ANTIKVARISK FÖRUNDERSÖKNING

BÄLLSTA GÅRD

BÄLLSTA 1:13, 1:14

2017.11.23

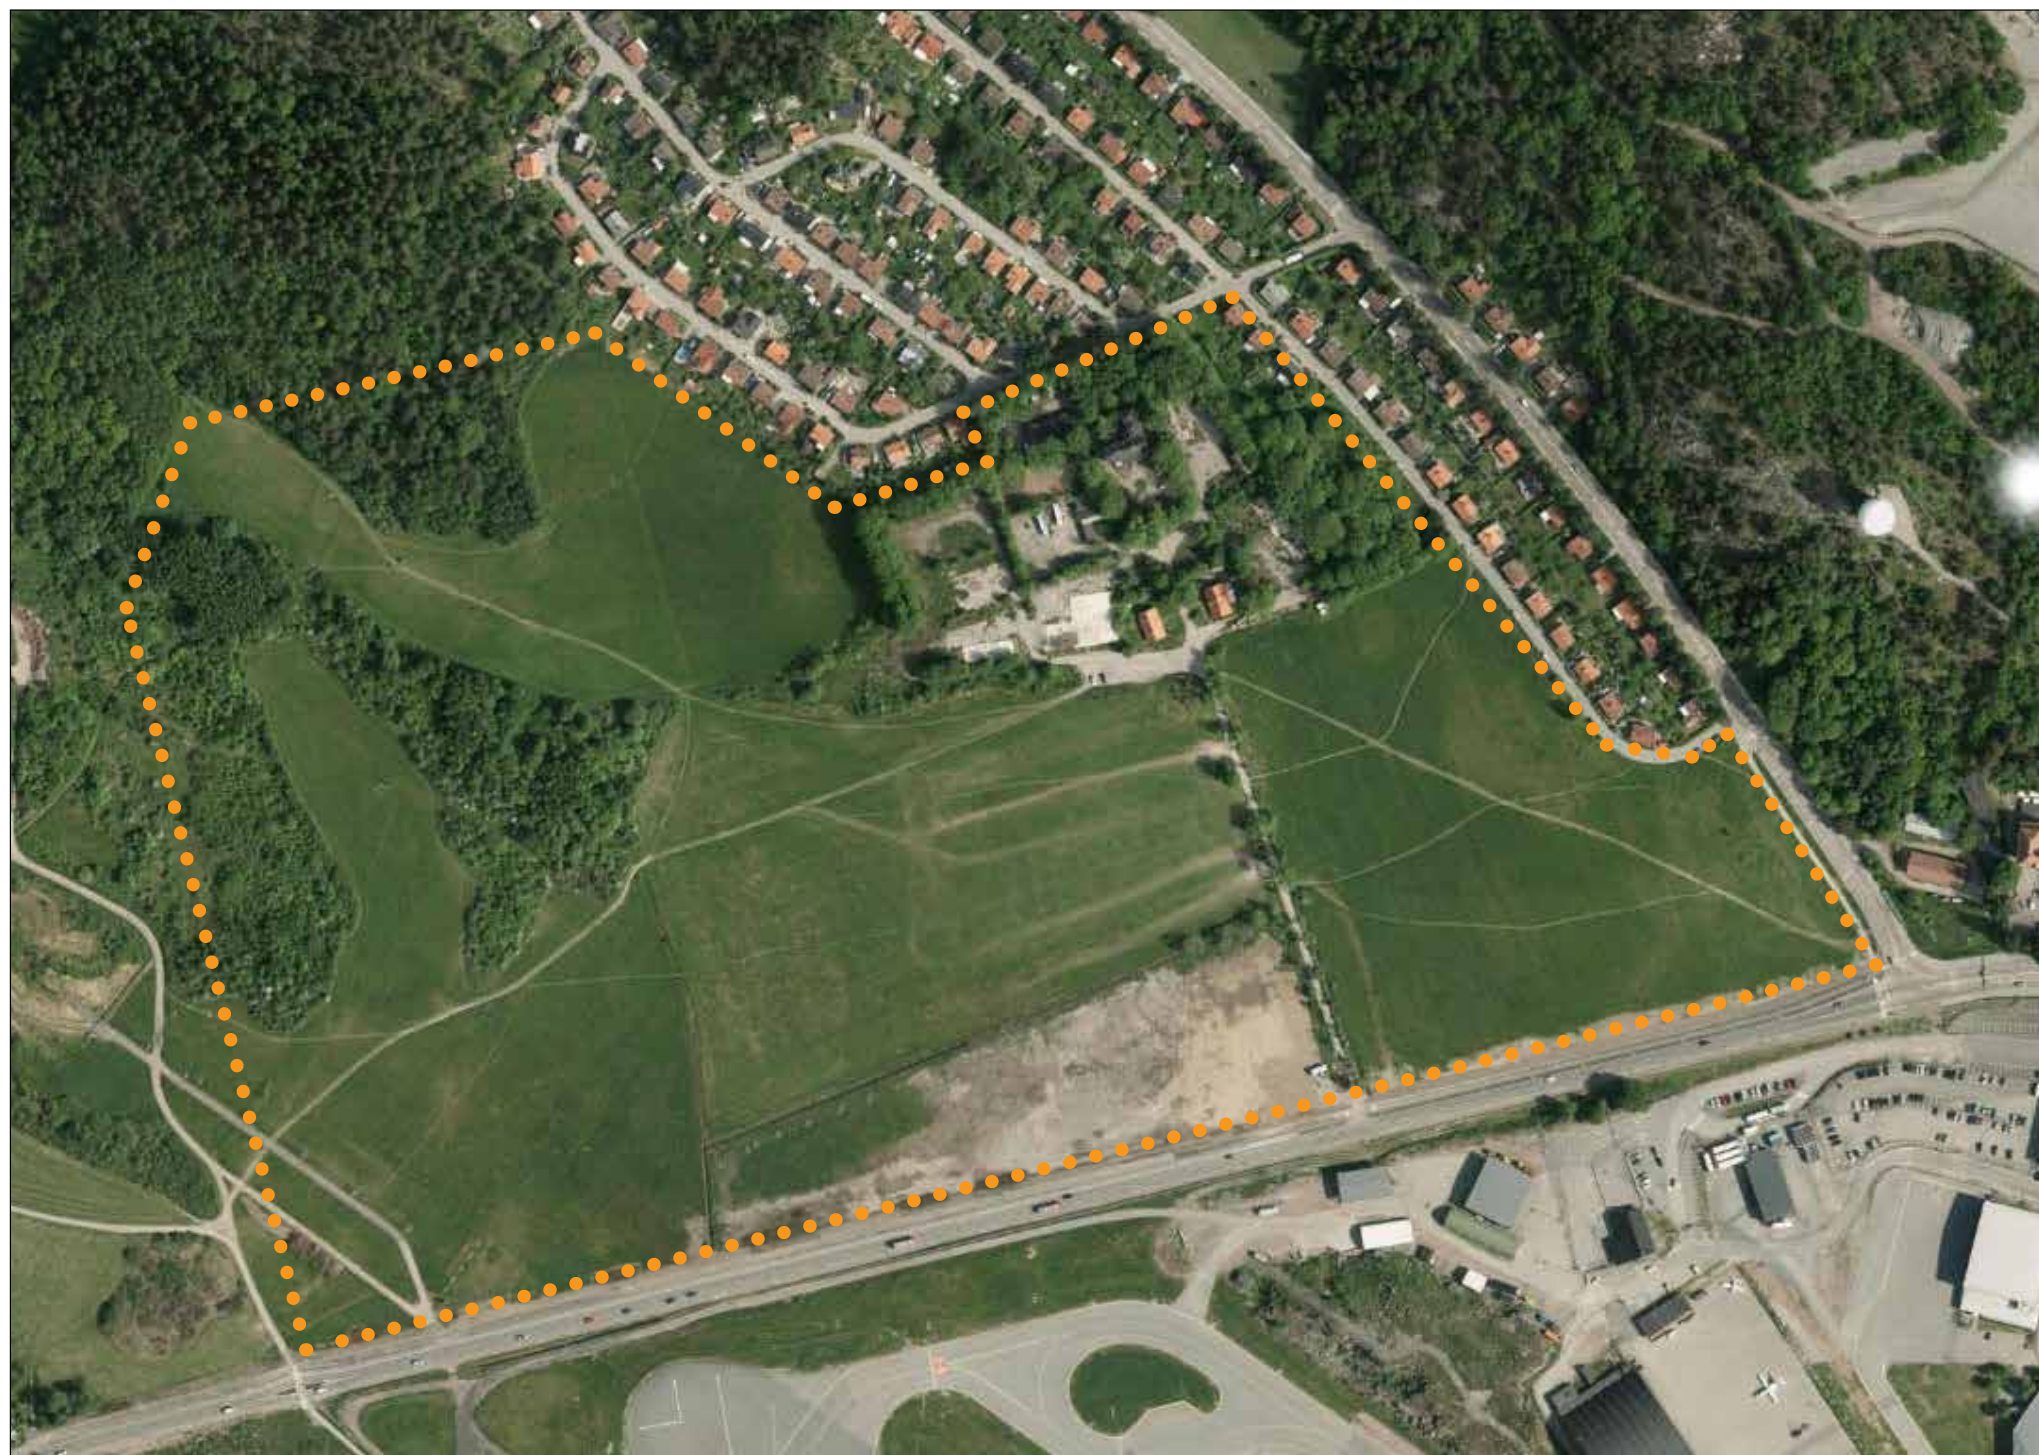
Flygbild över Bällsta gård med studieområdet markerat i orange, Stockholm stad 2015. Fotot är taget innan den västra flygeln och den f.d. förmansbostaden revs. Bällsta gård ligger i Bromma socken, Sollentuna härad, intill Bällstavägen. Från vägen leder Bällsta allé upp till gården. Läget är en svag söderslutning, med utsikt över gammal åkermark mot Bromma flygplats och nybyggda lagerhallar. Jordmånen lerjord och klimatzon 2–3.

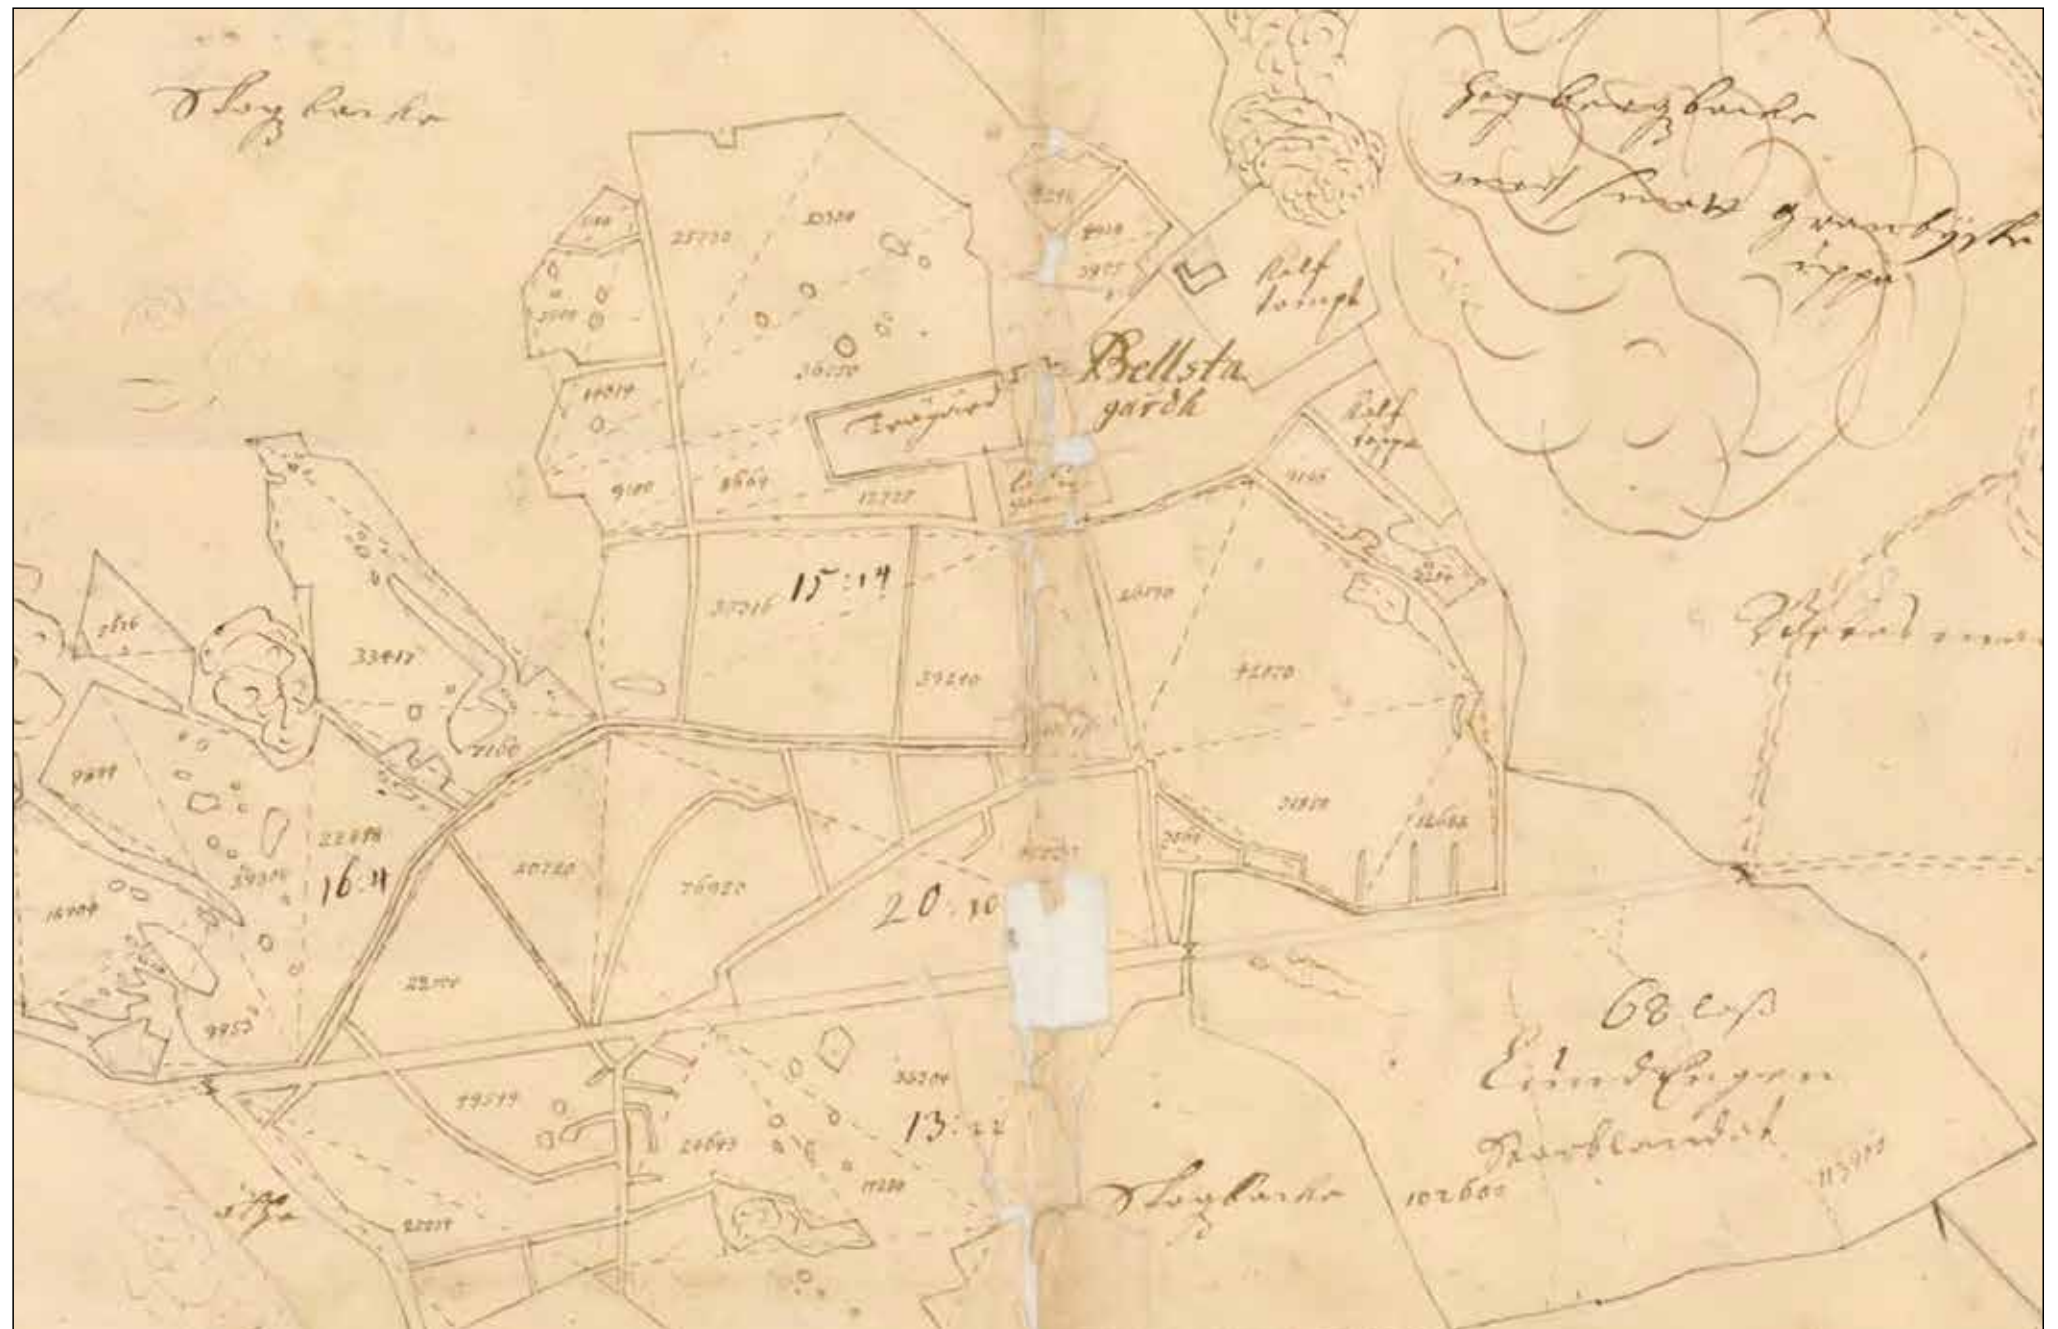
Lantmäteriet, Historiska kartor: Geometrisk avmätning 1690 (detalj). Från landsvägen ledde en rak infartsväg upp genom ladugårdstomten fram till huvudbyggnaden. Väster därom låg den inhägnade trädgården. I öster en kalvtäppa med en damm. I kartbeskrivningen anges: "En Trädgård nyss anlagd och planterat af åtthskilliga fruchtbare Trän."

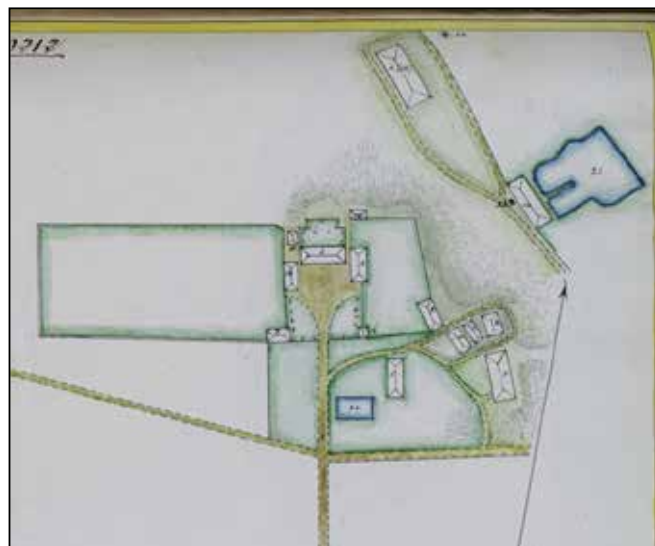
Brandförsäkringsverket: Bällsta gård, planritning och värderingsinstrument till brandförsäkring 1852. Där nämns en källare påbyggd med en övre våning innehållande tre rum med fönster men utan eldstad, två dammar och två brunnar.

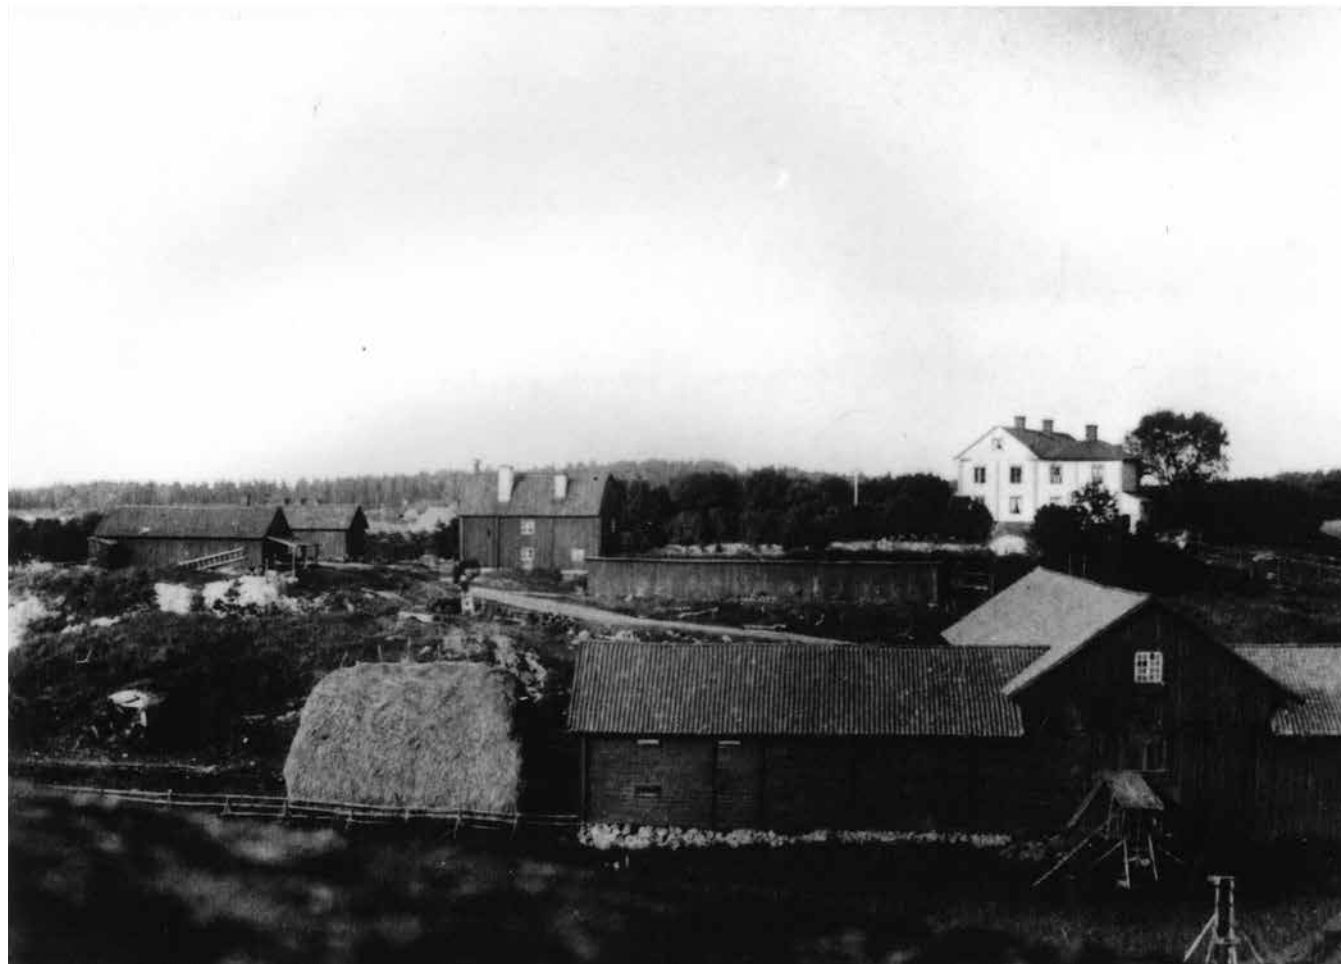
Foto (013) Bromma Hembygdsförening. Utsikt från öster med ladugården i förgrunden, den långa vedboden och förvaltarbostaden. Ovanför vedboden skymtar terrassmuren till gårdsplanen och träden är hamlade så att de inte skymmer fönstren i huvudbyggnadens övervåning. En vitmålad flaggstång sticker upp i grönskan. Östra trädgården verkar bara innehålla ett fåtal träd.

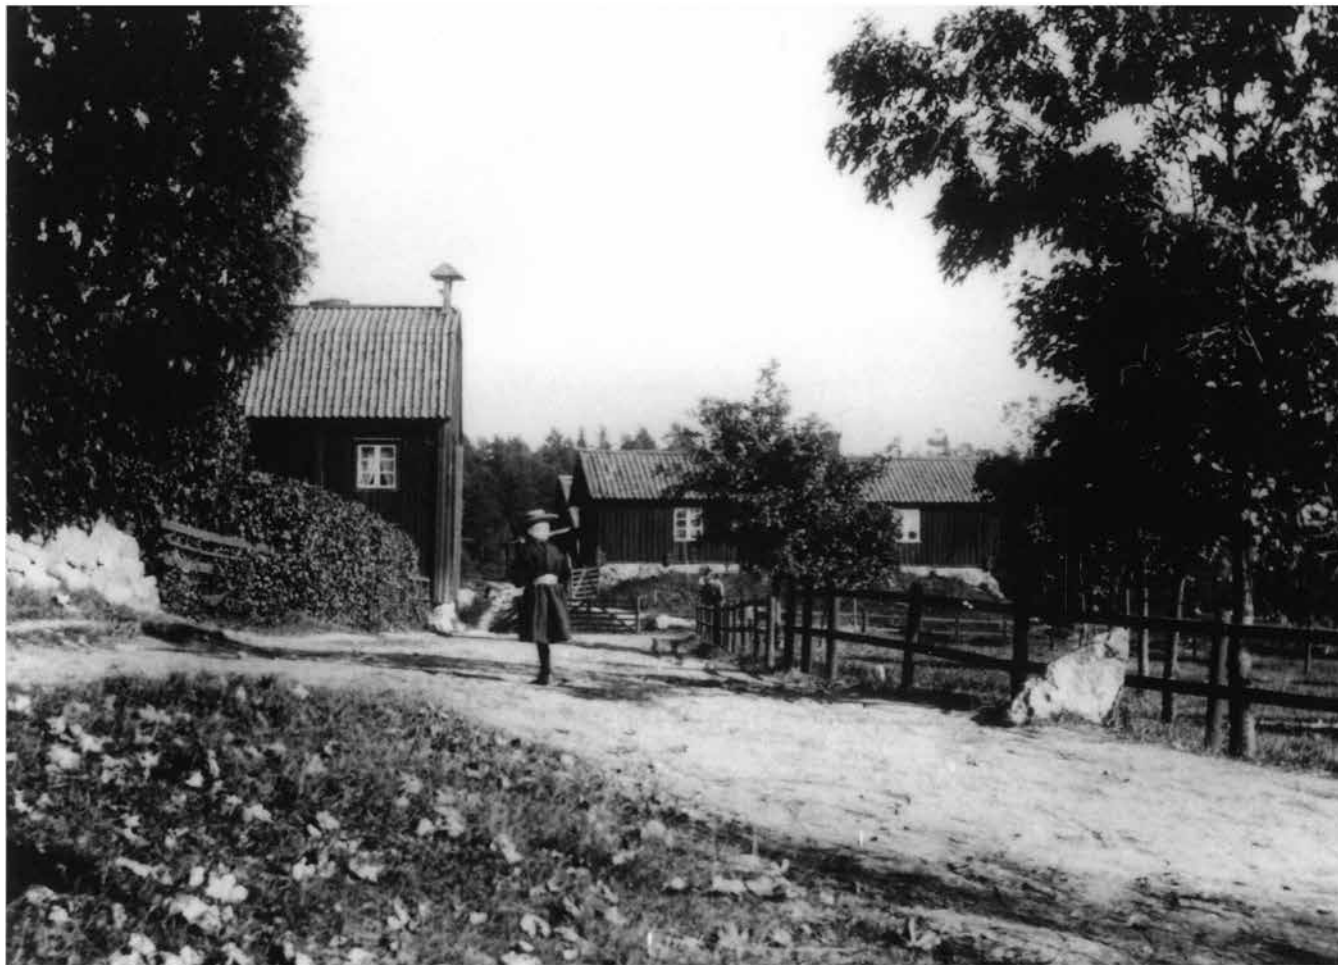
Foto (018) Bromma Hembygdsförening. Vägkorsningen norr om allén. Tv syrenhäcken runt gårdsplanen på terrassen. En klippt häck avgränsar östra trädgården med förvaltarbostaden i bakgrunden. Th en inhägnad trädplantering, kanske fruktträdgård men det kan också vara en trädskola. I bakgrunden lagdugårdsförmannens bostad.

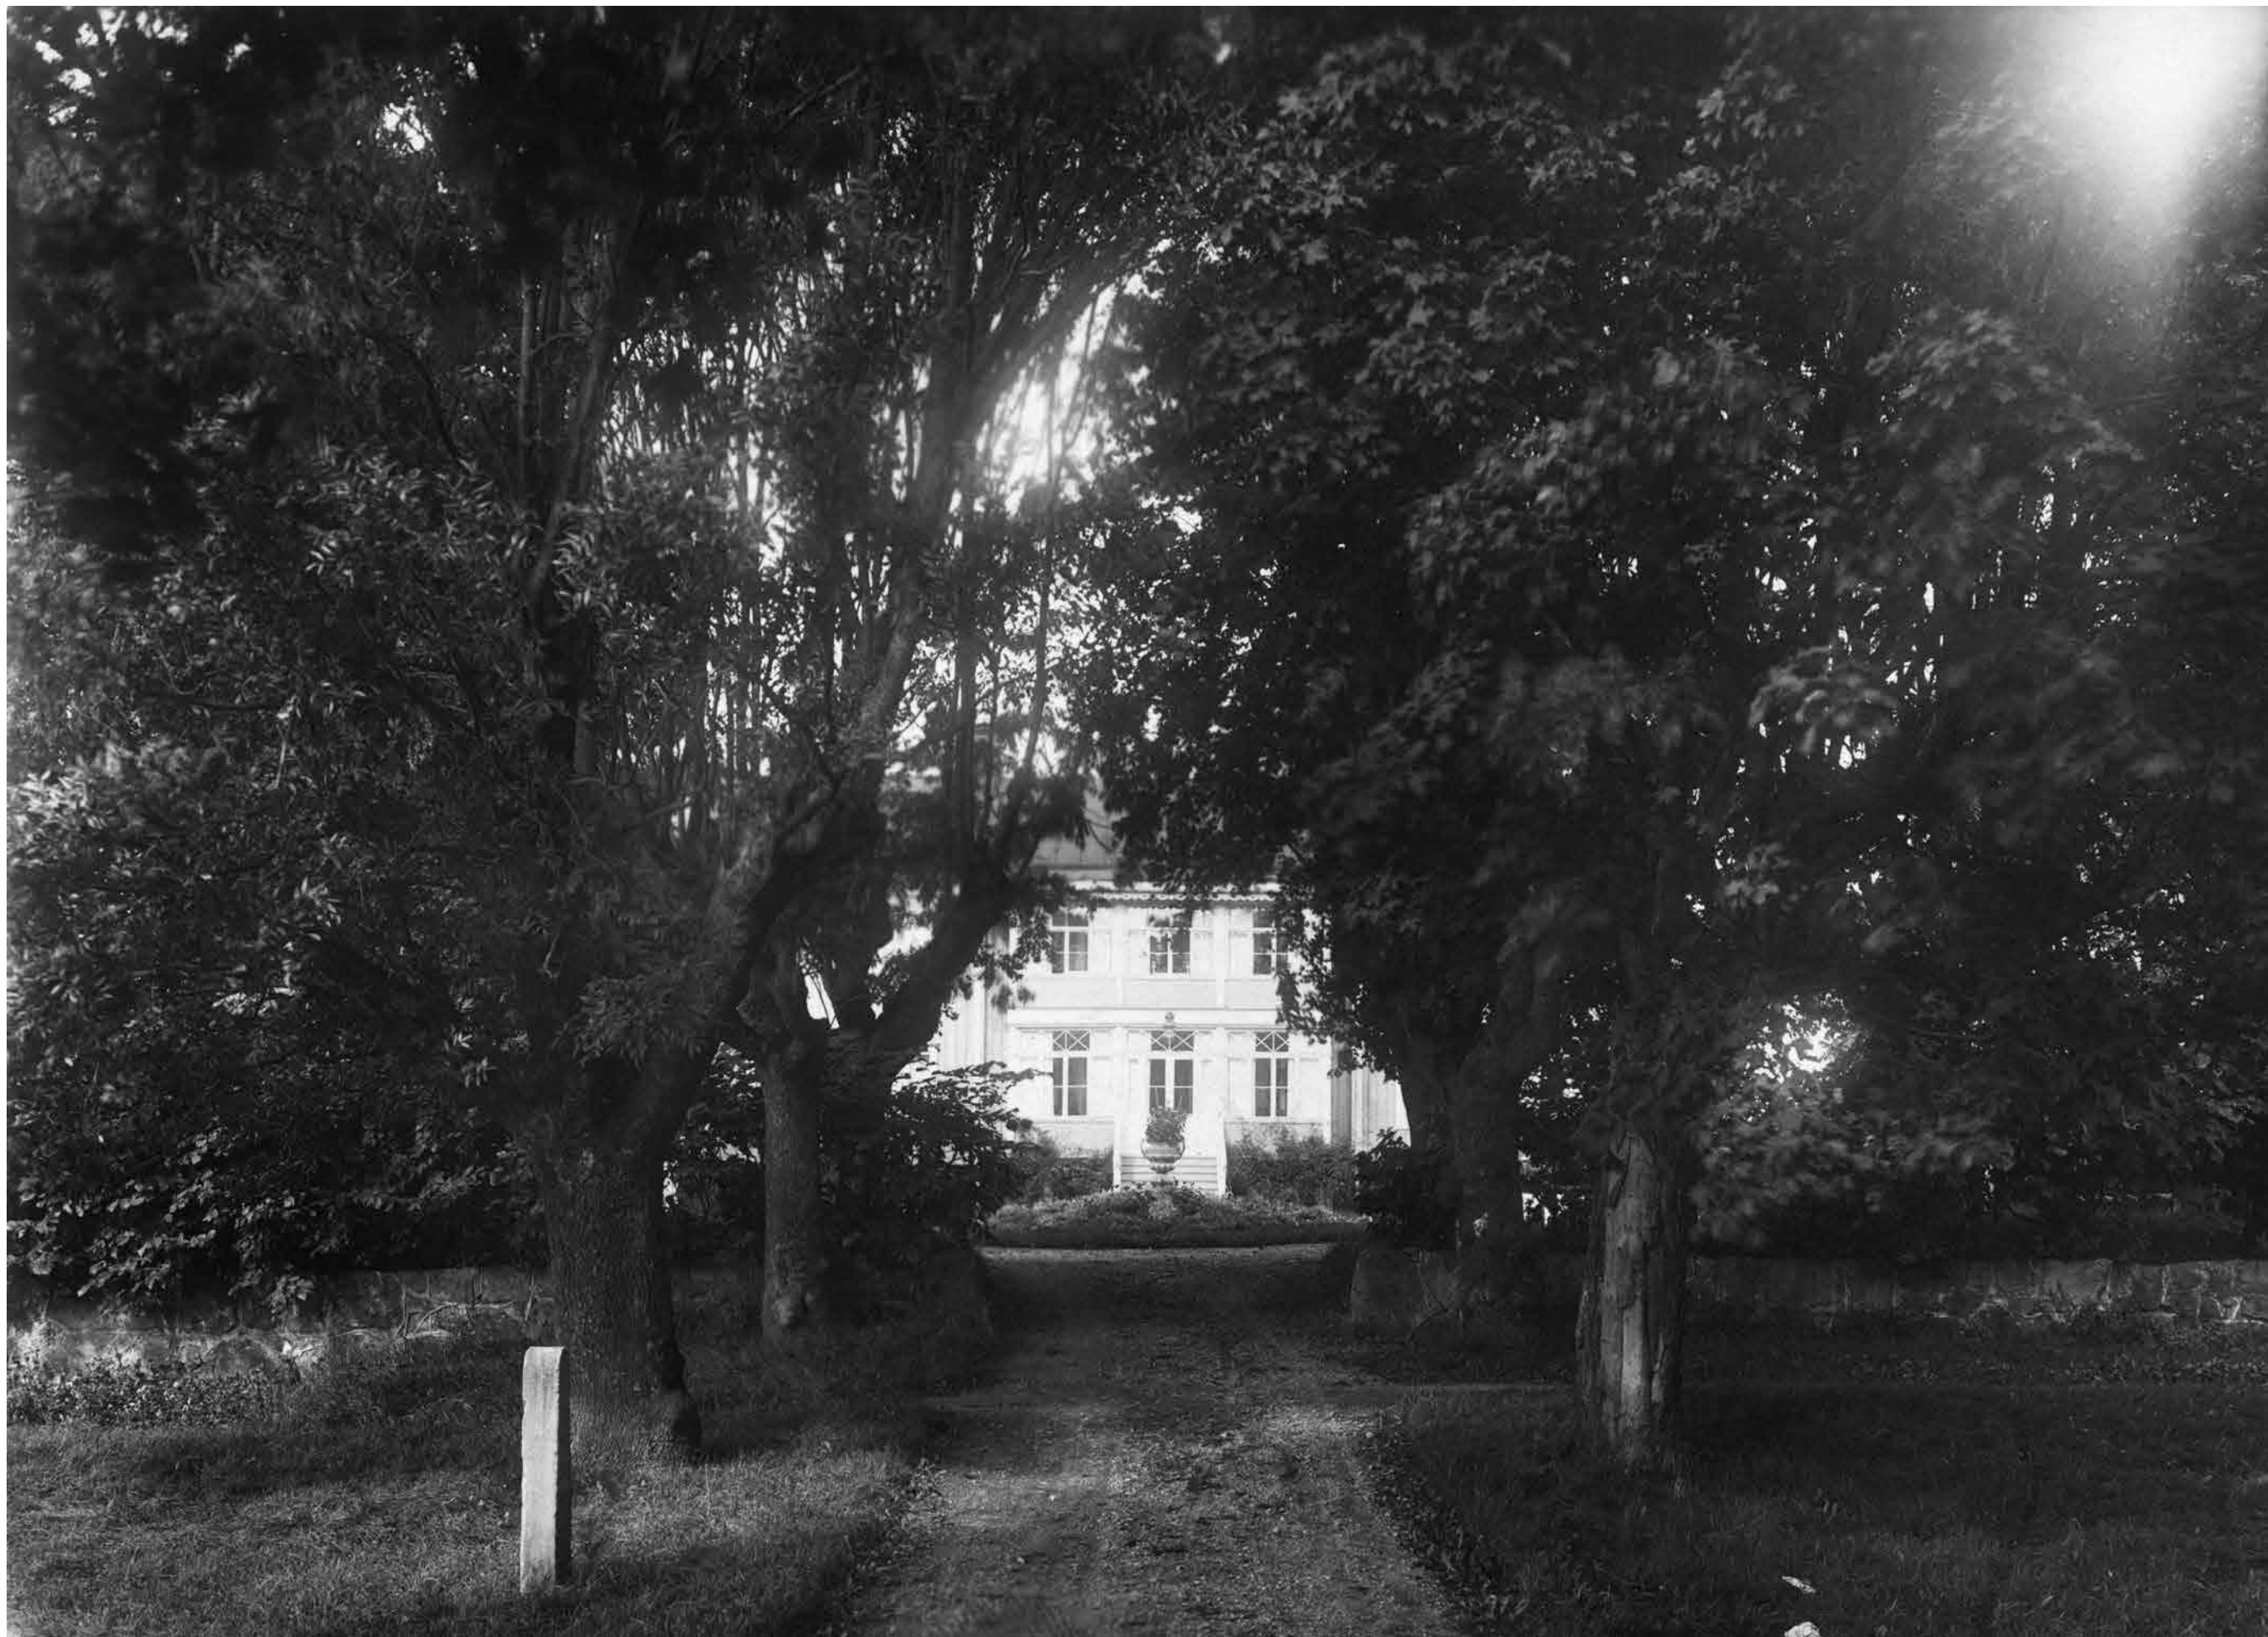
Foto 1927. Stockholms stadsmuseums arkiv: POSE 1598, foto Almberg & Preiwitz. En glimt av gårdsplanen mellan gamla träd. I rundeln står en stor urna på ett stenfundament omgiven av blommor.

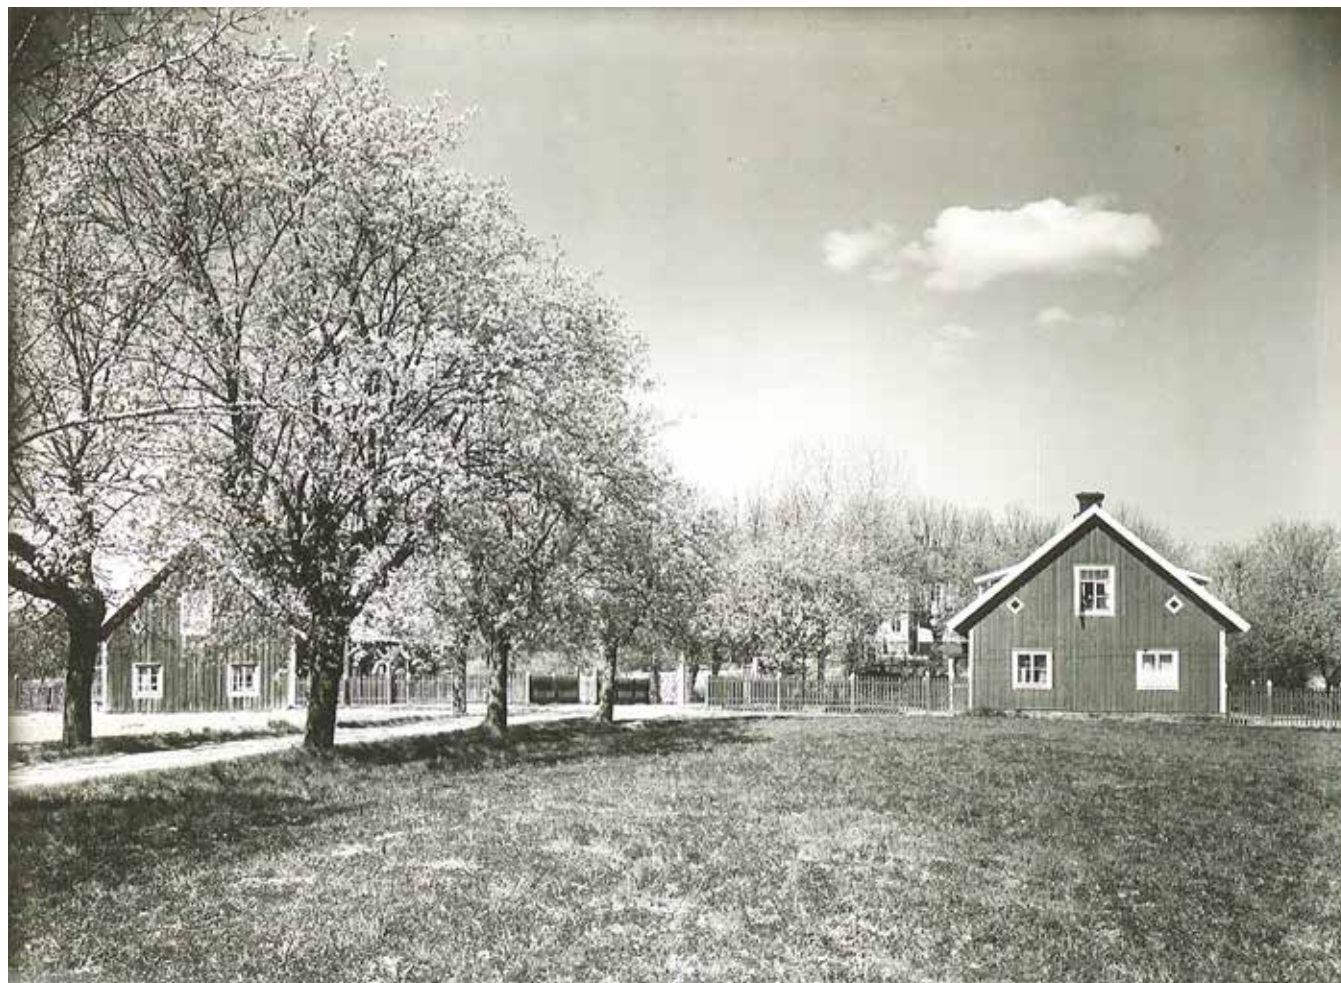
Nordiska museets arkiv, Herrgårdsinventeringen: neg nr 221 J.c foto Åzelius 1928. På våren när träden just slår ut. I förgrunden alléns lönnar som har spår av hamling men inte blivit beskurna de senaste 10 åren. Flyglarnas trädgårdar omgavs av röda spjälstaket med vitmålade toppar på staketstolparna och vita grindar. De innehöll frukträd.

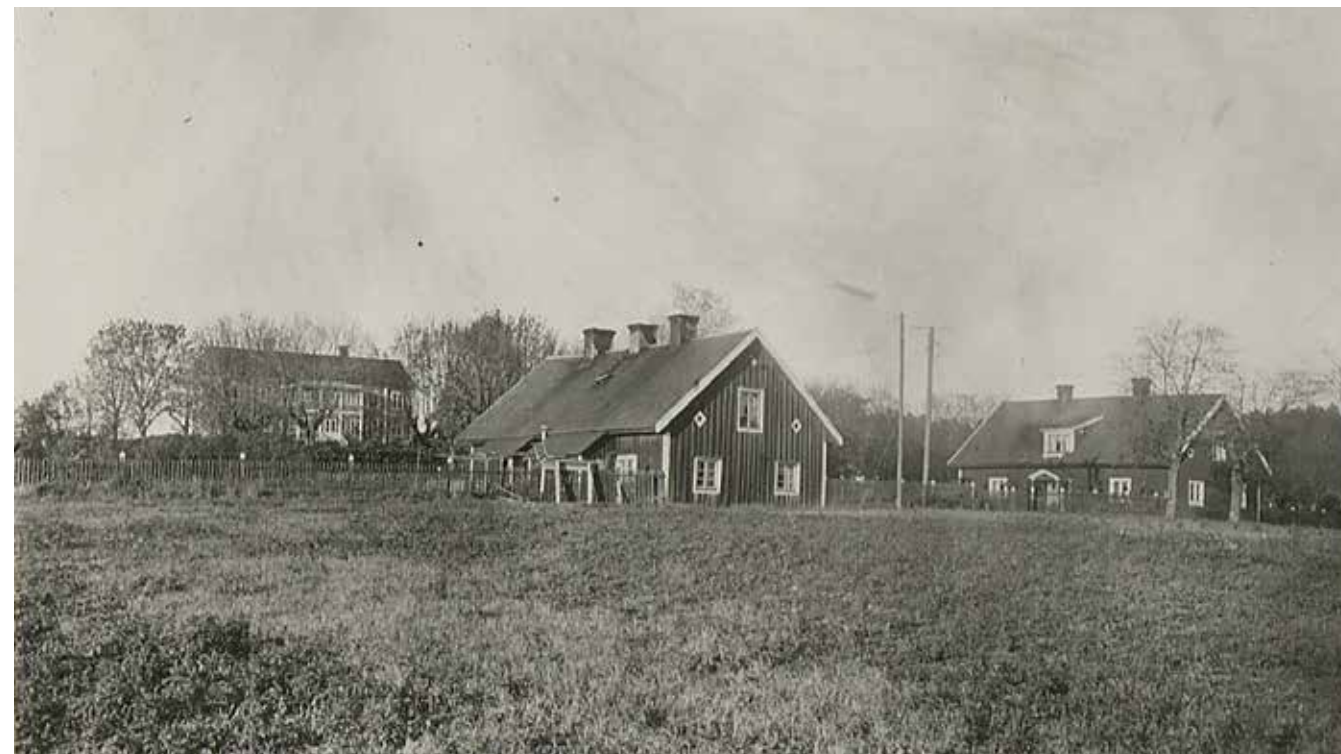
Nordiska museets arkiv, Herrgårdsinventeringen: neg nr 167 L.i, foto Selling 1926. I bakgrunden hamlade träd runt gårdsplanen. T.h. om huvudbyggnaden sticker en tätare kon av kvistar upp: bersån av lind! Detta är enda källan till bersåns utseende, men det går inte att säga något om hur lindarna beskrivits eller skötts.

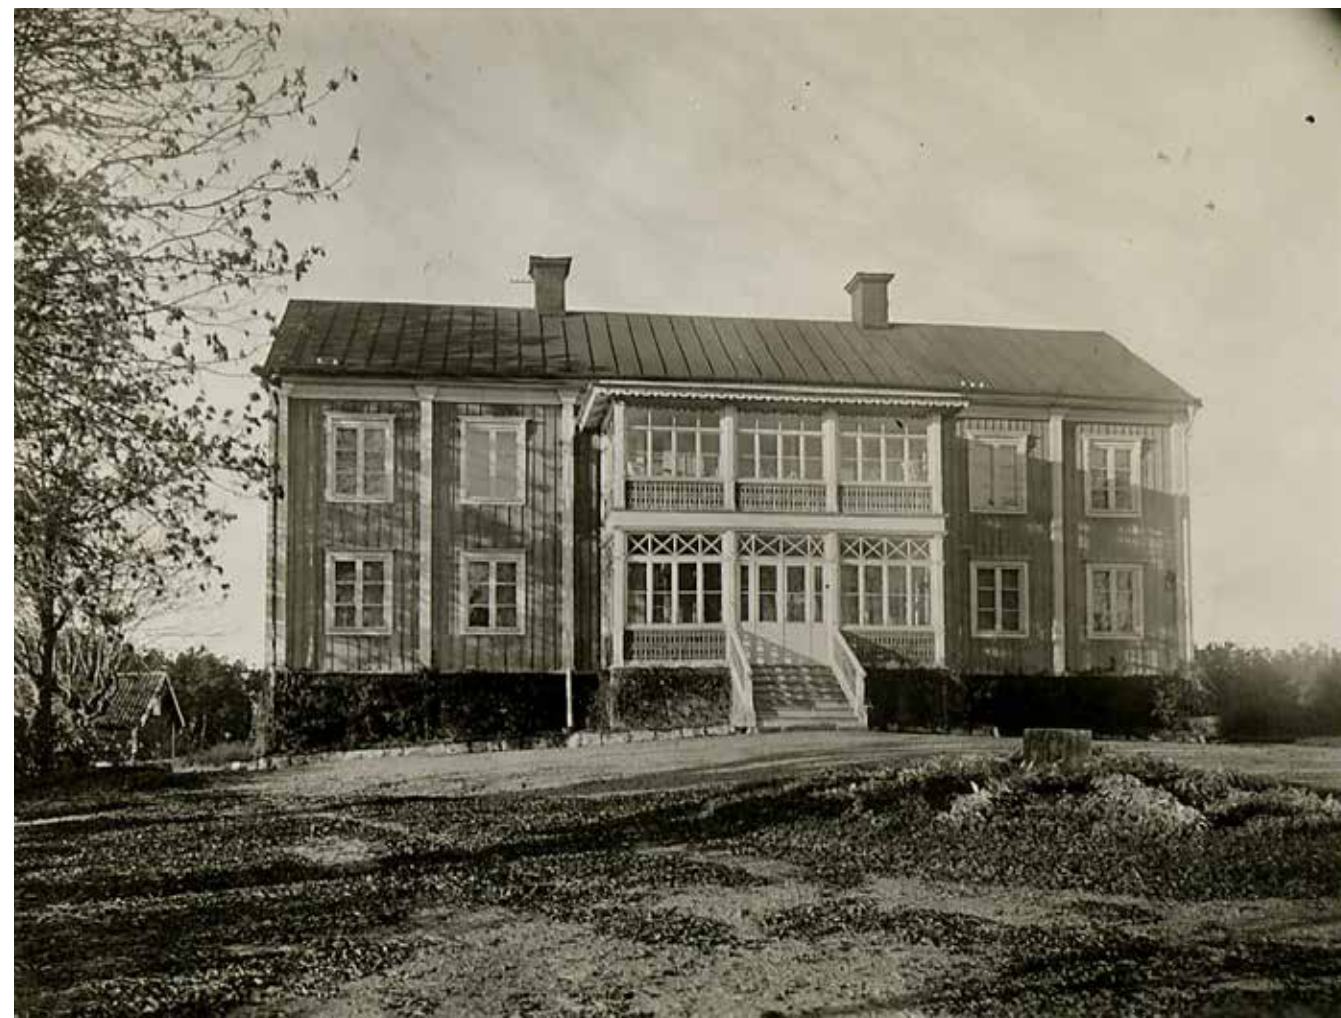
Till höger: Nordiska museets arkiv, Herrgårdsinventeringen: neg nr 166 O.n foto Selling 1926. Huvudbyggnaden och gårdsplanen täckt med fint grus. Rabatter, med kanter av huggen sten längs husväggarna, innehåller buskar. Rundeln har rester av en stjärnformad plantering och troligen gräskant. I mitten ett stenfundament.

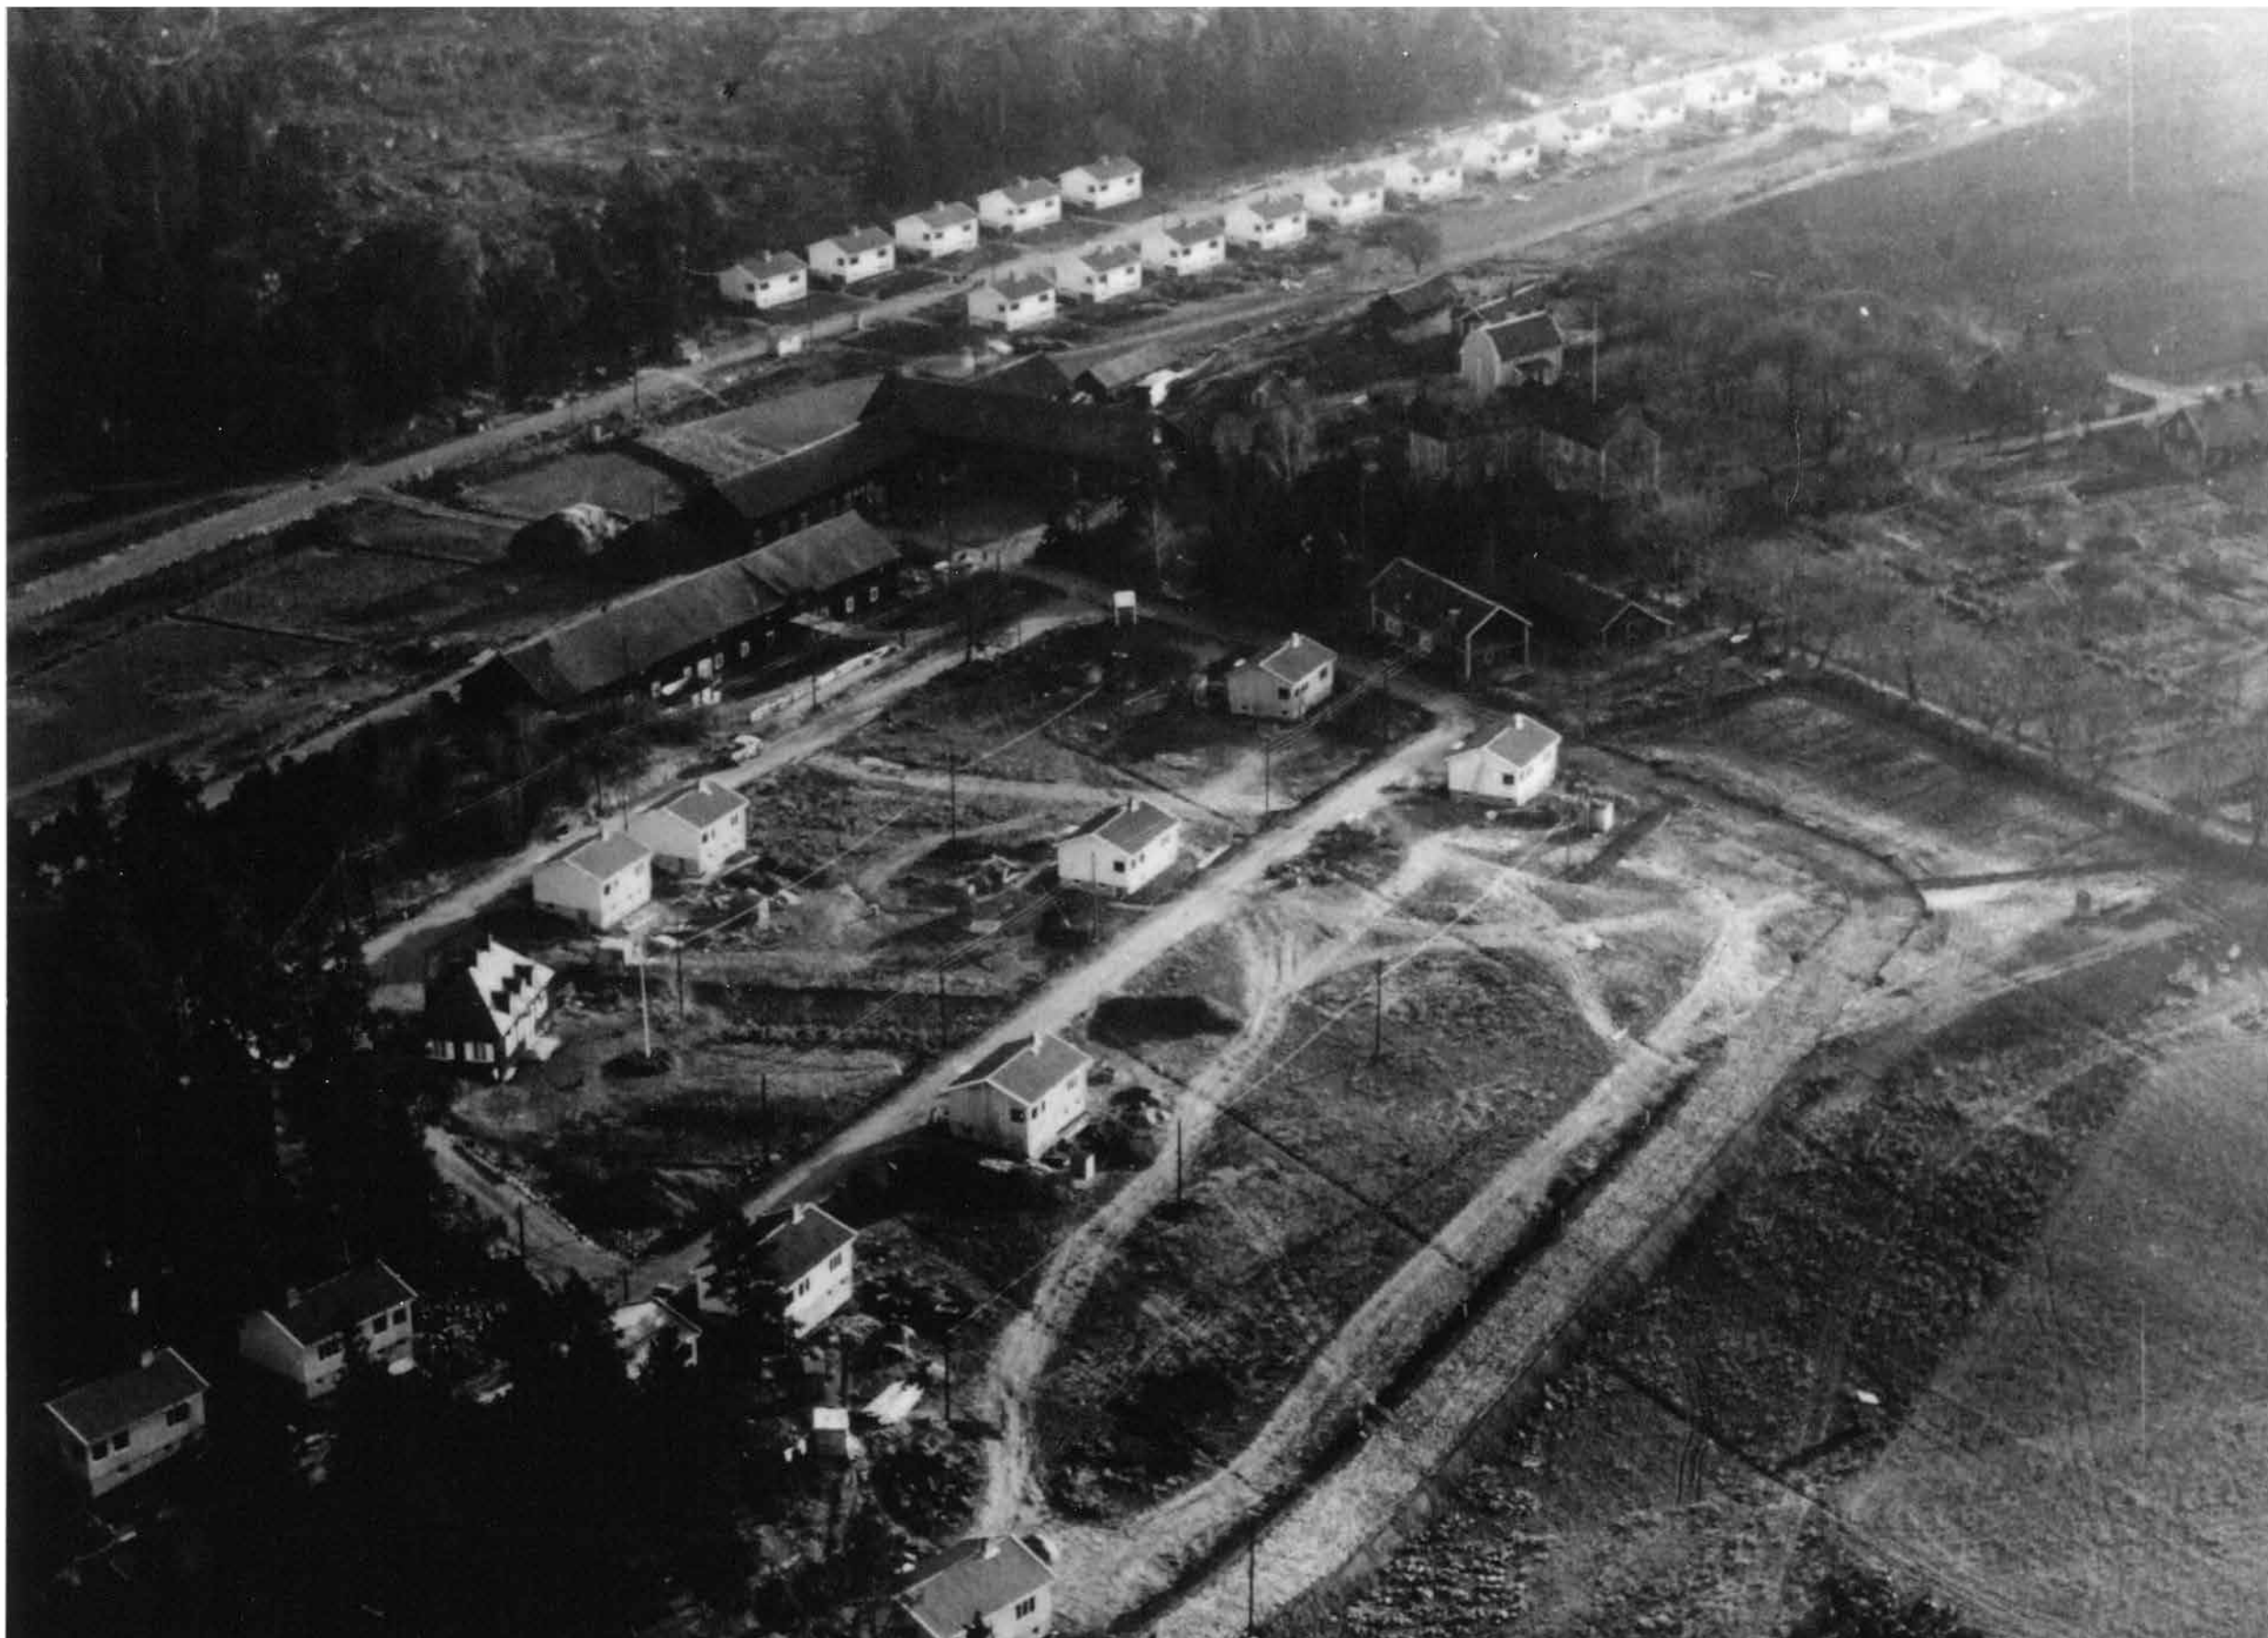
Bromma Hembygdsförening, Bällsta gård: flyfoto 019 31/10 1940 Lantegendomsnämnden.

Av flygfotot på sid. 15 framgår att västra trädgården hade utvidgats med åkern närmast åt söder. Den delen var inhägnad med ett trästaket. Längst västerut fanns ett litet bostadshus och ett långt växthus med sadeltak, en modell som var vanlig på 1930-talet.

Den södra delen av trädgården innehöll en bänkgård med två rader om ca 40 fönster vardera. Den gamla delen av trädgården innehöll fruktträd och bärbuskar och indelningen verkar fortfarande vara i åtta kvarter. Varje kvarter var sedan indelat i bäddar.

I norra kanten en mur och en rad träd, tidigare hamlade men som hade vuxit några år. Även lövgången (12 par träd syns och två luckor) och träden runt gårdsplanen verkar ha fått växa utan hamling några år, liksom träden i trädskolan öster om flyglarna.

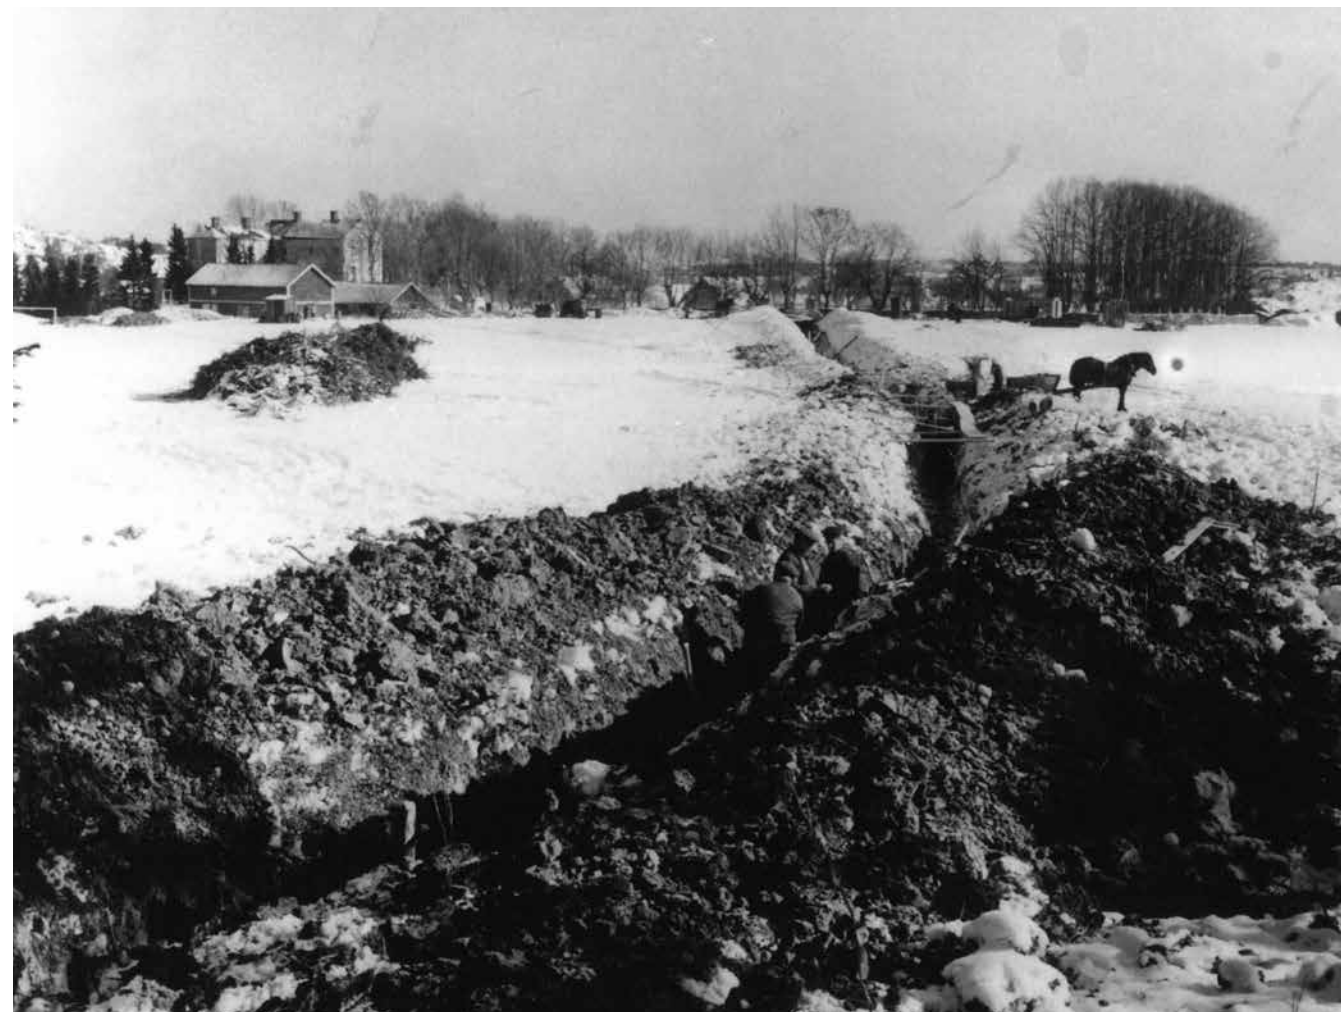
Bromma Hembygdsförening, Bällsta gård: 020, foto uu. Dränering inför bygget av villastaden. Kring norra delen av tomten har en rad granar planterats, som vindskydd eller insynskydd? Träden i raden norr om västra trädgården verkar vara av blandade arter, lönn, alm och ask.
