ANTIKVARISK FÖRUNDERSÖKNING

BÄLLSTA GÅRD

BÄLLSTA 1:13, 1:14

2017.11.23

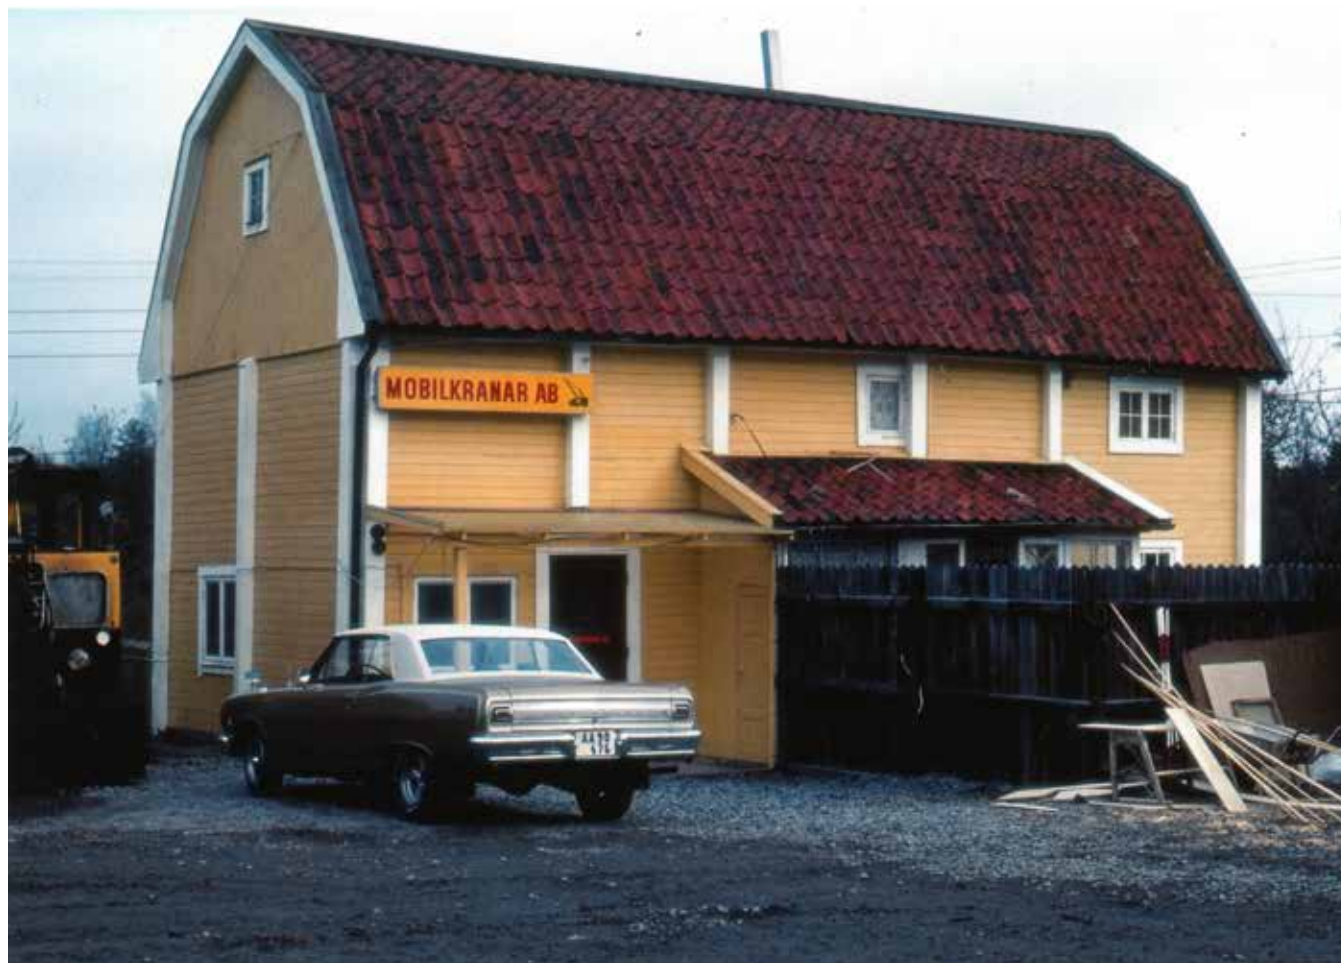
Bromma hembygdskommitté, Bällsta gård: B-014 dia, foto uu. F.d. förvaltarbostaden i östra trädgården har här övergått till att bli kontor för en firma som hyrde ut maskiner. Byggnaden restaurerades 1973. Så sent som 1976 stack snödroppar fortfarande upp intill huset.

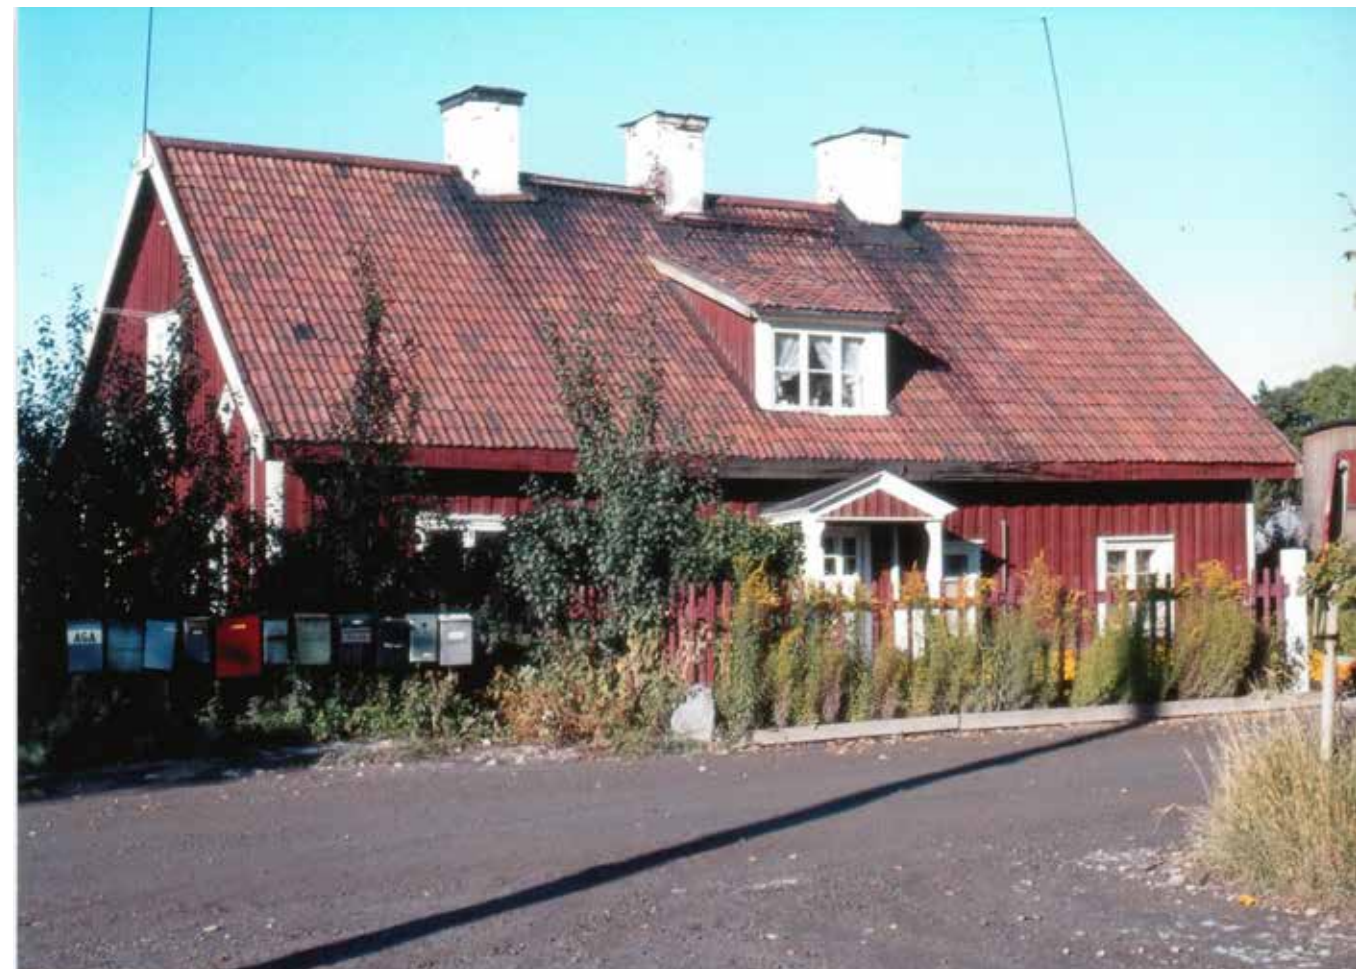
Bromma hembygdskommitté, Bällsta gård: B-011 dia, foto uu. Västra flygeln innanför ett rött spjälstaket. I trädgården växer krikon och gullris. Längs gången står tagetes och isbegonia i prydliga rader. Norr om stugan fruktträd och en kryddgård med brädkantade rabatter och gångar belagda med ölandskalksten.

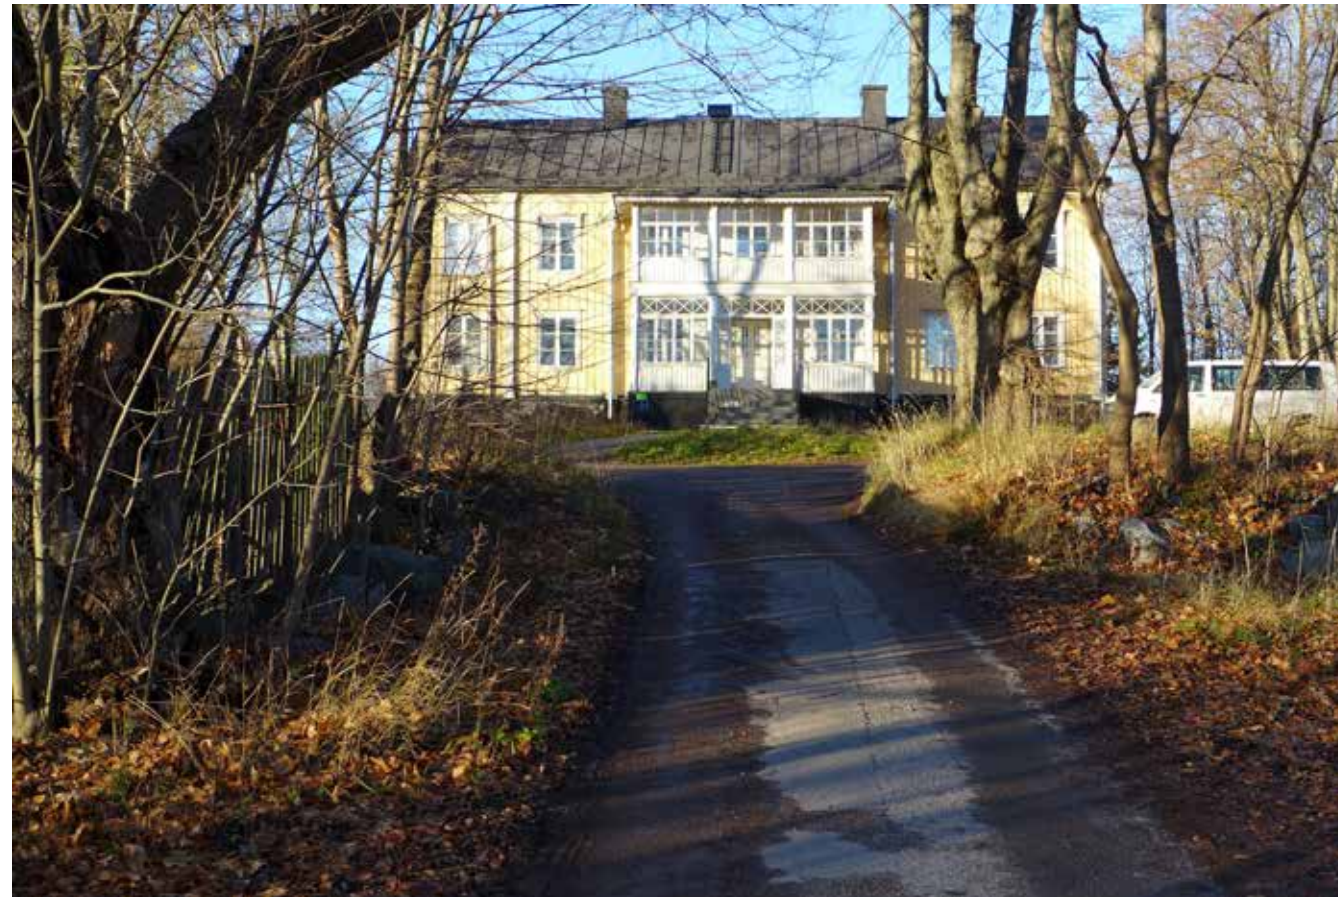
Från söder mot glasverandan från 1871. Framför byggnaden en oval för plantering.

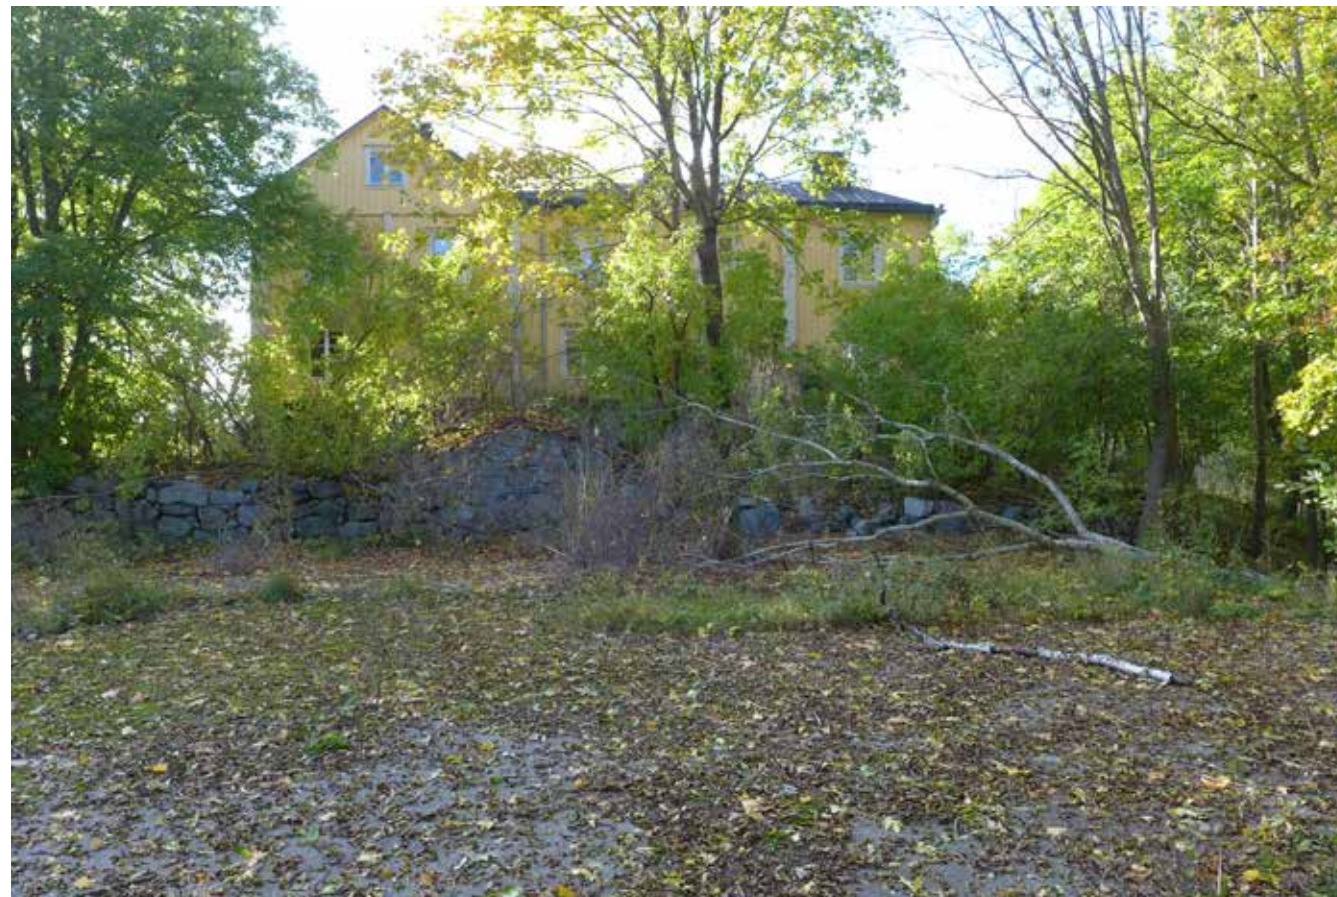
Från öster. Till höger den stora norra flygeln som byggdes till 1857 då övervåningen byggdes på.

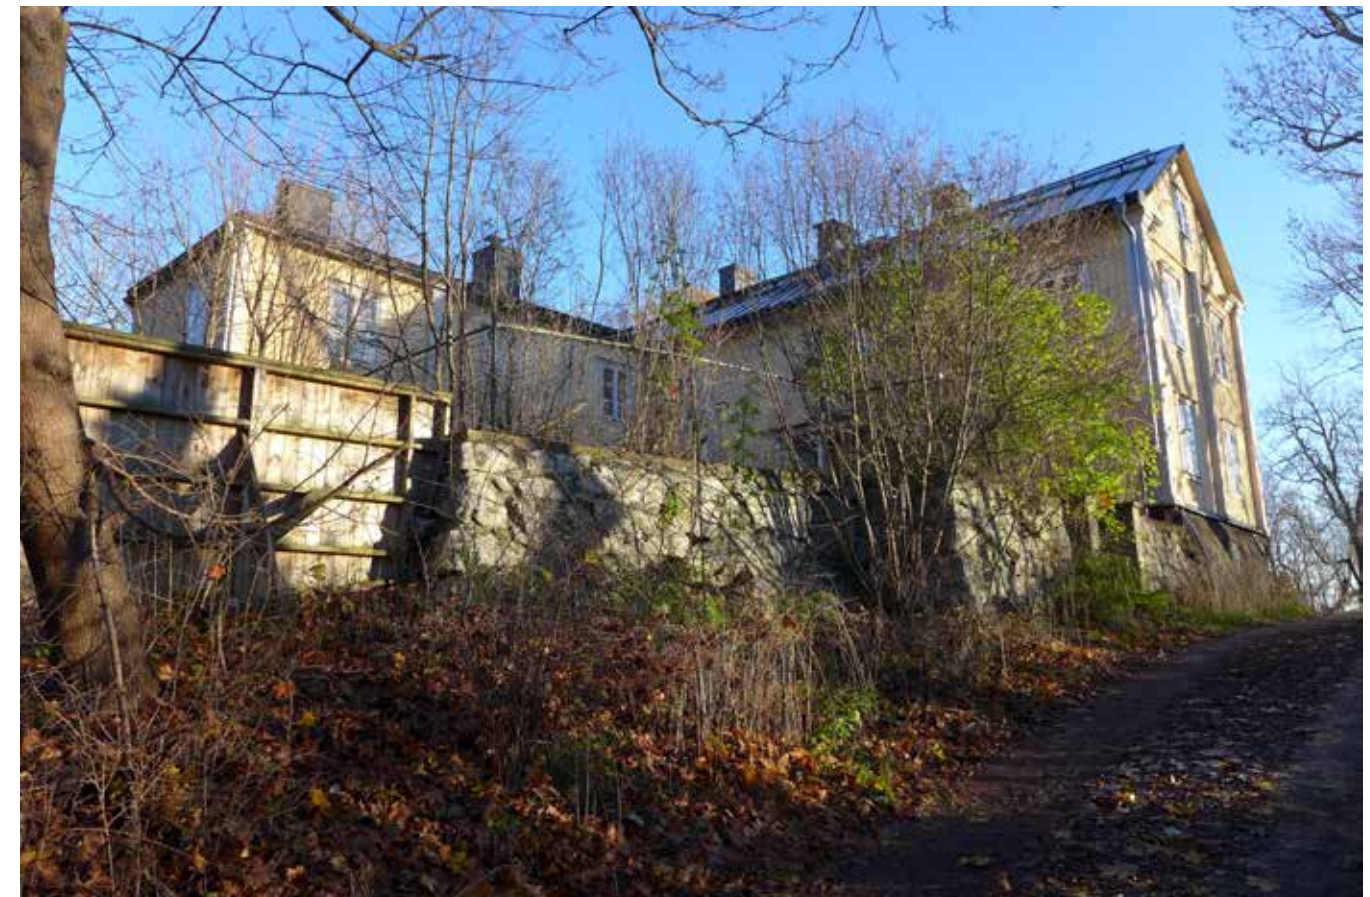
Från nordväst med den stensatta terrassmuren.

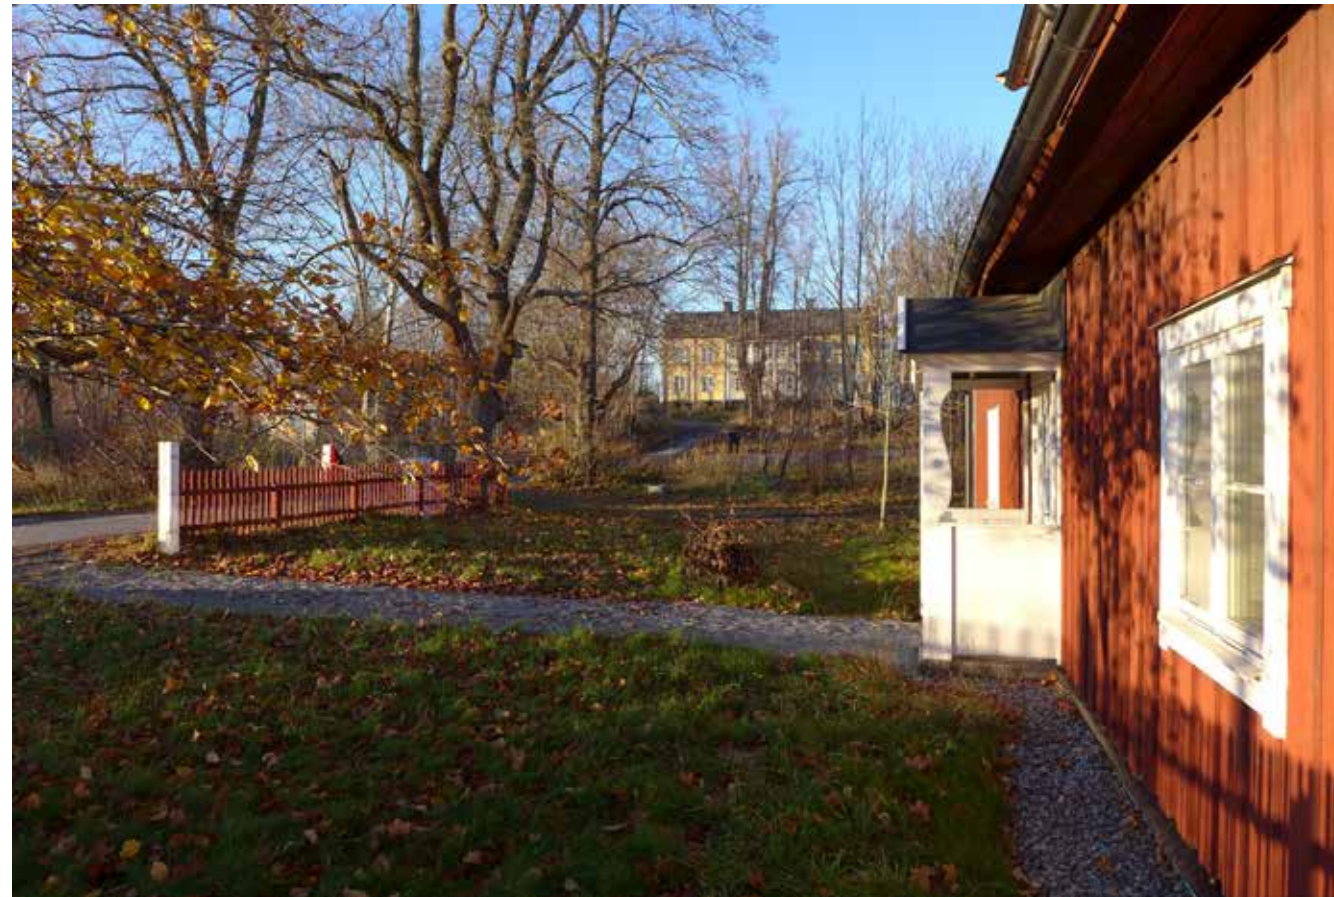
Stommen är troligen timrad. Sockeln är putsad och fasaderna klädda med rödmålad stående lockpanel. Fönsternickerier och andra detaljer är vitmålade. Mot öster har ett altandäck med skärmtak uppförts. Taket är belagt med tvåkupigt betongtegel. På tomten finns två sentida uthus.

Förstukvisten på västra fasaden. Huvudbyggnaden i fonden. Foton 2017-11-13.

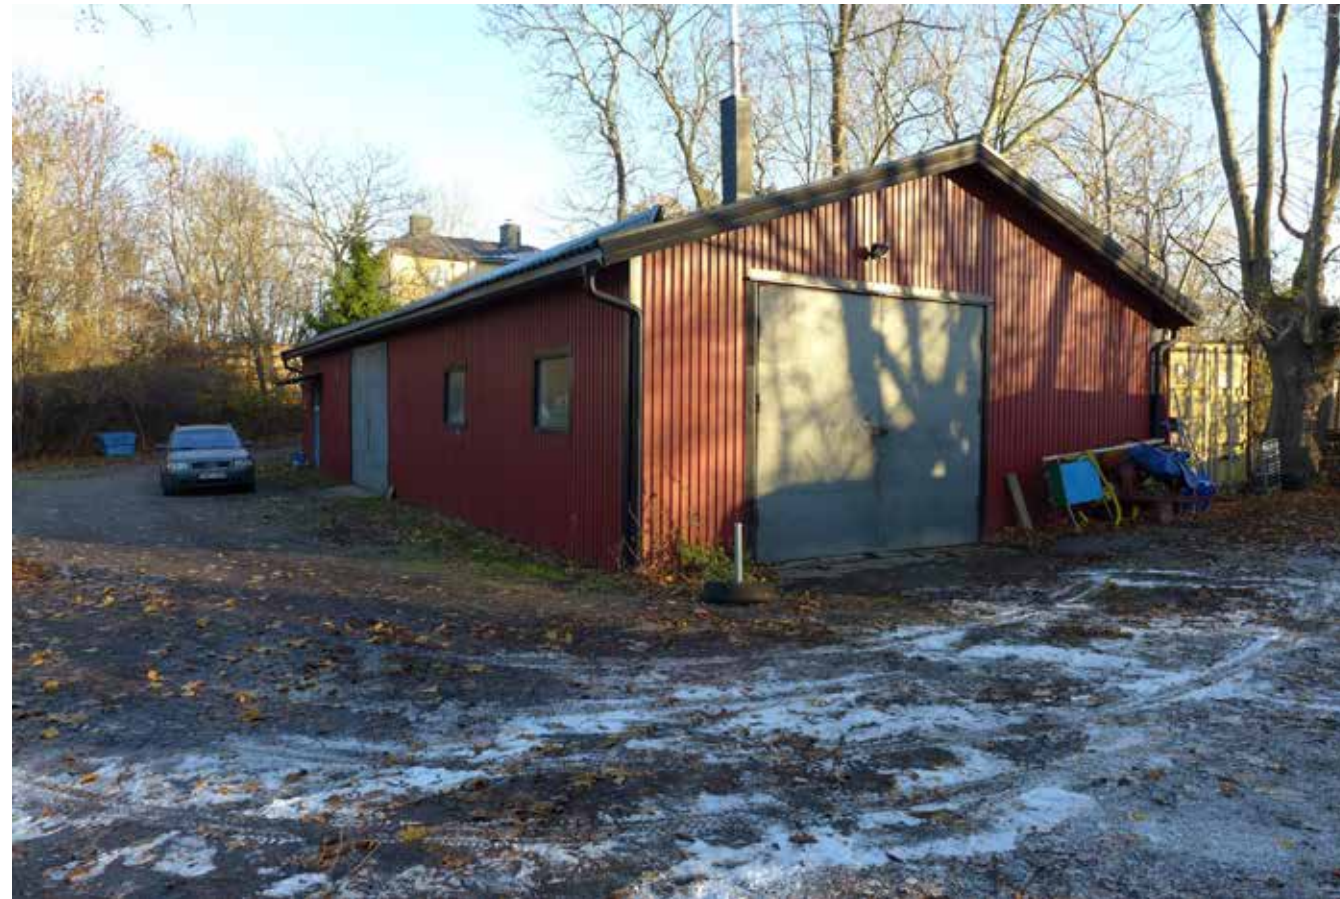
Bilverkstaden kan ha sitt ursprung i den gamla trädgårdsbyggnaden/mangelboden som finns med redan på 1881 års karta, men är i så fall kraftigt förändrad med plåtklädda fasader. Den är inte timrad. En äldre fasadpanel i trä kan skönjas under plåten.

Bilverkstaden från nordväst med huvudbyggnaden i bakgrunden.

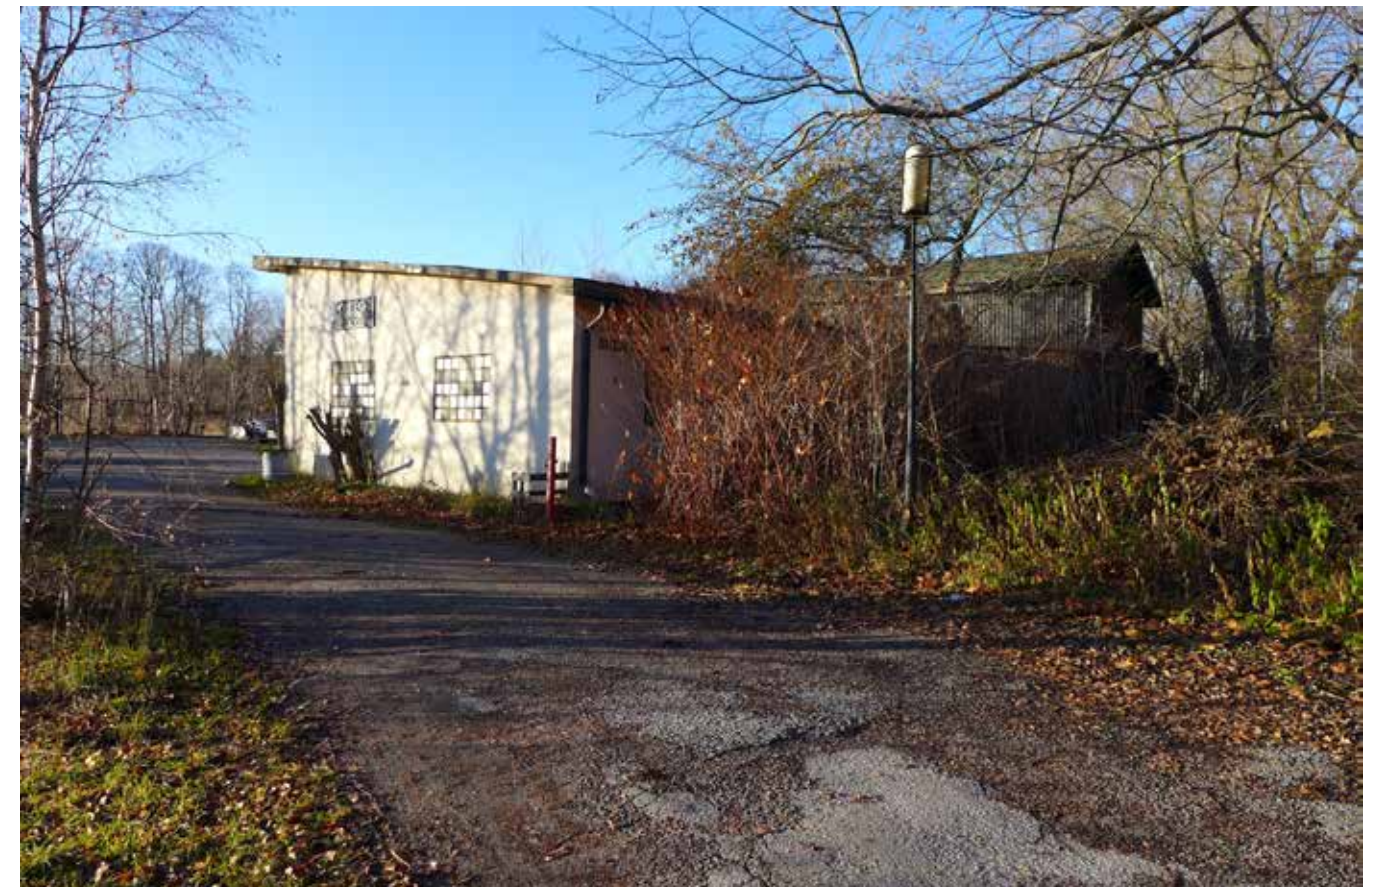
Billackeringsverkstaden är troligen uppförd i början av 1960-talet. Den är om- och tillbyggd många gånger. Byggnaden är privatägd.

Billackeringsverkstaden från sydöst.

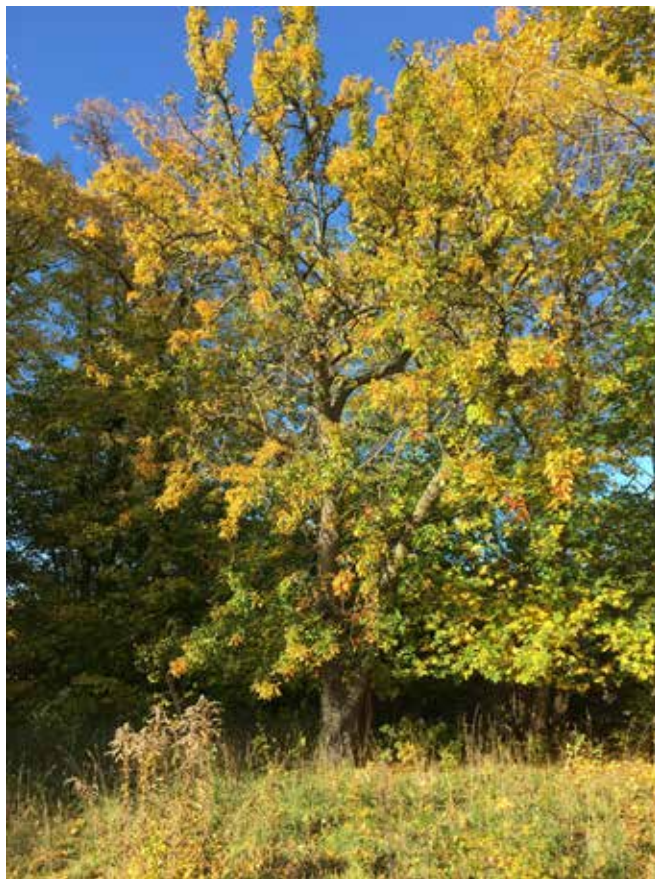
I trädgårdens norra kant står en rad hasselbuskar, avstånd (stegat) c-c 3,5 – 4 m. Två gamla höga päronträd står i rad med päronträdet vid nätstängslet, på ett avstånd av 5 m från hasselraden. Päronraden borde visa norra kanten av kvarteren i trädgården. Här kan inte jorden ha schaktats bort för då skulle även dessa träd ha dött.

Gammalt kvarstående päronträd, foto M. Hedin.

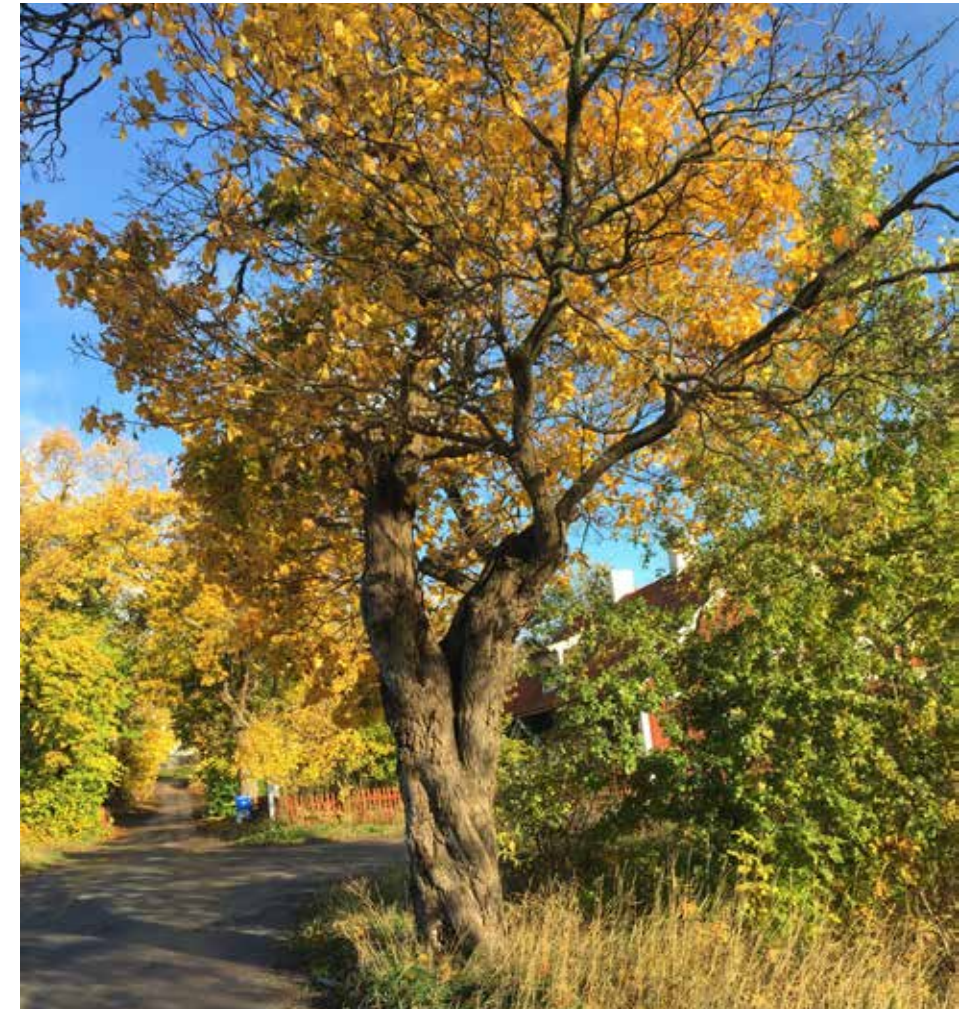
Gammal hamlad lönn i allén, foto M. Hedin.
