ARKEOLOGISK UTREDNING

# Trädgårdsarkeologi i engelska parken i Riddersvik

Stockholms län, Stockholms stad, Järfälla socken,  
Riddersvik

## Riddersviks Tempellusthus, paviljongen

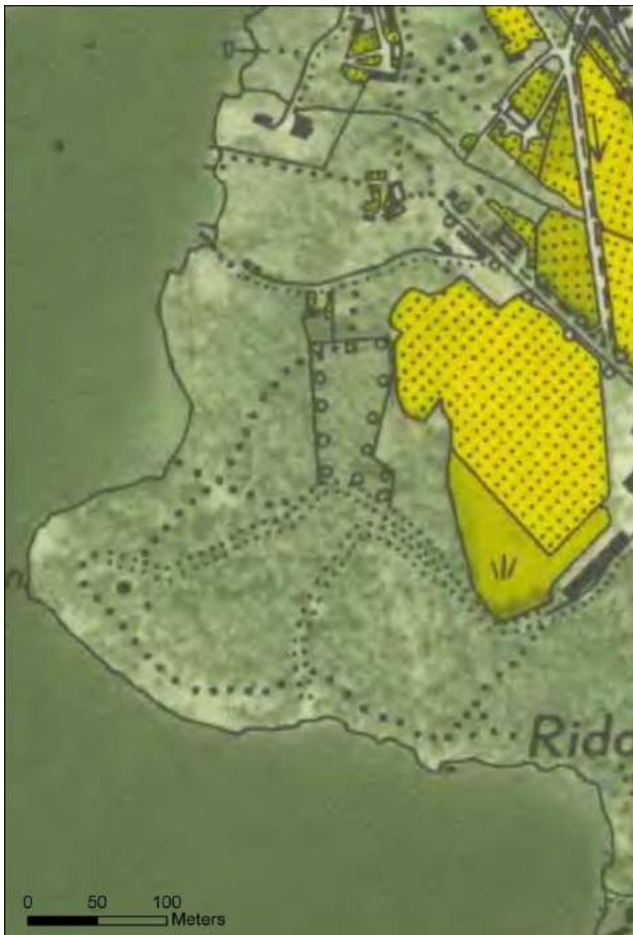
*Figur 3. Den aktuella delen av parken på den ekonomiska kartan från 1951.*

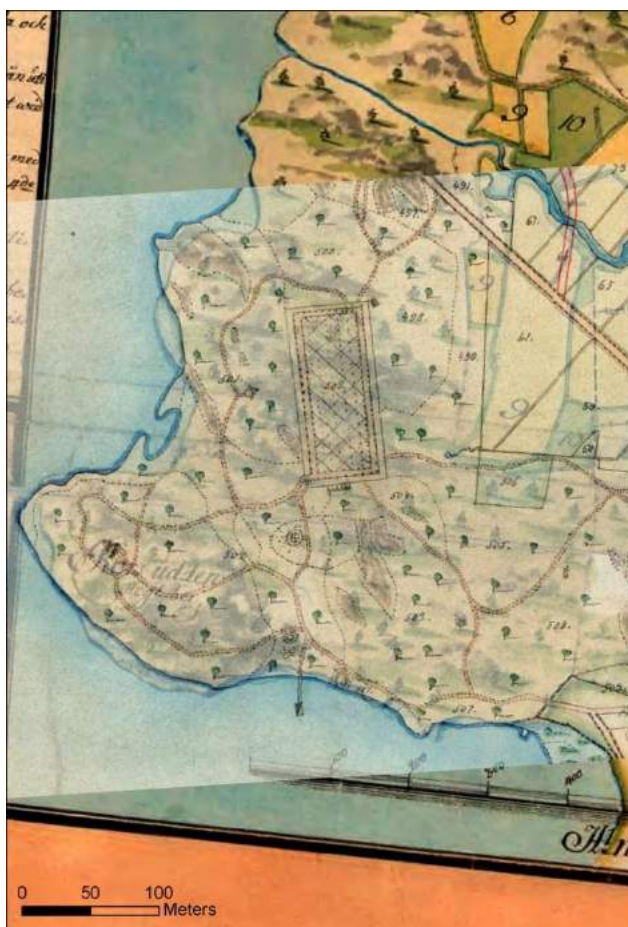
Figur 4. På bilden har 1843 års karta över parken lagts över kartan över Lovsta by från år 1741.

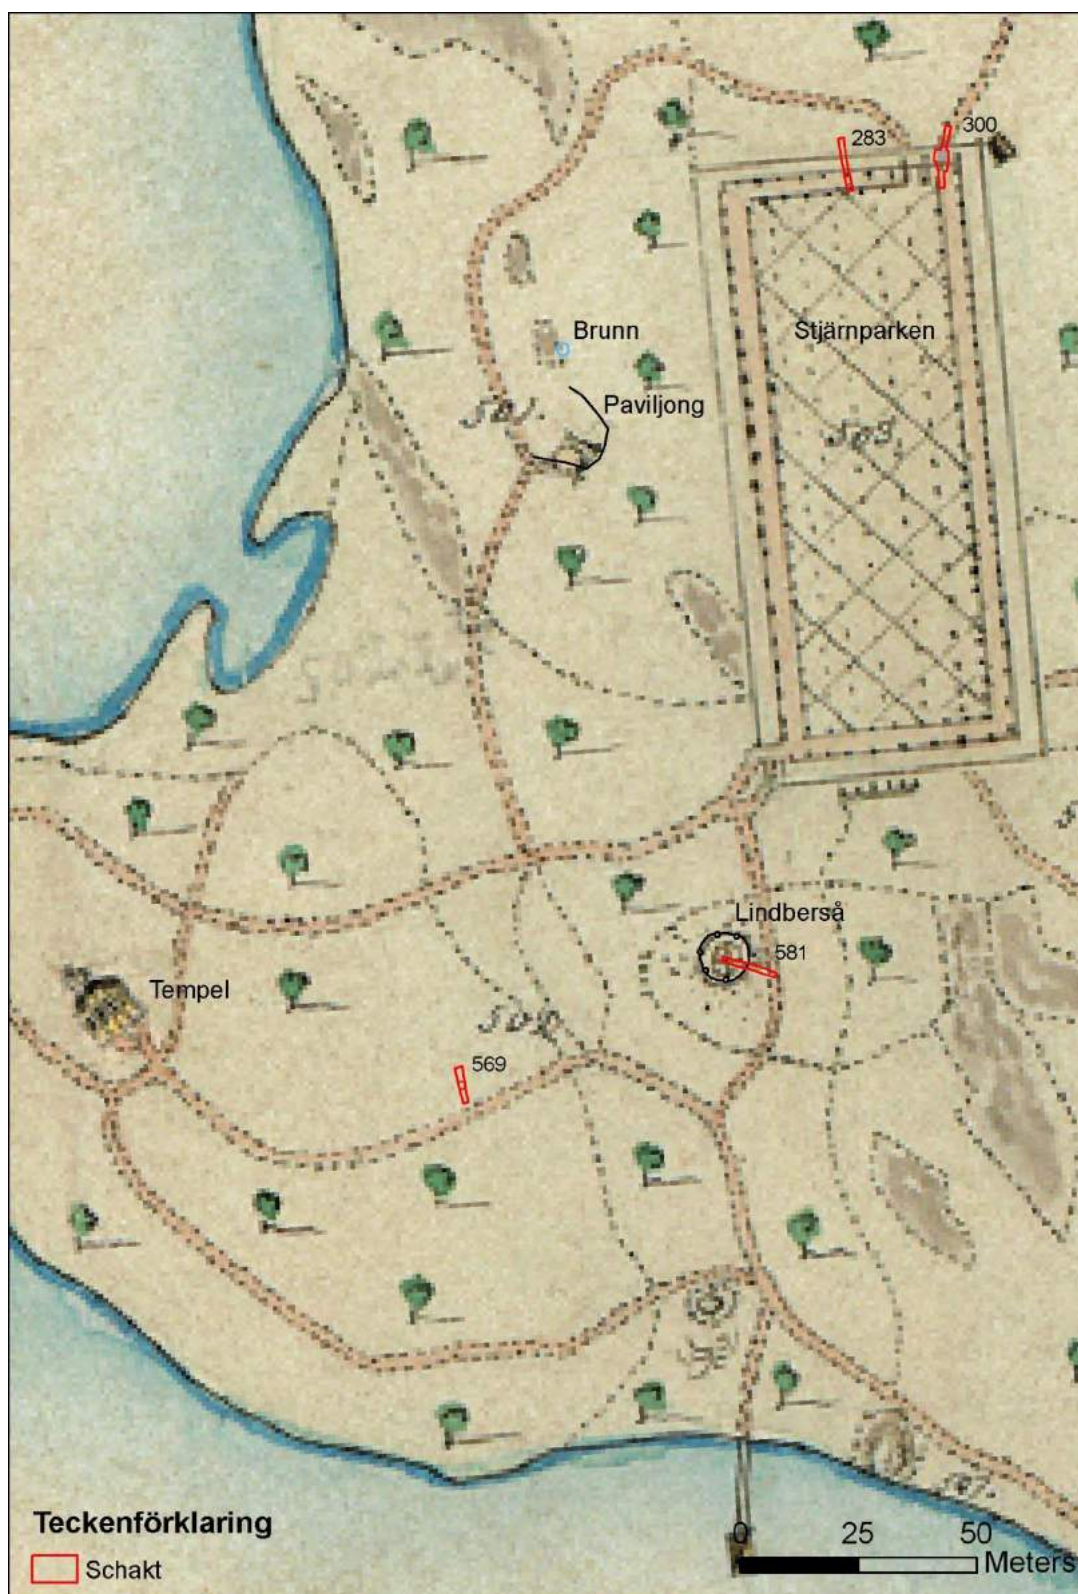
Figur 5. Utsnitt ur den äldsta kartan över parken från 1843. På kartan är utredningschakten markerade. Även den inmätta lindbersån, brunnen och platsen för "paviljongen" har markerats på kartan.

Vid undersökningen tog vi upp fyra schakt (O283, 300,581, 569), med en sammanlagd yta på knappt 60 m<sup>2</sup> (figur 5). Med hjälp av grävmaskin schaktade vi ner till bevarade lämningar, som överlag låg förhållandevis nära dagens markyta, på ett djup av omkring 0,2 meter.

På kartan från 1843 är lindbersån markerad med dubbla cirklar med ett kors i mitten. Endast en av gångarna leder fram till den östra sidan av bersån. Samma gång leder sedan vidare norrut till Stjärnparken (figur 5).

I uppdraget ingick även att försöka lokalisera platsen ”paviljongen” på kartan från 1843. Utgångspunkt för lokaliseringen var dels den äldre kartans markering och dels terrängelement såsom berg i dagen kring denna. Dessutom användes yngre kartor som rektifierats mot den äldre kartan för att identifiera läget. Platsen som vi bedömde som ”paviljongens” mättes den in med totalstation (se figur 5).

Vid området finns även en cirkelformad stensatt anläggning, på motsatt sida av dagens gång (se figur 5). Anläggningen, som var 2,7x2,5 meter i diameter, var uppbyggd av runda naturstenar och ska med stor sannolikhet tolkas som en brunn (A541). Vid provstickning med geologkäpp fanns ett tomrum i mitten. Det är givetvis omöjligt att datera brunnen utan undersökning men det är fullt möjligt att den har ingått i parkanläggningen. Stensatta brunnar var den vanligaste brunnstypen under den period som parken anlades.

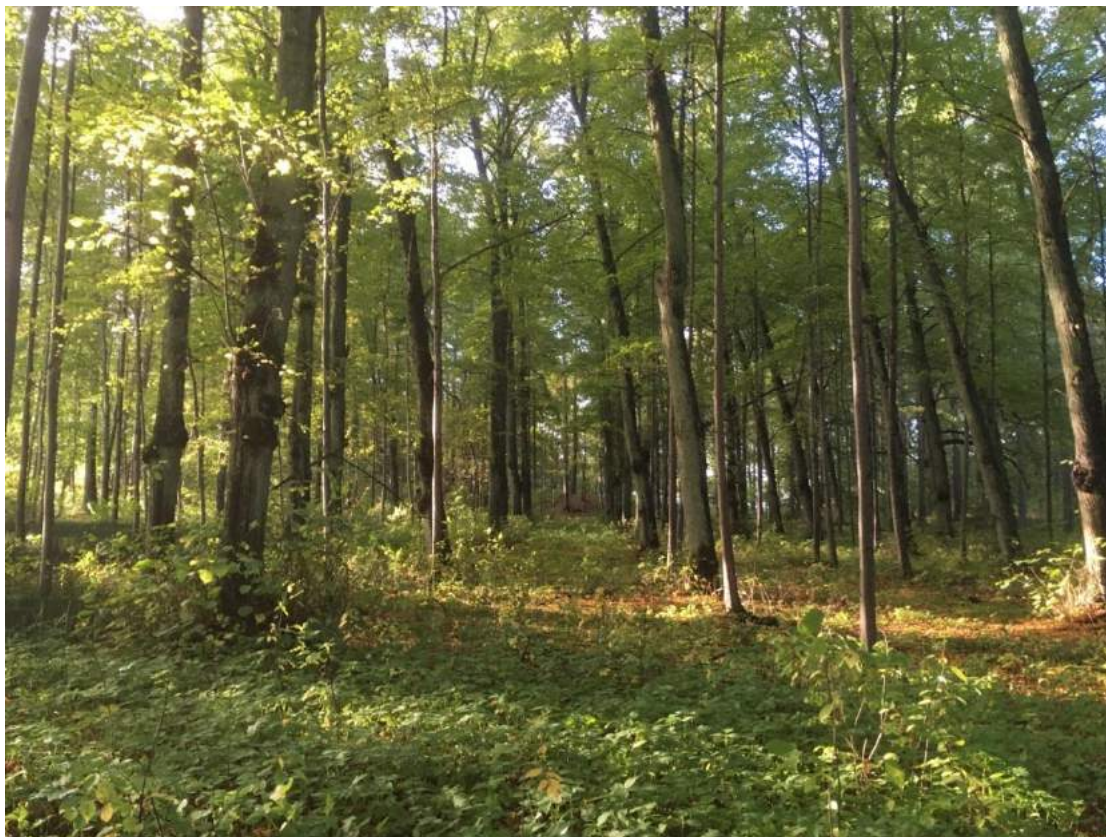
Figur 6. Stjärnparken från norr. Foto: Arkeologerna, SHMM.

Den rektangulära Stjärnparken, som ursprungligen har varit cirka 50x20 meter stor, har anlagts i ett flackt parti av den tidigare betesmarken. Från början har ungefär 200 parklindor planterats på ett jämnt avstånd i 9x24 i rätta rader, på ett sätt så att de även bildar rader diagonalt.

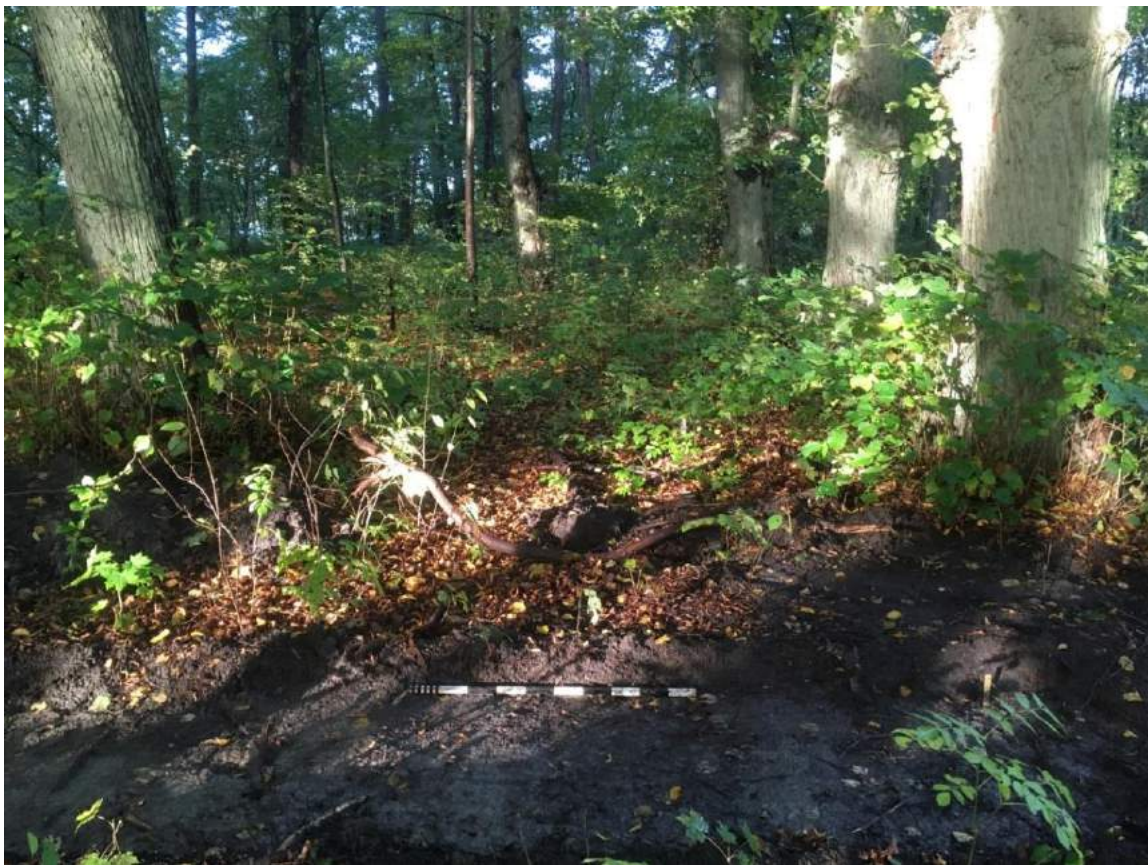
*Figur 7. Den norra gången i Stjärnparken. Foto: Arkeologerna, SHMM.*

Gångarna har lagts ut direkt på den naturliga sanden, som har planats ut inför anläggandet. De har haft en plan överyta och belagts med ett upp till 0,10 meter tjockt lager med lera. På och i leran fanns ett lager med grått naturgrus (se figur). Denna typ av beläggning har troligen vältats, för skapa en hårdgjord yta. Liknande gångar med lera som underlag finns bland annat på Gunnebo slott i Mölndal (muntlig uppgift Joakim Seiler). Även i den mer närbelägna Hagaparken finns liknande hårt packat material på de bredare körvägarna (Olausson 1993:292ff).

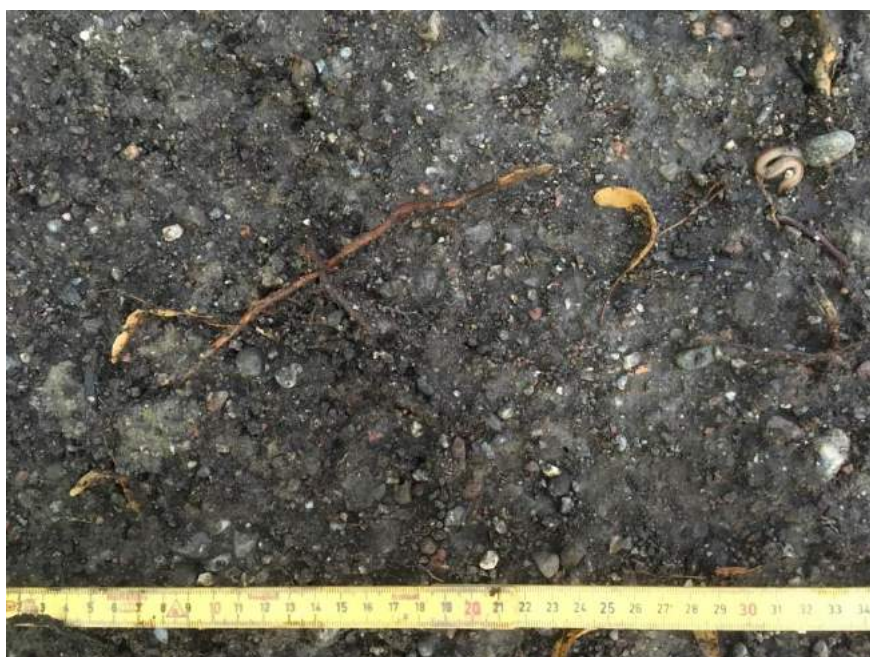
*Figur 8. Gångarna i Stjärnparken var belagda med lera och naturgrus. Foto: Arkeologerna, SHMM.*

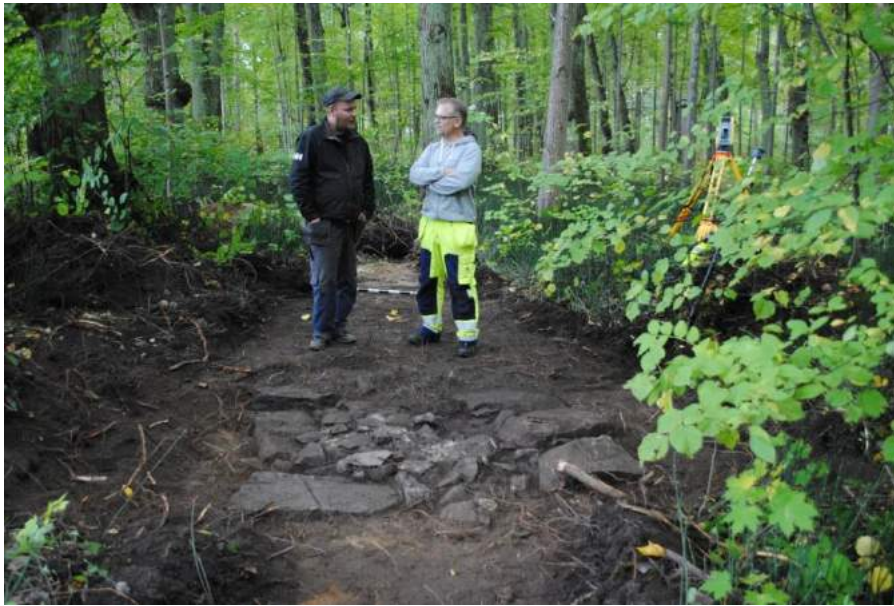
I det östra schaktet fanns ett kvadratisk, kraftigt, stenfundament (A394), placerat i förlängningen av den långa nord-sydliga gången, utanför den nordligaste trädraden. Fundamentet var knappt 1,7x1,7 meter stort och uppbyggt av stora, kluvna stenar som tillsammans bildade en relativt plan yta. I mitten fanns mindre skivor av röd sandsten (A362), som fogats samman med kalkbruk. Fundamentet låg norr om gångarna, i direkt anslutning till leran. Även på fundamentet fanns fläckar med lera, vilket ytterligare förstärker det tidsmässiga sambandet mellan fundamentet och gångarna.

*Figur 9. Christopher Larsson och Pär Karlsson diskuterar stenfundamentet. Bilden är tagen från norr. Foto: Arkeologerna, SHMM.*

Stenfundamentet var stort och kraftigt och bör ha burit upp något relativt tungt, men av detta fanns det inget kvar på platsen. Med tanke på den kvadratiska formen och på placeringen, så är det en rimlig tolkning att det har stått ett postament eller en piedestal på fundamentet. Vad som sedan i sin tur har placerats på detta får bli en öppen fråga. En ledtråd till vad som har använts som utsmyckning i parken finns i bouppteckningen från 1820, efter Erik Ruuth som ägde Riddersvik fram till dess. Under rubriken "Orangeriet under trädgårdsmästarens vård" anges att det finns en Venusstaty och ett par vita marmorkrutor på fot (ArkivDigital). Det är rimligt att tänka sig någon liknande utsmyckning i Stjärnparken, placerad på ett sådant sätt att den var väl synlig redan i den södra delen av den 50 meter långa gången.

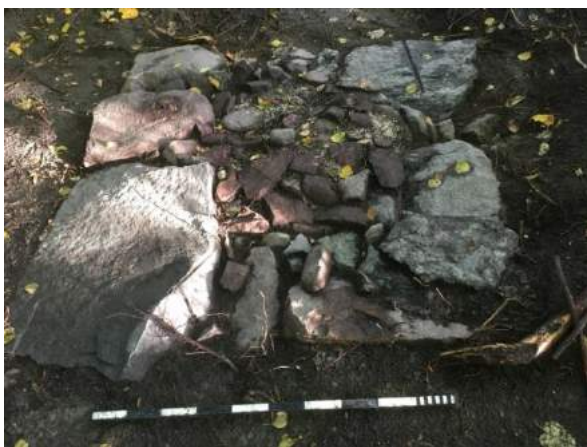
*Figur 10. Stenfundamentet från söder. Foto: Arkeologerna, SHMM.*

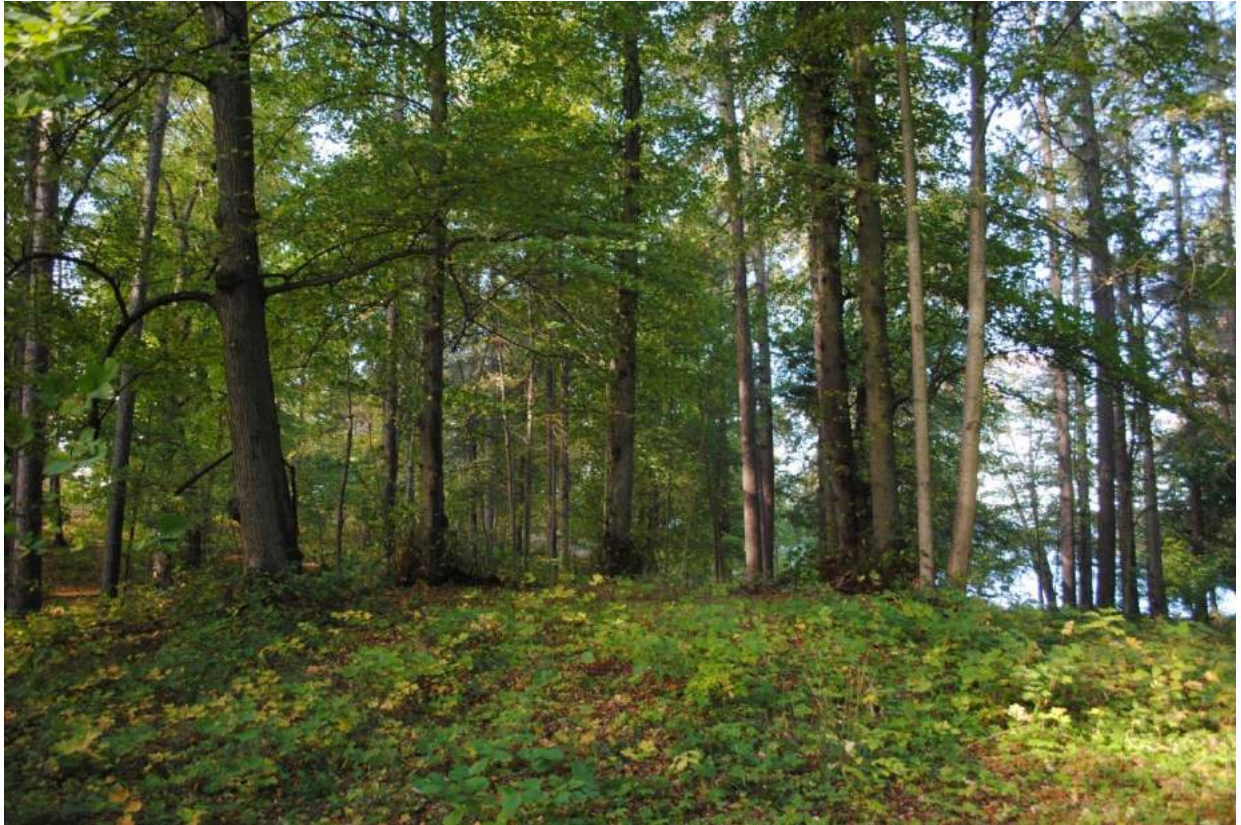
*Figur 11. Lindbersån från öster, med sina fem parklindar. I bakgrunden skymtar Mälaren. Foto: Arkeologerna, SHMM.*

Bersån är drygt 10x10 meter stor, med en plan överyta som är ungefär 85 m<sup>2</sup> stor. Centralt på denna finns en drygt 3x3 meter, rund förhöjning (A210). I kanten av den plana ytan finns fem stycken parklindar, planterade på ett avstånd mellan 3 och 5 meter. På den östra sidan finns inga träd, möjligen har det funnits sju träd från början.

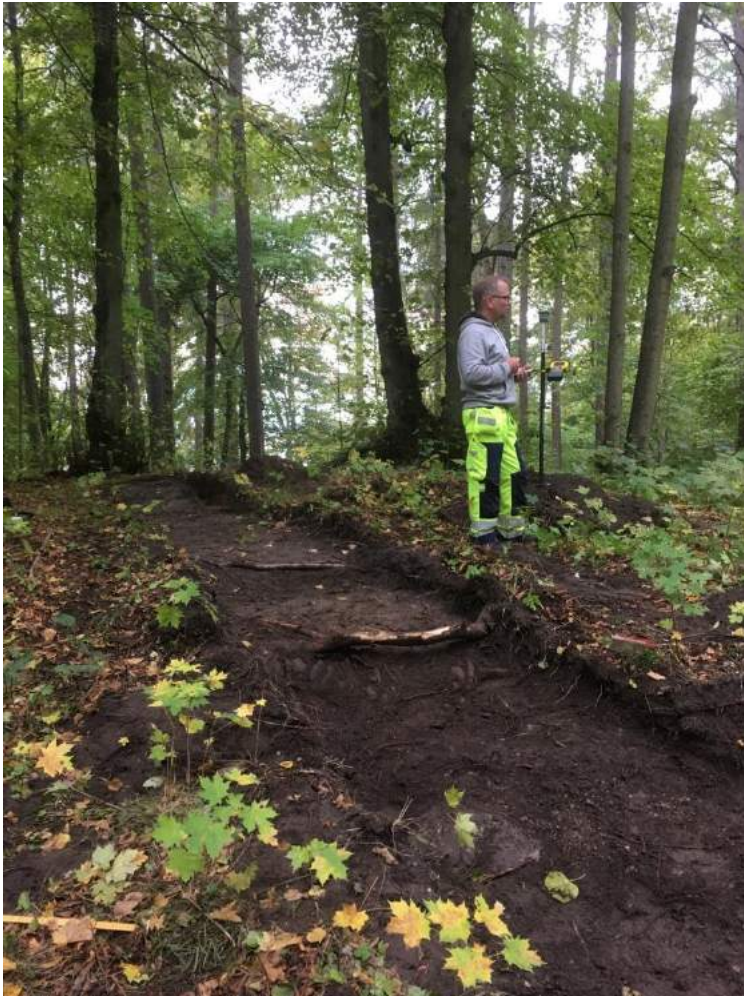
*Figur 12. Undersökning och inmätning av lindbersån. De två nivåerna med beläggningar av lera syns bortom de kraftiga rötterna. Den lägre nivån med lera kantas av mindre stenar. På bersåns plana överyta finns en 3x3 meter stor förhöjning. Foto: Arkeologerna, SHMM.*

Bersån har ursprungligen haft en beläggning av gul lera, i två olika nivåer, där den ena har funnits innanför lindarna och den andra utanför (A603, A625). Den översta beläggningen med lera, upp till 0,05 meter tjock, har troligen hållits på plats med trä (A614) medan den nedre har kantats av mindre stenar (A 640). Detta innebär att även om nivåskillnaden mellan de två nivåerna med lera har varit ganska liten, upp till 0,20 meter, men bör de ursprungligen ha upplevts som en flack terrassering. Idag syns inte denna uppbyggnad i markytan på den östra sidan av bersån, den är däremot tydligare på den östra sidan.

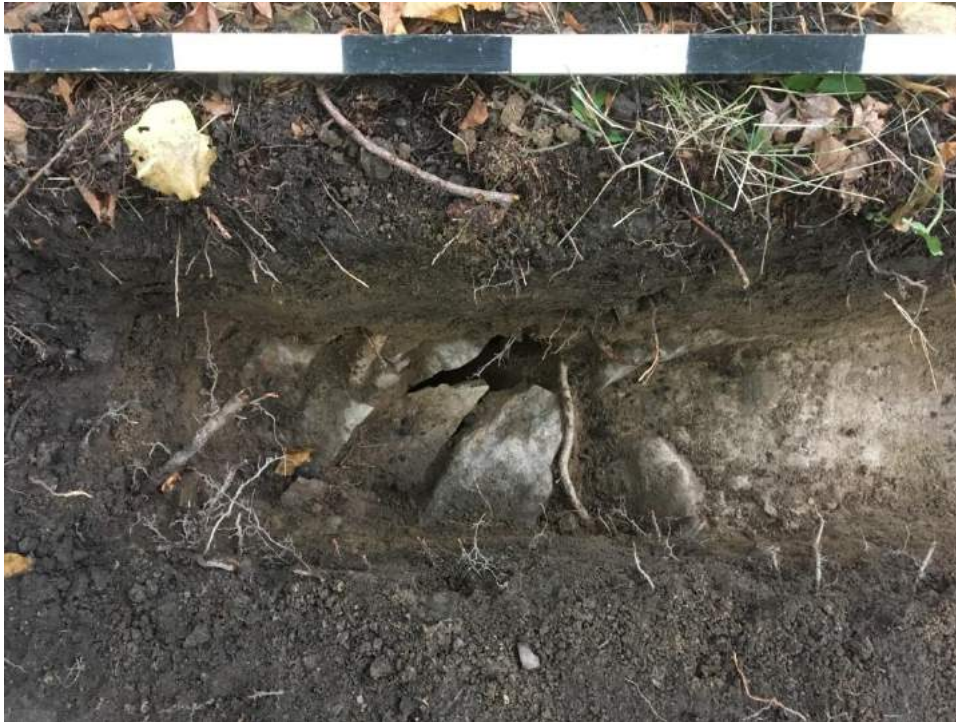
*Figur 13. Undersökning av den runda förhöjningen i bersåns mitt. Under denna fanns en stenfylld grop. Foto: Arkeologerna, SHMM.*

Undersökningen visade att den runda förhöjningen i bersåns mitt, i stort sett endast bestod av humusblandad sand och att den är sekundär i förhållande till när bersån anlades. Trots att materialet i rundeln inte är så fördelaktigt för de flesta växter, ska den troligen tolkas som en upphöjd planteringsbädd.

I västra delen av schaktet fanns en stenfylld grop (A599), som anslöt till lerlagret. Det finns alltså ett tidsmässigt samband mellan dessa. Gropen var inte centralt placerad i bersån men på grund av att undersökningen var så begränsad går det varken att uttala sig om gropens utbredning eller funktion.

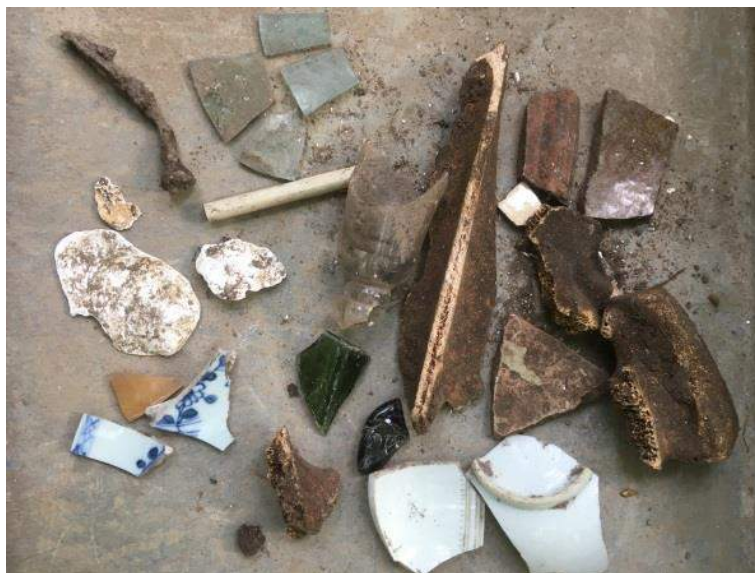
*Figur 14. Föremål från lindbersån. Tekopparna i porslin är importerade från Kina. Det blåvita är tillverkat 1740-1750 och det vita med guldkant är från 1780-1790. På bilden syns även ett vinglas, skaft till en kritpipa, ostron, buteljglas med mera. Foto: Arkeologerna, SHMM.*

I schaktet i bersån fanns en rad olika föremål som kan dateras till decennierna kring sekelskiftet 1800. Föremålen, som ska ses som avfall från måltider i bersån, var tydligt koncentrerade till den nedre nivån av bersån samt utanför den yttersta stenkanten. Det fanns inga föremål innanför lindarna. Sammansättningen av föremål påminner exempelvis om dem från en samtida gästgivaregård i Motala, som vi nyligen undersökt (Stibéus i manus). I materialet finns tydlig koppling till mat och dryck: vinglas, tekoppar i kinesiskt porslin, glasbuteljer, ostron och annat matavfall. Uppenbarligen har lindbersån använts av Riddersviks ägare för festliga tillfällen kring sekelskiftet 1800.

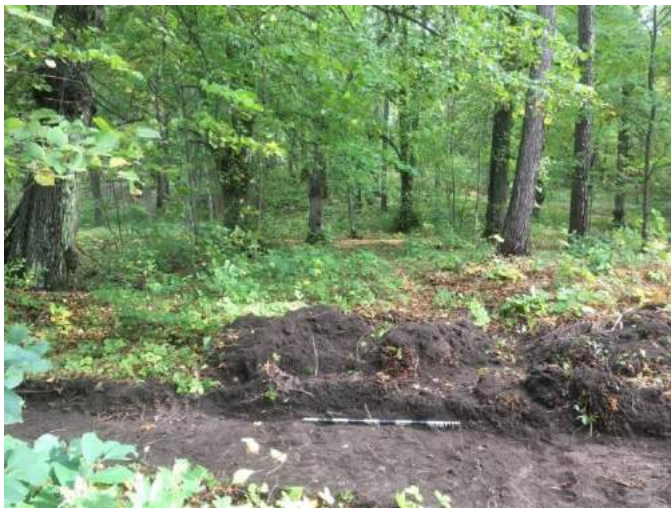
Vid utredningen togs ett schakt upp i rät vinkel i förhållande till lindarna, i syfte att undersöka om det fanns en äldre gång under mark. Ungefär 3,40 meter söder om lindarna fanns spår efter en äldre gång. Den var, liksom dem i Stjärnparken, belagd med gul lera, med fläckar av grus och enstaka mindre stenar. Gångens plana övre yta låg cirka 0,2 meter under dagens markyta. Den var cirka 1,8 meter bred och den upp till 0,08 meter tjocka leran var anlagd i stort sett direkt på den naturliga moränen. I jämförelse med gångarna i Stjärnparken var den betydligt smalare, vilket visar att den har använts som en promenadväg till och från platsen vid templet.

*Figur 15. Gången från templet mot lindbersån från väster. Foto: Arkeologerna, SHMM.*

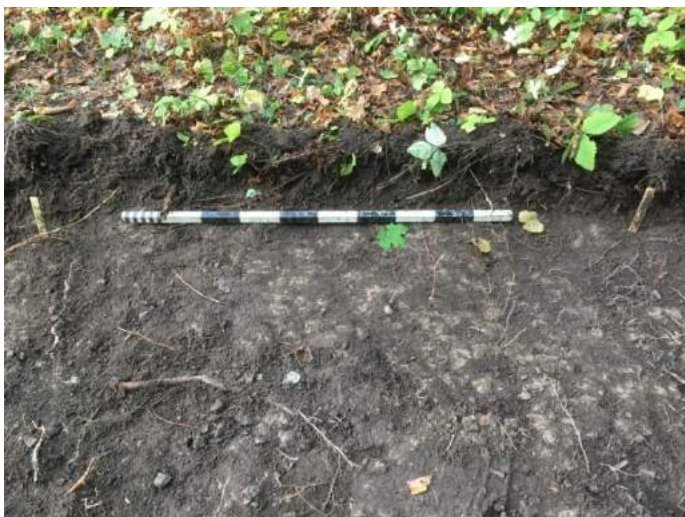
*Figur 16. Gången, som var 1,8 meter bred, var belagd med gul lera och småsten. Foto: Arkeologerna, SHMM.*

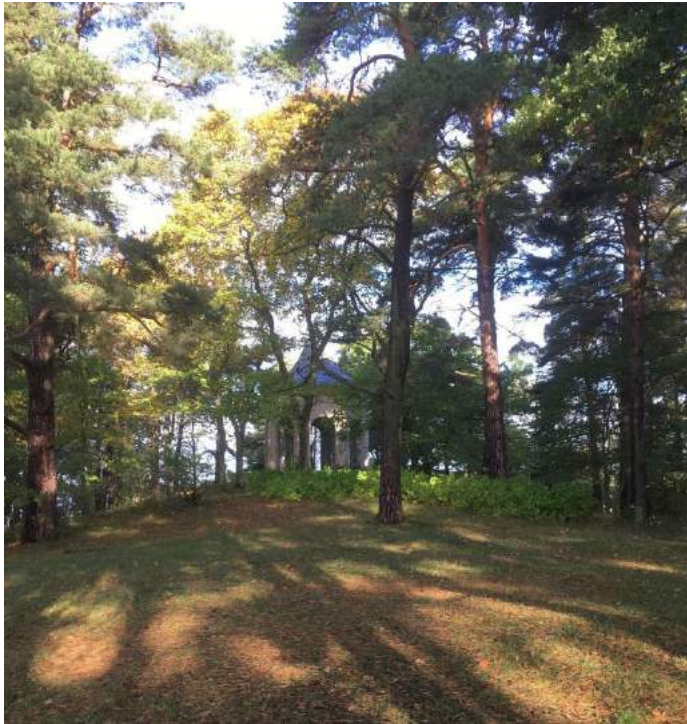
*Figur 17. Templet byggdes på den högsta punkten i terrängen år 1790. Foto: Arkeologerna, SHMM.*

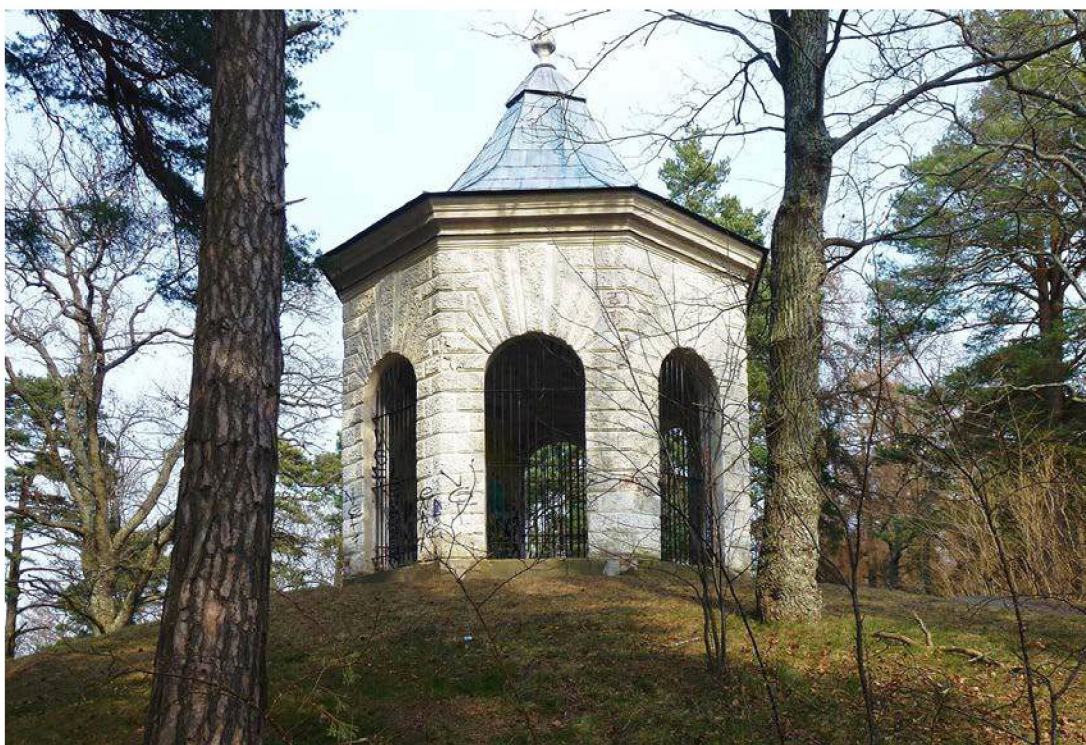
*Foto Per Nelson september 2017*

På udden och på en liten kulle står Ridderstempel. Det är ett lusthus i form av en åttkantig byggnad från omkring år 1800 med mjukt svängt plåttak och putsade fasader i stenimitation. I den sfäriskt formade träkupolen i templet finns illusionistiskt målade tak-kassetter och dekorativa fält delvis kvar på väggarna. Vid templet hålls ett traditionellt midsommarfirande varje år sedan 1972 som startades av Hässelby schackklubb och de håller fortfarande i evenemanget. Tempelbyggnaden har stått sig relativt intakt, trots att över 65 år har gått mellan de övre bilderna och den undre. De utåtgående träportarna som funnits in till varje öppning har avlägsnats och ersatts med smidesgaller och gallergrind vid ingångstrappan.

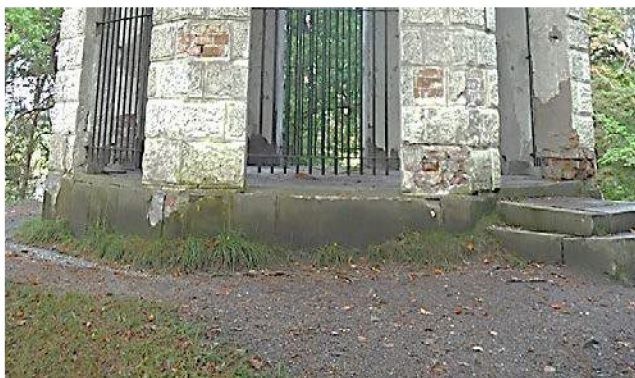
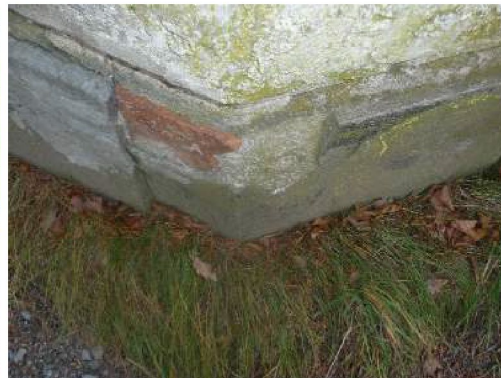
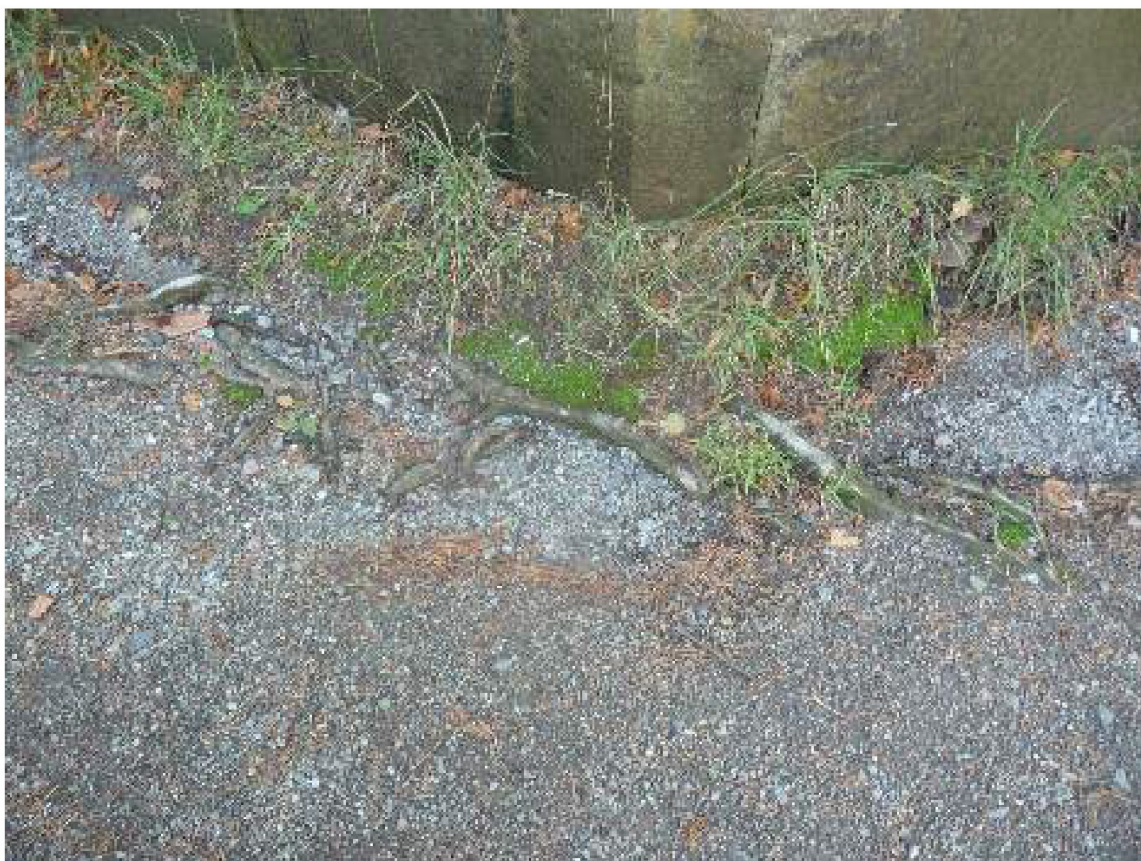
Utefter stensockeln och i marken intill finns synliga rötter som delvis påverkat och förskjutit sockelstenarna.

Åtgärder: Borttagande av växtlighet och rötter utmed lusthusets stengrund, Eventuellt nedläggning av dräneringsrör i marken runt templet för avledande av vatten från den invändiga golvbrunnen, (se vidare stengolv). Iordningställande och nivellering av mark med ett svagt fall bort från stengrunden. Påförande av nytt material, eventuellt på en markduk med anpassat stiggrus enligt landskapsarkitekts anvisning för området.

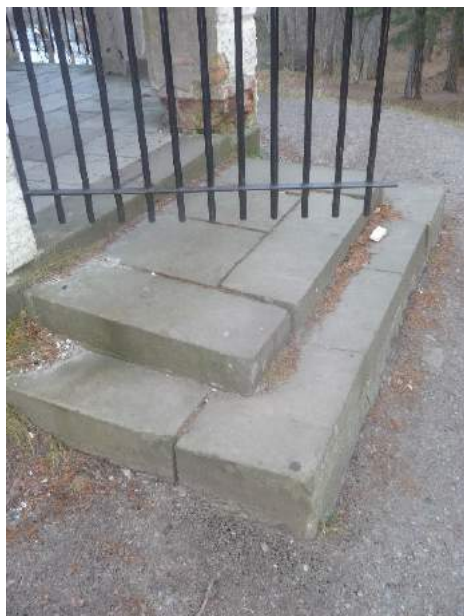
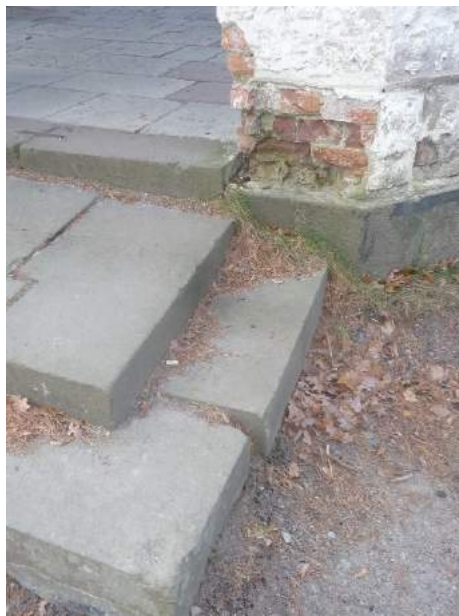
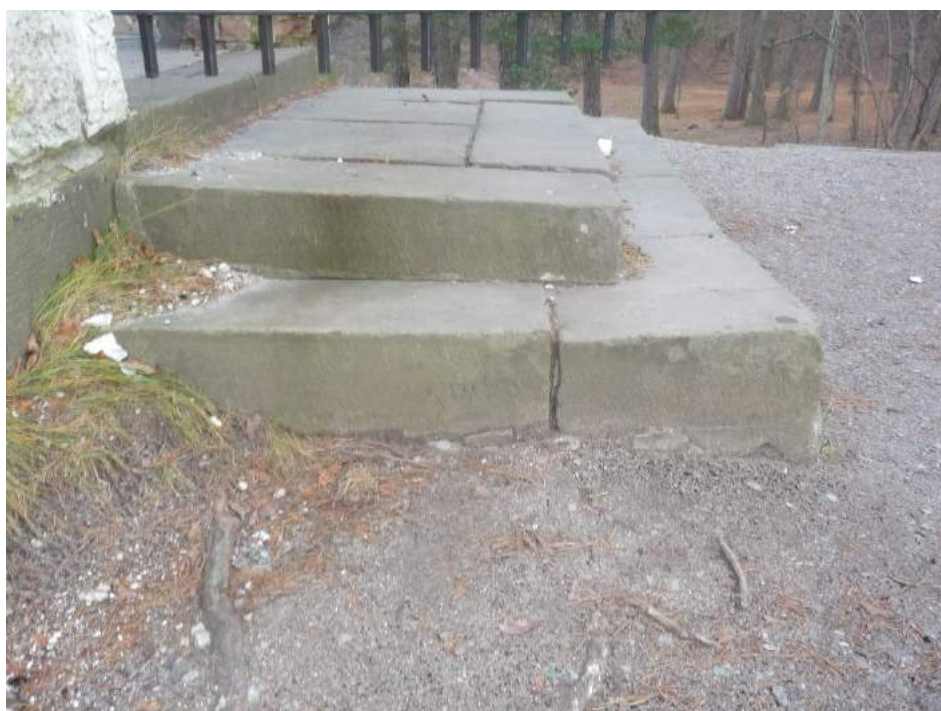
Utanför lusthuset till entrén finns en oskyddad sandstenstrappa original, pyramidformad i två steg som leder in till lusthuset, yttermått: 2400x1200

Sandstenstrappa är i behov av omläggning med översyn/förstärkning av undergrunden, Trappstenarna återläggs tätt utan fog om möjligt på packad grusbädd. Behövs fogning, utförs detta med hydrauliskt kalkbruk i anpassad kulör till stenen.

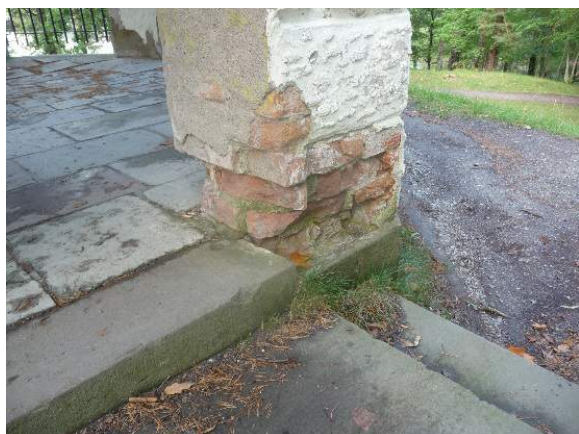
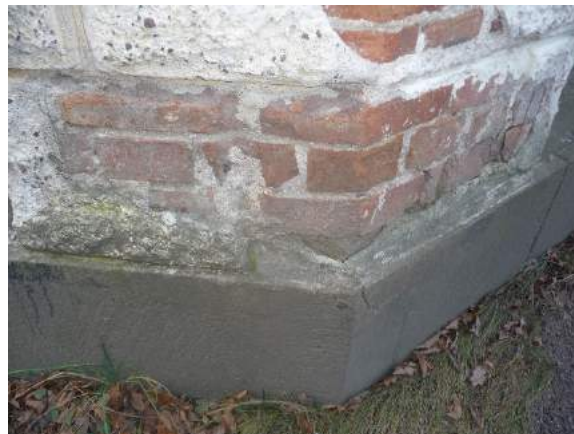
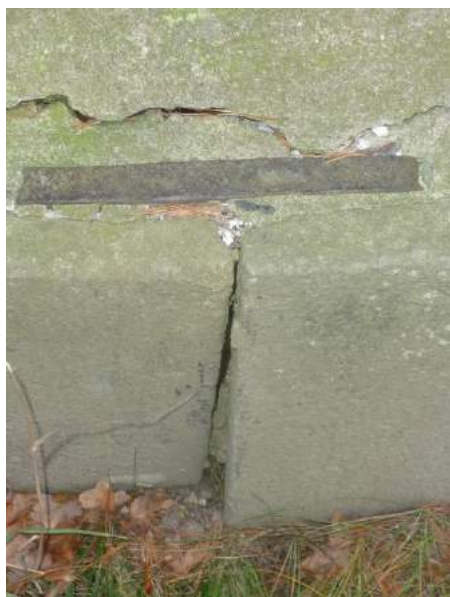
Stommen till lusthuset består av fullmurstegel på en sandstenssockel. I anslutning till marken finns en sandstenssockel med huggna stenar anpassade till den åttkantiga planformen. Stenarna i sockeln är sinsemellan förbundna med järnklamror, fästade i borrarade hål i stenen som sedan har förseglats med bly på traditionellt vis, se foto nedan

Den öppna konstruktionen och det utsatta läget medför att vatten och snö samlas och smälter och fryser, vilket genom åren har medfört frostsprängning med skador på tegelmurverket som följd, samt skador på utvändigt sockel, tillsammans med förskjutningar av stenar p.g.a. växande rötter i marken. Uppsugande markfukt har även bidragit till skadorna.

Urtagning av skadat tegel och ilagning med hela tegel i lika format, skiftläggning och förband som tidigare skall göras, murat med hydrauliskt kalkbruk. Omfattning av skadorna är oklar, men flera lagningar med cementhaltig puts är noterbara runt om lusthuset i detta läge. Eventuellt kan en kapilärbrytande plåt/tätskikt/asfaltstrykning längst ned i anslutning mot stengolvet anbringas för avledande av vatten och förhindra uppsugning i murverket. Se vidare avrinning av golvyta.

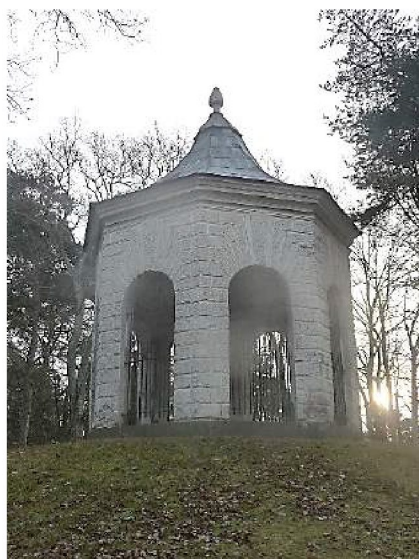
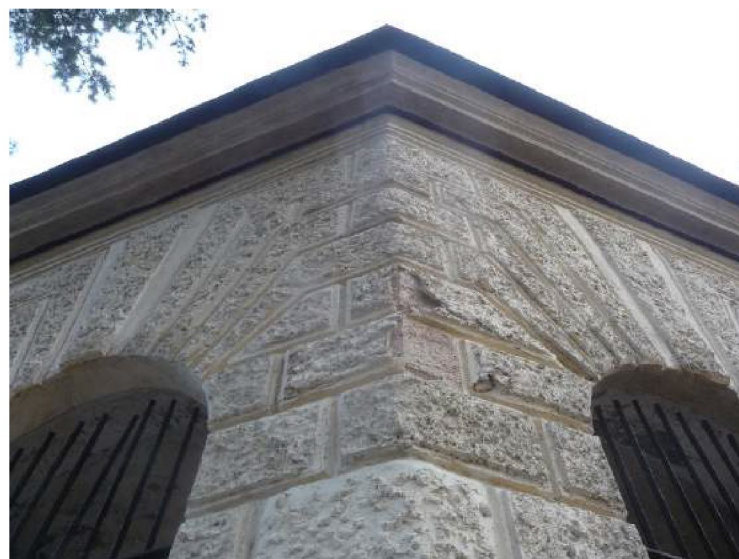
Den kvaderputsade fasaden är i sitt helhetsuttryck relativt intakt. Putssläpp och skador förekommer dock i rätt stor omfattning, särskilt mot sjösidan. Sentida lagningar och reparationer har utförts på putsnät (hönsnät). Försök till efterliknade spritputslagningar har även gjorts med blandat resultat. Mot grunden och vid öppningarna finns spår efter frostsador på puts och bakomliggande tegel

Fotodokumentation av samtliga ytor samt avmallning av putskvaderprofiler före åtgärder krävs. För arbetena krävs ställningsbyggnad runt om för fasad och takarbete. Bom puts i fasad avlägsnas genom försiktig handknackning av skadad puts till fast underlag. Uppbyggnad av putsskikt i flera lager med kvaderlistdragning och slutlig spritputsning med specialframtagen och utprovad spritputs med grov och varierad ballast (åsgrus). Ballast kan framtas genom undersökning av bef. puts som stöts sönder och siktas, härigenom kan utseende på grusstruktur efterliknas, och lättare tas fram för den nya putsen.

Obs. Ursprunglig puts har ett antikvariskt *autenticitetsvärde*, så man skall inte ta bort mer puts än vad som är tekniskt och antikvariskt nödvändigt/optimalt. Efter putsning skall fasaden avfärgas. Lämpligas avfärgning för estetiskt och tekniskt långsiktigt bevarande på befintliga ytor är en ren silikatfärg utan plastinblandning (typ KEIM-silikat). Vid uruppförandet har troligen en kalkfärg använts. En kalkfärg fäster dock troligen inte på befintlig yta idag. Kulör närmast lika befintlig. Slutliga kulörprover tas fram för bestämning på plats.

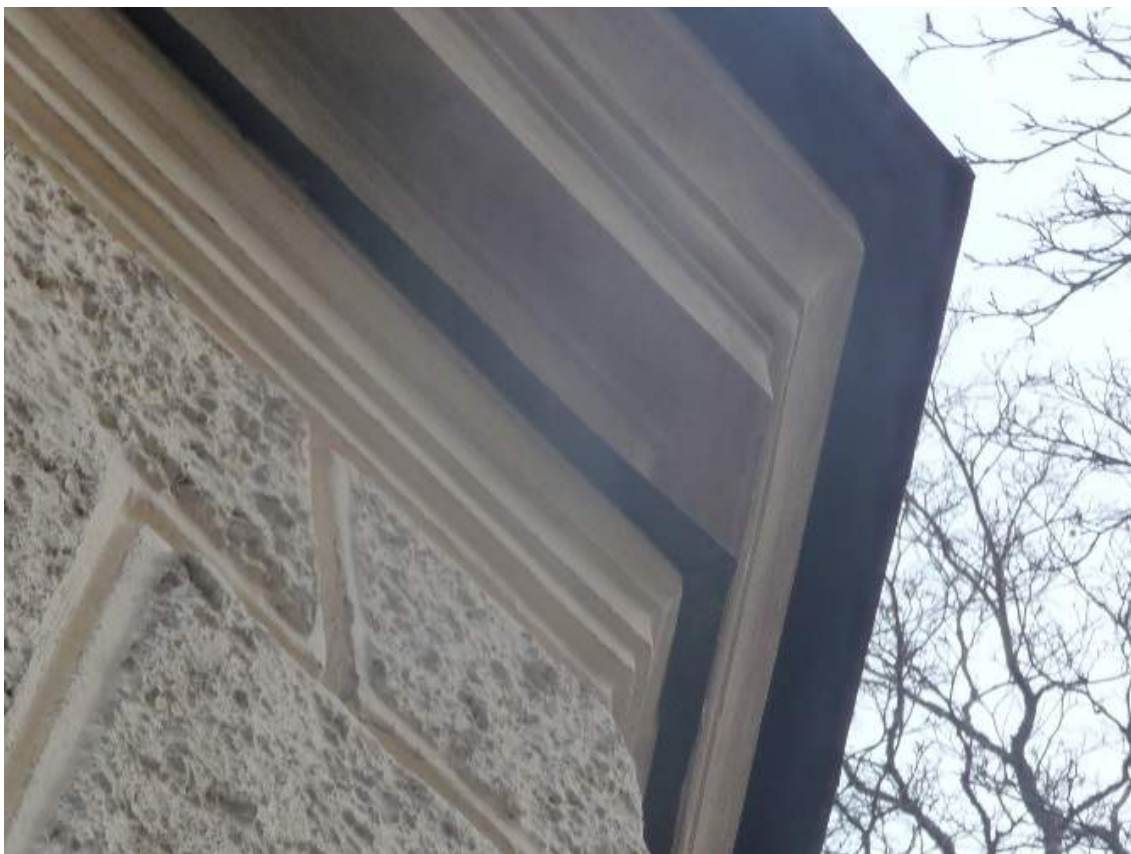
*Takfot med plåtlist, extra luftning av kupoltak?*

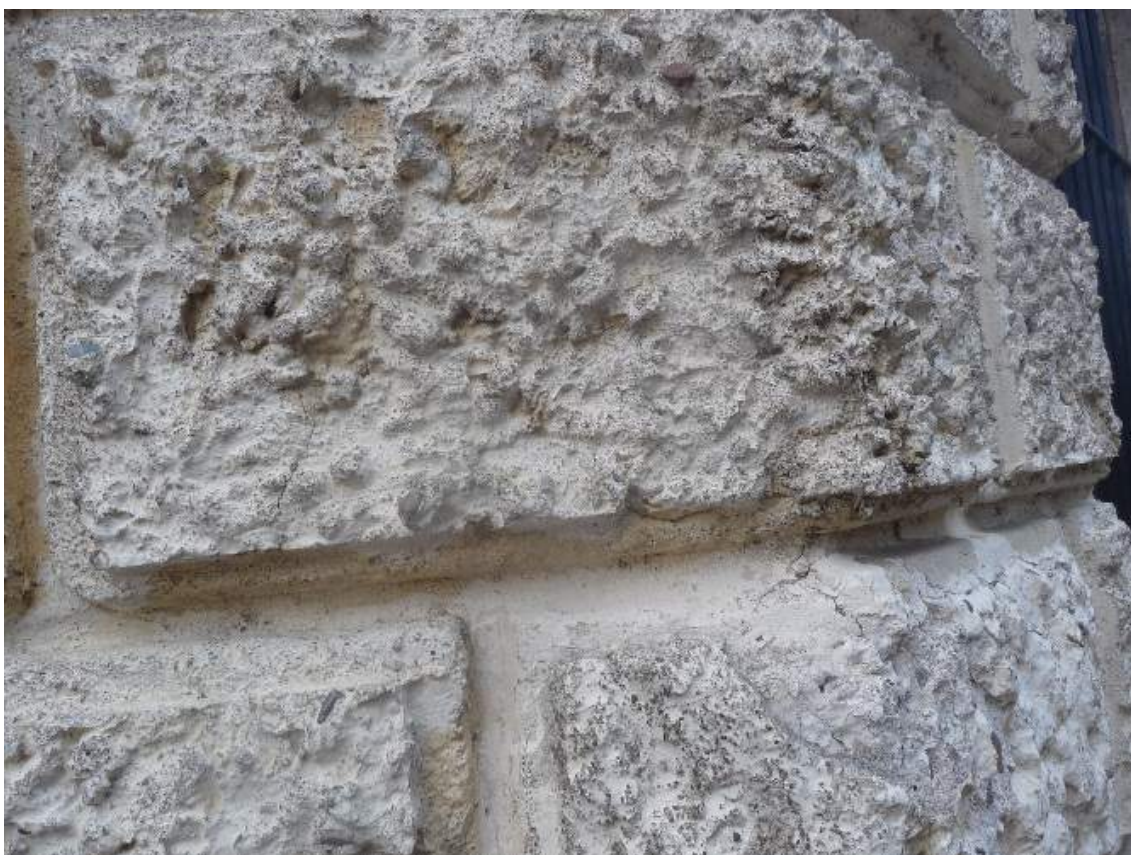
Fasaden består av en kvaderindelad puts på en murad tegelstomme. Putsen är en ovanlig och kraftig spritputs i sin struktur med varierande graderingar av naturgrus med ovanligt stora ballaststenar, vilket ger fasaden ett livfullt grafiskt uttryck. Kvadrarna är i sin listdragning utförda i profilerad slätputs. Hela ytan är avfärgad med en kalkfärg/silikatfärg. Fasaden kröns av en kraftig profilerad taklist i slätputs med ett extra avdelande horisontellt plåtbleck. De rundbågade öppningsmygarna, åtta till antal är slätputsade med fasta galler.

*Spritputsstruktur*

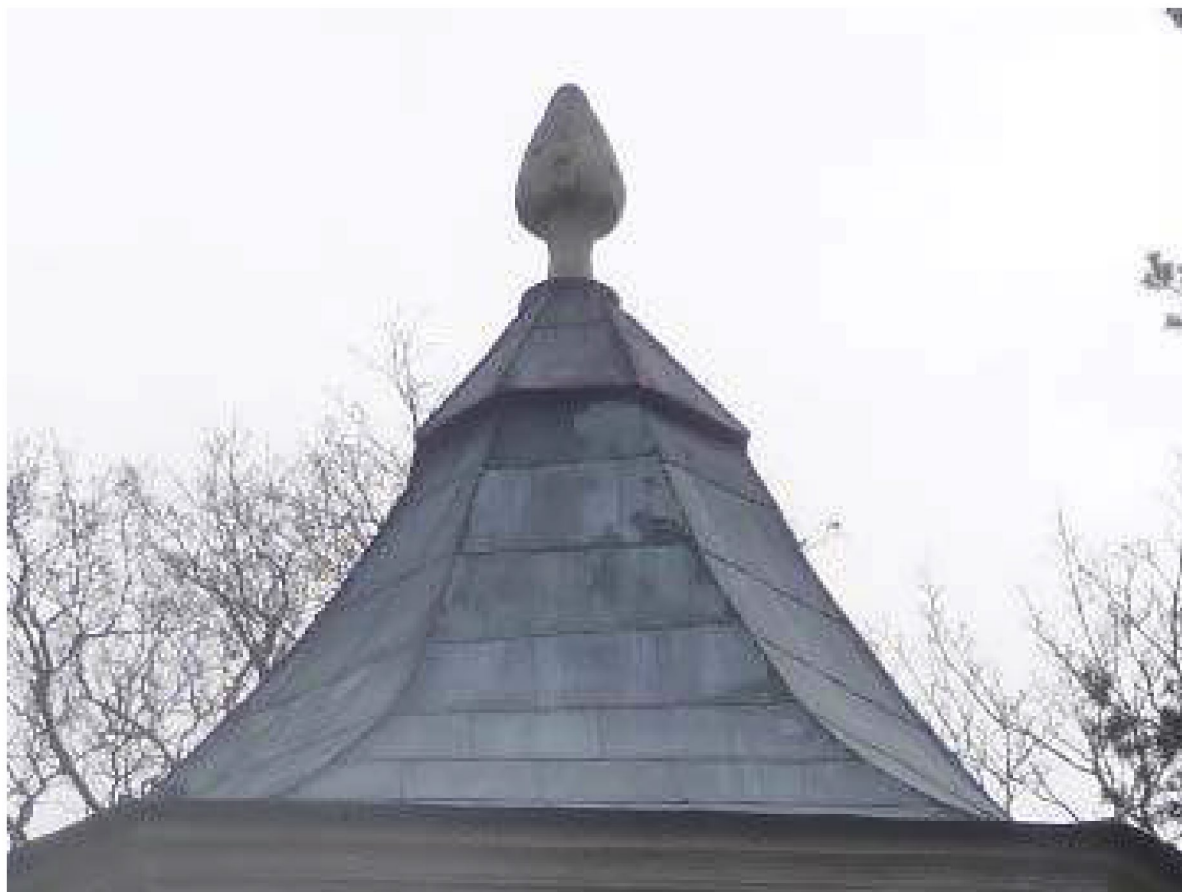
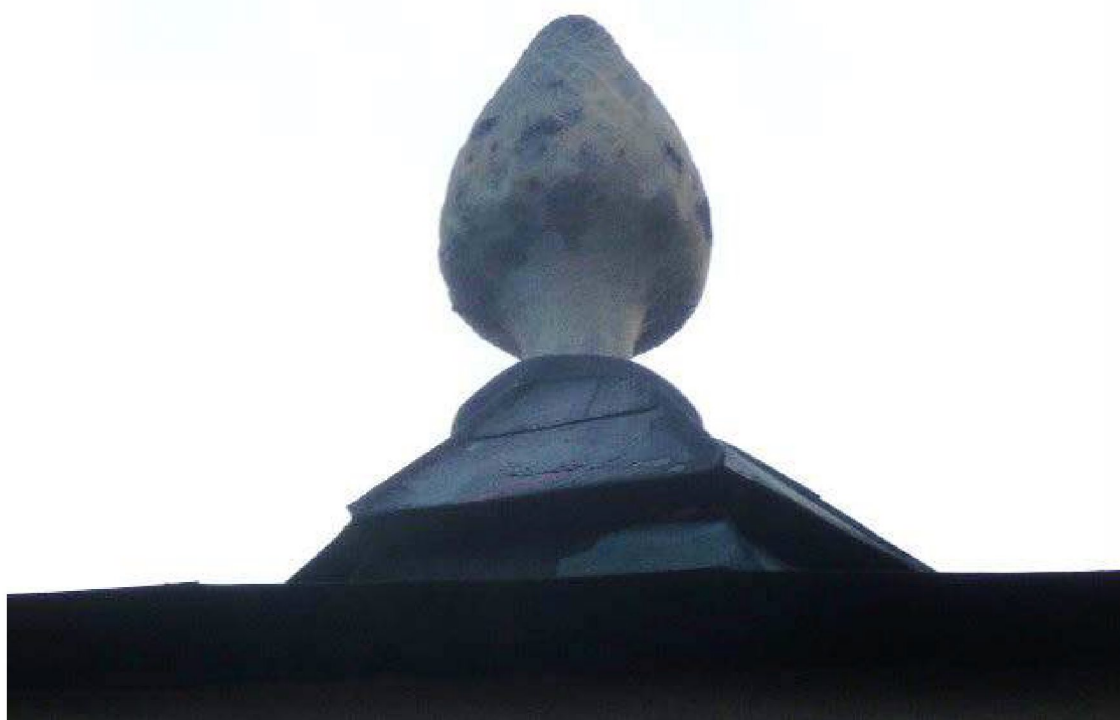
*Tornspira detalj*

Taket med ursprunglig plåtbeslagning från byggnadstiden utgör ett antikvariskt *autenticitetsvärde* och skall behållas. Taklaget skall besiktigas inifrån via takluckan och exteriórt från ställning för att fastställa eventuella läckage, eller äldre skador på taklaget. Falsar skall kontrolleras och ses över, liksom plåtas infästning till underlaget och kondition på eventuella lödfalsar. Om bedömning av utbyte av enstaka plåtar görs, skall dessa utformas i samma storlek och material och tekniska utförande som taket i övrigt. Vid behov av rostskyddsbehandling och ommålning skall detta göras med traditionella material och metoder, (blymönja och linoljefärg). Åtgärderna är idag svårkalkylerade utan mer ingående besiktning från ställning.
