ARKEOLOGISK UTREDNING

# Trädgårdsarkeologi i engelska parken i Riddersvik

Stockholms län, Stockholms stad, Järfälla socken,  
Riddersvik

## Riddersviks Tempellusthus, paviljongen

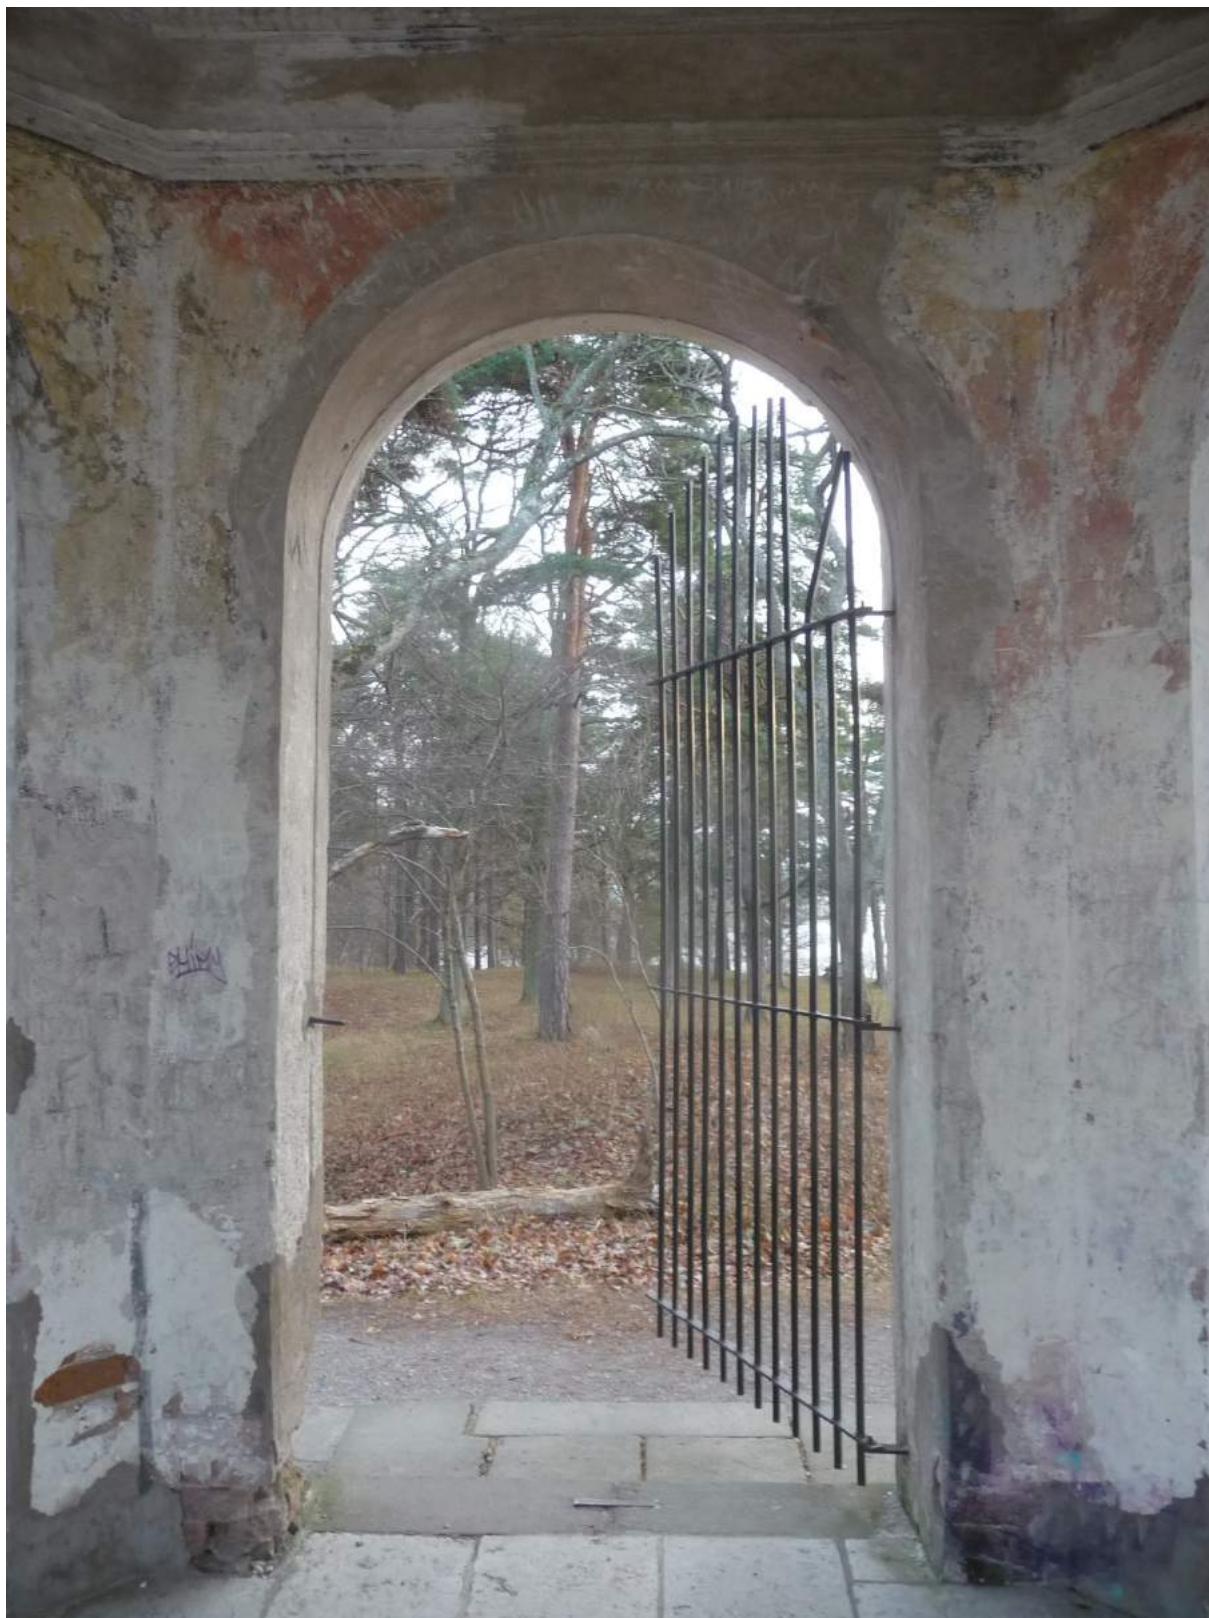
*Entregrind*

Stålborstning/blästring av gallren, Grindgaller återställs. Rostskyddsbehandling och målning med svart linoljefärg, 3 strykningar.

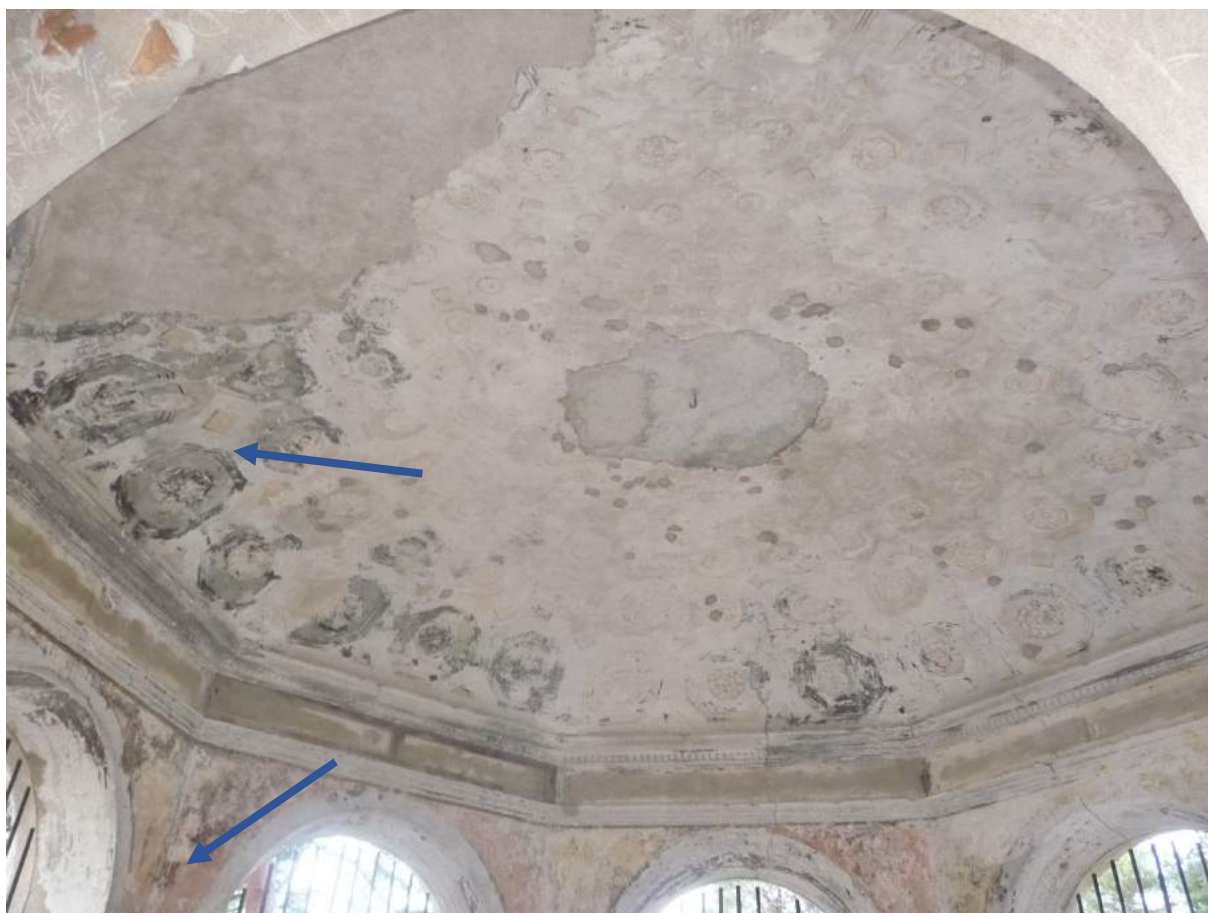
*Förslag på ytor att säkra och rekonstruera av konservator, se pilmarkeringar.*

I restaurerings-Nivå 1, med kvarvarande järngaller och klimatmässigt ”öppet lusthus”, putslagas ytorna och säkras tekniskt, och vissa dekorerade ytor på tak och på väggar restaureras och rekonstrueras för att få en förståelse av det ursprungliga utseendet, förslagsvis på en yta av ca 5 kvm totalt på vägg och kupoltak med målade kassetter. Arbetet skall utföras av konservator som har kunskap om muralmåleri. Material och kulörval samt ytor skall stämmas av och godkännas av medverkande antikvarie före åtgärd. Samtidigt som detta arbete utförs, bör övriga ytor med motiv och färgställningar fotodokumenteras för framtiden. Se foton med bildtexter nedan. Bidrag för dokumentation och återställande kan även bli aktuellt att söka för restaureringen.

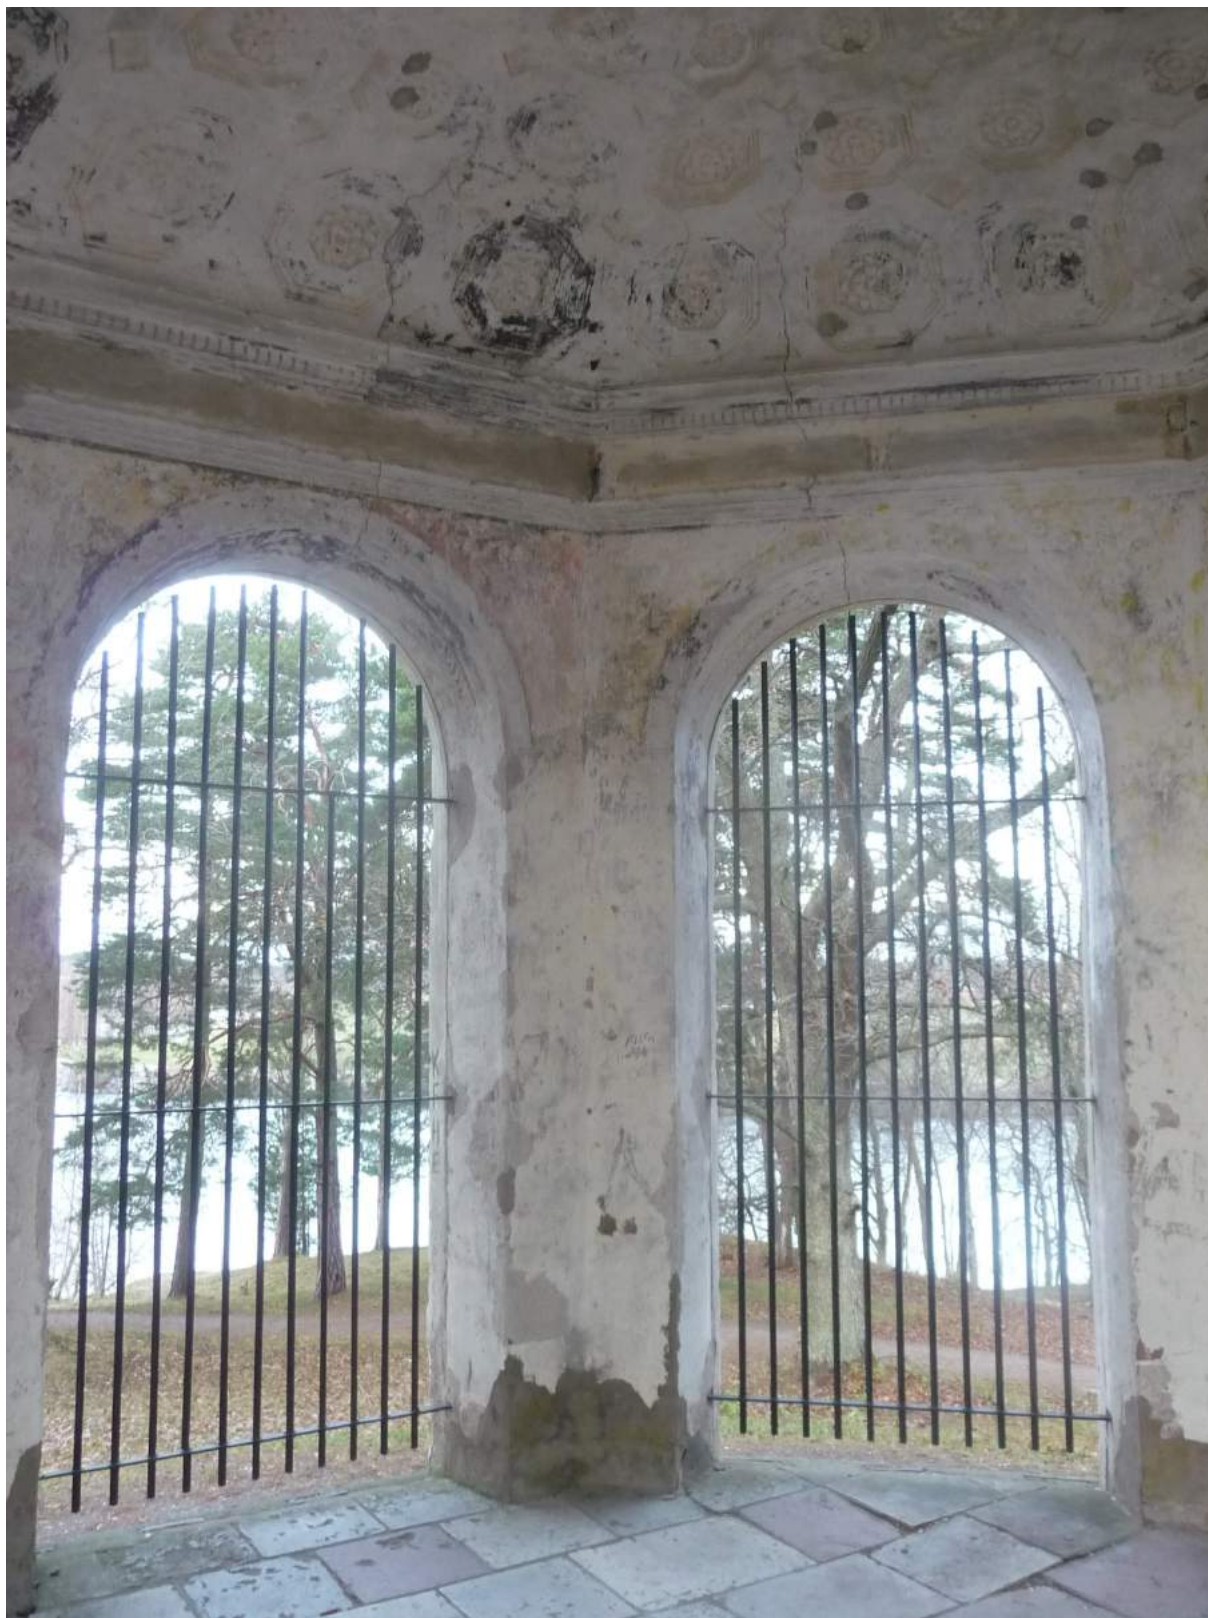
Överblick över putsade och dekormålade väggar, Sentida putslagningar i cementhaltigt bruk i anslutning till stengolv. Cementputs bör avlägnas och putsas med hydrauliskt kalkbruk.

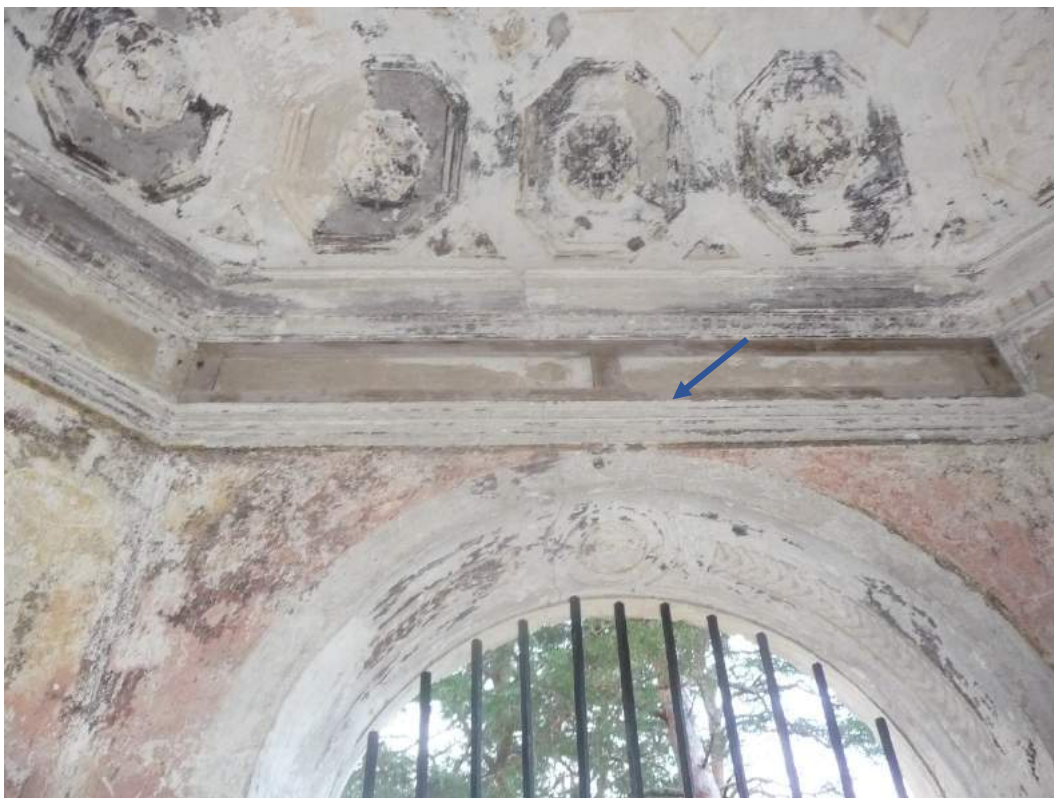
*Mellan kupoltak och väggyta, finns ett horisontellt band, där en spännram ännu finns kvar, se pil. Denna yta har troligen haft en dekormålad spänd duk runt ramen med något slag av motiv målat runt om i de åtta fälten. Spännramen skall sitta kvar i sitt läge och undersökas av konservator efter spår av bemålad linneduk etc.*

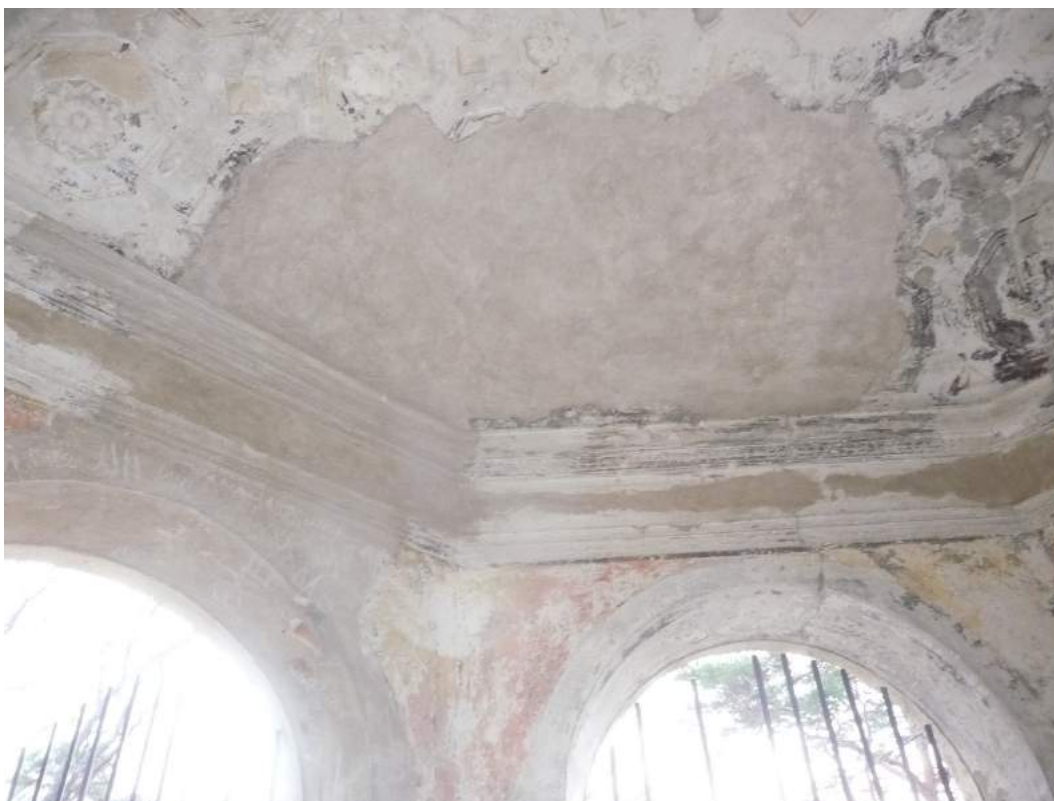
*I taket finns ett större område där putsen trillat ned och som lagats med kalkbruk.*

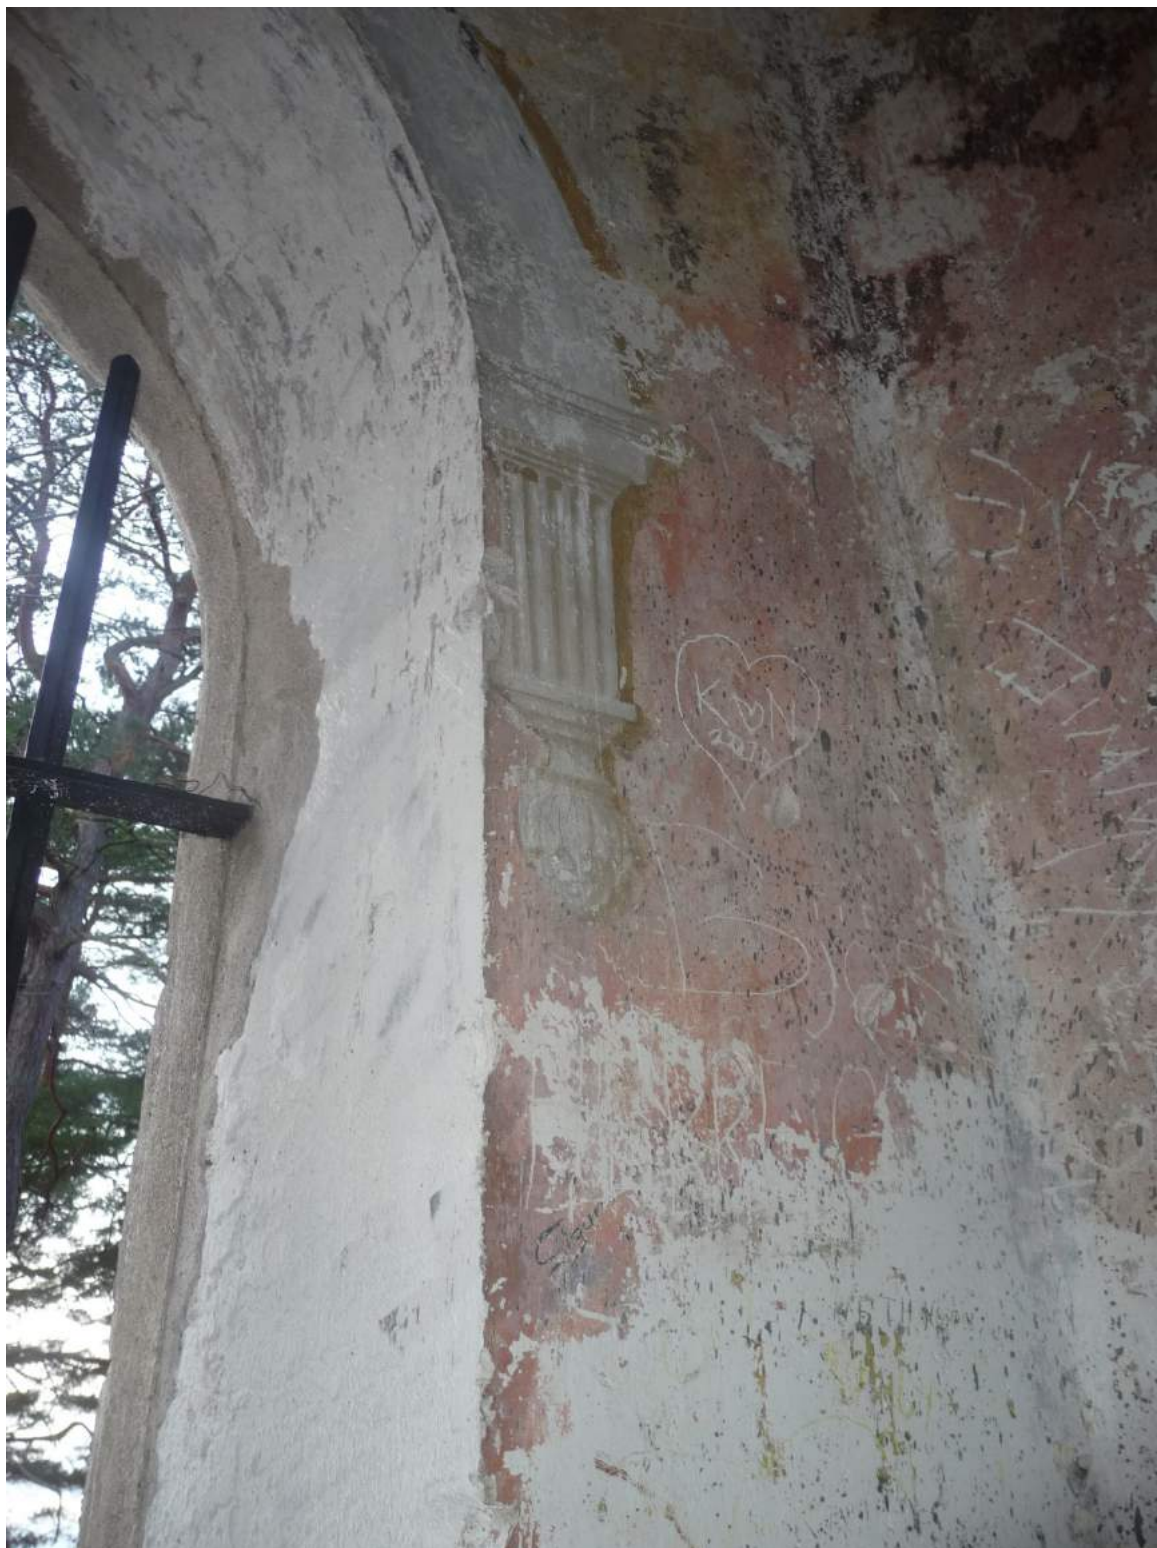
*Dekormålning runt öppning i marmorimitation som delvis är välbevarad. Putsytorna har även sentida klotter inristat i väggytorna.*
