## KULTURMILJÖUTREDNING KV RÅTTAN 13, STOCKHOLM

**Kv Råttan 13  
Stockholm**

***Kulturmiljöutredning***

Datum 2019-02-14

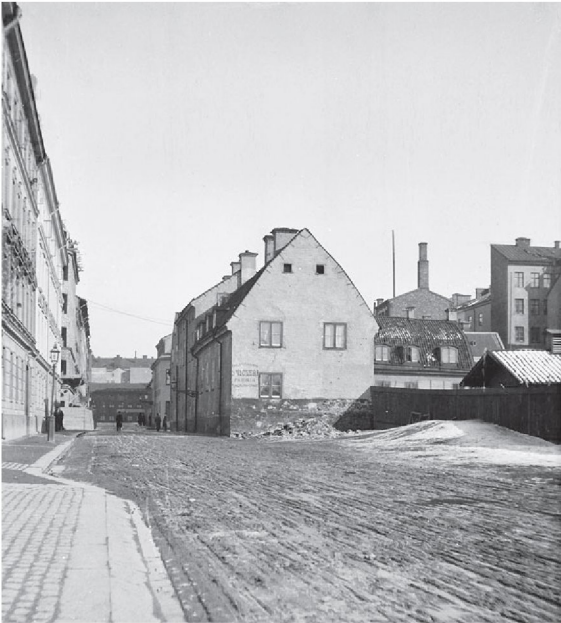
Överst T h.  
Vy längs Krukmakargatan österut år 1909. Gaveln tillhör nuv. kv. Skjuts-gossen Källa: Stockholms stads-museum.

T v.  
Karta från 1885 då kv Råttan (i rutan) tillskapats. Källa: Stockholmskällan.

T h.  
kv Råttan med Hornsgatan 51 långfasaden i trä. Tidigare Råttan 13 strax bakom med synlig gavel 1902, foto Ateljé Larsson. älla: Stockholms stadsmuseum.

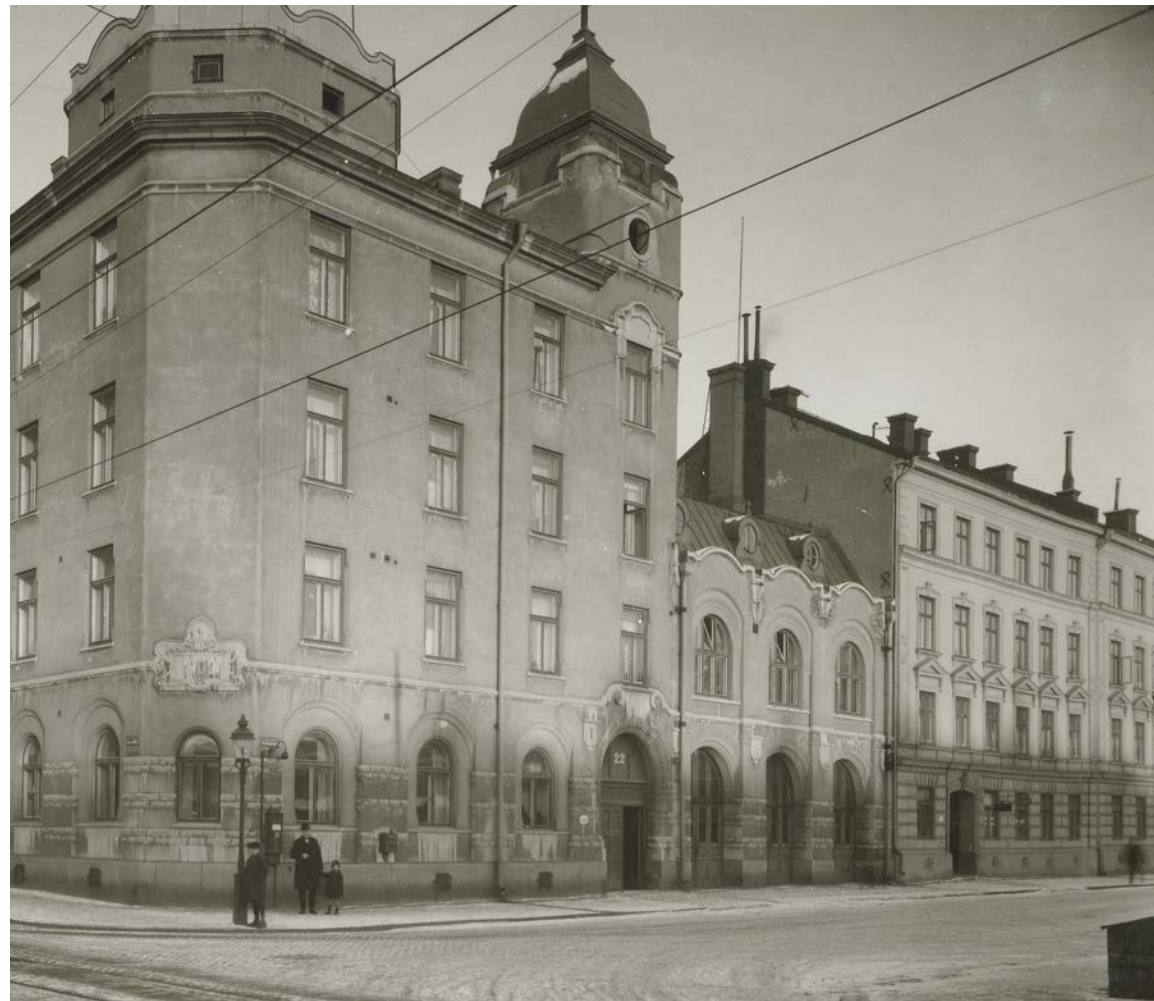
T v.  
Kv Råttan 10 och 13,  
omkring 1920-tal,  
foto A Malmström.  
Bilderna är beskuren.

T h.  
Kvarteret foto-  
graferat 1968. Källa:  
Stockholms stads-  
museum.

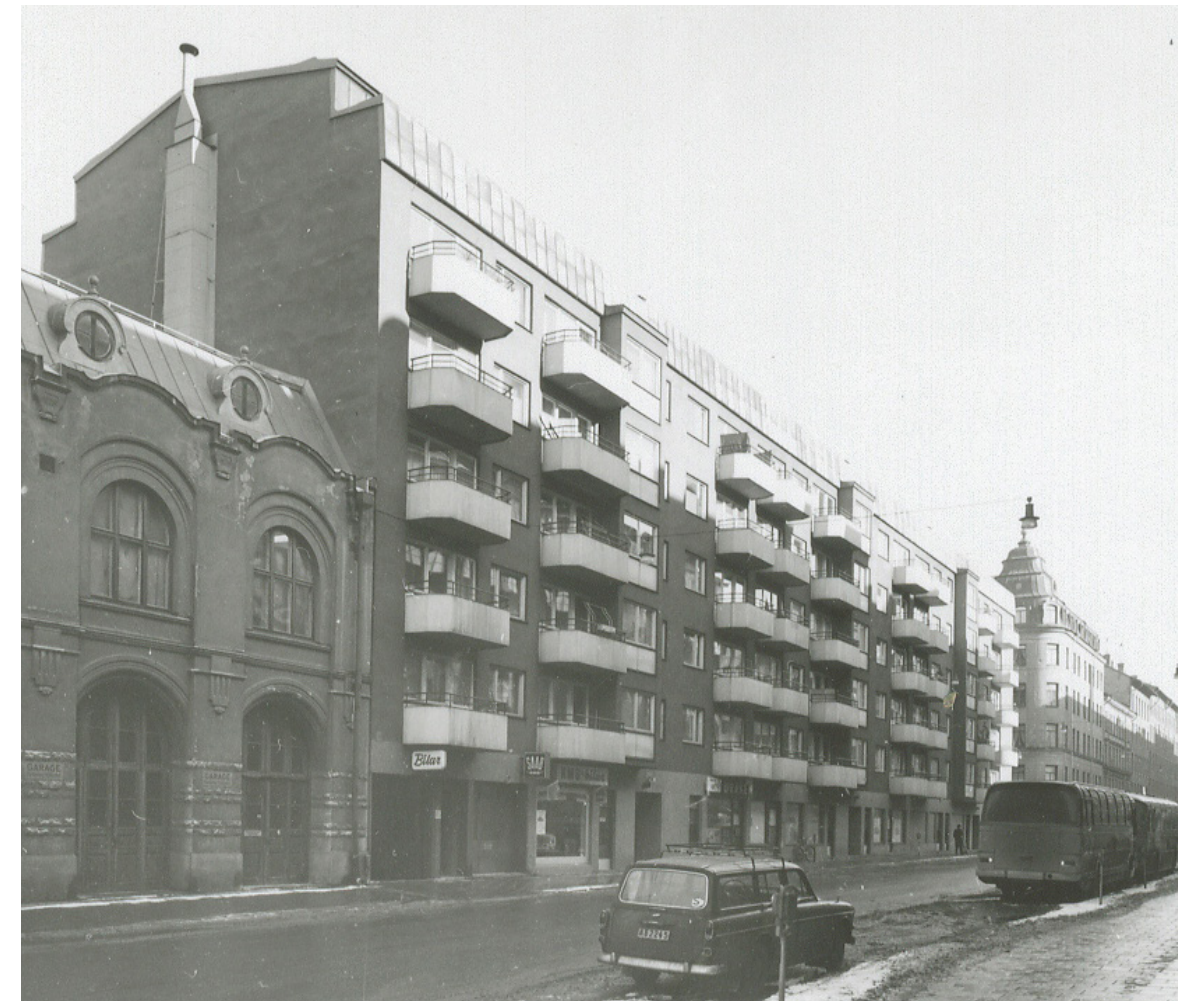
T v. kv Råttan 13 i hörnet Krukmakargatan/Torkel Knutsonsgatan 1961, strax innan rivning. Källa: Stockholms stadsmuseum Foto G Fogde.

T h. kv Råttan mot Hornsgatan 1968. Källa: Stockholms stadsmuseum.

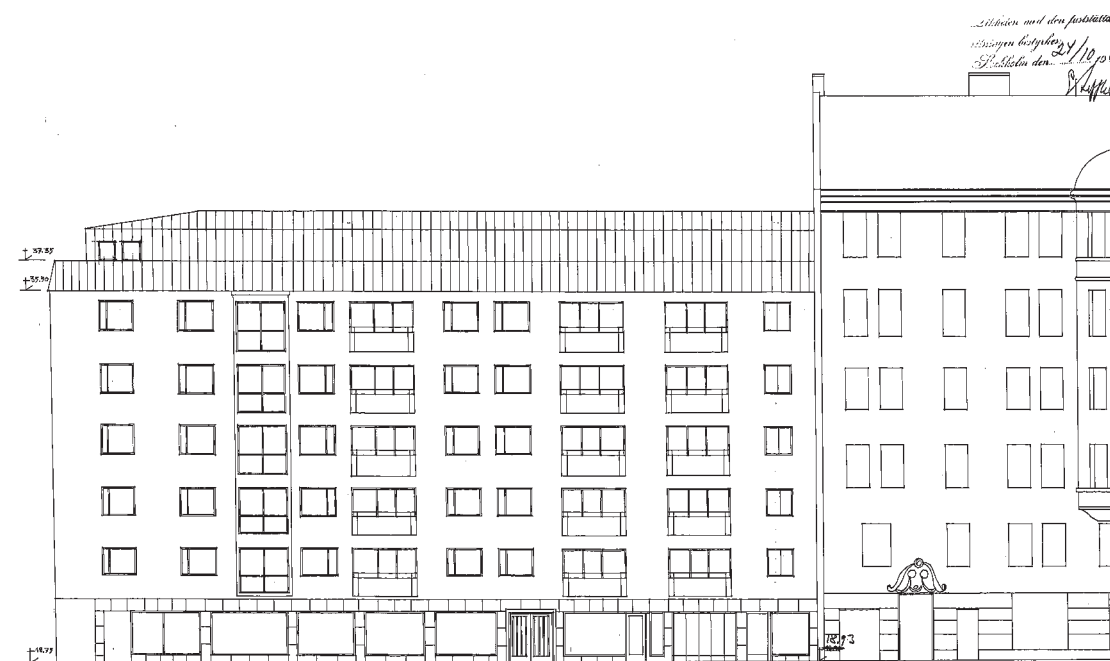
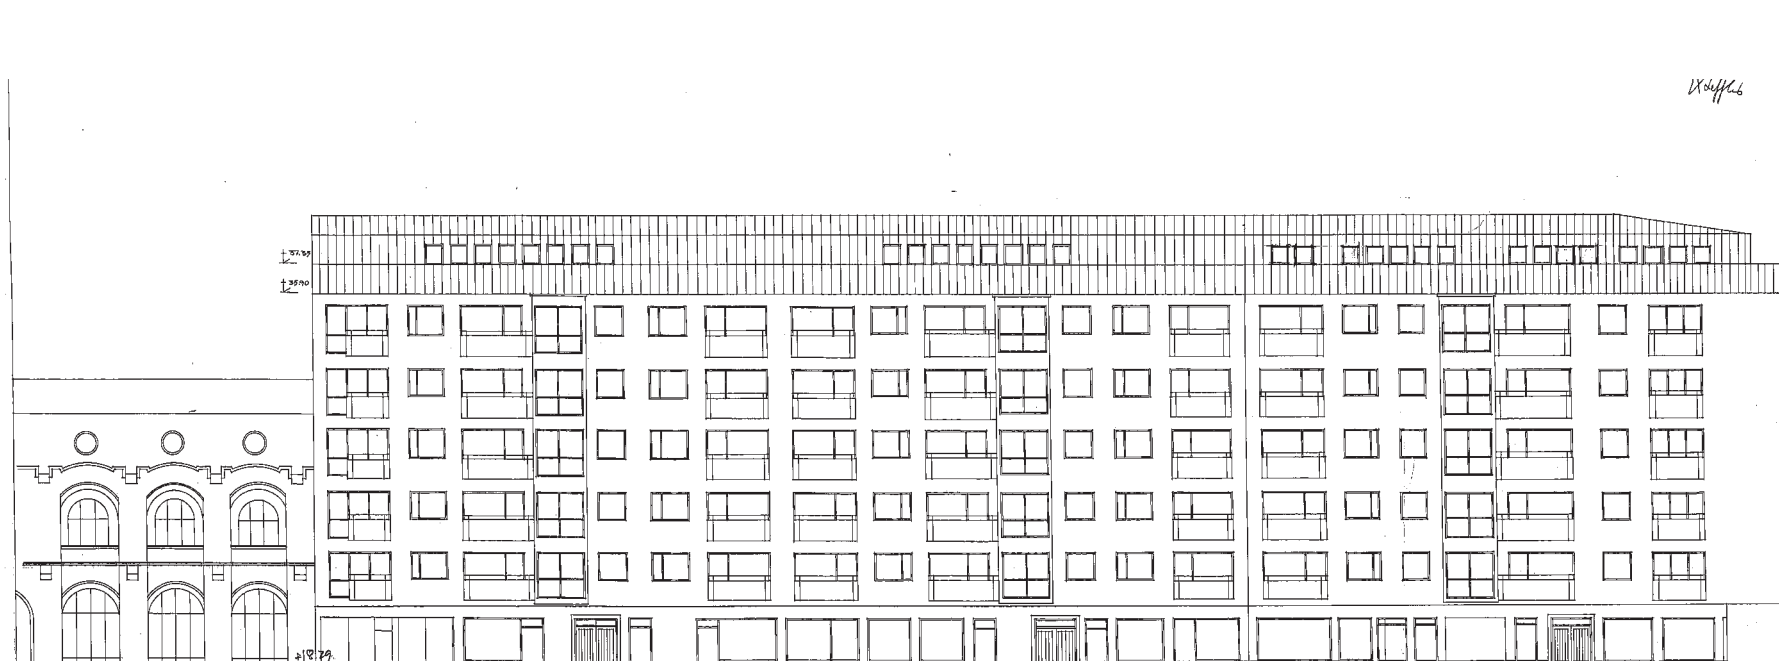
Ovan originalritningar över fasader mot Torkel Knutsonsgatan och Krukmakargatan. Källa: Stockholms stadsbyggnadskontor.

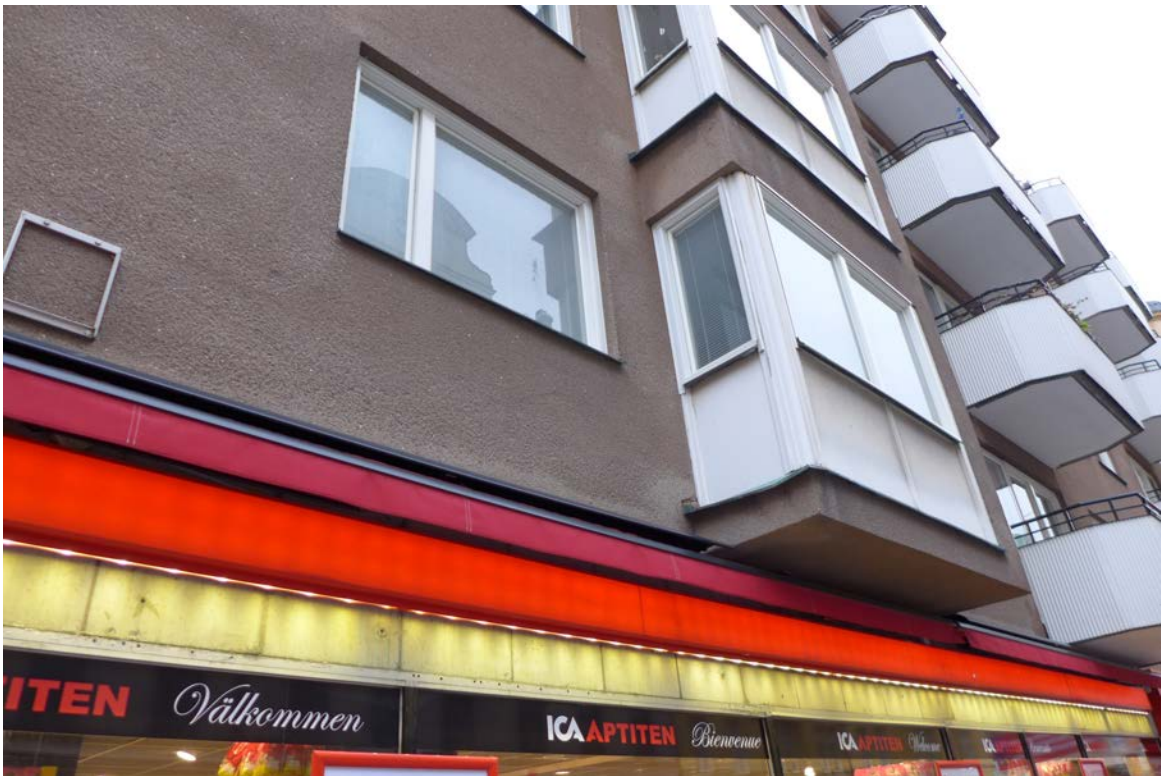
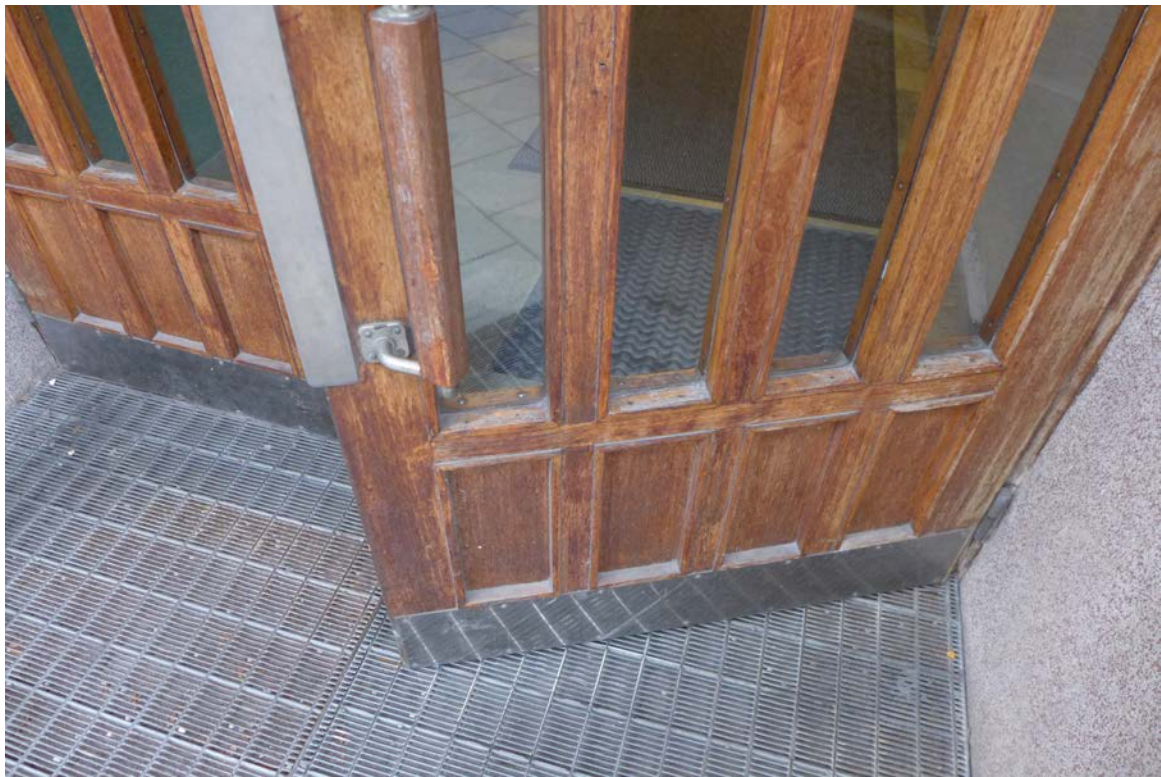
Ovan balkonger och burspråk mot Torkel Knutssonsgatan.

Nedan ursprungliga entréportar.

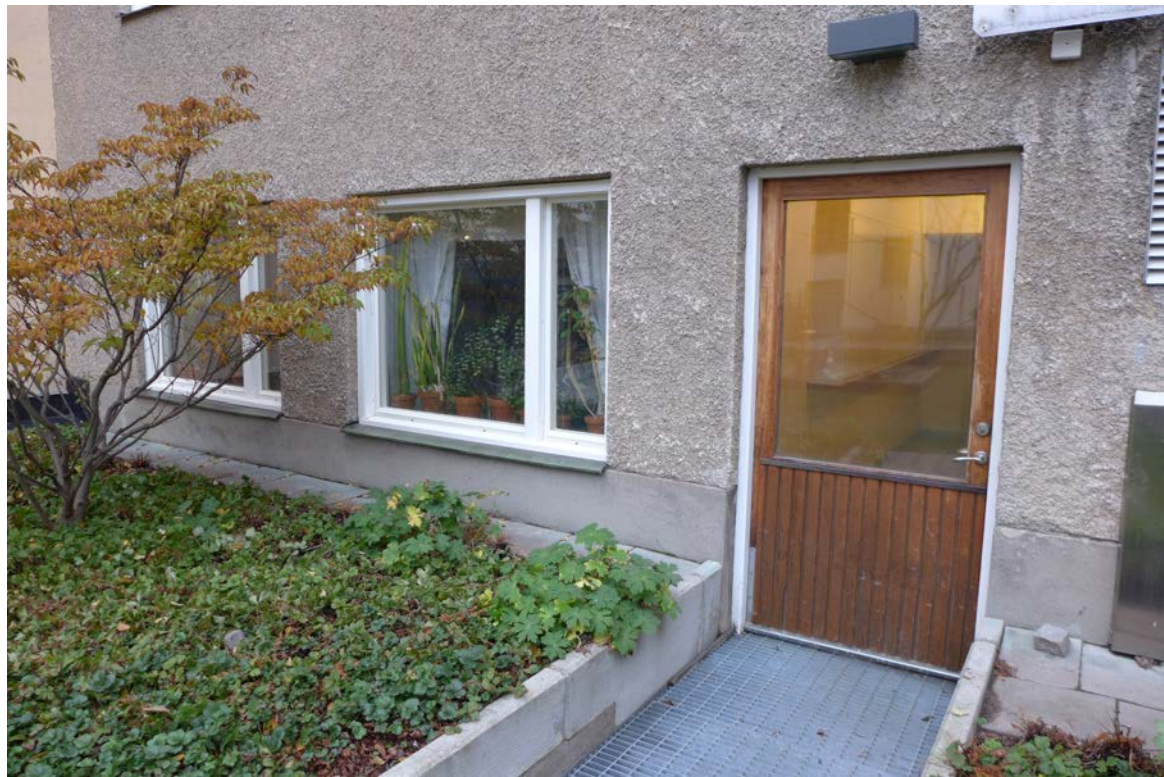
Ovan entré med röd stucco lustro och marmorgolv.

Nedan ursprunglig port mot gården.

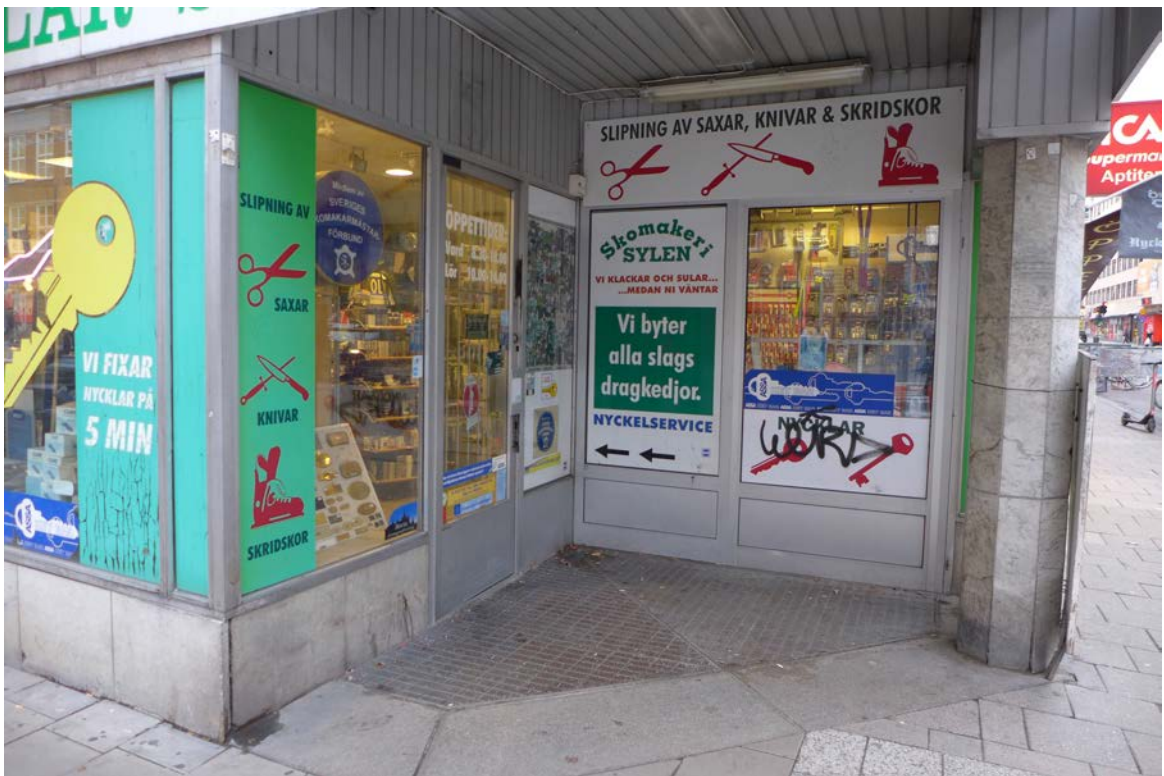
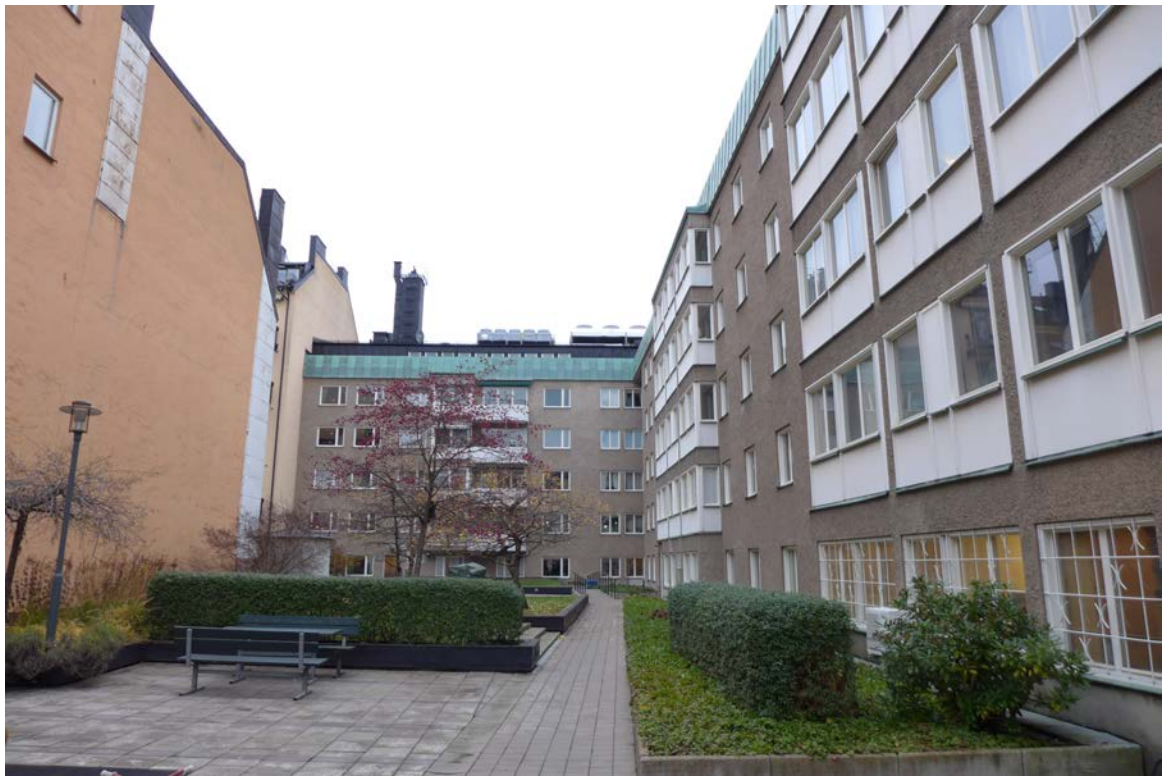
Ovan det indragna hörnet med plattor av ekebergsmarmor i sockelvåningen och på pelare samt utbytta entré- och fönsterpartier.  
Nedan innergården där fasaderna är spritputsade.

Sockelvåningen (mot Torkel Knutssonsgatan) är klädd med exklusiv Ekebergsmarmor och glaspartier i ädelträ (teak?) vilket ger ett estetiskt värde. Ändrade skyltfönster och entré försvårar idag upplevelsen.

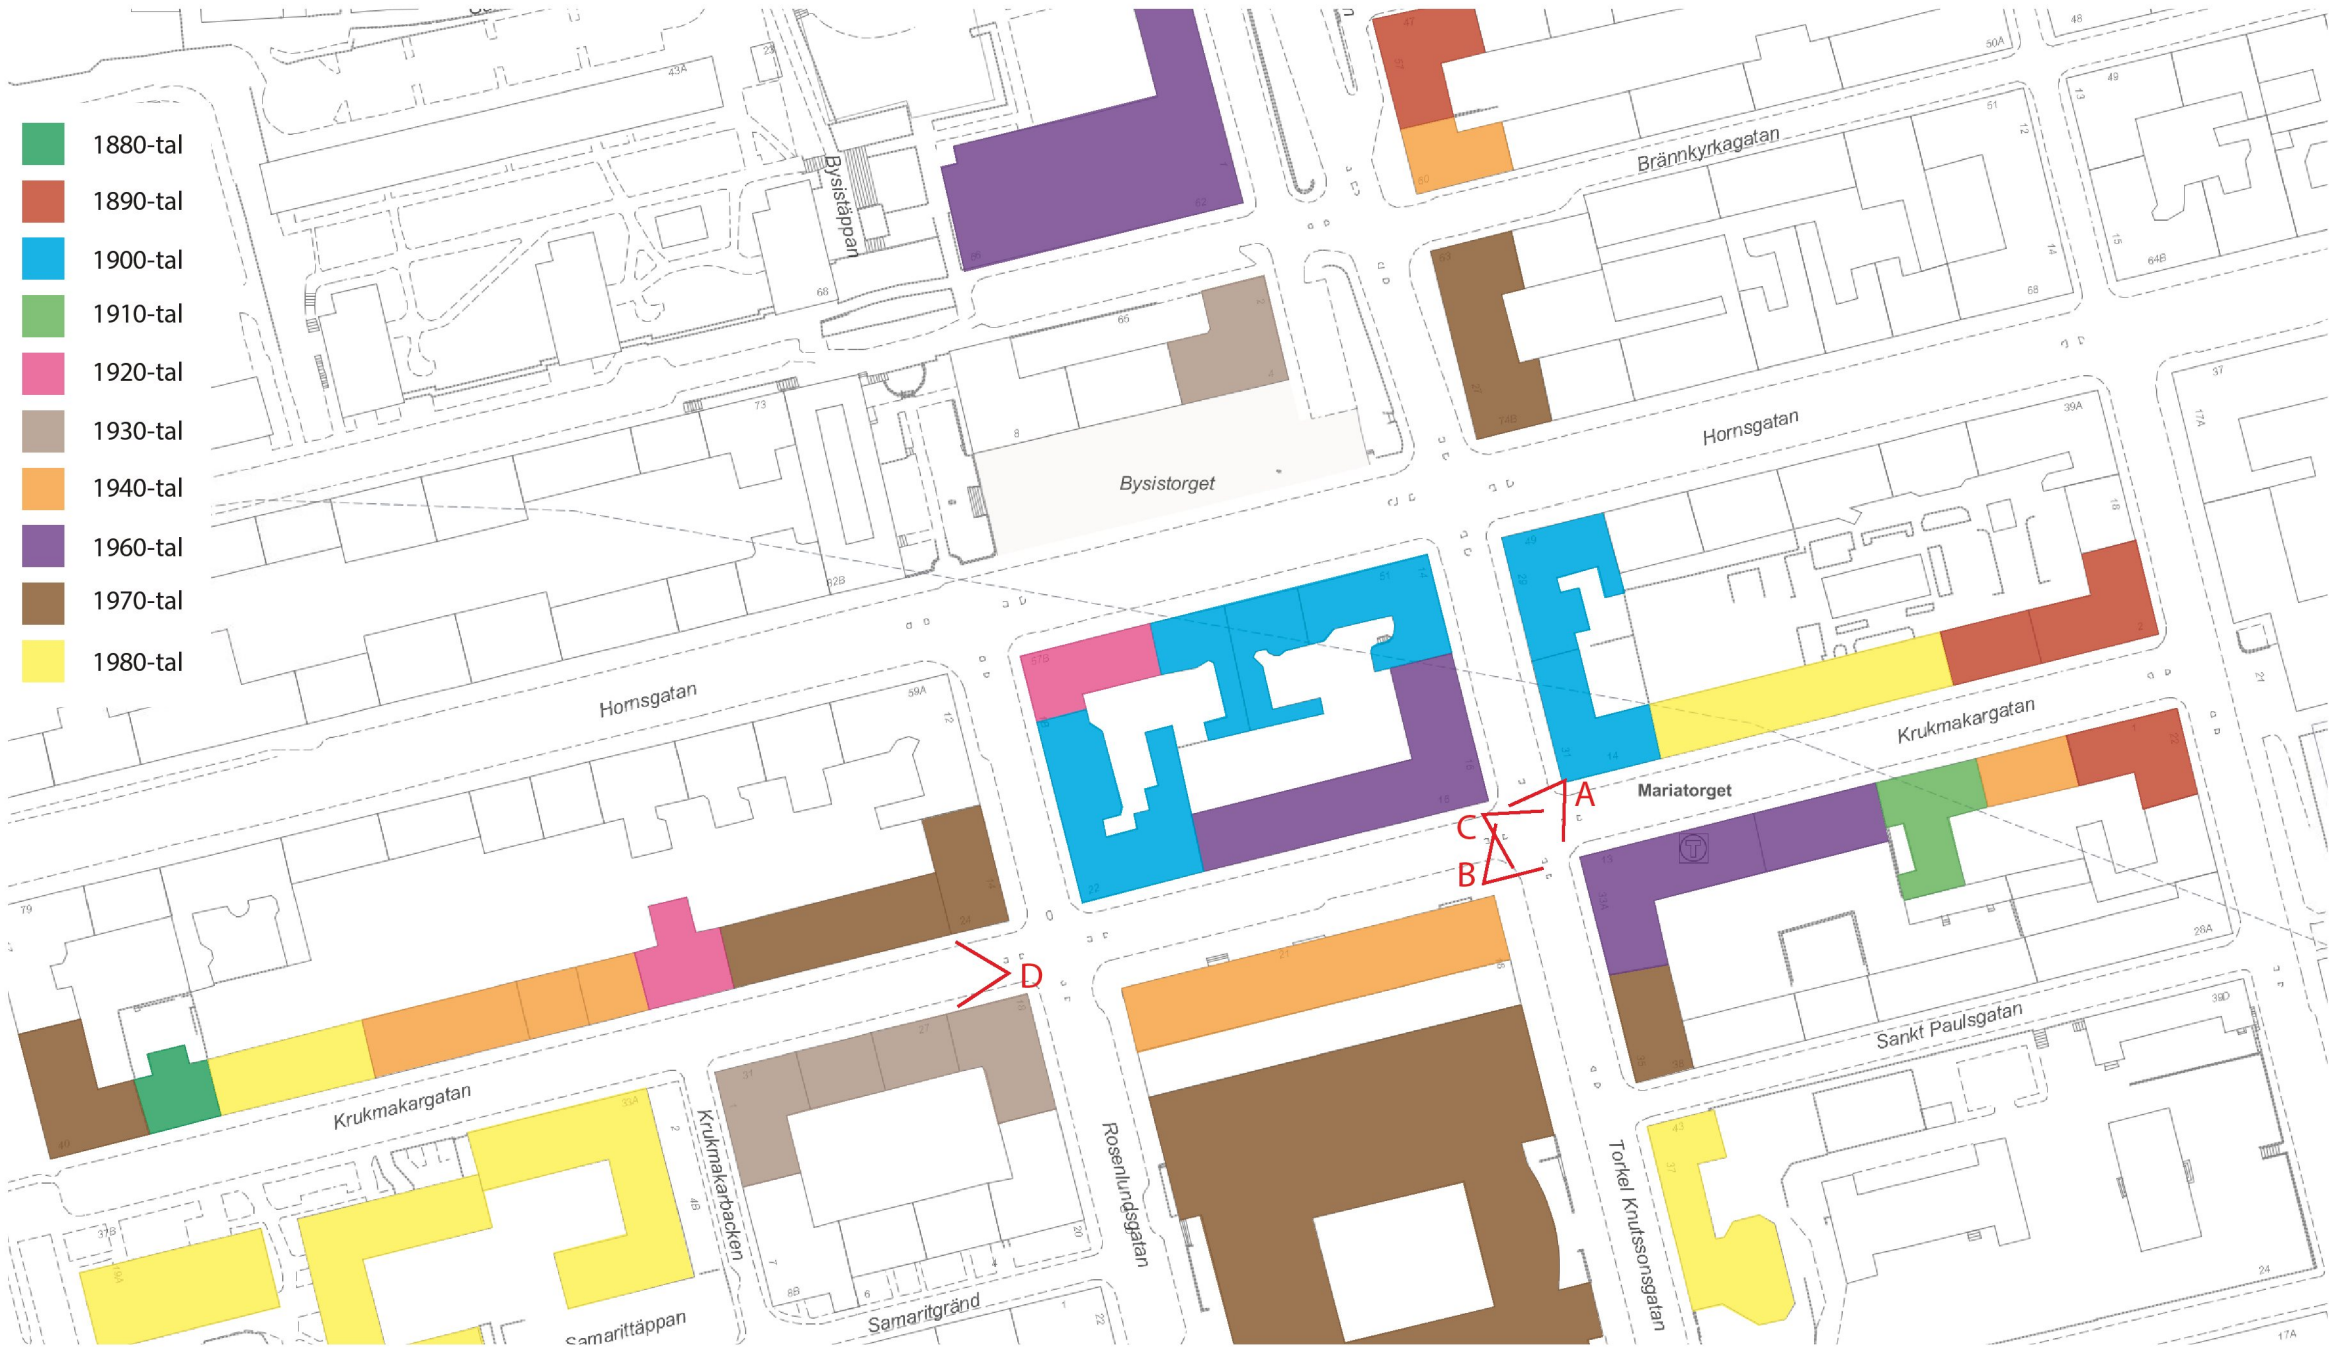
Illustrationen visar den stora variation i tillkomstår för byggnaderna inom undersökningssområdet.

Fyra vupunkter A-D illustrerar detta på kommande uppslag

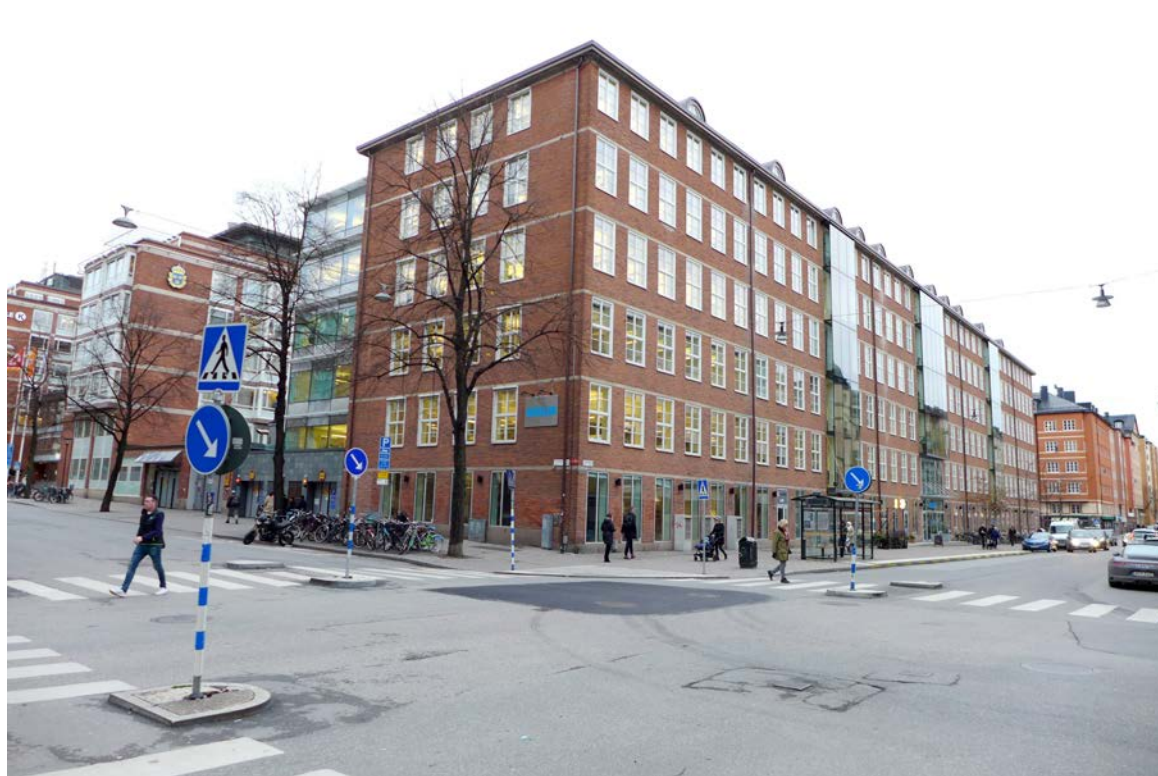
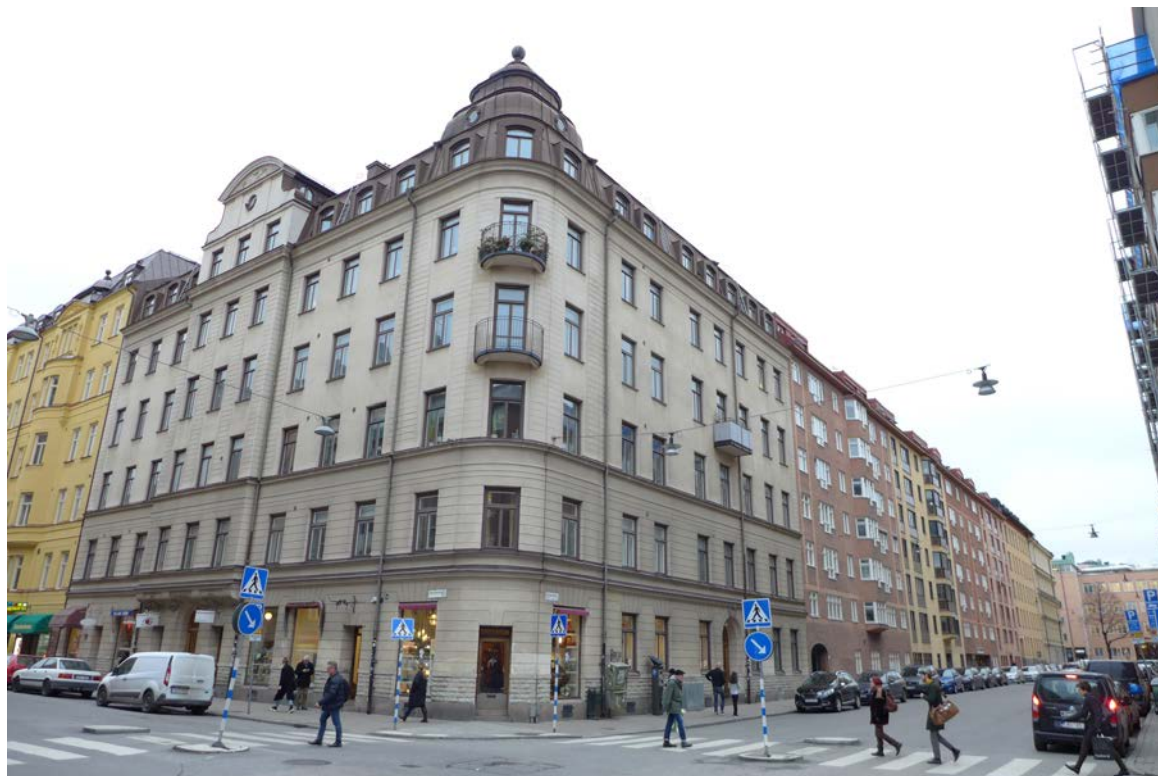
A. Ovan huset i kvarteret Skjutsgossen från 1940-talet, delvis ombyggt under 2000-talet.  
B. Nedan kvarteret Mullvaden första med huset närmast från början av 1900-talet och intilliggande från 1980-talet.

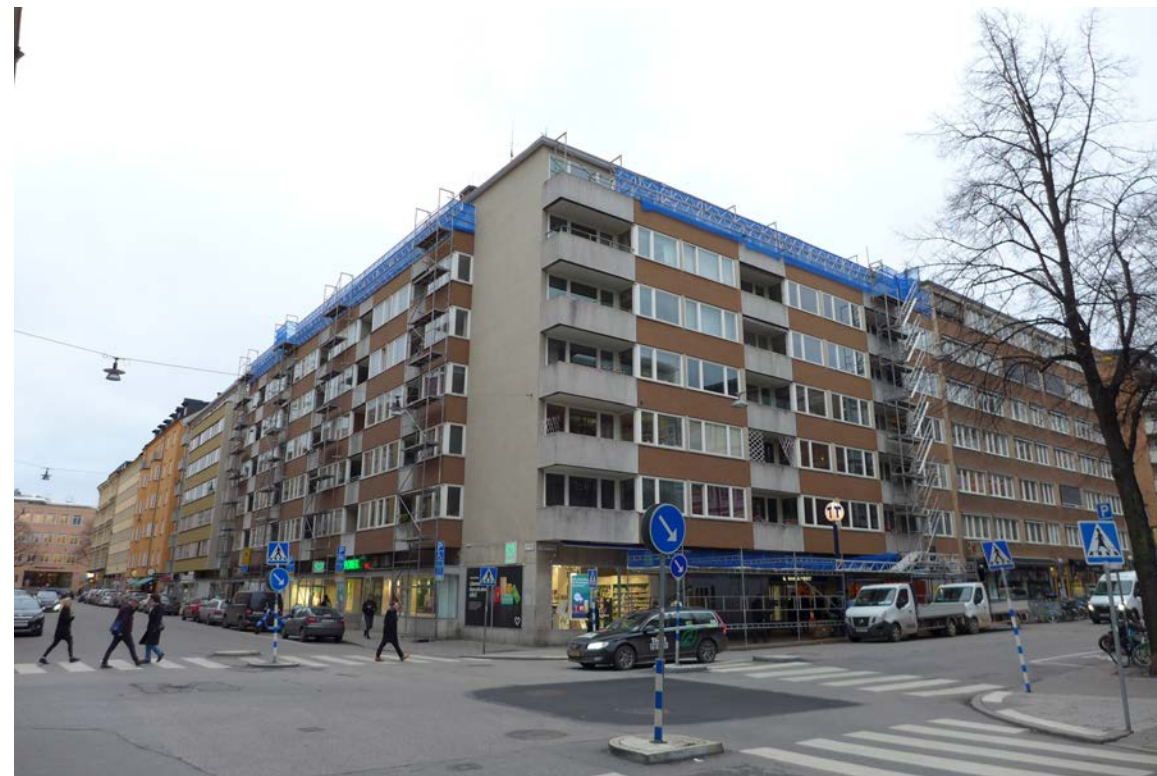
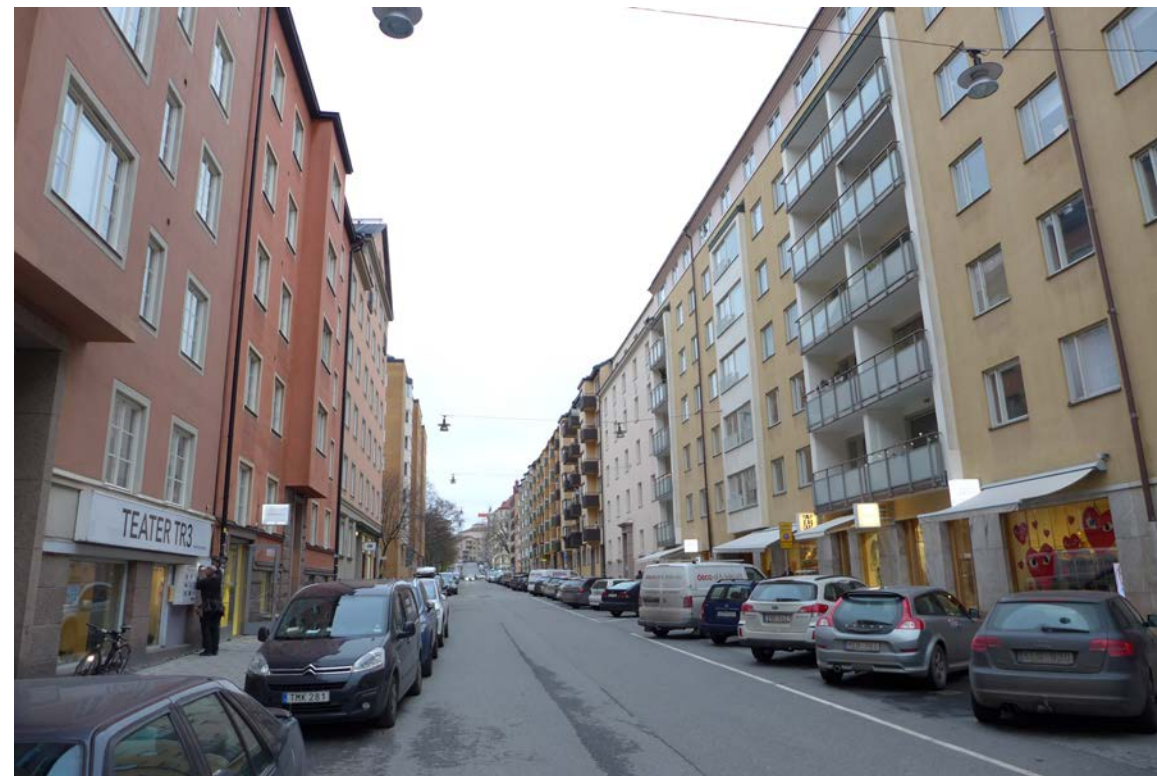
C. Ovan 1960-talshus i kvarteret Hagen.  
D. Nedan 1930-talsbebyggelse till vänster och hus från 1970-talet närmast till höger.

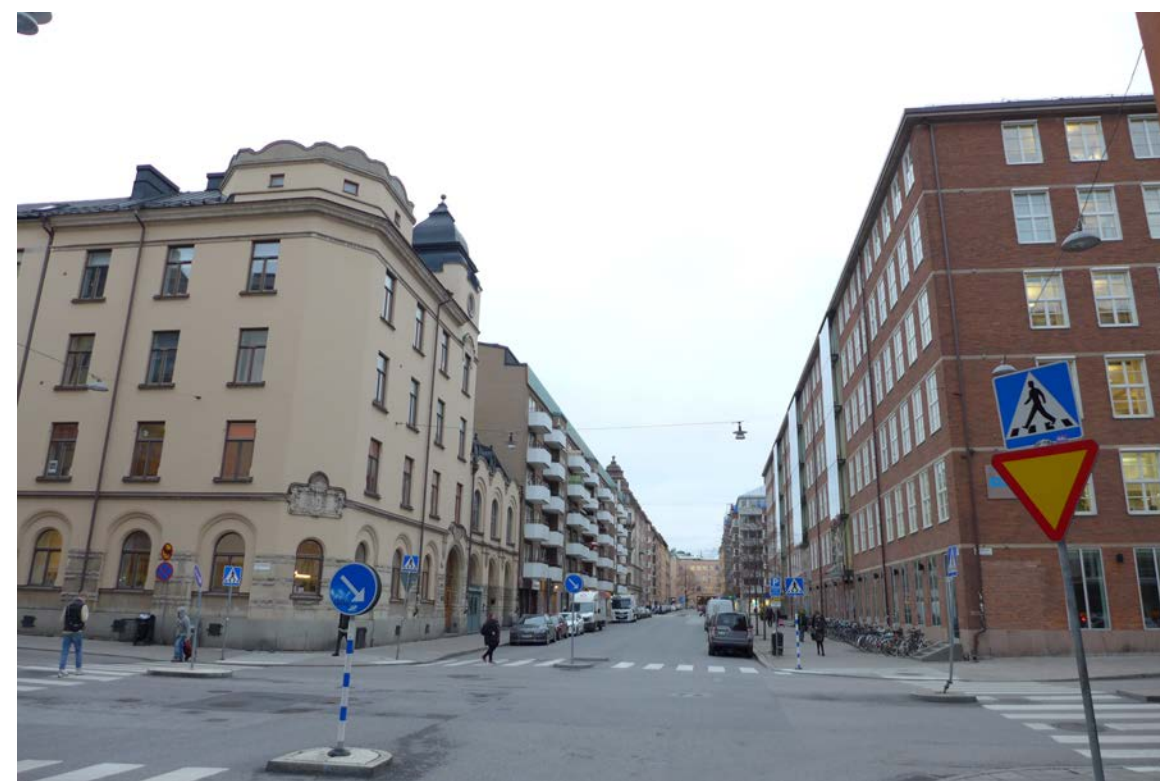
Vy 2. (ovan) Korsningen Krukmakargatan/Rosenlundsgatan.

I och med detta blir också den släta brandgaveln i kv Råttan 13 särskilt tydlig (vy 3). Sett från korsningen Krukmakargatan/Rosenlundsgatan (vy 2) är grannhusens torn tydliga motiv tillsammans vilka står som pendanger till varandra.

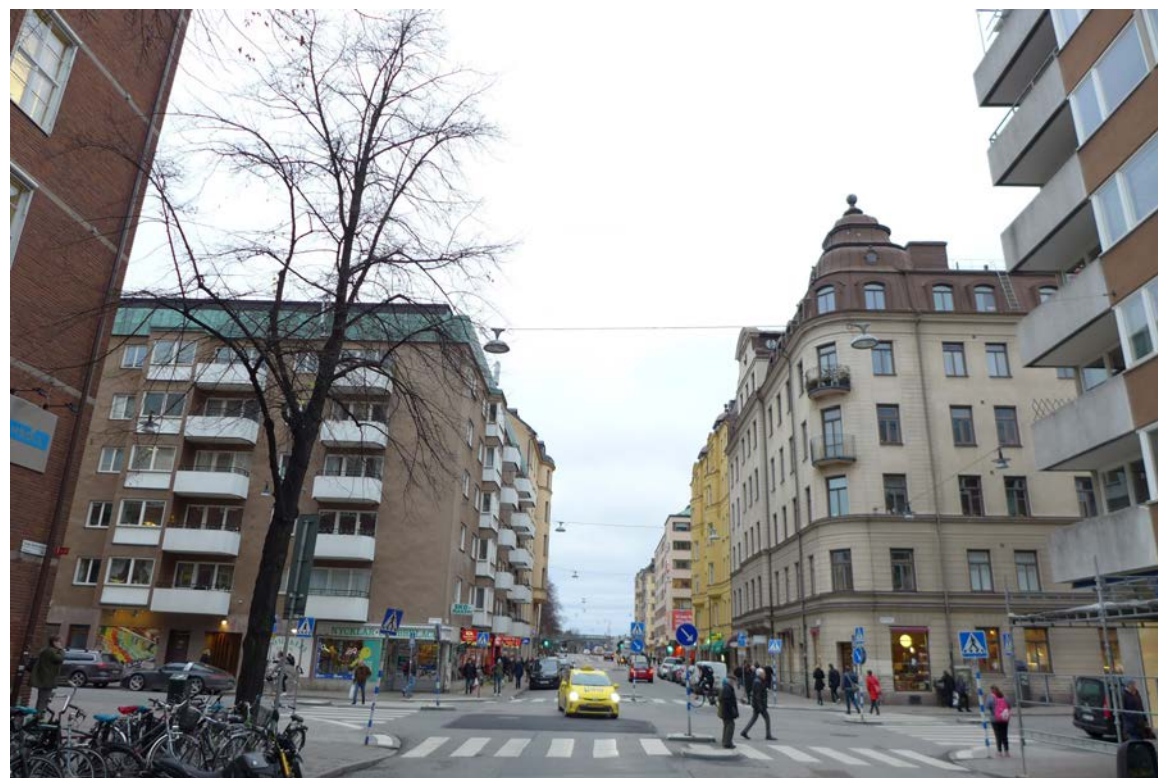
Vy 1. Råttan 13 sedd i riktning mot Hornsgatan med kv Mullvaden första till höger.

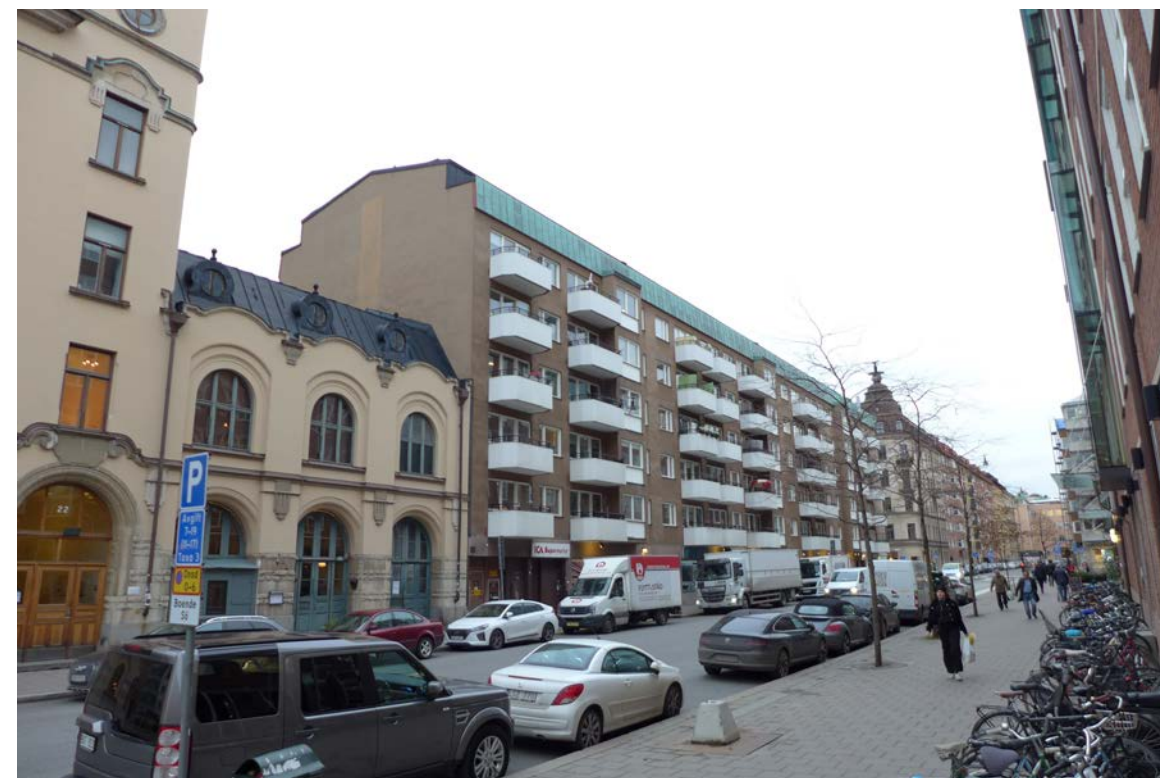
Vy 3. Brandgaveln mot Maria brandstation vid Krukmakargatan.

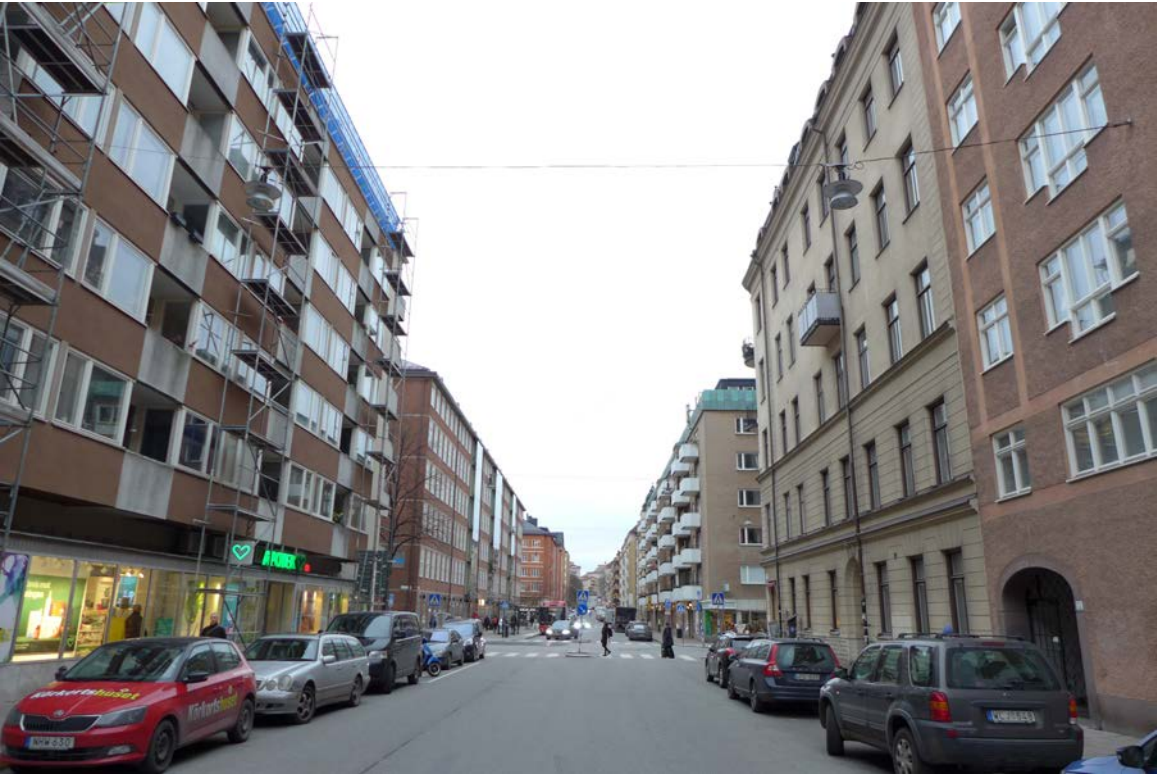
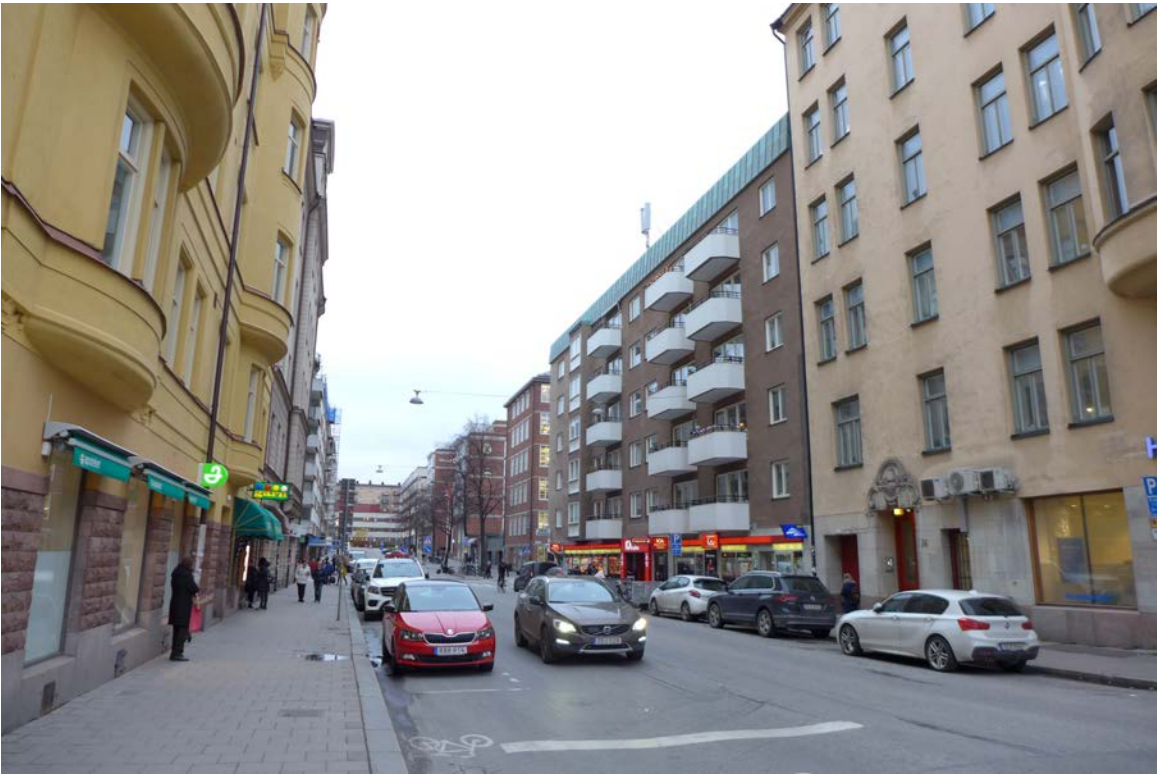
Ett steg in längs Krukmakargatan där vägen möter Torkel Knutssonsgatan (vy 4) uppfattas Råttan 13 som lägre än huset i kvarteret Skjutsgossen mittemot. Här sticker endast tornet på Maria brandstation upp ovanför taklinjen.

Vy 4. En bit in från korsningen Krukmakargatan/Torkel Knutssonsgatan.

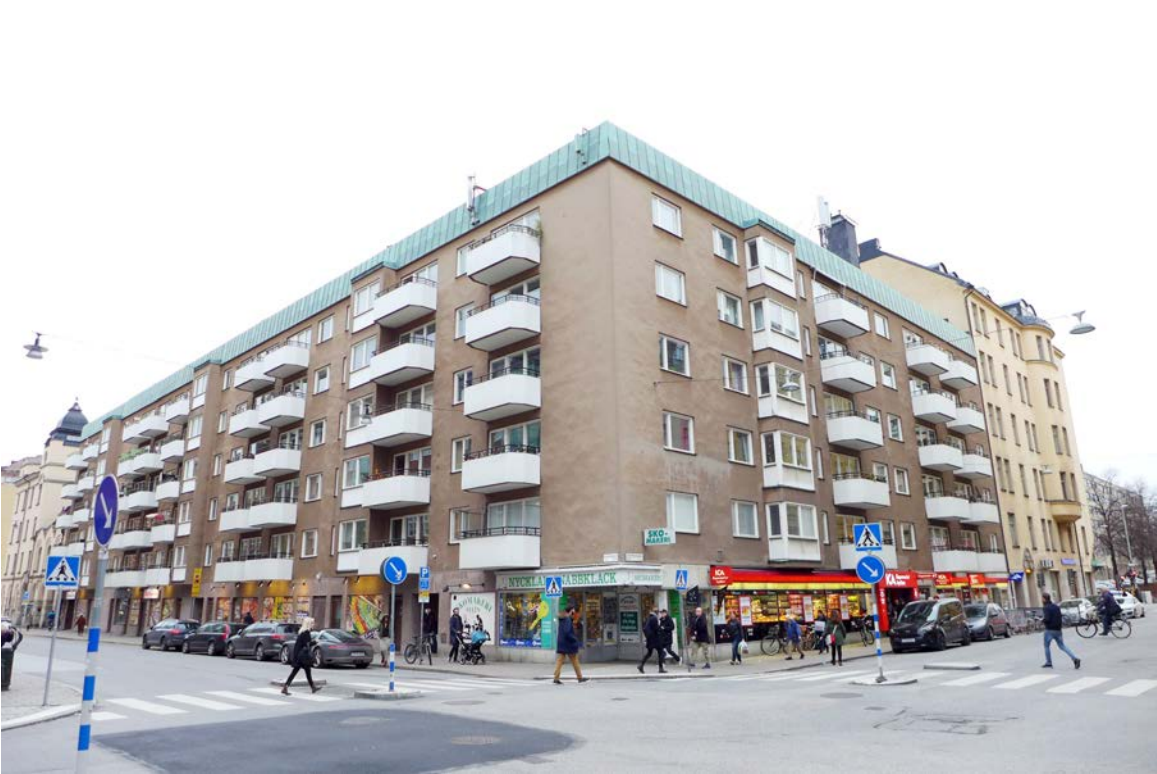
Vy 5. (ovan) I perspektiv från Hornsgatan.

Vy 6. (nedan) Hörnet Krukmakargatan/Torkel Knutssonsgatan.

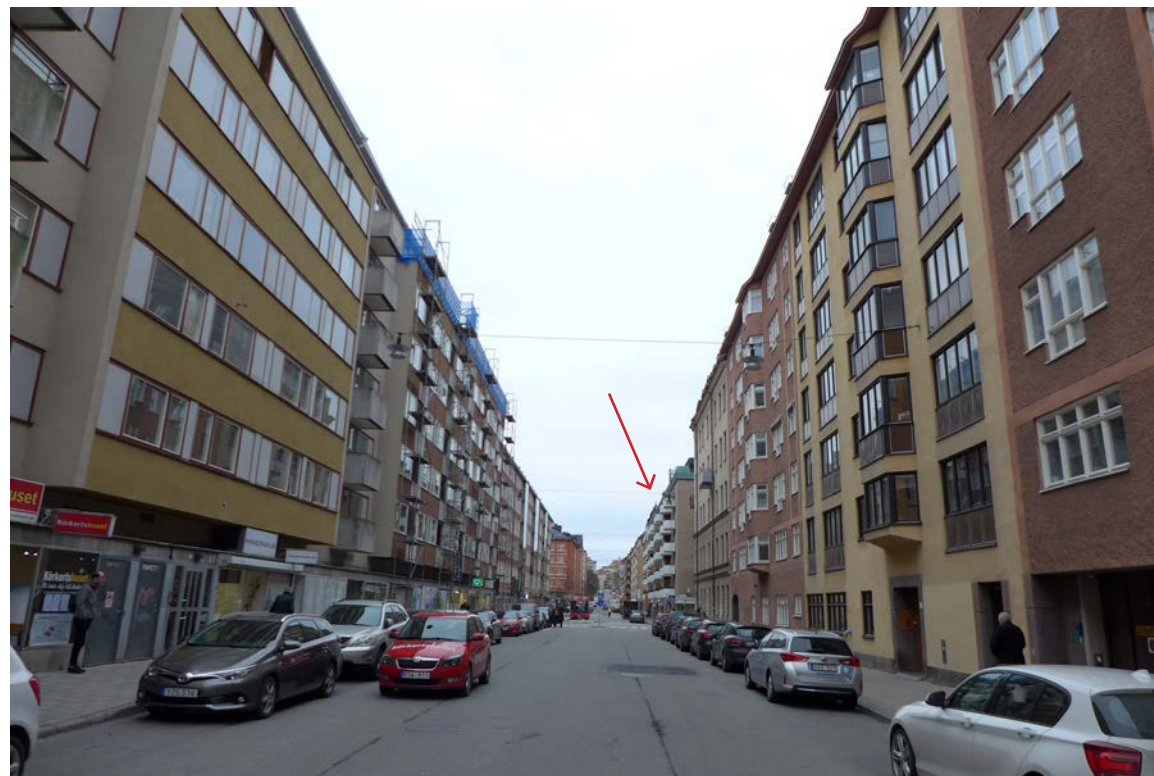
Vy 7. Längs Krukmakargatans östra del med kv Mullvaden första till höger.

Sett från långt håll smälter Råttan 13 in i mängden och blir svår att identifiera. Detta blir särskilt tydligt från den östra delen av Krukmakargatan där bebyggelsens skala ger upplevelsen av en homogen takfotslinje (vy 7). Detta gäller även från Krukmakargatans västligaste del där främst husets vita balkonger dominerar (vy 8).
