## KULTURMILJÖUTREDNING KV RÅTTAN 13, STOCKHOLM

**Kv Råttan 13  
Stockholm**

***Kulturmiljöutredning***

Datum 2019-02-14

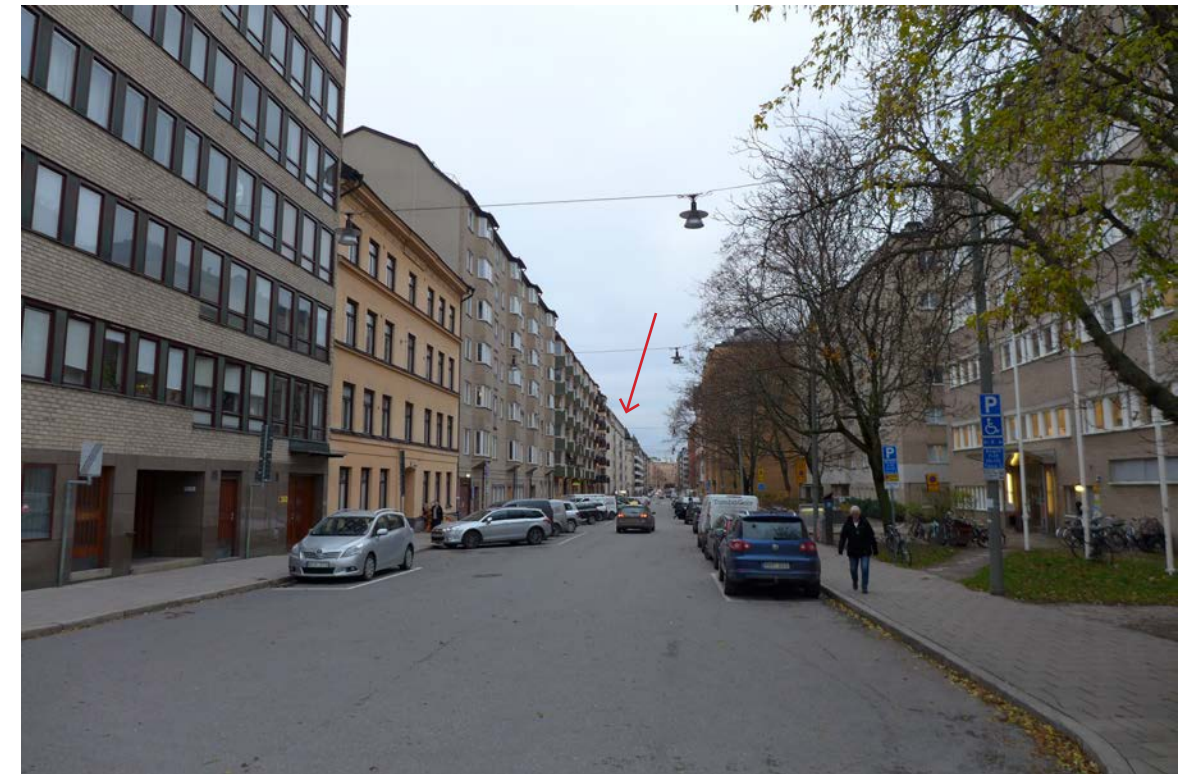
Vy 8. (ovan) Från Krukmakargatans västligaste del. Härifrån syns främst de vita balkongerna. Vy 9. (nedan) Från Torkel Knutssonsgatans södra del där byggnaden upplevs som betydligt lägre än de de runtomkring liggande byggnaderna.

Sett från långt håll smälter Råttan 13 in i mängden och blir svår att identifiera. Detta blir särskilt tydligt från den östra delen av Krukmakargatan där bebyggelsens skala ger upplevelsen av en homogen takfotslinje (vy 7). Detta gäller även från Krukmakargatans västligaste del där främst husets vita balkonger dominerar (vy 8).

Sett från Torkel Knutssonsgatans södra del (vy 9) blir däremot den låga hushöjden i kv Råttan 13 väldigt tydlig mot grannhusets uppstickande brandgavel. I detta perspektiv uppfattas alltså byggnaden snarare som en avvikande volym i kvarteret. Här kan topografin spela viss roll där Råttan markerar en lågpunkt i en annars svagt lutande omgivning.

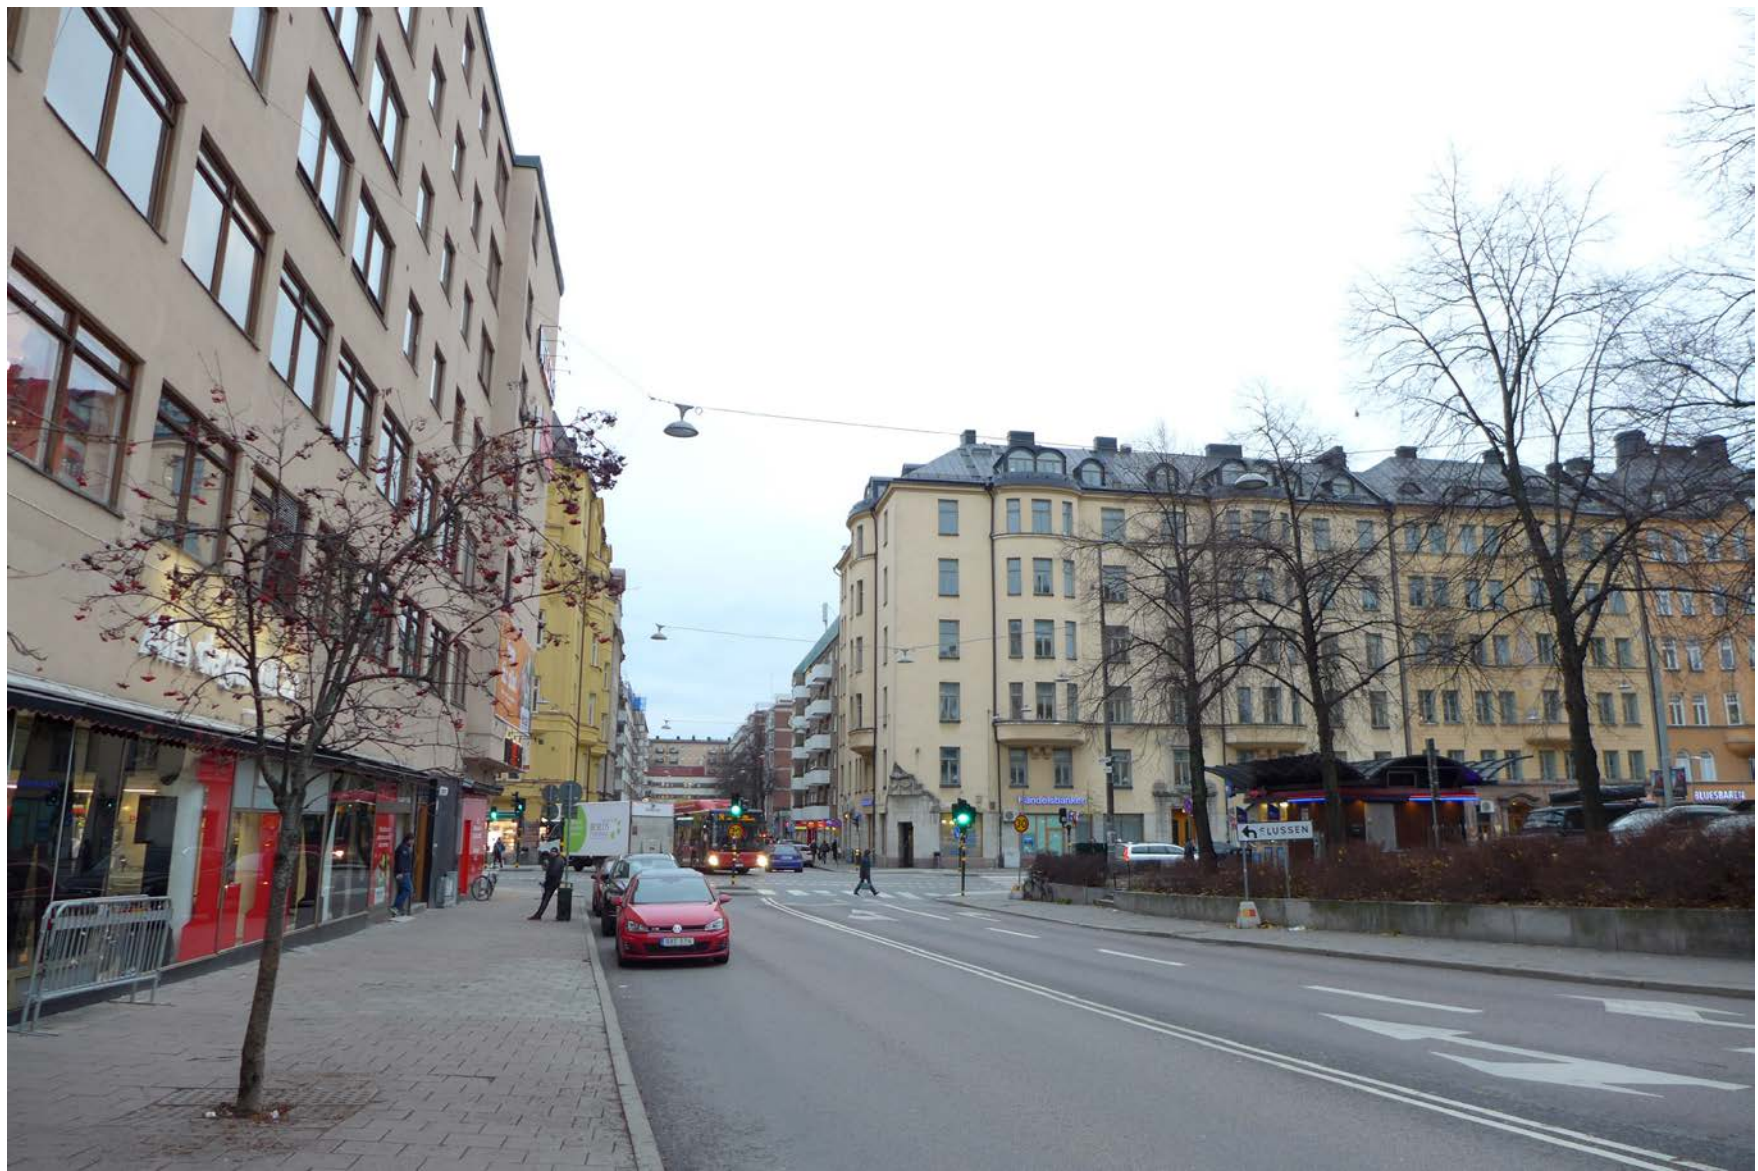
Vy 10. Från Torkel Knutssonsgatans norra del.

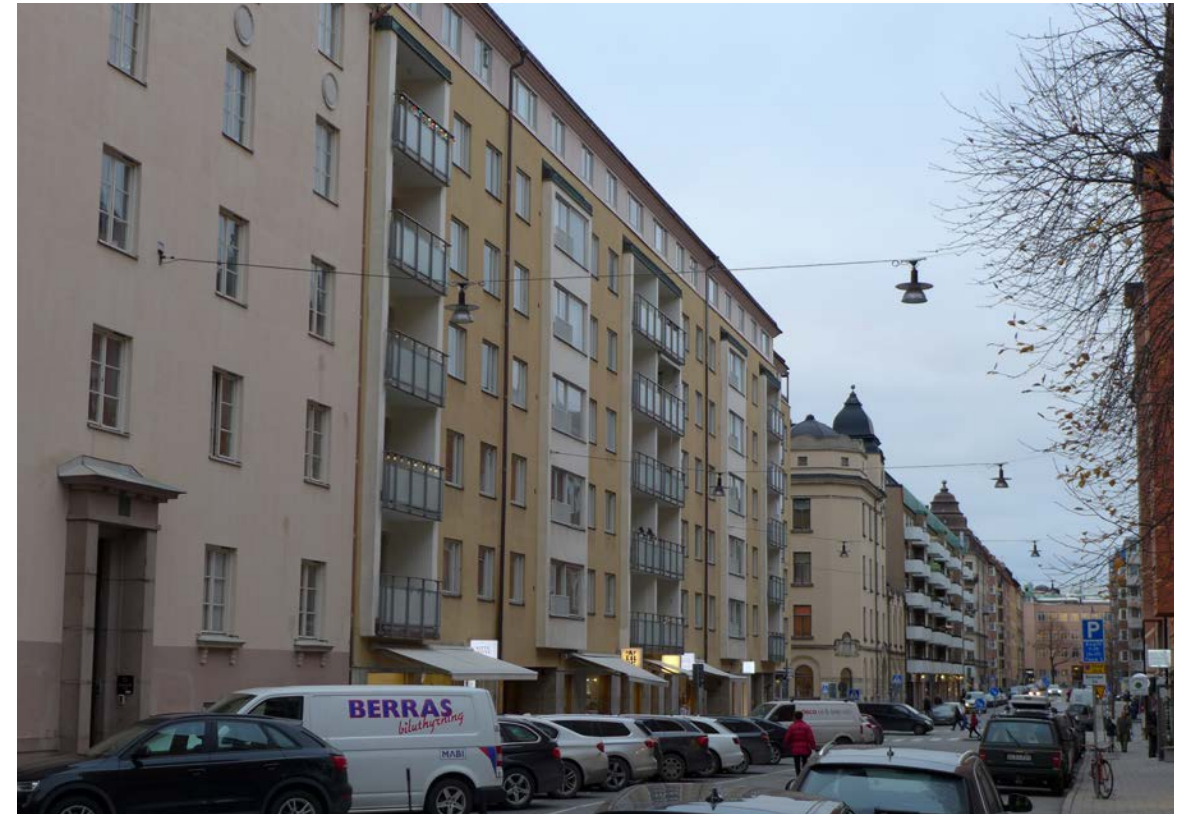
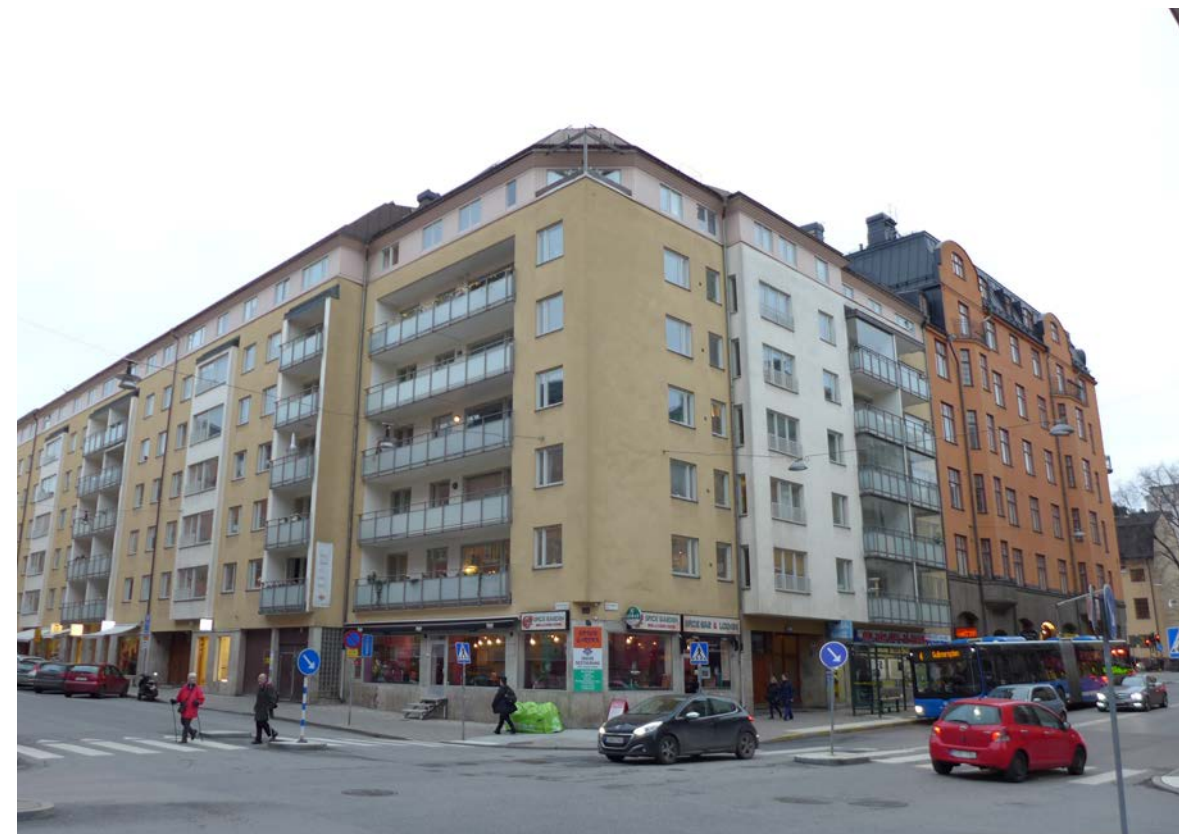
Ovan. Krukmakarga-  
tan vy mot öster med  
kv. Mullvaden andra  
närmast i bild följd av  
kv Råttan.

T.h. Kv. Mullvaden  
andra i korsningen  
Krukmakargatan/  
Rosenlundsgatan, mot  
Hornsgatan.
