# KULTURMILJÖANALYS RÅCKSTA

## KULTURMILJÖANALYS - RÅCKSTA

Beställare: Wallenstam AB genom Sofie Danielsson

Datum: 2018-05-04

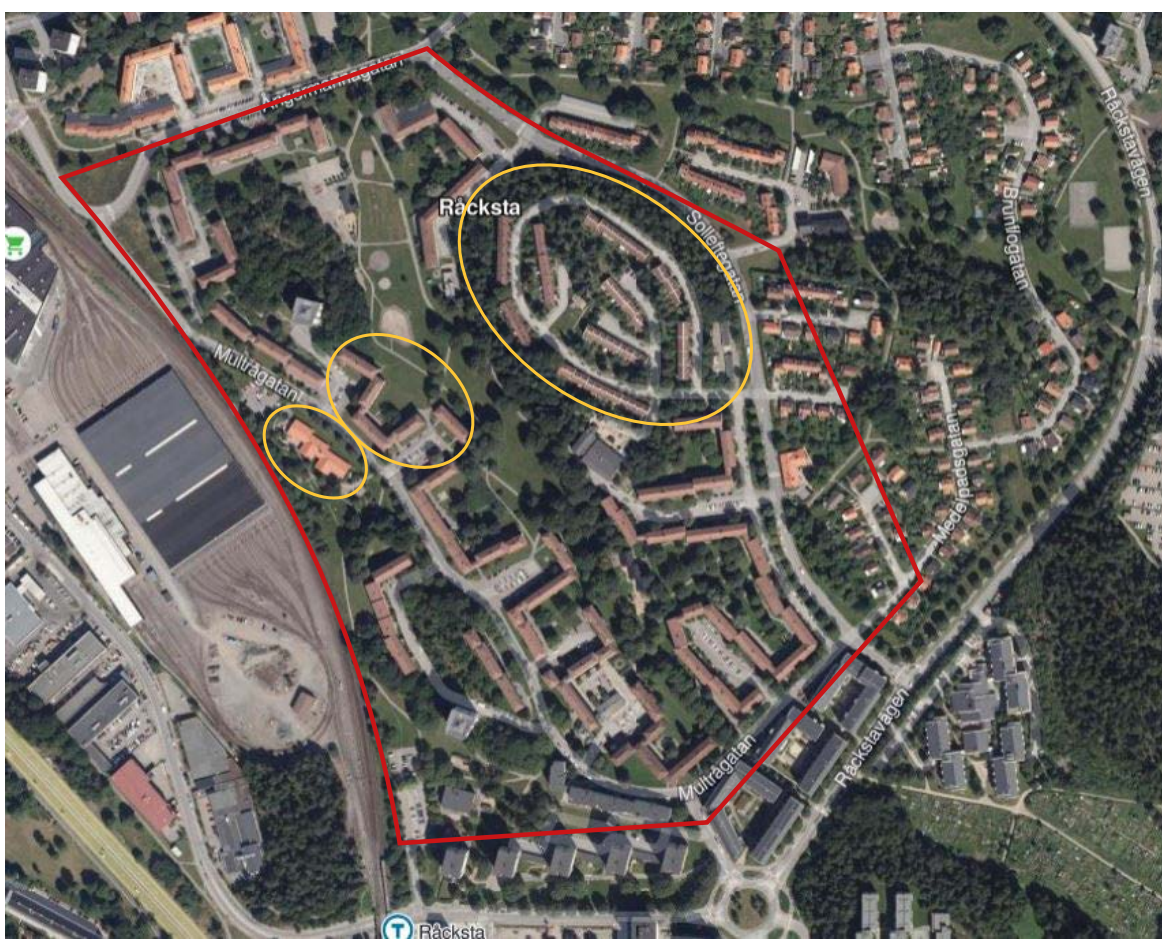
- 1. Utredningsområdet är markerat med röd linje. Gula markeringar avser fastigheter som Wallenstam inte äger.
- 2. Blå linje markerar Råckstas stadsdelsområde och röd aktuellt arbetsområde.

Inom stadsdelen Råcksta har ett arbetsområde pekats ut där Wallenstam AB äger de flesta fastigheterna inom det aktuella området. Undantag från detta är inringade med gult på fotot här bredvid.

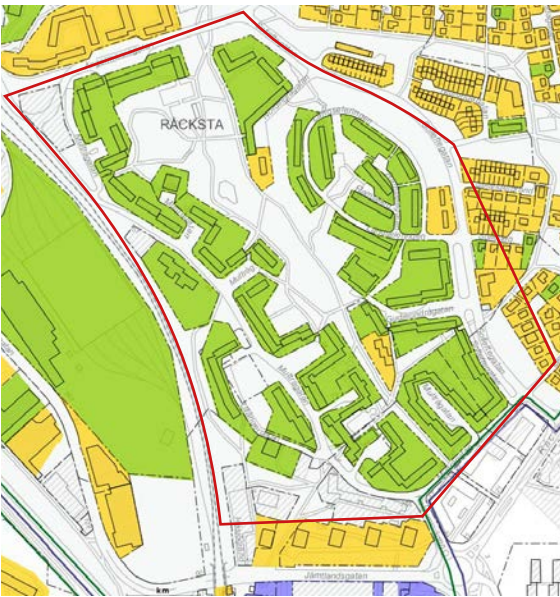
Kulturhistoriskt värdefull bebyggelse enligt Stadsmuseet. Inom arbetsområdet är bebyggelsen grön- och gulmarkerad,

Flertalet byggnader inom området har klassificerats som "Grön" av Stockholms stadsmuseum och har således bedömts vara särskilt värdefulla ur kulturhistoriskt perspektiv (se karta nedan). Det innebär att stadsmuseet rekommenderar att ändringar av de sistnämnda ska prövas mot Plan- och bygglagens förbud mot förvanskning, enligt kap § 8:13, förutom det generella varsamhetskravet enligt kap. 8:17. Gul klassificering innebär att byggnaderna bedömts ha positiv inverkan på upplevelsen av miljön.

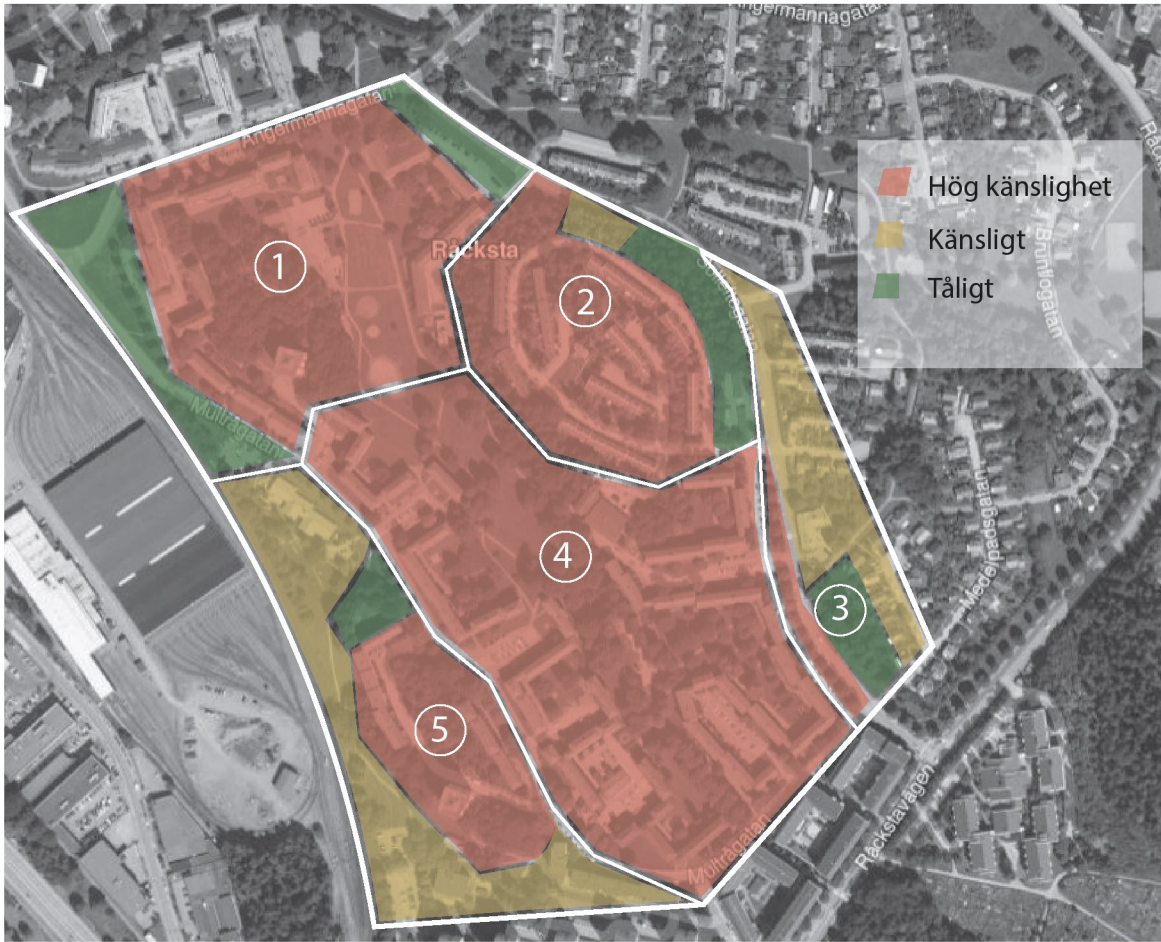
Illustrationen visar analysens indelning av delområden 1-5 samt bedömning av graden av känslighet och tålighet för ändring, markerat med kulörer.

I delområde 1 bedöms möjligheter till kompletterande bebyggelse intill Solleftegatan samt intill Multrågatans norra del. En viss anpassning med flyttning av Solleftegatan mot öster kan vara nödvändig.

I delområde 2 bedöms en lägre bebyggelse längst Solleftegatans vägsträckning med förskjutna huskroppar vara möjlig.

I delområde 3 bedöms en glesare kompletteringsbebyggelse, anpassad till närliggande villaområde kunna vara möjlig.

I delområde 5, norra delen bedöms ett kompletterande punkthus kunna passa in i befintlig struktur.

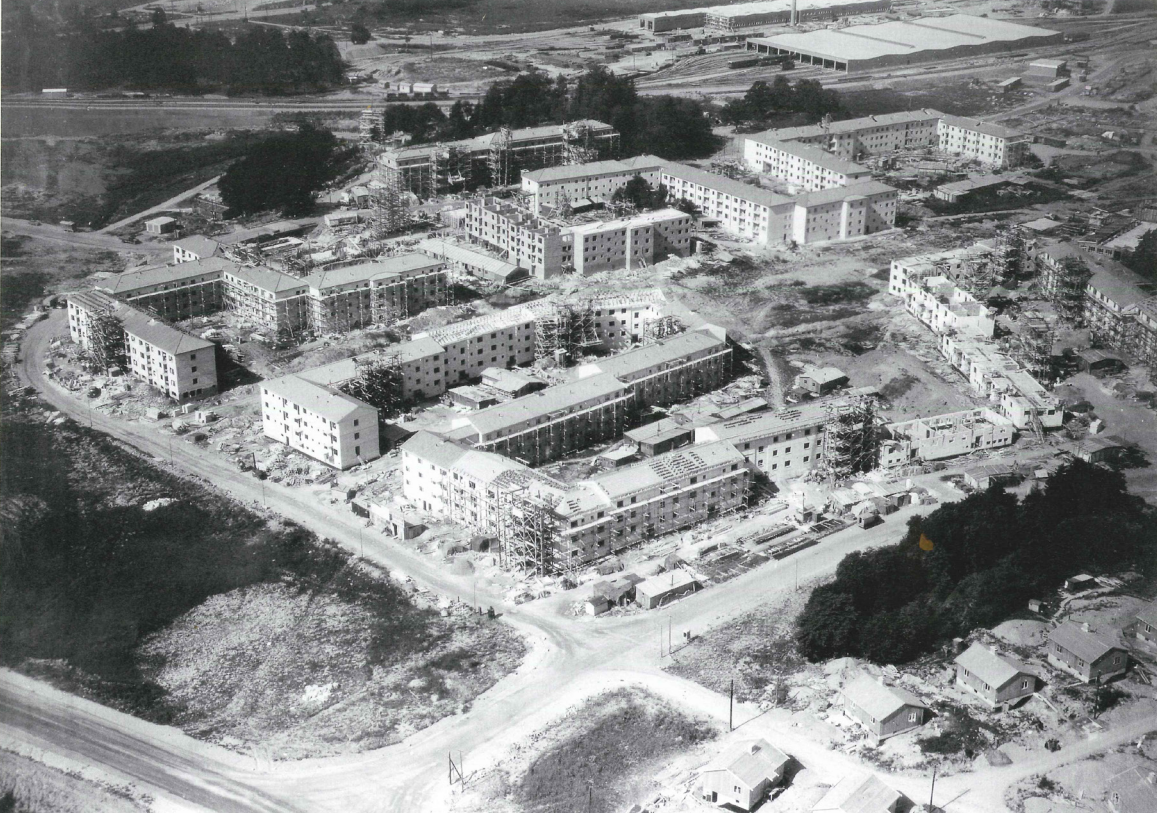
Husen vid korsningen Multrågatan/Solleftegatan under uppbyggnad 1952. I högra hörnet syns Småstugebyråns villor. Källa: Stockholm före miljonprogrammet.

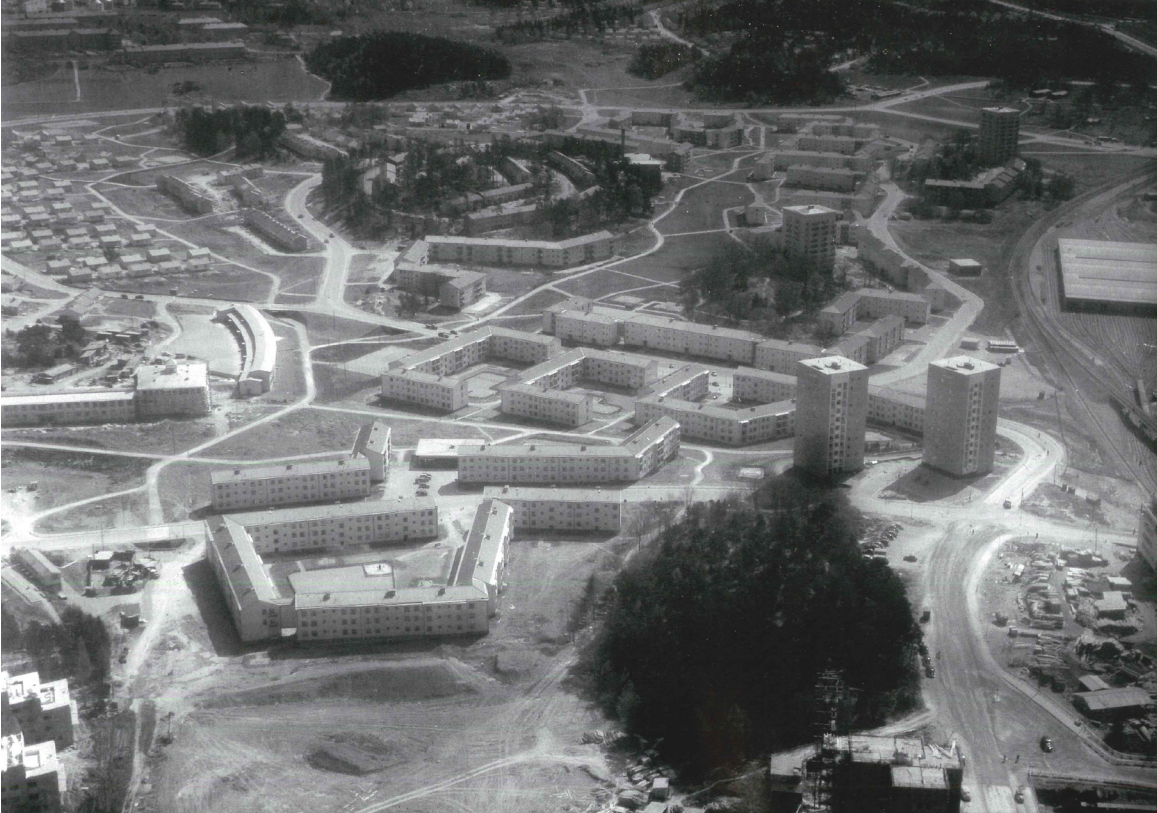
På bilden syns bl a radhusen på Långseleringens höjd. Husen i förgrunden ligger i Vällingby. Källa: Stockholm före miljonprogrammet.

Även radhusen vid Långseleringen som byggdes i början av 1950-talet, utformades med anpassning till befintlig natur och topografi.

Radhusen, som från början uppfördes som hyresradhus, ritades av arkitekt Adrian Langendal. I områdets utkanter mot norr och öster finns flera kvarter med mindre villor. De består uteslutande av småstugebyråns typhus för självbyggeri.

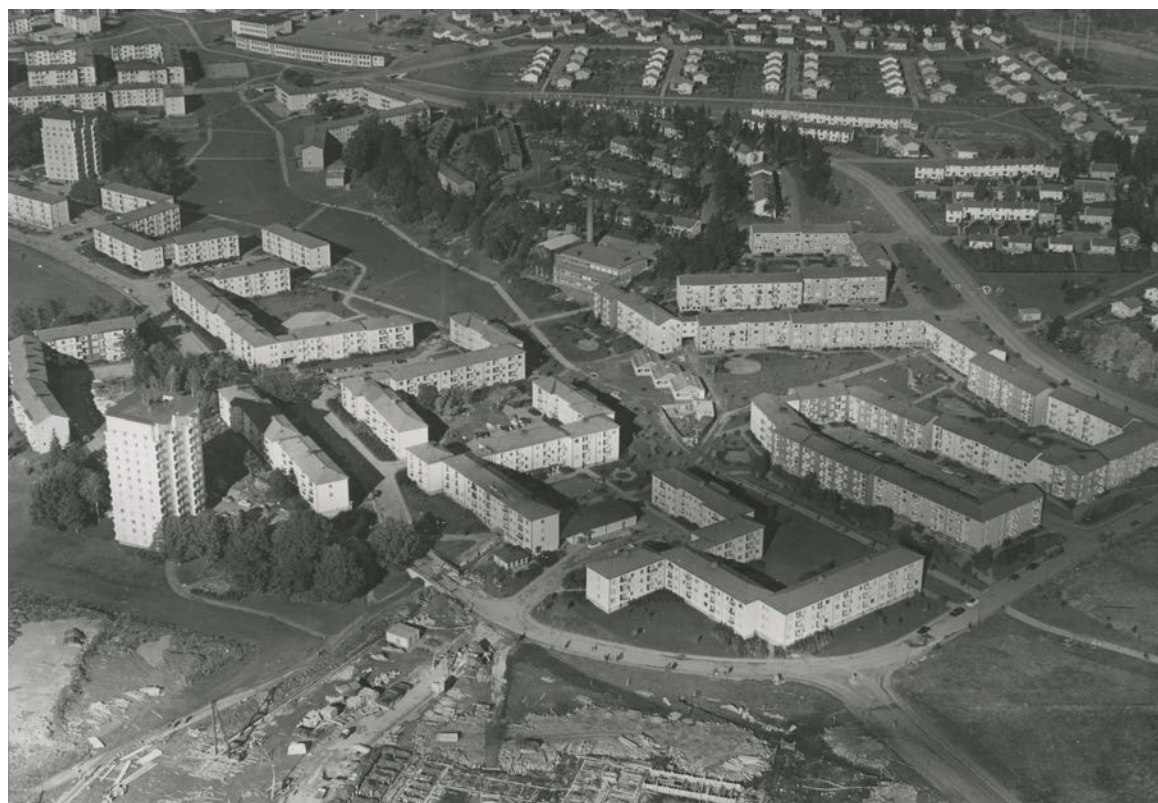
Bilden är från 1957 och visar de färdigbyggda husen längs Multrågatan, Långseleringen och villorna i områdets utkanter. I förgrunden byggarbetsplatsen för Vattenfallshuset. Källa: Stockholms stadsmuseum.

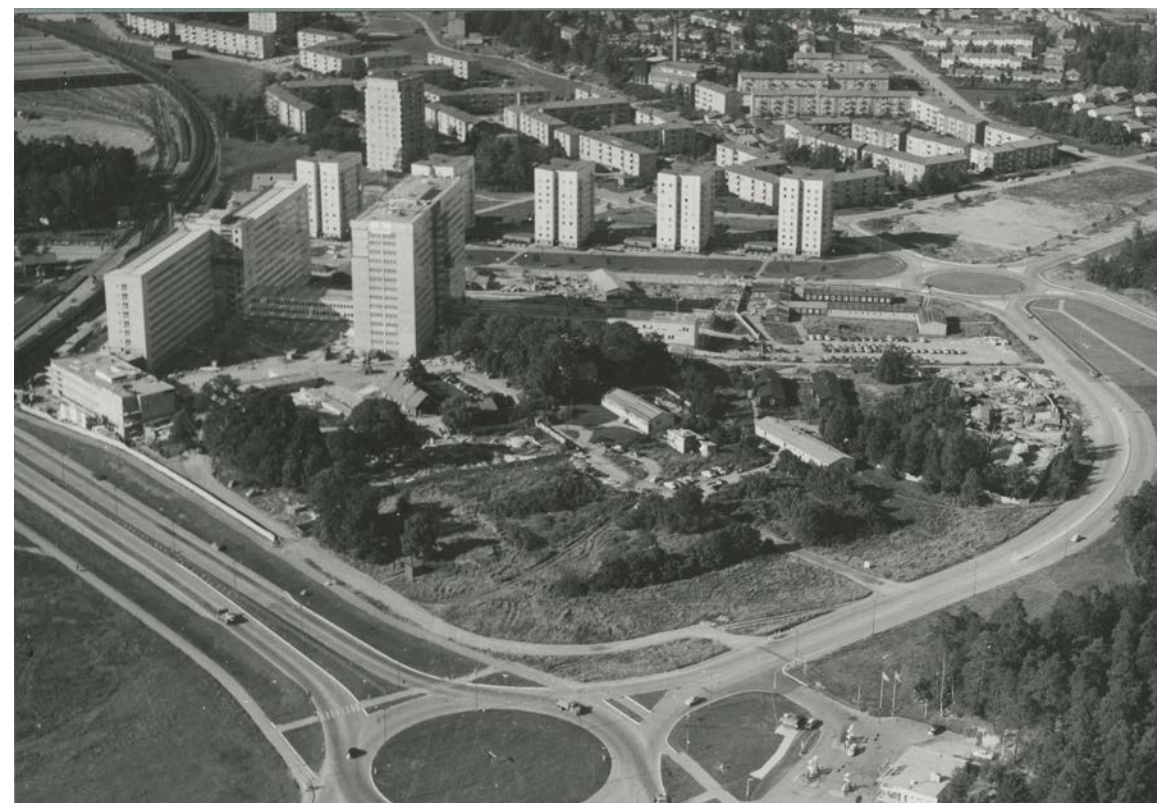
På denna bild från 1961 är Vattenfallshuset färdigbyggt. Räcksta gård syns intill och Multrågatan ligger i bakgrunden. Källa: Stockholms stadsmuseum.

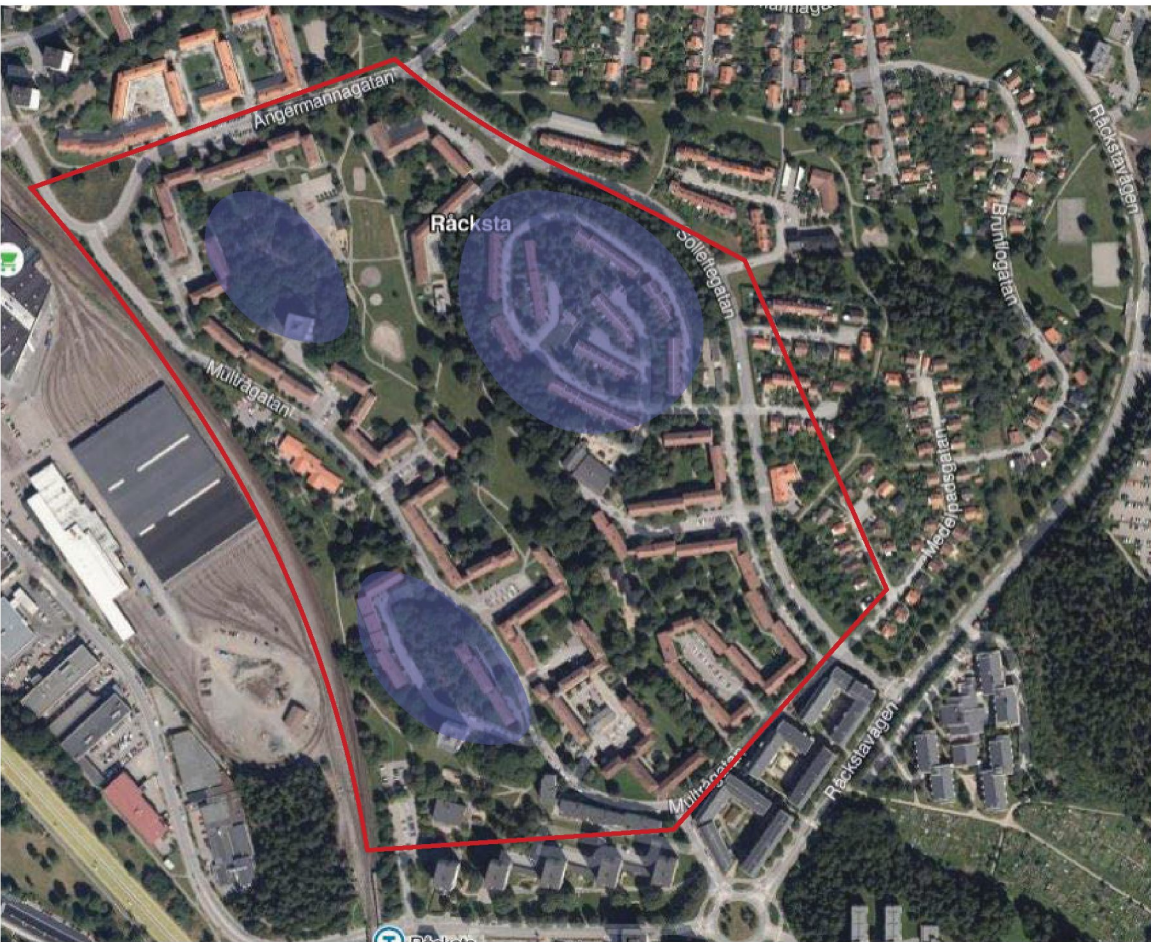
Bilden illustrerar områdets tre höjdparter med blått.

Råckstas topografi har en böljande karaktär och skiftar mellan högre partier och breda dalstråk. Inom det aktuella området finns tre stycken mindre höjder som bebyggelsen nogsamt har anpassats till. Höjden vid Långseleringen i delområde 3 utgör den största medan två mindre höjder finns i delområde 1 och 5.

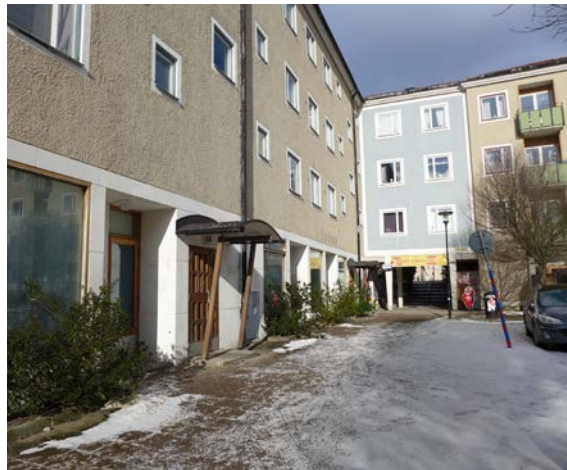
Ett av lamellhusen med arkad under huset.

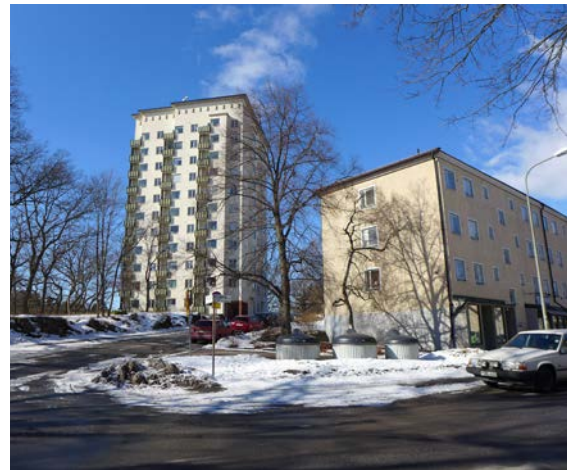
Punkthus med ljus fasad och gröna balkonger.

De två punkthusen som finns inom arbetsområdet ansluter i sin utformning gällande material och arkitektoniska detaljer till lamellhusen. Husen i tio-12 våningar har putsade ljusa fasader med en sockel klädd med stenimiterande betong samt balkonger av svart smide och gröna plåtfronter placerade vid indragna hörn. Båda punkthusen är placerade delvis i souterräng inom höjdparter men döljs delvis genom vegetationen.

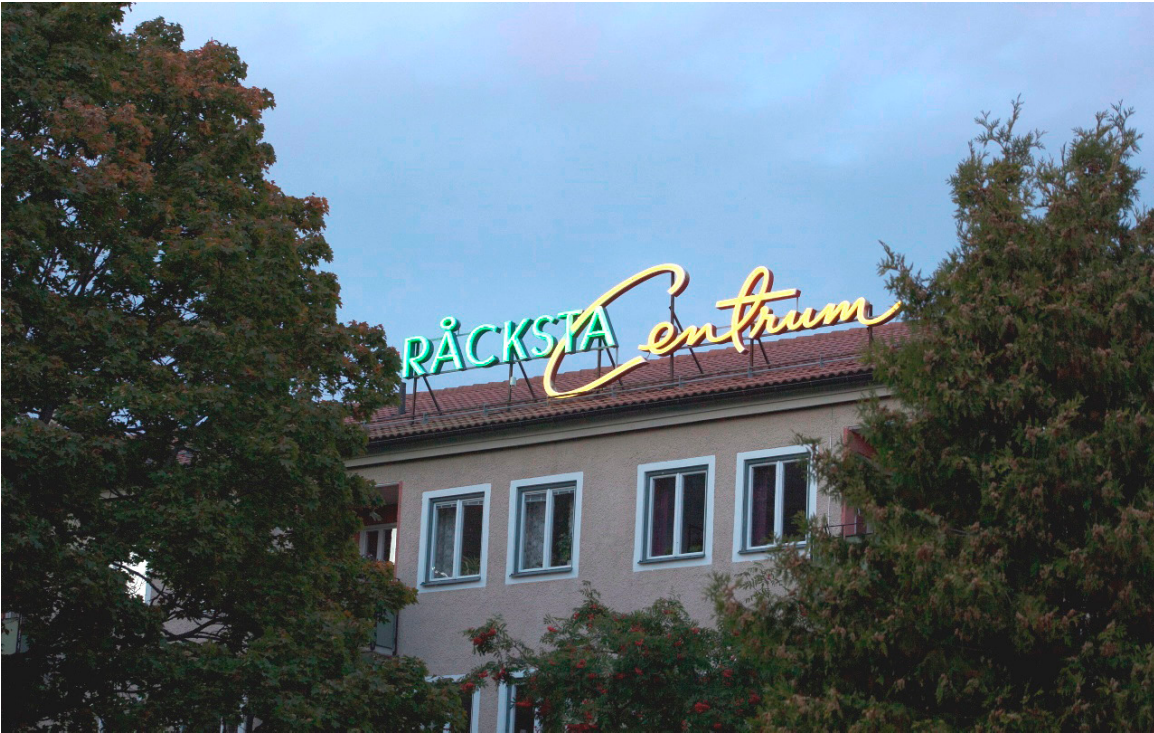
Den nu prisade och tidstypiska neonskylten vid Råcksta centrum. Foto Stockholms stadsmuseum 2011

- Putsade fasader med enhetlig färgsättningsprincip bl.a med avvikande kulör i balkongnischer
- Balkongfronter i plåt och räckesstommar i svart smide
- Tegeltäckta sadeltak
- Portar, portomfattningar och skärmtak med kvalitet i material och design
- Centrums skylten vid Råcksta centrum

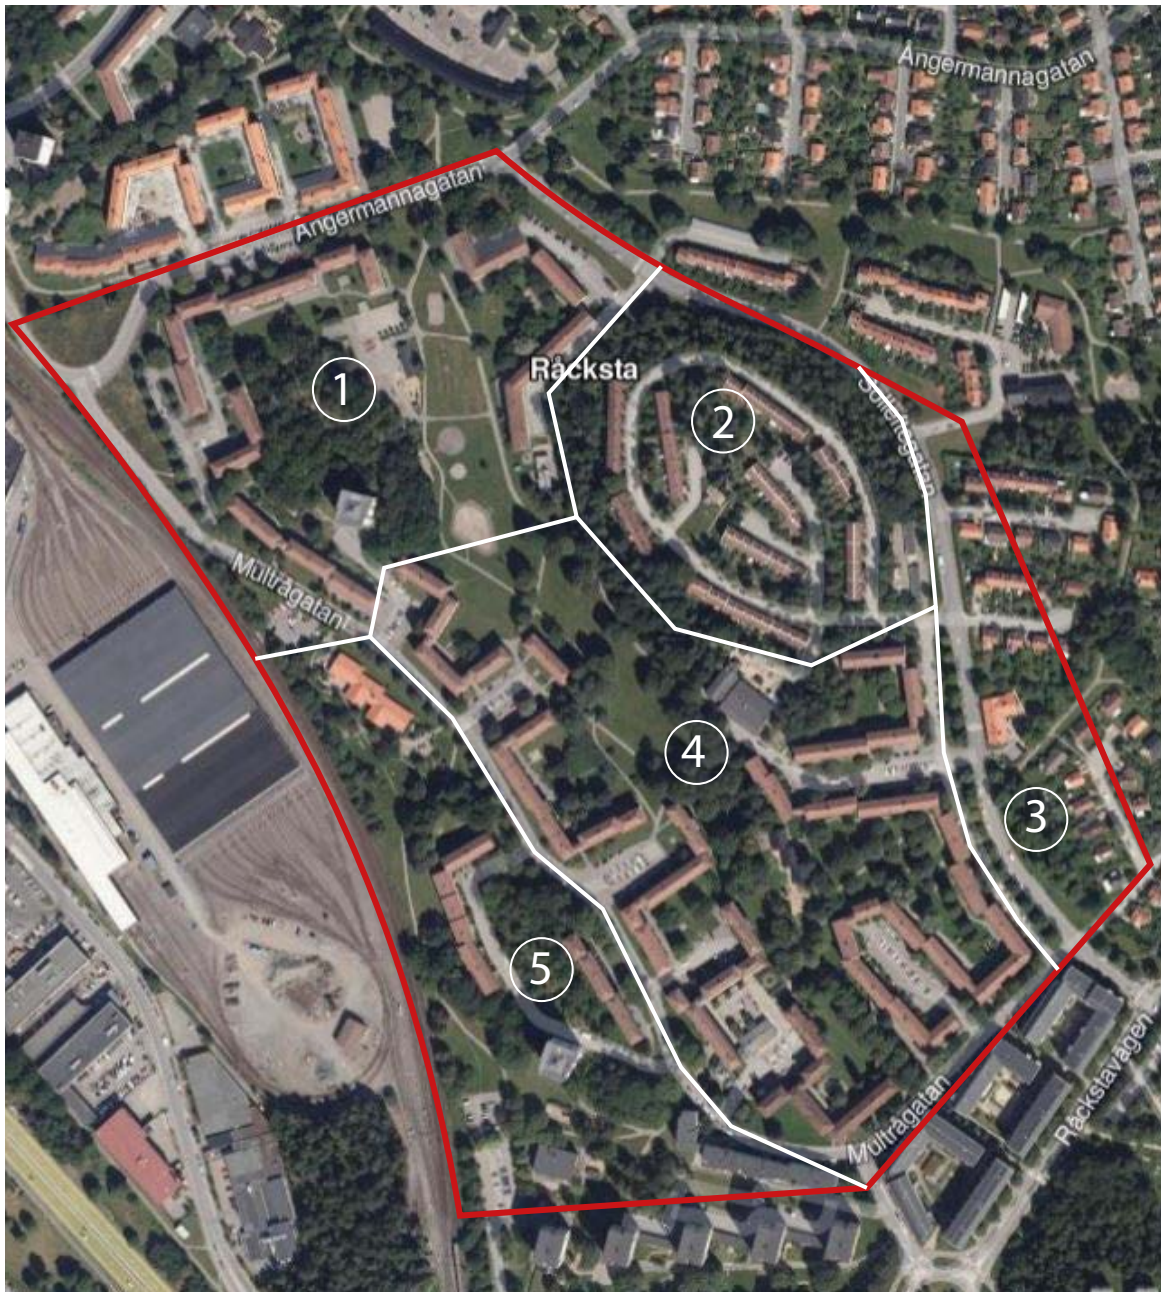
Illustration över projektets 5 olika delområden.

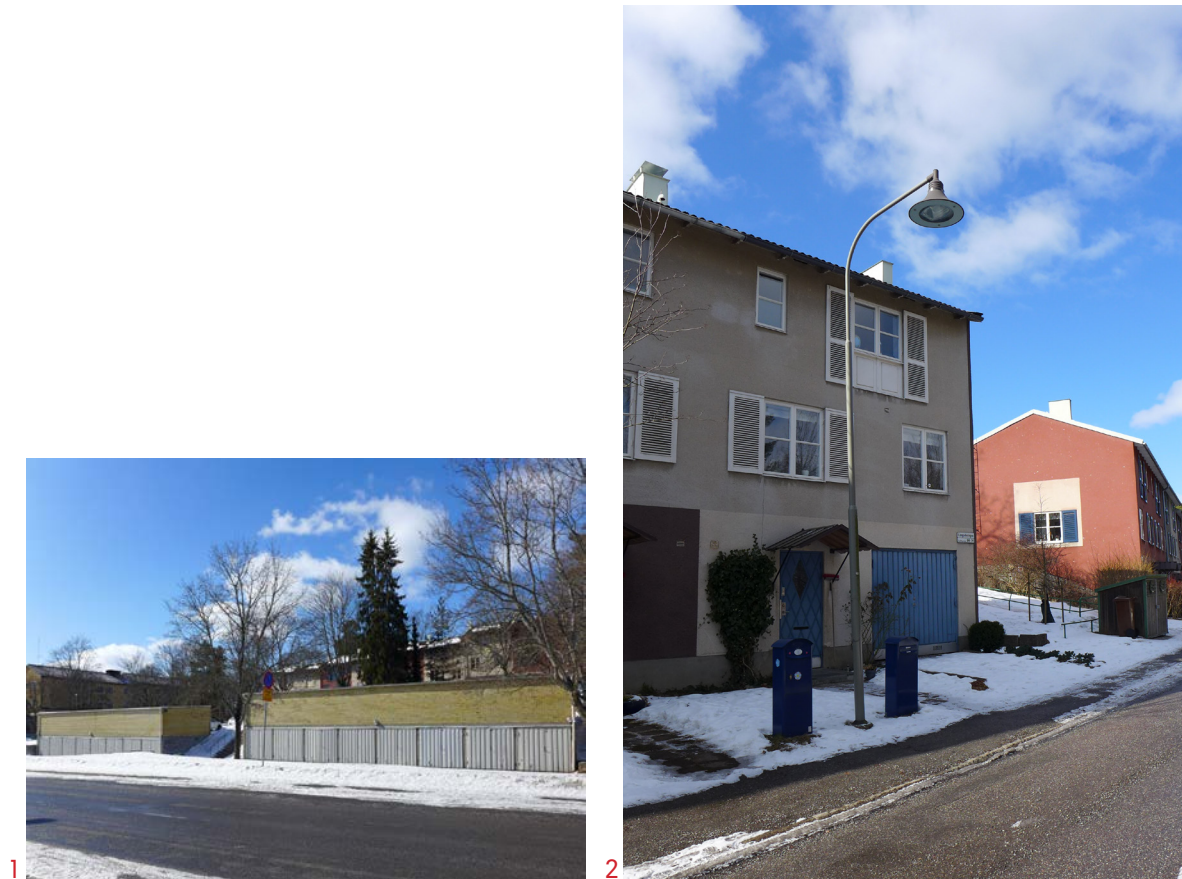
1. Avvikande garagelängor
2. Långseleringens radhus
3. Radhusen öster om Solleftegatan ligger lägre i topografin.
4. Höjden omges av en skogsriddå.

I backen mot Solleftegatan avviker de två garagelängorna från 1960-talet till form och material. På Solleftegatans motsvarande sida i öster finns låga, småskaliga villor och radhus förskjutna i höjd- eller sidled mot varandra, placerade strax under gatunivån. Här bedöms området i mötet mellan de olika hustyperna tåligt för förändringar.

Ev. tillägg kräver en anpassad skala och respekt till platsens topografiska förhållanden. Trappningen både uppåt Långseleringens höjd och neråt villa- och radhusområdet är särskilt viktig att förhålla sig till.

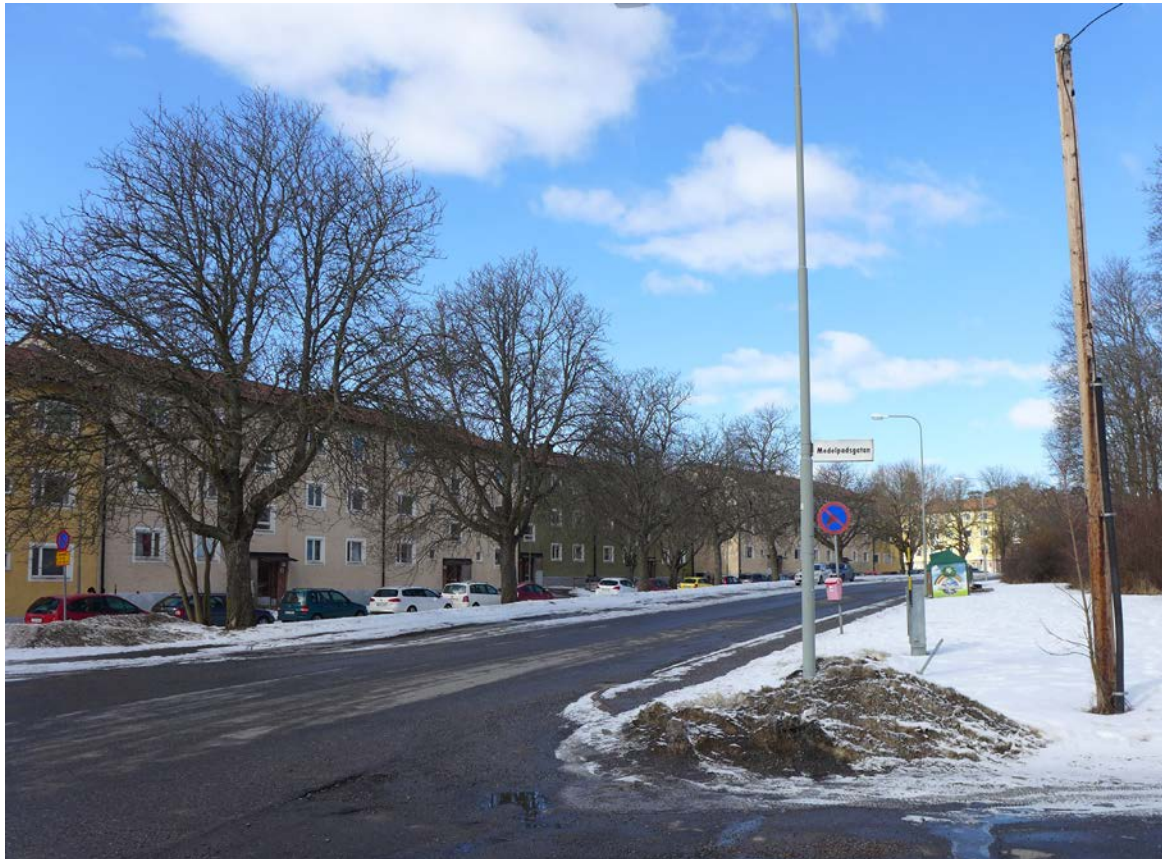
1

1. Trädraden mot Solleftegatan.
2. Området sett mot söder.
3. Naturmark med berg i dagen mellan vägen och villorna.

Området utgör en liten del av villaområdet på östra sidan om Solleftegatan och gränsar till lamellerna på den västra sidan. Längs gatans västra sida finns en planterad trädrad som fortsätter längs med Multrågatan. Mot gatans östra sida finns en obebyggd del som till största delen består av naturmark med berg i dagen. På denna sida är topografin högre än vid lamellerna.

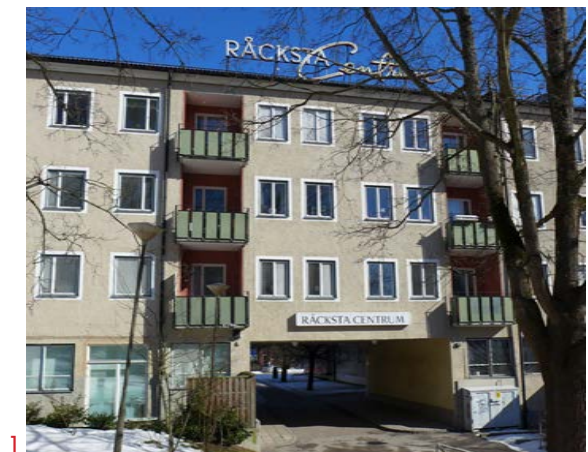
1

1. Råcksta centrum
2. Vy över torget i Råcksta centrum
3. Gård vänd mot parkstråk
4. Panncentralen, numera förskola
5. Öppna stråk som smalnar av mot söder.

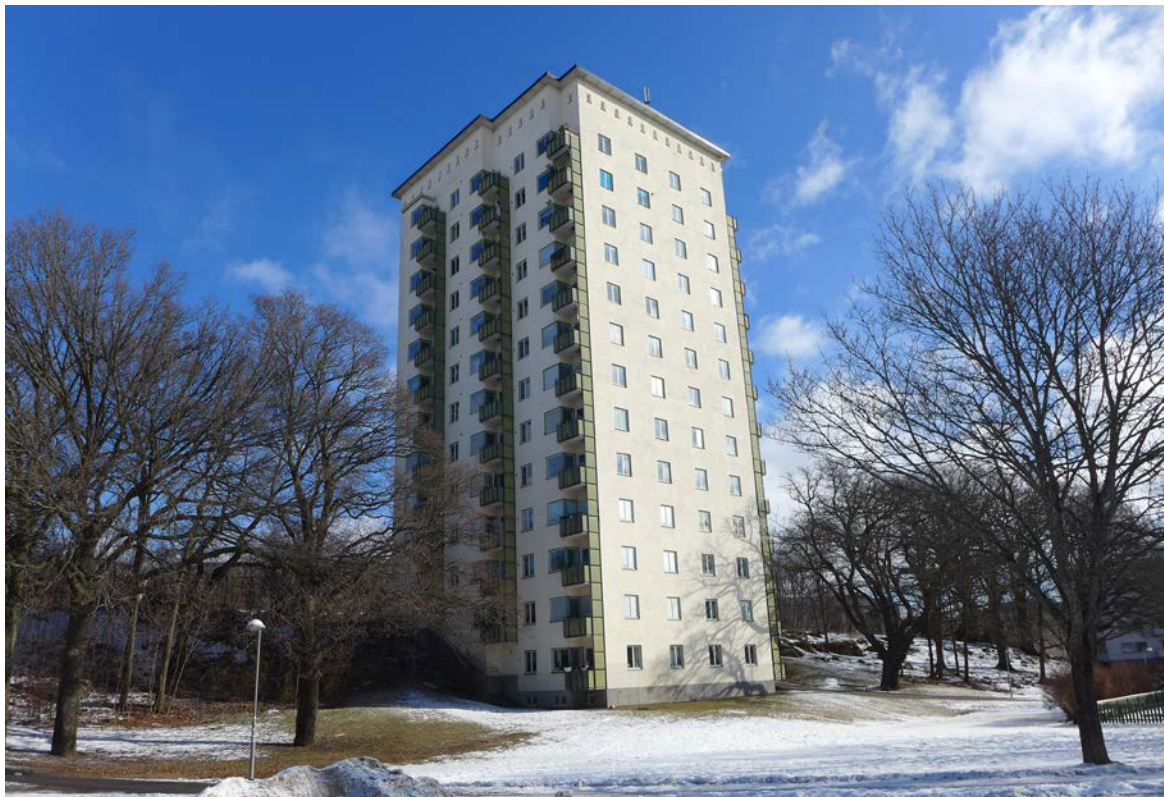
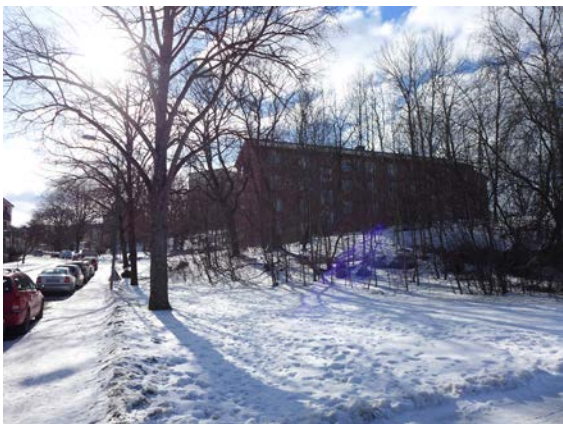
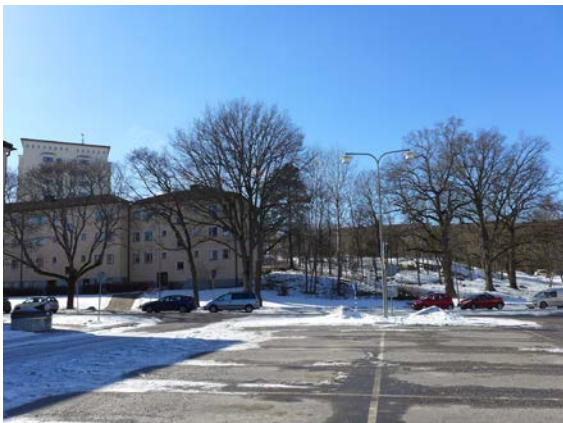
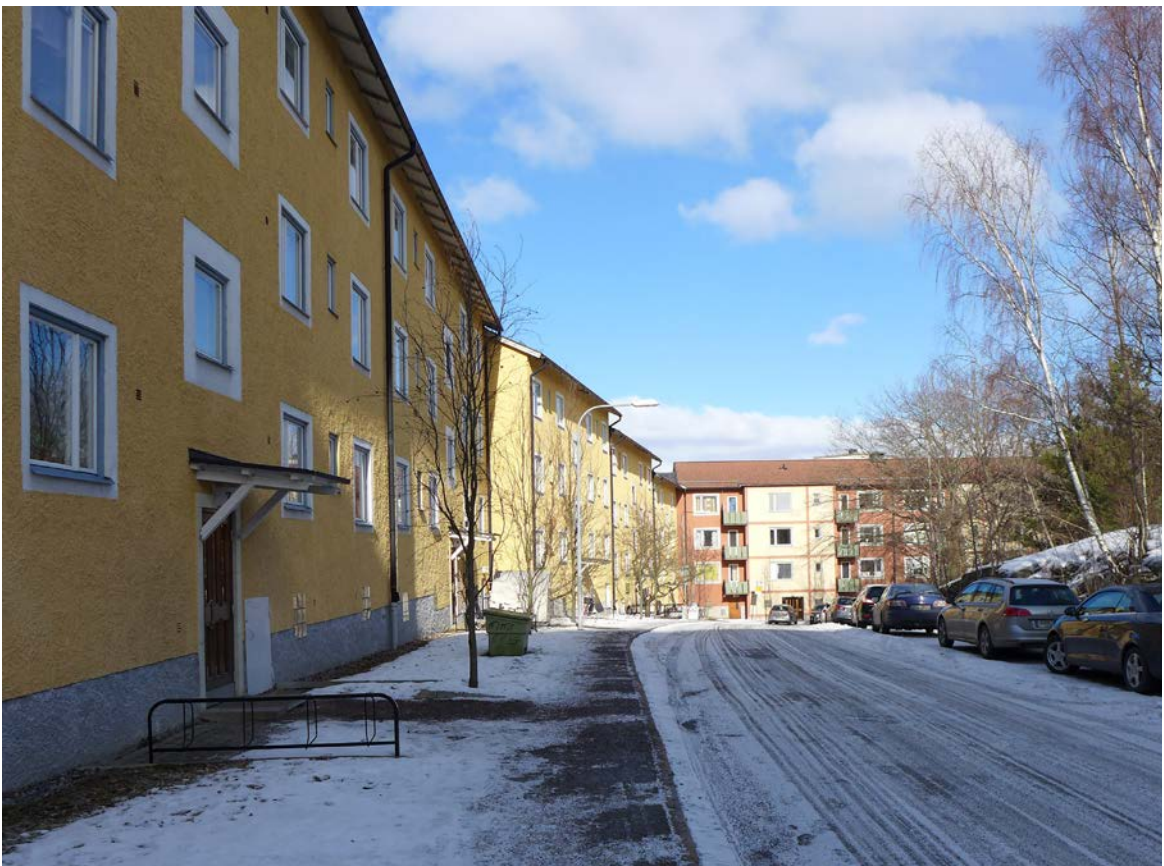
1. Punkthuset omges av ekar.
2. På höjden finns lameller i mustiga kulörer.
3. Höjden omges av träd av olika slag.
4. Höjdens östra sida.

Ur områdets strukturella fördelning mellan hög och låg bebyggelse bedöms ytan kunna rymma en högre byggnadsvolym, typ punkthus.
