## ARBETSNÄMNDENS HUS Törnet 10 i Stockholm

Antikvarisk förundersökning, med fokus på  
exteriören och byggnadskroppen mot  
Rosengatan

Datum: 2019-12-13, rev. 2020-01-27

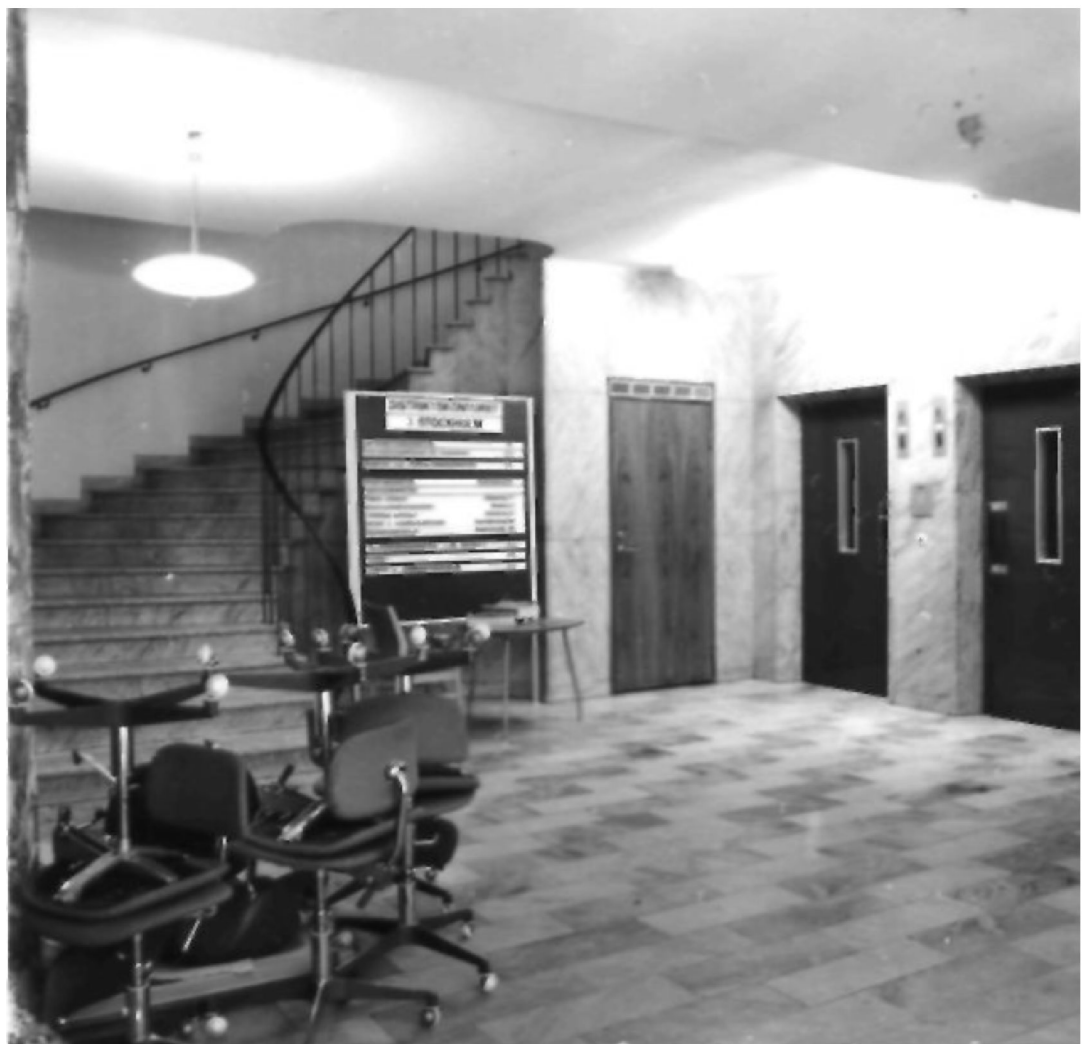
Huvudentrén mot Luntmakargatan 46, vid stadsmuseets inventering 1967. Golv och väggar är klädda med marmor och trapploppet har, till skillnad från idag, ett mörkt smidesräcke. Källa: Stockholms stadsmuseum.

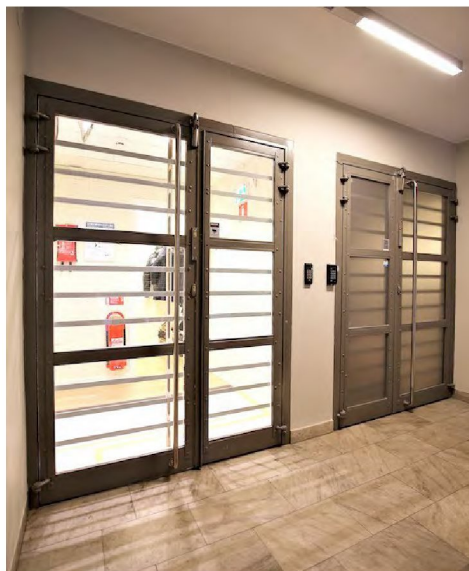
*Till vänster: Relationsritningen från 1957, som visar den ursprungliga utformningen av trapphuset mot Rosengatan, utan hiss och med dörrarna in till lokalerna placerade på ömse sidor om trapphuset. Till höger: Trapphuset idag, efter att entrédörrarna till lokalerna vinklats 90 grader och flyttats ut i trapphuset.*

Interiört genomgick byggnadskomplexet en upprustning som bland annat att en hiss installerades i trapphuset mot Rosengatan. Hissen, med tillhörande schakt, placerades mitt i trapploppet, vilket innebar att man sågade bort delar av de marmorbeklädda trappstegen och att trappräcket utmed spindeln byggdes om eller byttes ut i sin helhet (troligtvis det sistnämnda). Stengolvet kompletterades och lagades med ny marmor utmed sågytorna mot hiss-schaktet. Vid ombyggnaden minskades också trapphusets vilplan, genom att dörrpartierna till lokalerna vinklades 45 grader och flyttades ut på vilplanet. På så sätt togs genomgångsfunktionen genom trapphuset bort.

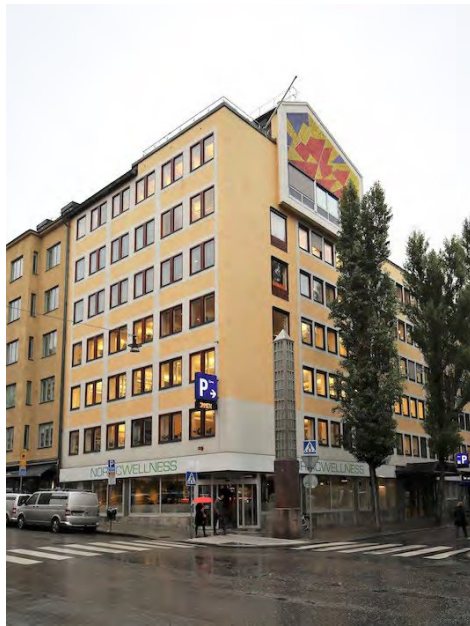
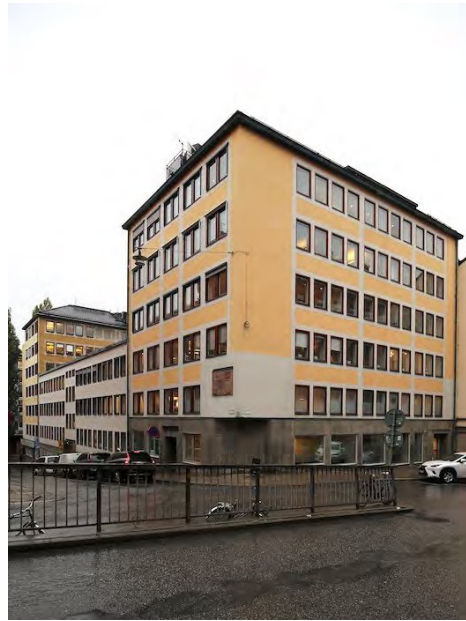
*Till vänster: Fasaderna mot Tegnérgatan-Luntmakargatan. Idag är fasaden gulmålad, men ursprungligen var byggnadskroppen mot Tegnérgatan röd. Takryttarens mosaikdekoration finns kvar, men det underliggande fasadpartiet är utbytt. Till höger: Huset Döbelnsgatan-Rosengatan, med hela fasaden mot Rosengatan till vänster i bild. Även på dessa fasader har den nuvarande färgsättningen förändrats på ett sätt som förtar den ursprungliga stringensen hos gestaltningen.*

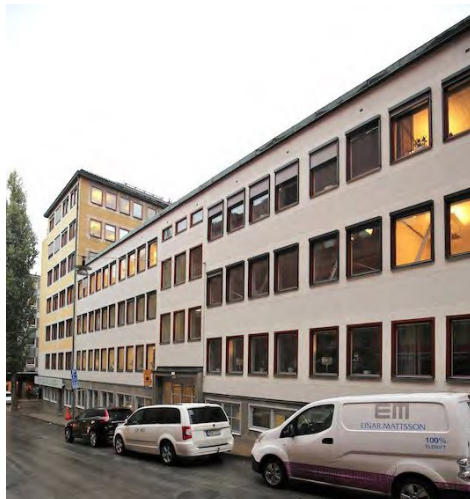
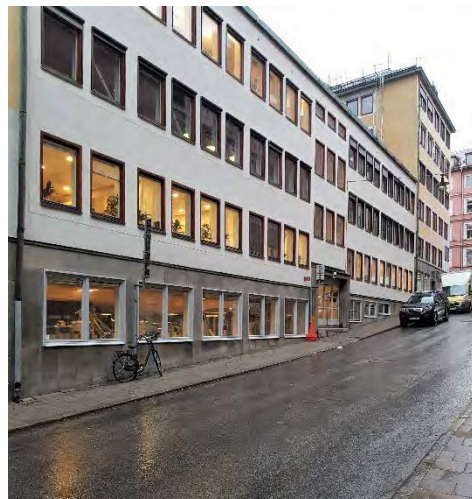
*Till vänster: Lågdelen mot Rosengatan. Längst bort i bild ses högdelen som vetter mot Luntmakargatan. Lågdelen trapphus, med avvikande fönstersättning, är tydligt avläsbar i fasad. Till höger: Lågdelen mot Rosengatan, sedd från andra hållet, med högdelen mot Döbelnsgatan längst bort i bild.*

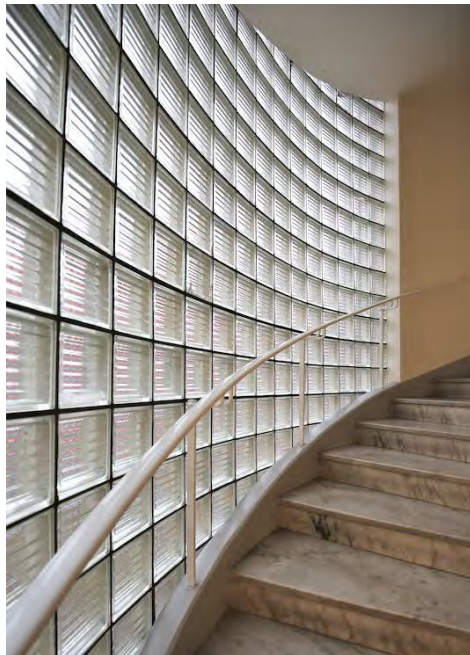
*Till vänster: Huvudtrapphuset med ytterväggen av glasbetong. Till höger: Huvudtrapphuset högre upp i byggnaden. Bortsett från den förändrade färgsättningen, är trapploppet mycket välbevarat.*

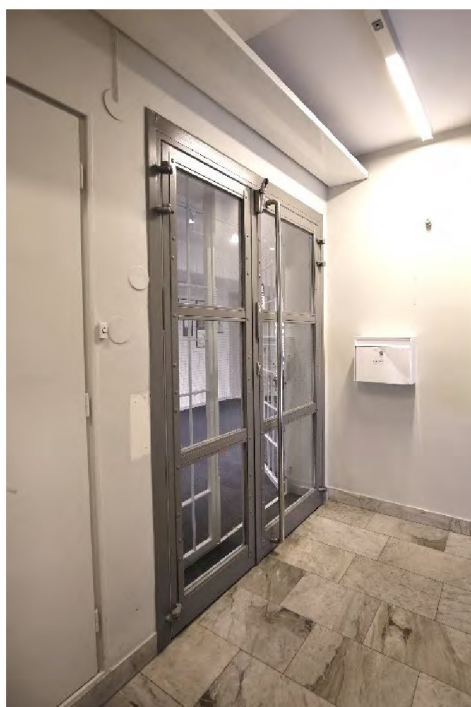
*Dörrarna in till lokalerna i byggnaden mot Döbelnsgatan är ursprungliga.*
