## Miljöteknisk markundersökning

Corem Storsätra AB

# Storsätra 1 skolgård

Datum 2018-05-18  
Uppdragsnummer 1320034463

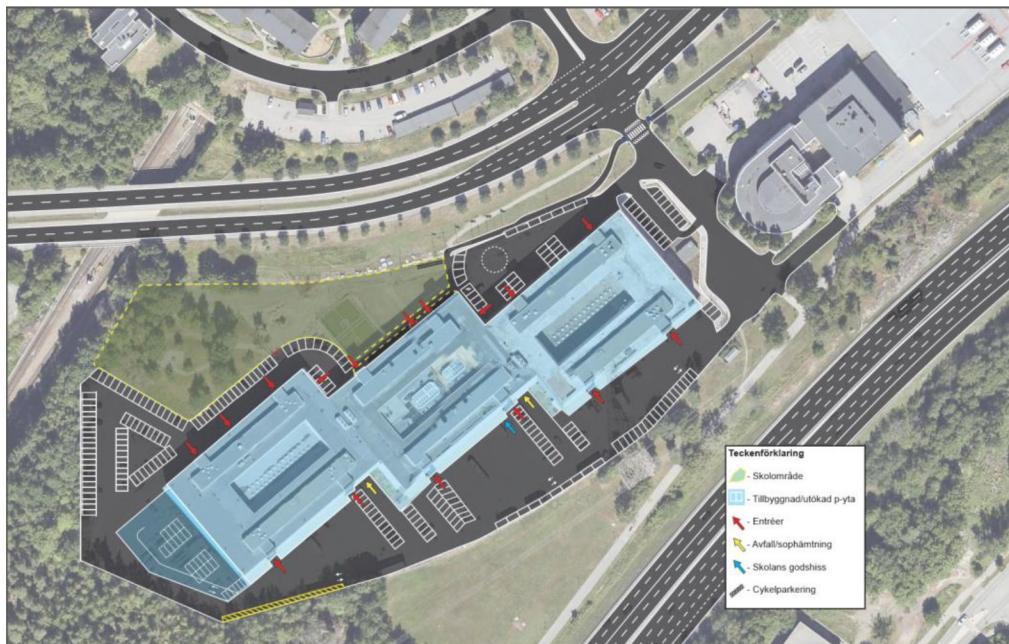
Figur 1. Planerat skolområde markerat med gul streckad linje. Källa bild: Lindrum Consult.

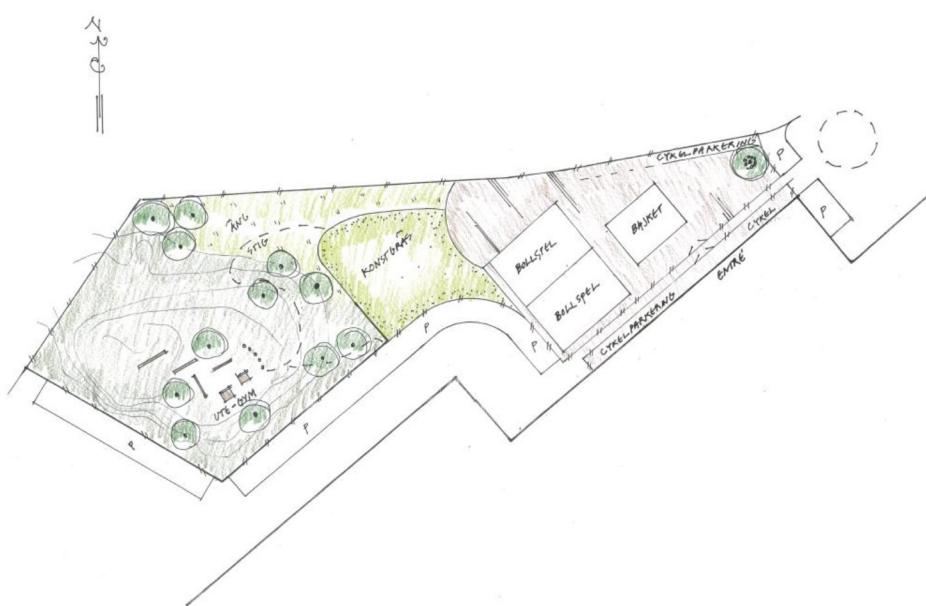
Figur 2. Skiss över planerad utveckling av området efter färdigställande. Källa bild: Lindrum Consult.

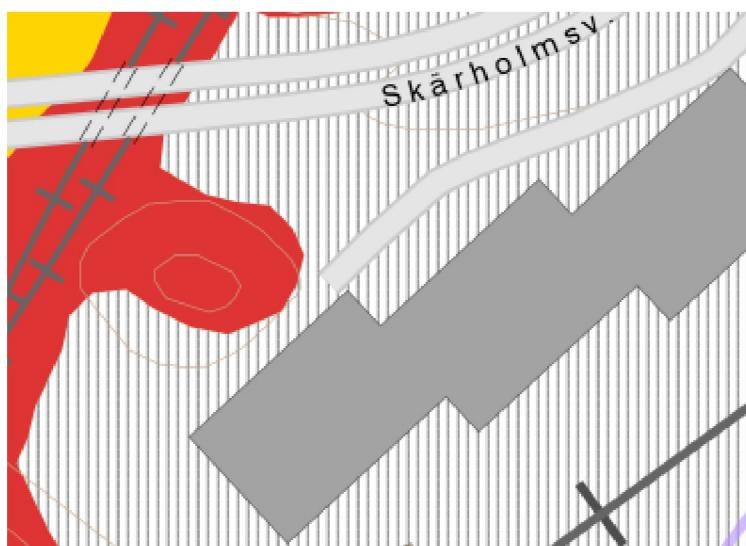
Enligt SGU:s jordartskarta (Figur 3) består jordarter inom större delen av undersökningsområdet av fyllnadsmaterial förutom höjden i väst som utgörs av berg i dagen (SGU, 2018a). Jorddjupet inom undersökningsområdet ligger på ca 3-5 m enligt SGU:s jorddjupskarta (SGU, 2018b). Berggrunden inom undersökningsområdet består av den sedimentära bergarten gråvacka enligt SGU:s berggrundskarta (SGU, 2018c). Inget grundvattenmagasin finns inom området eller i närområdet enligt SGU:s karta över grundvattenmagasin (2018d). Undersökningsområdet ligger inom delavrinningsområdet 658088-162908 som mynnar i Mälaren och inom huvudavrinningsområde 61000 Norrström (VISS, 2018).

*Figur 3. Jordarter i undersökningsområdet enligt SGU:s kartvisare. Randigt område visar fyllnadsmaterial, rött område visar berg. Källa: SGU (2018a).*

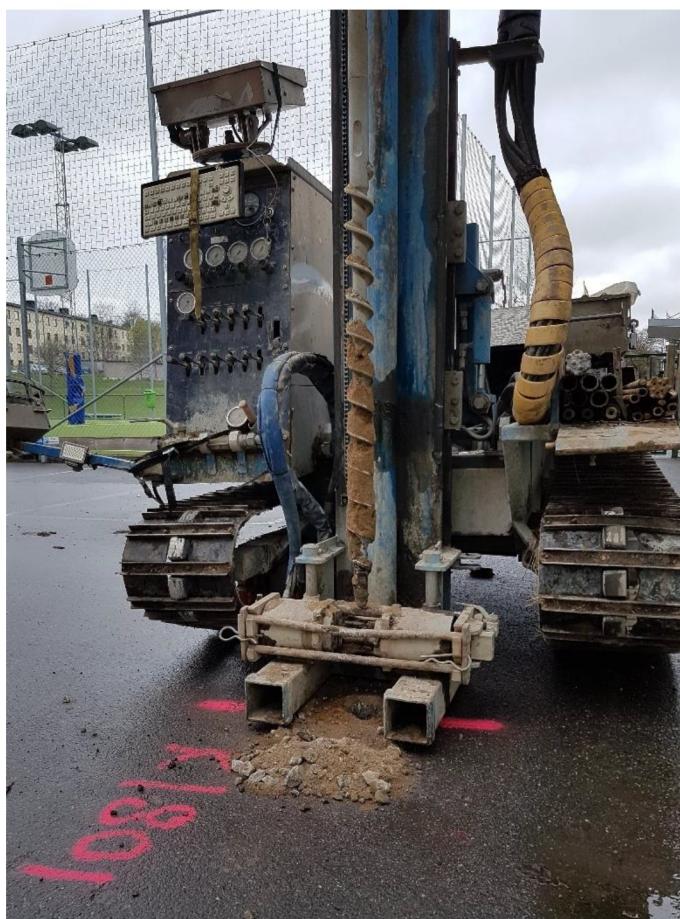
Fyllnadsmaterial påträffades generellt inom området ned till ett djup om ca 2 m u.my. Borrningen utfördes till ett djup om 2-3 m u.my. I provpunkt 18R03

påträffades berg på ett djup om 0,5 m u my. 18R03 är lokaliserad i omedelbar närhet till den trädbevuxna höjden i den västra delen av undersökningsområdet. I provpunkt 18R06 påträffades fuktig jord på ett djup om 1 m u my och fortsatt borrning avbröts för att minimera risk för potentiell spridning av föroreningar. Det var inte möjligt vid undersökningstillfället att fastställa om vattnet rörde sig om markvatten eller grundvatten. I övriga provpunkter påträffades inget vatten. Påträffade jordarter var i huvudsak sandig grus, sand och torrskorpelera. Inga avvikande lukt- eller synintryck observerades. Fältundersökning i provpunkt 18R01 visualiseras i Figur 4. Fullständiga fältprotokoll redovisas i Bilaga 2.

Figur 4. Fotografi från fältundersökning vid provpunkt 18R01.

Ett av jordproverna som överstiger riktvärdet för KM (för alifatiska kolväten >C16-C35) är 18R01 0,5-1,0. Provpunkten är lokaliserad på parkeringsytan utanför det planerade skolgårdsområdet. I den planerade utvecklingen av området kommer ytan fortsatt användas till parkering och beläggas med asfalt. Den överskridande halten kommer från ett djupt jordprov 0,5 – 1 m ned i marken. Det förväntade schaktdjupet i området är ca 0,5 m. Är schaktdjupet 0,5 m kommer inte massor med halter över riktvärdet för KM att schaktats upp. Sammantaget bedöms detta innebära att exponeringsrisken för denna förorening är liten.

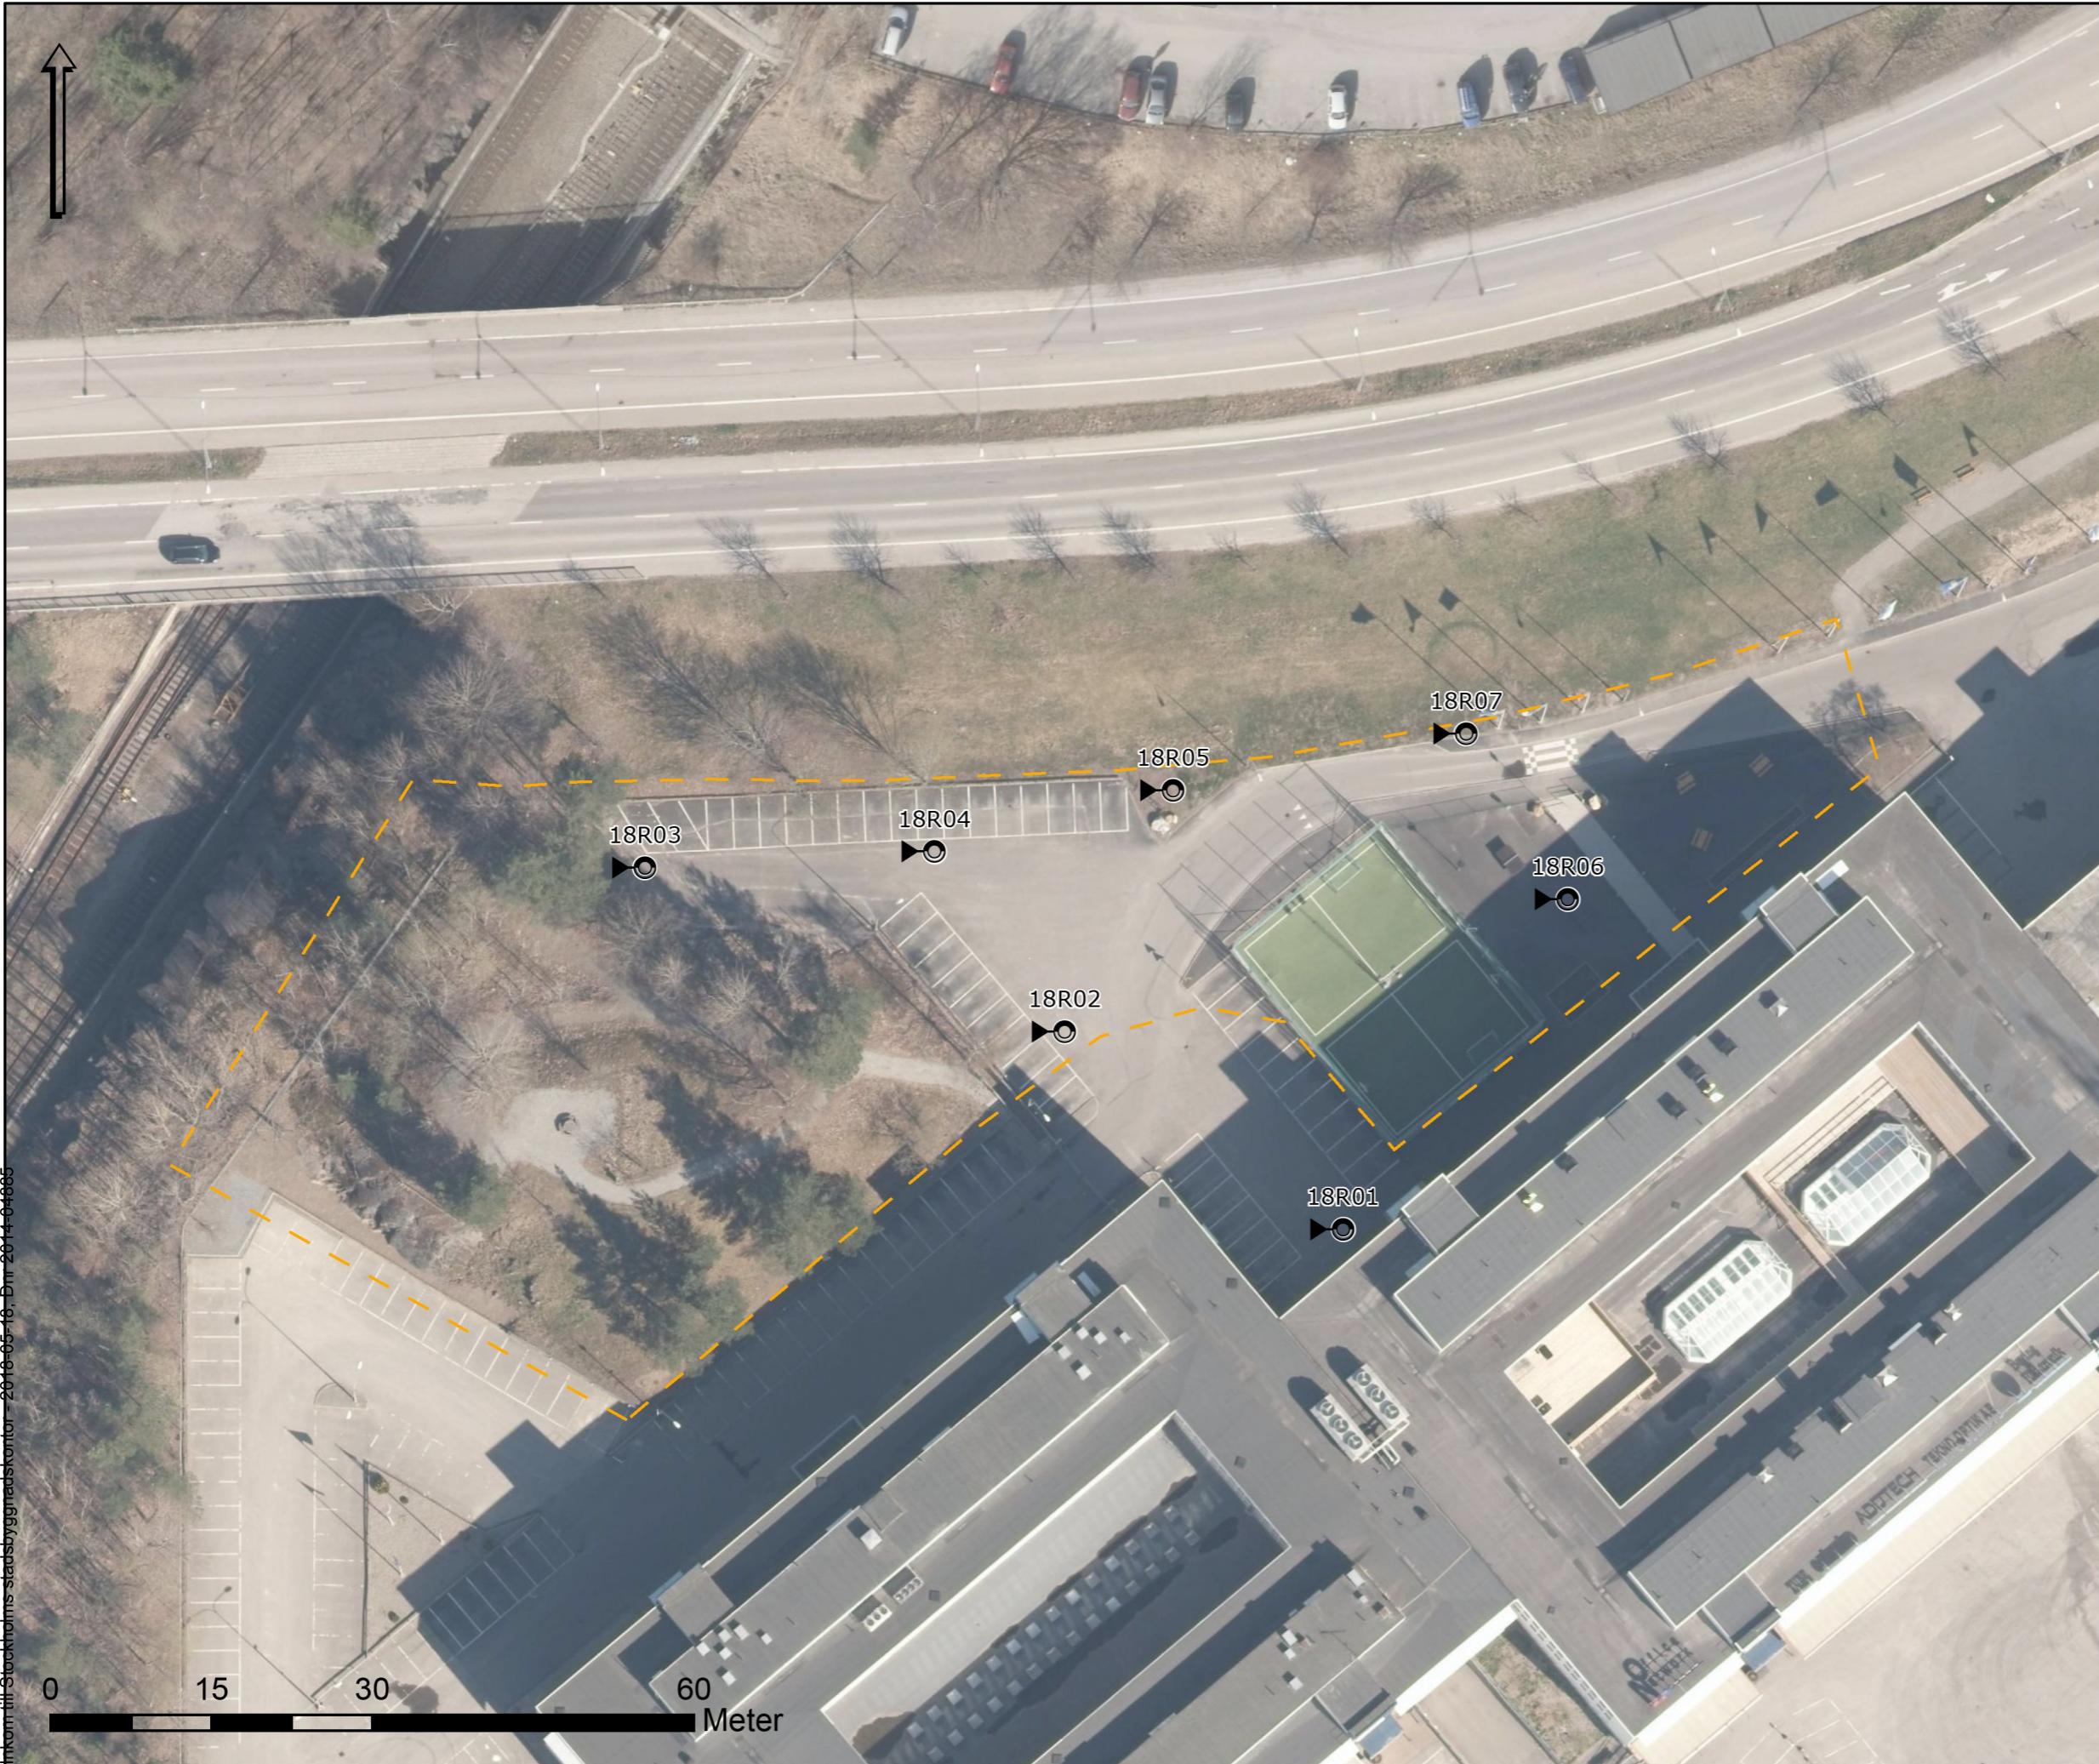
Storsätra skolgård,  
Miljöteknisk undersökning  
Provtagningspunkter

Provpunkternas lägen mättes in av mättekniker och redovisas på planritning i Bilaga 1.
