# HASSELBACKEN

## LANDSKAP, EKOLOGI OCH TRÄD

## UTREDNING

Utredningen är ett underlag till planärende för Hasselbacken 1.

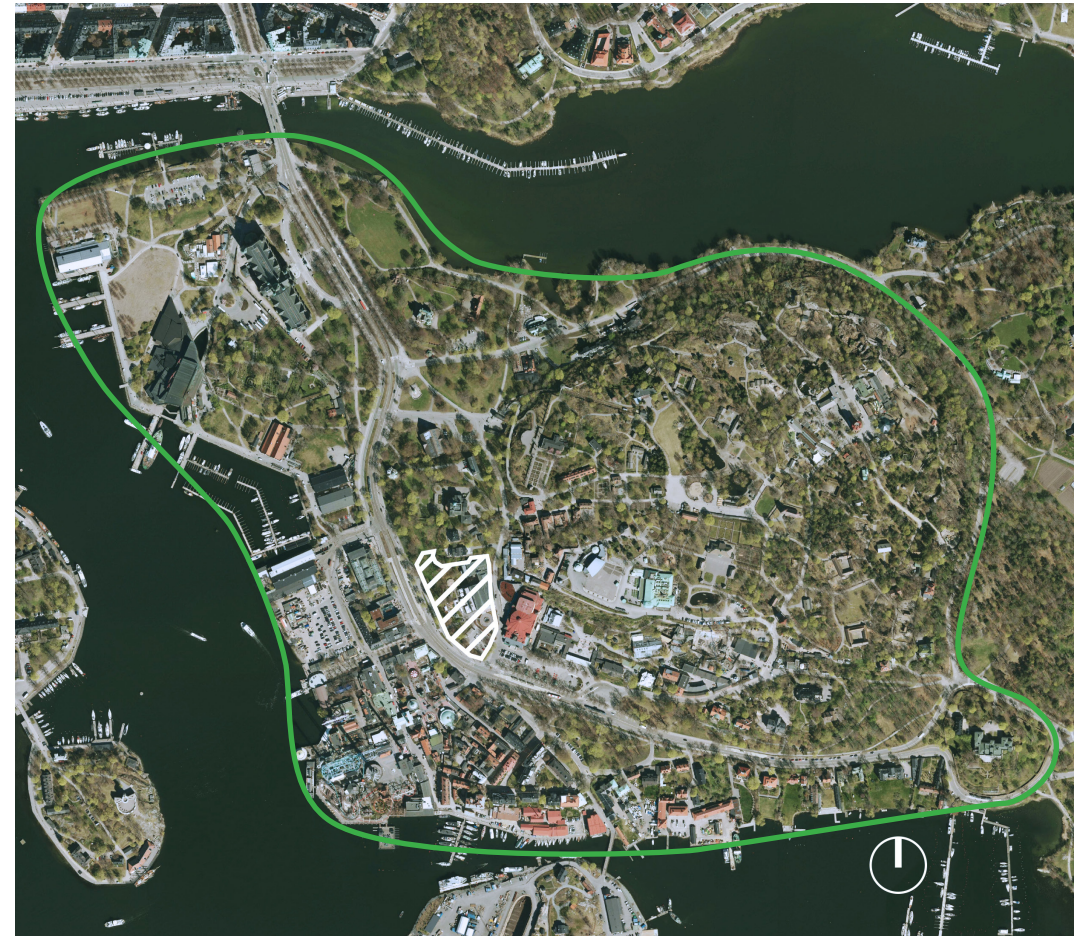
**Figur 1** Västra och centrala Djurgårdsön med aktuell fastighet vitskrafverad. Grön linje visar område för evenemangsparken.

Stadsbyggnadsnämnden i Stockholm beslutade den 14 november 2019 att gå vidare med detaljplan för Konsthallen 15 m fl och att även inkludera Hasselbacken 1 (fig.1). Idag består fastigheten av hotell Hasselbacken. Detta dokument är ett underlag till detaljplan.

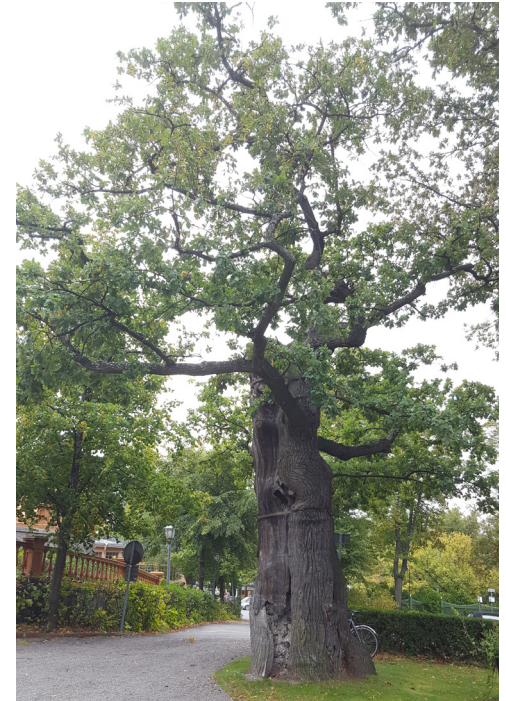
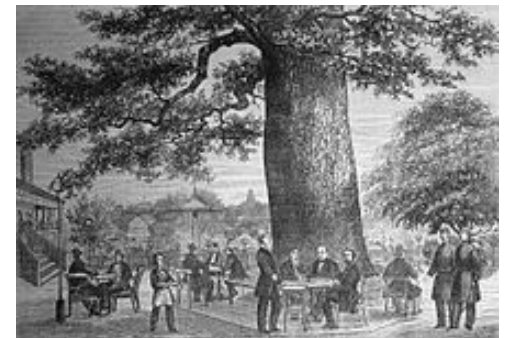
Ovan Bellmanseken 2019.  
T h Bellmanseken, från  
tidskrift 1865.

De flesta av de träd som står där idag är dock av en äldre årgång och några har funnits där under hela 1900-talet. Några träd, inte minst Bellmanseken, har varit där längre. Den är av stort värde såväl kulturhistoriskt som biologiskt. Dess tillstånd har varierat och olika mer eller mindre lyckade trädvårdsinsatser har gjorts under 1900-talet. Botanikern Rutger Selander skriver ilsket i "Stockholms natur" 1926 om hur illa medfaren den har blivit på grund av restaurangverksamheten.

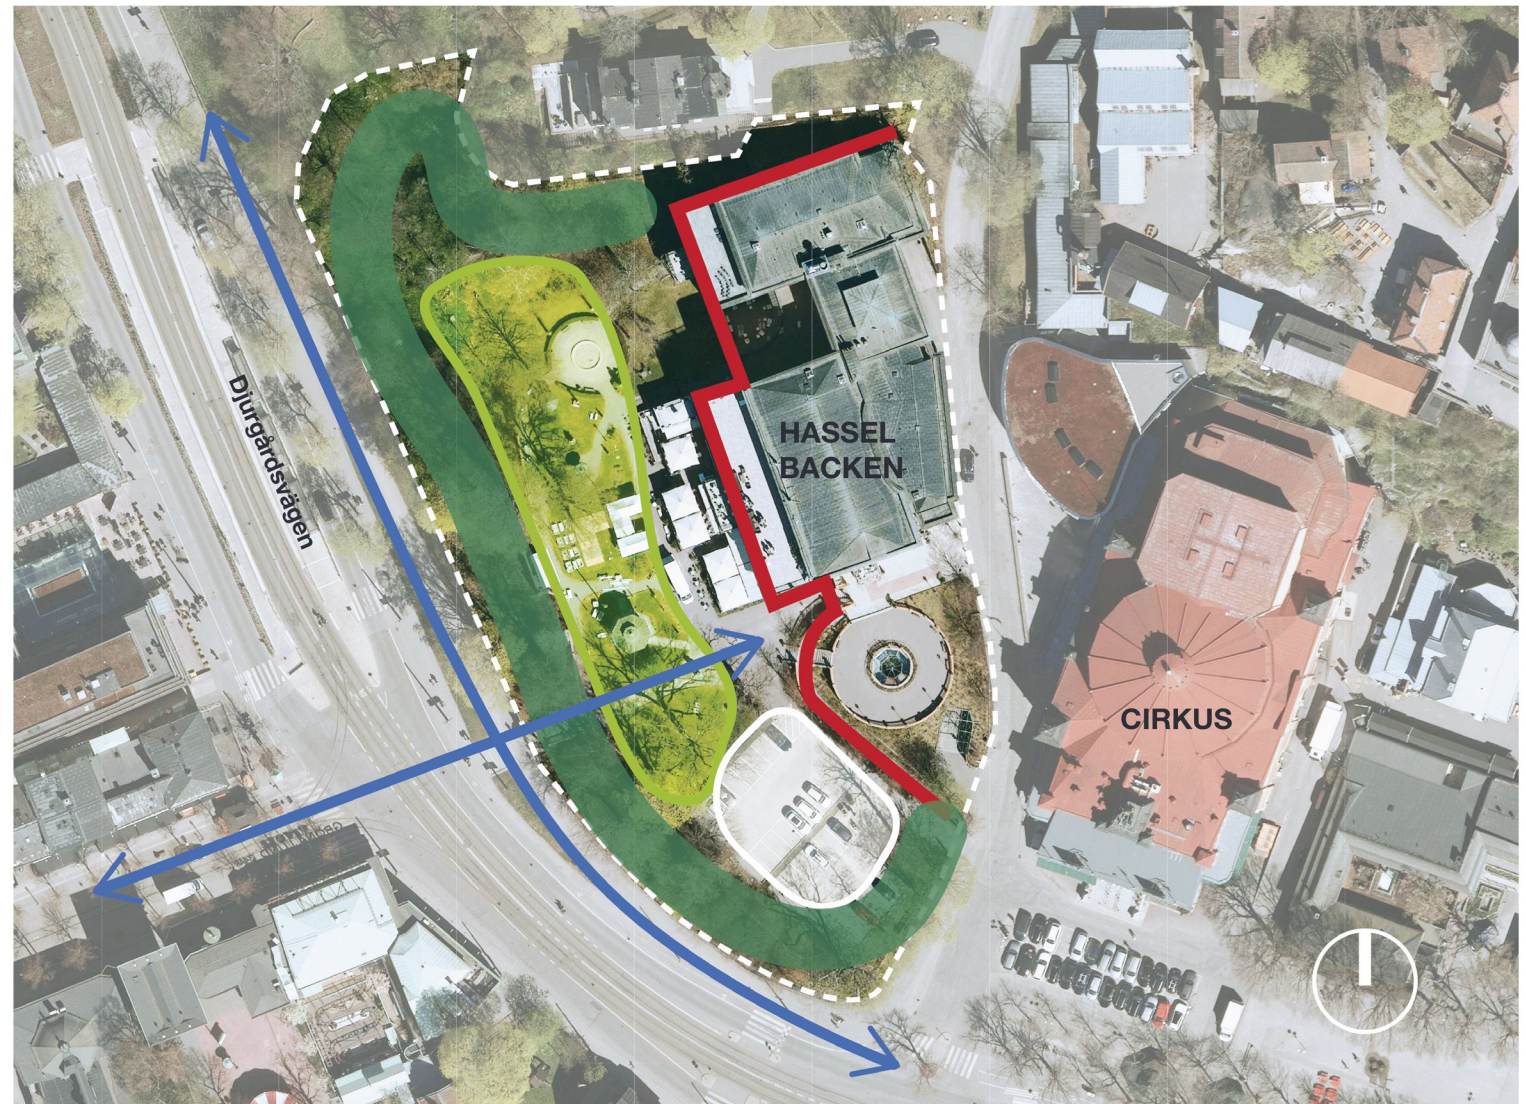
**Figur 2** Diagram som visar trädens betydelse för siktlinjer och rumsavgränsingar för Djurgårdsvägen och Hasselbackens trädgårdsrum.

varit densamma sedan restaurangverksamheten startade (fig. 2). Mot kanterna finns en ridå av träd med tydlig rumsbildande verkan för platsens inre och som avskärmar mot omgivningens trafik- och evenemangsytor. Stubbar vittnar dock om att ridån nyligen har varit tätare. Trädbeståndet mot väster har också stor betydelse för den gröna upplevelsen när man befinner sig på Djurgårdsvägen. Platsens centrala del, själva trädgårdsrummet för restaurangverksamheten, är öppet med bara enstaka träd. Idag är dessa träd riktigt stora och värdefulla som solitärer.

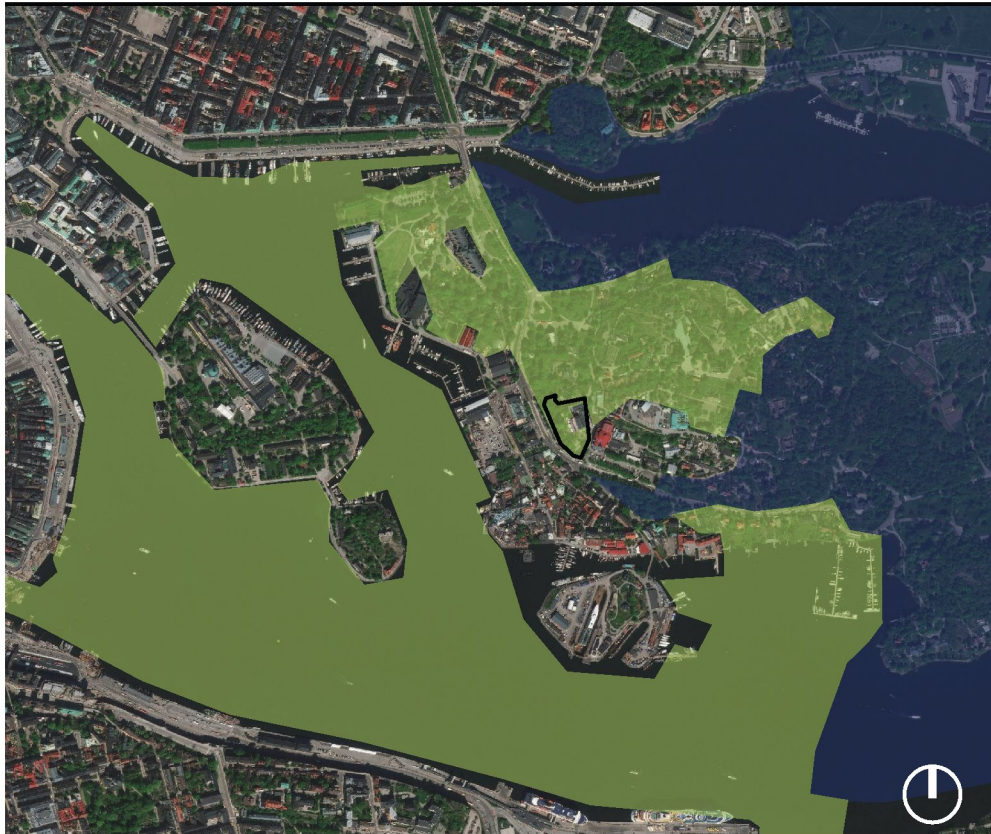
Figur 3 Kartan visar Ekologiska särskilt betydelsefulla områden i östra centrala Stockholm.

Stora delar av södra Djurgården utgörs av ett stort sammanhängande ESBO-kärnområde (Fig. 3). Området vid Hasselbacken befinner sig dock inte inom något kärnområde, men i princip hela ytan befinner sig i en spridningszon (Fig. 4). Som sådant kan området följaktligen ha en betydelse för biologisk mångfald i Stockholm.

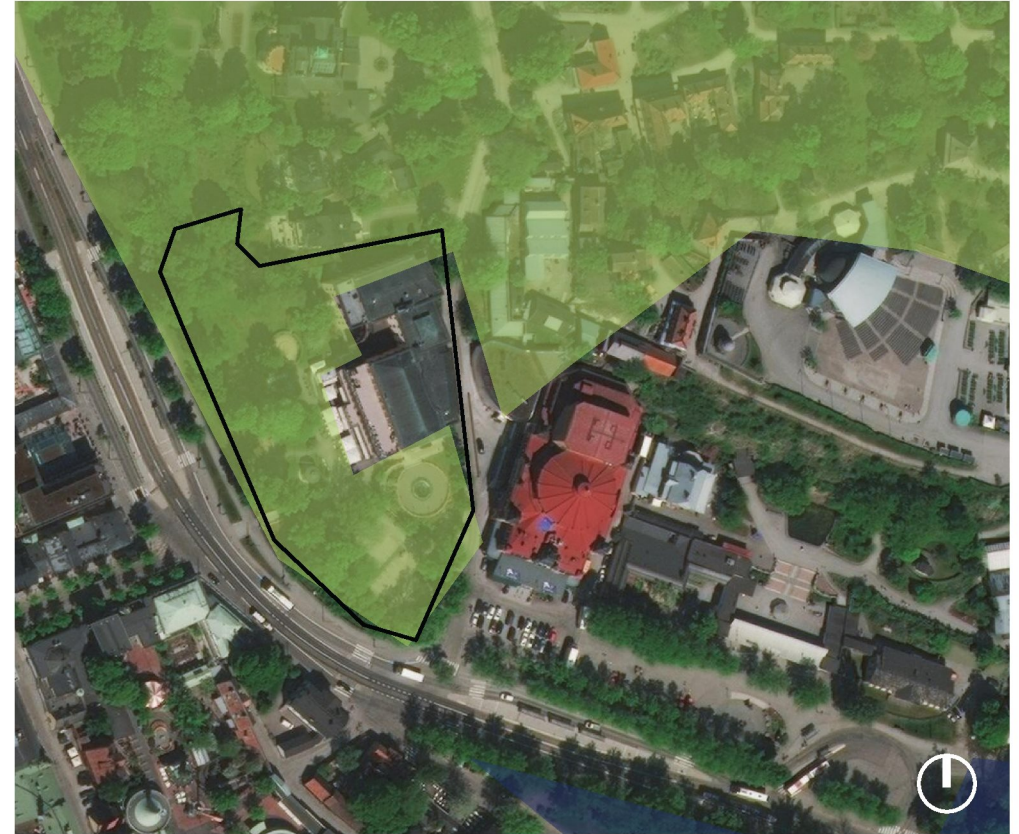
Figur 4 Kartan visar Ekologiska särskilt betydelsefulla områden vid Hasselbacken.

verksanalysen utgör livsmiljö för vedlevande skalbaggar. Även i den södra och östra delen av Hasselbacken finns två små livsmiljöer, vars ekosystemfunktionalitet har hamnat i den lägre delen av skalan. Dessa utgörs av vardera ett enda träd (den södra är Bellmanseken). Mellan dessa livsmiljöer utgörs områdena i huvudsak av spridningsstråk för de vedlevande skalbagarna. Vidare kan man notera att det inte finns några livsmiljöer åt söder eller åt väster på den lokala skalan och följaktligen finns heller inga spridningsstråk i dessa riktningar (Fig. 4).

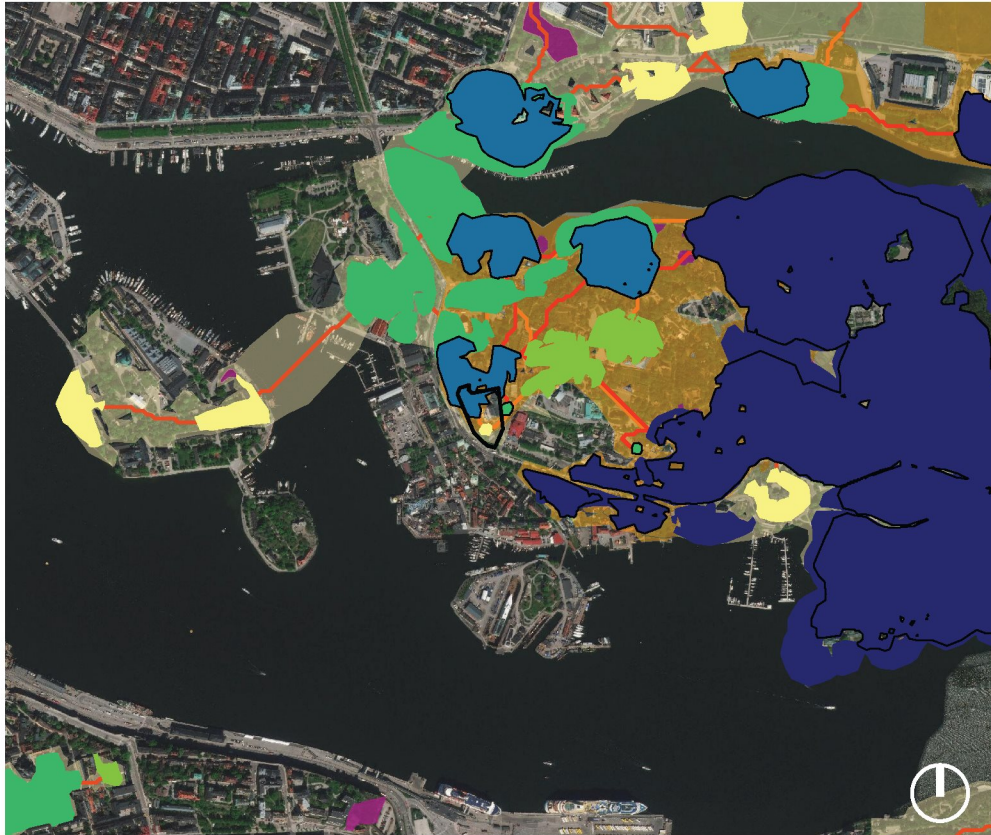
Figur 5 Kartan visar Habitatnätverket på Djurgårdsön.

I de västra delarna (dit Hasselbacken hör) finns flera ädellövskogsområden med naturvärden vars ekosystemfunktionalitet har bedömts som något lägre. Områdena i den västra delen av södra Djurgården har kontakt med de större ädellövskogsområdena på den mellersta delen, i och med att dessa livsmiljöer binds samman av spridningsstråk. Kopplingen västerut och söderut är betydligt svagare, främst orsakat av att vattnet utgör en stark spridningsbarriär, men även eftersom livsmiljöer till stor del saknas i landområdena väster om södra Djurgården (förutom några livsmiljöer på Skeppsholmen; Fig. 5).

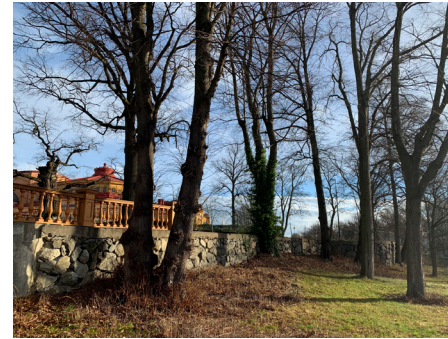
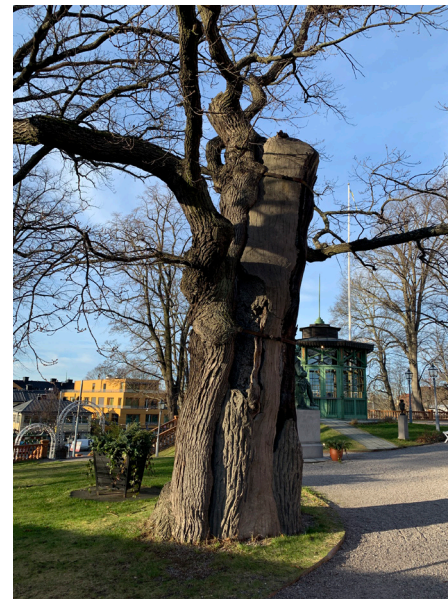
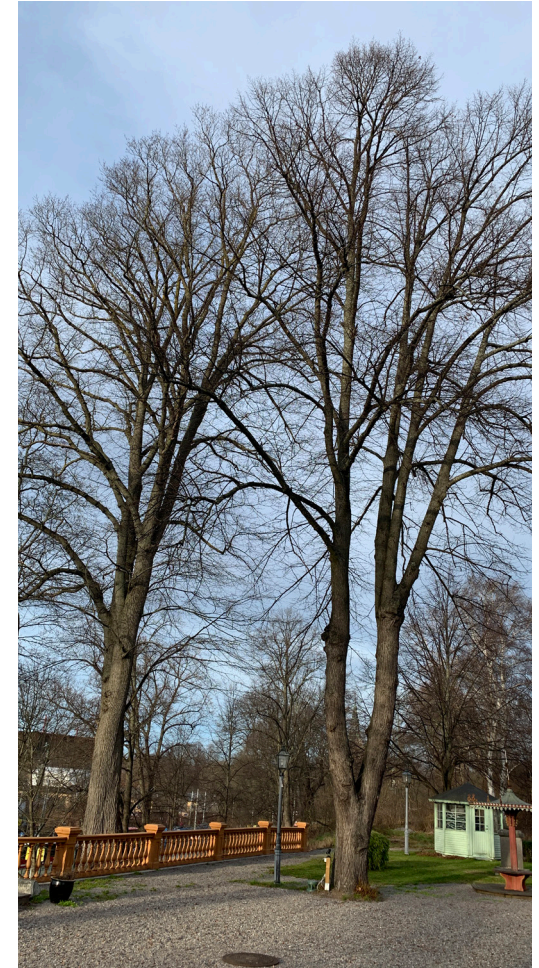
Foton T v ovan träddridåer i sydväst, t v under Bellmanseken nr 21. T h platsens högsta träd nr 37 och 41. Anders Ohlsson.

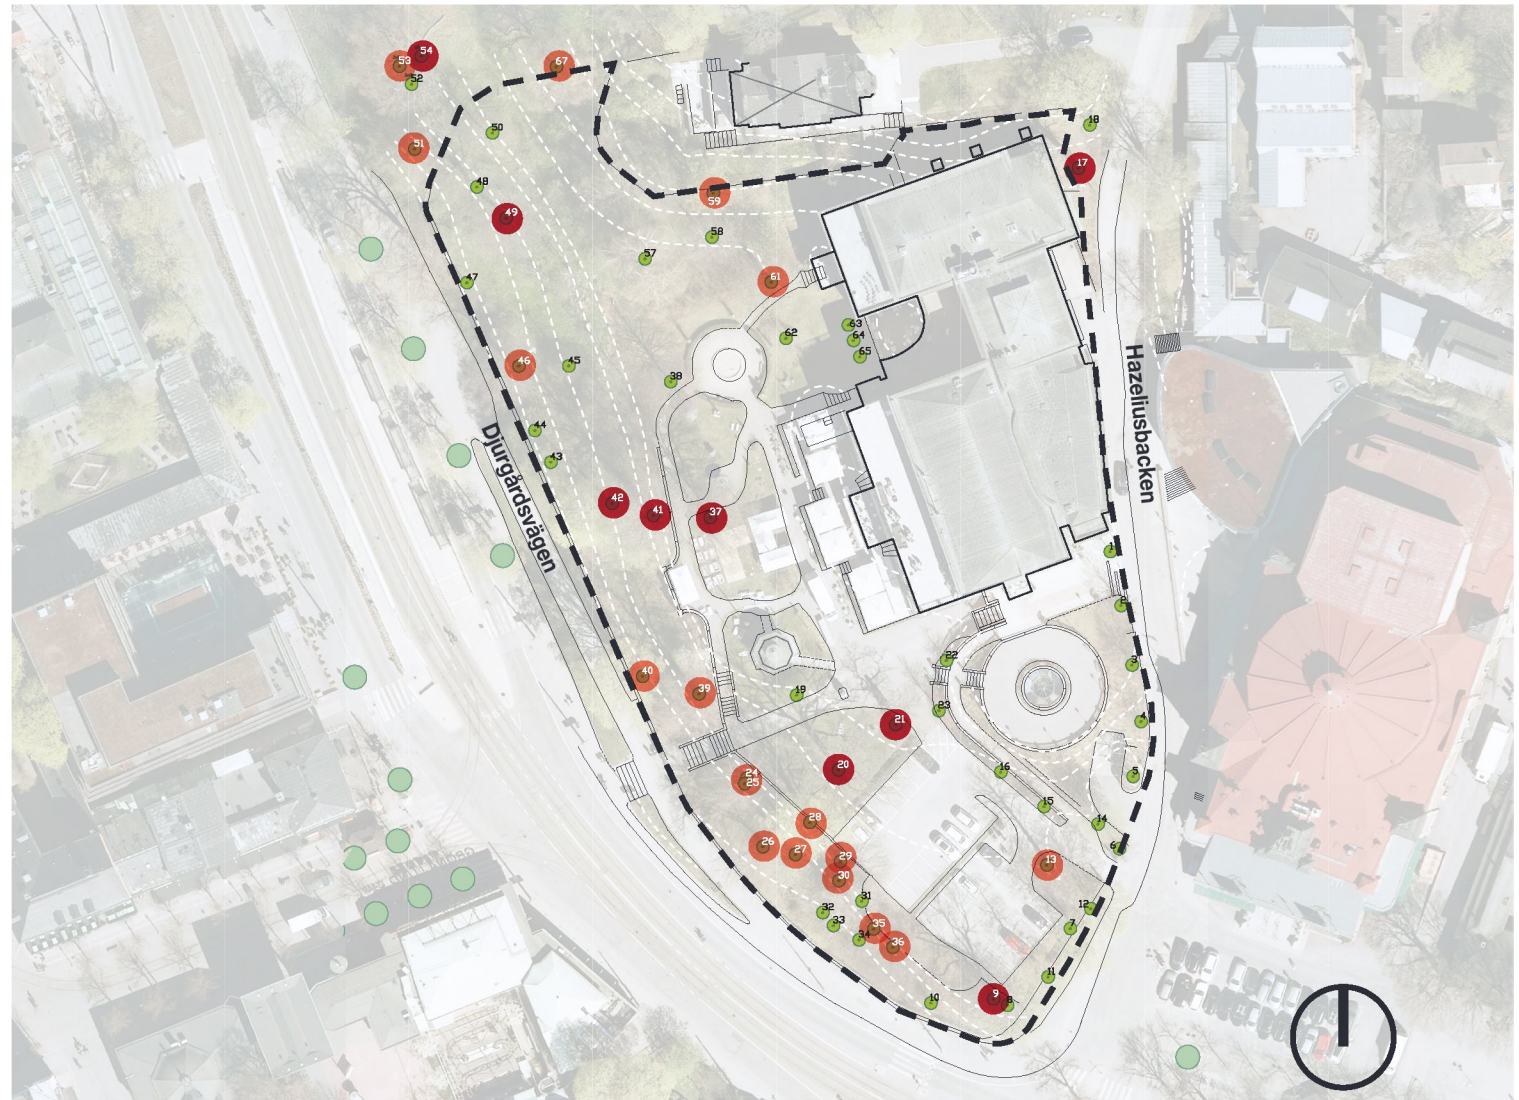
**Figur 7** Diagram som visar träd med mycket stort bevarandevärde och stort bevarandevärde. Numerering enl. följande matris.

- Mycket stort bevarandevärde
- Stort bevarandevärde
- Övriga träd

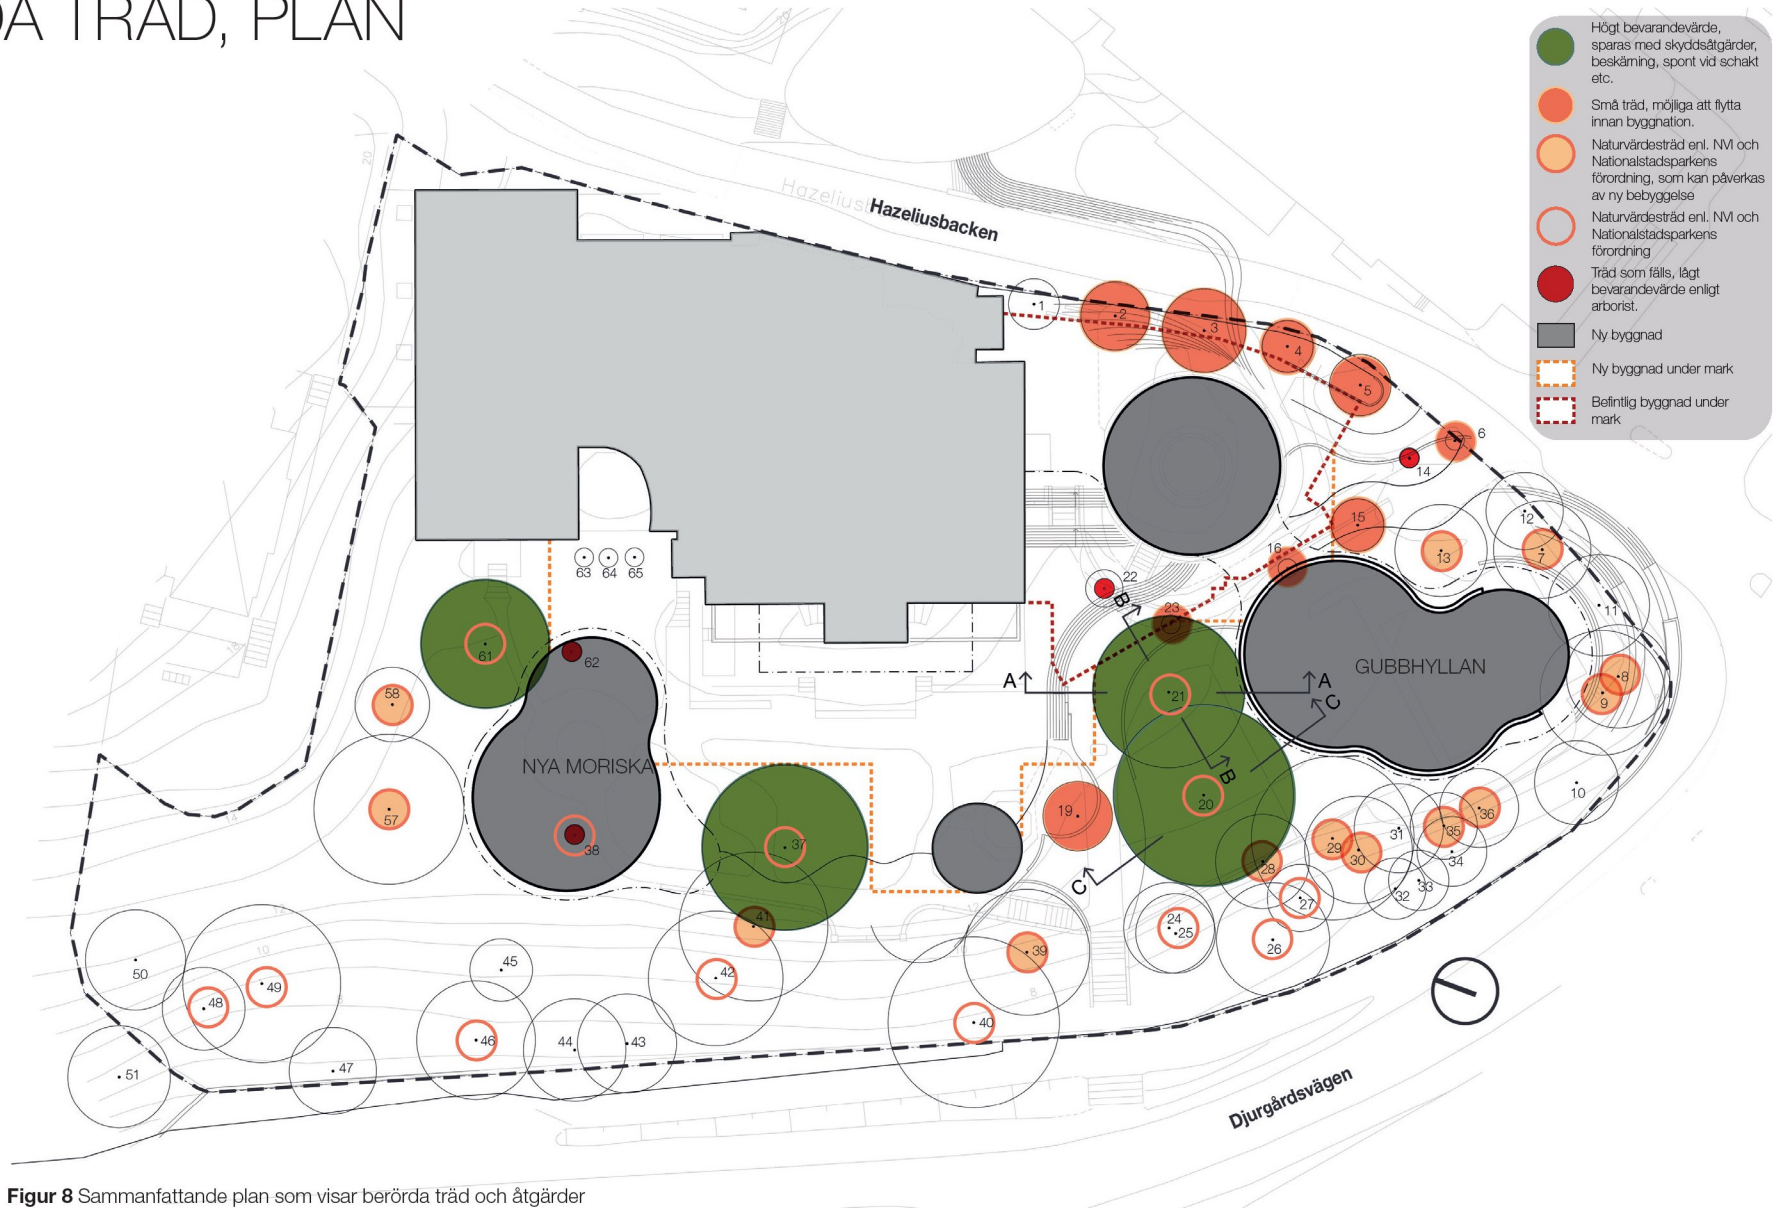
Figur 8 Sammanfattande plan som visar berörda träd och åtgärder

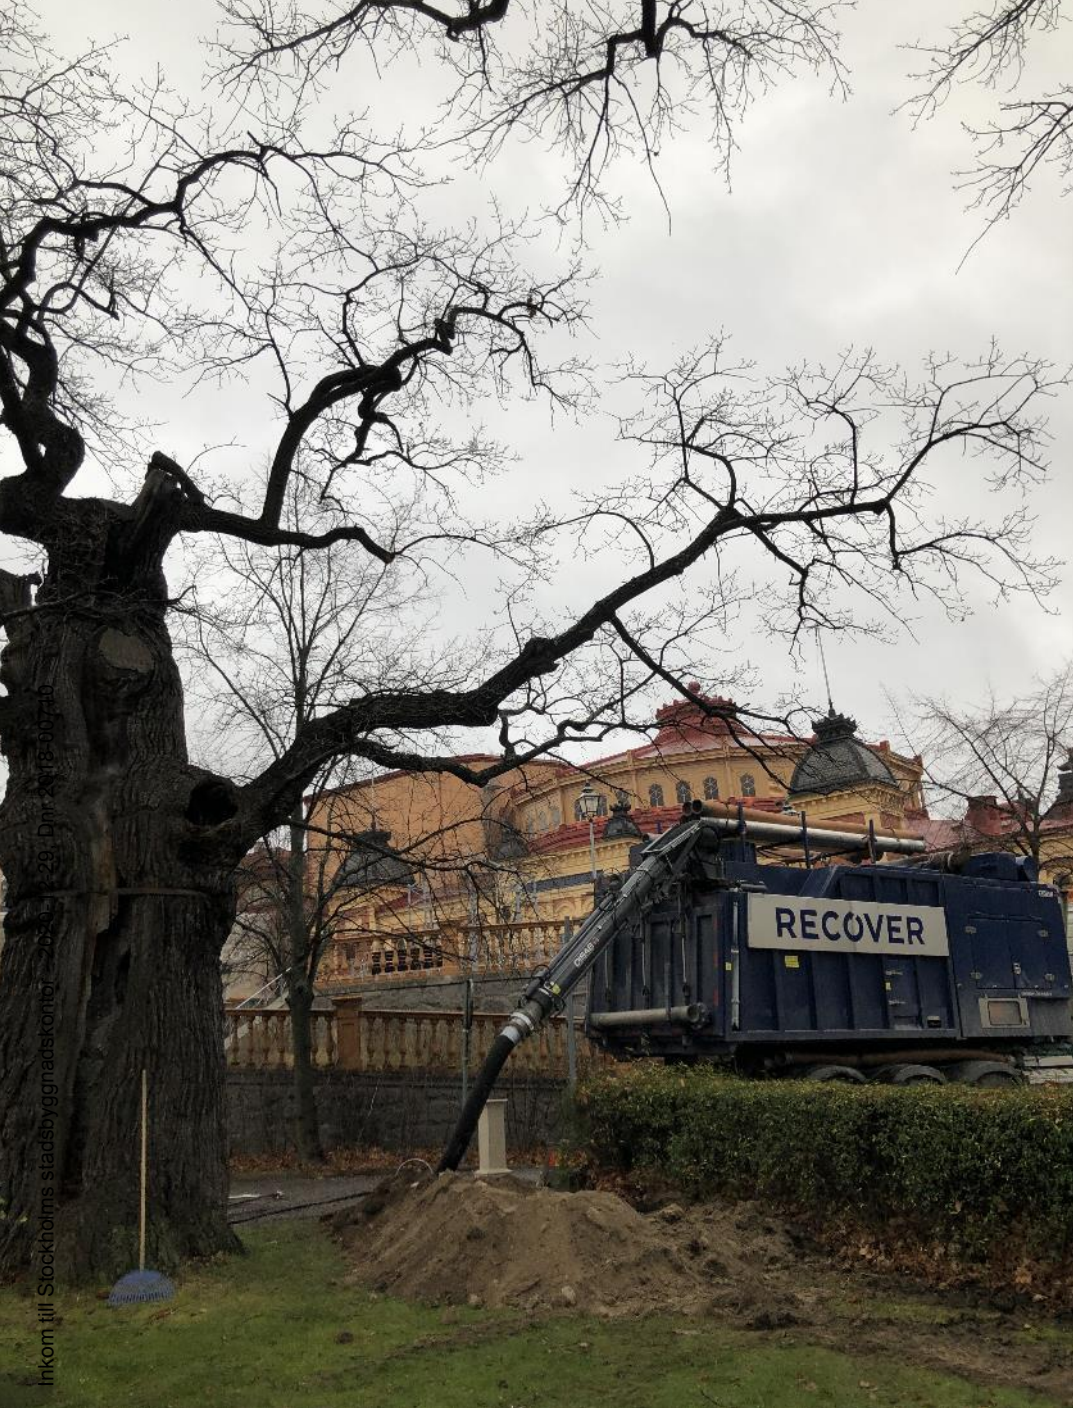
## Rotkartering vid Bellmans eken

Provgrävningen utfördes på två ställen intill Bellmans eken. På den östrasidan utfördes grävningen i gräsytan ca 6 m från stammen. På den västrasidan skedde provgrävningen i grusytan också ca 6 m från stammen.

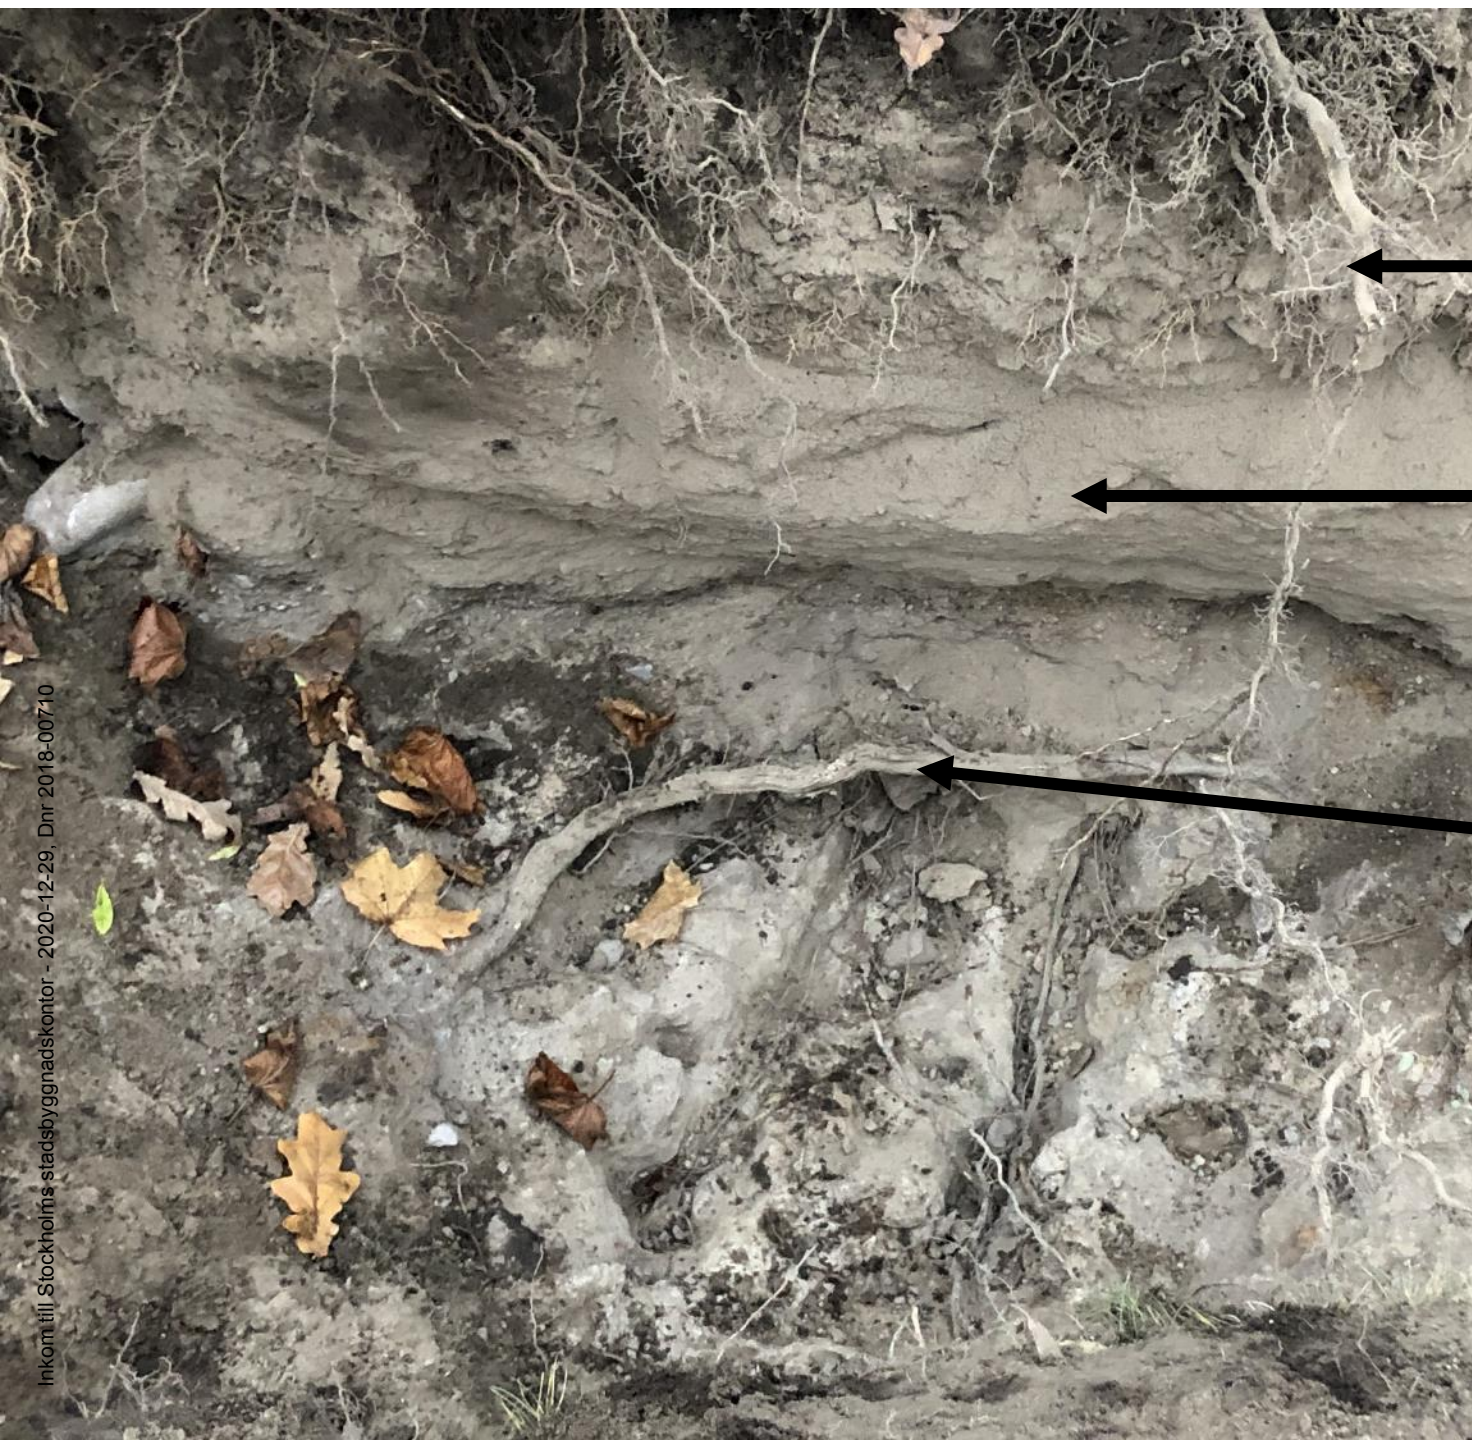
## Provgrop 1

Rötter som påträffades i växtjorden var samtliga från häcken.

Inga rötter kunde observeras i fyllnadsmassorna under växtjorden.

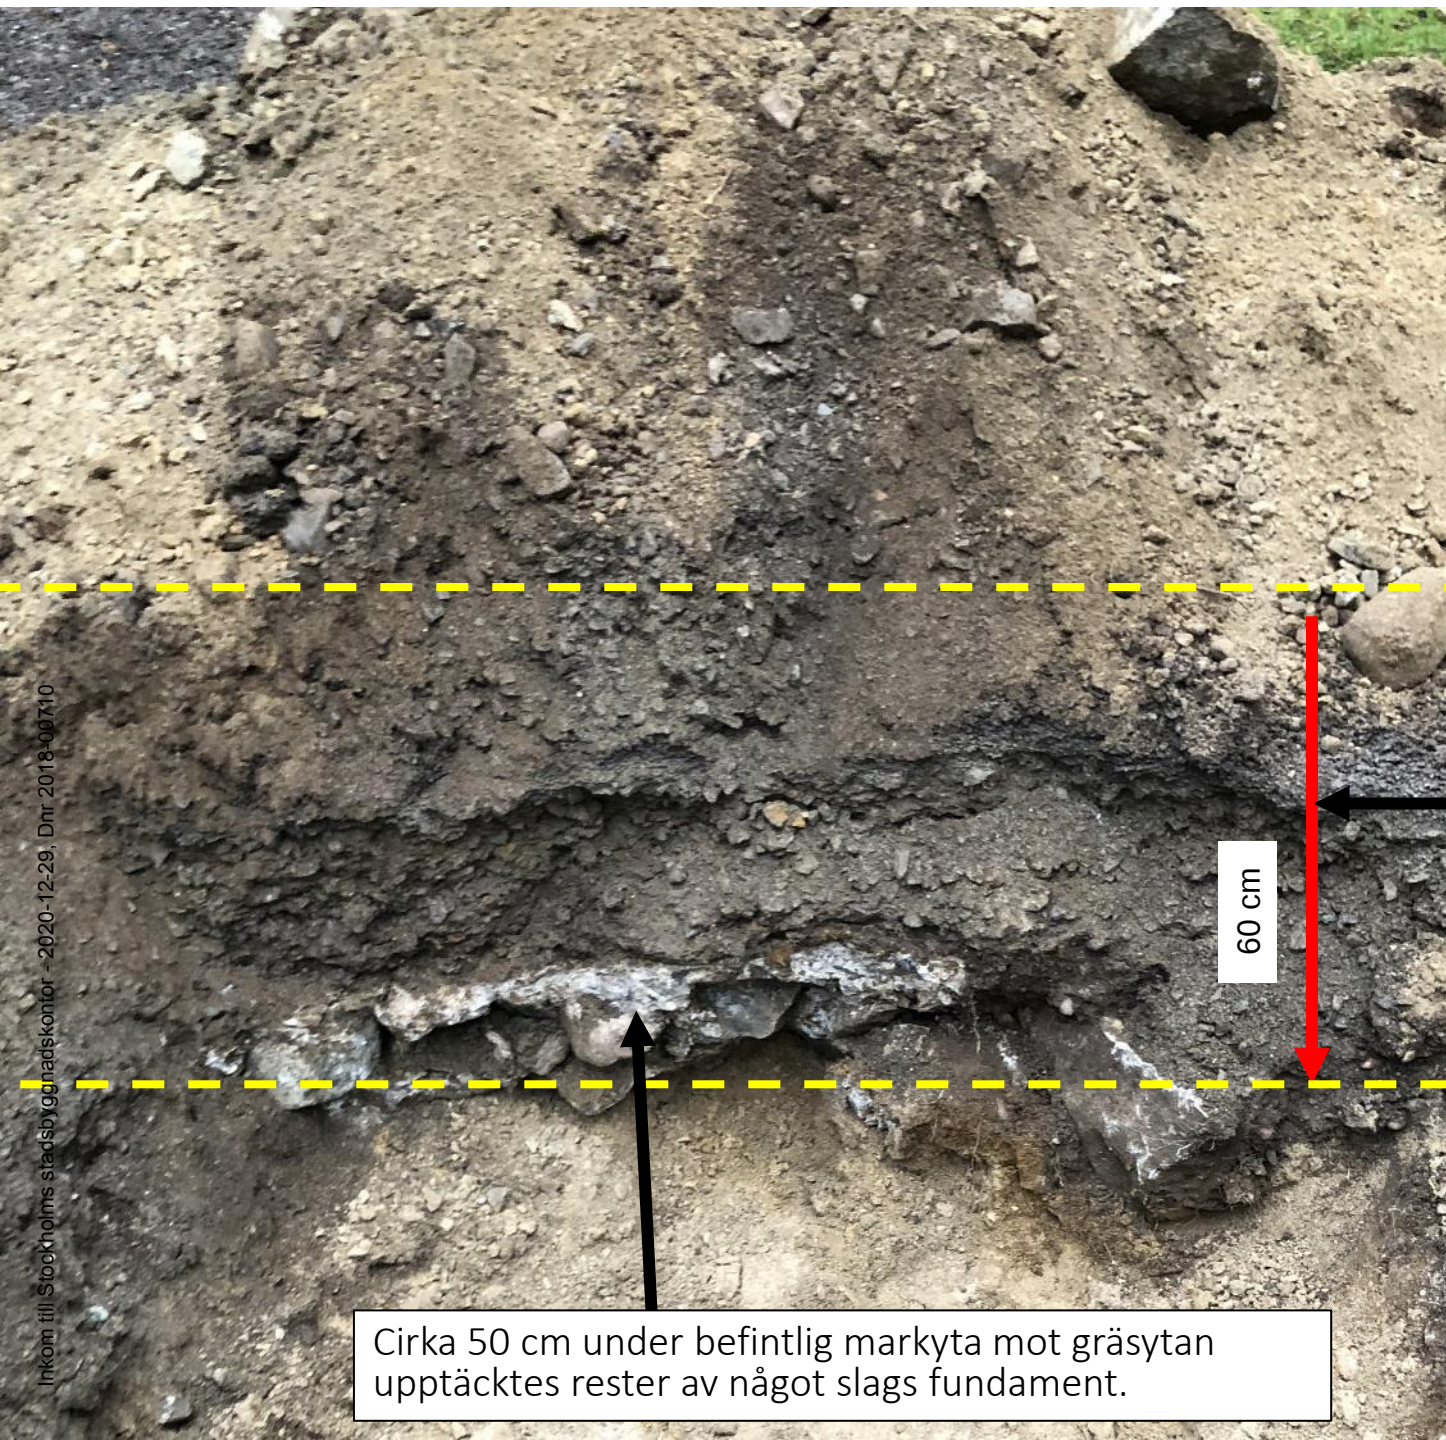
## Provgrop 2

Marken under slitlagret av grus är uppfyllt med täta fyllnadsmassor

Cirka 50 cm under befintlig markyta mot gräsytan upptäcktes rester av något slags fundament.

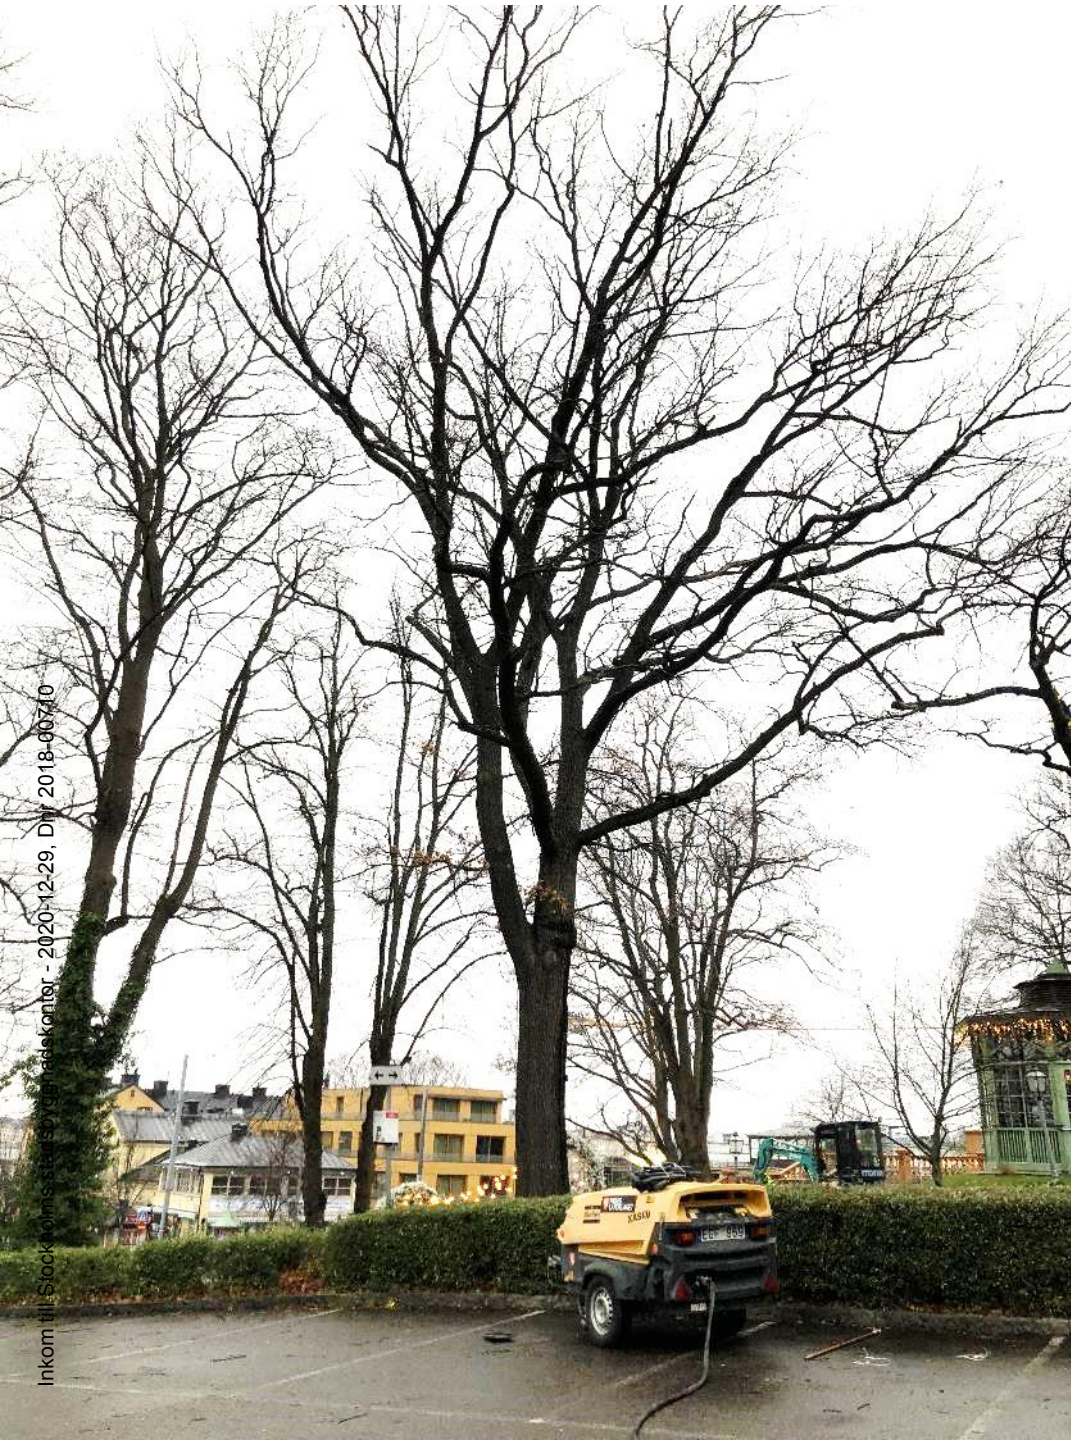
Rotkartering vid den större eken. Provgrop 1 i gräsytan vid häcken, 7 m från stammen.

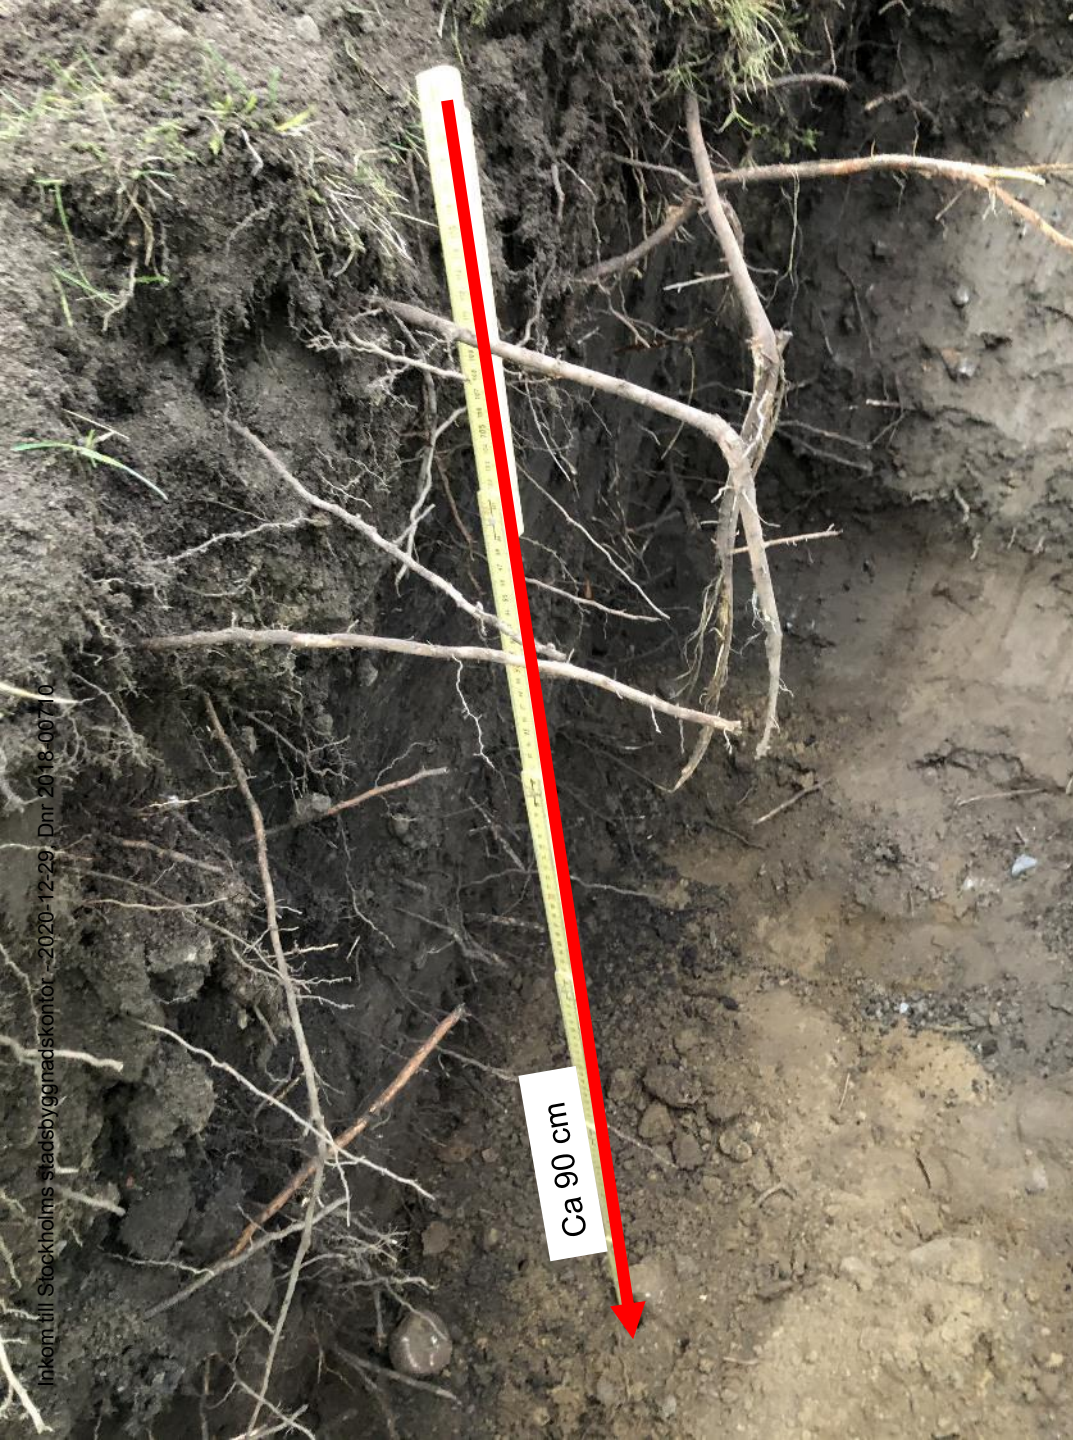
Markprofilen ned till ca 90 cm bedöms som en homogen växtjord. Rotförekomsten bedöms som god och består endast av tunnare rötter.

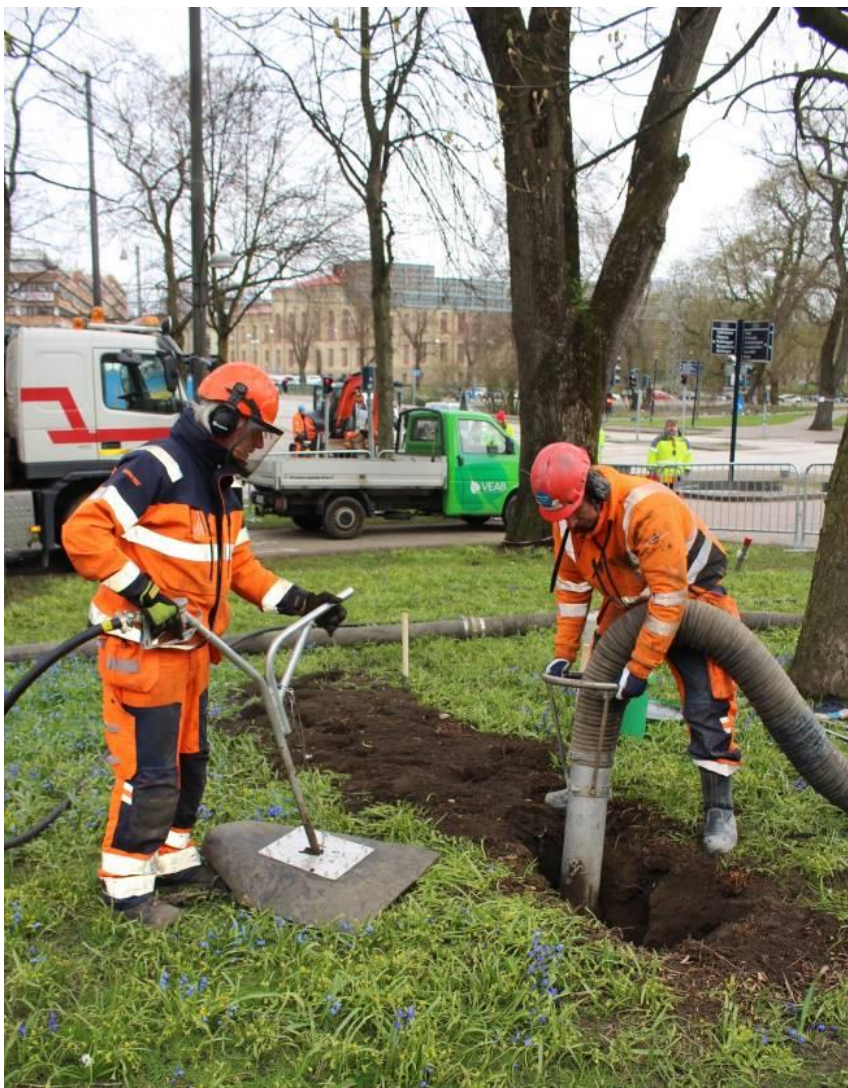
Bild 2. Skonsam schakt med tryckluft och vakuumsugning nära träd.

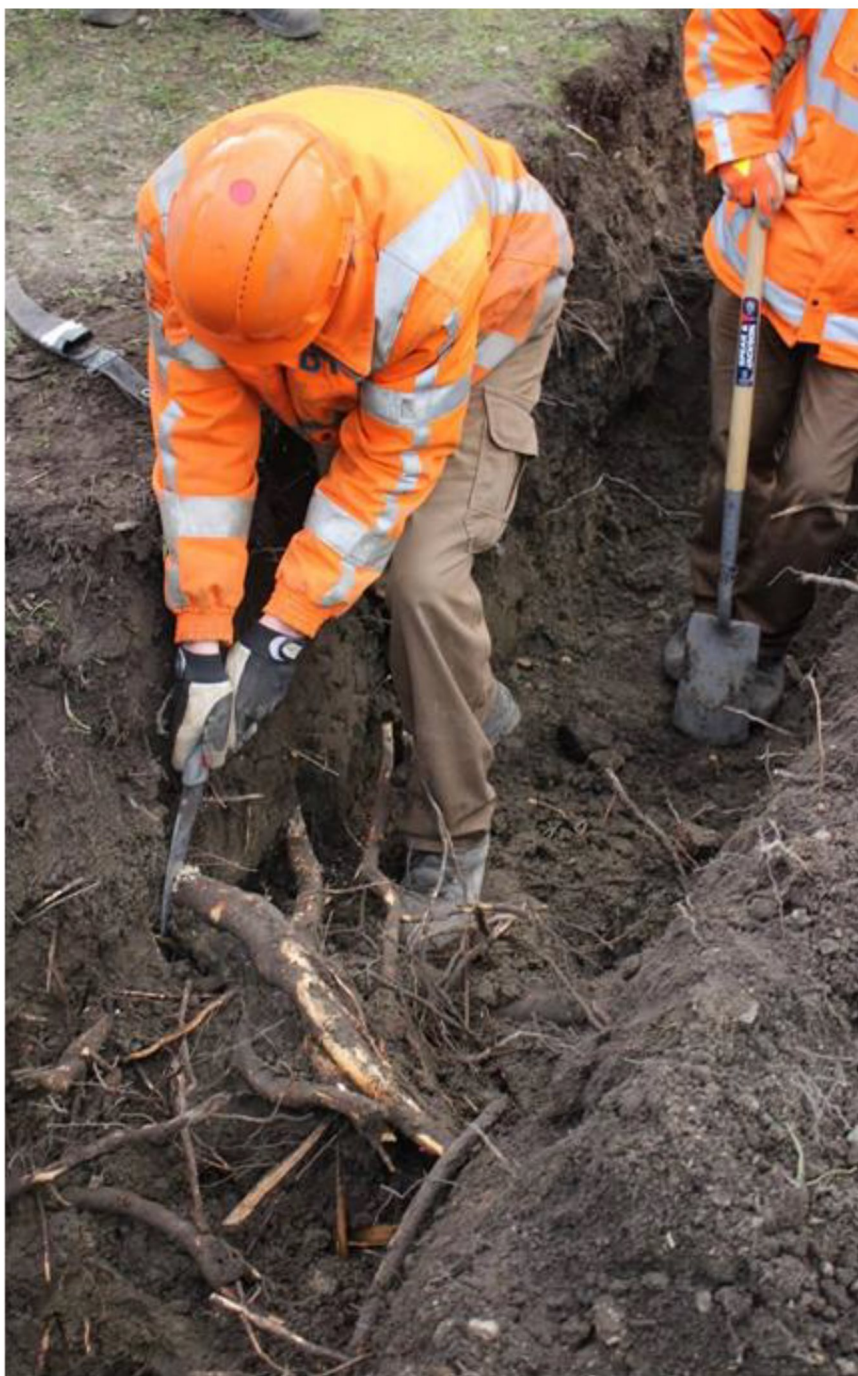
Bild 3. Trädrötter som måste avlägsnas vid schakt beskärs med beskärningsverktyg (handsåg).

Rötter som friläggs, oavsett vald metod, ska alltid hållas fuktiga och vid behov vattnas tills det att återfyllning av schaktgrop skett. Vid schakt där grövre rötter måste avlägsnas ska dessa kapas med beskärningsverktyg (sekatör eller såg) (Bild 3 & 4).
