# HASSELBACKEN

## LANDSKAP, EKOLOGI OCH TRÄD

## UTREDNING

Utredningen är ett underlag till planärende för Hasselbacken 1.

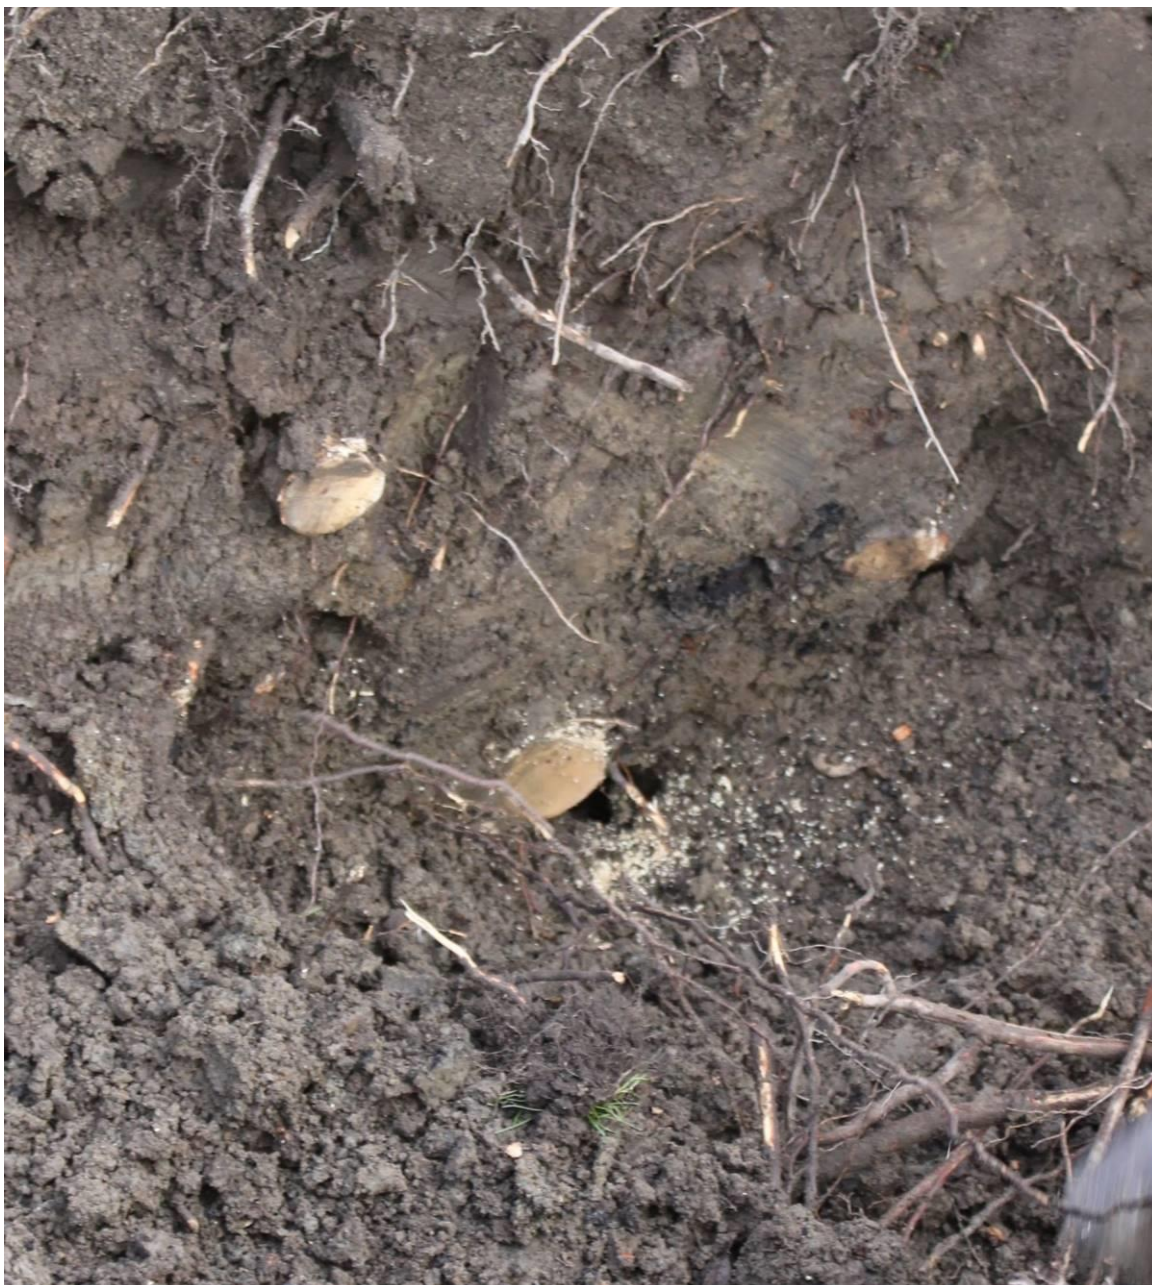
Bild 4. Korrekt beskurna rötter vid schakt.

Rötter som friläggs, oavsett vald metod, ska alltid hållas fuktiga och vid behov vattnas tills det att återfyllning av schaktgrop skett. Vid schakt där grövre rötter måste avlägsnas ska dessa kapas med beskärningsverktyg (sekatör eller såg) (Bild 3 & 4).

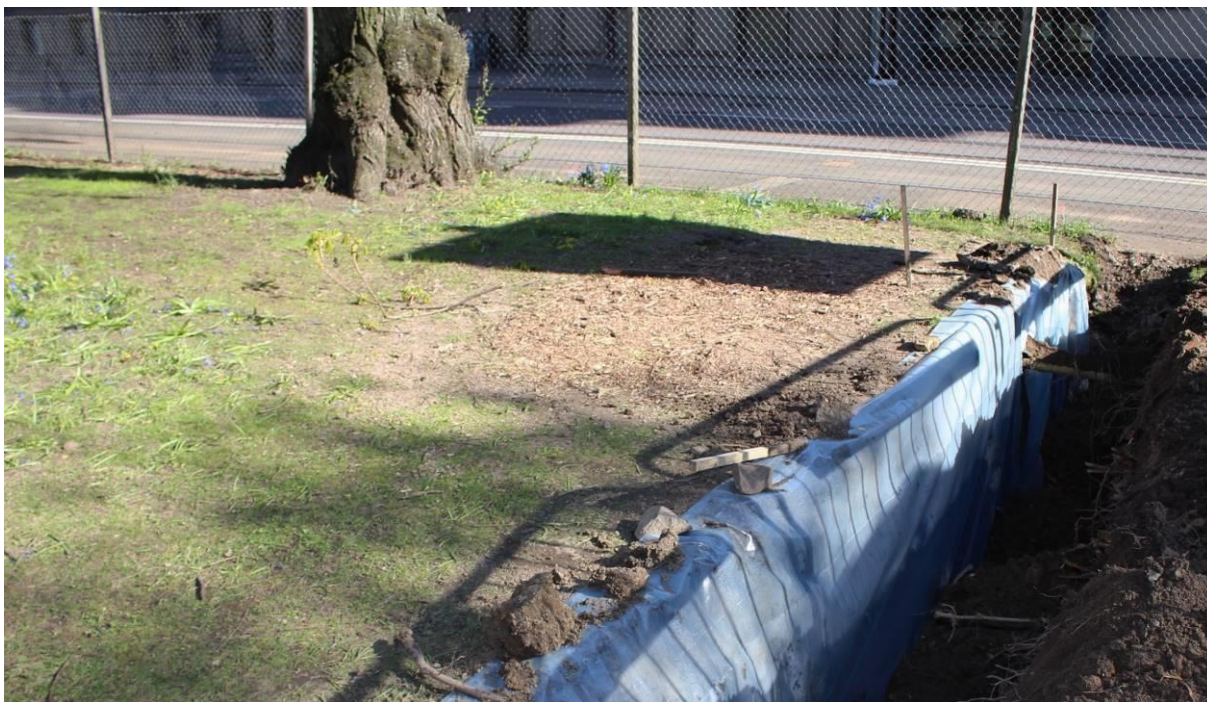
Bild 5. Rotdraperi av plast vid schaktvägg för att motverka uttorkning av jord och beskurna rötter.

Vid schakt med frilagda eller kapade trädrötter där återfyllning ej sker inom en timme ska rötterna täckas för att behålla fuktigheten. Detta ska göras i form av ett rotdraperi uppbyggt av t.ex. presenning, plast, geotextil eller juteväv (Bild 5). Täckningsmaterialet ska avlägsnas före återfyllning.

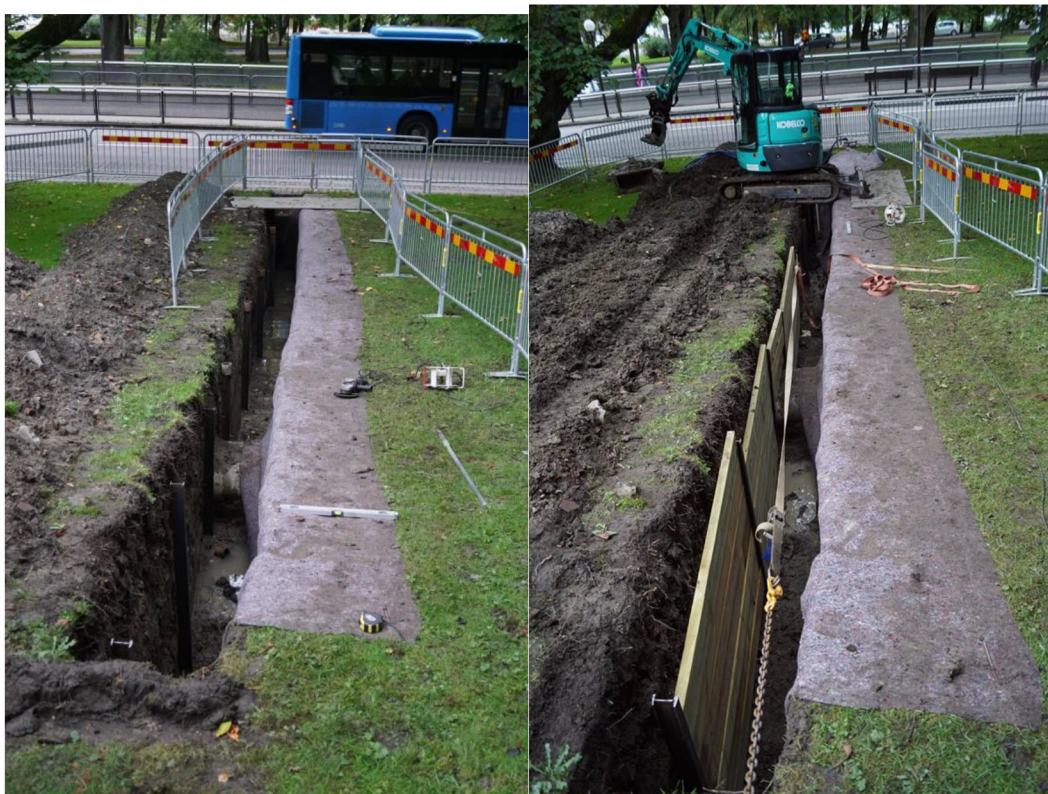
Bild 7. Utförande av skyddsspont steg för steg.

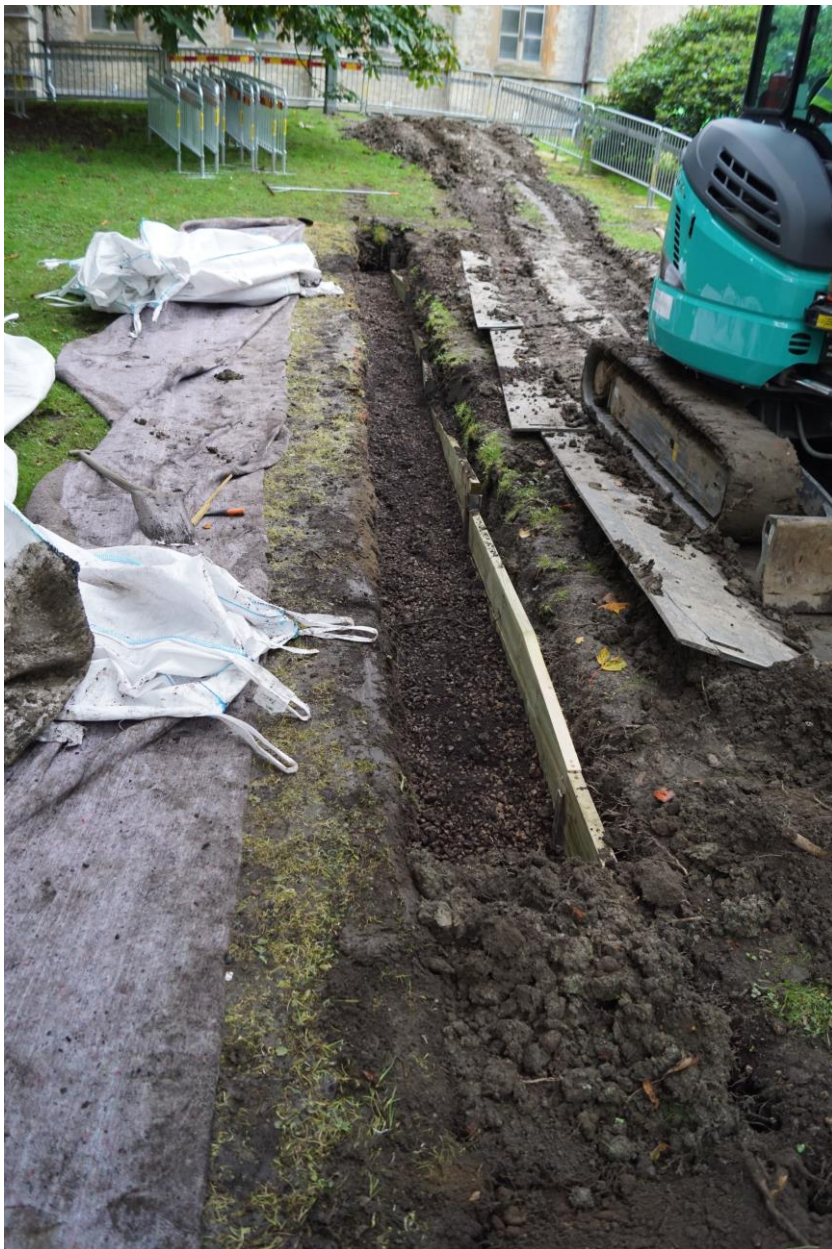
Bild 8. Fyllning mot skyddsspont med pimpstens.

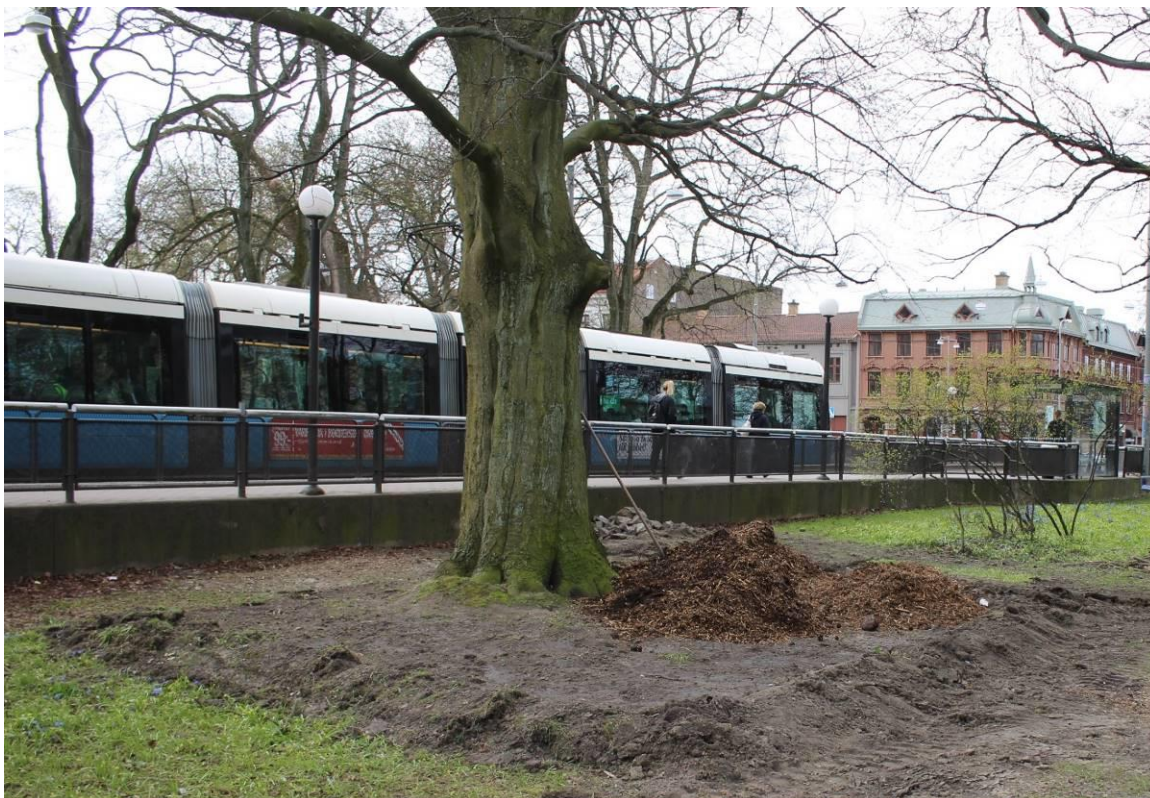
Bild 10. Utläggning av mulch på avbanad yta vid markvitalisering.

1. Där grässvål finns tas denna bort till ett djup av max 50 mm (Bild 8).
2. Avbanad yta luckras med tryckluft med 0,5-1 m mellanrum.
3. Avbanad yta vattnas med en mängd som motsvarar 30 mm/m<sup>2</sup>.
4. Ytan täcks med 20-30 mm Hasselfors R-dress eller likvärdigt.
5. Ytan täcks med 100 mm mulch i fraktionen 10-100 mm (Bild 9 & 10).
6. Mulch vattnas grundligt igenom.

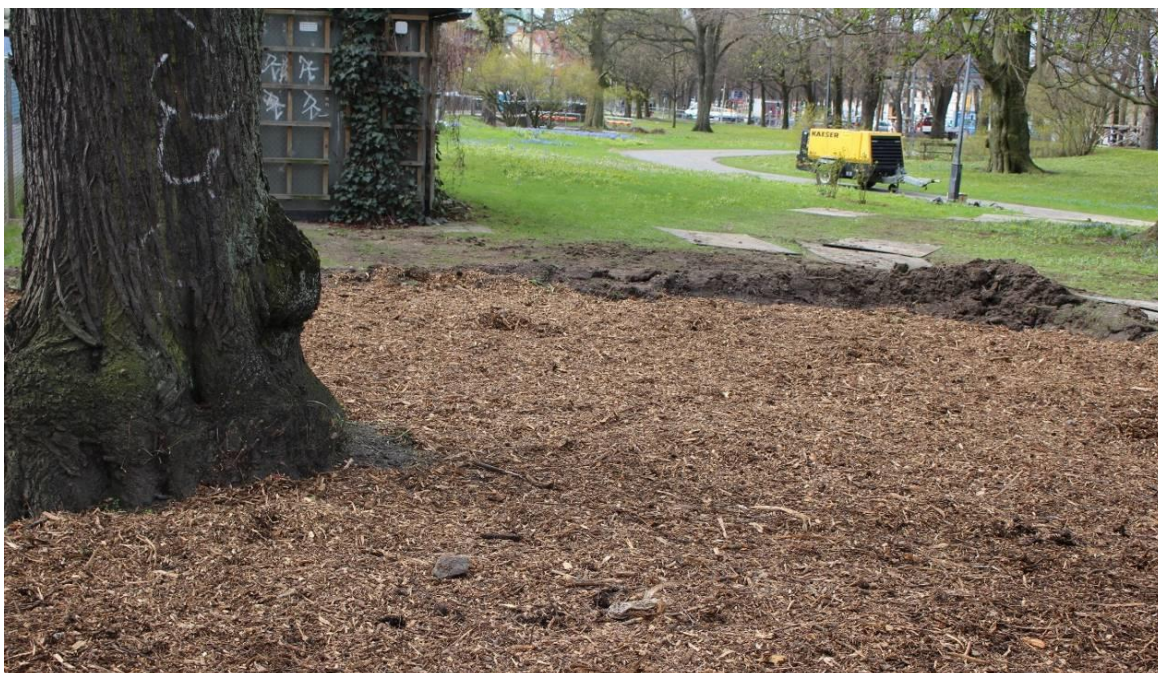
Bild 11. Färdigutlagt mulchlager vid markvitalisering.
