Enskedeparkens bageri

Gamla trädgårdsstugan, del av Enskede gård 1:1, Stockholm

Antikvarisk konsekvensanalys

2021-05-19

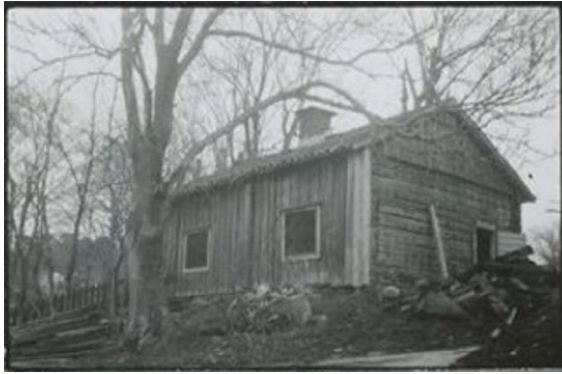
Trädgårdsstugan innan renoveringen 1948. Foto SSM, T Nordberg.

Byggnaden är en tidstypisk timmerstuga med enkel planlösning liknande enkelstuga. Dock mindre och enklare än andra bevarade trädgårdsmästarbostäder, möjligen kopplat till att Enskede gård på 1700-talet var en mindre anläggning innan utvecklingen under 1800-talet. Byggnaden av liggtimmer med torvtak fick så småningom stående lockpanel och tegeltak. Dörr- och fönsteröppningar har förändrats vid ombyggnader, murstocken är ursprunglig men har också förändrats i omgångar. En omfattande renovering gjordes 1948, då panel, fönster, fönsterluckor och golv byttes. Ev byttes även takkonstruktionen. 2014-15 gjordes en omfattande invändig renovering när byggnaden byggdes om till bageri och servering. Utvändigt renoverades fasader, fönster och skorsten och en ny dörröppning tillkom mot norr. I samband med denna ombyggnad till ny verksamhet byggdes också uthuset innehållande förråd, omklädningsrum och wc. Åsnetrappan med järnräcke anlades och marken framför trädgårdsstugan belades med grus.

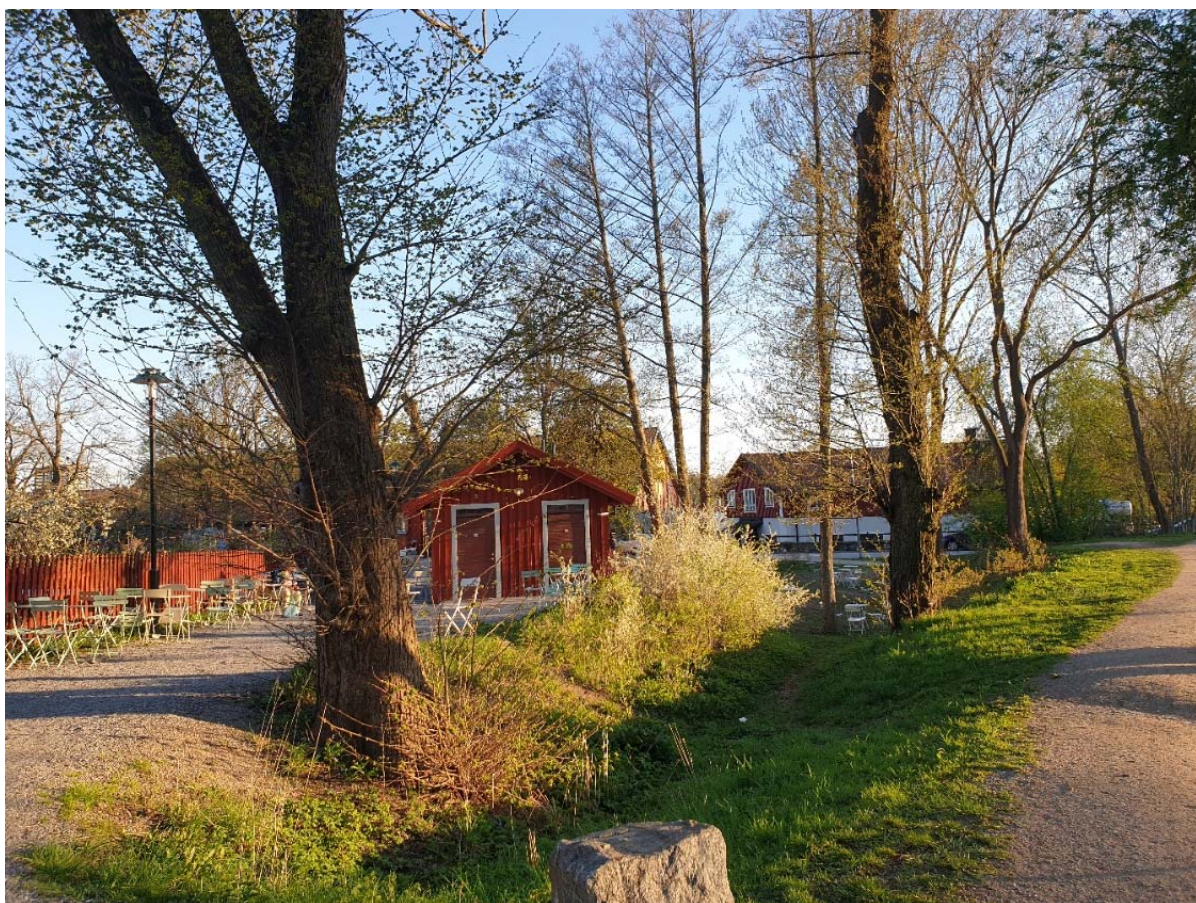
Den f d bäckfåran med sluttande sidor kantad av växtlighet. Vy mot Enskede gårdsväg, Enskede ridskola i bakgrunden. Foto maj 2021.

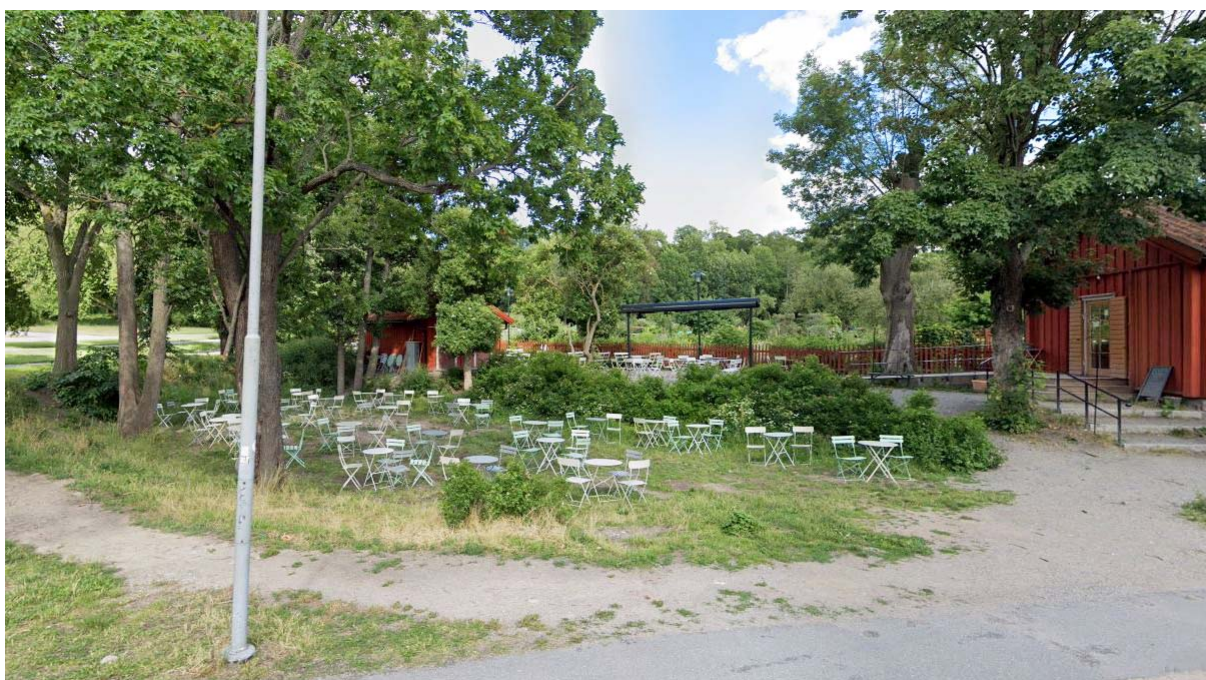
Vy från Enskede gårdsväg. Bäckfåran har med tiden utvidgats till en bred sänka. Foto Google Maps.

Den f d bäckfåran har med tiden vidgats till en bredare sänka mot Enskede gårdsväg. Ytan kan bebyggas under förutsättning av bäckens läge är fortsatt avläsbart. En förutsättning för detta är att träden längs den f d bäckens sträckning bevaras. Tillkommande bebyggelse bör underordna sig de naturliga förutsättningarna för att minska påverkan på befintliga kulturhistoriska värden.

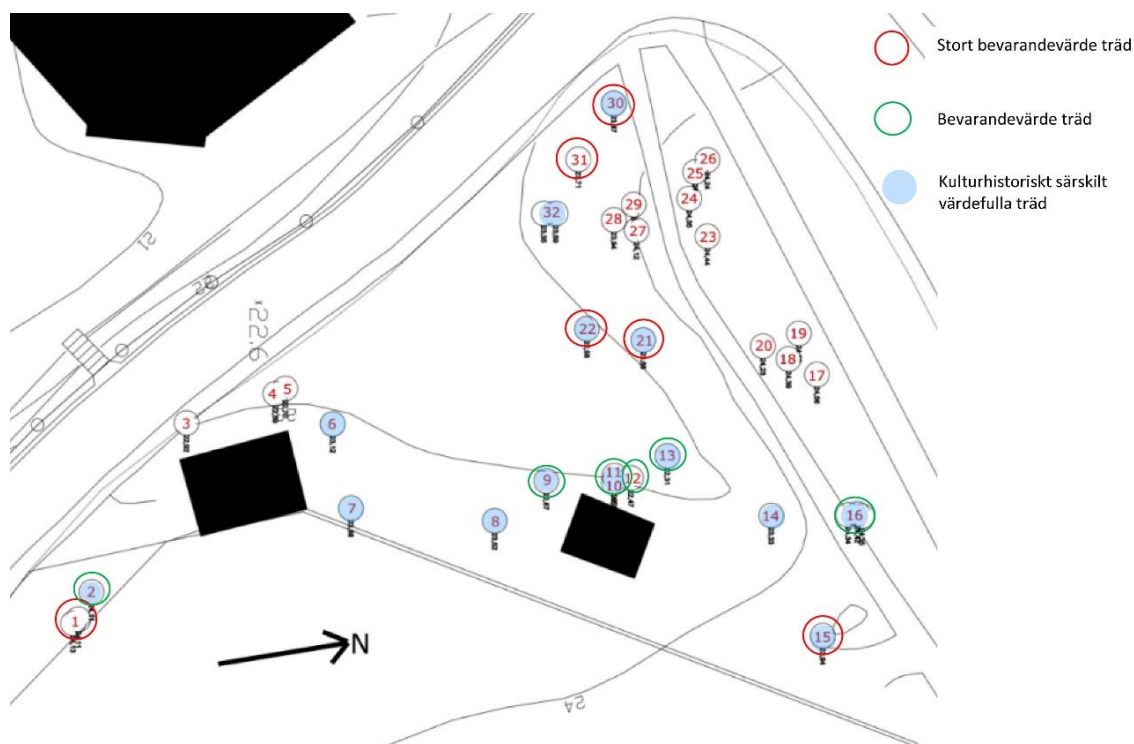
Karta ur Trädinventering och grundläggande besiktning av Arbor Konsult AB, 2021, kompletterad med blå markeringar för kulturhistoriskt värdefulla träd.

Ytan framför och norr om trädgårdsstugan innehåller flera stora äldre träd, främst al, ask och alm, både planterade och självsådda längs bäckfåran. En trädinventering har utförts på uppdrag av Stockholms Stad i början av 2021 inför planerad exploatering vid Enskedeparken. Inventeringen utförd av Arbor Konsult AB har fastställt status och bevarandevärde på träden vid trädgårdsstugan och bäckfåran. Värderingen har gjorts utifrån trädens ålder, placering och vitalitet. Dessa har på kartan nedan markerats med gröna och röda cirklar. Med blått markerade träd är av kulturhistorisk betydelse enligt Stadsmuseets bebyggelsehistoriska inventering från 2019.

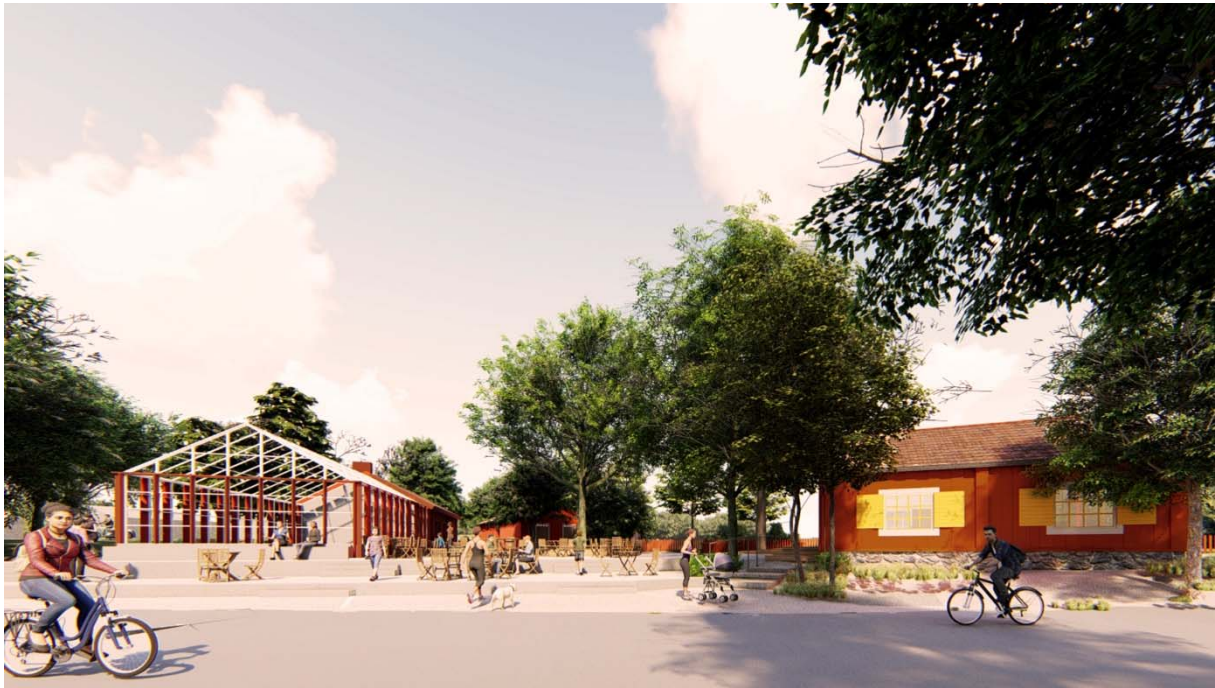
I tillbyggnadsförslaget fylls marken upp för att få orangeri och bageribyggning i samma nivå som befintliga byggnader. Vy från Enskede gårdsväg, illustration HMXW Arkitekter, 2021.

Av byggnadstekniska skäl och för att uppfylla krav på tillgänglighet placeras nya byggnader i samma nivå som de två befintliga byggnaderna. I förslaget fylls den del som utgörs av bäckfårans bredaste parti ut för att få en större sammanhållen gårdsplan och platsbildning i nivå med dagens uteservering framför trädgårdsstugan. En ny byggnad för bageri placeras i bäckfårans riktning med ett anslutande orangeri för odling och servering med entré i riktning mot sydväst och Enskede gårdsväg. Avsikten är att fortsatt markera det tidigare vattendraget genom att leda dagvatten till en rännal mellan husen och i gårdsbildningens markbeläggning. En ny förrådsbod placeras som en förlängning av den befintliga boden, bodarna binds samman av ett tak som skyddar ingången till toaletterna. En ny bod för avfall placeras söder om trädgårdsstugan längs Enskede gårdsväg, där anordnas också angöring för transporter till bageriet som blir lättare åtkomlig för lastbilar än nuvarande plats för leveranser. Byggnadernas utformning ansluter till den anspråkslösa utformningen av trädgårdsstugan avseende fasad- och takmaterial, taklutning och detaljering.

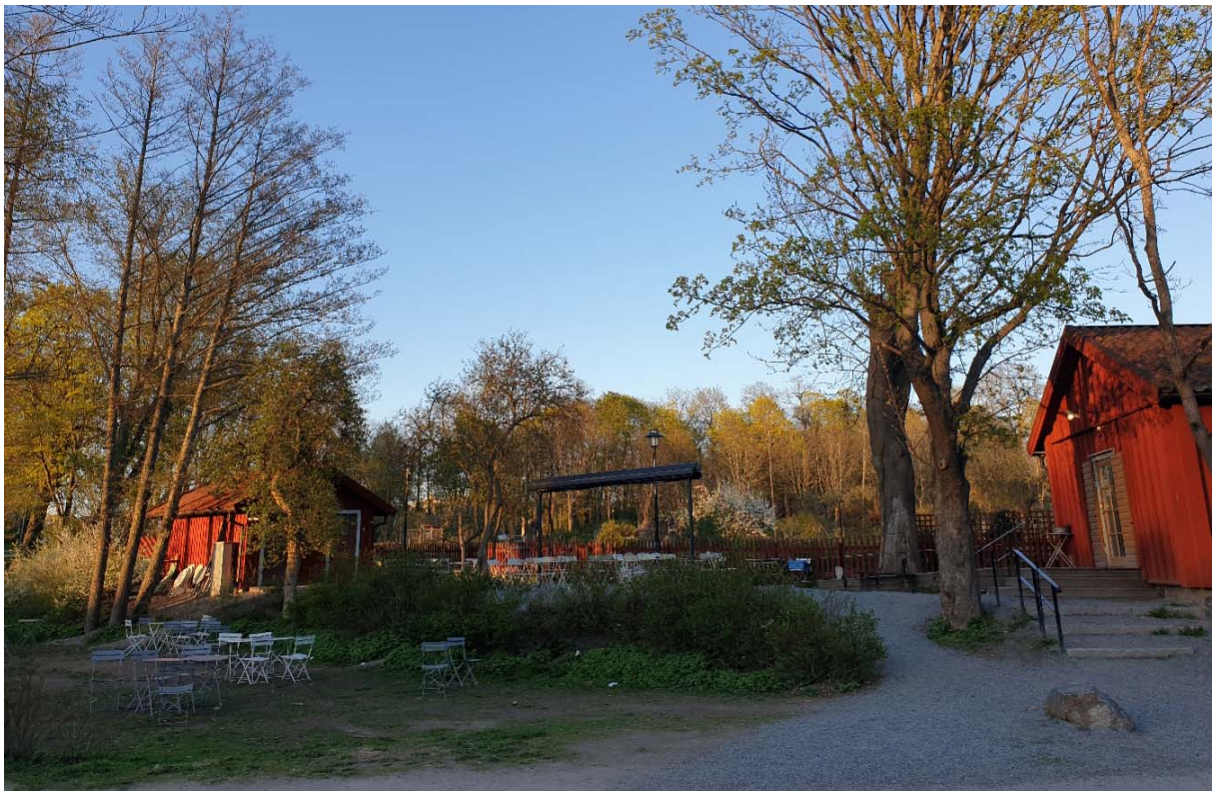
Befintlig nivåskillnad mellan sänkan runt den f d bäckfåran och ytan framför trädgårdsstugan. Foto maj 2021.

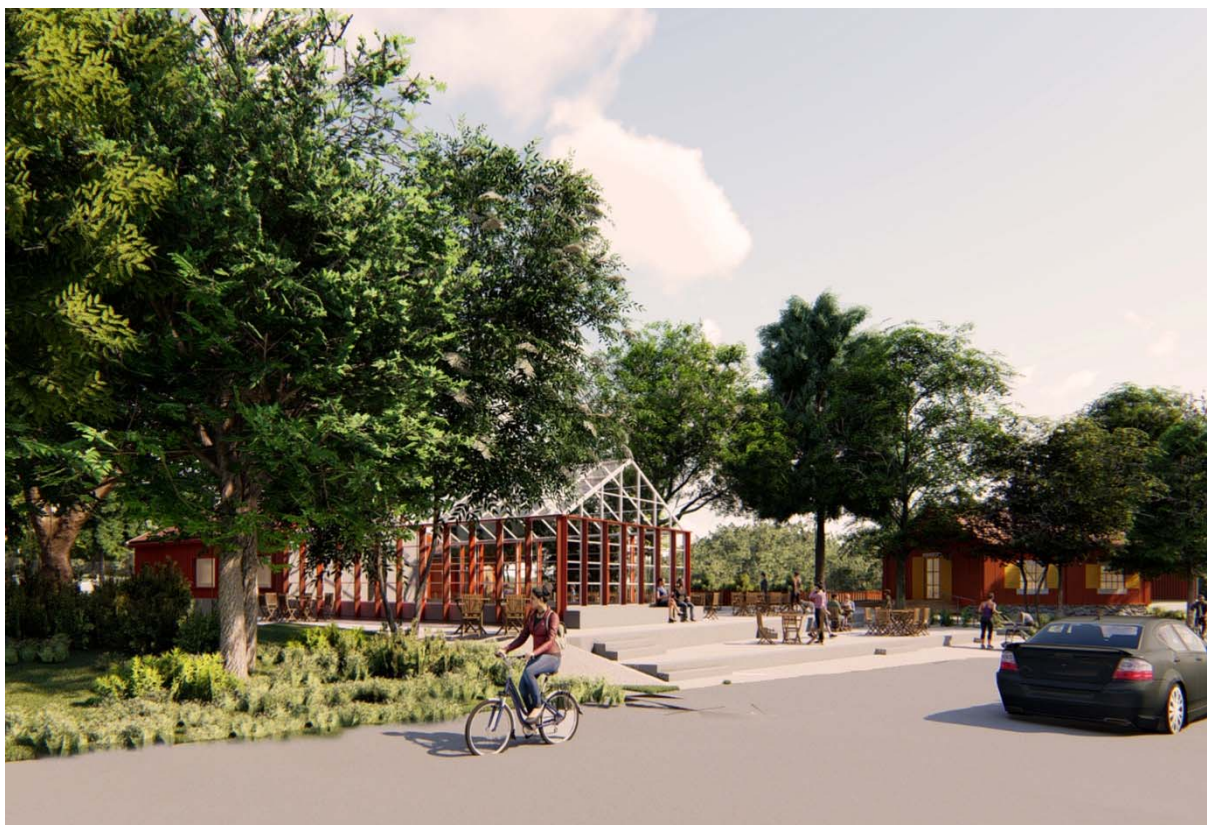
Vy österut från Enskede gårdsväg. Illustration HMXW Arkitekter, 2021.

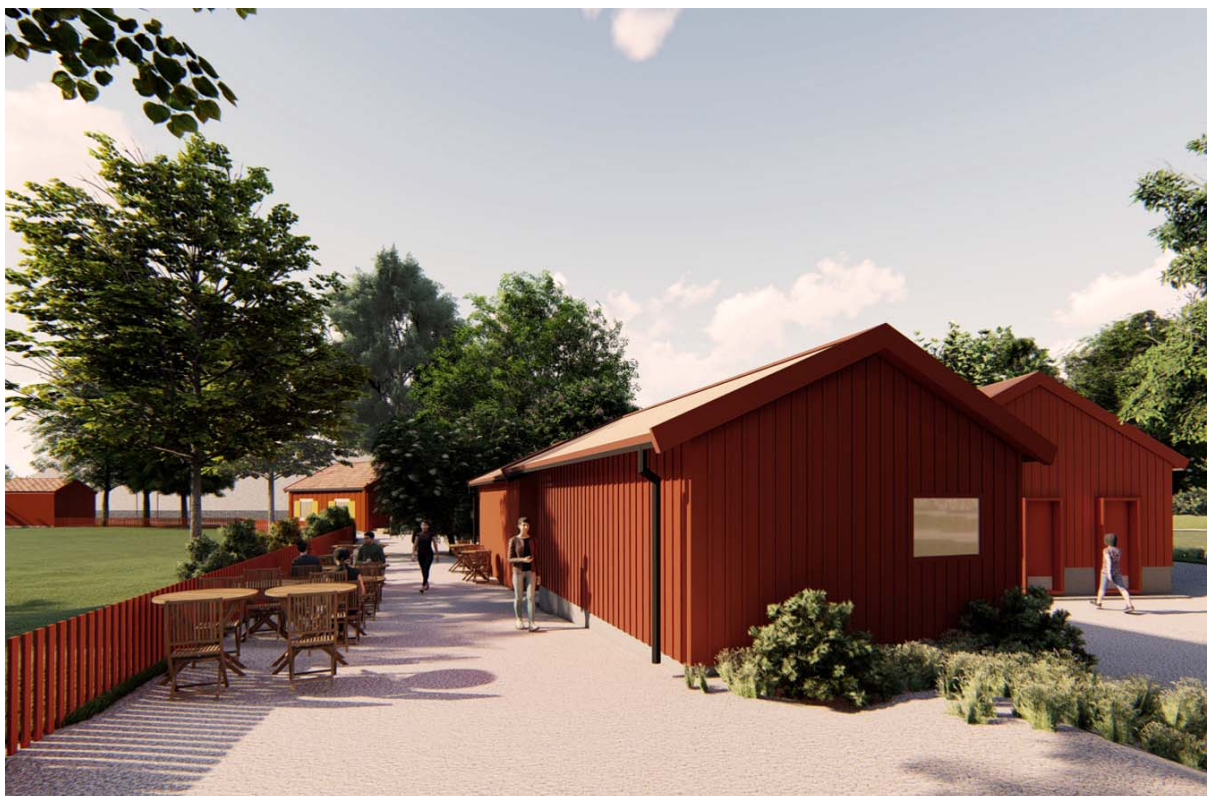
Vy mot söder. Förrådsboden förlängs norrut. Illustration HMXW Arkitekter, 2021.

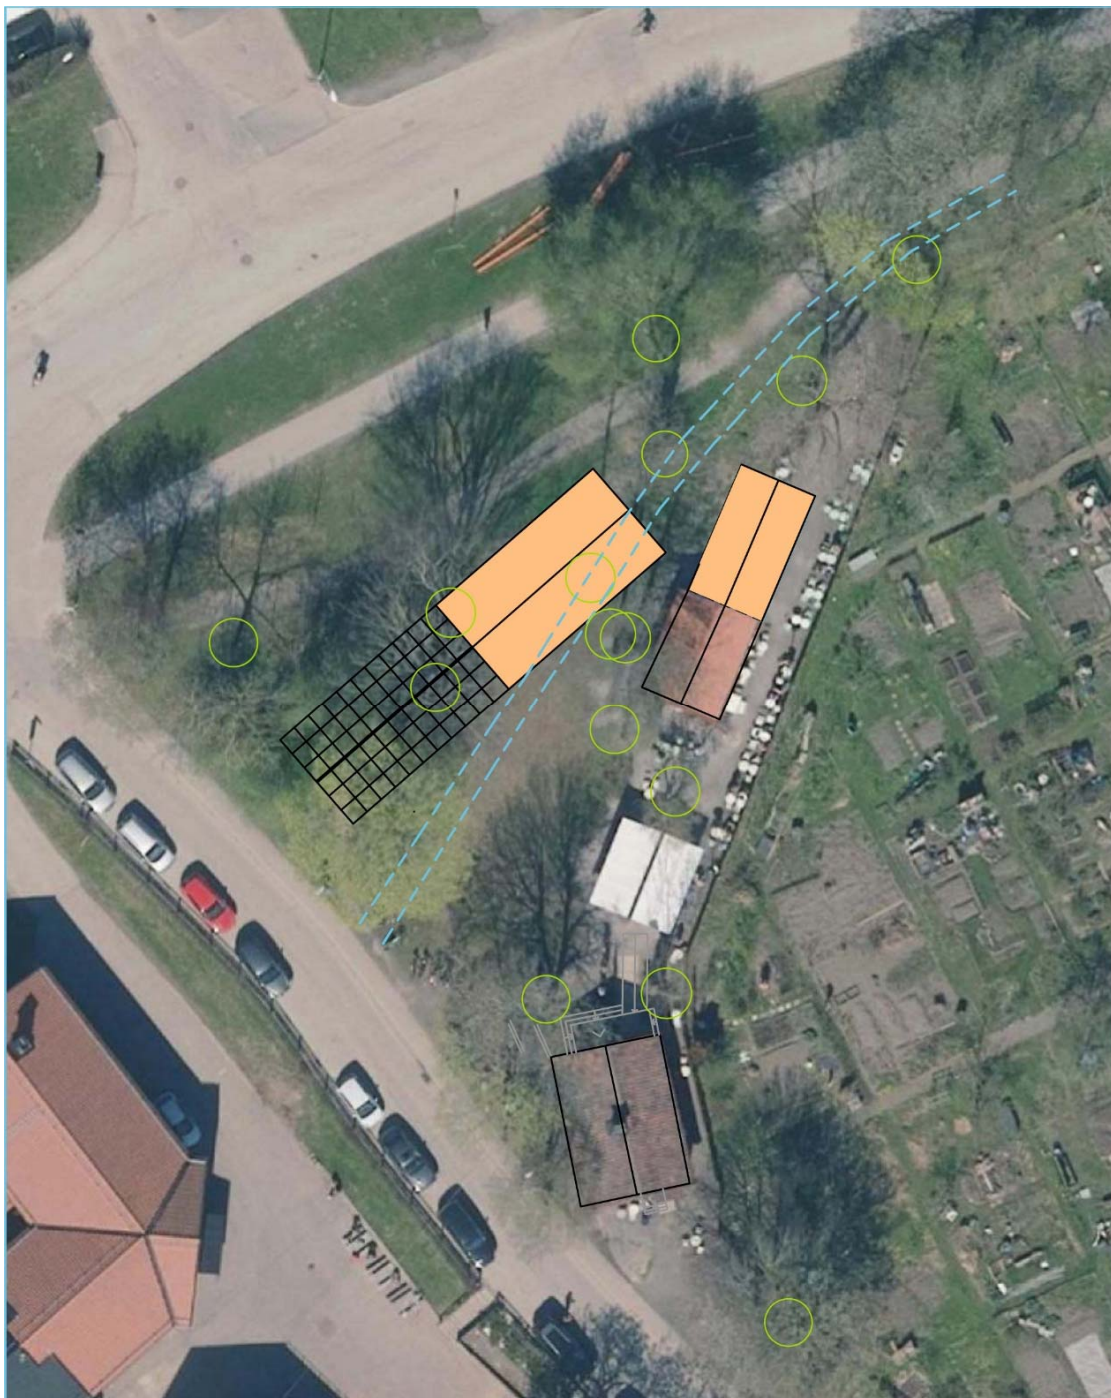
Tillkommande byggnaders placering i förhållande till befintliga byggnader och vegetation. Gröna cirklar anger plats för särskilt värdefulla träd, trädens placering är hämtade ur Bebyggelsehistorisk inventering, SSM 2019. Streckade blå linjer motsvarar ungefärligt läge för ursprunglig bäck, utifrån de äldre kartor som visar bäcken. Bearbetat utsnitt ur DPWebmap, Stockholms stad.

1. SÄRSKILT VÄRDEFULLA DELAR OCH KARAKTÄRSDRAG (VÄRDEBÄRARE)	2. PÅVERKAN PÅ VÄRDEBÄRARE	3. KONSEKVENSER
Trädgårdsstugan exteriör och interiör	Ingen påverkan	Inga negativa konsekvenser
Utemiljöns lantliga, grönskande och öppna karaktär, inkl topografi och vegetation, ex äldre planterade och självsådda parkträd, såsom alar vid f d bäckfåra.	Utemiljöns grönska och vegetation behålls till stor del, dock medför bageribygnadens placering att några av de kulturhistoriskt värdefulla träden försvinner. Ny markbeläggning minskar den naturliga karaktären och öppenheten påverkas av att en ny byggnad begränsar genomblickar. Topografin förändras till viss del när bäckfårans mark höjs upp till marknivån framför trädgårdsstugan. Ytan där förrådsboden förlängs är idag grusjord yta, där påverkas ingen växtlighet.	Negativa konsekvenser
F d bäckfåra markerad med en svacka direkt norr om stugan, öppen, obebyggd och tillgänglig från stugtomt och intilliggande vägar.	F d bäckfåran förändras genom höjning av marknivån och att en ny byggnaden placeras delvis i bäckfåran. Öppenheten och sikten från stugan norrut mot Bägerstavägen begränsas när bäckfåran fylls ut och bebyggs.	Negativa konsekvenser

Halvöppen obebyggd parkmark i norr på plats för äldre gärde/åker.	Marken norr om bäckfåran är fortsatt öppen.	Inga negativa konsekvenser
Miljöns koppling till f d köksträdgård, dagens koloniområde, inkl staket i delvis ursprungligt läge.	Ingen bebyggelse placeras mellan trädgårdsstugan och koloniområdet, staketet behålls i befintligt läge.	Inga negativa konsekvenser
Tomtens och stugans läge i relation till de äldre vägarna Enskede gårdsväg och Bägerstavägen.	Stugans läge längs Enskede gårdsväg påverkas inte av tillbyggnaden. Från Bägerstavägen blir stugan knappt längre synlig när den öppna ytan delvis bebyggs.	Vissa negativa konsekvenser
Synlig berghäll vid stugan som byggnaden delvis vilar på.	Ingen ny bebyggelse placeras i stugans omedelbara närhet, berghällen är fortsatt synlig.	Inga negativa konsekvenser

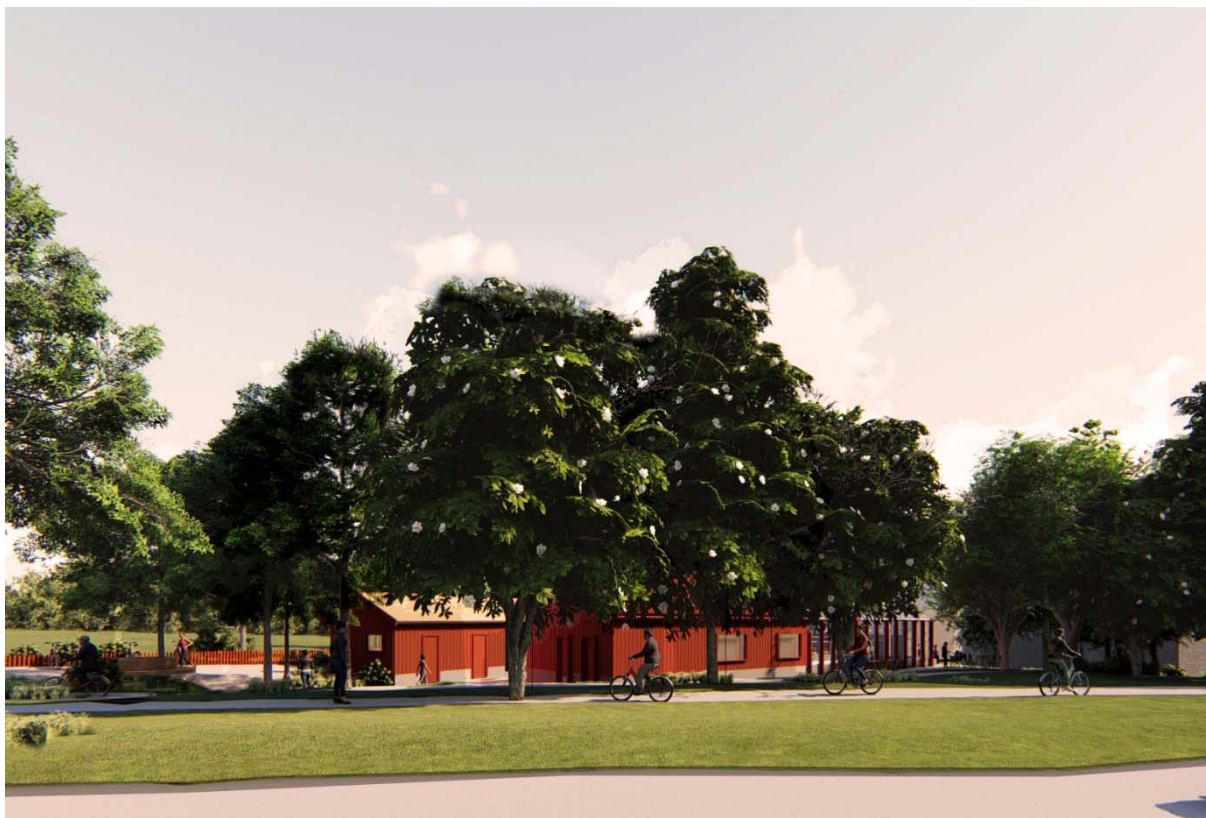
Vy från Bägerstavägen mot förlängd förrådsbyggnad och ny bageribyggnad. Illustration HMXW 2021.
