# Kavelbron 2, 3, 6, 7

## Älvsjö, Stockholm

### Kulturmiljöutredning

2021-05-06

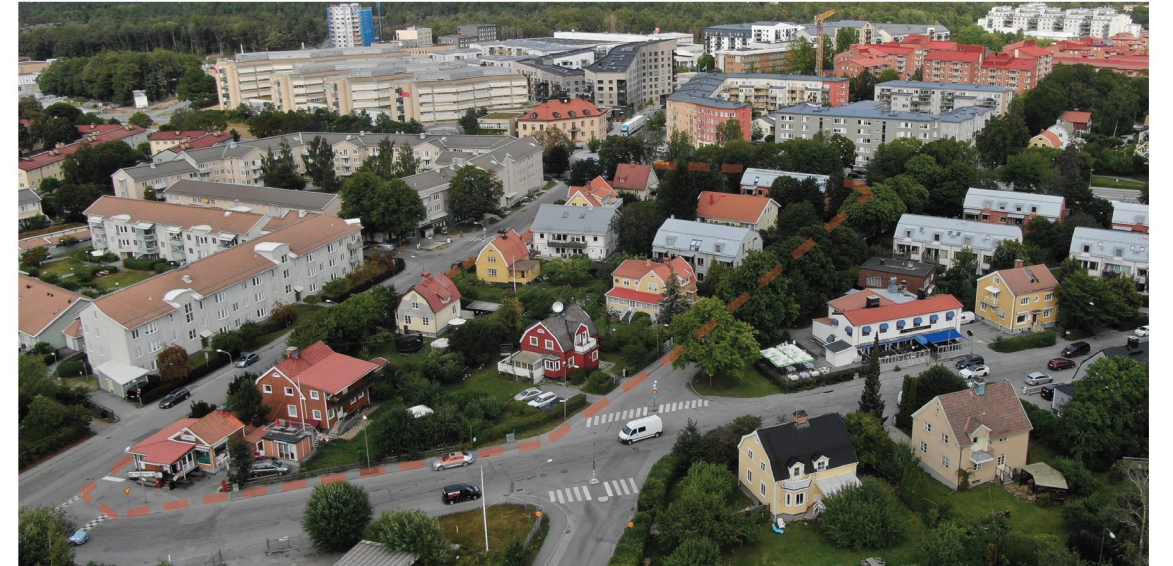
Kv Kavelbron 2019. Av de ursprungliga 14 villorna finns 7 kvar. Foto Mattias Eklund.

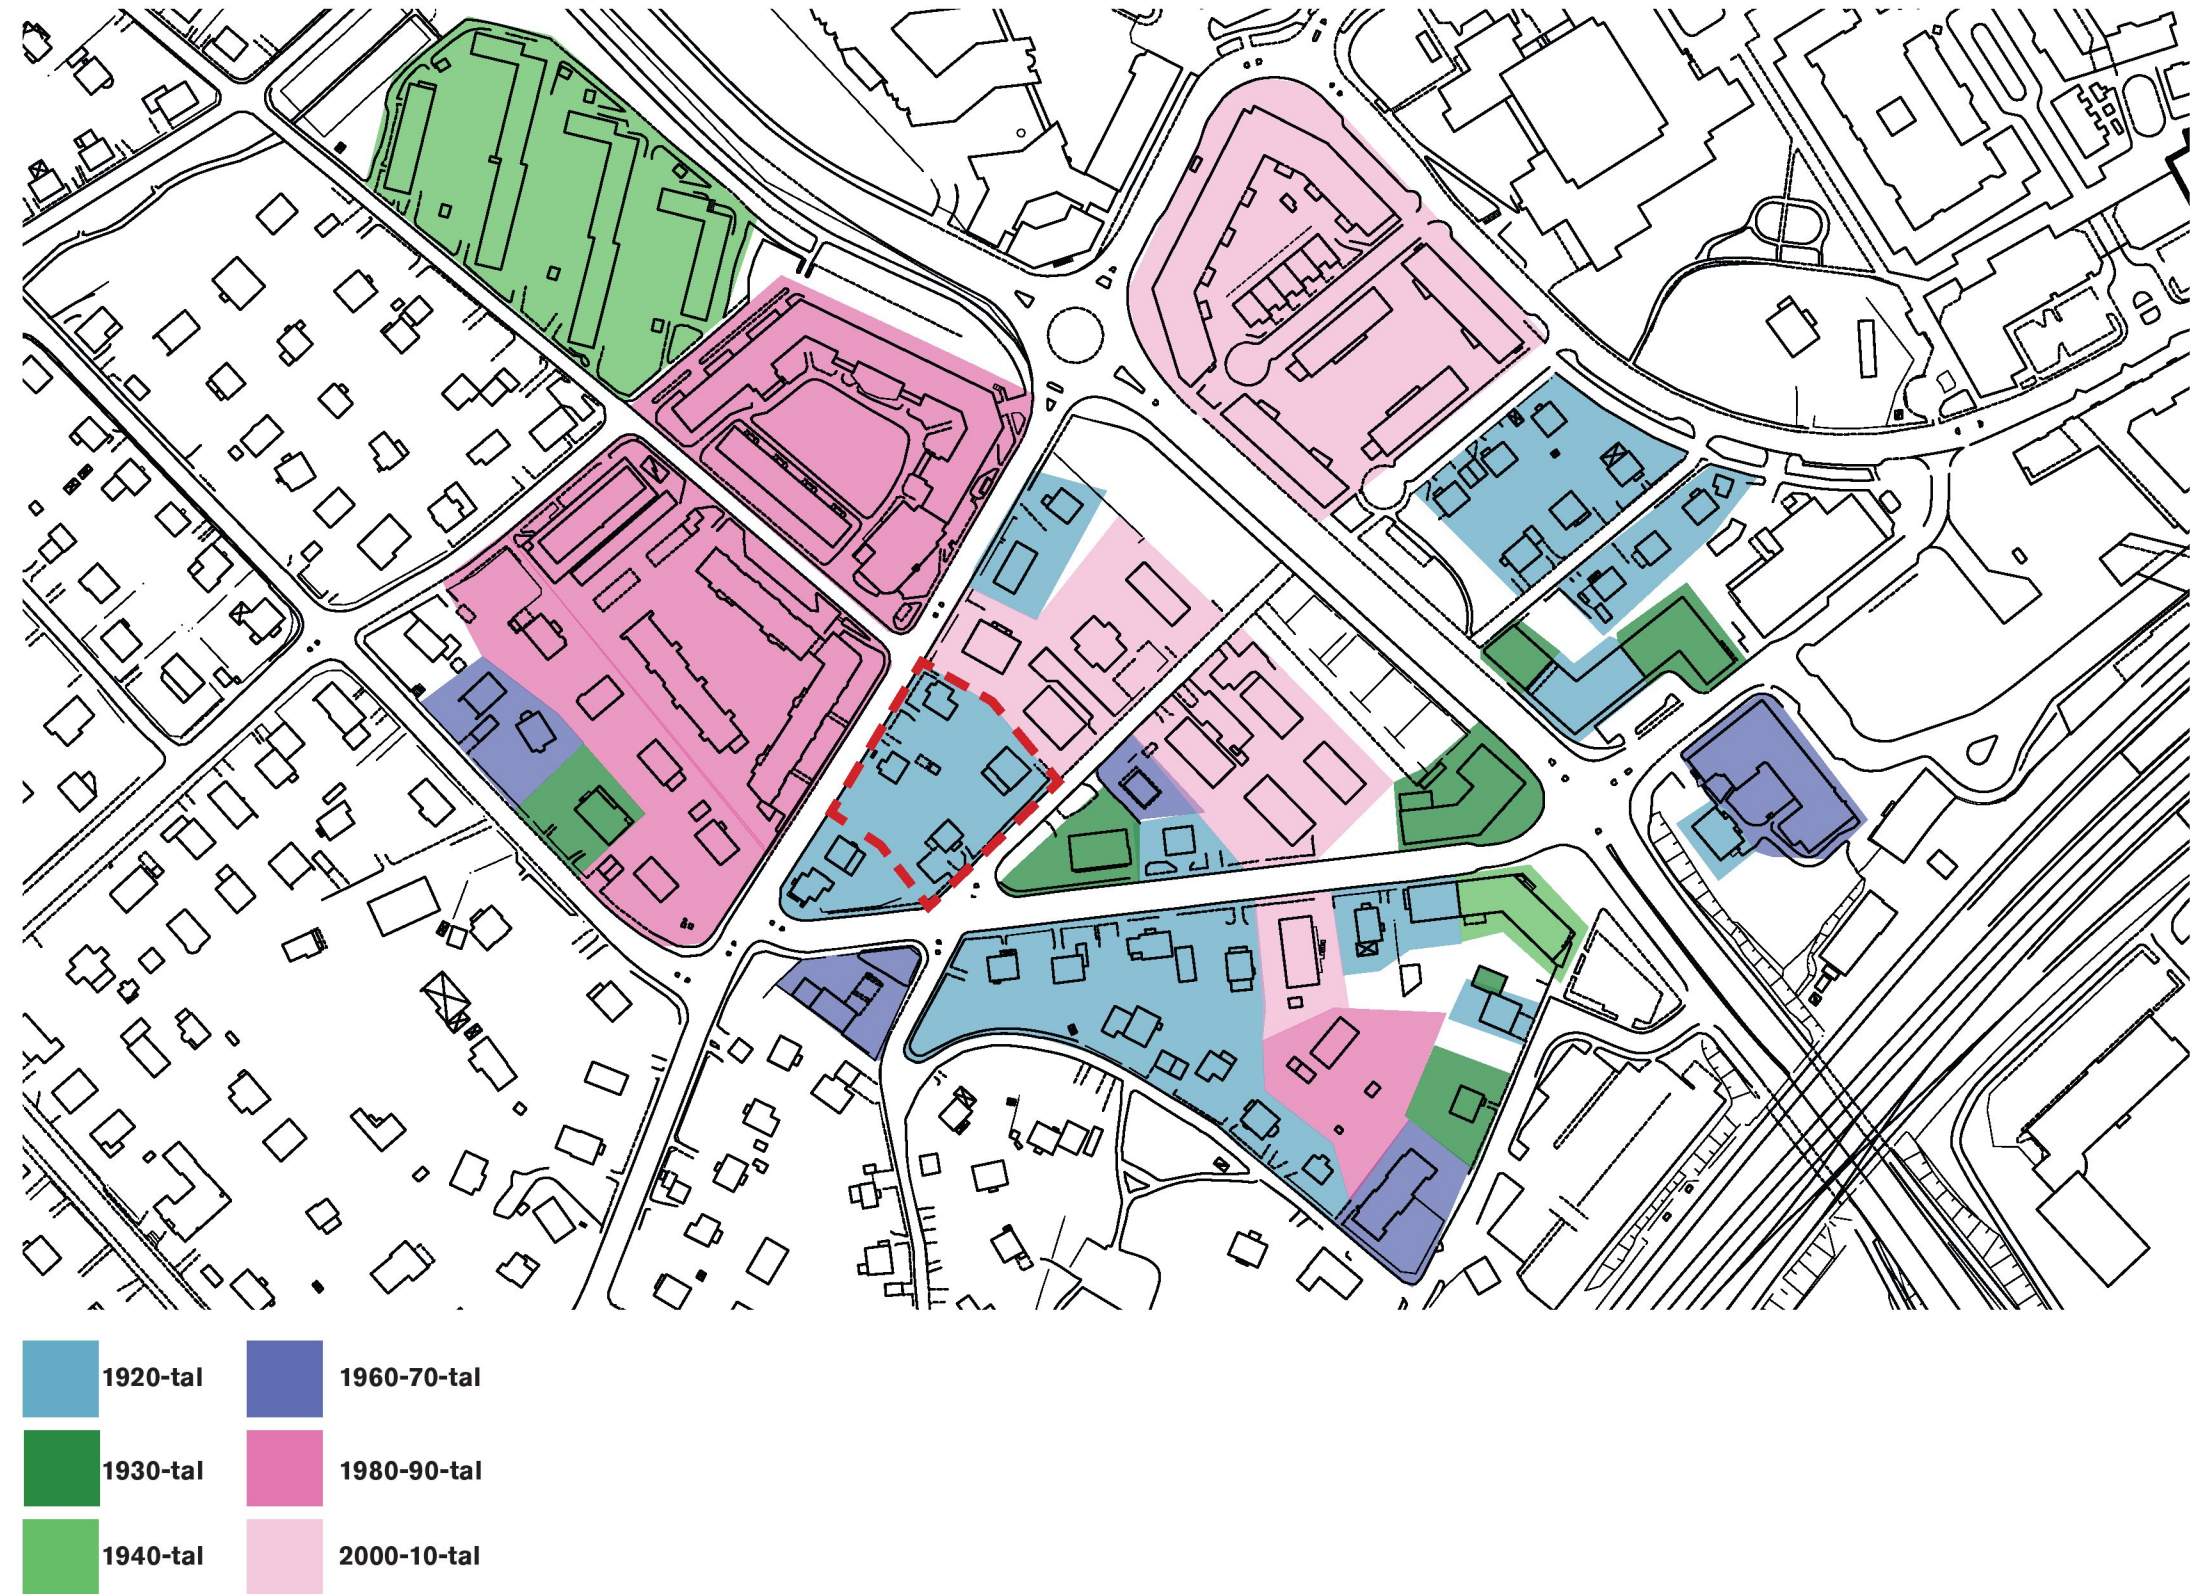
På kartan är bebyggelsen i kv Kavelbron och närliggande kvarter färgmarkerad efter vilka årtionden den är uppförd under. Kartan visar på en dominans för 1980-90-talsbebyggelse samt 2000-10-talsbebyggelse, tätt följd av 1920-talsbebyggelse.

I kvarteret Kavelbron finns 7 fastigheter med byggnader uppförda på 1920-talet samt 4 fastigheter med byggnader uppförda på 2000-talet.

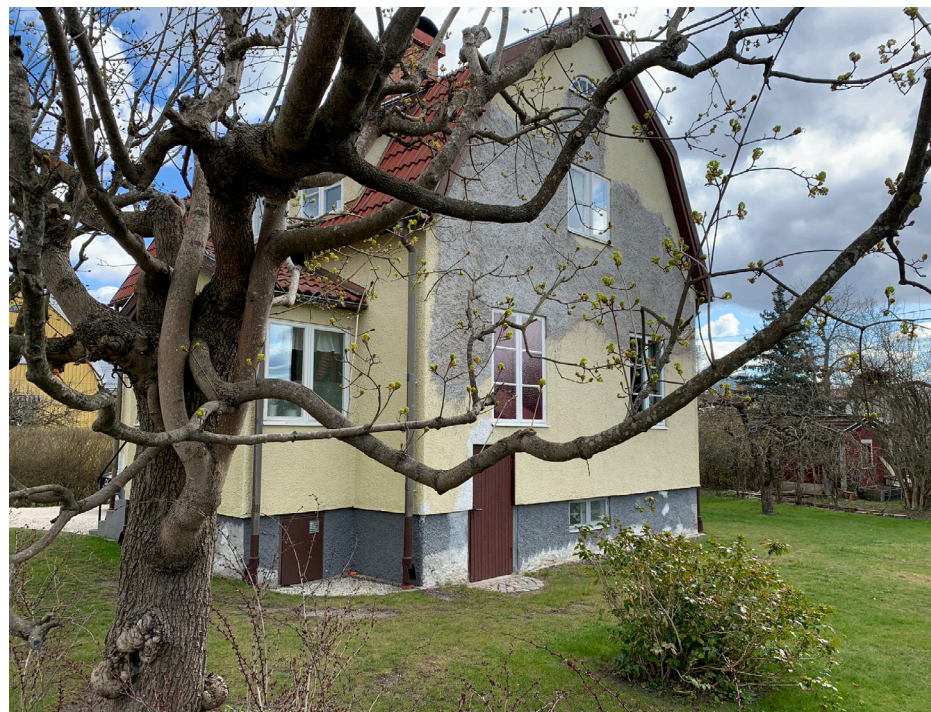
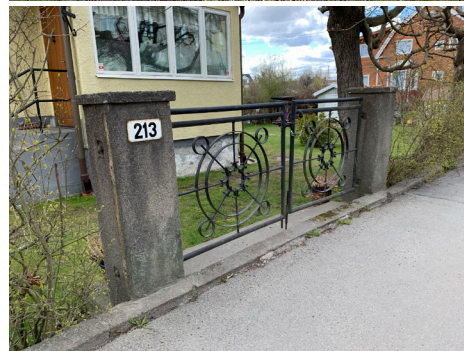
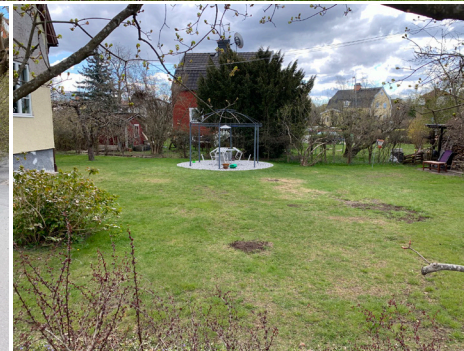
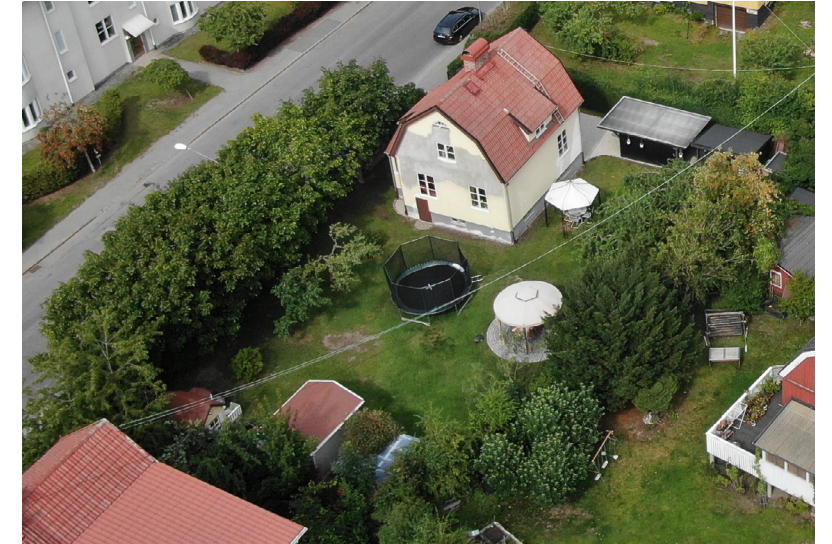
Byggnaden har i huvudsak bibehållit sin ursprungliga volym från 1921 med brutet tak, med undantag för den inbyggda entrén tillkommen före 1980 med sadeltak. Taktäckning är lertegel.

Hela byggnaden står på en betongsockel och fasaderna är reveterade och avfärgade med en gul kulör. Reveteringen har tillkommit någon gång mellan 1936 och 1980.

Entrédörren är i trä, sannolikt 1960-tal. Källardörren är i trä, möjligtvis ursprunglig. Garagedörren är sannolikt 1990-tal.

Byggnadens fönster är i hög grad ursprungliga från 1921, utom på tillbyggnaden vars fönster sannolikt är samtida med tillbyggnaden.

Trädgården består till största delen av gräsmatta, med grusade gångar vid entrén och carporten. Vid tomtens entréer finns äldre smidesgrindar. Tomten avgränsades tidigare mot gatan med Gunnebostängsel, men det har ersatts med en klippt häck. Längs med gatan står en rad med hamlade lönnar.

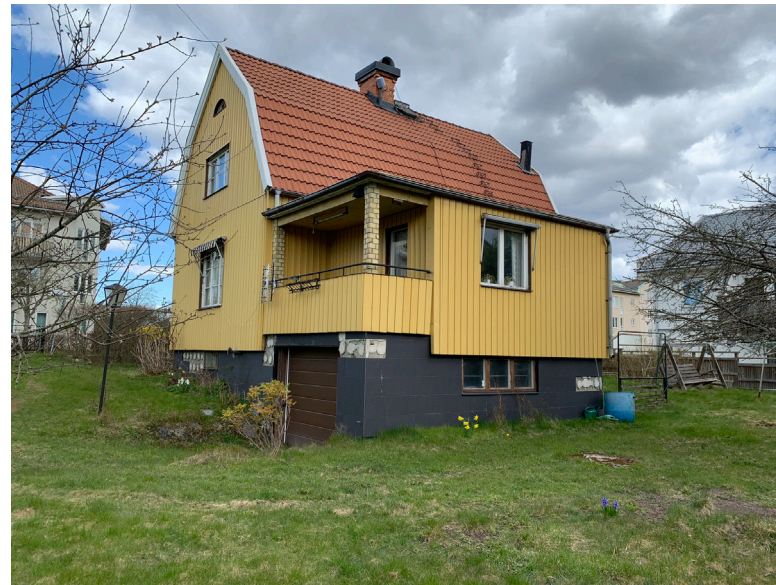
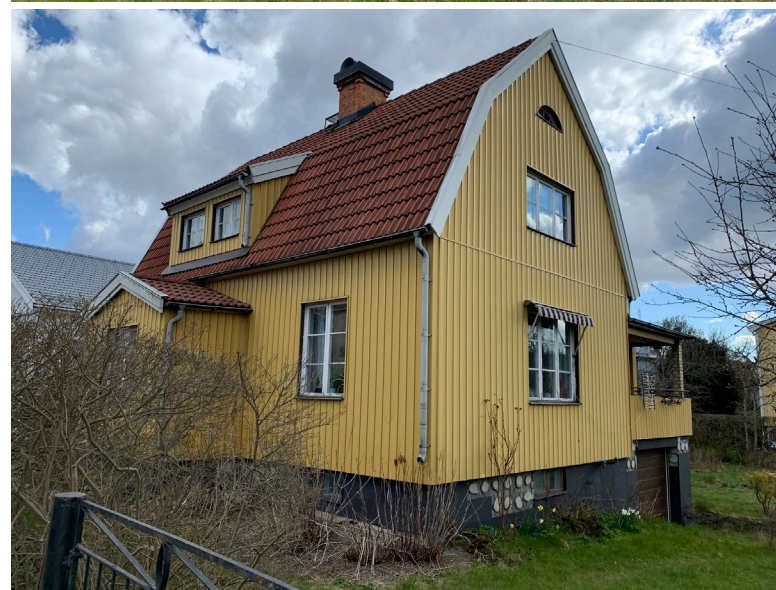
Byggnaden kan sägas bestå av tre sammanfogade volymer; den ursprungliga från 1921 med brutet tak, utbyggnaden uppförd på 1960-talet med flackt pulpettak och den inbyggda entrén tillkommen före 1980 med sadeltak. Taktäckning är lertegel utom på tillbyggnaden som är belagd med papp.

Hela byggnaden står på en betongsockel klädd med sentida tillkomna stenplattor som ställvis fallit bort.

Byggnaden är tilläggsisolerad och har en fasad i gul träimiterande plåt.

Entrédörren är i trä, sannolikt 1960-tal. Källardörren är i trä, möjligtvis ursprunglig. Garagedörren är sannolikt 1990-tal.

Byggnadens fönster är i hög grad ursprungliga från 1921, utom på tillbyggnaden vars fönster är samtida med tillbyggnaden.

Trädgården består till största delen av gräsmatta. Vid tomtens entréer finns äldre smidesgrindar. Mot gatan och intilliggande tomter avgränsas tomten av klippta häckar. På tomten finns ett flertal äldre fruktträd. På tomten finns även ett par mindre lekstugor och liknande.
