# KUMLET 23

KULTURMILJÖANALYS

20210820 / White arkitekter AB

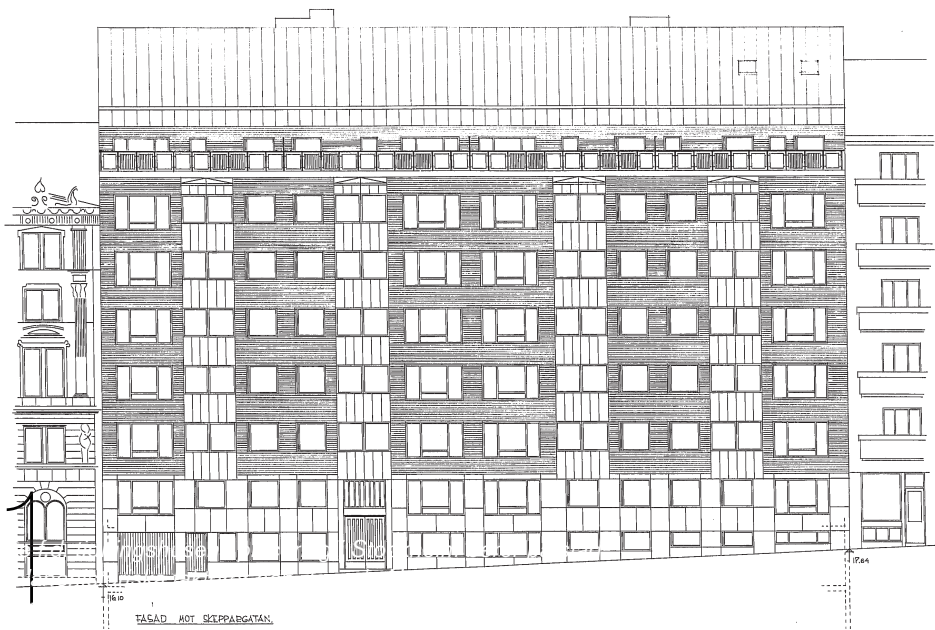
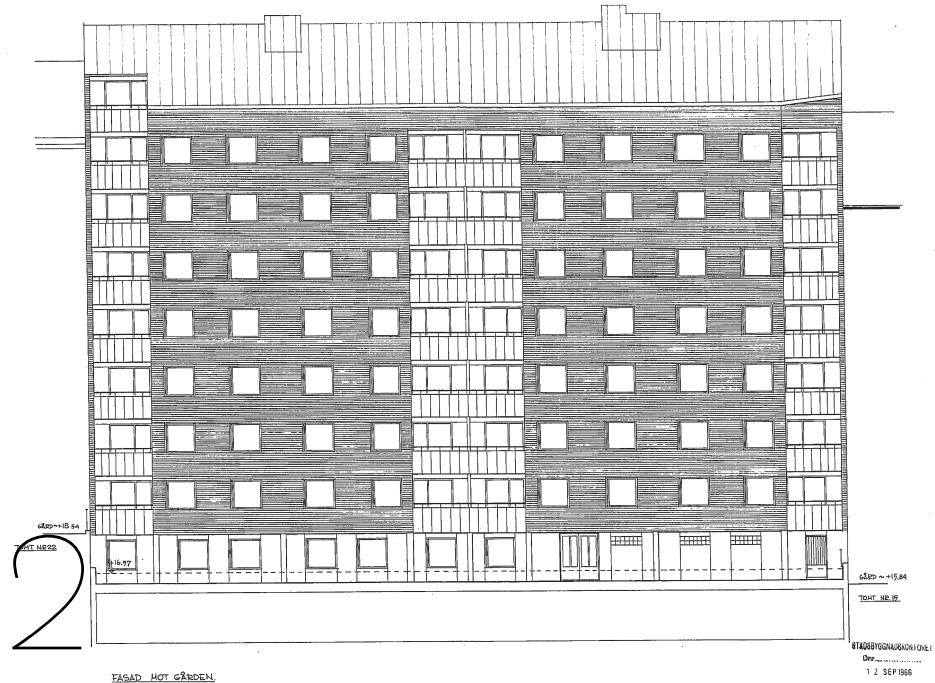
1. Nybyggnadsritning fasad mot Skeppargatan.
2. Nybyggnadsritning fasad mot gård.
3. Nybyggnadskarta från nybyggnad 1966, visande den nya fastighetsgränsen samt konturen av de befintliga byggnaderna inkl. gårdsbyggnaderna som avses rivas.
4. Sektionsritning av byggnad samt marknivåer på innergården.

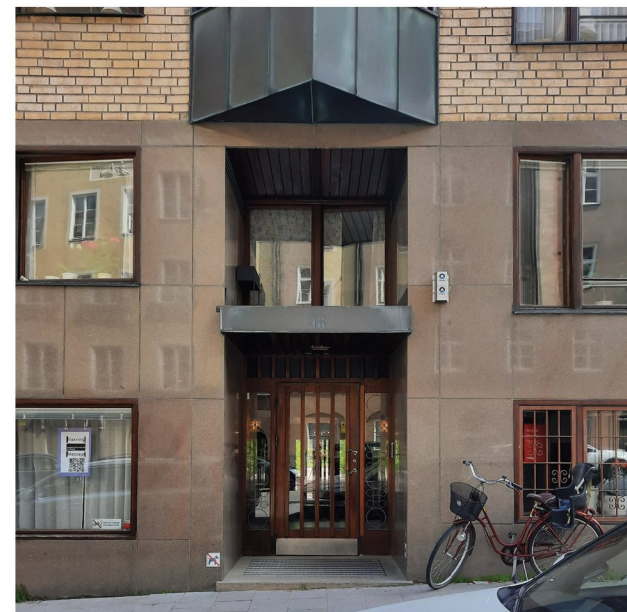
Entréporten till Kumlet 23 uppvisar prov på många smäckra materialmöten och de högkvalitativa material som karaktäriserar byggnadens exteriöra utförande.

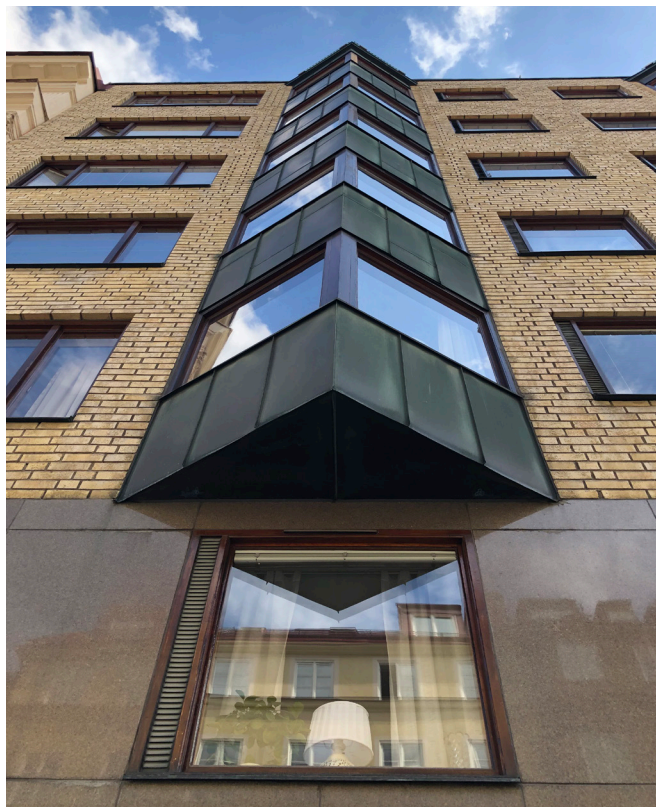
Karaktäristiska vinklade burspråk mot det gula teglet och den blankputsade höga sockeln. Fönstrens placering i fasadliv i sockeln är en typisk detalj på byggnadens smäckra materialmöten. Fönsterläget i liv med fasad framhäver också sockeln som mer sluten trots de många fönstren. Jämför med ovanförliggande fönsters placering som ligger indragna en sten i den tegelklädda fasaden.

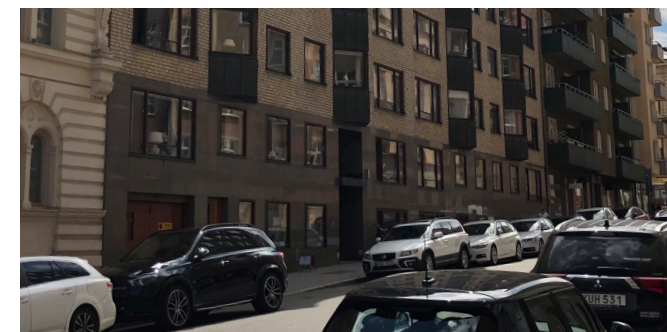
Den markerade sockeln fångar upp nivåskillnaden och är anpassad till kringliggande byggnadskroppars utföranden.

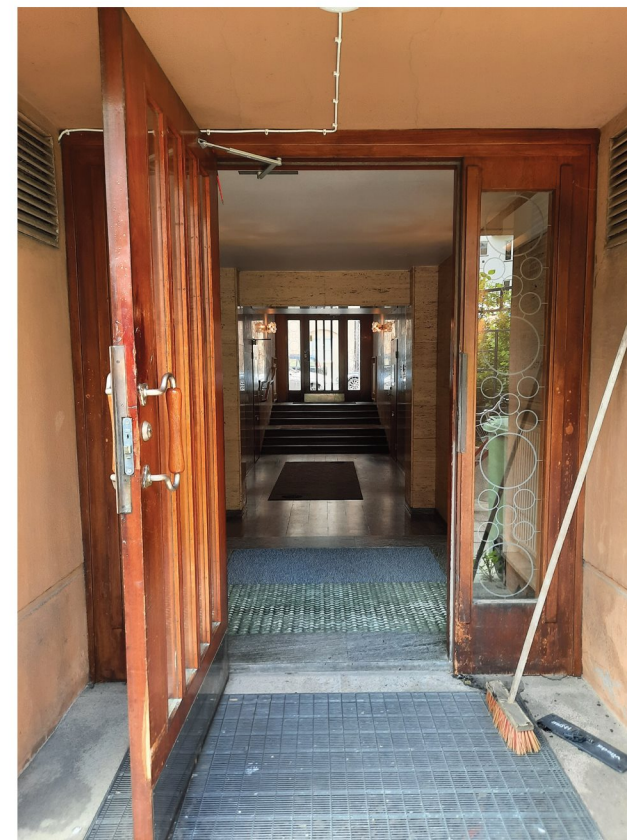
*En passage löper genom hela byggnaden från gata till innergård, här sett från innergården. Väggar är klädda med samma travertin som sockeln på fasaden mot gata. Nivåskillnaden mellan gata och innergård antyds genom trappan upp mot entrén till gatan som syns i bildens bakgrund.*

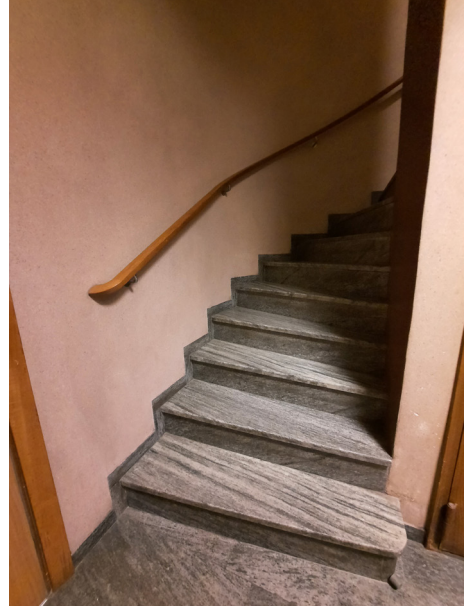
Trapploppet med granittrappor och handledare i trä.

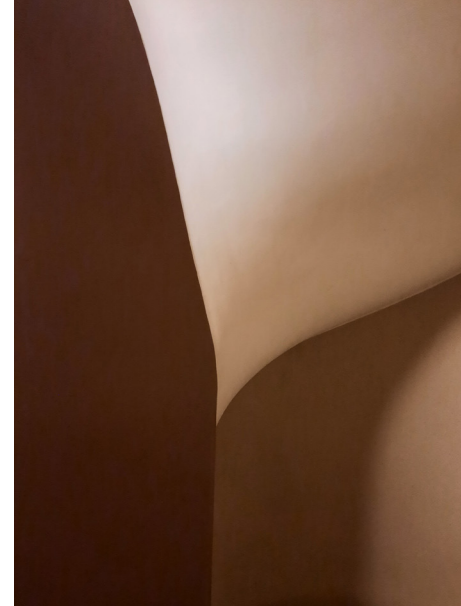
Undersidan av trapploppet har putsats in i en böljande form.

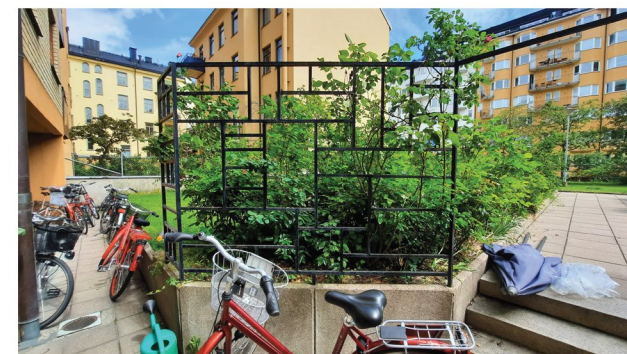
En av de karaktäristiska inslagen i gårdsmiljön, spaljén av fyrkantsjärn i geometriskt mönster invid granittrappan och "entrén" till trädgårdsmiljön.

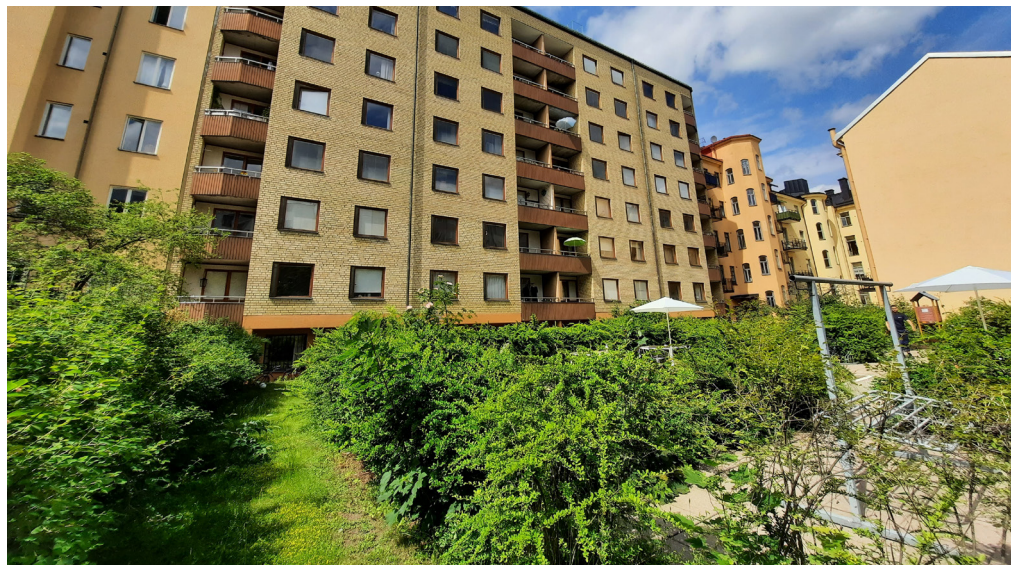
Gårdsfasaden har ett enklare uttryck än mot gata. Framträdande är det gula teglet och de vertikala raderna av balkonger som är avskurna på hörnen på balkongerna på byggnadens sidor.

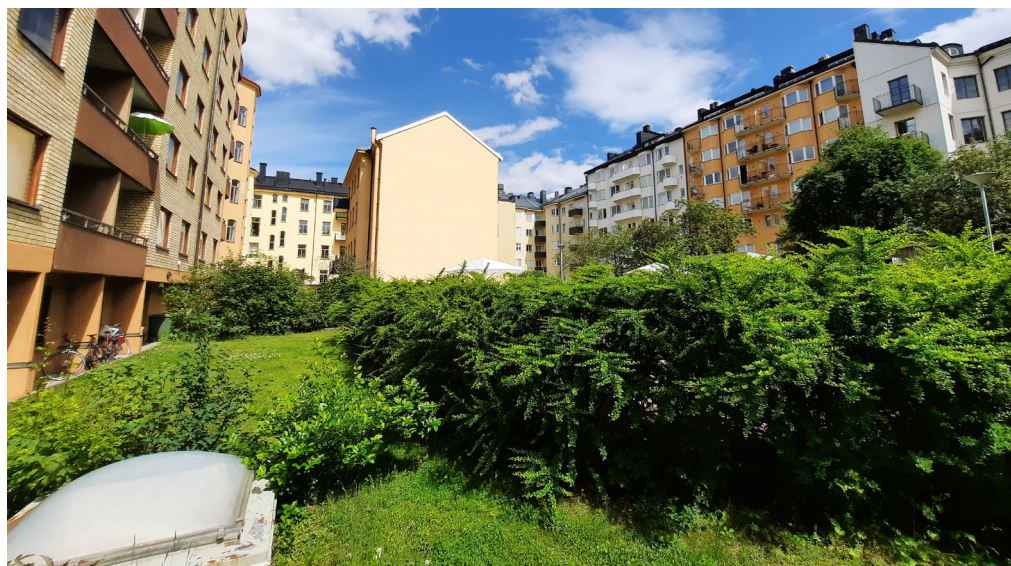
Byggnaden på Kumlet 23 till vänster i bild med de indragna partierna i bottenvåningen. Fönstret på bild i gräsmattan är en ventilationslucka ner till garaget som ligger under gården. Kvarvarande fristående gårdshus inom kvarteret syns i bildens mitt.

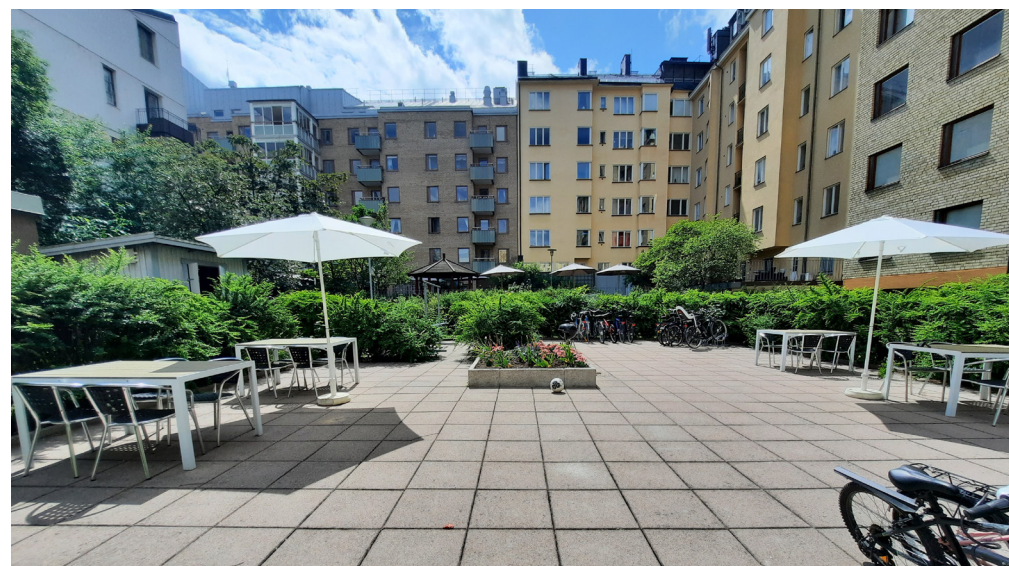
Det plattsatta större ytan var ursprungligen avsedd för lek för större barn men har idag förtätats gällande planteringar och sittplatser. Gårdsfasaden på byggnaden på Kumlet 23 till höger i bild.
