# PM TRÄDSTRATEGI

DEL AV CAMPUS KONRADSBERG, UNDERLAG TILL DETALJPLAN, 2021-10-20

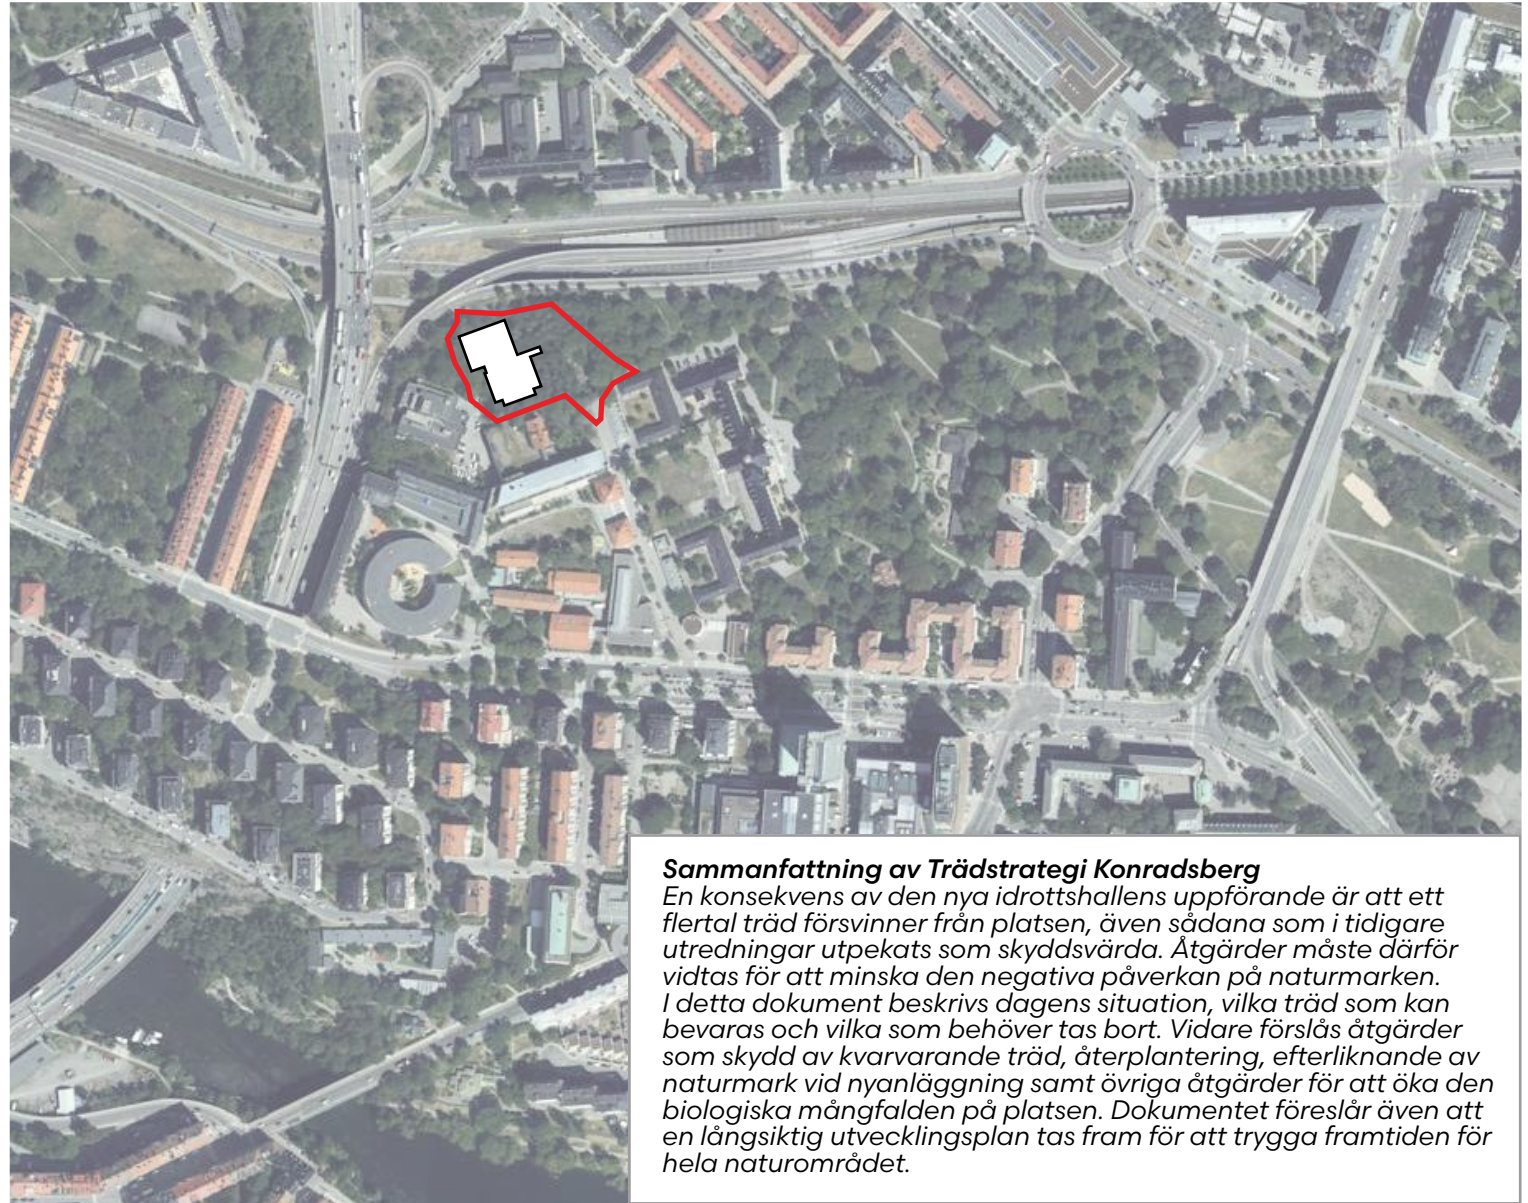
Översikt över området som visar gräns för utredningsområde och föreslagen placering av ny idrottshall.

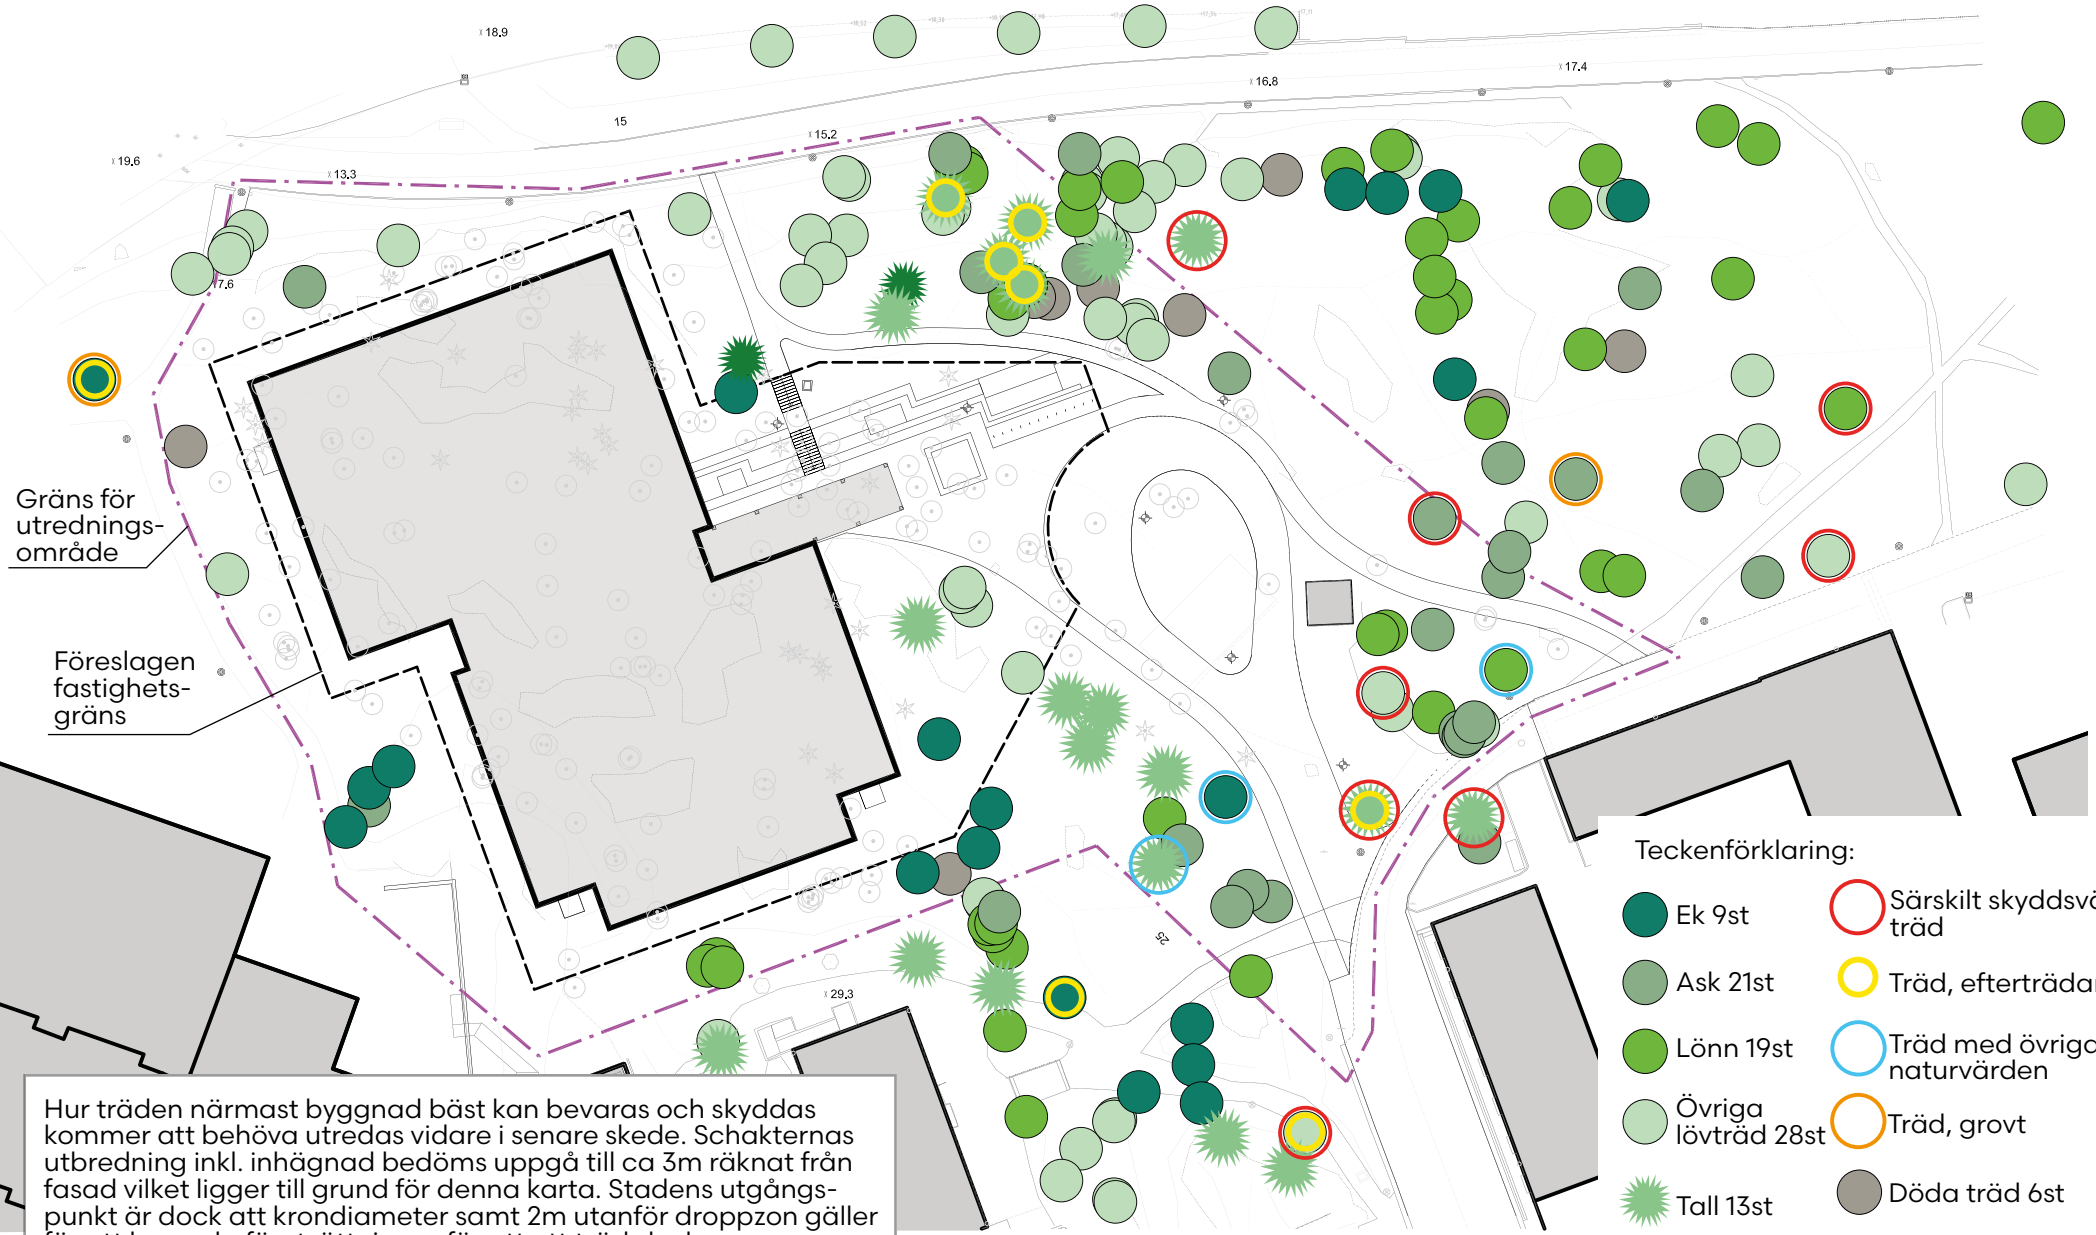
Hur träden närmast byggnad bäst kan bevaras och skyddas kommer att behöva utredas vidare i senare skede. Schakternas utbredning inkl. inhägnad bedöms uppgå till ca 3m räknat från fasad vilket ligger till grund för denna karta. Stadens utgångspunkt är dock att krondiameter samt 2m utanför droppzon gäller för att ha goda förutsättningar för att ett träd ska kunna sparas. Ingen inventering av krondiameter har utförts inom denna trädstrategi.

Idrottshallen kommer att ta ca 2000 kvm yta i anspråk i sitt fotavtryck, inklusive en zon på 3 meter ut från fasad runt om (mättet är baserat på bedömning av schaktbredd inkl. inhängnad). Utöver detta tillkommer markanläggningar i form av tillfartsväg, handikapparkering, trappor och ramper som tar mark i anspråk vilket även detta påverkar trädbeståndet.

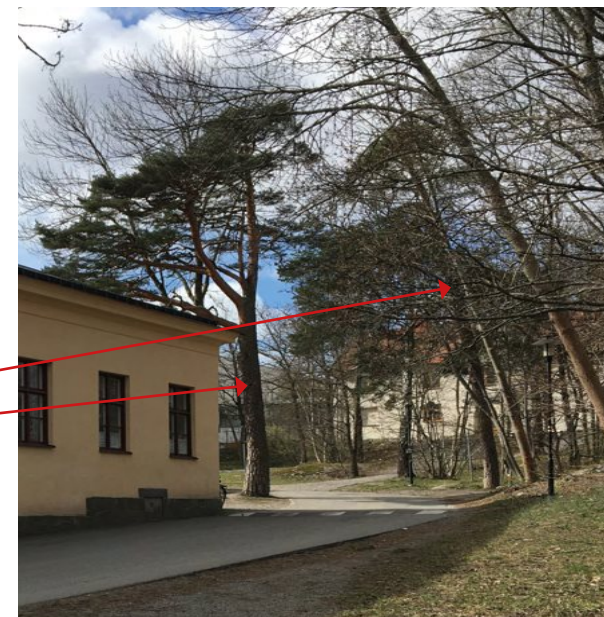
Tallarna vid den nya infarten till idrottshallen står i ett utsatt läge. Dessa träd är markerade som särskilt skyddsvärda samt efterträdare och behöver skyddas under byggtiden.

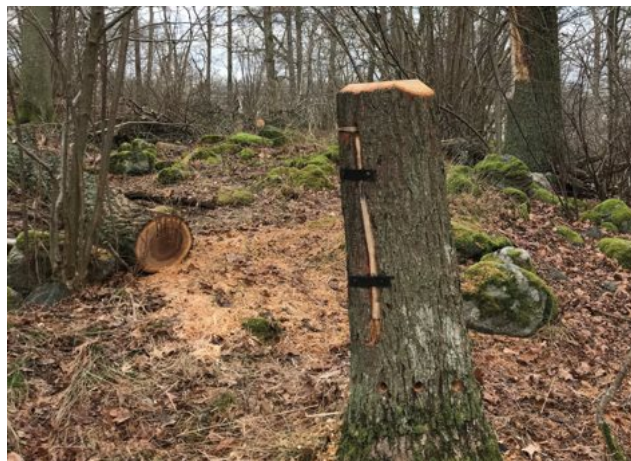
En av Stockholms stads mulmholkar. Foto: Stockholms stad, Stockholm växer/Skärholmen.

Ihåliga ädla lövträd som innehåller mulm (nedbrutet material) är särskilt värdefulla för den biologiska mångfalden. Håligheterna erbjuder boplats åt insekter, fåglar och fladdermöss medan mulmen utgör livsmiljö för ett flertal sällsynta skalbaggsarter. Mulmholkar återskapar denna miljö och de kan antingen utföras av omhändertagna nedsågade trädstammar eller helt nybyggda av trä. Informationsskyltar kan med fördel sättas upp för att förbipasserande ska få kunskap om projektet. (Källa: Länsstyrelsen, Naturhistoriska Riksmuseet, Natursidan.se)

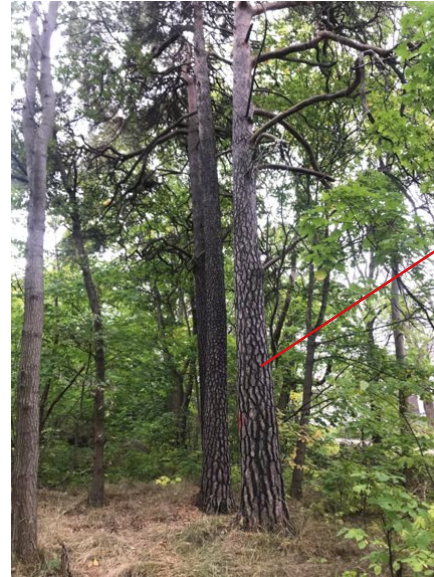
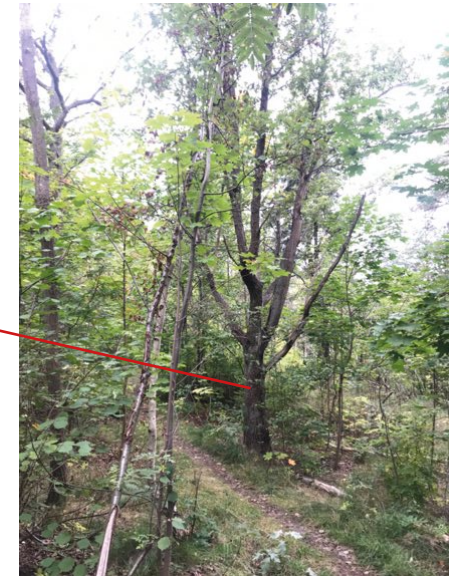
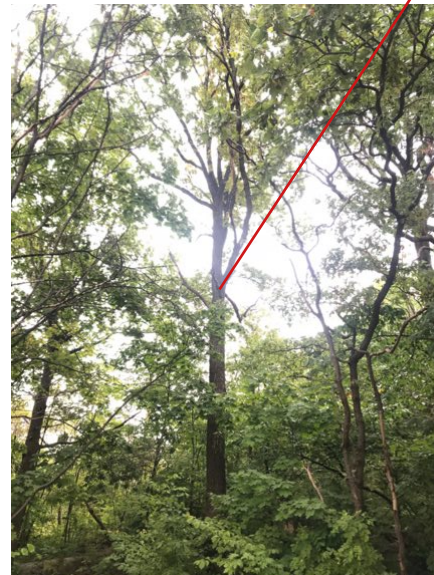
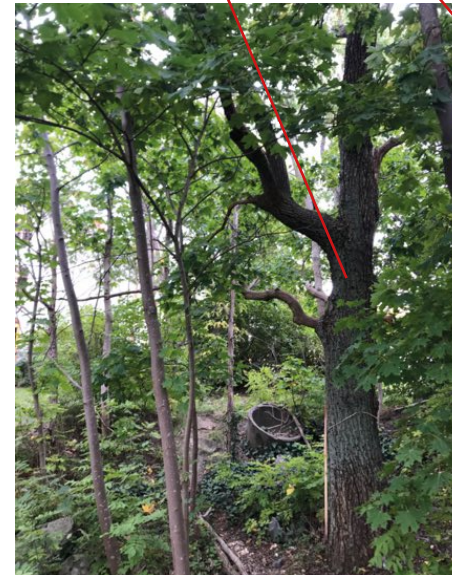
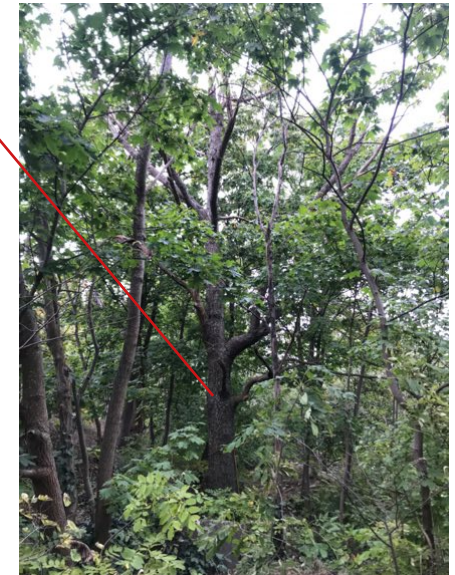
Berörda träd som måste avverkas och som är markerade som efterträdare samt träd med övriga naturvärden.

Fyra ekar och en tall som klassats som efterträdare respektive träd med övriga naturvärden hamnar inom eller i direkt anslutning till byggområdet och måste därför tas bort.
