# KULTURMILJÖUTREDNING

PARADSÄNGEN 1

HÄSSELBY STRAND

2022-02-14

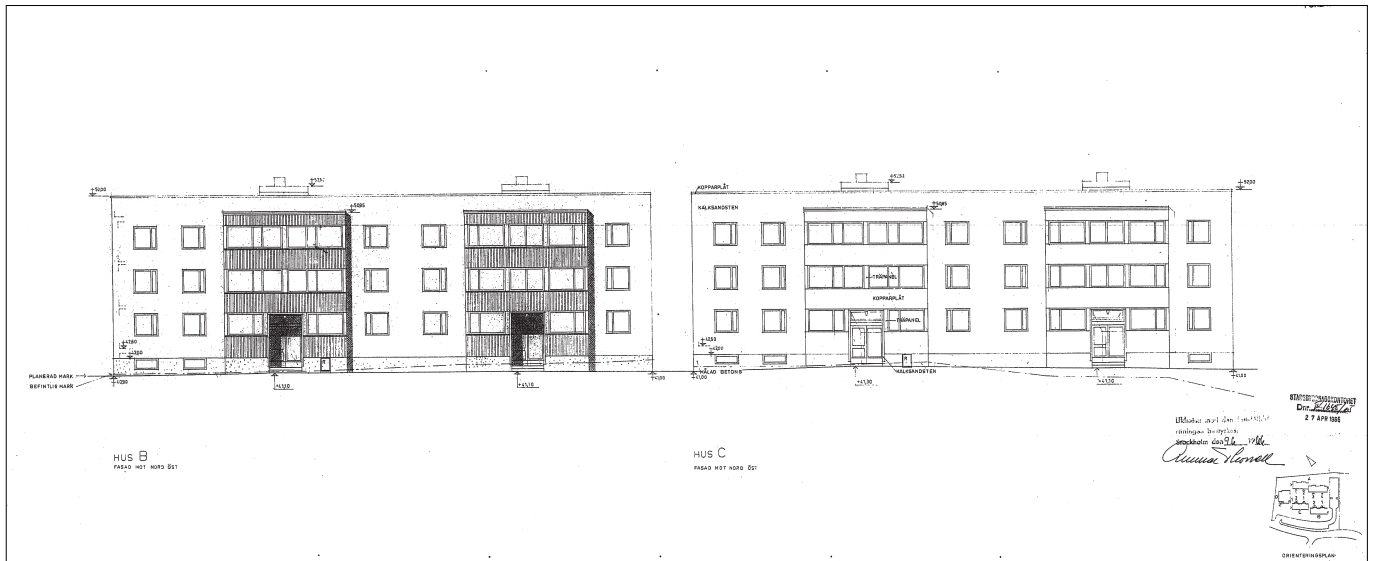
Ovan och t.h: fasader resp planteringsplan för Paradsängen 1 från bygglovshandlingarna, stämplade 1966 respektive 1967.

Fastigheten Paradsängen 1 ritades av György Korodi (Arkitekt vid HSB:s Riksförbunds arkitektkontor) och Eric Anjou (Trädgårdsarkitekt, eget bolag) på uppdrag av AB Familjebostäder. Korodi är arkitekten bakom många av HSB:s projekt, men anlätades ofta av andra byggherrar, som i detta fall. Bygglov godkändes 1965, med kompletteringar skickades in åren efter. Vissa av utemiljöns ritningar är daterade 1971 så det tog några år att färdigställa fastigheten. Sett till godkända bygglov har bebyggelsen genomgått få förändringar; balkonger har glasats in, lokaler har byggts om till lägenheter. En del ändringar har gjorts utan bygglov, exempelvis så är samtliga fönster på byggnaderna inklädda med plåt, samt porten till hus D är bytt till en förhållandevis lik kopia. Balkongfronter skulle ha utförts i koppar, men utfördes i plåt istället.

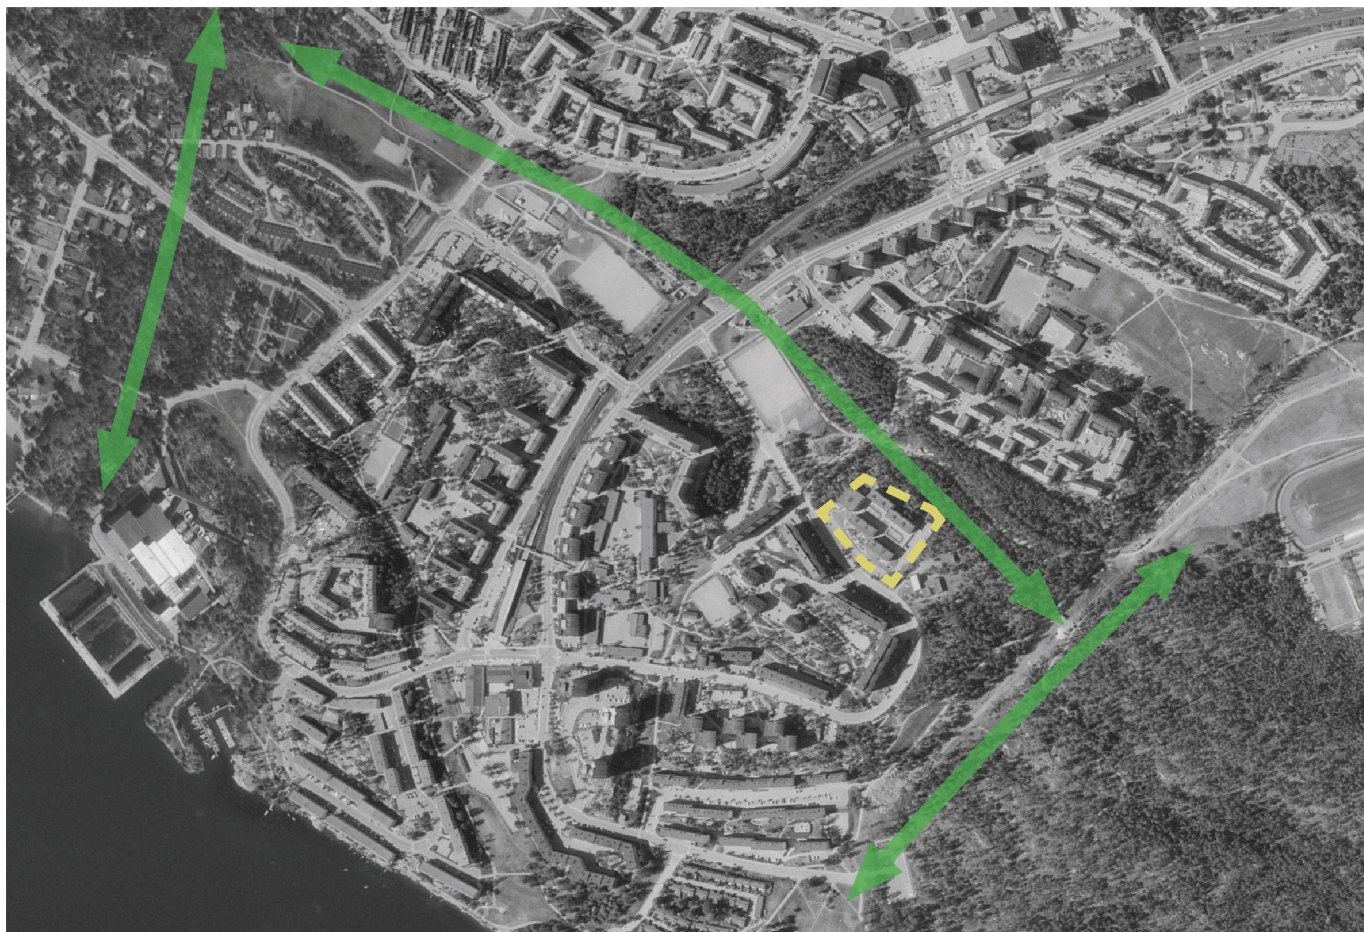
Ovan: ortofoto 1971. Paradsängen 1 var vid denna tid relativt nyuppfört.  
Nedan: ortofoto 2021. Den gröna kilen mellan Hässelby strand respektive Hässelby gård har i hög grad byggts igen.  
Bilder från Lantmäteriet.

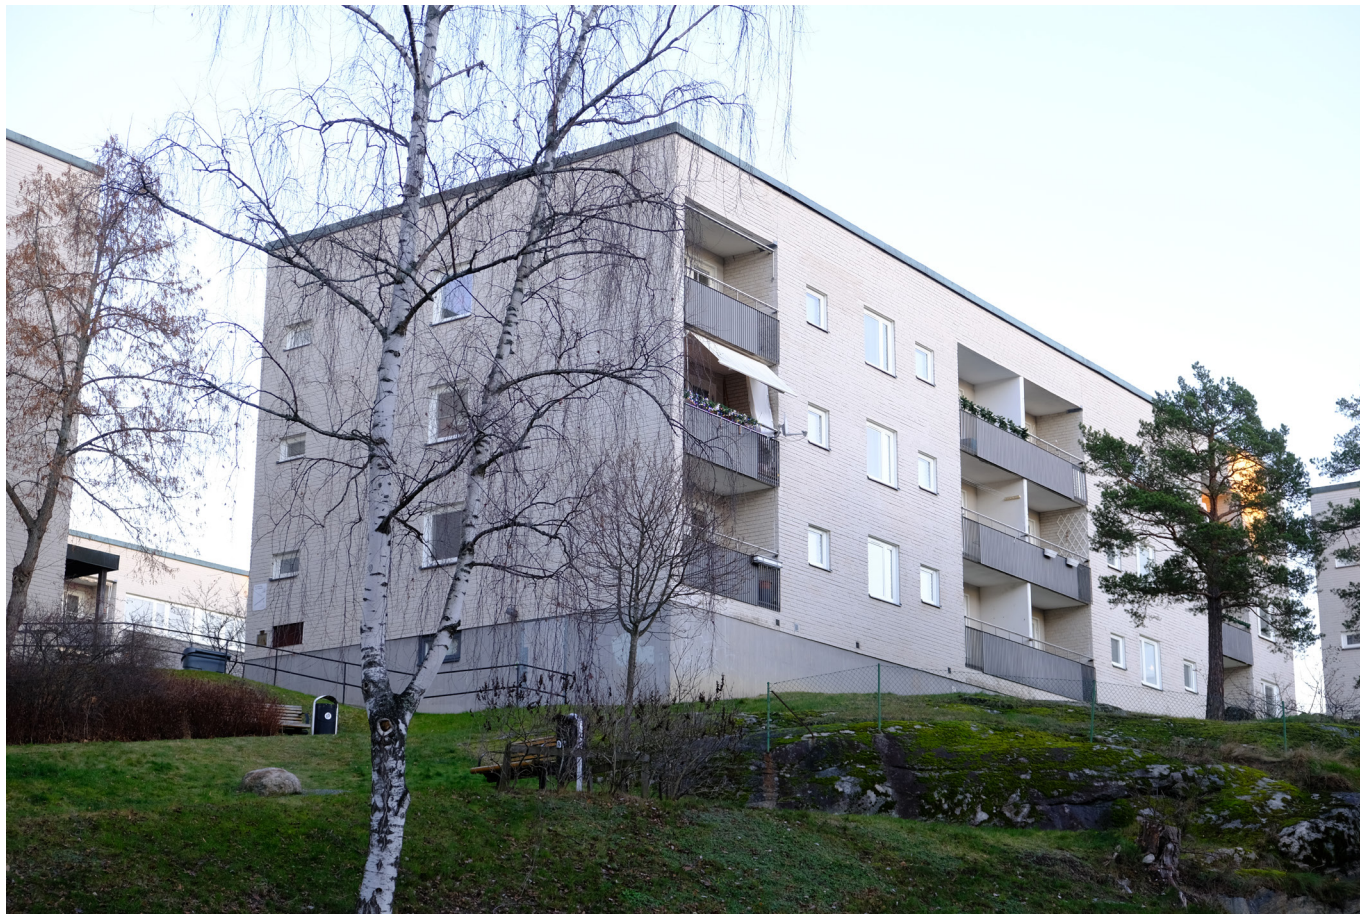
Fastigheten består av fyra lamellhus, varav två är sammankopplade med en förskjutning (hus A), två är fristående (hus B resp C) och ett punkthus (hus D). Alla husen är i tre våningar utom hus D som har en fjärde suterrängvåning.

Fastigheten är belägen i den norra utkanten av Hässelby strand. Husen är placerade på en höjd grupperade kring en gemensam bilfri gård med parkeringsplatser på den södra delen av gården.

Socklar är utförda i betong, fasader är klädda med kalksandsten. Utfackade fasadpartier är klädda med ursprunglig korrugerad plåt. Entrépartier är indragna med huvudsakligen ursprungliga glasade, lackade ekportar med sidoljus och överljus samt sparkplåt av korrugerat gummi. Ovan entrén till hus D finns ett kopparklätt skärmtak.

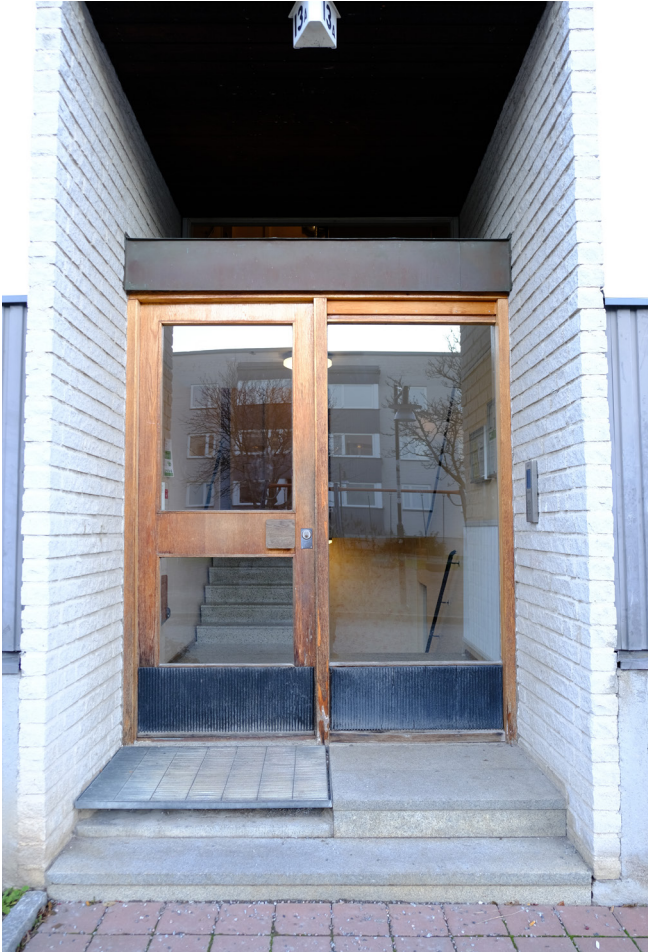
Ursprunglig port på hus A. Port i lackad ek, överliggare i koppar. Granittrappa utvändigt, terrazzotrappor i trapphus.

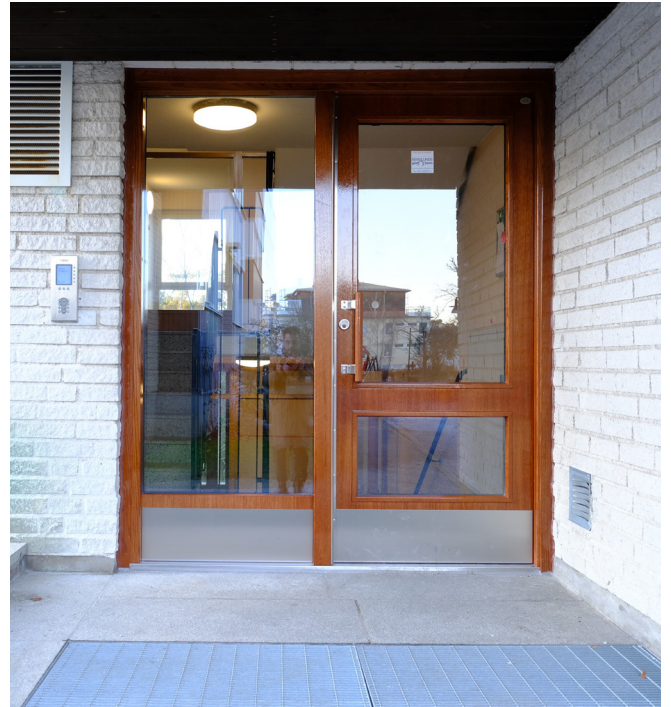
Utbytt port på hus D.

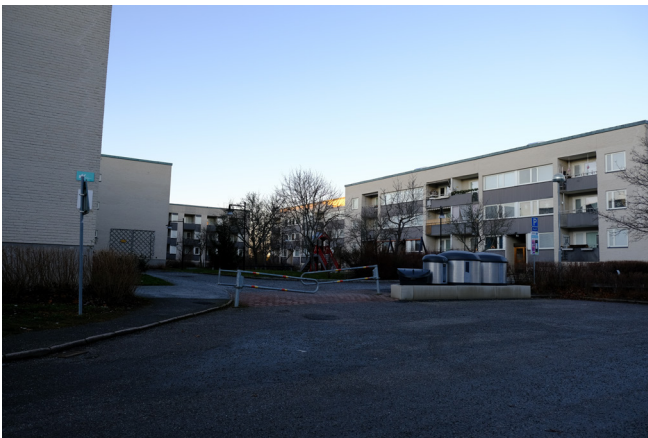
Från huvudentrén till gården. Gavlarna på hus B och C till vänster, längst bort hus D, till höger hus A med dess två sammankopplade lameller.

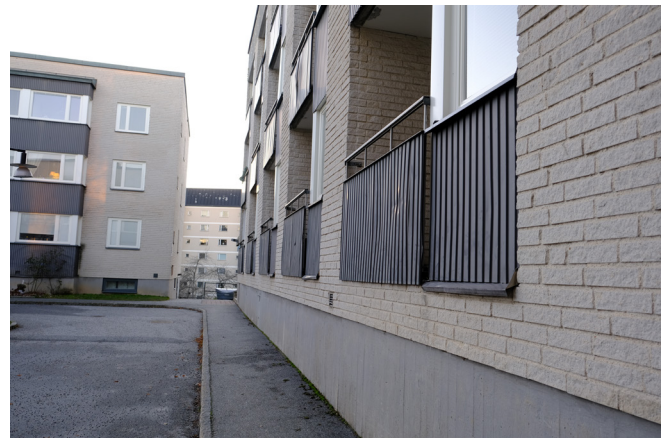
hus D till höger, med brädgjuten betongsockel, kalksandstensfasad, fönsterbröstningar och balkongfronter i korrugerad plåt, plåtinklädda fönster. Hus C till vänster med koppartak ovanpå den utskjutande plåtinklädda delen samt kopparsarg mot tak.

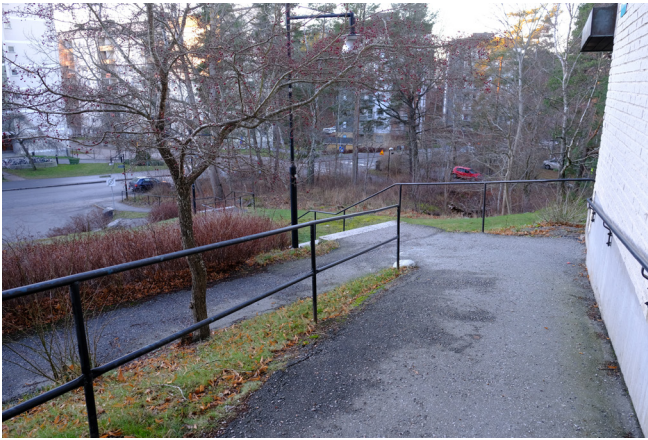
Den terränganpassade gångvägen mot nordväst.

Fastigheten har ett kulturhistoriskt värde genom sin tidstypiska, strama 1960-talsarkitektur och med en förhållandevis intakt utemiljö med bevarad relation byggnad - naturmark samt ett antal bevarade träd som planterades vid anläggandet. Den terränganpassade gångstigen mot väster med sin tidstypiska gestaltning ger uttryck för denna karaktär med en enkel men välgestaltad utformning.

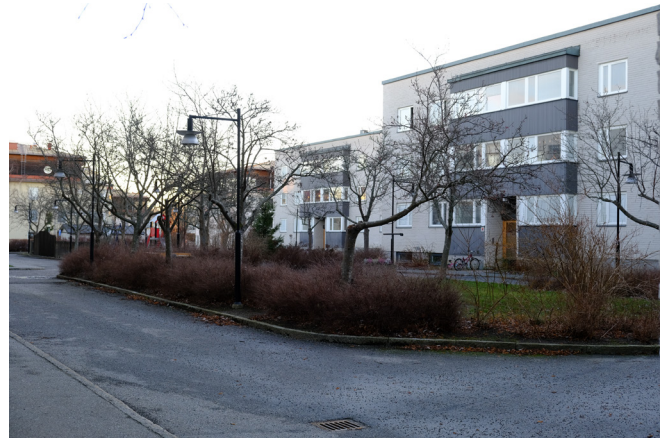
Innergårdens planterade rektanglar, där tidigare lekredskap bytts ut eller tagits bort. Rönnarna på bilden planterades vid anläggningen av fastigheten.

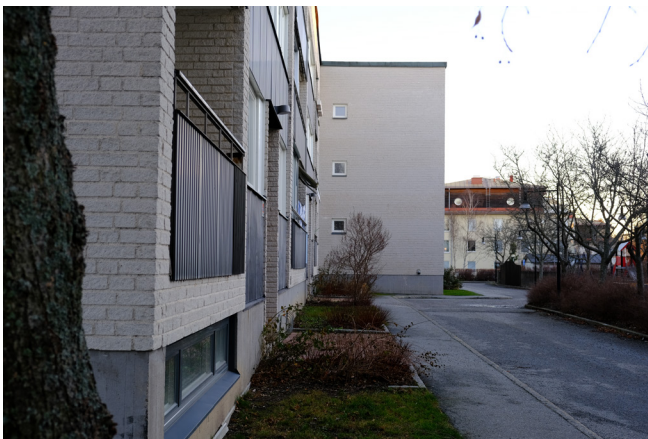
Förgårdsmark intill hus A mot gården.

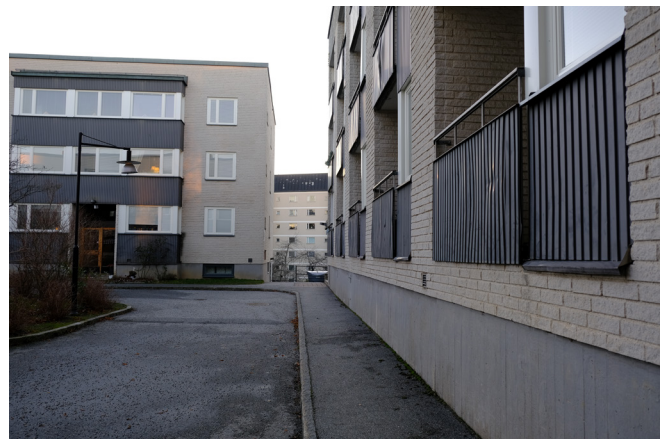
Hus D saknar förgårdsmark.

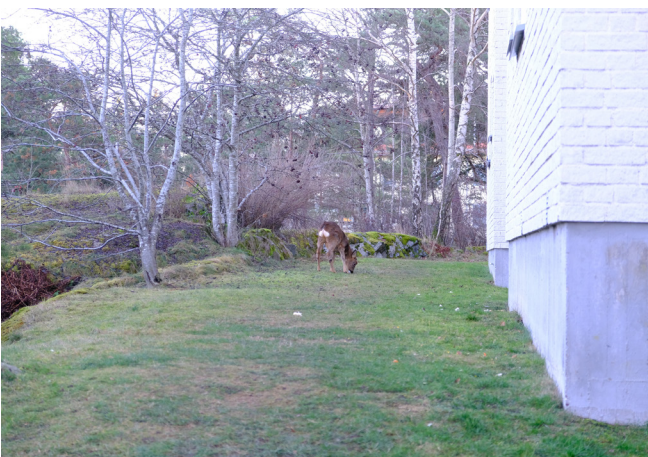
Bakom byggnaderna mot skogen tar naturmarken vid närapå omedelbart.

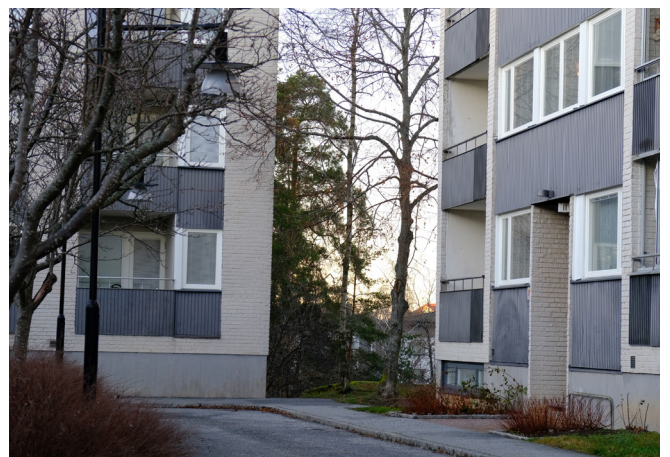
Naturmarken är närvarande genom släppen mellan byggnaderna.

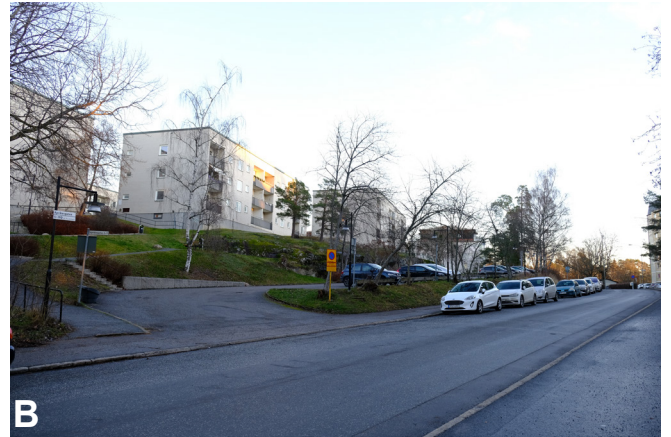
Vy längs Aprikosgatan mot fastigheten Paradsängen 1. Byggnaderna placerades på en höjd och är därför framträdande i närområdet trots deras modesta höjd. Husen bortanför har ytterligare 1-2 våningar men upplevs som lägre pga de topografiska förutsättningarna.

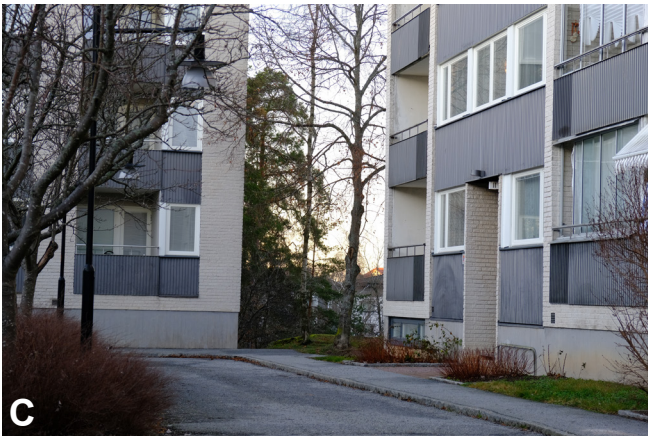
Vy från gården inne i Paradsängen 1. Bebyggelsen sluter sig i huvudsak kring den gemensamma gården, men i glappet mellan hus D och A skymtar naturmarken fram, och bortanför den bebyggelse i Hässelby gård.

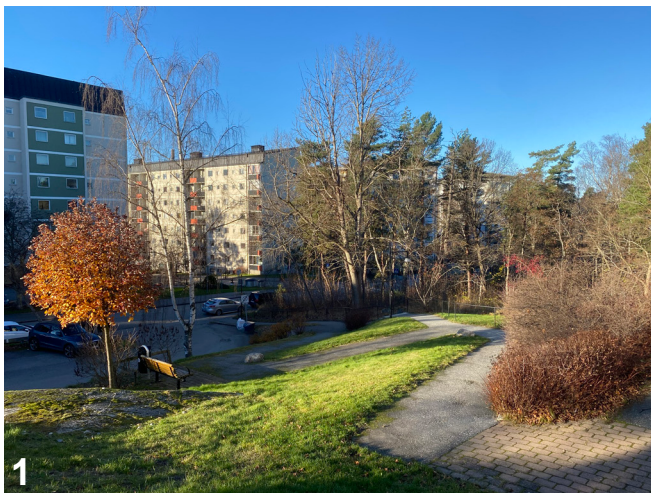
Vy från fastigheten mot väster. Vyn är viktig genom att det är den huvudsakliga entrén till fastigheten för fotgängare, med en utemiljö med en högre grad av detaljering. I vyn är också Hässelby strands karaktäristiska 1950-talsbebyggelse påtaglig, och den visuella kopplingen mellan de olika områdena är som tydligast i denna vy.

Att beakta: bibehåll den visuella kopplingen och karaktären på den gestaltade utemiljön.

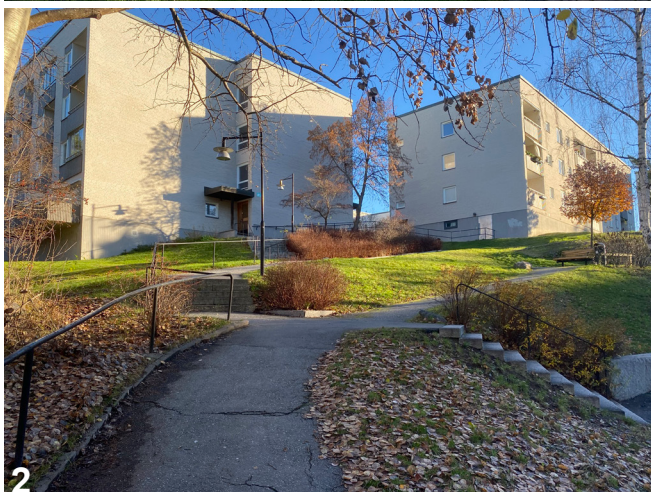
Vy mot fastigheten mot öster, motsvarande vy 1 fast åt andra hållet. Vyn är viktig genom att det är den huvudsakliga entrén till fastigheten för fotgängare, med en utemiljö med en högre grad av detaljering. Denna vy är den första varifrån bebyggelsen tydligt framträder vid färd längs Aprikosvägen från norsväst.

Att beakta: bibehåll den visuella kopplingen och karaktären på den gestaltade utemiljön.

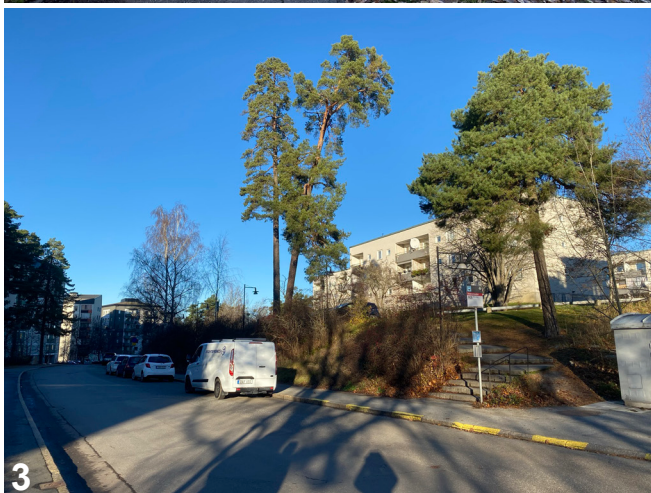
Vy mot fastigheten mot norr. Vyn är i viss grad viktig genom förekomsten av äldre tallar som ger karaktär till gaturummet och tydliggör kompositionen av byggnader omgiven av sparad naturmark, typisk för tidens bebyggelse.

Att beakta: säkerställ tallarnas fortlevnad.

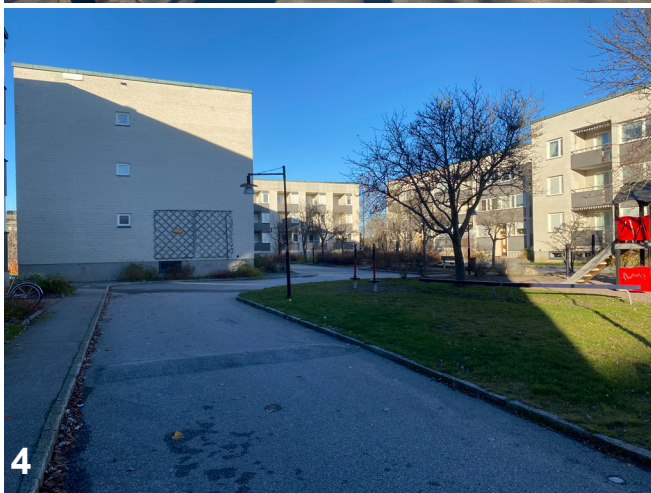
Vy mot inifrån fastigheten mot nordväst. Vyn är i viss grad viktig genom att den skildrar fastighetens gårdsmiljö inramad av byggnaderna, en vy som är relativt oförändrad sedan uppförandeåren. Med undantag för utbytta lekredskap, bänkar mm så är struktur och ytskikt desamma som i slutet av 1960-talet. Att beakta: Att beakta: bibehåll byggnadernas värdebärande karaktärsdrag samt karaktären på den gestaltade utemiljön.
