MUR (Markteknisk undersökningsrapport)/Geoteknik  
**SKÄRGÅRDSSKOGEN**

**Uppdrag:** 316334 Skärgårdsskogen  
**Titel på rapport:** MUR (Markteknisk undersökningsrapport)/  
Geoteknik  
**Status:** Projekteringsunderlag  
**Datum:** 2022-06-23

Skärgårdsskogen – Geoteknisk och bergteknisk utredning

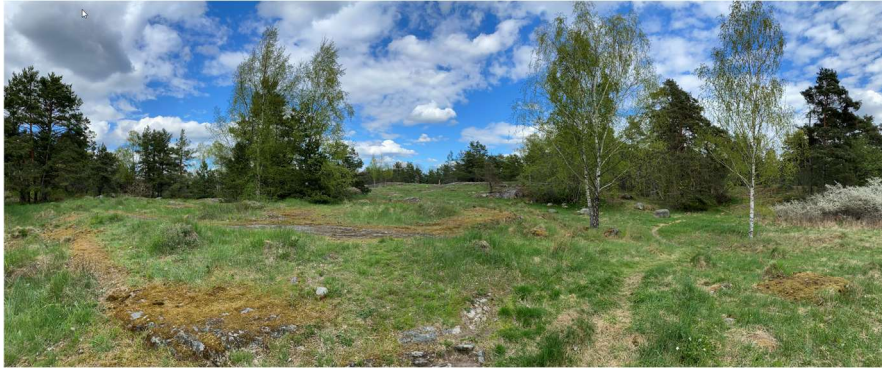
Figur 2: Foto från platsbesök 2022-05-13.

Undersökningsområdet består huvudsakligen av sluttande gräsmark med genomgående inslag av berg i dagen. Buskage, höga träd och stenblock återfinns utspritt. Se

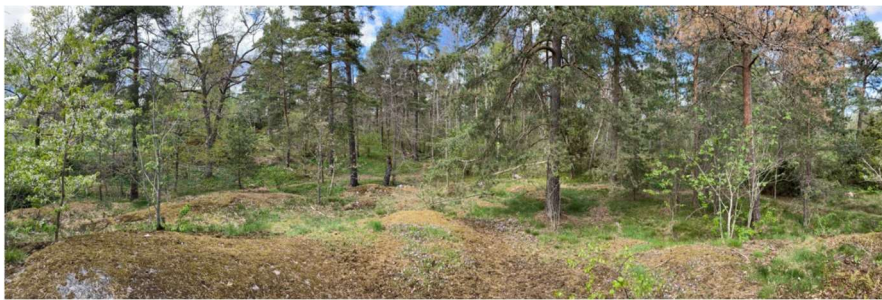
Figur 3: Foto från platsbesök 2022-05-13.

I områdets ytterkanter och sydvästra delar utbreder sig en gles skog med högra träd och enstaka buskage. Marken är mer kuperad inom detta område. Se

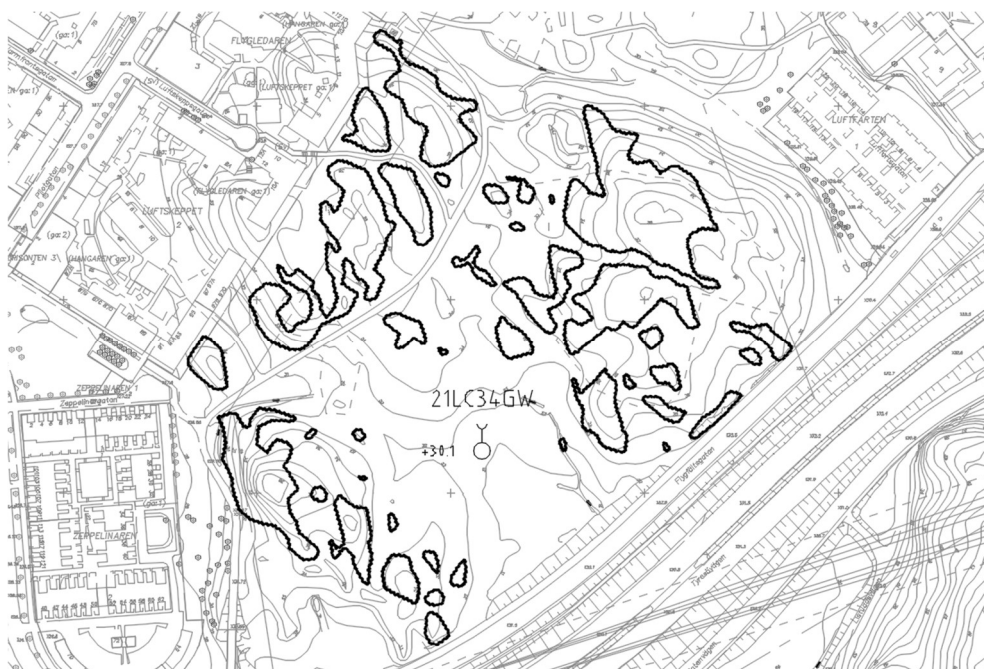
Figur 4: Installerat grundvattenrör av Liljemark Consulting.

I samband med mark och miljöundersökningar utförda av stadens konsult, Liljemark Consulting, installerades ett grundvattenrör i södra delen av undersökningsområdet, se Figur 4. Detta rör har ej mätts in, faktiska nivåer är okända.

Den mätning som gjorts av Liljemark indikerar en grundvattennivå motsvarande 0,5 m under befintlig mark.

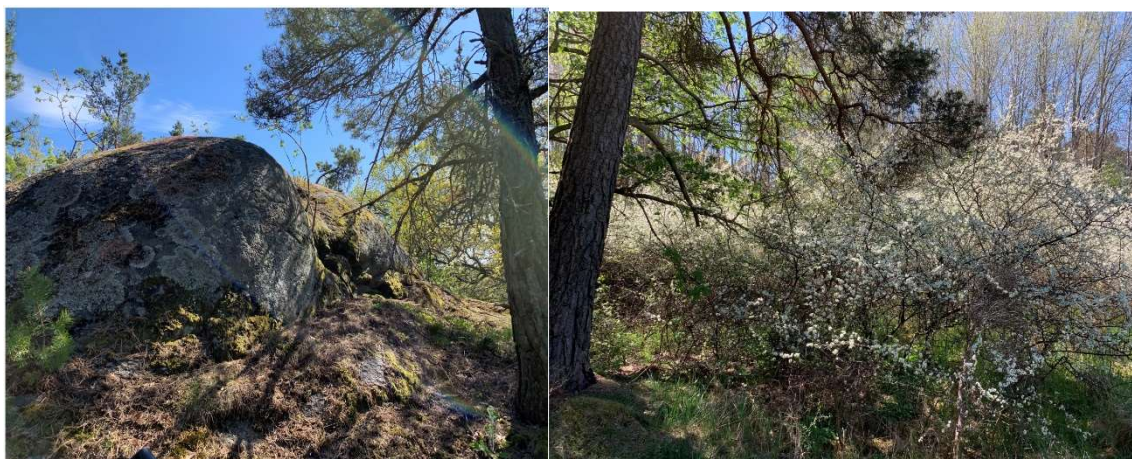
*Figur 5. Bilderna visar förekomst av gräsmark, stenblock och berg i dagen längs linjerna i området.*

Längden på profilerna varierar mellan 110 m och 340 m. I vissa fall har placeringen av start- eller slutpunkten för linjerna behövt anpassas på grund av förekomst av hinder t.ex. stenblock eller buskar i området (figur 5).

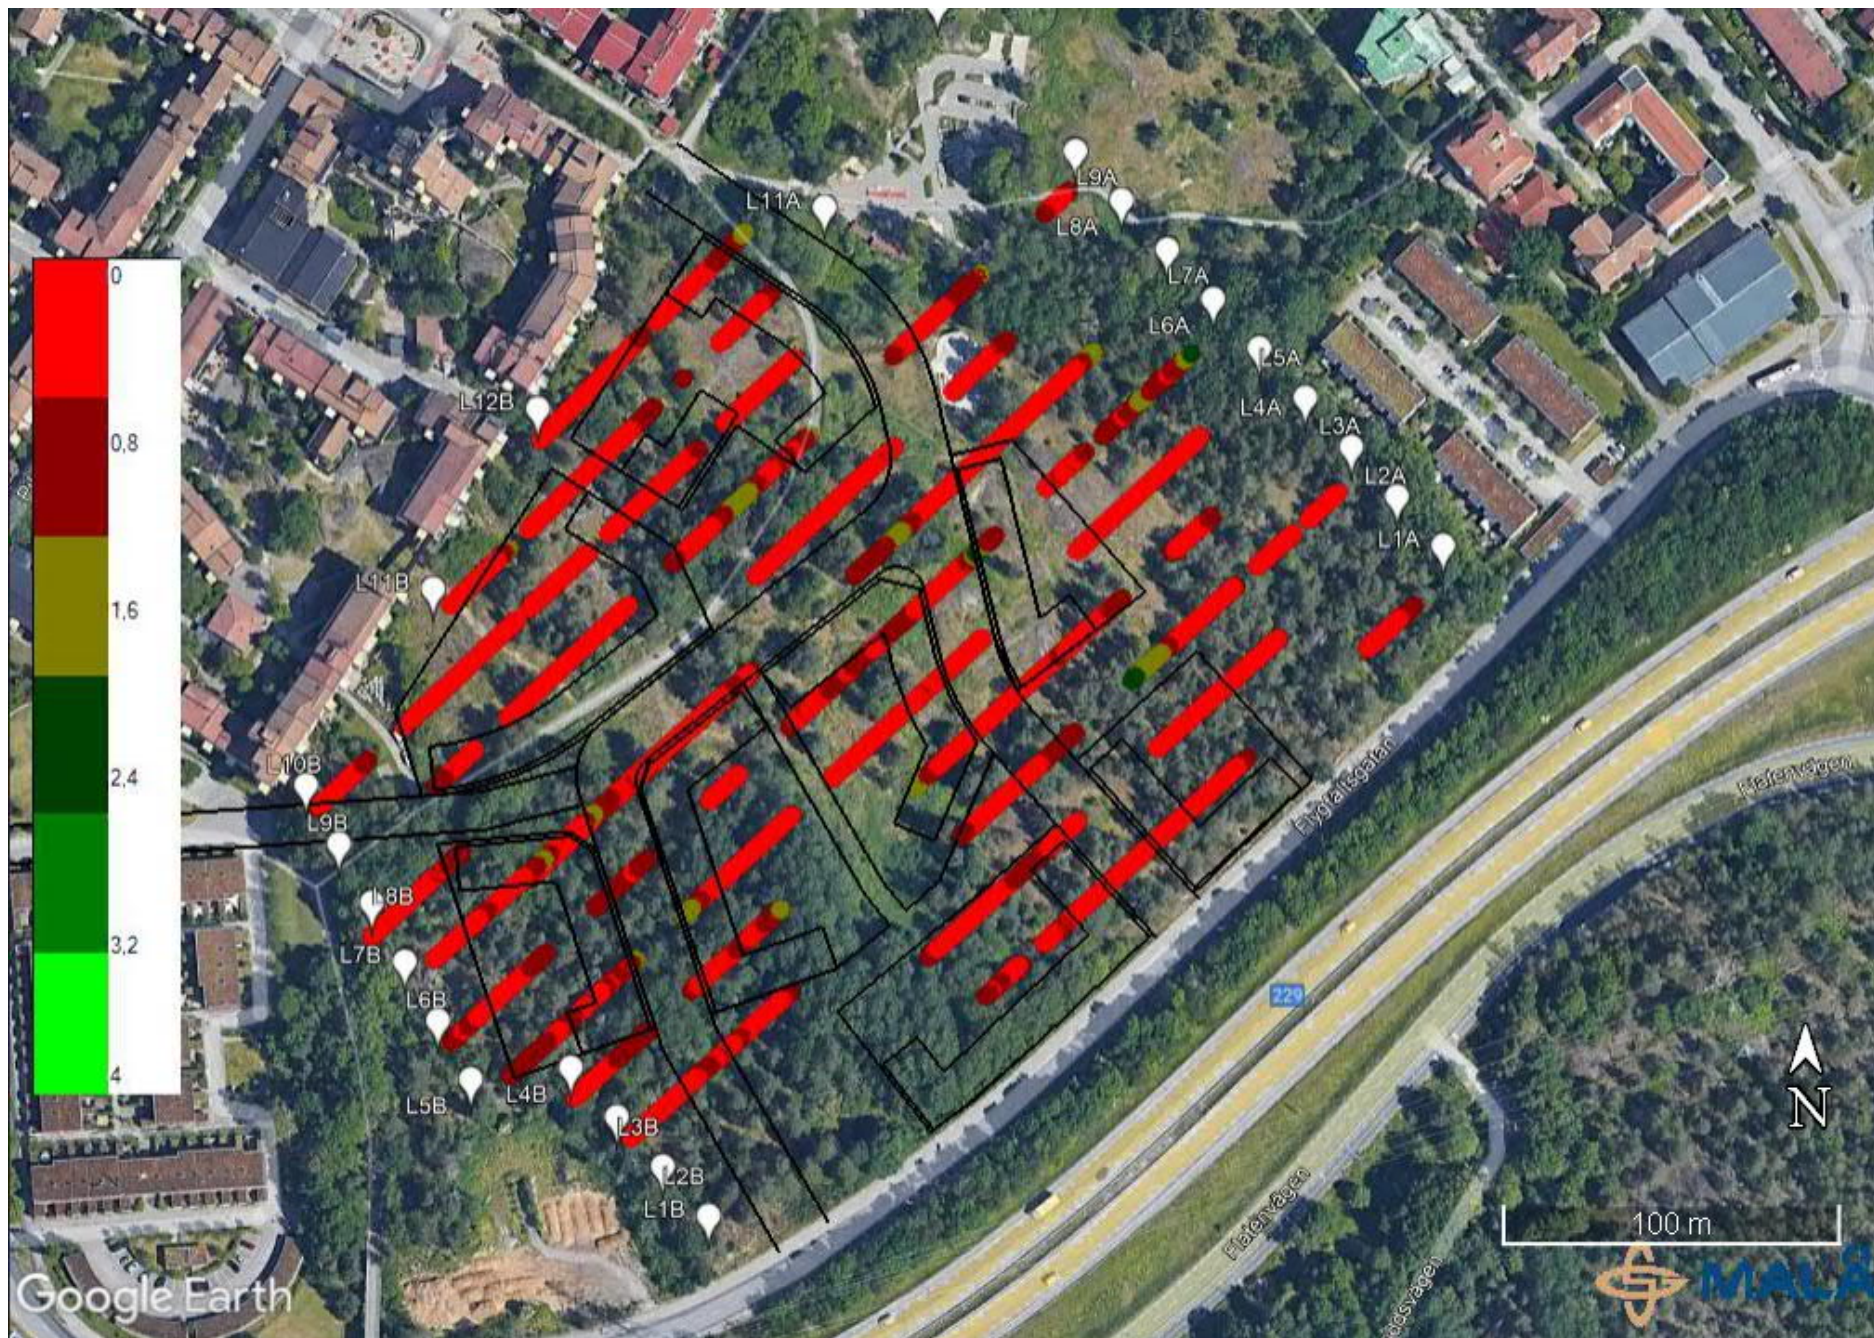
Google Earth-bild med tolkat djup till bergöveryta för alla de 12 utförda radarlinjerna (L1-L12) inom undersökningsområdet. Färgskalan anger djup i meter till tolkat bergöveryta i förhållande till befintlig markyta. Start- och slut-punkter för varje linje är markerade med A och B.

- Radargram med tolkad bergöveryta, se bilaga 1.1.
- Sammanställning av kmz-filer som inläses i Google Earth. Schematisk bild i plan som med färgskala visar djup till tolkad bergöverytan under befintliga markytan (bilaga 1.2).

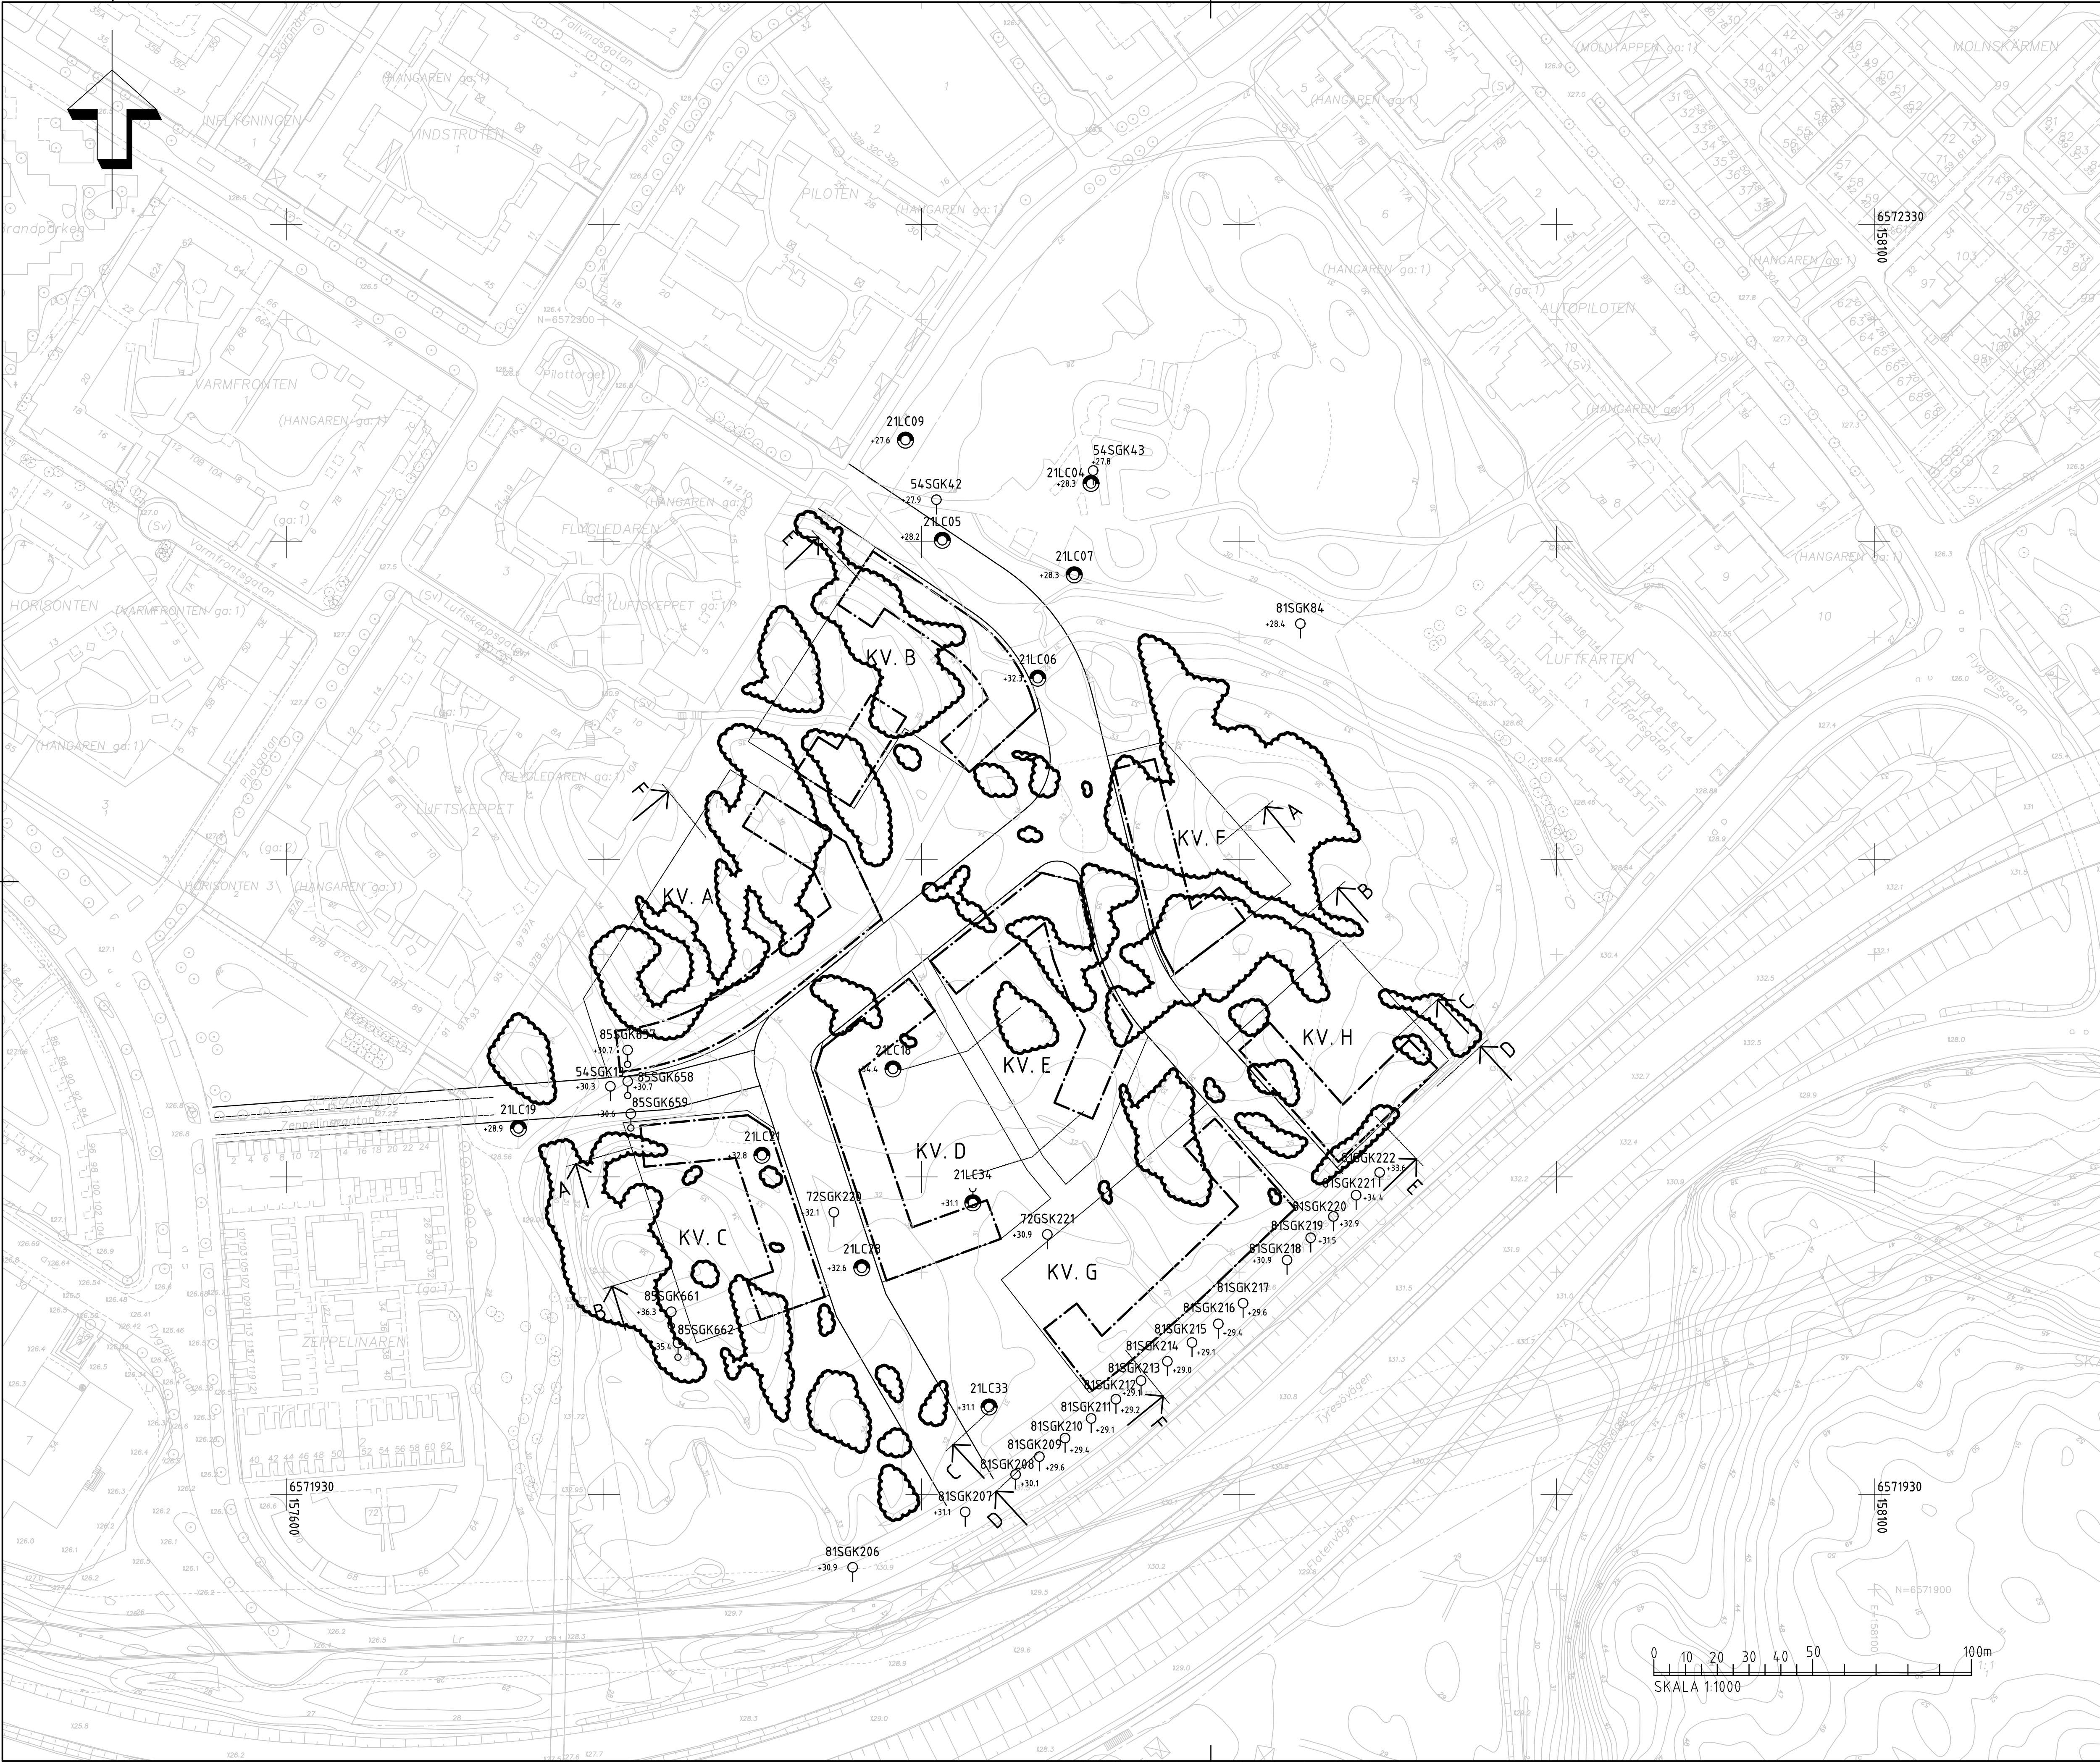
| SKALA<br>1:1000 (A1) | NUMMER<br>G11-01-01 | BET | | |

- OMRÅDE MED BERG I DAGEN/YTNÄRA BERG
- PLANERAD BYGGNAD
- FASTIGHETSGRÄNS

| MARKTEKNISK UNDERSÖKNINGSRAPPORT<br>GEOTEKNISK UNDERSÖKNING<br>PLAN | | | | |
