# NYA TISAREN, STOCKHOLMS STAD KULTURMILJÖANALYS MED KONSEKVENSBESKRIVNING

*Kulturmiljöanalys med konsekvensbeskrivning*

Beställare: SKB genom Ulf Jonsson  
Datum: 2023-04-28

**Reichmann Antikvarier AB**  
Ekensbergsvägen 75 169 31 SOLNA  
Tel: 08-734 07 90  
E-post: postmaster@reichmann.se

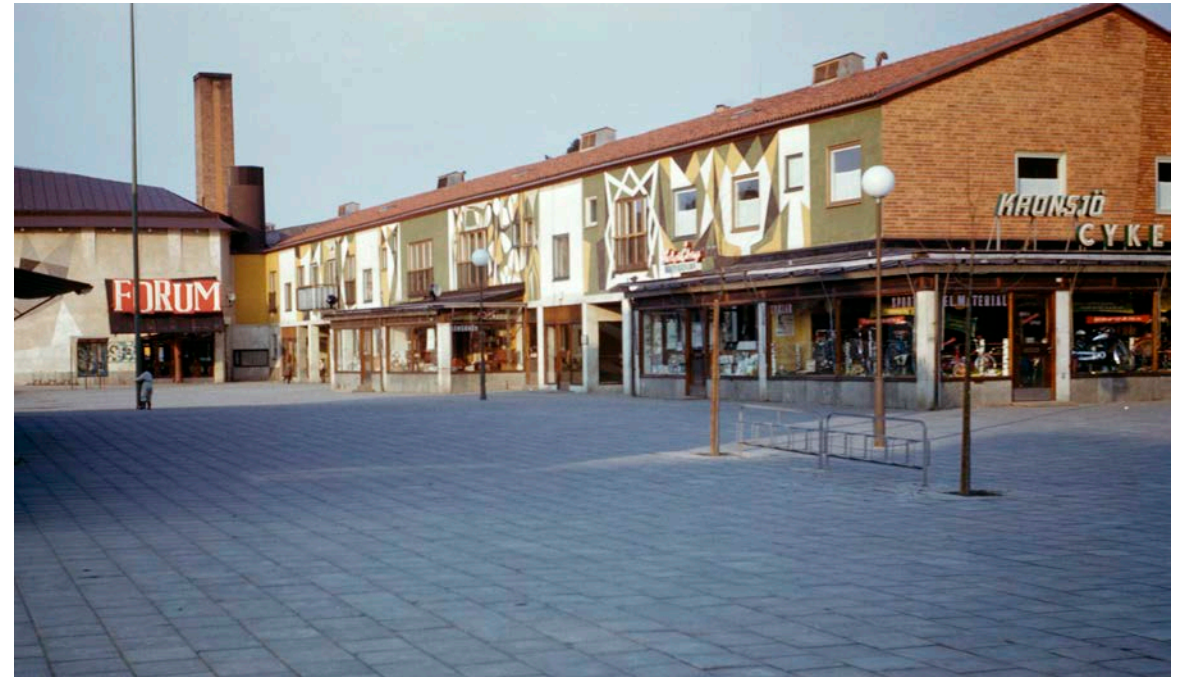
1. Årsta centrum sett mot biografen Forum, 1954

Överst Årsta centrum, idag kallad för Årsta torg, efter uppförandet år 1954.  
I mitten bebyggelse vid Årsta gård, t.v. en före detta sädesmagasin, t.h. mangårdsbyggnaden.  
Nedan t.v. lamellhus i kv Dunkern, nedan t.h. punkthus i kv. Rungeln och Ymsen.  
Källa bild 1.-3. och 4.: Digitala stadsmuseet

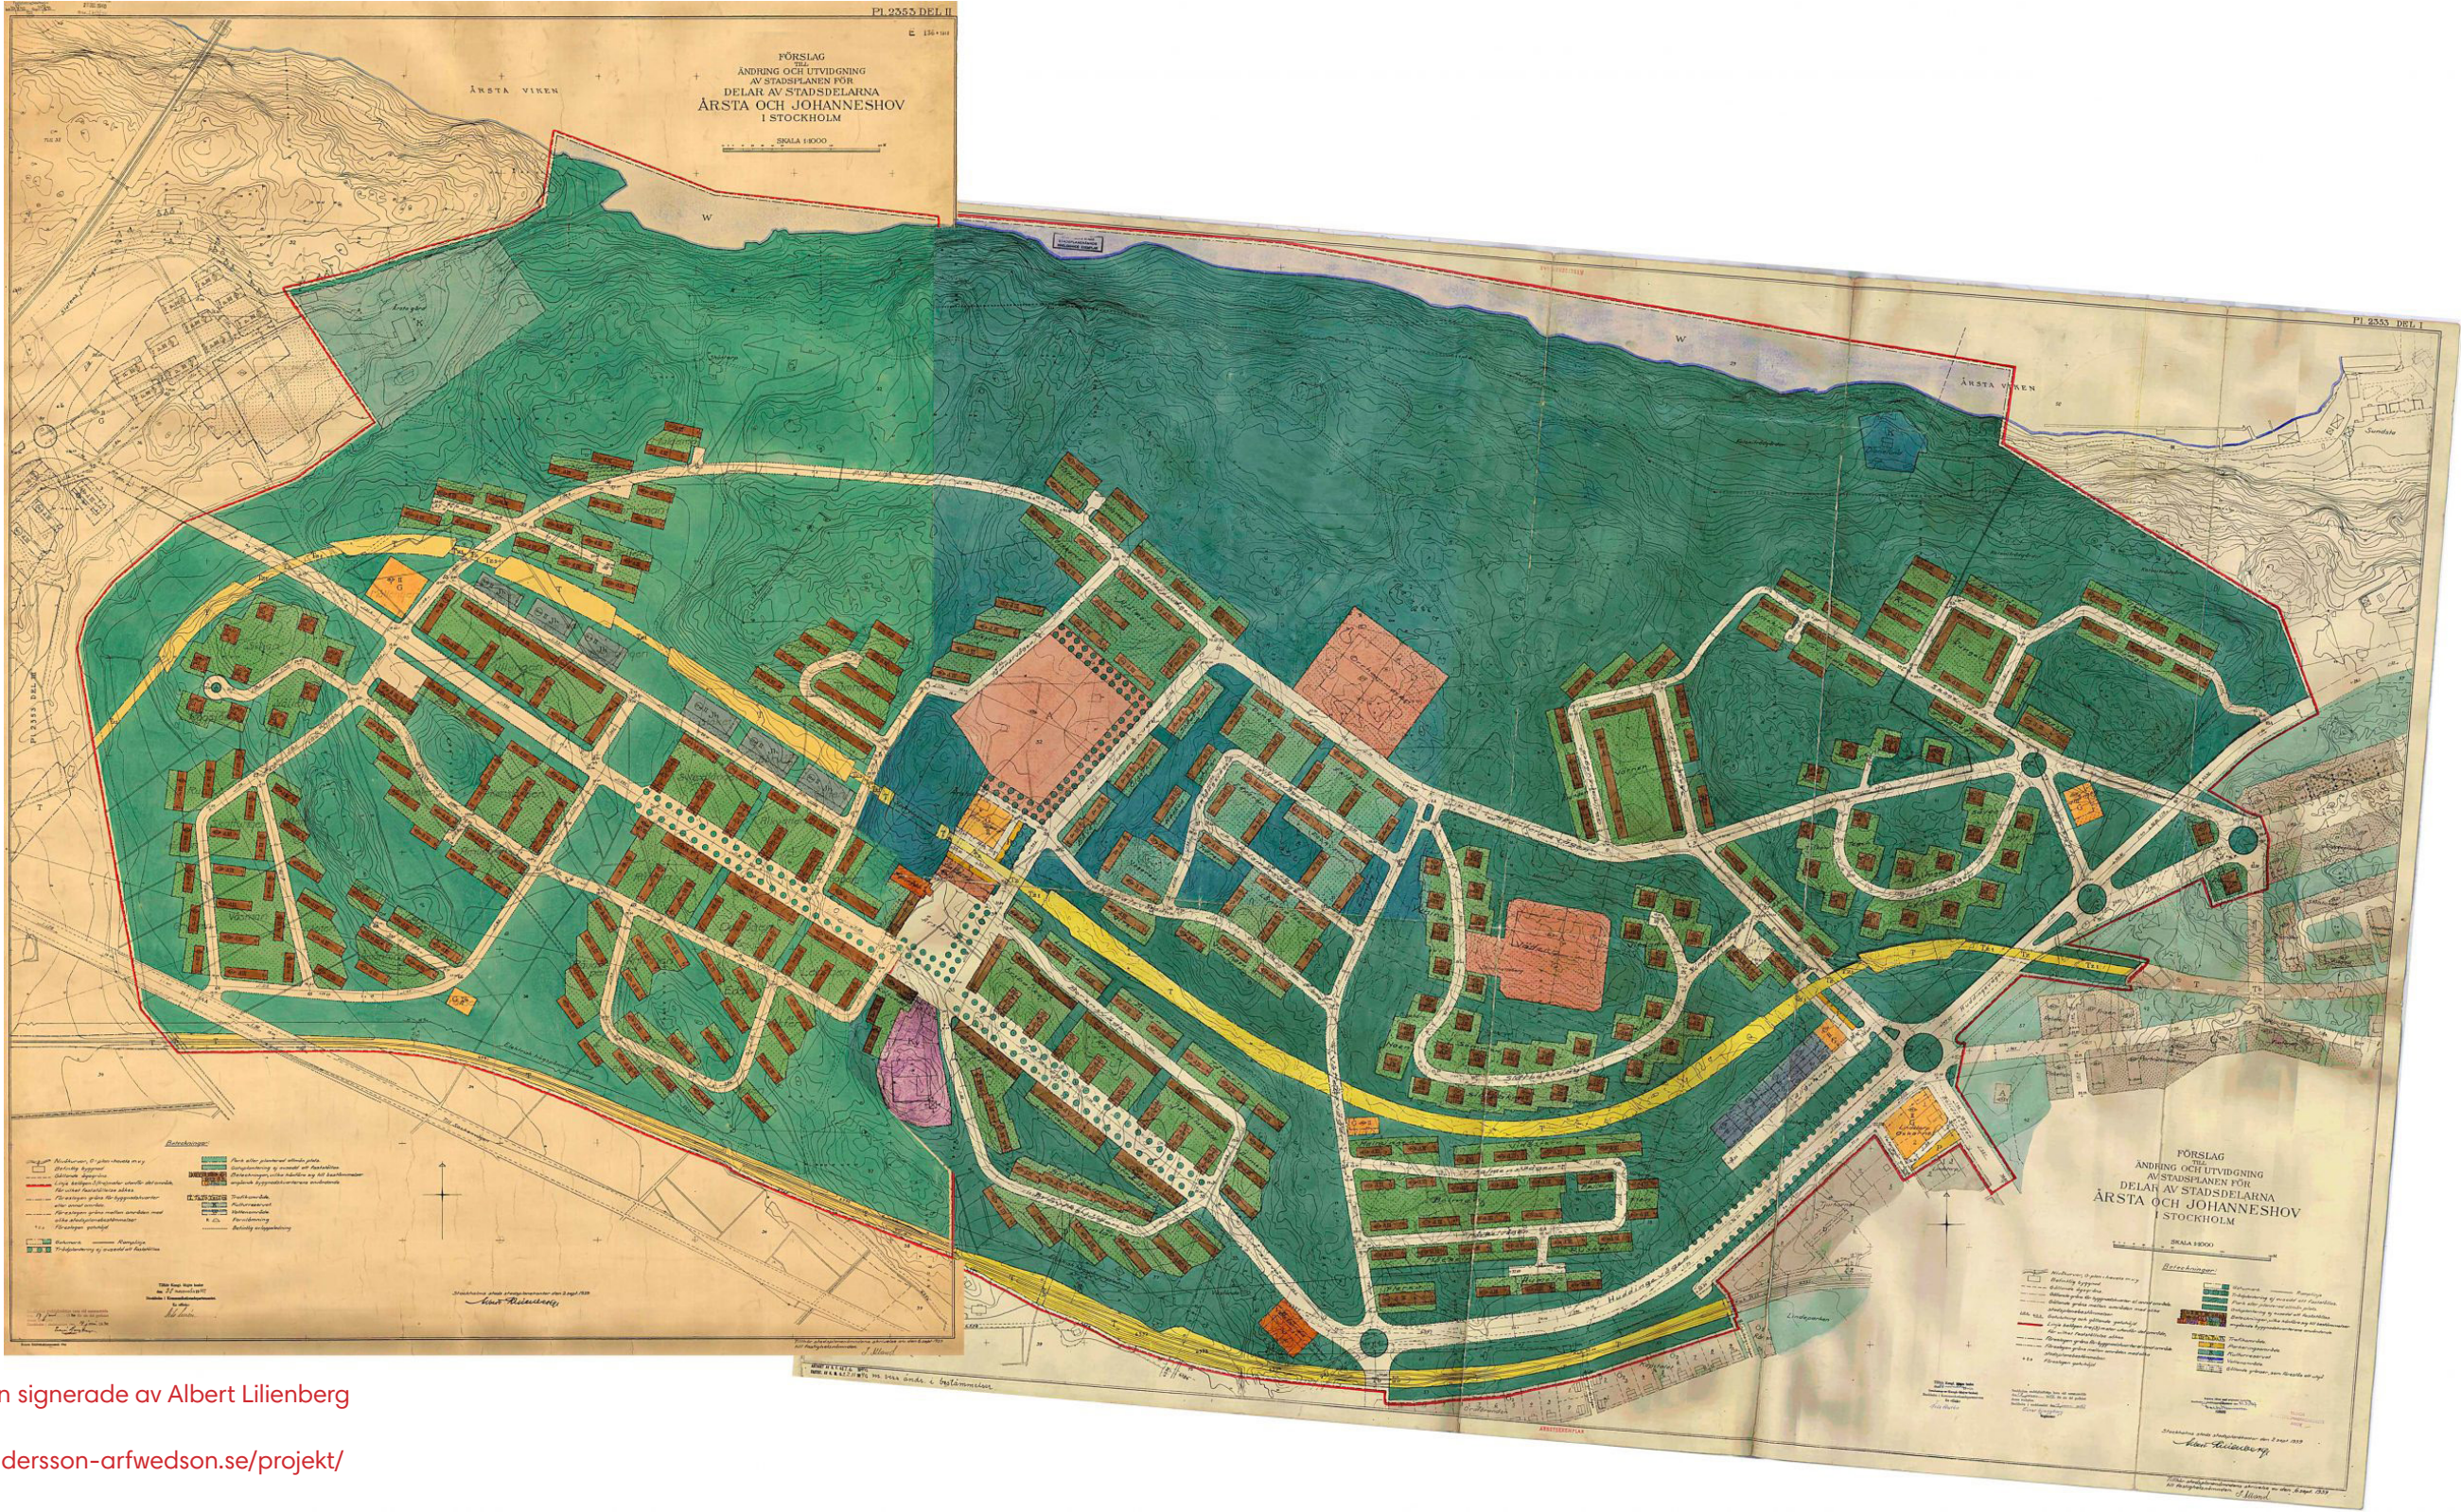
Årstas stadsplan signerade av Albert Lilienberg 1939.  
Källa: <https://andersson-arfwedson.se/projekt/arstaskogen/>

Årstas stadsplan togs fram 1939 och var signerad av Albert Lilienberg. Planen förverkligades till stora delar, med den största avvikelsen att förortsbanan, dvs. tunnelbanan blev aldrig till. Terrängen i Årsta var skogig och kuperad och placering av bebyggelse studerades och valdes med stor omsorg med hänsyn till terräng, vegetation och utsikt. Området delades upp så att grupper av bebyggelse, med olika hustyper, skildes åt med parkstråk. Stråken skulle bevara något av det ursprungliga landskapet och även fungera som förbindelse med gångvägar mellan områdets olika delar. Den skog-

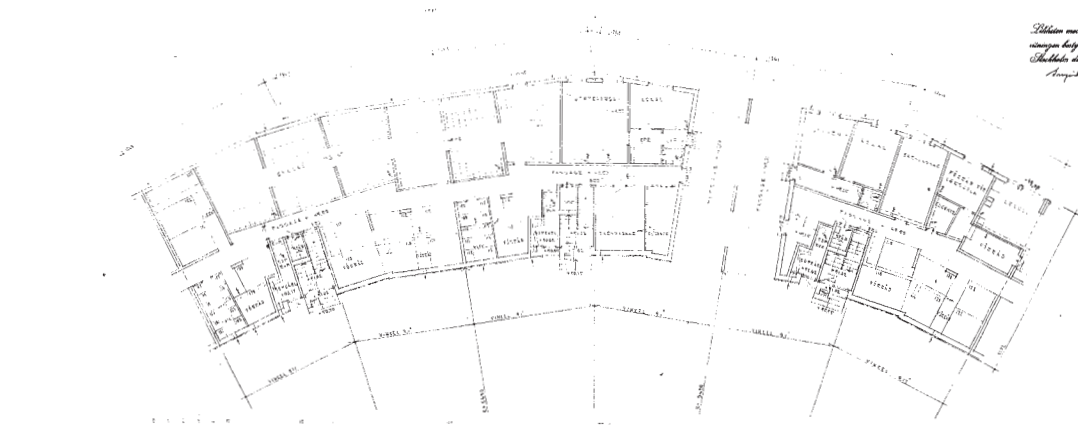
Kv. Orrhammaren 1, fasader och planer  
Källa: Stockholms stad, Bygg- och plantjänst

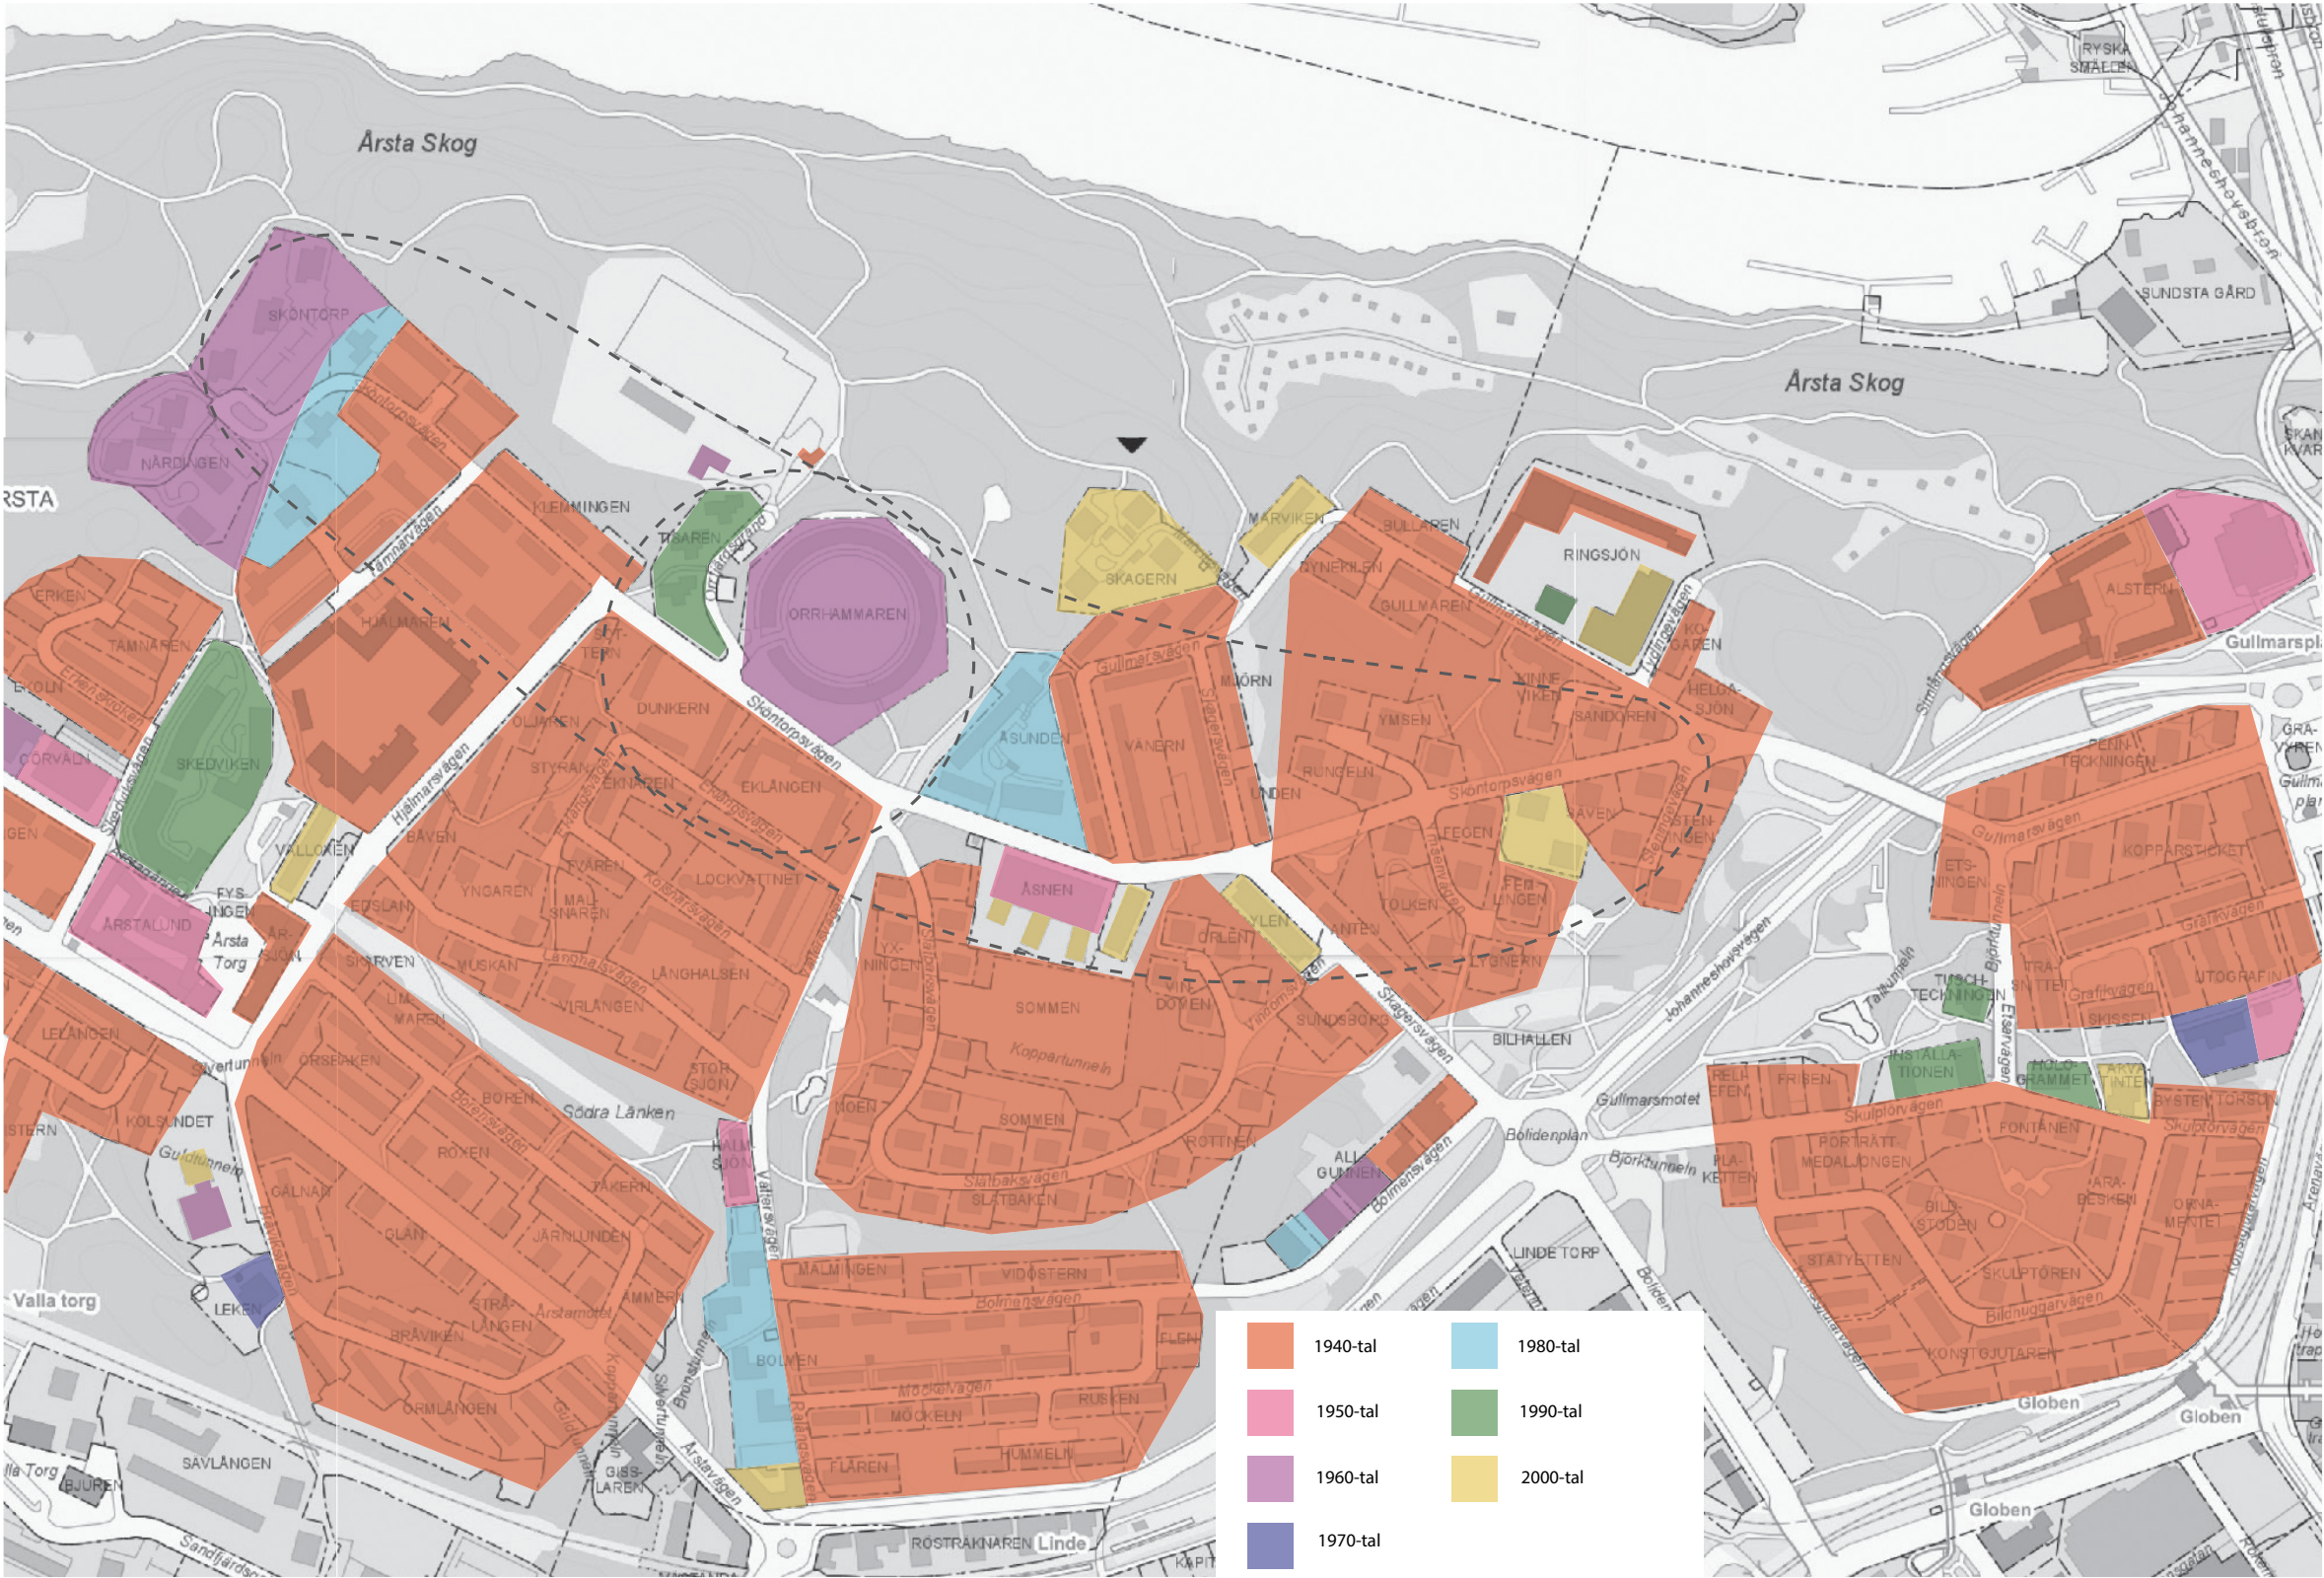
**BEBYGGELSENS ÅLDER**  
Största delen av Årsta bebyggdes under 1940-talet. Kompletterande bebyggelse har framför allt tillkommit under 1960-, 1980- och 2000-talet.

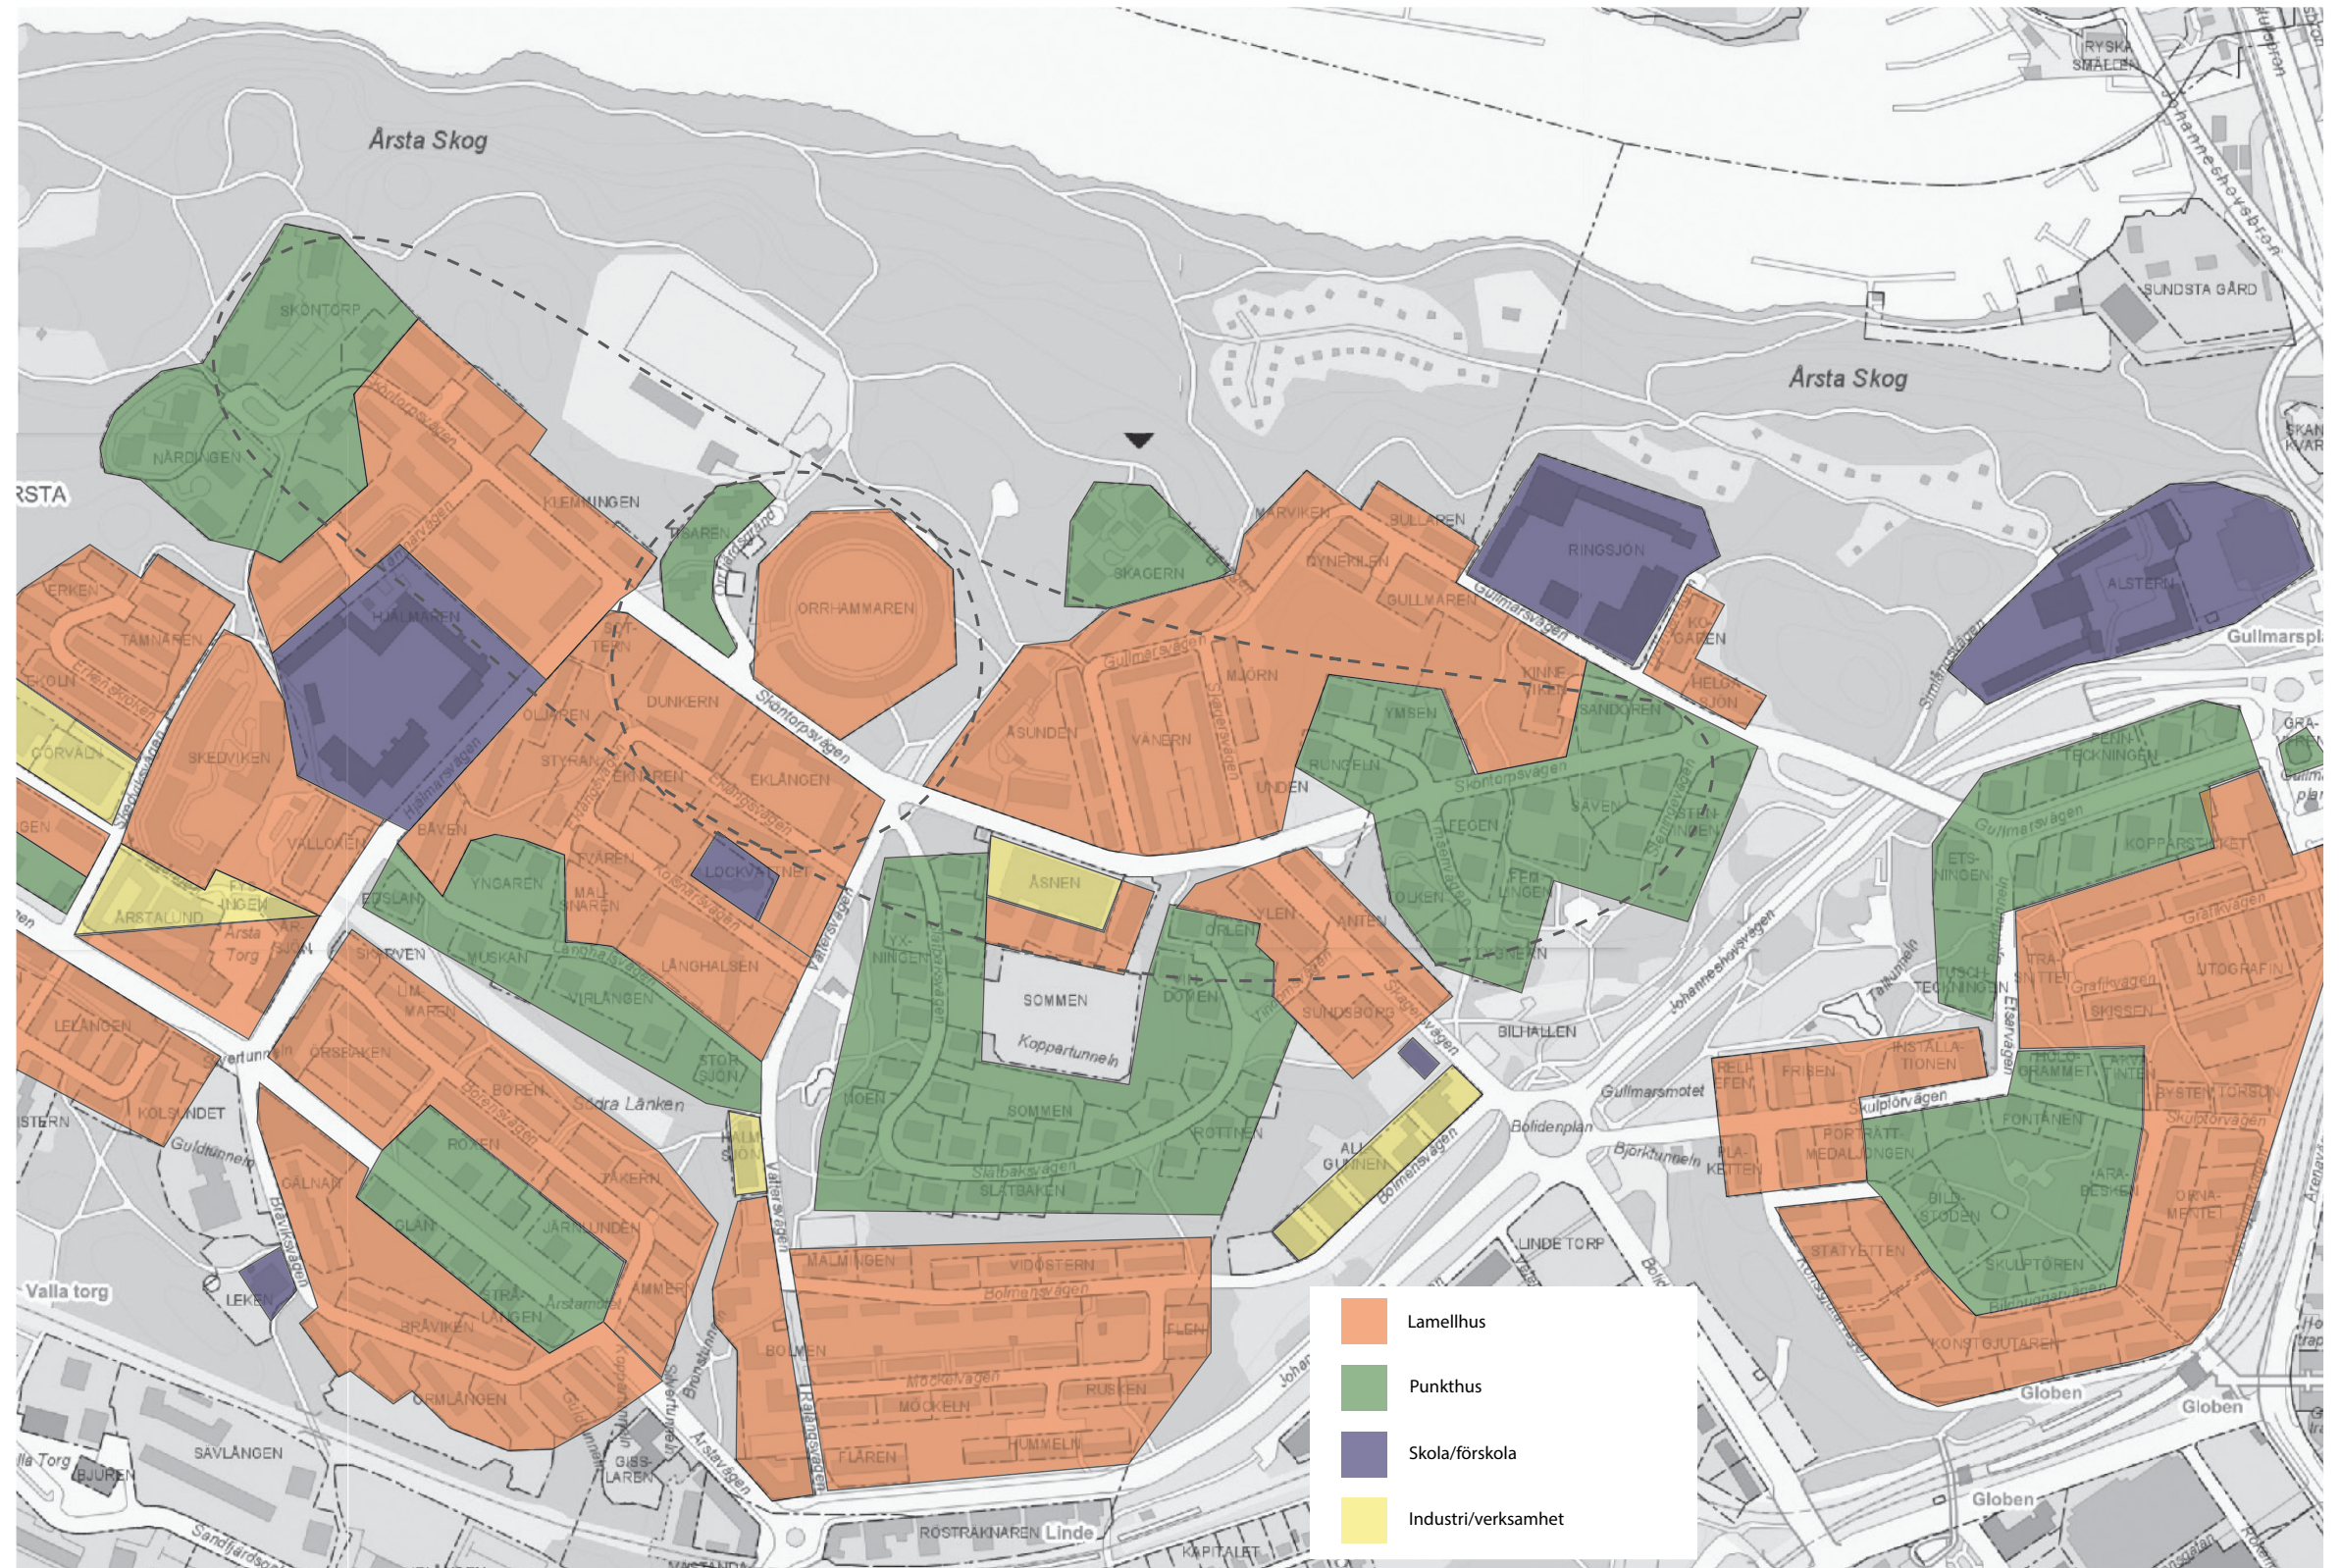
BEBYGGELSETYP

Den vanligaste byggnadstypen i Årsta är lamellhus, det så kallade smalhuset, som kännetecknas av en maximal bredd av 10 meter. Årsta bebyggdes även med för tiden ovanligt stort antal punkthus. Skolorna och verksamheterna är utspridda runt området.

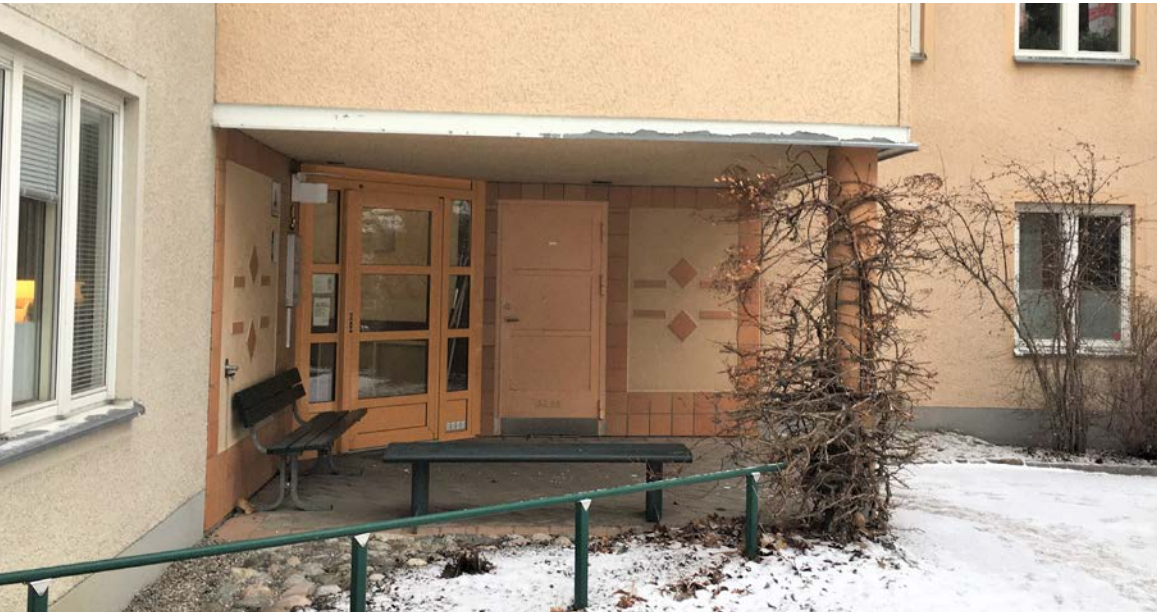
Entré till kv Tisaren med infällda keramiska plattor i putsen på postmodern vis.

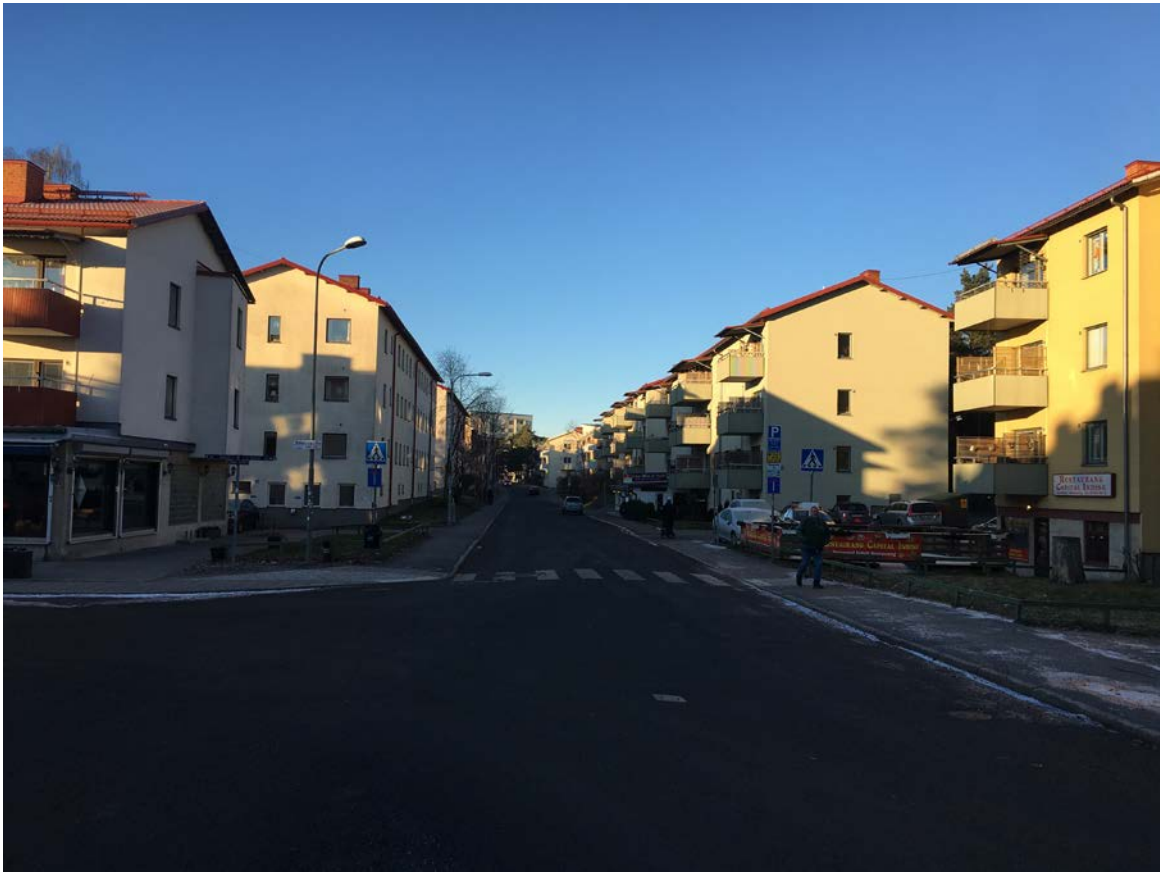
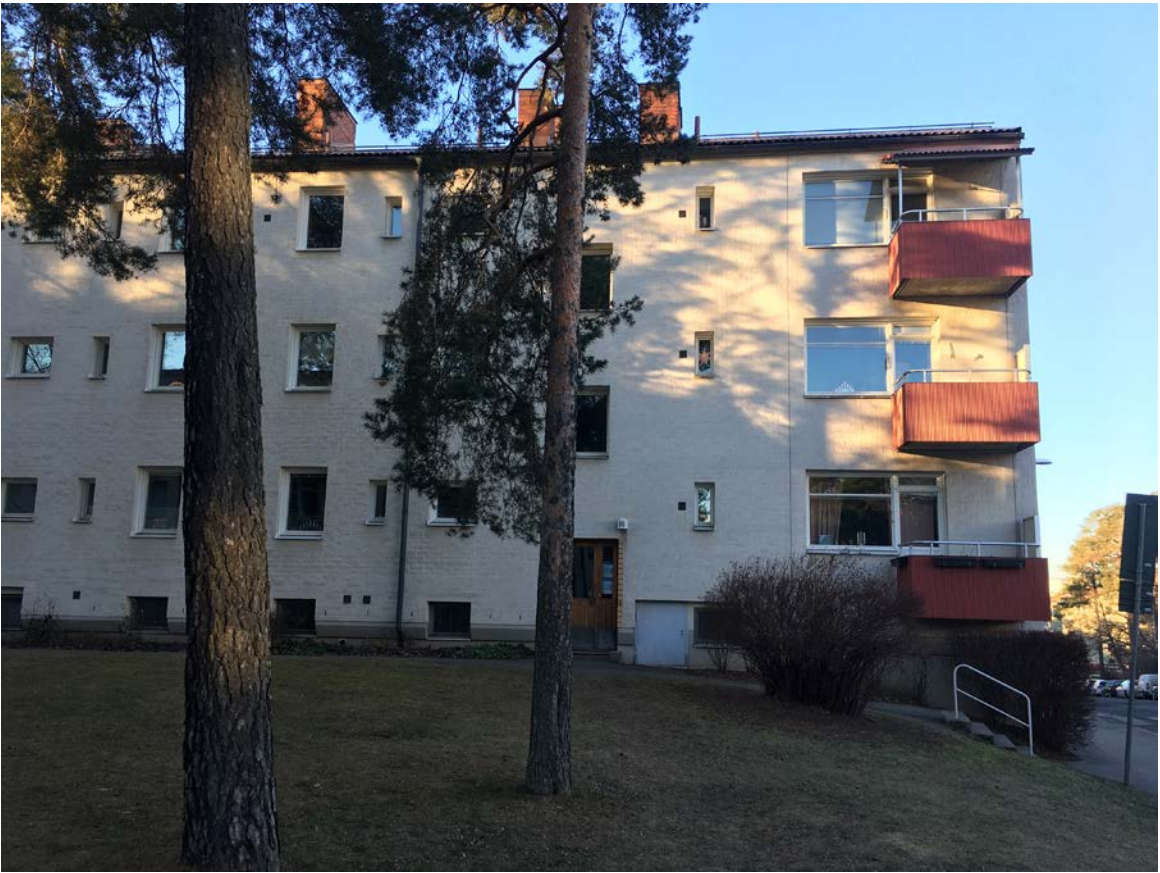
T. v.: Korsningen Sköntorpsvägen/Hjälmarsvägen. I Sköntorpsvägens västra del har smalhuskvarteren en striktare placering där bebyggelsen är grupperad i parallella rader längs med gatan. Takformen är traditionell låglutande sadeltak täckt med rött tegel, fasader är ljusa och slätputsade, balkonger placerade på sydfasader och gavlar pryds av tidstypiska detaljer så som burspråk och fönster med lekfull, hantverksmässig utformning.

T. h.: Kvarteret Dunkern och det intilliggande kvarteret Eklången är exempel på smalhuskvarter med en friare, gårdsbildande placering. Byggnaderna har ett tidstypiskt utförande för 1940-talet. Slammade och ljus avfärgade fasader, varierande fönsterform, rektangulära utanpåliggande balkonger med tät front av korrugerad plåt i röd kulör, trapphusomfattning i tegel med entréportar av lackat trä, sparad hållmarksskog mellan bebyggelsen.

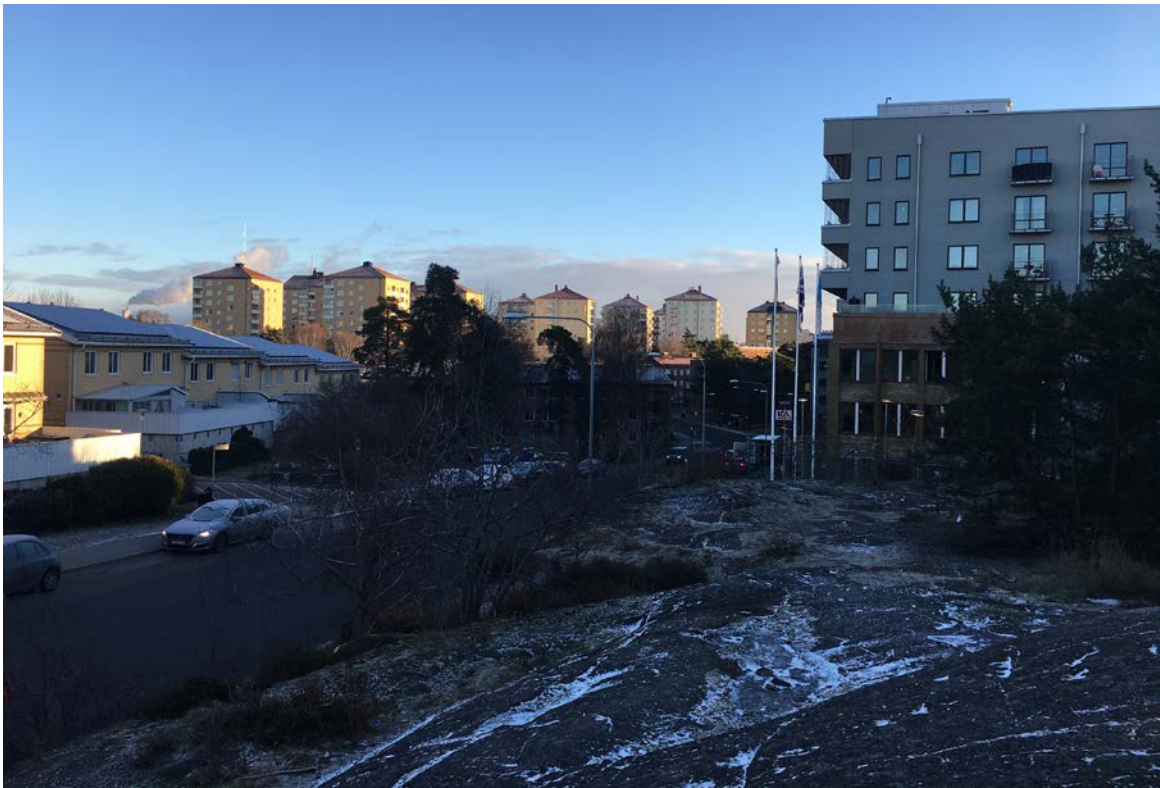
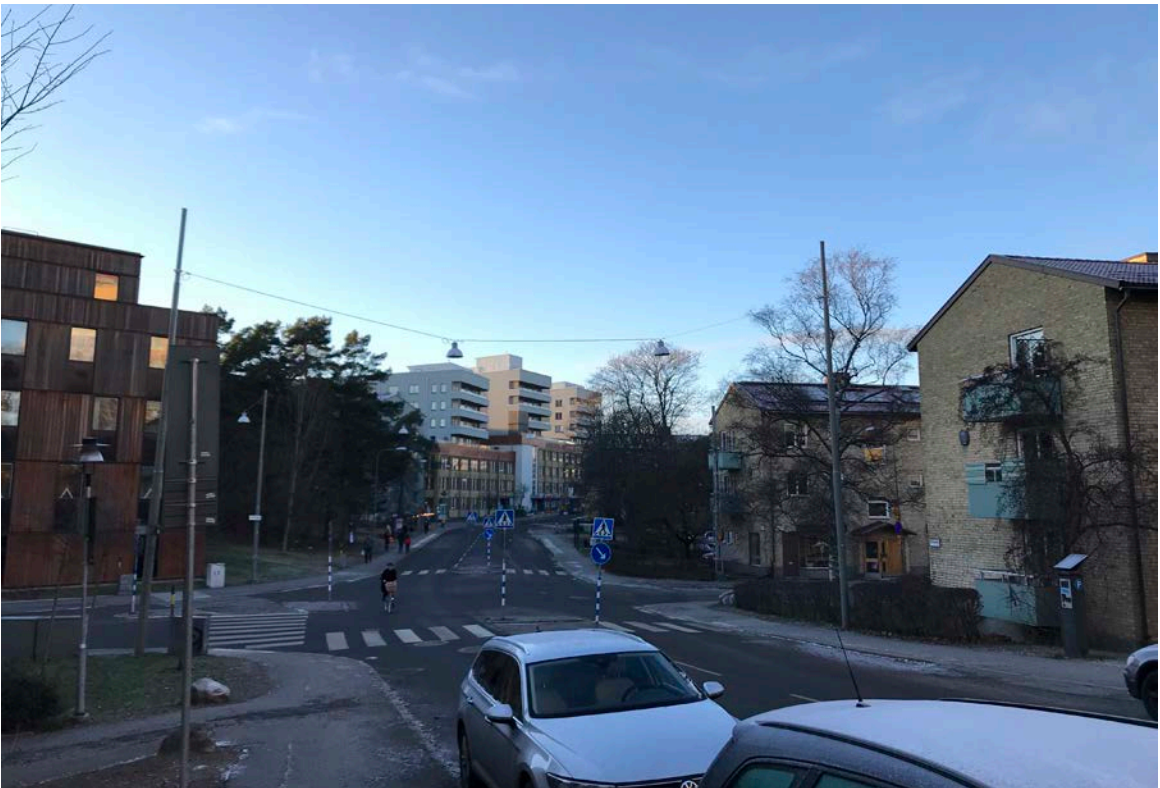
T. v.: Från korsningen Sköntorpsvägen/Vättervägen ser man punkthusbebyggelsen som är placerad på en höjd i östra delen av Sköntorpsvägen. Den traditionella siluetten har här fått konkurrens av 2000-talets storskaliga volymer.

T.v. Korsningen Skagersvägen/Sköntorpsvägen mot väst. Den låga lamellhusbebyggelsen har under 2000-talet kompletterats med modern bebyggelse vars utformning och skala avviker från Årstas traditionella.

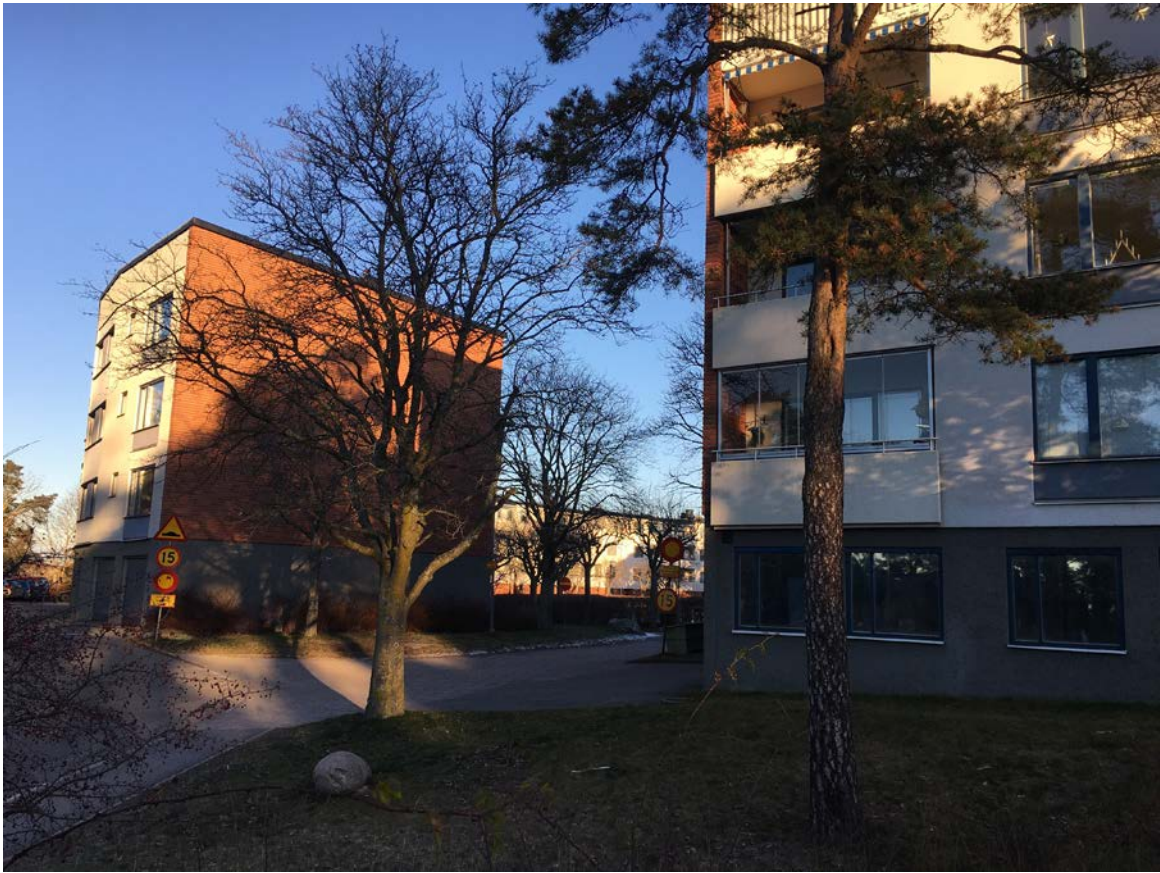
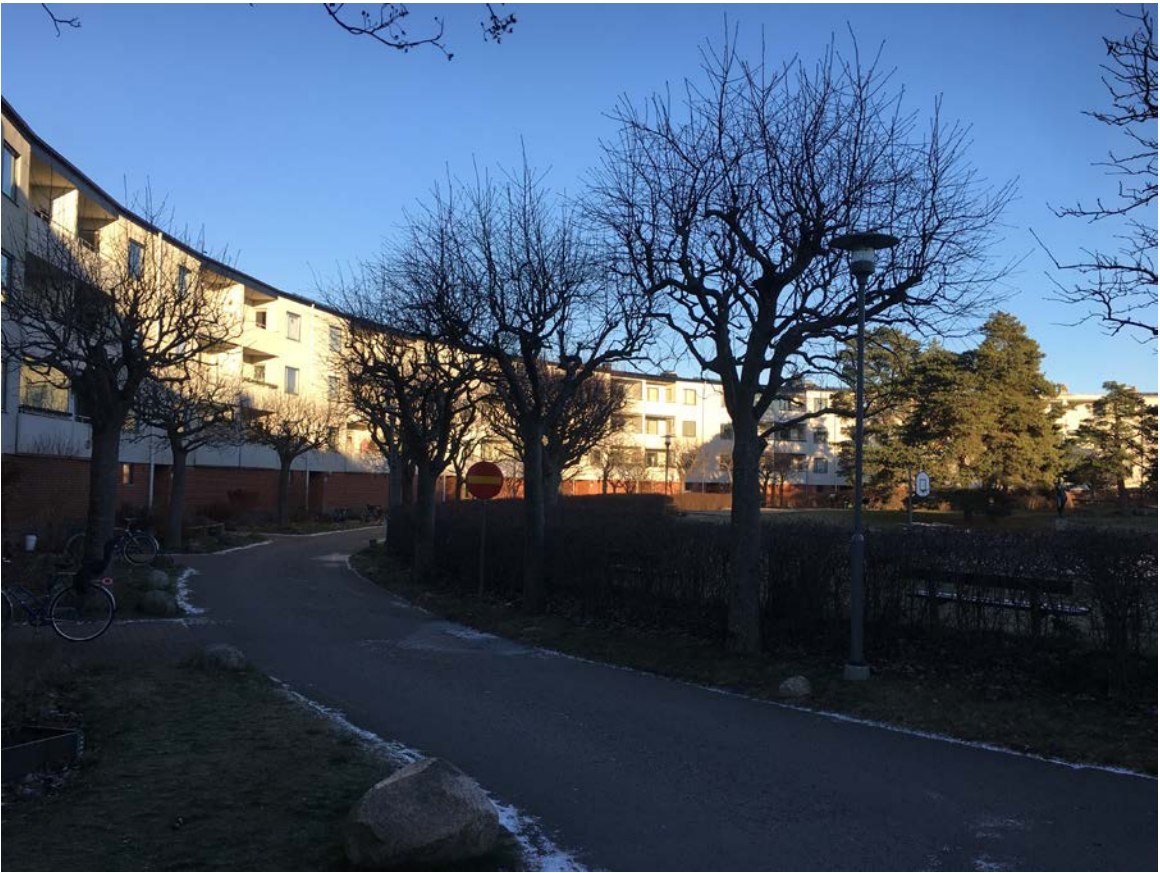
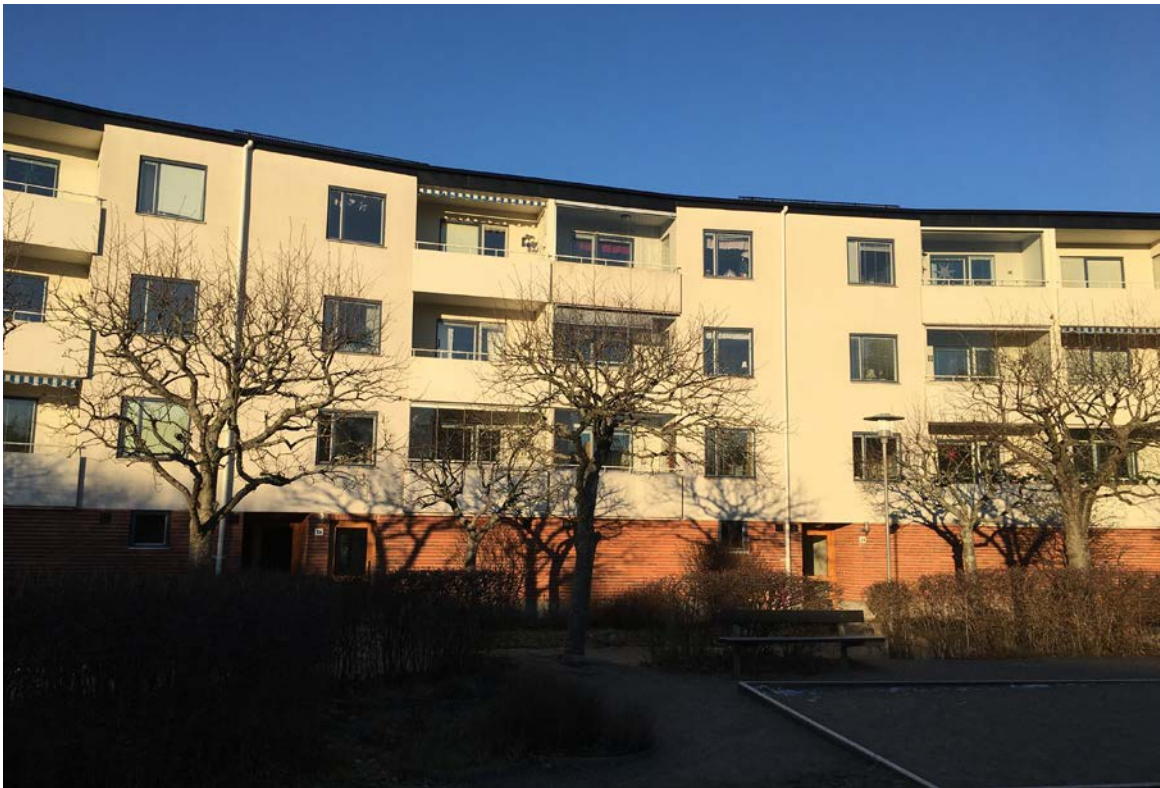
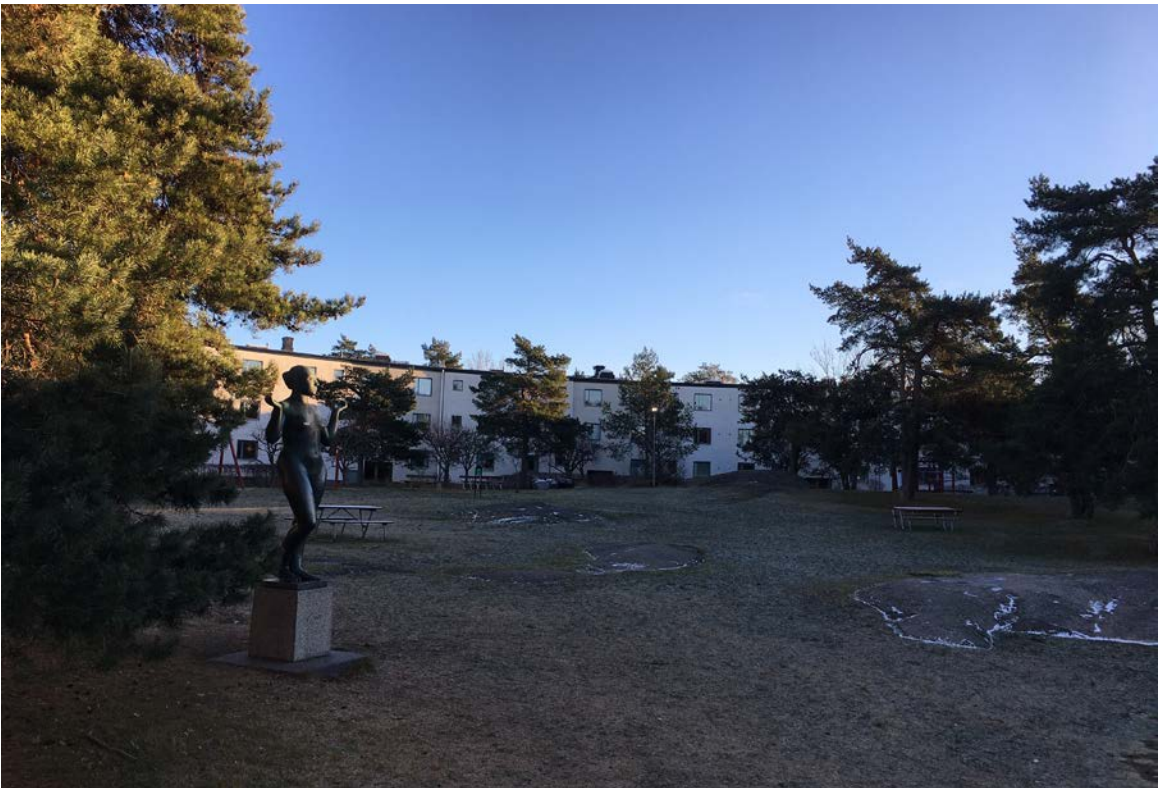
**KV. ORRHAMMAREN 1**  
Bostadshus från 1960-talet med en för Årsta ovanlig rund form. Byggnaden består av en lång rundad lamell med slätputsade ljusa fasader, rött tegel finns på sockelvåningen och i gavlarna. Taket är flackt, balkongerna är indragna. Fönstersättningen är regelbunden men fönsterformen varierar. Trapphusportarna är glasade och hantverksmässigt utformade av lackat trä. Gården är omsorgsfullt utformad med sparad naturmark växlad med planterad växtlighet, utspridda lekplatser och sittgrupper. Centralt på gården finns en rund plaskdamm.
