# NYA TISAREN, STOCKHOLMS STAD KULTURMILJÖANALYS MED KONSEKVENSBESKRIVNING

*Kulturmiljöanalys med konsekvensbeskrivning*

Beställare: SKB genom Ulf Jonsson  
Datum: 2023-04-28

**Reichmann Antikvarier AB**  
Ekensbergsvägen 75 169 31 SOLNA  
Tel: 08-734 07 90  
E-post: postmaster@reichmann.se

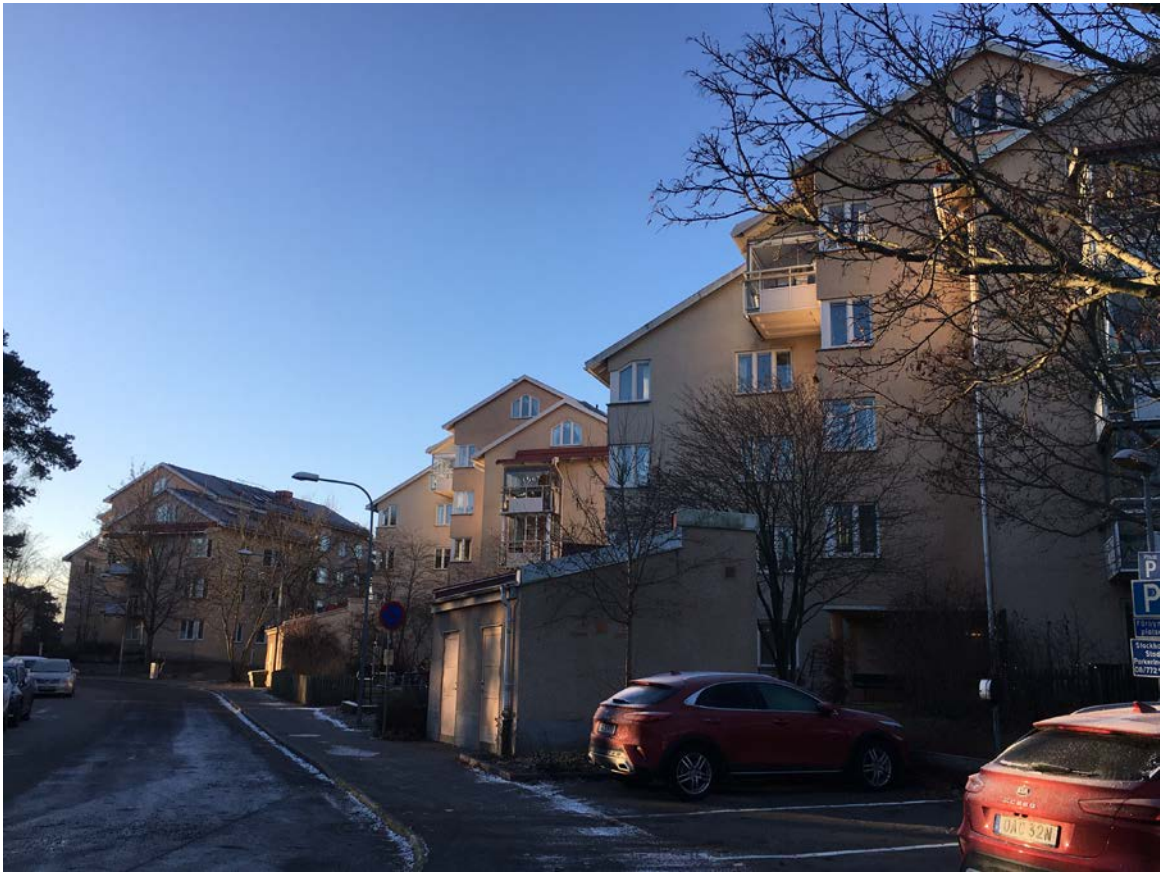
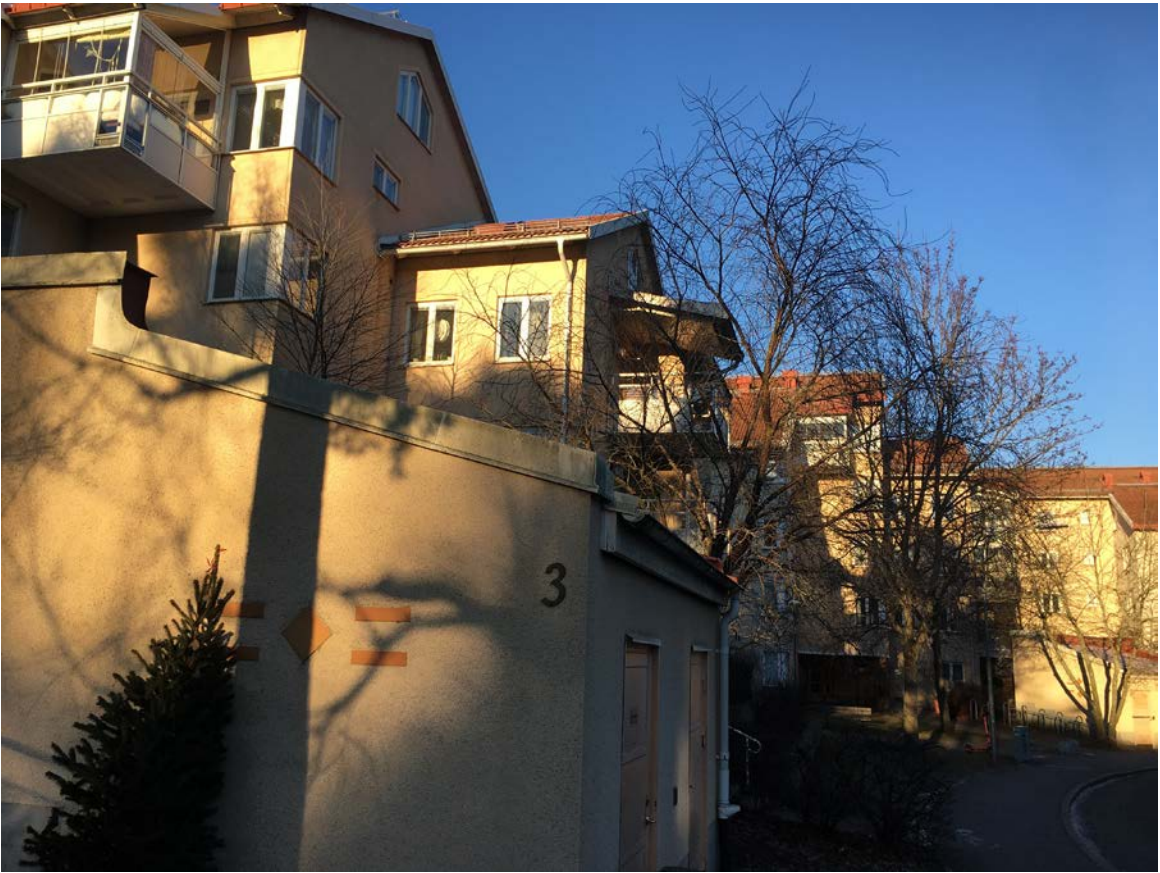
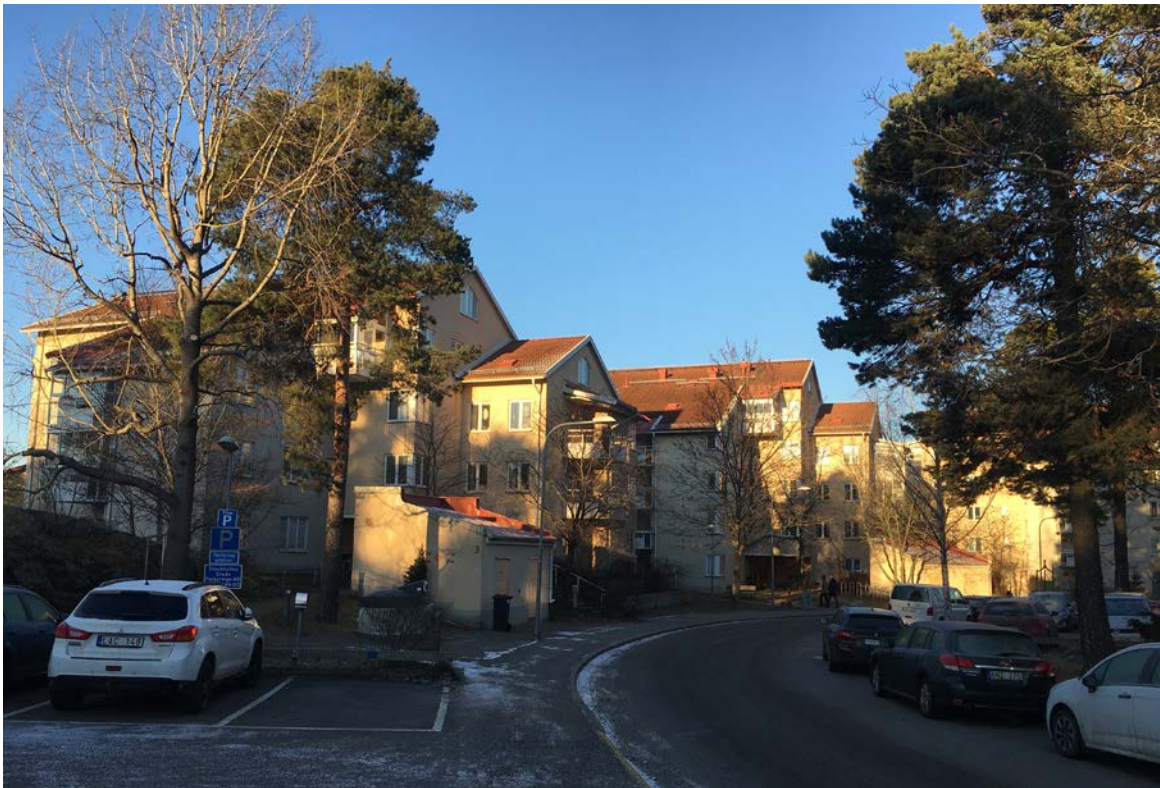
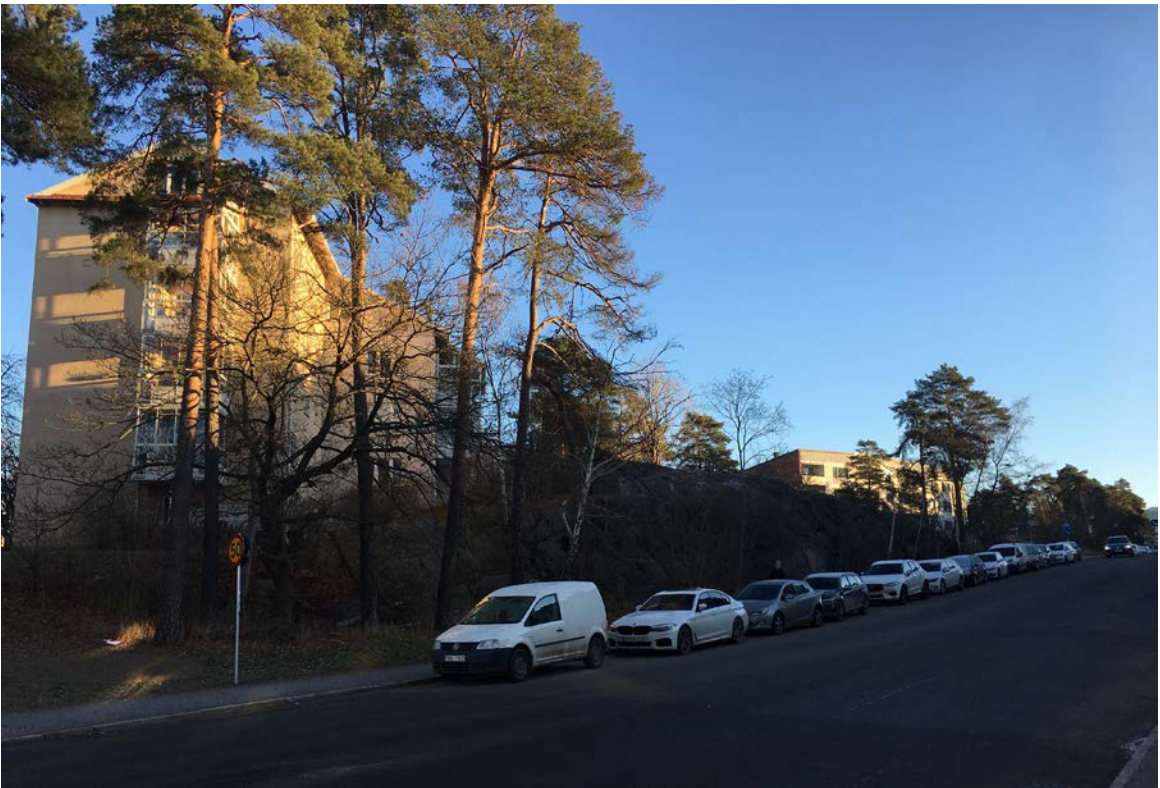
**KV. TISAREN 1**  
Bebyggelsen i kvarteret Tisaren 1 uppfördes under tidigt 1990-tal och visar ett gott exempel på kompletterande bebyggelse som anpassats i terräng och omgivande bebyggelse. Byggnaderna har en karaktäristisk postmodern utformning med historiserande detaljer. Från Orrfjärdsgränden sett bildar bebyggelsen en mera stadsmässig gata, men från Sköntorpsvägen sett smälter bebyggelsen in i den omgivande naturen tack vare bebyggelsens glesa och från vägen indragna placering, och den sparade naturmarken runt byggnaderna.

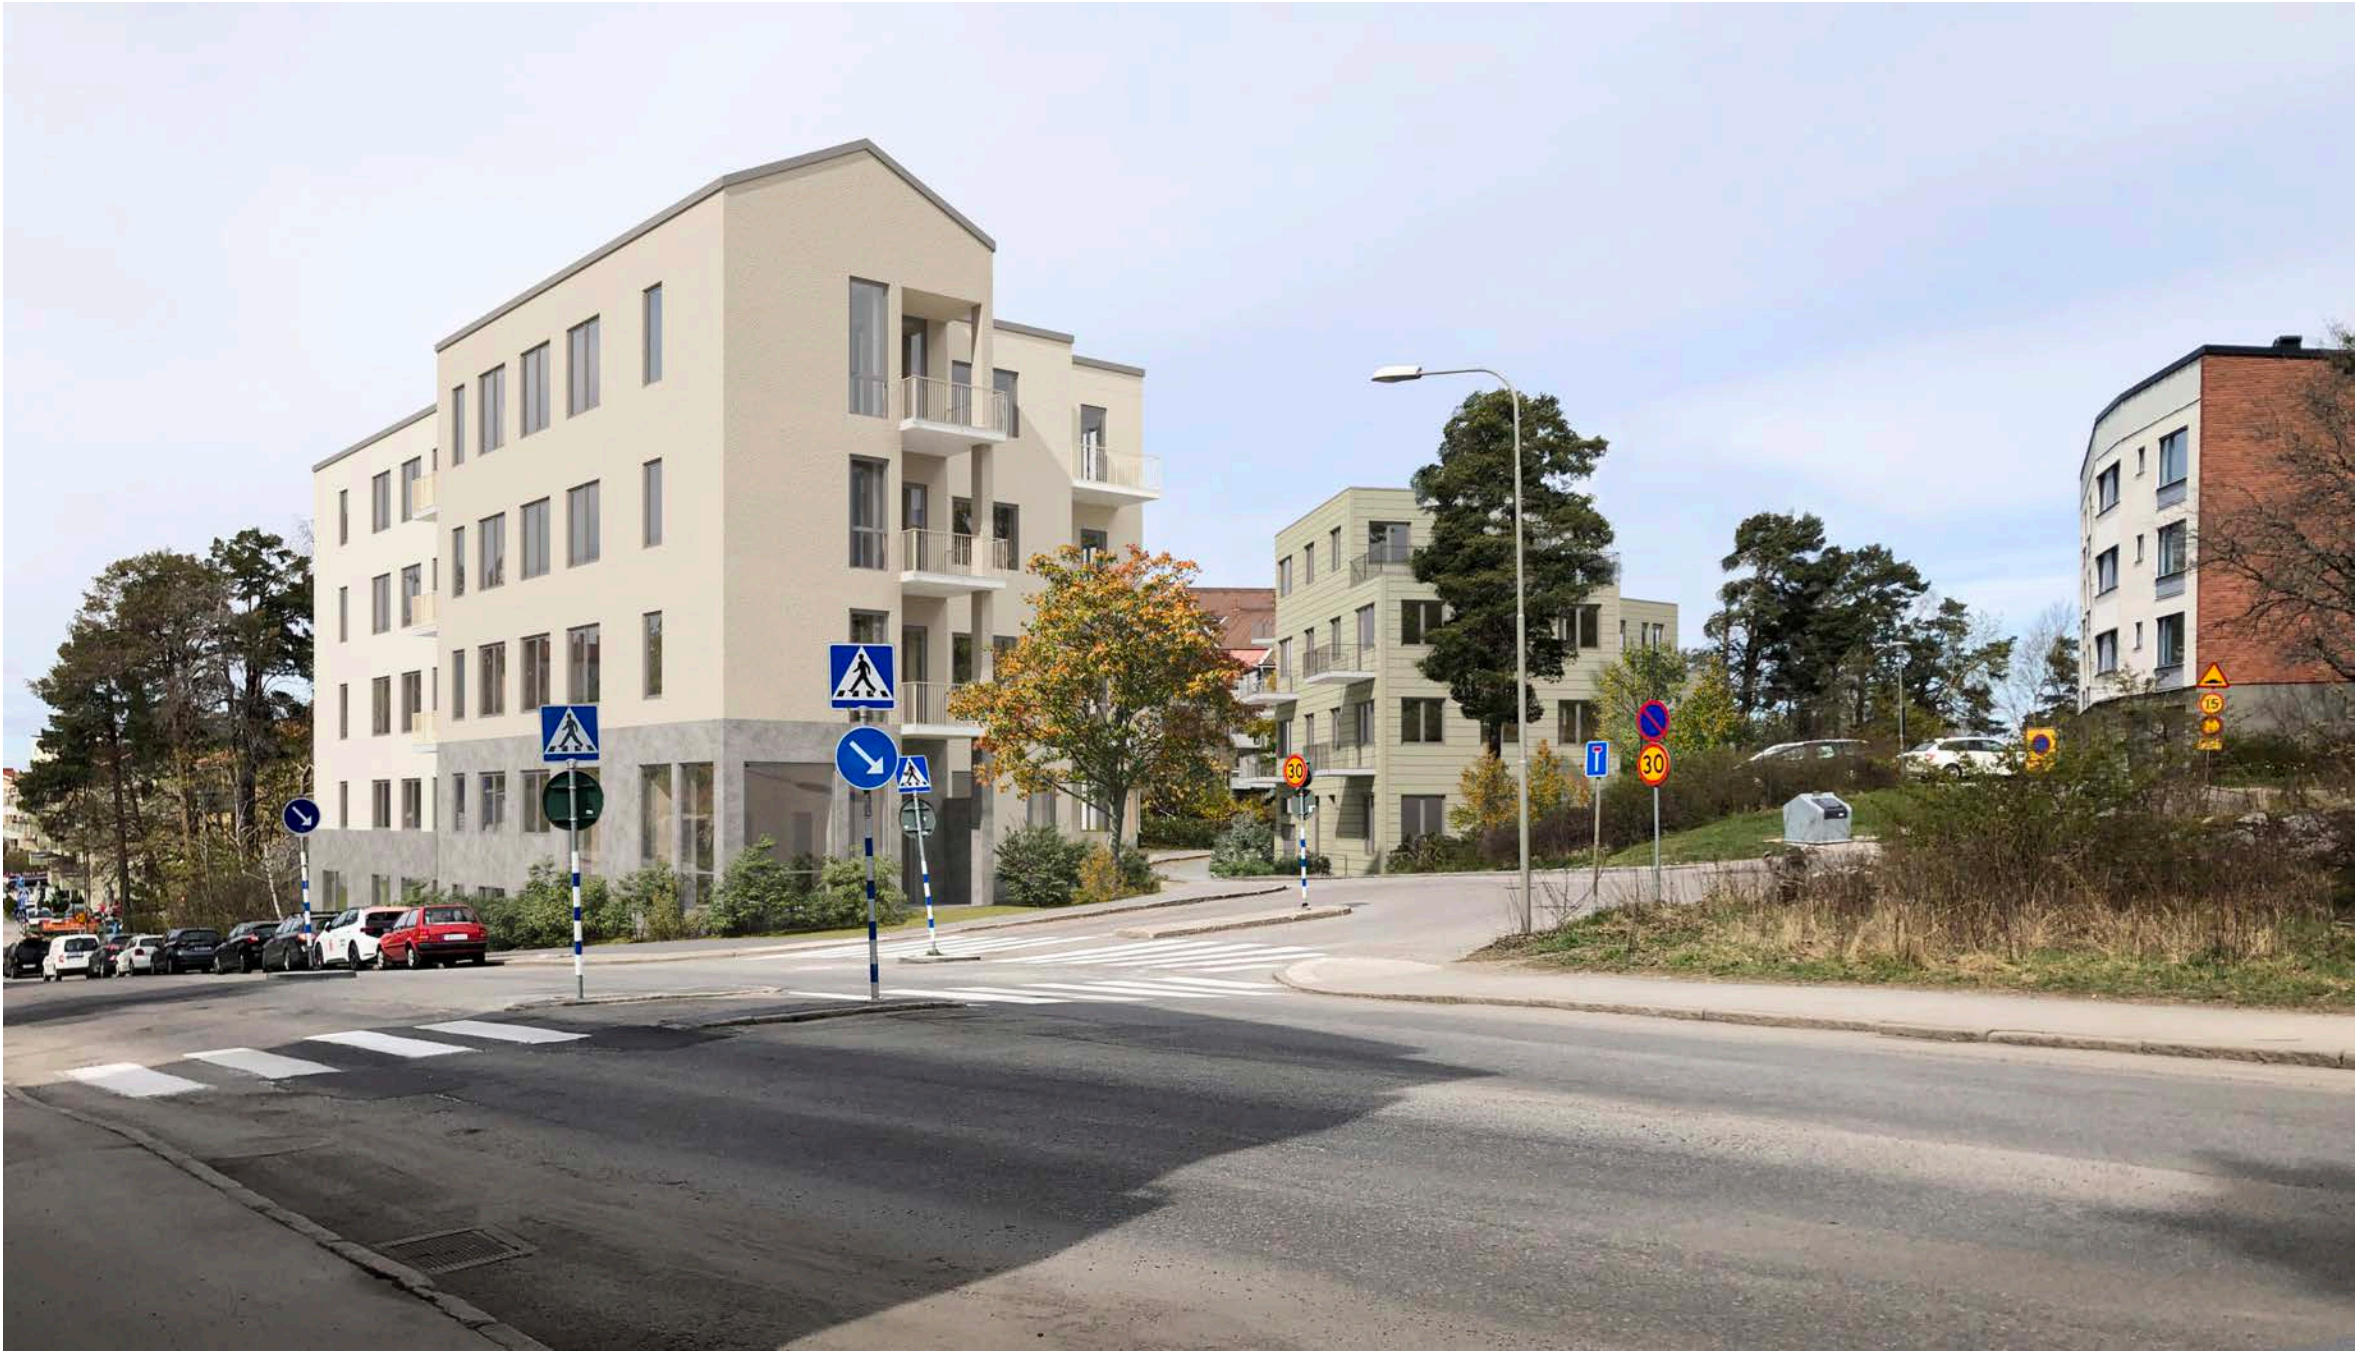
Fotomontage med förslaget, vy mot nord-väst med Kv. Tisaren 1 i bakgrunden och Kv. Orrhammaren 1 till höger i bilden. Illustration Södergruppen Arkitekter.

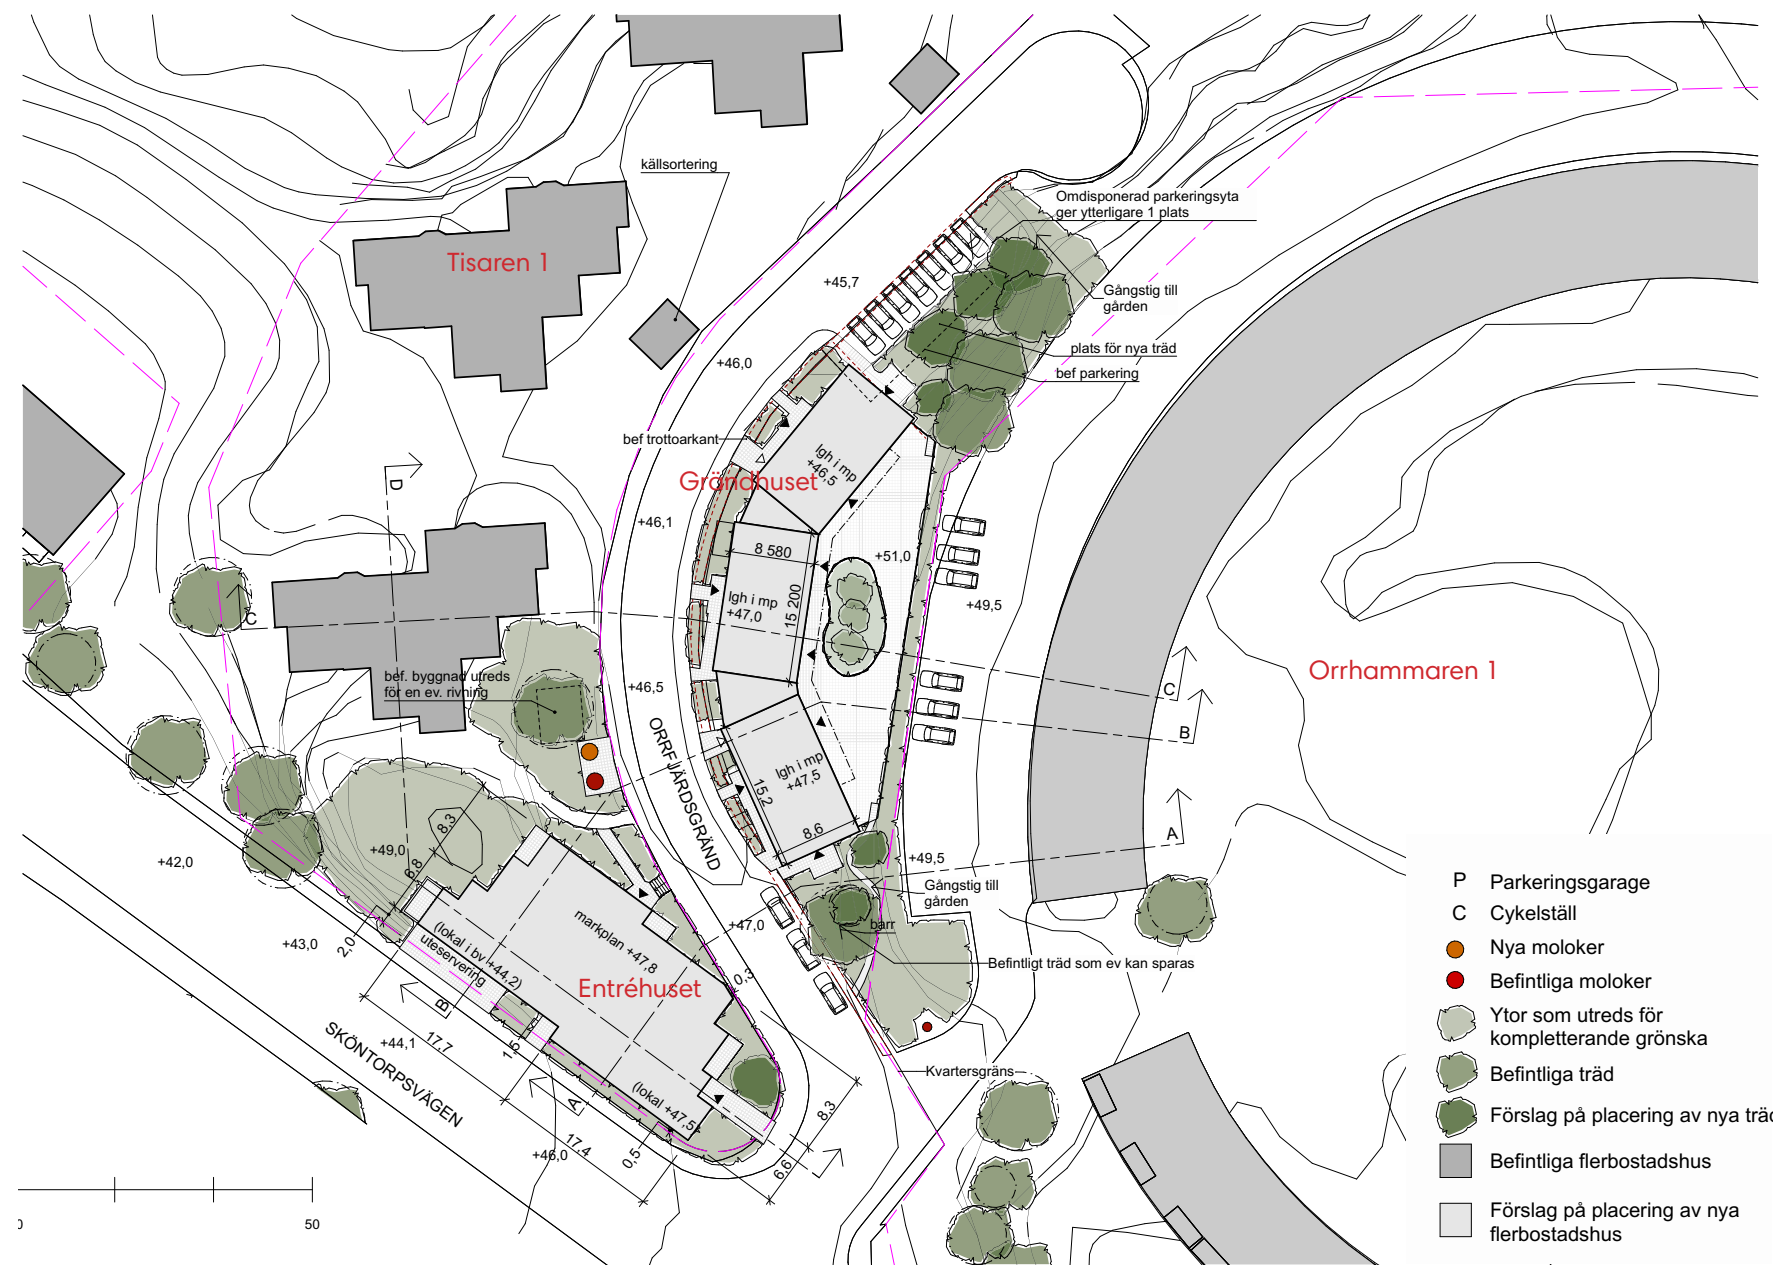
Situationsplan över planområdet. Södergruppen Arkitekter.

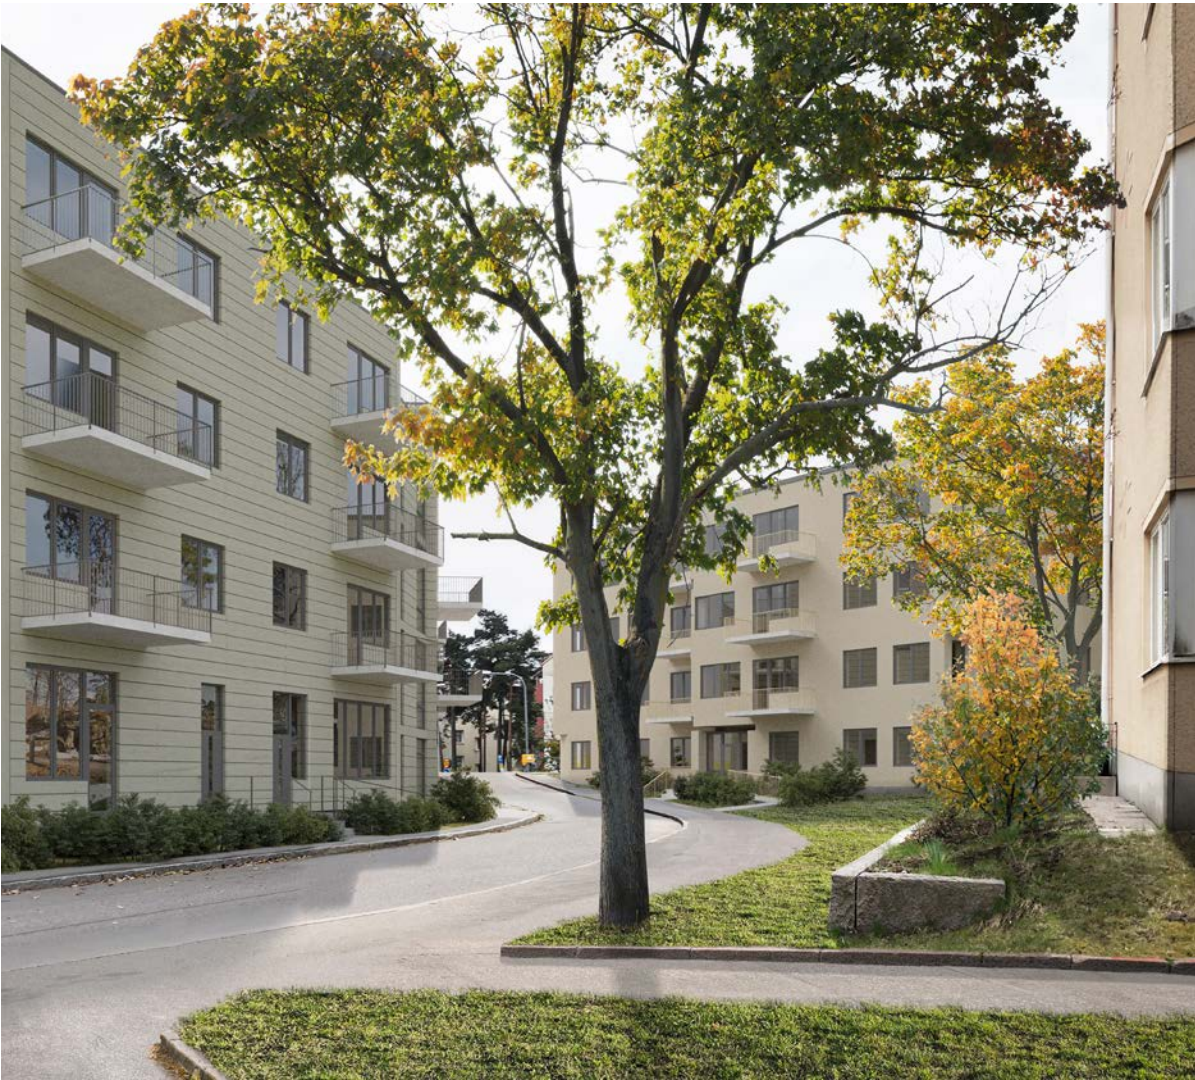
Illustration över Grändhuset sett från Orrfjärdsgränd mot söder.  
Illustration Södergruppen Arkitekter.

Det föreslagna Grändhuset har en samtida utformning med kubiska volymer och platt tak. Föreslagen fasadbeklädnad med träpa-

maren 1 samt 1990-tal med Kv. Tisaren 1. Den föreslagna nya årsringen kan betraktas som typiskt för det aktuella fokusområdet, och bedöms vara välanpassad till miljön med tanke på byggnadens skala, krökta utformning med platta tak och regelbundna fönstersättning. Tillägget bedöms falla in i en redan etablerad förändringsstruktur och miljöpåverkan blir relativt liten.

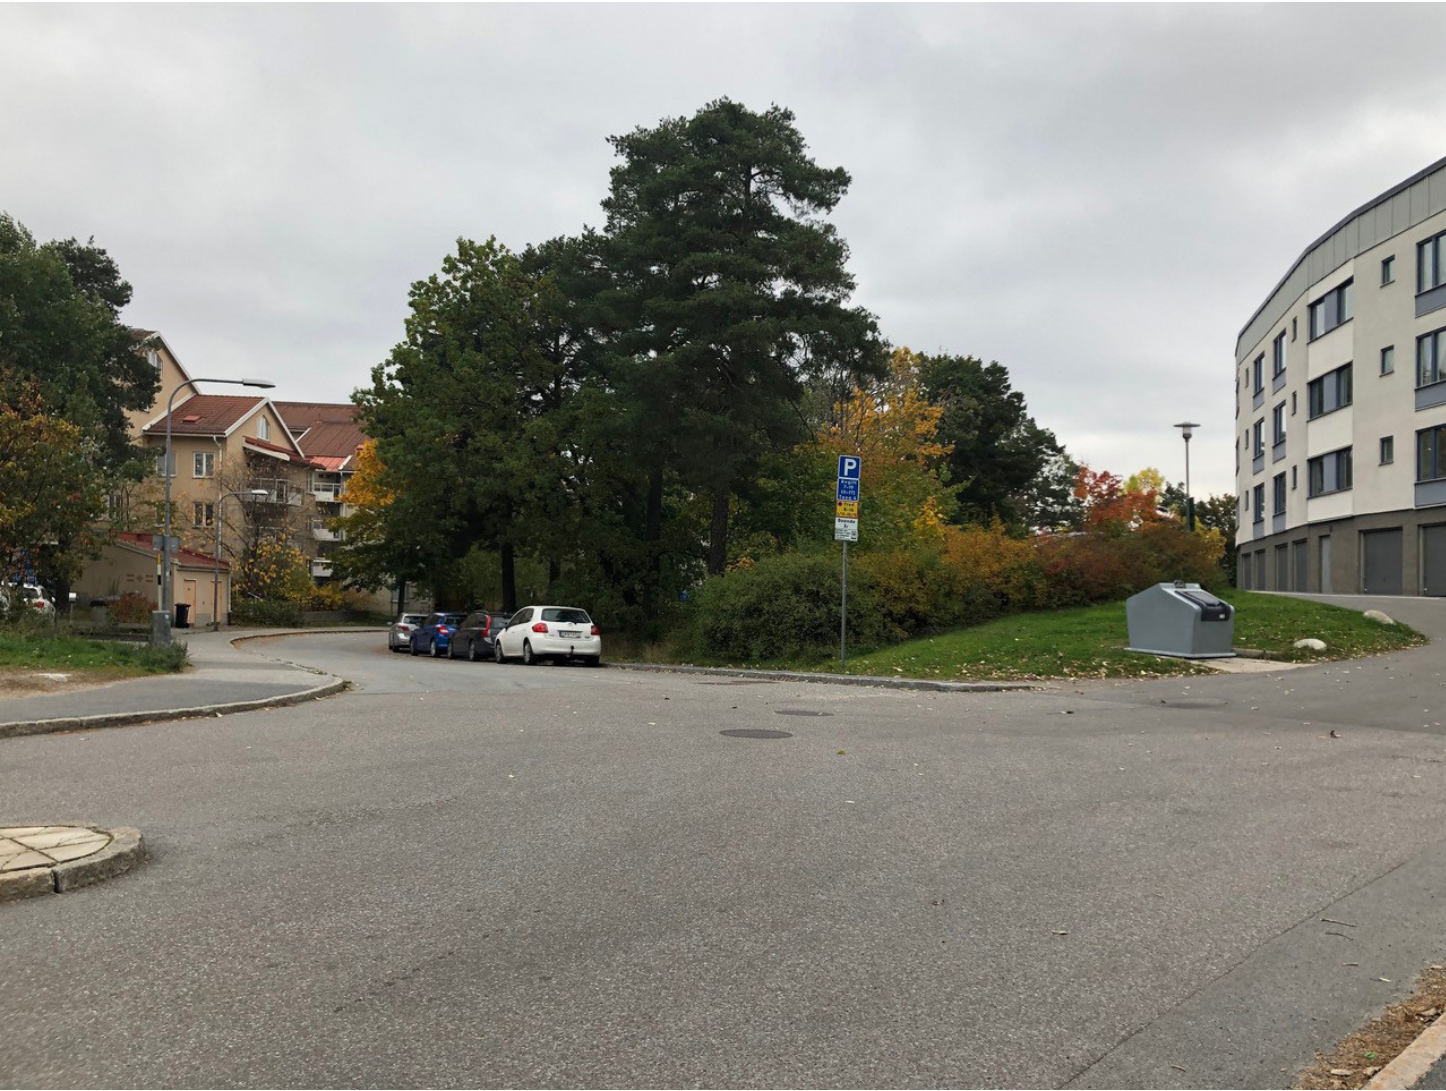
Illustration över Grändhuset visar att byggnadens skala förhåller sig till den omgivande befintliga bebyggelsen i Kv. Tisaren och Kv. Orrhammaren. Byggnadens utformning med sammanbyggda byggnadskroppar som följer Orrfjärdsgränds krökning, det platta taket och en regelbunden fönstersättning känns igen från Kv. Orrhammaren 1. Den ljusa träpanelen förhåller sig i kulören till de omgivande ljusa putsfasader.

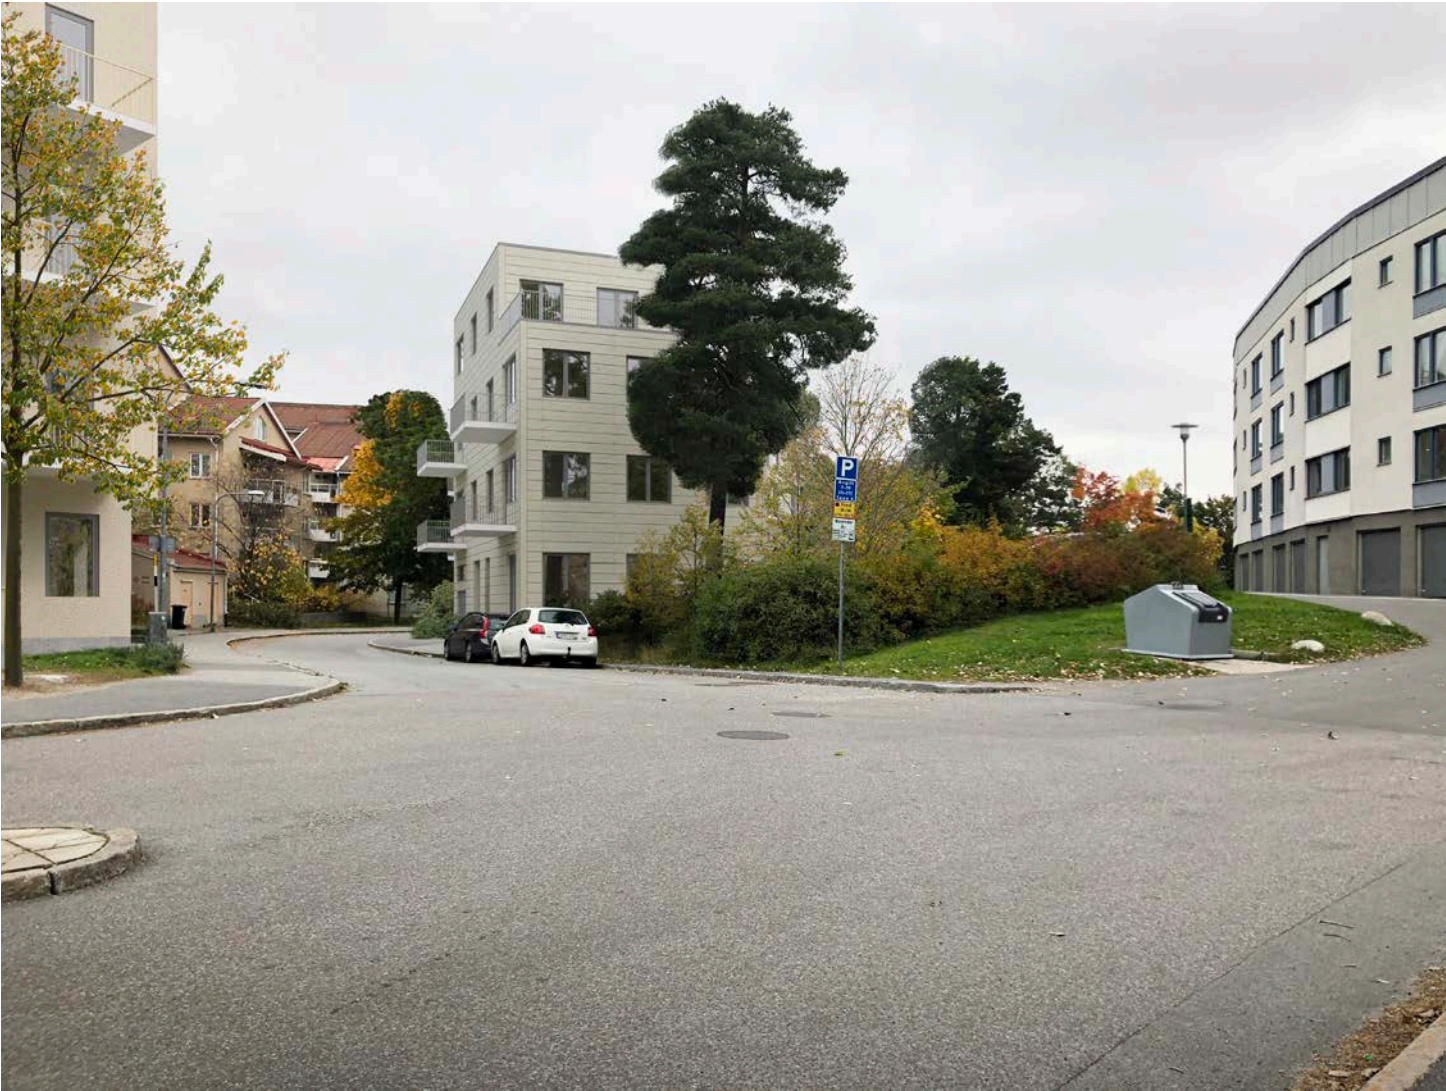
Aktuell vy från Orrfjärdsgränd mot söder. Slänten mellan Kv. Tisaren 1 (till höger) och Kv. Orhammaren består av naturmark med löv- och barrträd som skiljer de olika kvarteren från varandra och utgör ett karaktäristiskt inslag för Årstas ursprungliga stadsplaneringsidé. Slänten tillsammans med växtligheten framför bebyggelsen i Kv. Tisaren 1 ger gatan en lummig karaktär.

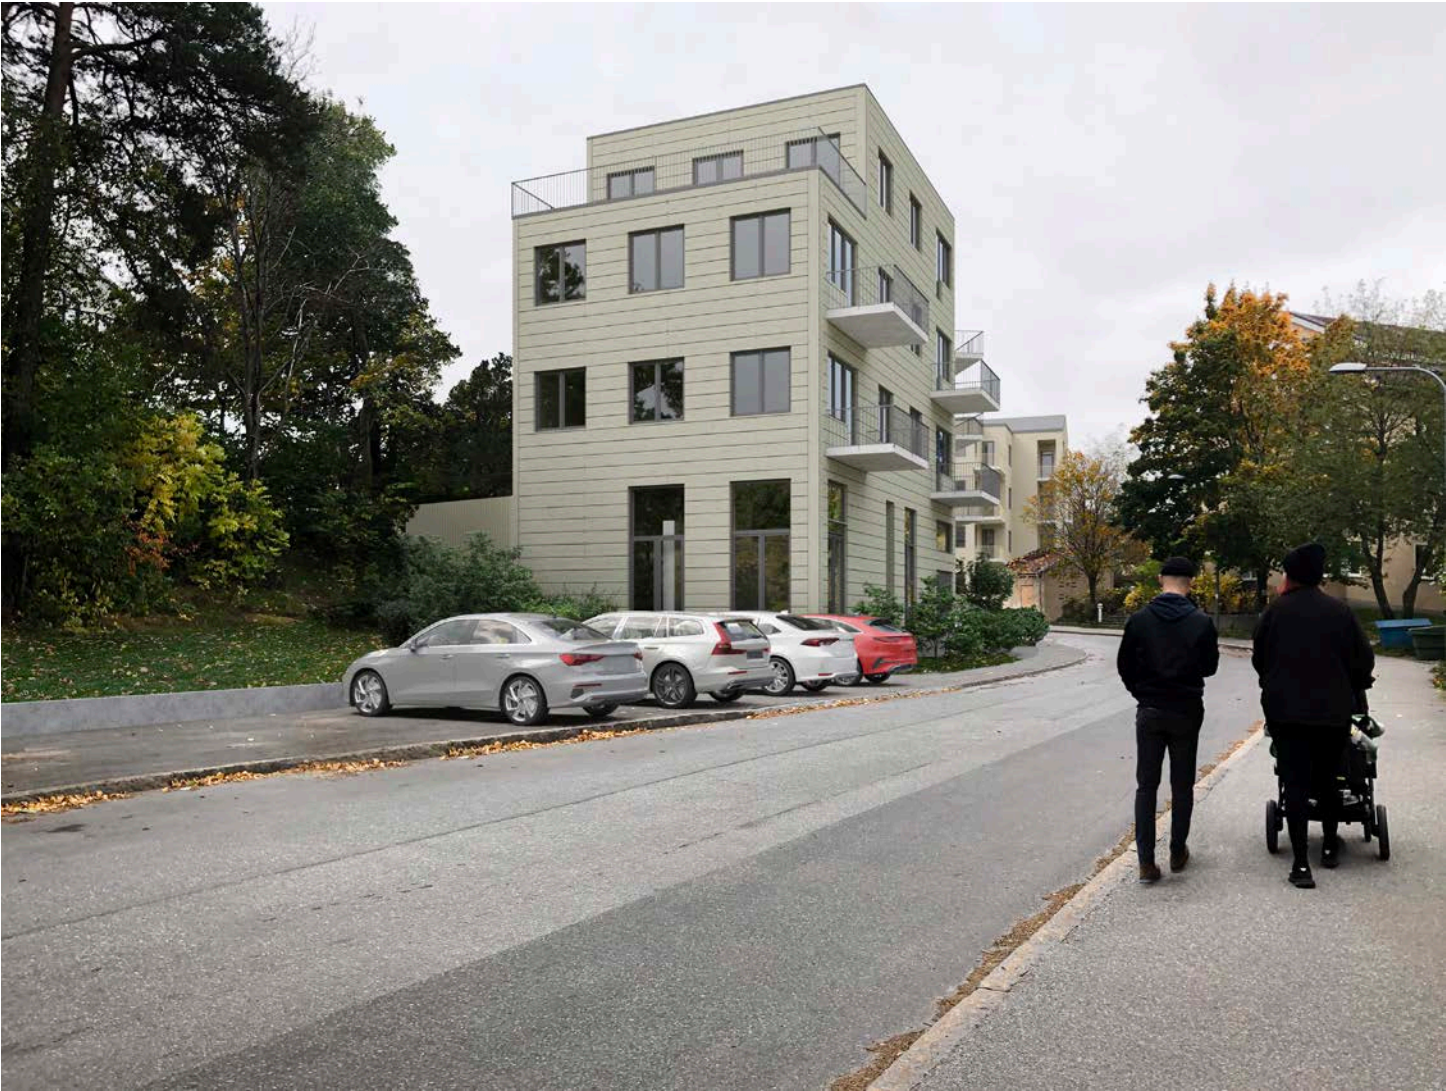
Grändhusets placering och skala gör att lummigheten i gatubilden, och den befintliga siktlinjen med mycket grönska minskar. Gatan får en ny karaktär av en tät och delvis mera stadsmässig gata.

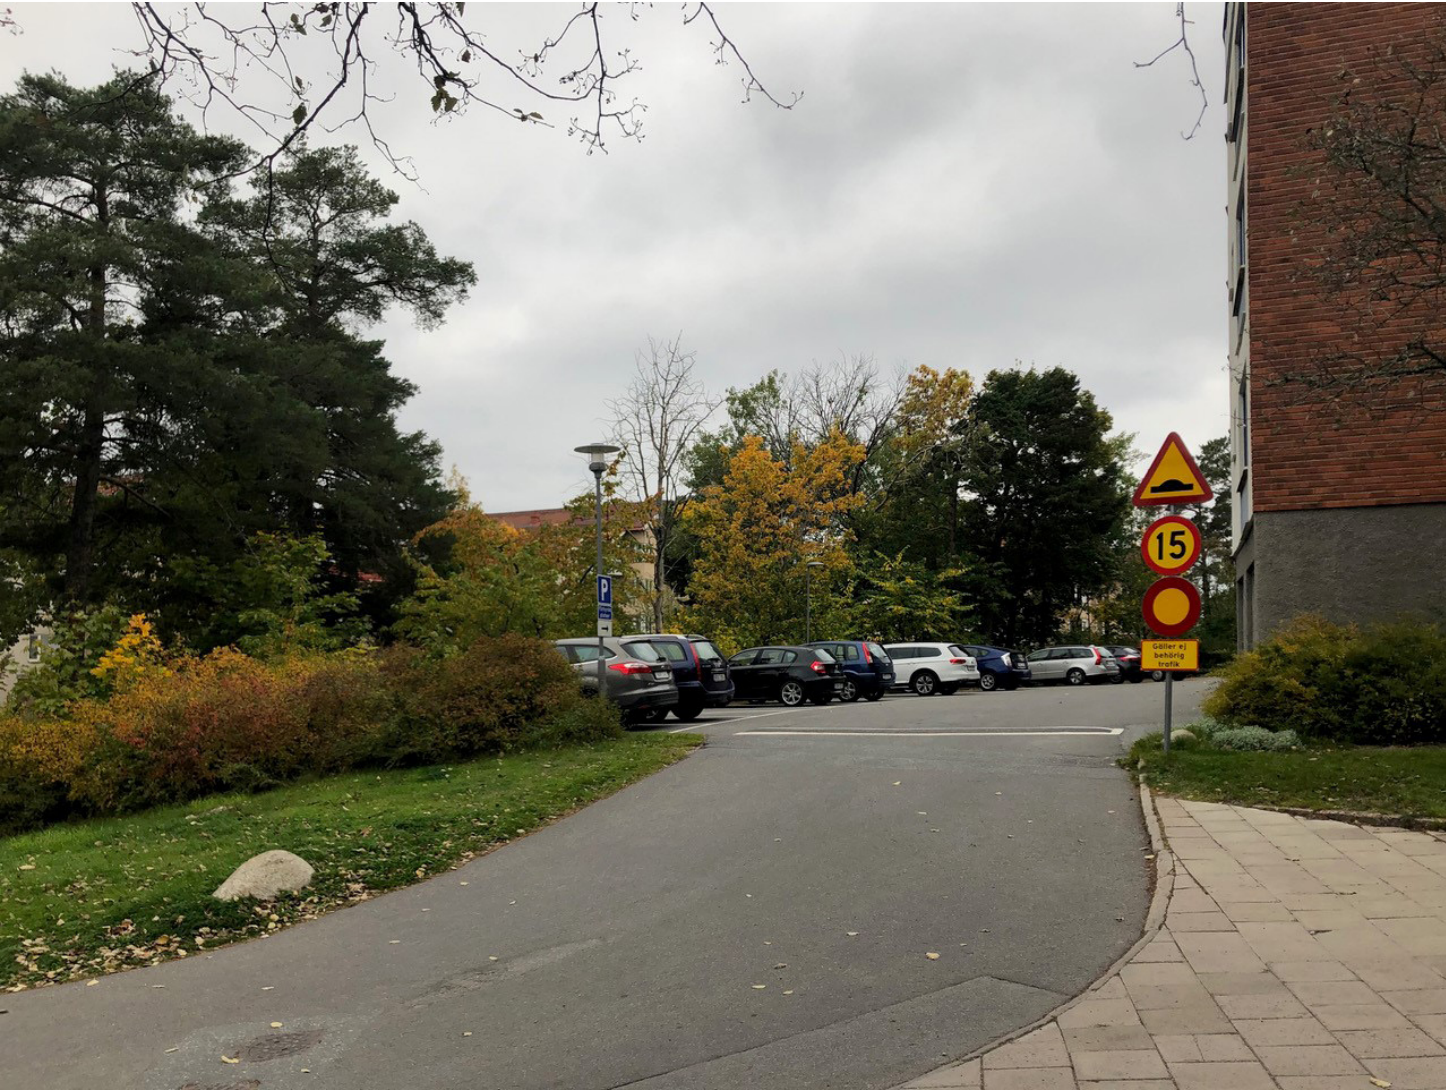
Aktuell vy mot norr sett från infarten till Kv. Orrhammaren 1:s parkering. Kv. Orrhammaren och Kv. Tisaren skiljs idag åt av slänten med naturmark som bildar ett naturligt visuellt skydd mellan kvarteren.

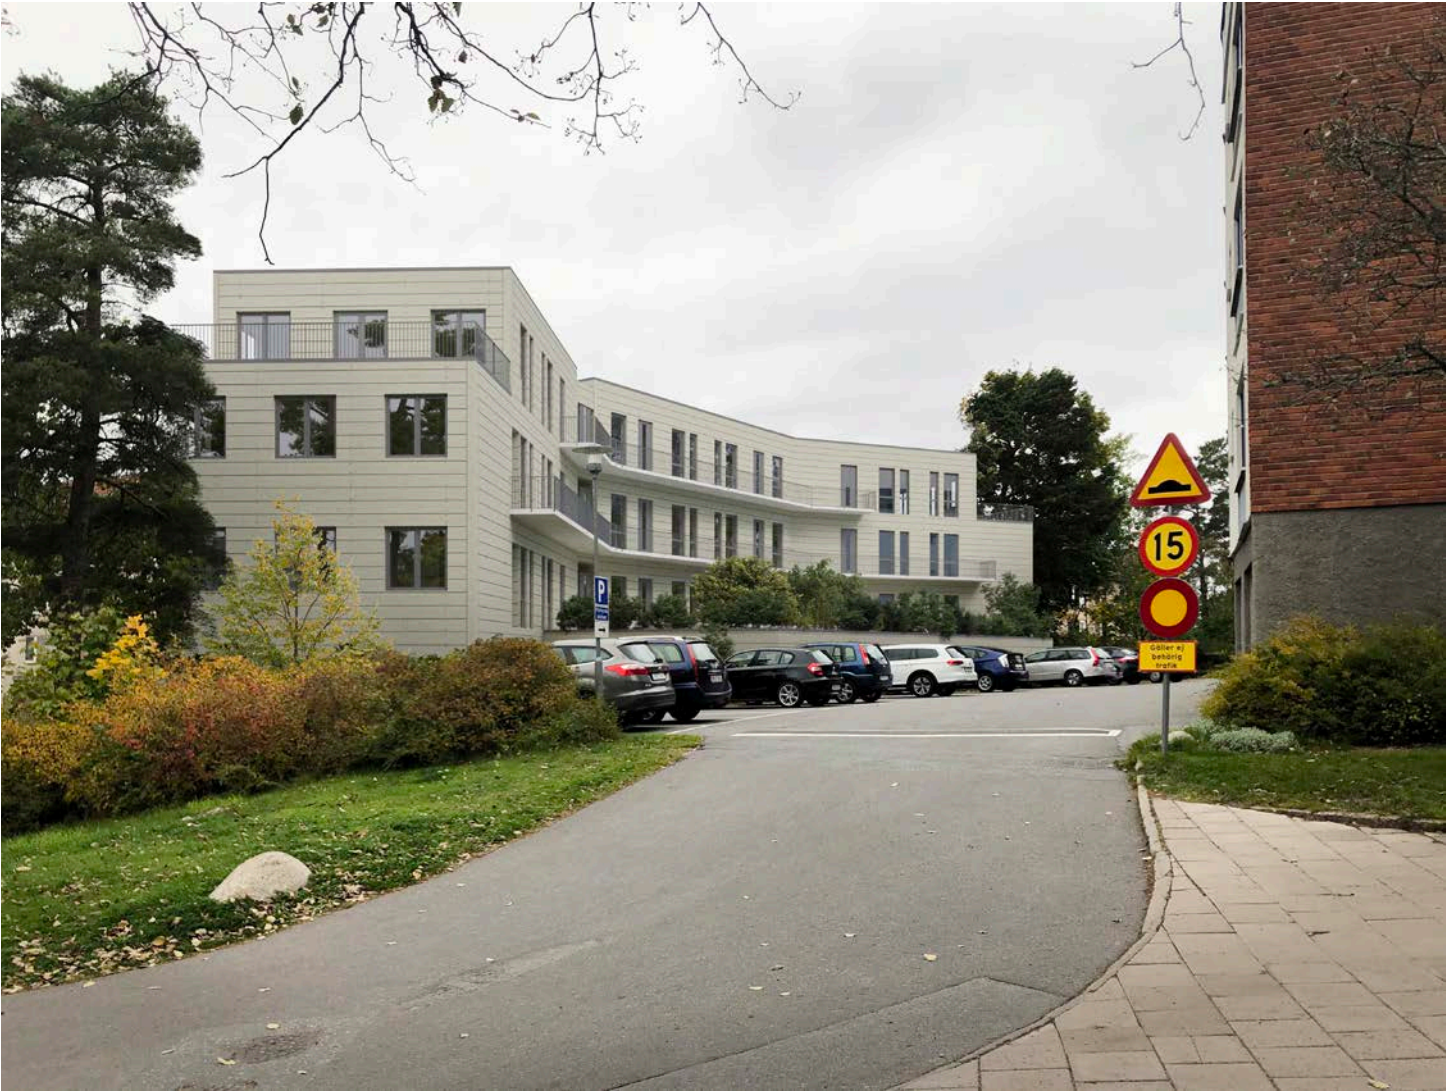
Illustration över Grändhuset visar att släntens naturmark minskar och Grändhuset blockerar sikten mellan Kv. Tisaren och Kv. Orrhammaren. Tätheten inom fokusområdet ökar och växtlighetens insynsskyddande effekt minskar.

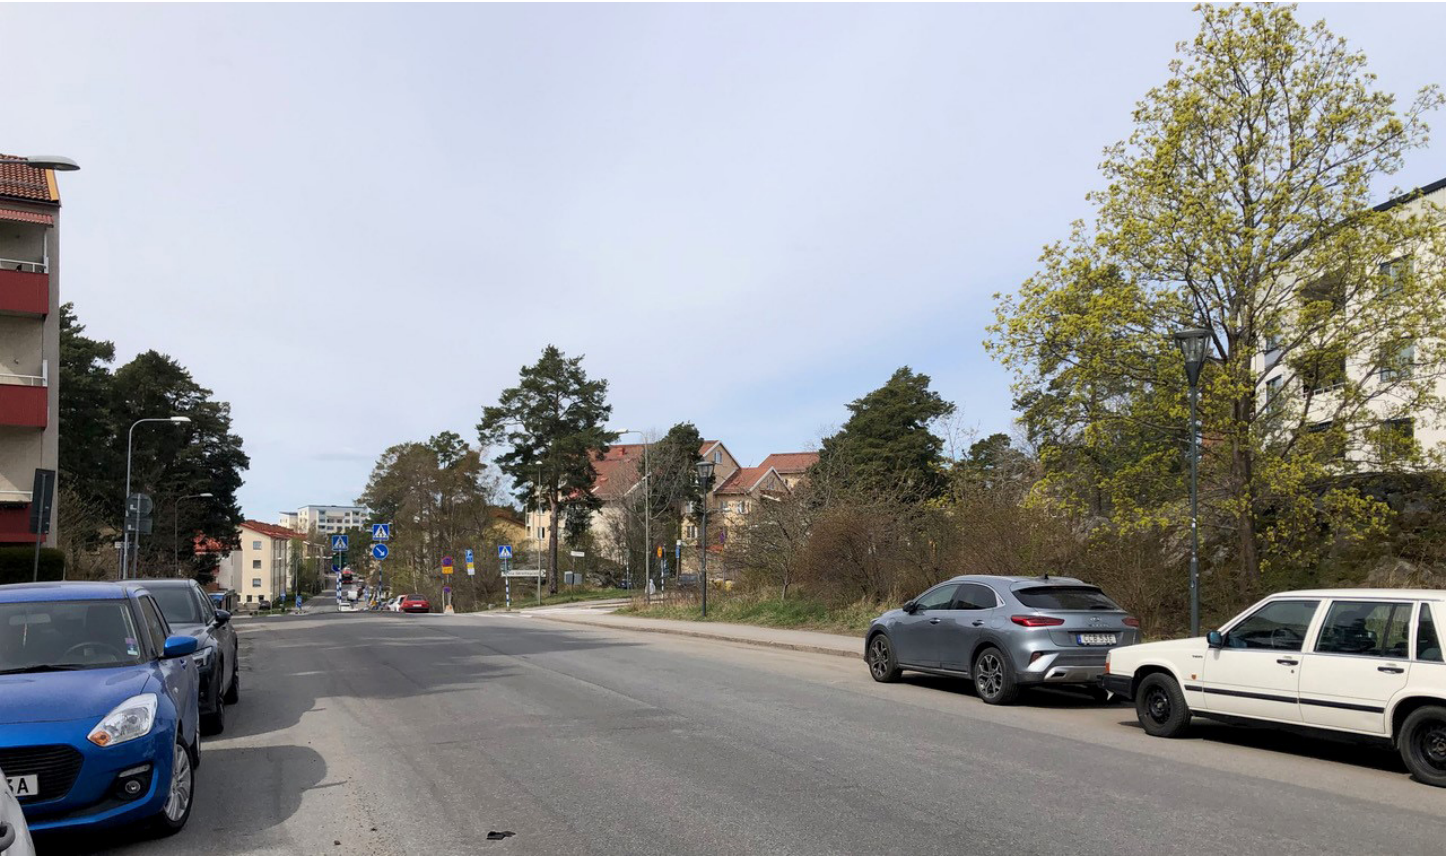
Aktuell vy med Sköntorpsvägen mot väst, planområdet till höger i bilden. Bilden visar hur byggnaderna norr om Sköntorpsvägen har en indragen placering från gatan. Punkthusen i Kv. Tisaren 1 är inplacerade i terrängen med bevarad vegetation runt byggnaderna.

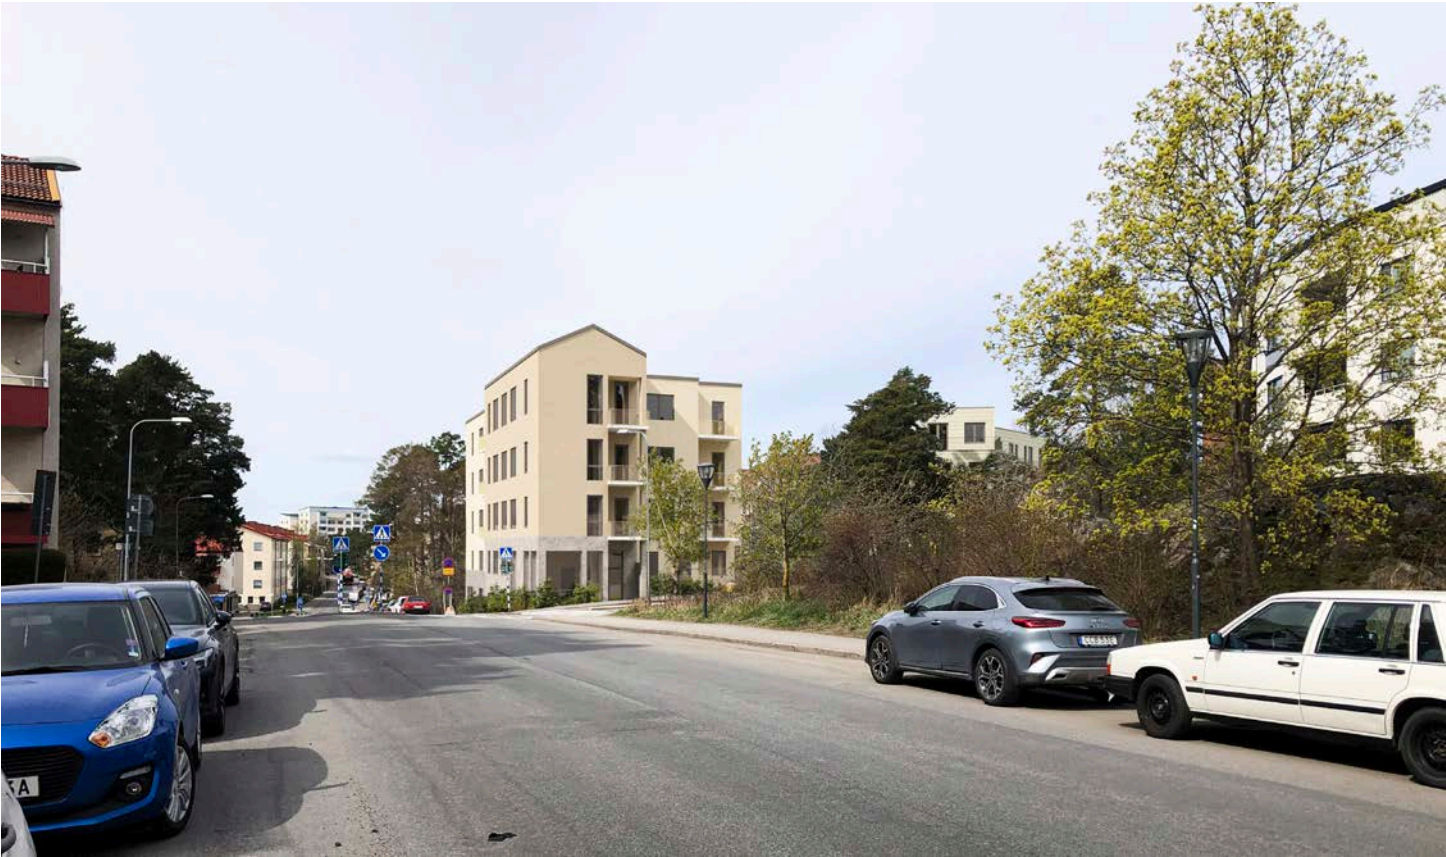
Illustration över Entréhuset visar hur mötet med kvarteret markeras av byggnadens placering nära gatutliv. Trots att det karaktäristiska inslaget med naturmark, berg i dagen och grova tallar bland bebyggelsen minskar, bevaras gatans gröna och luftiga karaktär.

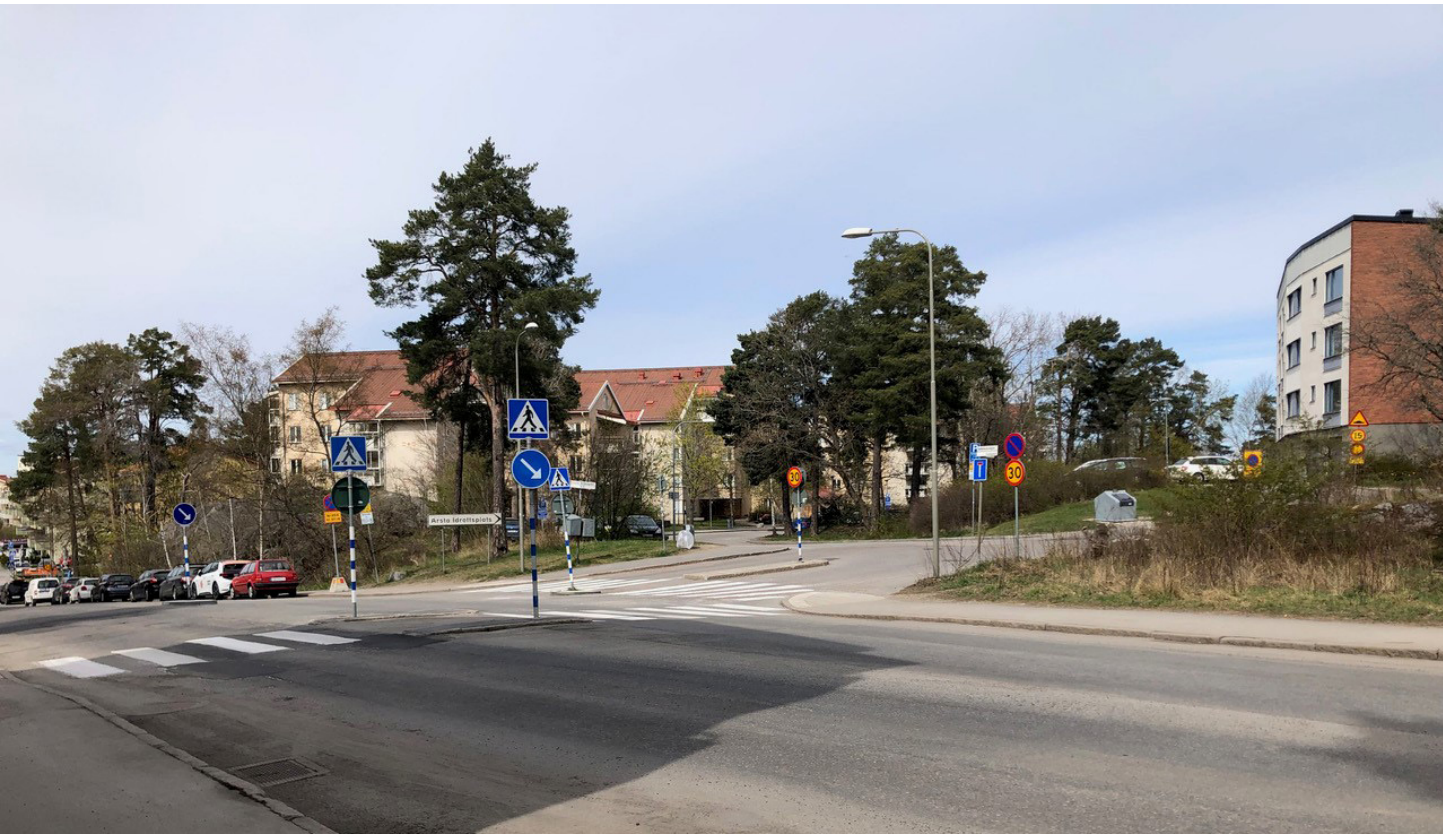
Aktuell vy från Sköntorpsvägen med Kv. Tisaren 1 till vänster i bilden och Kv. Orrhammaren 1 till höger i bilden. Bilden visar hur den befintliga bebyggelsen förhåller sig i skala till trädtoppsnivån av den bevarad växtligheten runt byggnaderna och på det sätt har naturen en stark närvaro i stadsbilden.
