# NYA TISAREN, STOCKHOLMS STAD KULTURMILJÖANALYS MED KONSEKVENSBESKRIVNING

*Kulturmiljöanalys med konsekvensbeskrivning*

Beställare: SKB genom Ulf Jonsson  
Datum: 2023-04-28

**Reichmann Antikvarier AB**  
Ekensbergsvägen 75 169 31 SOLNA  
Tel: 08-734 07 90  
E-post: postmaster@reichmann.se

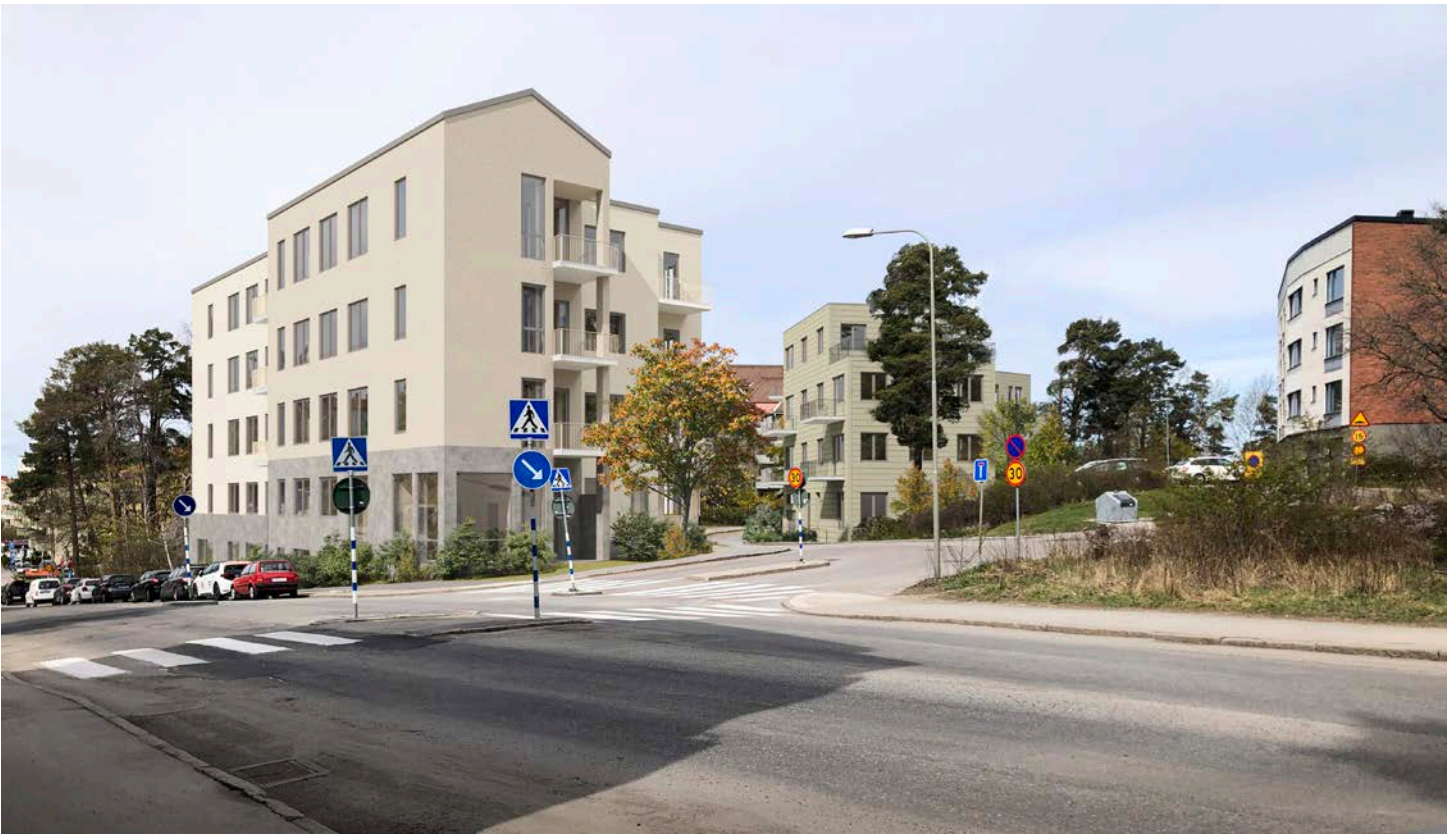
Illustration över förslaget visar hur tonvikten i miljön får en förskjutning till en mer stadsmässig, tätbyggd kvarter på bekostnad av platsens befintliga luftighet och grönska. Entréhuset sticker ut med sin placering i gatuliv entrén till kvarteret. I övrigt smälter förslagets utformning med ljusa fasader, regelbunden fönstersättning och Entréhusets sadeltak väl in i miljön.

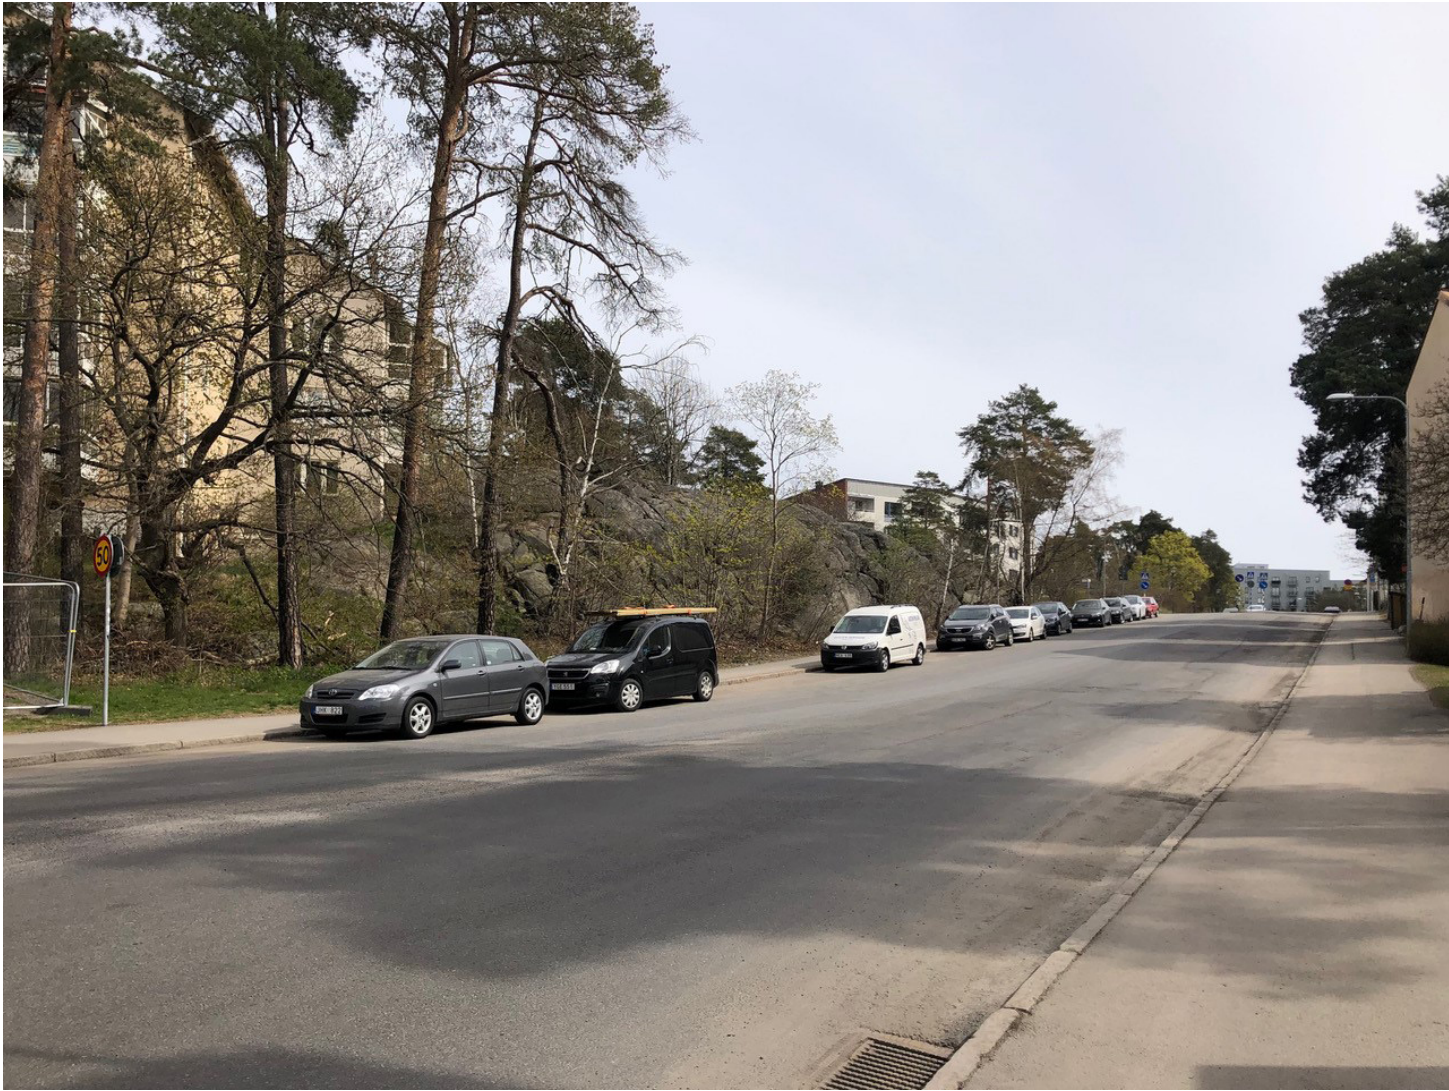
Aktuell vy från Sköntorpsvägen mot öster. Kv. Tisaren 1:s bebyggelse syns bakom den kvarlämnade naturmarken närmast vägen. Kv. Orrhammaren 1 skymtar i bakgrunden bakom den befintliga bergsknallen.

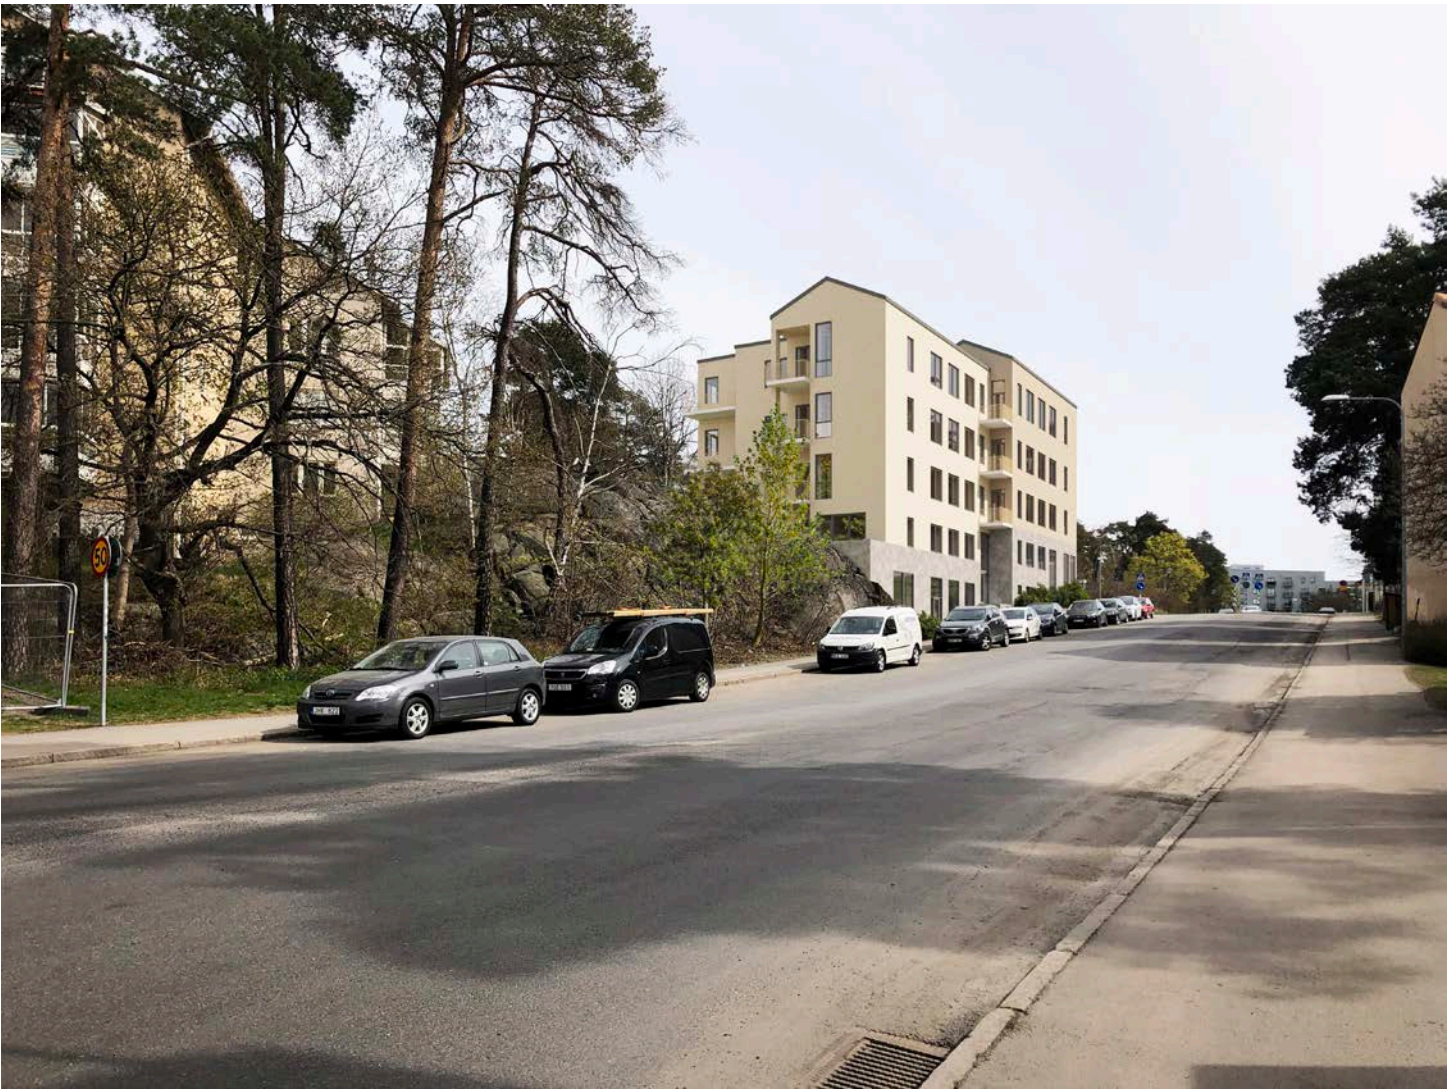
Illustration över Entréhuset visar att byggnaden skymmer den befintliga byggnaden på fastigheten Kv. Orrhammaren 1, och platsen markeras på ett nytt sätt. En del av den sluttande gatan har entréhuset fyra våningar samt en underliggande sockelvåning. Skalan avviker i denna vy från områdets tre till fyra våningar, men förhåller sig i övrigt till den omgivande bebyggelsen i Kv. Tisaren 1. I övrigt smälter förslaget putsade fasader, regelbunden fönstersättning och takformen sadeltak väl in i miljön. Byggnadskropparnas förskjutna förhållande till varandra känns igen från grannfastigheten Kv. Eklången 6.

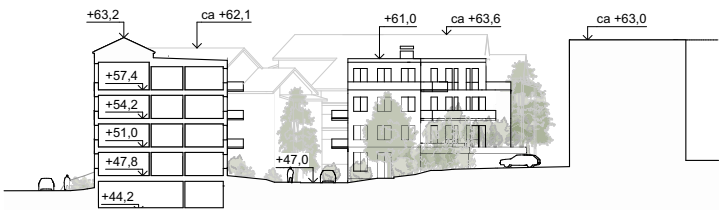
A-A

Överst t.h.: Sektioner genom planområdet visar att förslaget skala förhåller sig till den befintliga bebyggelsen på platsen.

Entréhusets skala förhåller sig till den högsta byggnadens skala i Kv. Tisaren 1, och den runda byggnadens skal i Kv. Orrhammaren. Utformningsmässigt har Entréhuset samma princip som byggnaderna i Tisaren 1 med byggnadskropparnas flera adderade volymer vilket lättar upp Entréhusets volym. Entréhuset avviker från Årstas traditionella fotavtryck och volym för lamellhus. Fotavtrycket känns igen i senare utförda kompletteringar inom närområdet.

Grändhusets skala och den rundade byggnadsvolymen förhåller sig till Kv. Orrhammaren 1:s skala och volym, och underordnar sig skalan på bebyggelsen i Kv. Tisaren. Grändhuset bedöms därmed vara välanpassad i förhållande till den befintliga bebyggelsen.
