Naturvärdesinventering Fredagsvägen Hökarängen

2022-06-09

CONEC konsulterande ekologer har som underkonsult till AH trädkonsult bedömt naturvärdena i ett område i Hökarängen som planeras att bebyggas. Området ligger i korsningen mellan Fredagsvägen och Söndagsvägen. Syftet med detaljplanen är att möjliggöra cirka 50 studentbostäder och en verksamhetslokal.

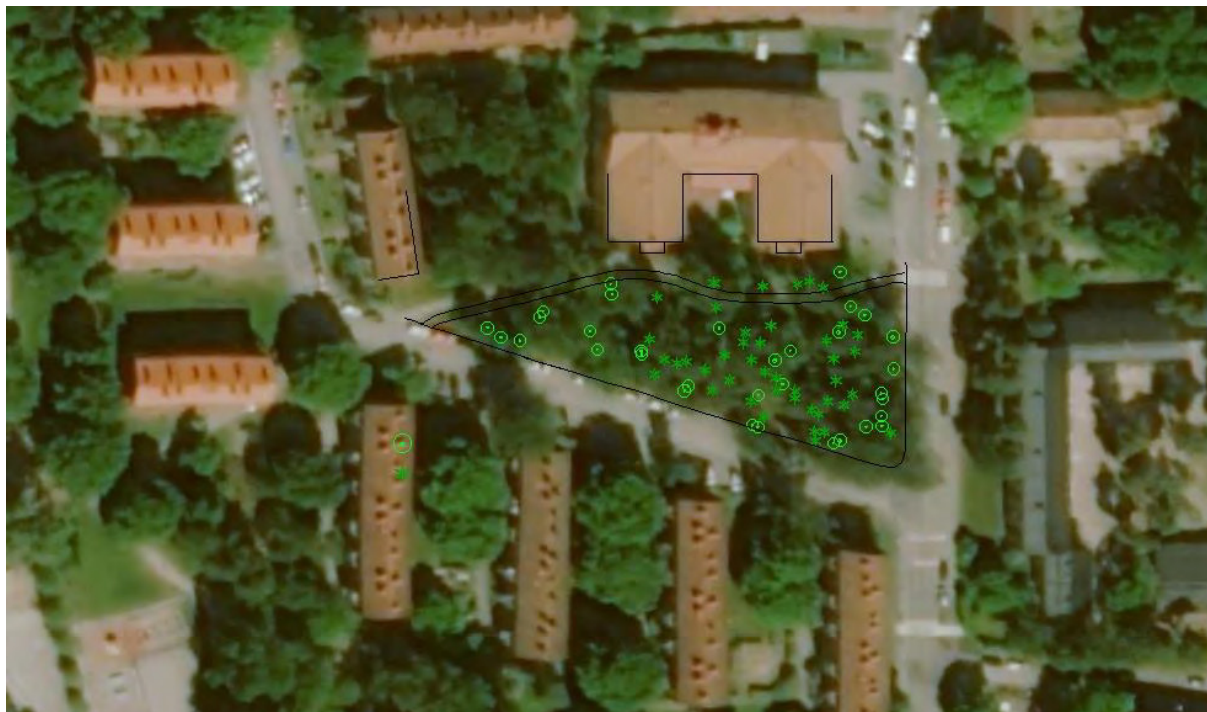
Figur 1. Undersökt område, träd är markerat med gröna symboler.

CONEC konsulterande ekologer har som underkonsult till AH trädkonsult bedömt naturvärdena i ett område i Hökarängen som planeras att bebyggas. Området ligger mellan Fredagsvägen och Söndagsvägen nära Skönstaholmsskolan och är markerat med svarta linjer i figur 1.

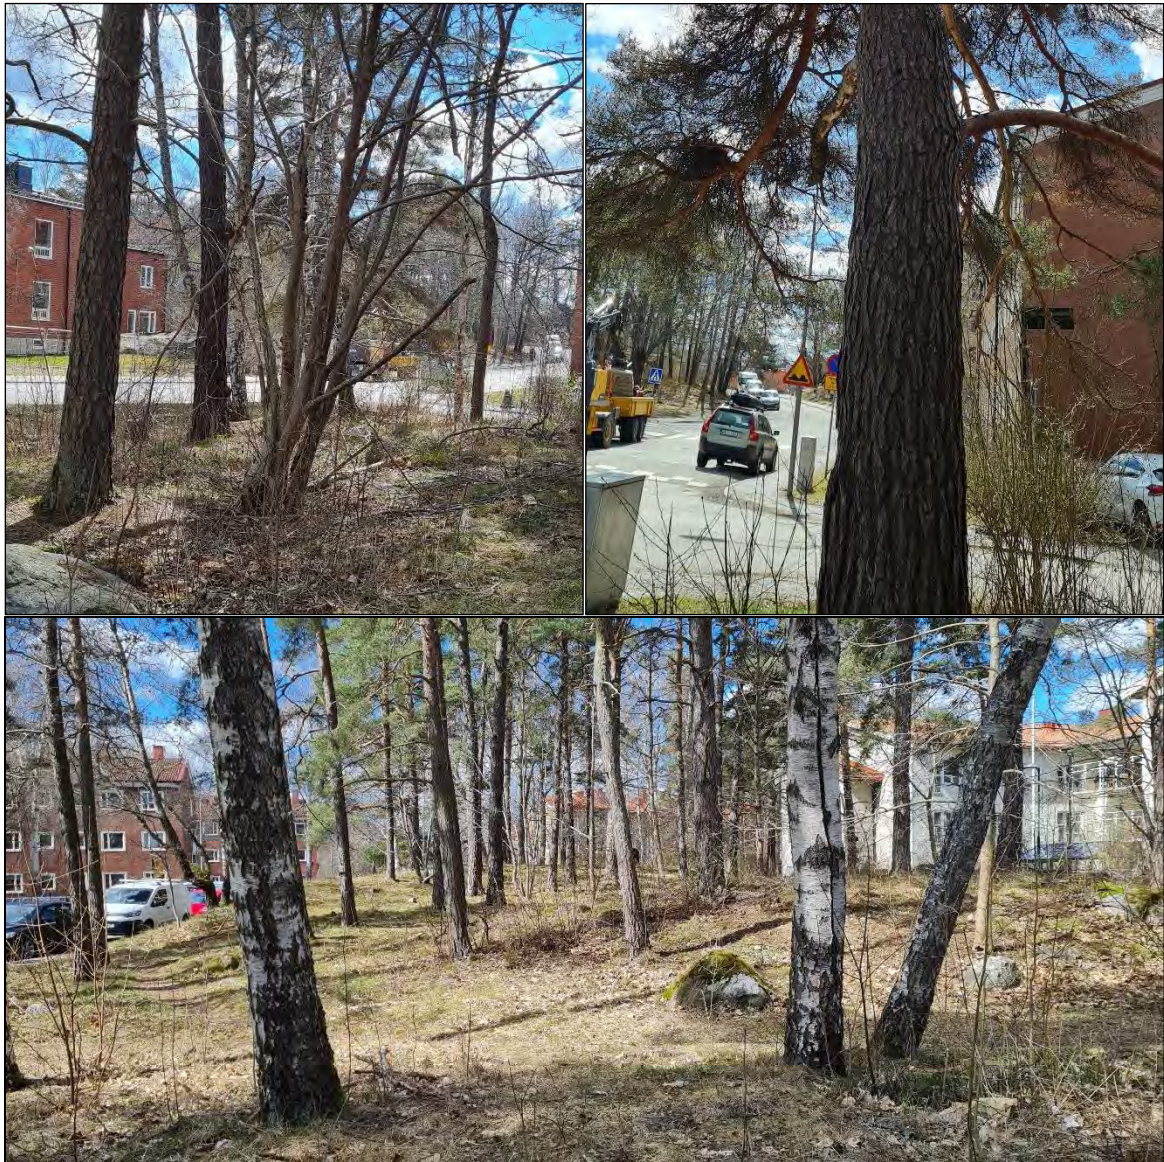
Figur 3. Bilder från området.

Planområdet utgörs av triangel med naturmark som begränsas av två gator och en promenadväg. Huvudsakligen består området av en moränkulle med underliggande berg som sticker upp på sina håll. Berget är relativt flackt. Längst i väster består dock marken troligen av lera och domineras av lövträd, medan övriga delar är dominerade av tall med gräset kruståtel i fältskiktet. Enstaka block finns i området.

Trädskiktet består av tall, björk, rönn, skogslönn och skogsalm (CR). I träden närmast gångvägen finns också ett flertal träd med fågelholkar och matare. De inmätta träden undersöktes vad avser naturvärde, se bilaga 1. Många av tallarna är relativt gamla. På ett av träden noterades även talticka, en rödlistad trädicka (NT) som växer på gamla tallar. Totalt har nio träd bedömts ha naturvärde 3 eller 4. Åtta av träden är tallar, en är en vårtbjörk och en skogsalm. Tallen med talticka har fått naturvärdet 3.

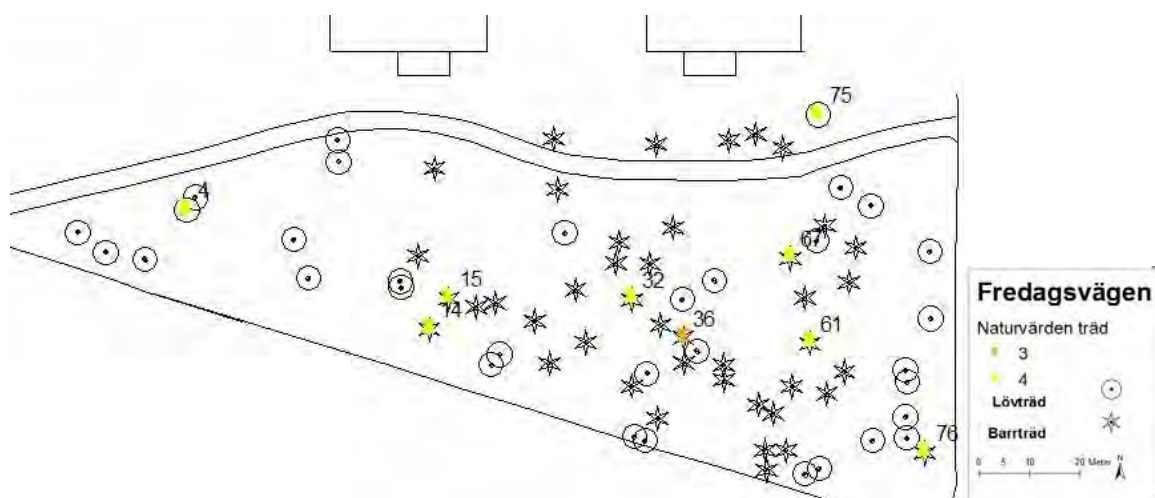
Figur 5. Karta med värdefulla träd utmärkta.

Om man studerar figur 5 är det inte troligt att flertalet träd med höga naturvärden kan sparas. Tallticketallen (36) med värde 3 ligger troligen för långt in i området för att kunna sparas. Däremot bör skogsalmen nr 75 kunna sparas. För ytterligare information se bilaga 1.

Det är bättre ju fler stora träd och grönska som kan sparas utmed gångvägen, då de är värdefulla för naturupplevelsen. Ju fler träd som kan sparas desto bättre blir det även för stadsklimatet. Det är flera träd längs detta stråk där man satt upp fågelholkar och fågelmatare och det är bra om de kan bevaras.

Områden som inte ska bebyggas stängslas in så att mark och träd inte skadas under byggskedet.
