# Översiktlig miljöteknisk markundersökning Spöksonaten 1, Stockholm, Spöksonaten 1

Spöksonaten 1, Hägersten, Stockholm

Uppdragsgivare: HEBA Fastighets AB

**2022-08-31, rev 2023-06-20**

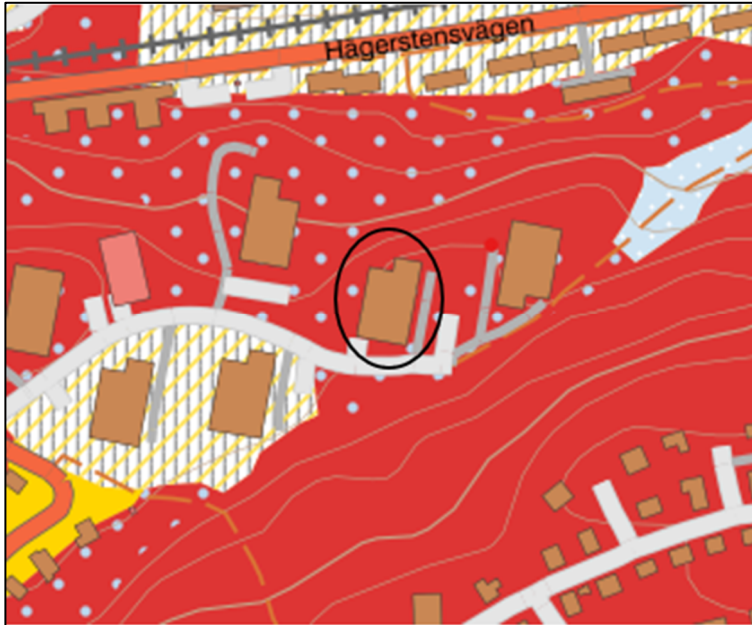
Den generella naturliga jordarten i undersökningsområdet är enligt SGU:s jordartskarta urberg med ett tunt lager morän, se Figur 3. I omgivningarna finns fyllning på glacial lera och sandig morän. Det uppskattade jorddjupet till berg är 0-1 meter enligt SGU.se, se Figur 4. För mer detaljerade uppgifter om områdets geologi hänvisas till PM Geoteknik (Treeline Consulting AB).

Figur 3. Utdrag ur SGU:s digitala jordartskarta. Rött: urberg; rött med prickar: tunt lager med morän på urberg; gulrandigt: fyllning på glaciallera; ljusblått med prickar: sandig morän. Fastighetens läge är markerat med svart oval (karta från SGU.se).

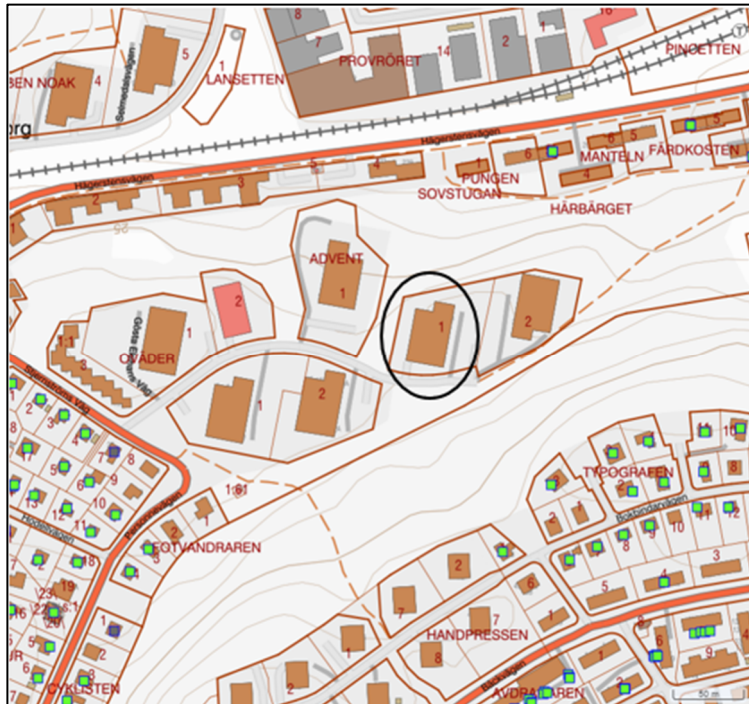
Enligt SGU:s digitala brunnarkiv finns inga brunnar avsedda för dricksvattenuttag i närheten, men det finns ett flertal energibrunnar i närliggande områden, se Figur 5. Närmaste recipient är Mälaren, ca 550 meter norrut. Ytvatten och grundvatten förmodas avrinna söderut och norrut, då fastigheten är beläget på ett berg. Fastigheten ligger inom SMHI huvudavrinningsområde Norrström, och delavrinningsområde Mälaren-Fiskarfjärden.

Figur 5. Utdrag ur SGU:s digitala brunnarkiv. Fastighetens läge är markerad med svart oval. Energibrunnar redovisas med grön kvadrat, (SGU.se).
