Översiktlig miljöteknisk markundersökning

Glädjen 12, Stockholms stad

2023-08-14

Arnulf Hedenvind
Hedenvind Projekt AB
arnulf.hedenvind@hedenvindprojekt.se
08-684 280 28

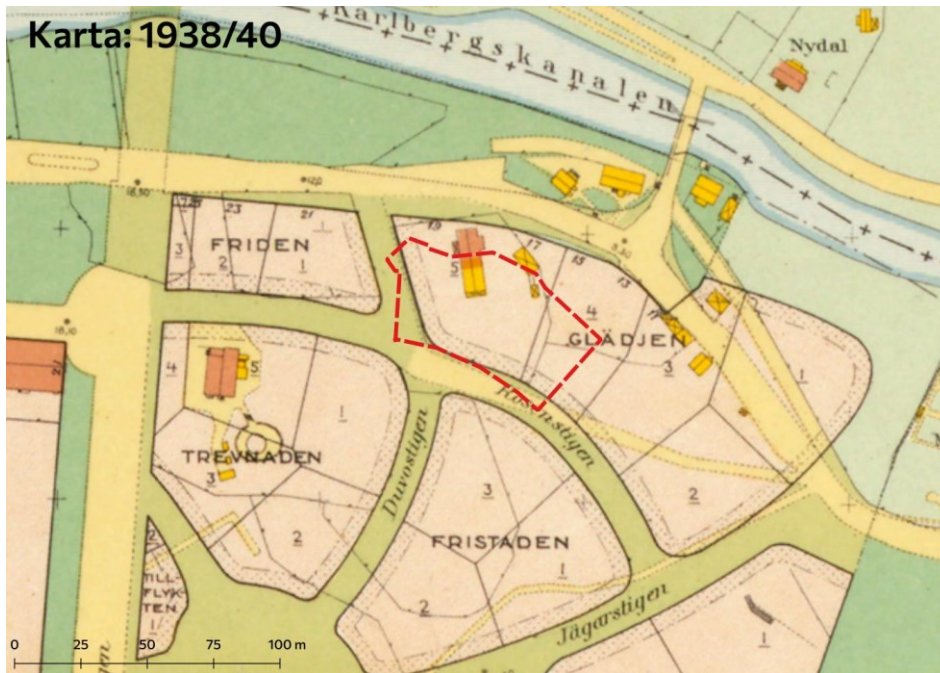
I Figur 9 visas området i karta från kring 1940 och cirka 10 år före nuvarande byggnad börjar anläggas inom fastigheten Glädjen 12 (då Glädjen 11).

Figur 9. Karta från 1940 som visar Fredrikshäll och det så kallade Bedinska huset cirka 10 år innan fastigheten Glädjen 12 bildas och bebyggs med nuvarande byggnad. (Stadsingenjörskontoret, Stockholms stad, 1939)

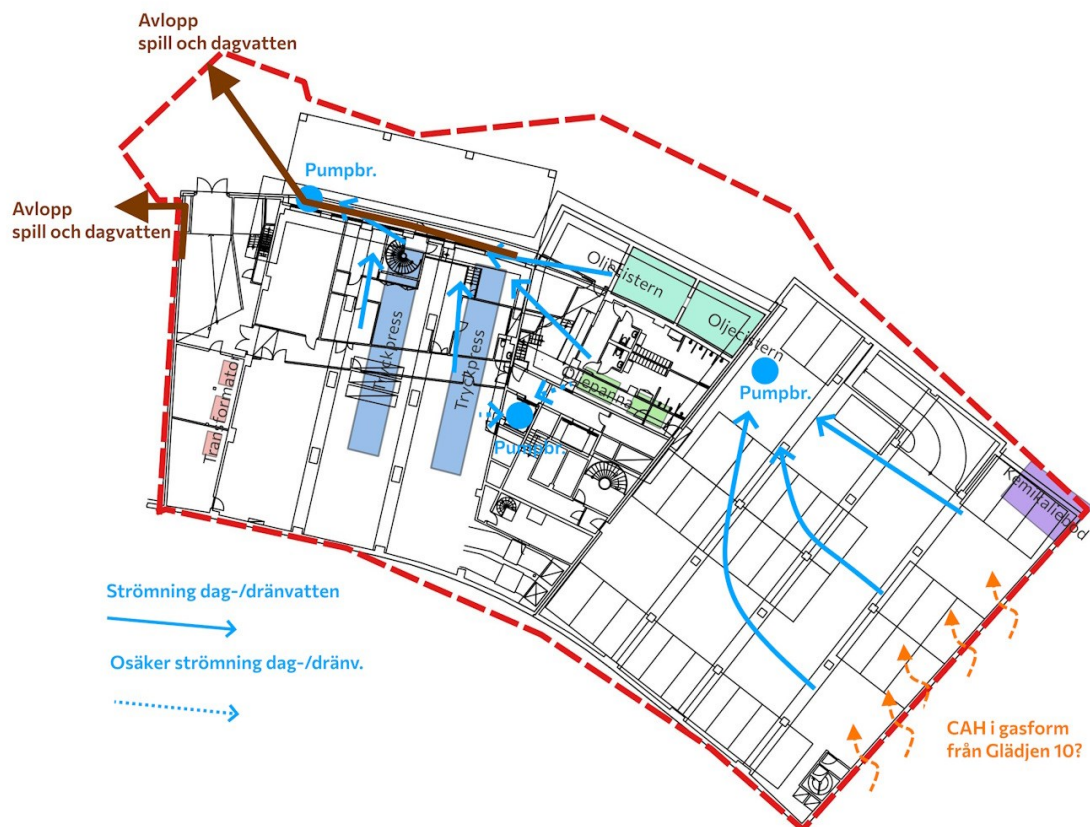
Möjliga föroreningskällor i plan visas i Figur 18. Bedömningen baseras på mängd, verksamhetsår och föroreningsindikationer.

- **Pannrum/eldningsoljecisterner** bedöms ha en måttlig sannolikhet för föroreningar i marken.
- **Tryckpressar** från DN:s tryckeri bedöms ha en måttlig sannolikhet för föroreningar i marken.
- **Transformatorrum** bedöms ha en låg sannolikhet för föroreningar
- **Kemikaliebod** bedöms ha en låg sannolikhet för markföroreningar.
- **Avloppsledningar från verksamheter som tryckeri, laboratorier m.m. plan 2–9** bedöms ha en låg sannolikhet för markföroreningar eftersom ledningarna från dessa plan aldrig gått under källargolvet utan avleds i ventilationskulvert och i källarplan ut mot nordväst.

Observera att det finns tre pumpbrunnar för dag- och dränvatten under källargolv. Pumpbrunnarna ligger olika djup. Den djupaste är torr och ligger centralt i fastigheten i en hissgröp. Den nordvästligaste ligger i ventilationsschakt som är den näst djupaste punkten i byggnaden. Den tredje pumpgroppen ligger vid bensinavskiljare i garaget. Pumpgroppen avvattnar dag- och dräneringsvatten från garaget och mot närliggande fastighet Glädjen 10.

Figur 18. Modell över verksamheter i källarplan som kan ha skapat markföroreningar under byggnaden samt avloppsledningar från verksamheter som laboratorier läkemedelsindustri, fotolabb och tryckeri plan 3–7. CAH är klorerade alifater i gasfas från närliggande Glädjen 10.

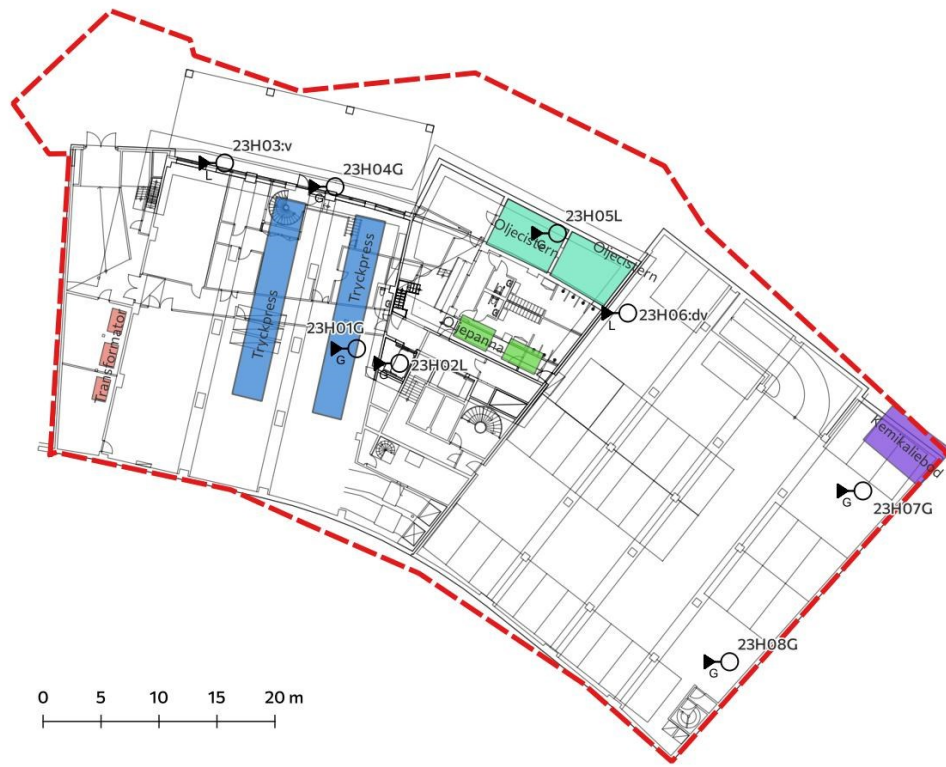
Figur 19. Provpunkter i plan, Glädjen 12.

I Figur 19 visas provtagningspunkter i undersökningen.
