## PM Naturvärdesbedömning Bredäng

*Bredäng, Stockholms kommun*

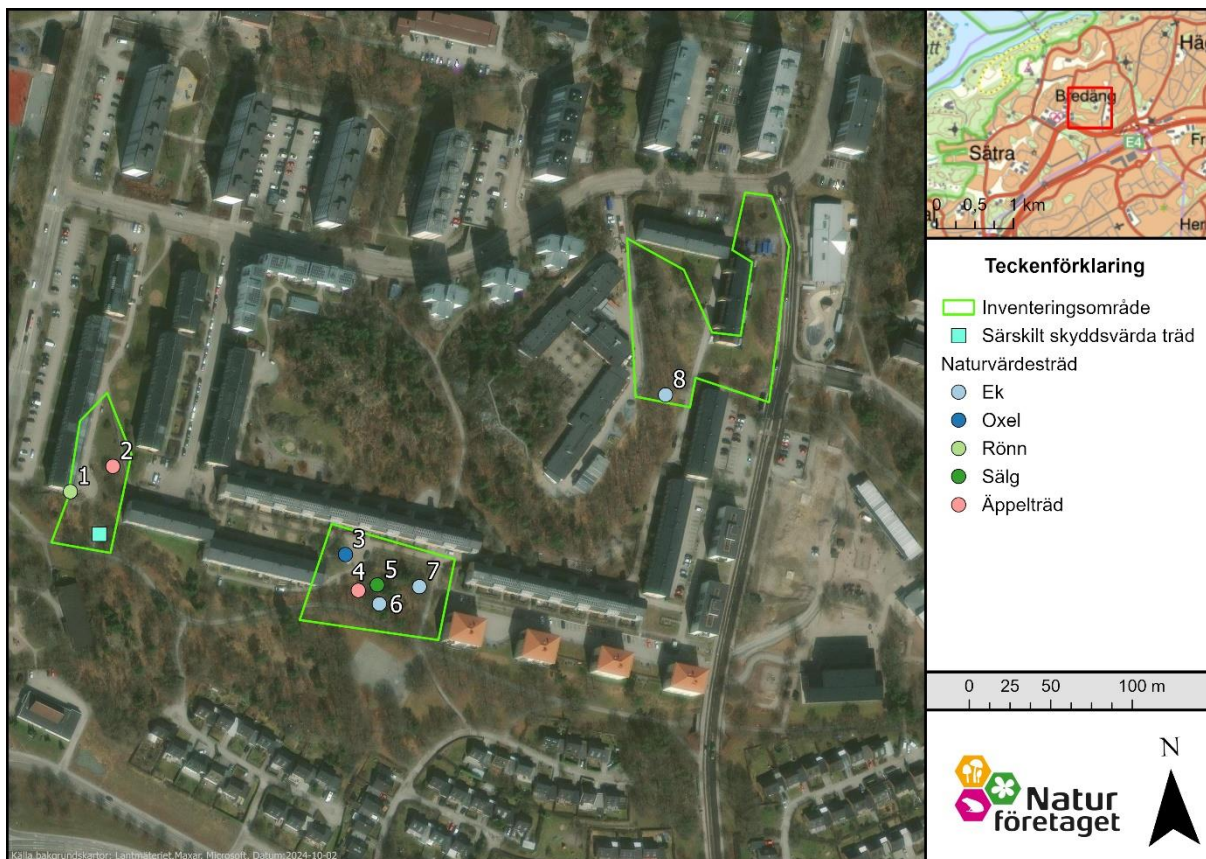
Figur 4. Särskilt skyddsvärda träd samt naturvärdesträd som registrerats inom inventeringsområdet.

Vid fältbesöket noterades endast ett skyddsvärt träd, en stor ek med bohål i. Det skyddsvärda trädet hittades i område 1 nära stentrappan. Vid inventeringen hittades också åtta naturvärdesträd varav ett var en stor spärrkronig ek som inte riktigt nådde upp till kriterierna för ett skyddsvärt jätteträd då omkretsen var något för kort. Ett borrhov i naturvärdesträd 8 (en ek), visade att den var minst 160 år gammal. Då detta var den minsta av de noterade ekarna, inklusive det särskilt skyddsvärda trädet, kan man dra slutsatsen att de andra ekarna som noterats är äldre än denna.

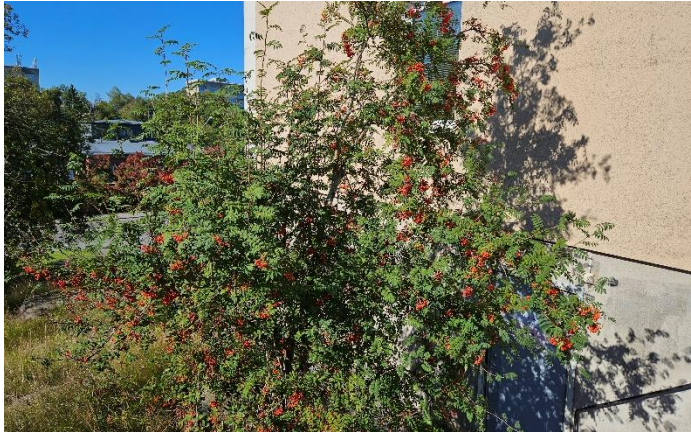
### Naturvärdesträd 1. Rönn

Blommande samt fruktbarande träd.  
Mindre rönn som växer ur en klippa nära ett av husen.  
Vitalitet frisk  
Omkrets i bröst höjd: ca 20 cm.

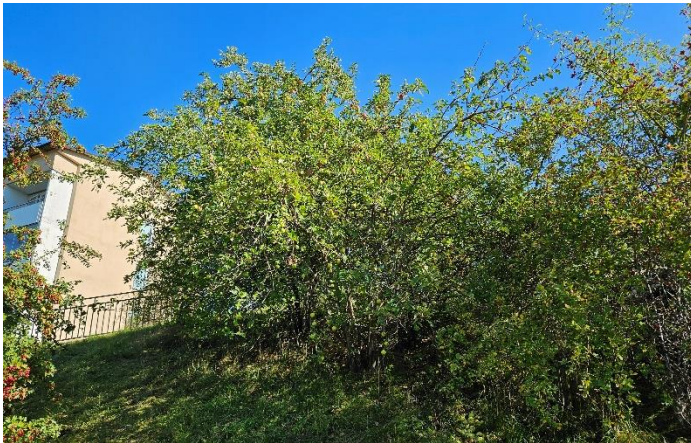
### Naturvärdesträd 2. Äppelträd

Tre små äppelträd som står med ca 5-10m avstånd till varandra. Samtliga bär rikligt med frukt som tjänar som föda åt fåglar. Äppelträd blommar också på våren och gynnar pollinatörer.  
Vitalitet frisk.  
Omkrets i bröst höjd: ca 30 cm.

Förlusten av äppelträden i område 1 och sälgen i område 2 kan kompenseras genom nyplantering av samma sorts träd i närheten av de tidigare växtplatserna. Död ved kan flyttas till de oexploaterade områdena och då levande träd tas ner kan dessa lämnas som död ved i närheten. I område 2 finns det i dagsläget ont om död ved och detta skulle kunna öka värdena i den kvarvarande naturen där.

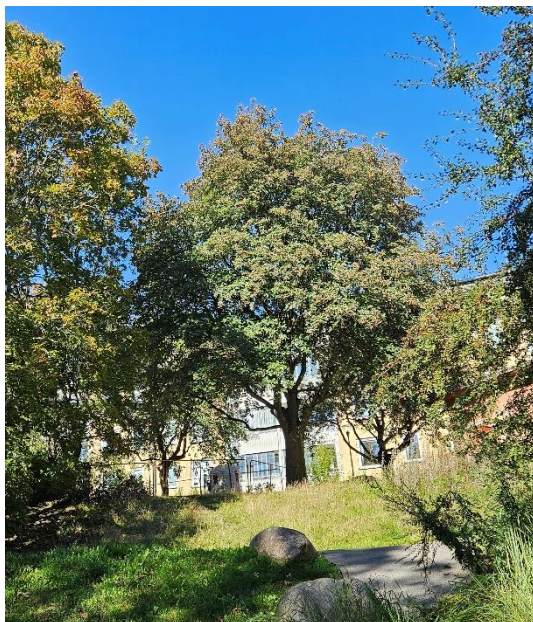
### Naturvärdesträd 3. Oxel

Mycket stor oxel med bred krona och lavpåväxt och mycket bär. Är även ett blommande träd som är viktigt för pollinerare.  
Vitalitet frisk.  
Omkrets i bröst höjd: 180 cm.

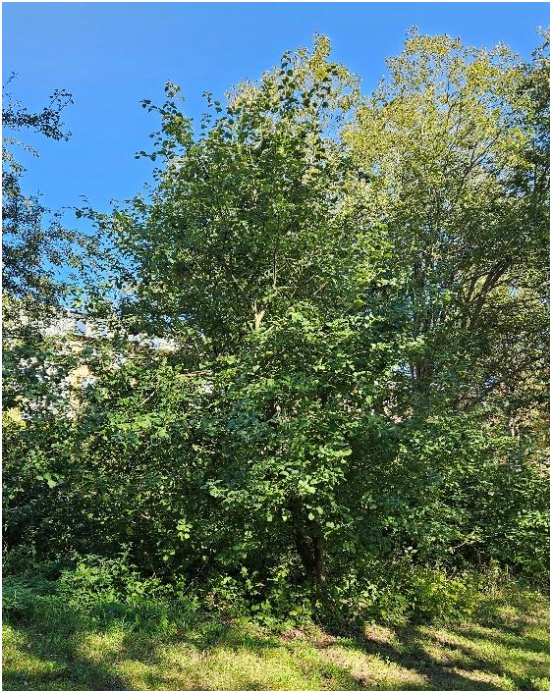
#### Naturvärdesträd 4. Äppelträd

Relativt stort äppelträd med rikligt med frukt.  
Vitalitet frisk.  
Omkrets i bröst höjd: ca 40 cm.

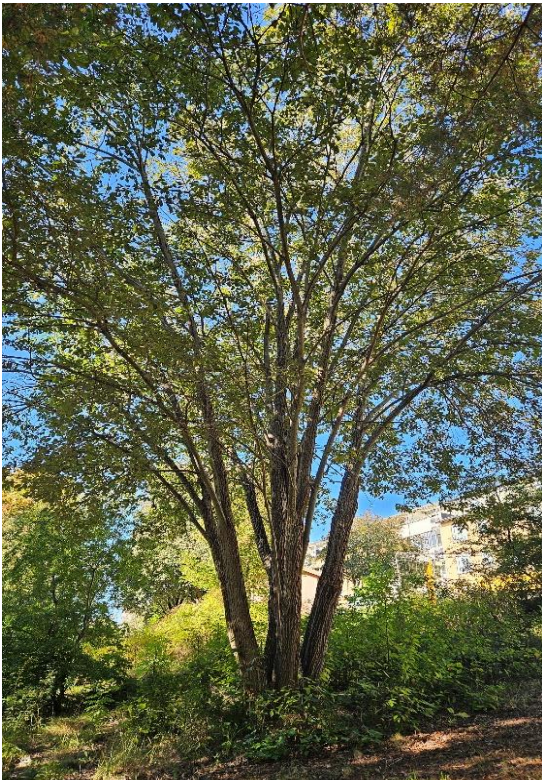
#### Naturvärdesträd 5. Sälg

Flerstammig sälg som är viktig för pollinerare.  
Vitalitet frisk  
Omkrets i bröst höjd: 30–60 cm.

I område 2 verkar den nya byggnaden delvis placeras ovanpå naturvärdesträd 5, som är en sälg. Sälgen är viktig för många pollinerare och då det inte noterades några andra sälgar inom inventeringsområdet kan en viktig födokälla försvinna för pollinerarna. Det kan dock förekomma fler sälgar i närområdet utanför inventeringsområdet. Så länge allén, den största eken (naturvärdesträd 7) samt den stora oxeln sparas bedöms exploateringen inte ha någon betydande negativ påverkan på den biologiska mångfalden.

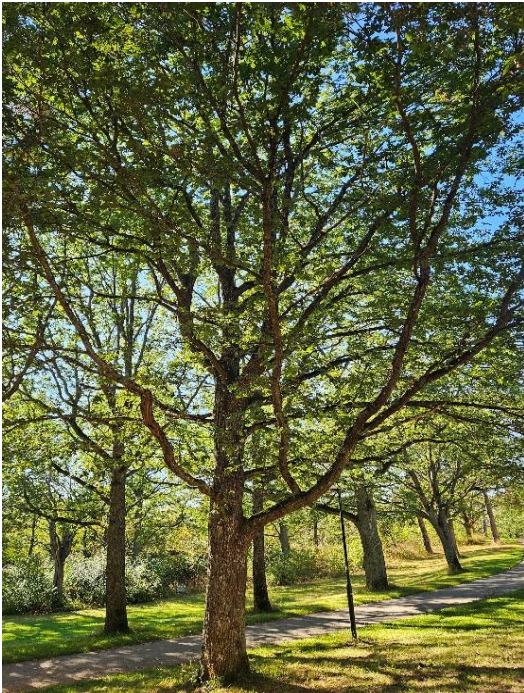
### Naturvärdesträd 6. Ek

Grov ek som inte når upp till gränsen för skyddsvärt jätteträd men eken är en av de större i området.

Vitalitet frisk.

Omkrets i brösthöjd: 180cm.

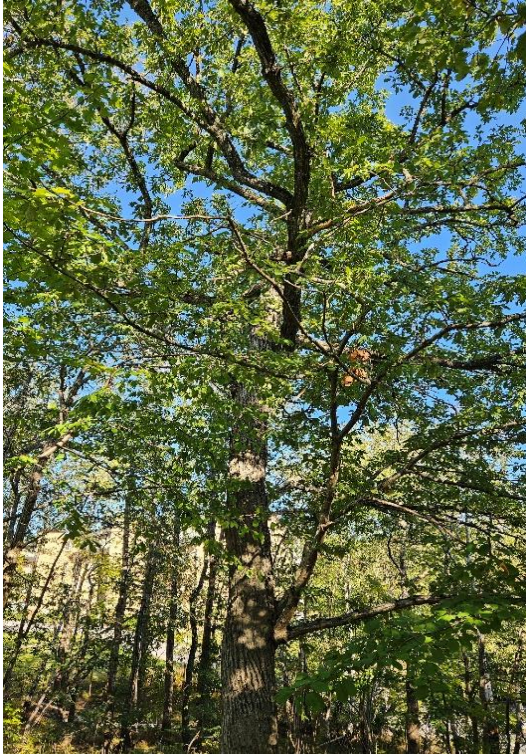
### Naturvärdesträd 8. Ek

Stor ek. Borrprov visar att den är minst 160 år gammal.  
Diameter i brösthöjd: 160 cm.

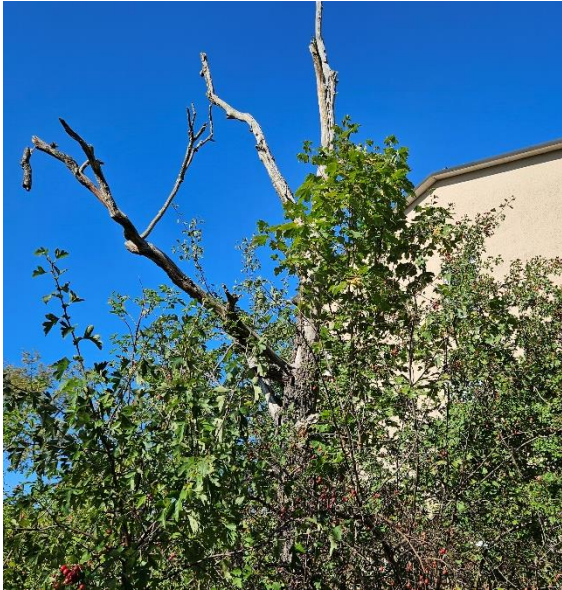
### Värdeelement 1. Torrträd/dött träd

Stående död ved. ca 10m högt

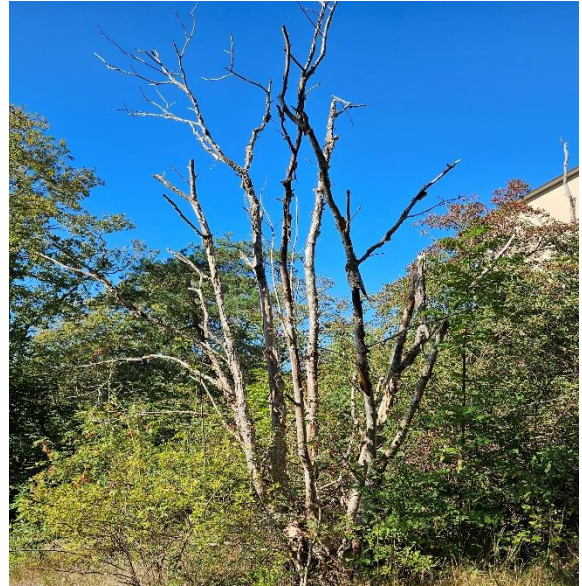
### Värdeelement 2. Flerstamigt dött träd/torrträd

Flerstamigt dött träd. Osäker artbestämning. Askplanta intill men kan vara rönn. Relativt murket. Insektsangripet.

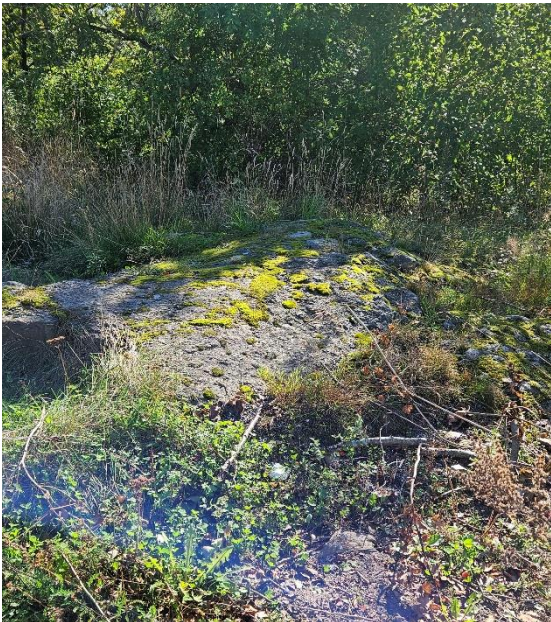
### Värdeelement 3. Berghäll

Berghäll ca 5x3m. stor.  
Bevuxen med mossa och några torrängsarter.

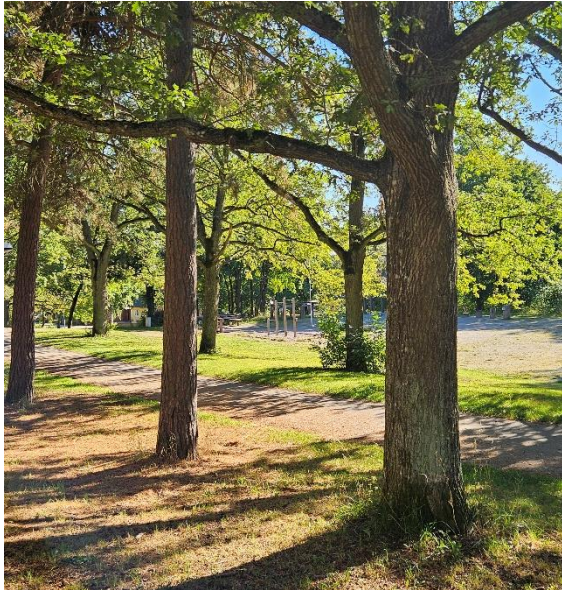
### Värdeelement 5. Allé

Det generella biotopskyddet är ett lagligt skydd av vissa typer av småbiotoper i främst jordbrukslandskapet (7 kap 11 § MB och bilaga 1 förordningen om områdesskydd). Inom områdets södra del identifierades en allé (se värdeelement 5) som omfattas av det generella biotopskyddet. Vid en eventuell exploatering krävs en dispensansökan som görs hos länsstyrelsen.

Allé med ekar och tallar. Borrprov i en av tallarna visade minst 77 år men delar av borrprovet saknades varför åldern bedöms vara närmare 90 år. Alléer omfattas av generellt biotopskydd.

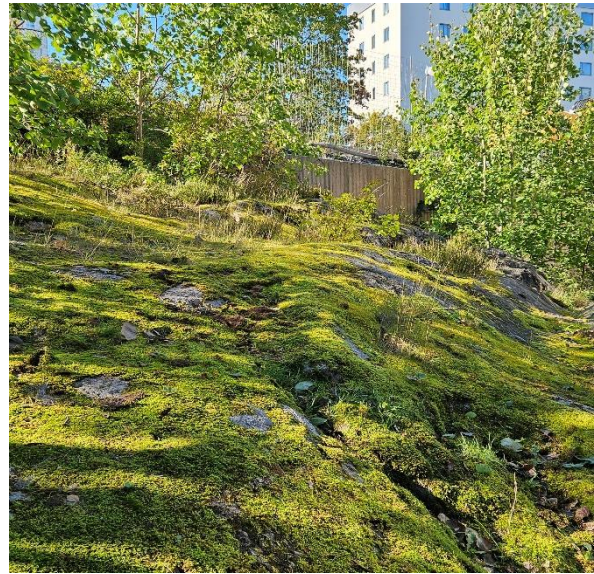
### Värdeelement 6. Berghäll

Berghäll mellan den vägen och lekparken nedanför. Ljung och cypressfläta.

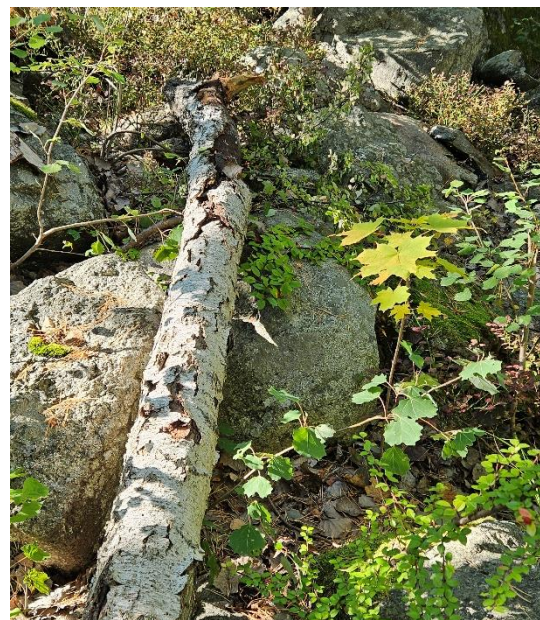
### Värdeelement 8. Låga

Död murken björk med tickor.

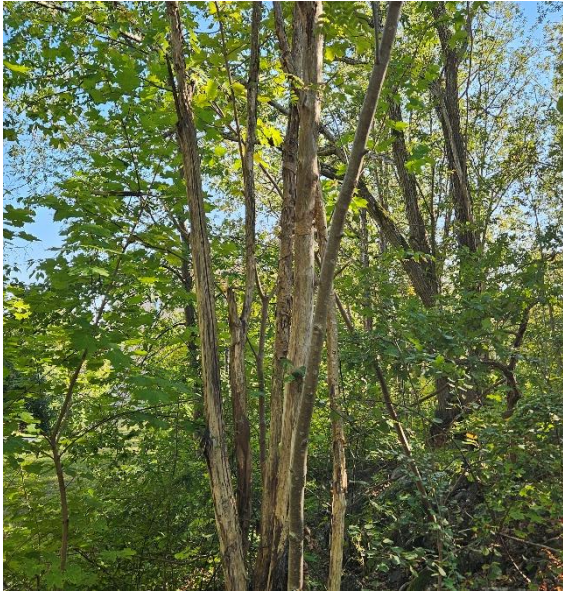
**Värdeelement 9. Torrträd**

Stående död, flerstammig rönn med insektsnag.

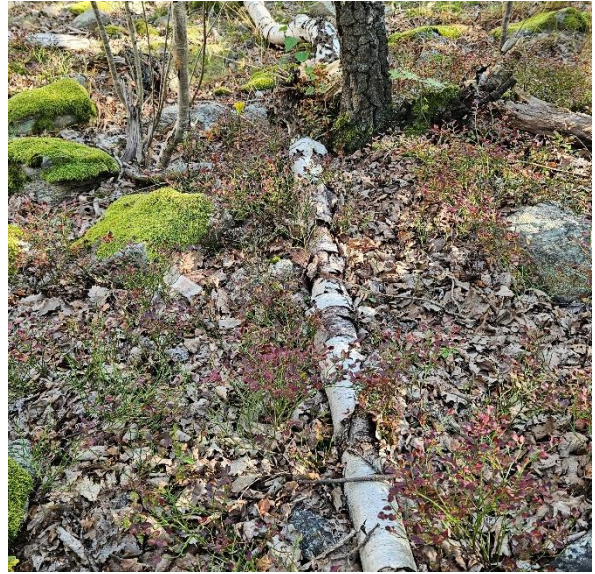
**Värdeelement 10. Låga**

Murken björklåga.

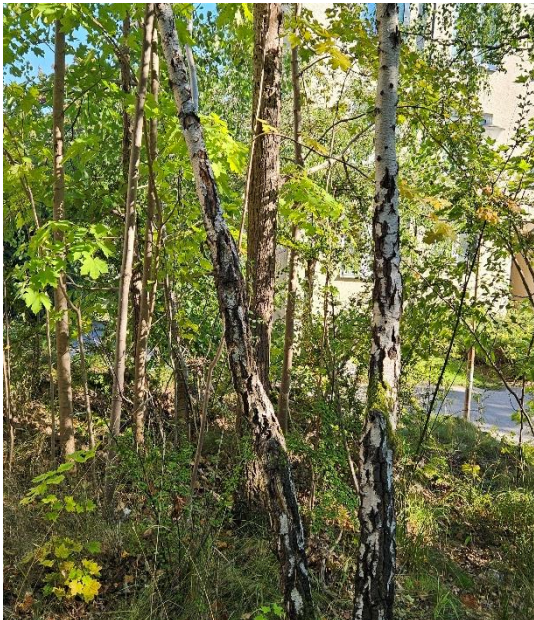
**Värdeelement 11. Torrträd**

Död, tvåstammig björk med svampangrepp och insektsnag.

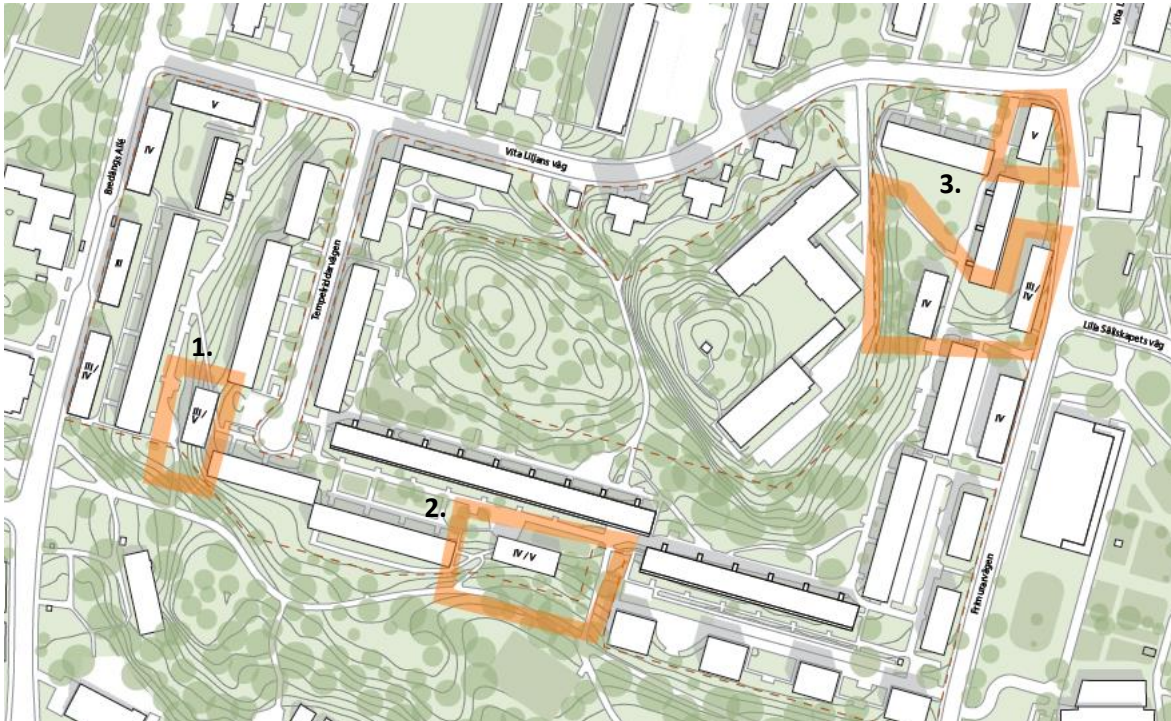
**Figur 5.** I bilden syns utritat de nya husens placering inom de olika inventeringsområdena. De två områdena i nordost slogs ihop till ett område (område 3) för enkelhetens skull.

I figur 5 syns planerna på de nya husens placering i området. I byggskedet finns risken för skador från maskiner på rotsystem, grenar mm i samtliga områden.

I område 1 planeras den nya byggnaden där det idag finns ett par identifierade värdeelement, en berghäll samt en grupp äppelträd vilka skulle försvinna i och med exploateringen. Dessa värdeelement är tämligen vanliga lokalt. Det nya huset verkar inte vara placerat så att det påverkar det skyddsvärda trädet negativt, vilket innehar inventeringsområdets högsta naturvärden. En potentiell exploatering inom område 1 bedöms inte ha någon större negativ effekt på den biologiska mångfalden.

I område 3 påverkar de nya byggnaderna endast ett fåtal naturvärden som död ved och en berghäll. Bedömningen görs att exploateringen inte har någon negativ påverkan på den biologiska mångfalden.

En generell skyddsåtgärd är att undvika avverkning under fåglarnas häckningstid (mars-juli). För att behålla hålhäckande fåglar efter exploateringen kan holkuppsättningar också göras.
