# Naturvärdesinventering av vattenmiljöerna vid Liljeholmen, Stockholm

NVI enligt SIS-standard, detaljeringsgrad medel

Beställning: Exploateringskontoret, Stockholms stad

Framställt av: Ekologigruppen AB

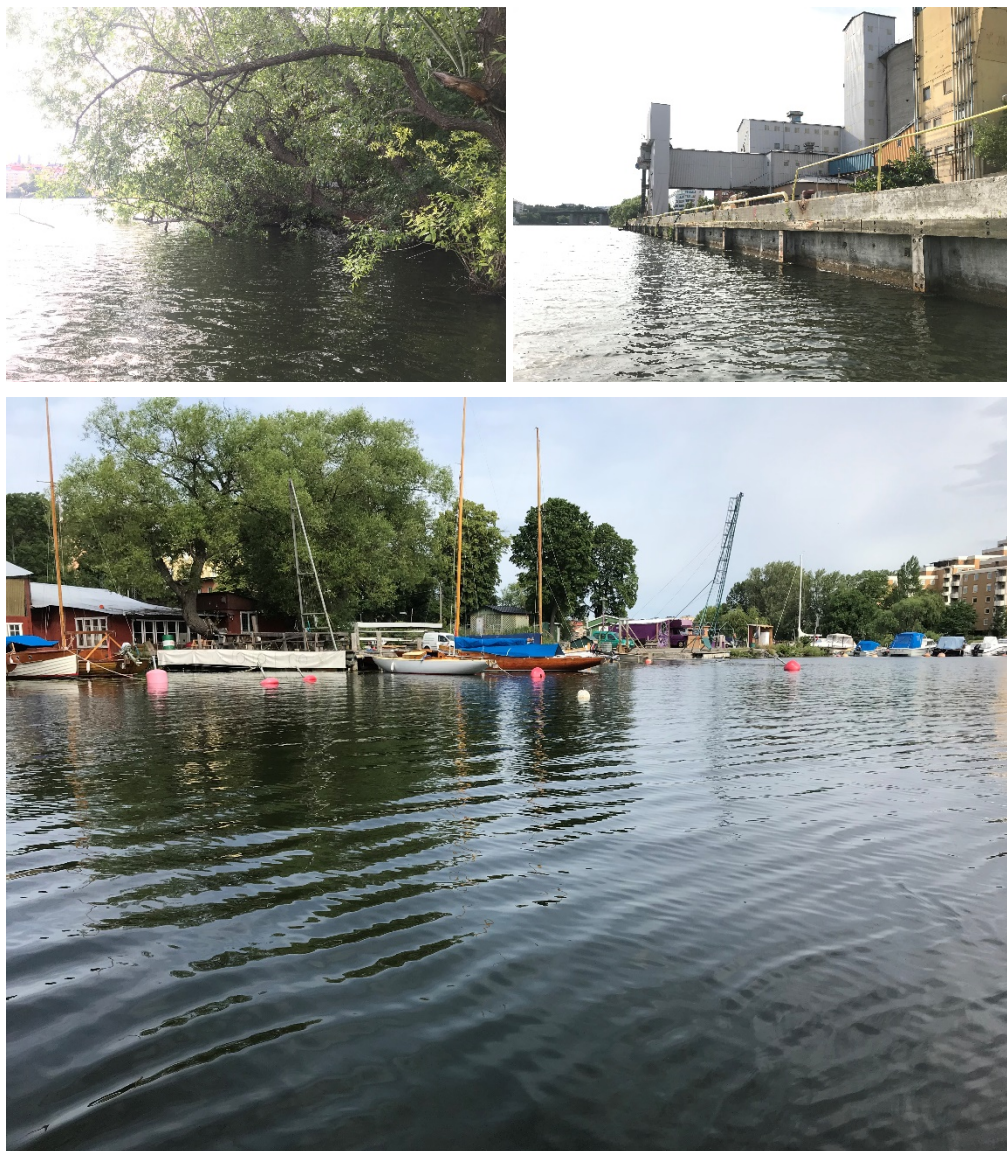
Figur 3. Stranden utgörs främst av smala remsor med knäckepil (överst till vänster) hårdgjord kaj (till höger), samt en vik med båthamn (nederst).

Utredningsområdet är cirka en kilometer långt längs Mälarens strandlinje och utgörs av en mindre båthamn för fritidsbåtar, betongkaj vid industrier och strandkanter med smala remsor av framförallt knäckepilar med inslag av klibbal (figur 3). Det aktuella området ligger i den norra delen av Liljeholmen, strax sydväst om Södermalm. Naturtyperna utgörs av antropogen limnisk miljö och grund sjö. Naturligheten är mycket låg och stora delar av strandzonen utgörs av hårdgjorda ytorna i form av betong eller annan utfyllnad. Enligt SGU:s jordartskarta består det översta jordlagret i området av utfyllnadsmassor. En hel del bryggor med tillhörande båtar finns i viken i västra delen av utredningsområdet. De hårdgjorda ytorna mot vattnet tillhör till stor del de tyngre industrierna som finns i närområdet (det mesta nedlagt). Grunda områden förekommer endast sparsamt då brant sluttande fyllnadsbottnar medför större djup endast en kort bit från stranden på de flesta sträckorna. SGU:s jordartskarta benämner hela området som utfyllnad och historiska flygfoton visar att strandområdena varit kraftigt påverkade sedan åtminstone 1960-talet, troligtvis betydligt längre. Vattenvegetation förekommer sparsamt utom vid småbåtshamnen.

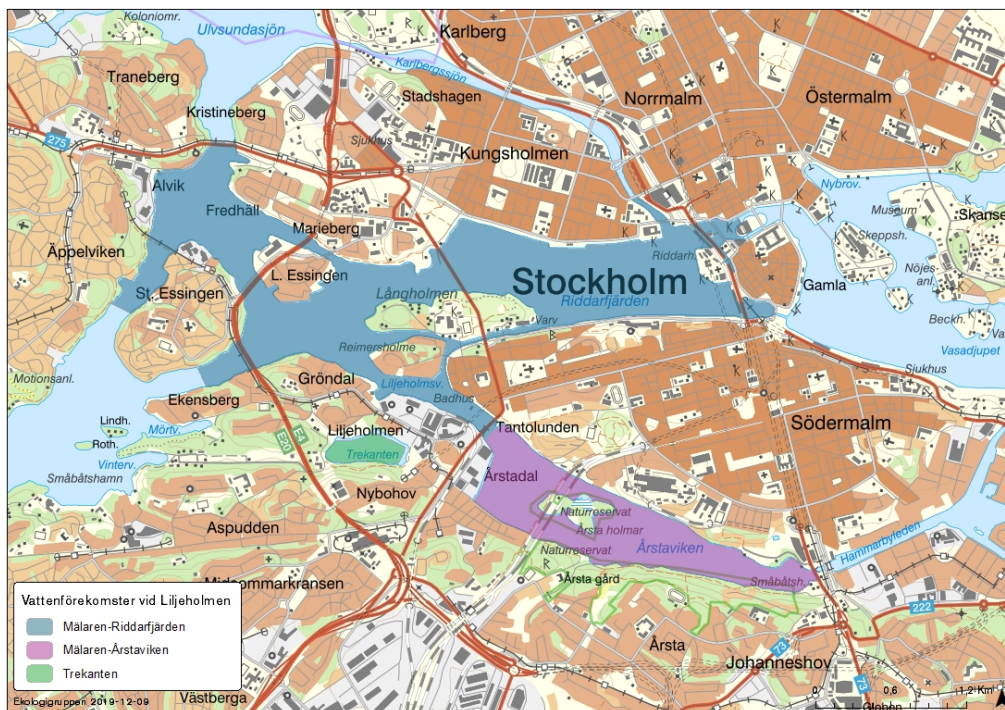
Figur 5. Vattenförekomster vid Liljeholmen

Ekologisk status för alla tre vattenförekomster är klassad till måttlig (tabell 1). Riddarfjärden har klassats ned av både övergödning och miljögifter och de övriga två av miljögifter. Kemisk status är idag uppnår ej god för alla tre vattenförekomster. Bland annat har höga värden av kvicksilver, polybromerade difenyletrar (PBDE), PFOS, bly, antracen och tributyltenn påträffats. Utförligare information om ämnens statusklassning inklusive klassningens tillförlitlighet hittas under respektive ämne i VISS (2019).

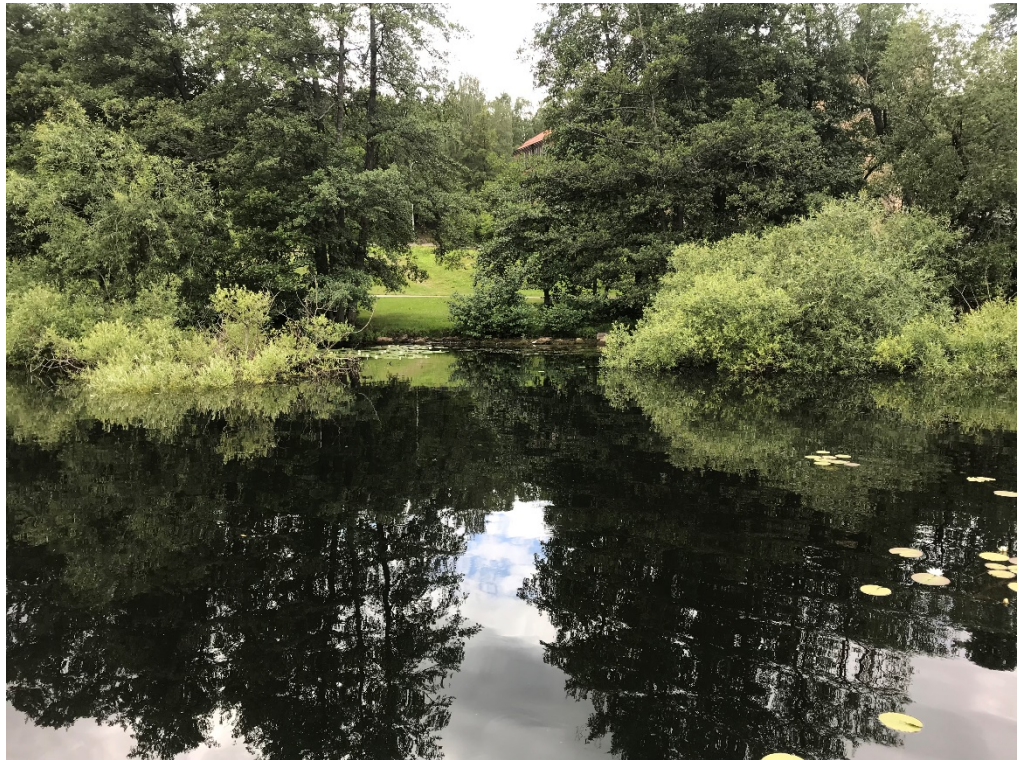
Figur 7. Objekt 1203 utgörs av sjön Trekanten som har riklig förekomst av vanliga vattenväxter och fisk.

**Sjön Trekanten, objekt 1203** är rik på grunda, vegetationsrika vattenmiljöer, men med förekomst av främst vanliga arter som axslinga, hornsärv och krusnate. Flertalet naturvårdsarter av fågel förekommer frekvent i objektet, varav vissa är rödlistade och/eller skyddade arter såsom silltrut, gråtrut och vanlig padda. Vanliga arter av fisk som abborre, mört och gädda förekommer rikligt. Man har tidigare behandlat sjön med rotenon för att slå ut mörtfisk och satt ut fisk för sportfiske, exempelvis abborre, öring och regnbåge. Sjön är idag främst påverkad av miljögifter som överskrider gränsvärden, exempelvis finns spår av föroreningar från garveriverksamhet och tidigare färgfabrik i sjöns sediment (WRS 2017). Flertalet tidigare åtgärder har höjt status för näringsämnen till god. De grunda vegetationsrika bottenarna utgör en passande lek- uppväxt och födosökslokal för fisk och födosöks- och häckningslokal för fågel samt som rastplats.

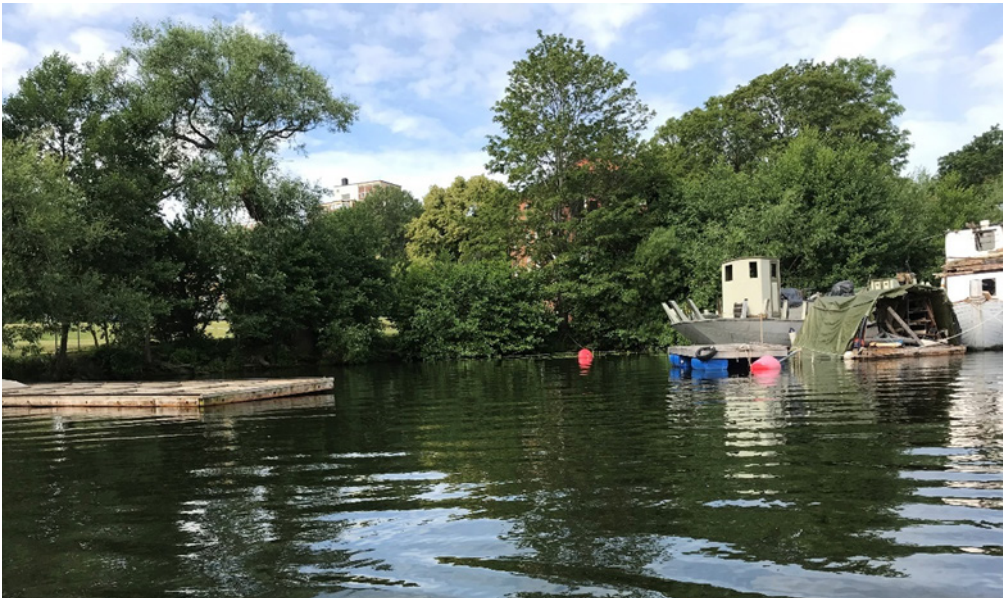
Figur 8. Objekt 1201 utgörs av en mindre vik med ett flertal bryggor och tillhörande båtar. I viken finns en del vattenvegetation, så som trubbnate, gul näckros, gäddnate samt den rödlistade arten uddnate.

**Gröndalshammen, objekt 1201** består av en vik med en del grundområden och en mindre båthamn med fritidsbåtar. Djupet varierar från tiotal meter ner till någon meter vid bryggorna. Vegetationen är sparsam till måttlig i området. Gul näckros, gäddnate och enstaka hjulmöja noterades. En rödlistad art noterades, uddnate som fanns i små kluster i området. Strandkanten är kraftigt påverkad av framförallt bryggor och hårdgjord yta.

Naturligheten i objektet bedöms som låg. Några större värden för fisk bedöms inte förekomma och värden för fågel är begränsade.

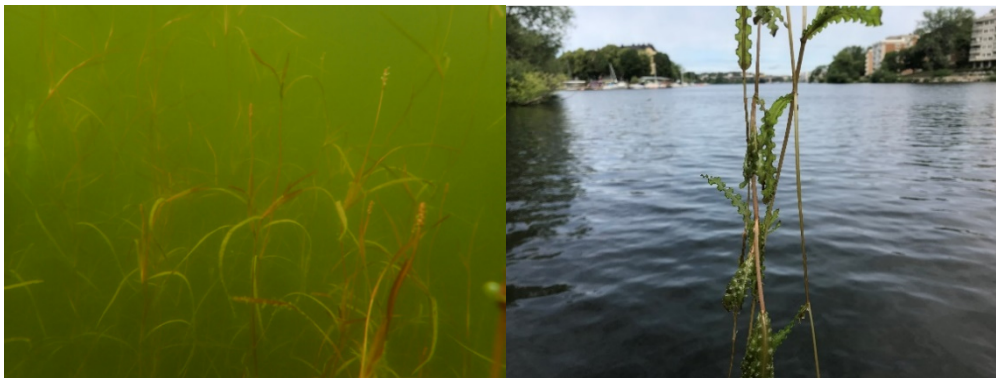
Figur 9. Vänster bild: Bitvis finns det små områden med tät vegetation som skapar viktiga substrat för fisk och bottenfauna i objekt 1201 (uddnate). Höger bild: Krusnate (*Potamogeton crispus*) i objekt 1202.

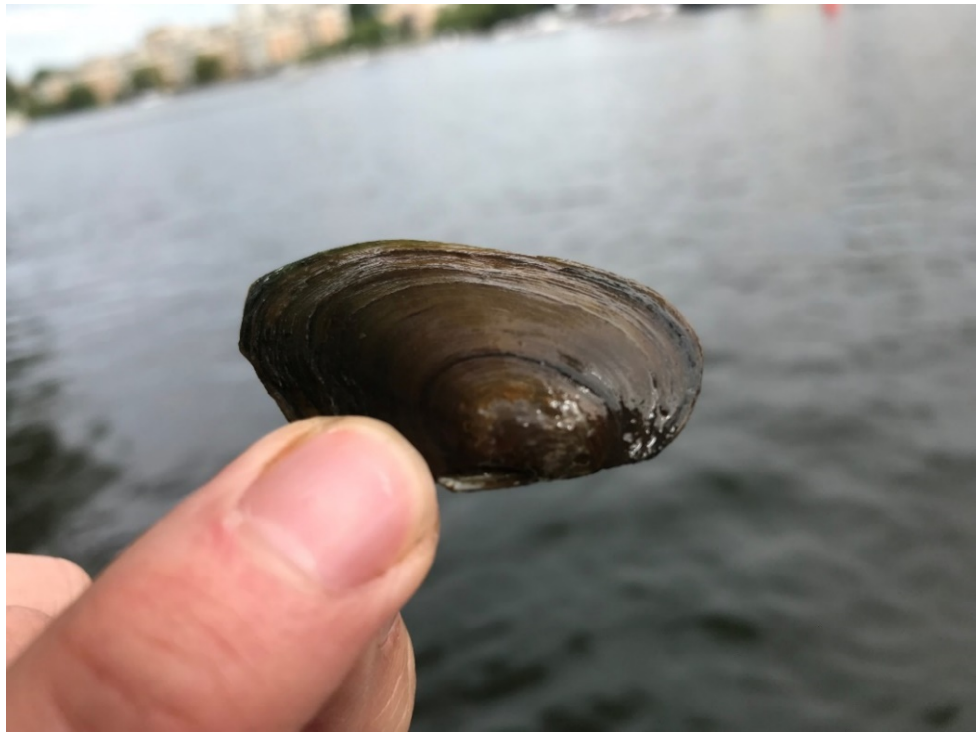
Figur 10. Enstaka individer av spetsig målmussla (*Unio tumidus*) noterades i båda objekten i Mälaren. Arten är vanligt förekommande i sjön.

Enstaka individer av spetsig målarmussla (*Unio tumidus*) och allmän dammussla noterades (*Anodonta anatina*) vid fältbesöket, både i objekt 1201 och 1202.

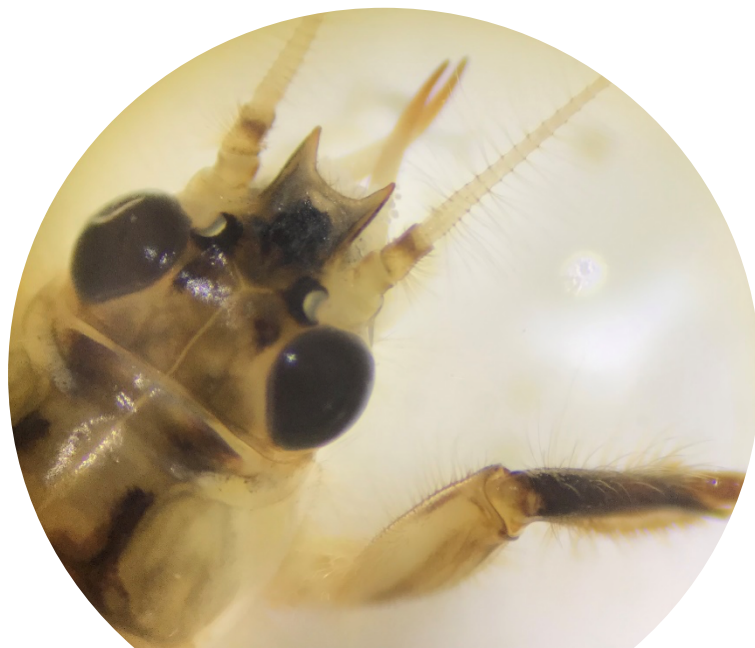
Figur 11. Sjösandslända (*Ephemera vulgata*) påträffades på bottnar med grus i Mälaren. Arten indikerar begränsad påverkan från förorening, höga metallhalter och grumling.

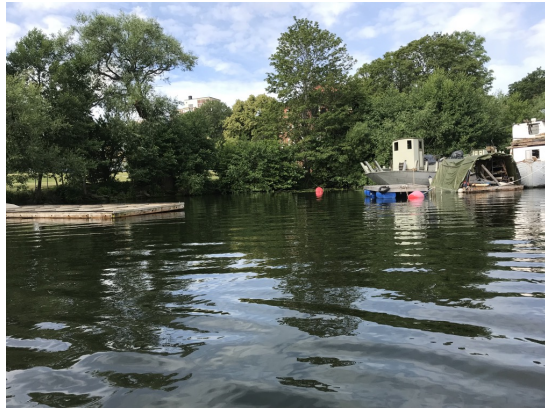
## 1201. Grund vik med småbåtshamn

Naturvärdesklass	Påtagligt naturvärde - naturvärdesklass 3
Naturtyp (grupp)	Grund sjö
Dominerande biotop	
Skyddsstatus	Ingen
Skyddade arter	Ingen känd förekomst
Inventerare	Fredrik Engdahl

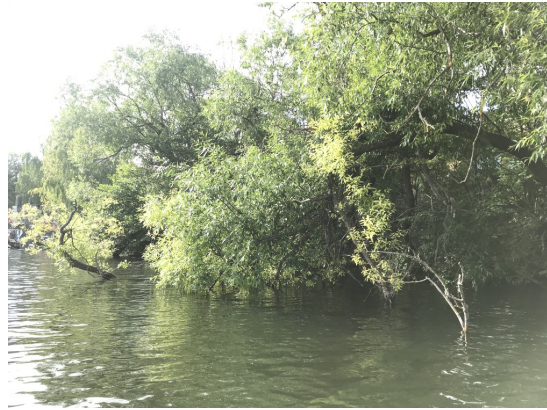
**1202. Brant sluttande, skuggad botten**

Naturvärdesklass	Visst naturvärde - naturvärdesklass 4
Naturtyp (grupp)	Antropogen limnisk miljö
Dominerande biotop	
Skyddsstatus	Ingen
Skyddade arter	Ingen känd förekomst
Inventerare	Fredrik Engdahl

Objekt ett utgörs av en brant sluttande botten som består främst av sprängsten. Längs stranden växer stora pilträds vars rötter. Grenar och ibland stammar går ut i vattnet och ger vissa förutsättning för fisk, bottenfauna och fågel i form av skydd, skugga och föda samt tillförsel av död ved. Bottensubstratet dominerades av större sten och grus med inslag av findetritus. Djupet blir snabbt 4 meter och det förekommer endast sporadisk vegetation.

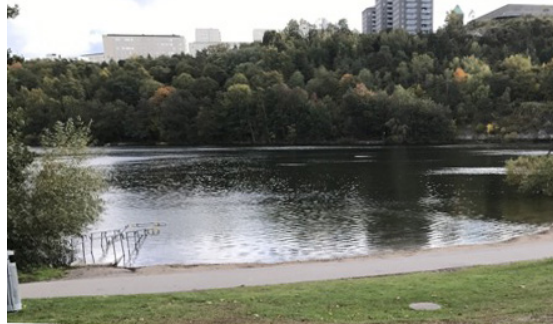
## 1203. Trekanten

Naturvärdesklass	Högt naturvärde - naturvärdesklass 2
Naturtyp (grupp)	Grund sjö
Dominerande biotop	
Skyddsstatus	Yt- och grundvattenförekomster
Skyddade arter	Förekommer
Inventerare	Fredrik Engdahl
