Översiktlig miljöteknisk undersökning  
**LUFTMILJÖ, BONDEN STÖRRE 43**

**Uppdrag:** 342067 Miljöteknisk undersökning Bonden St. 43  
**Titel på rapport:** Översiktlig miljöteknisk undersökning Luftmiljö,  
Bonden större 43  
**Status:** Koncept  
**Datum:** 2025-01-29

**Beställare:** Einar Mattsson Fastighetsförvaltning AB  
**Kontaktperson:** Jonas Malm  
**Konsult:** Tyréns Sverige AB  
**Uppdragsansvarig:** My Nilsson  
**Handläggare:** Anton Holm, Fanny Edenborg  
**Kvalitetsgranskare:** My Nilsson

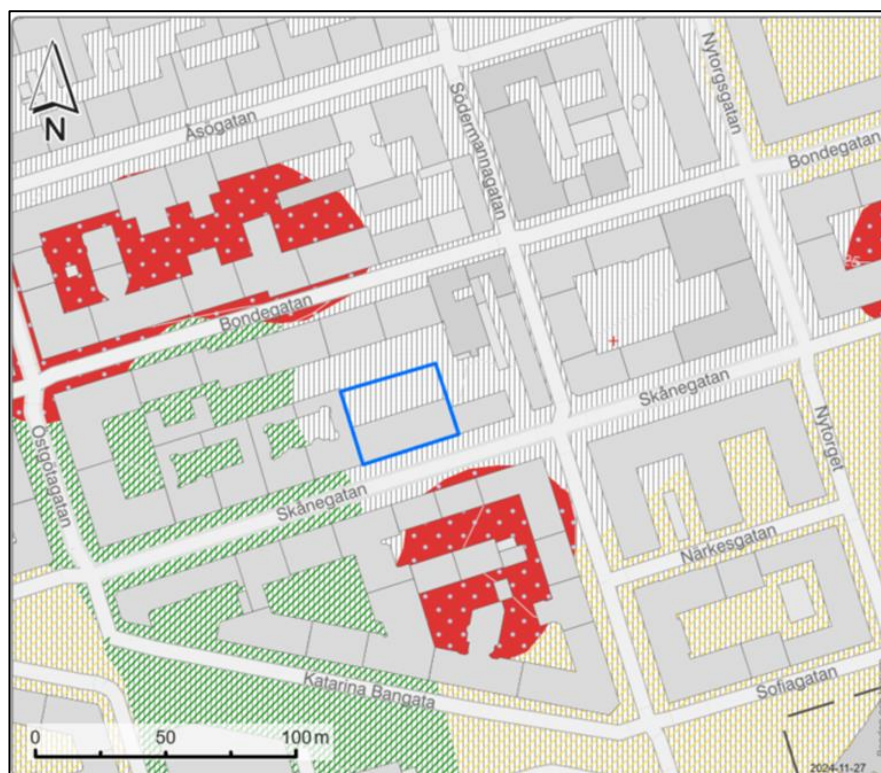
Figur 2. Jordarter i området. Rött med blå prickar = Urberg överlagrat av morän, Gult = postglacial lera överlagrad av fyllning. Grönt = Isälvsediment överlagrat av fyllning. Vitrandigt = Fyllning med okänt underliggande lager. Källa: SGU:s jordartskarta och Lantmäteriet

Jordarten i området utgörs av fyllning som överlagrar okänt naturligt jordlager, se **Fel! Hittar inte referensskälla.** (SGU, 2024a). Fyllningen har troligen tillkommit vid byggnation av huset vid 1972. Jorddjupet är skattat till ca 6 meter enligt SGU:s jorddjupsmodell (SGU, 2024b).

Naturligt avsatta jordlager utgörs troligen av lera vilket har låg genomsläpplighet, eller berg i dagen. Potentiella föroreningar bedöms huvudsakligen transporteras och återfinnas i fyllnadsmaterialet. Fyllnadslagrets mäktighet i området är okänt.

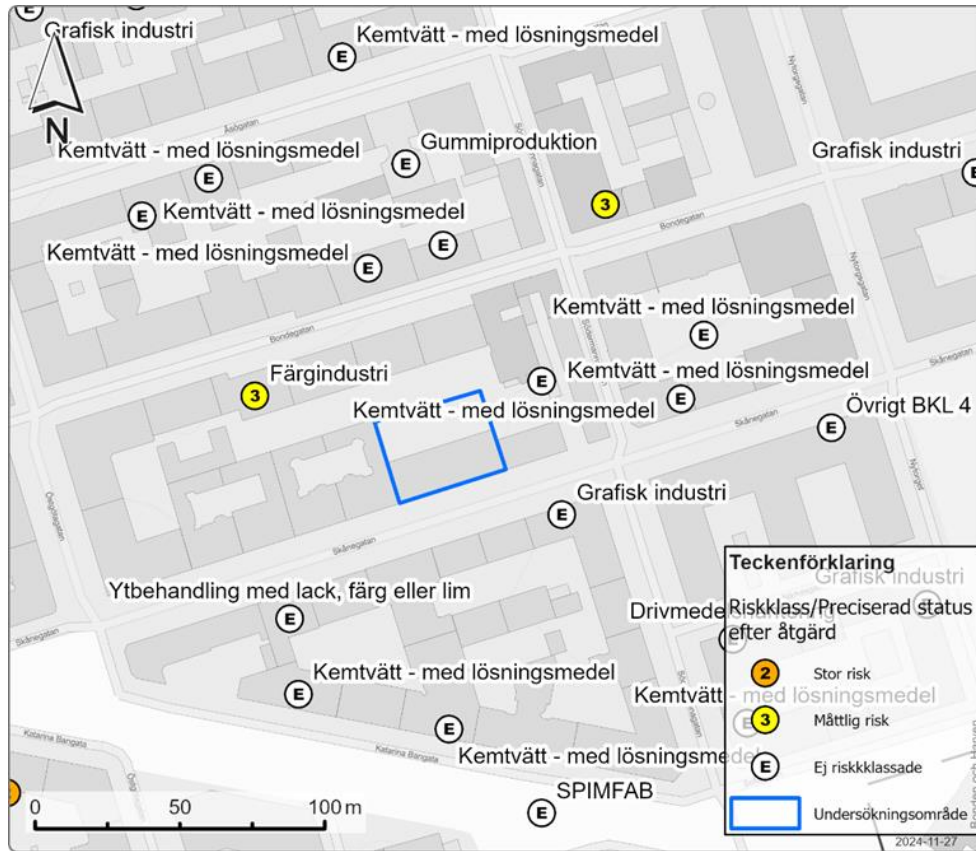
Figur 3. Potentiellt förorenade områden i närheten av Bonden större 43, markerad med blå ruta. Källa: EBH-kartan, Länsstyrelsernas EBH-stöd.

Inom fastigheten Bonden större 43 har endast bostäder funnits historiskt, men i närheten av fastigheten har flera olika mindre industrier och verksamheter historiskt legat, se Tabell 1 och Figur 3, där återges potentiellt förorenande verksamheter som legat närmast fastigheten. Aktuella verksamheter omfattar kemtvättar, färgindustri, grafisk industri och verkstadsindustri med halogenerade lösningsmedel. Dessa verksamheter har identifierats, och i vissa fall översiktligt inventerats, av Länsstyrelsen.
