# Historisk inventering samt inomhus- och porgasundersökning

PM 2  
Västergötland 21

TAM Group AB  
Uppdragsnummer: 8052

**Upprättad av:** Alan Wiech  
**Granskad av:** Mattias Lindgren  
**Datum:** 2025-06-02  
**Rev:** 2025-06-25, 2025-09-08 samt 2025-10-08

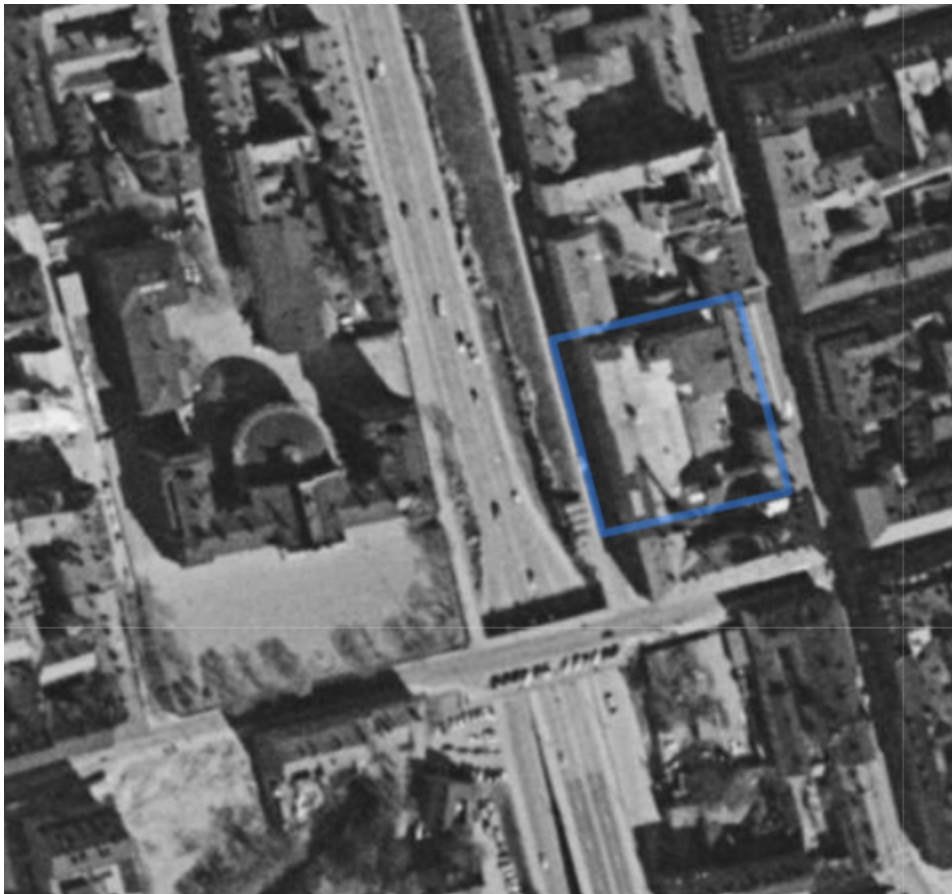
*Figur 6. Flygfoto över aktuella fastigheten markerad med blått. Från ~1960 (Lantmäteriet, 2025).*

Historiska flygfoton från Lantmäteriet från 1960-talet och 1975 visar ej på större förändringar inom fastigheten. Fram mot 2000 talet har vägen väster om Repslagargatan grävts ned och nya kvarter tillkommit. Från 2000 till dagsläget har inga större förändringar skett inom området. Se samtliga flygfoton i Figur 6, Figur 7 och Figur 8.

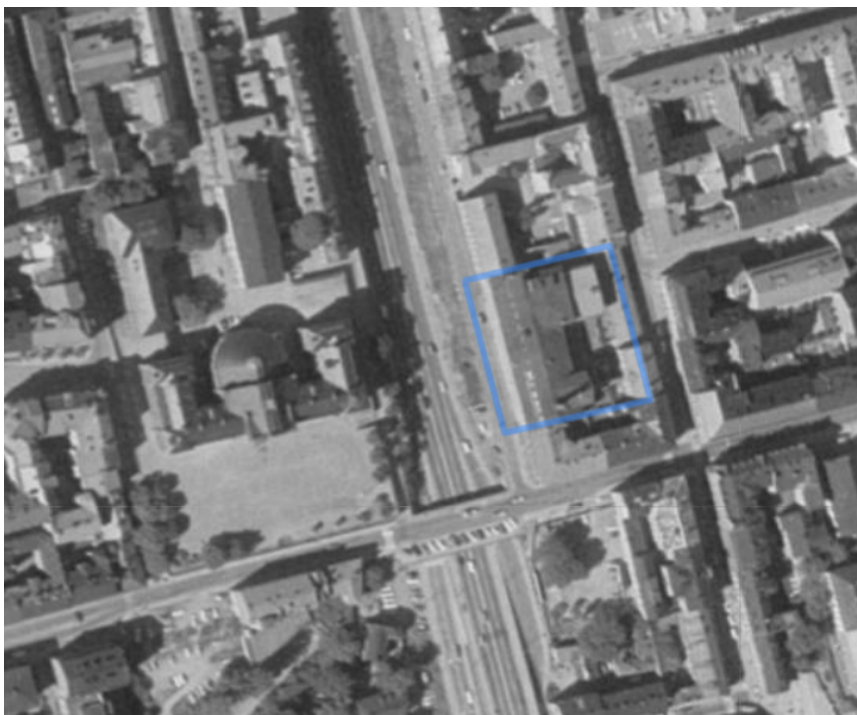
*Figur 7. Flygfoto över aktuell fastighet markerad med blått. Från ~1975 (Lantmäteriet, 2025).*

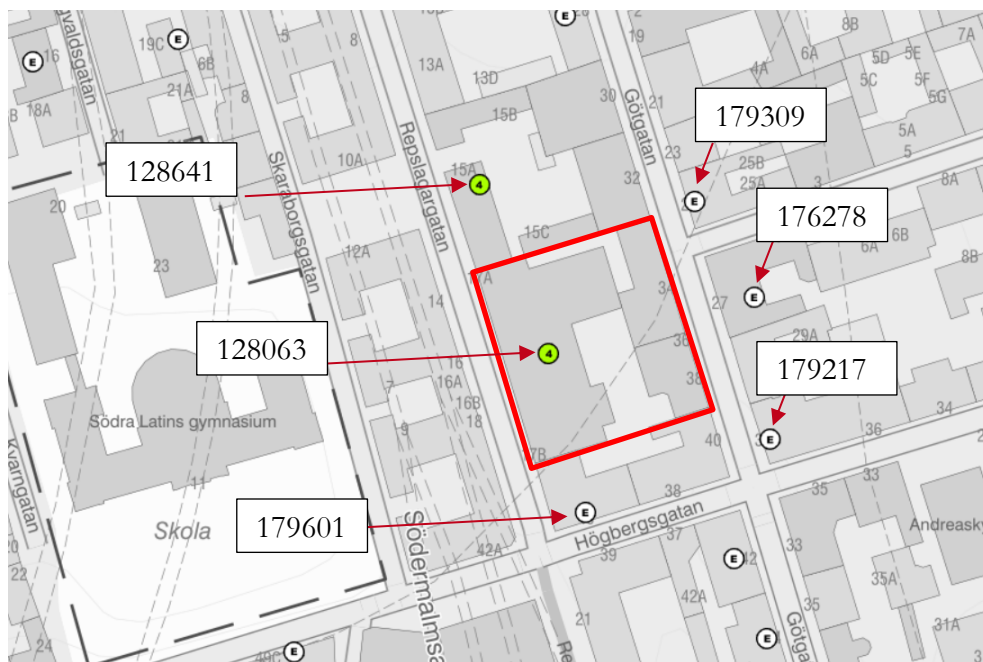
Figur 12. Länsstyrelsens EBH-karta över del av Södermalm där Västergötland 21 markeras med röd linje tillsammans med markerade identifierade objekt (Länsstyrelsen, 2025).

Enligt Länsstyrelsen finns det 6 identifierade verksamheter med misstänkta eller konstaterade föroreningar i närområdet som är registrerade i EBH-stödet, se *Figur 12*.
