**BH-N4-2DO6-001**

**Ekologiutredning  
av land- och  
vattenmiljöer  
2025-10-01**

**Ekologiutredning av vatten- och landmiljöer**  
**Bällsta Hamn**  
är beställd av Exploateringskontoret, Stockholms stad  
**Kontaktperson:** Joacim Nylander  
**E-post:** joacim.nylander@stockholm.se  
**Telefon:** 08-508 265 33

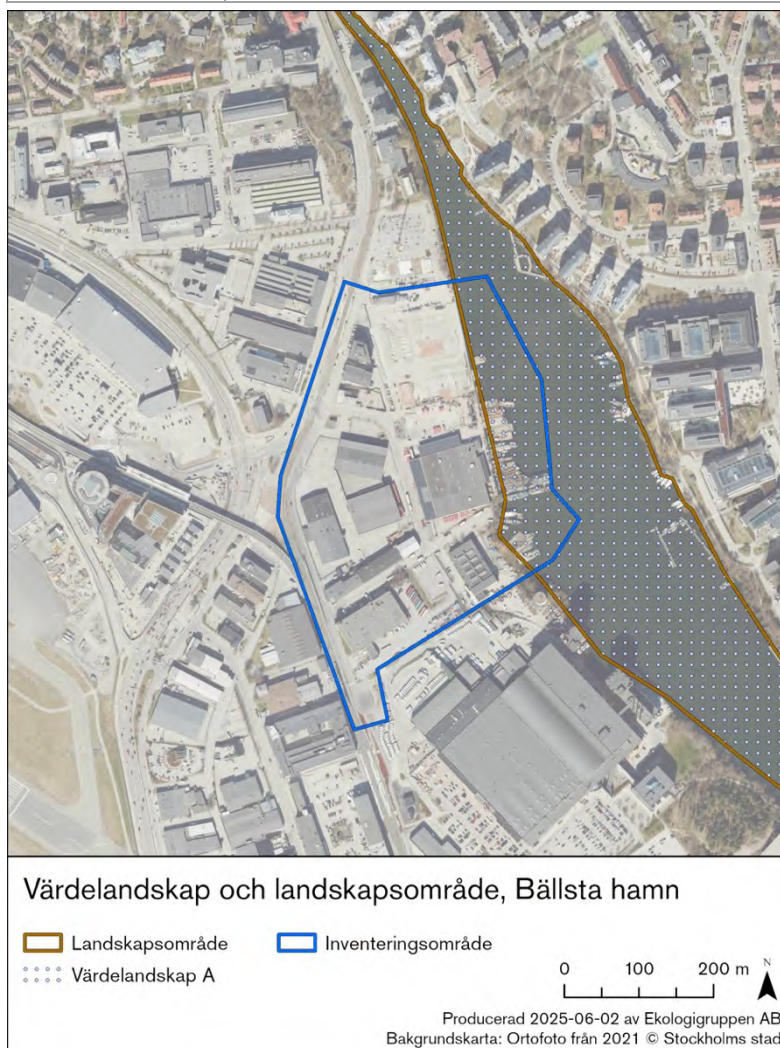
Figur 4. Landskapsområden och värdelandskap som avgränsats inom inventeringsområdet. Landskapsområde A sträcker sig utanför gränsen för inventeringsområde.

Värdelandskap A innefattar naturvärdesbiotop 1, se figur 4 och 7. Värdelandskapet sträcker sig vidare utanför inventeringsområdet. Värdelandskapet utgörs av Ulvsundasjön som är en avgränsad vik i sjön Mälaren. Viken är påverkad av bland annat bebyggelse i närområdet, övergödning och dagvatten, men hyser en del värden för organismer som lever i och vid vatten, exempelvis sjöfågel, fisk och många insekter.

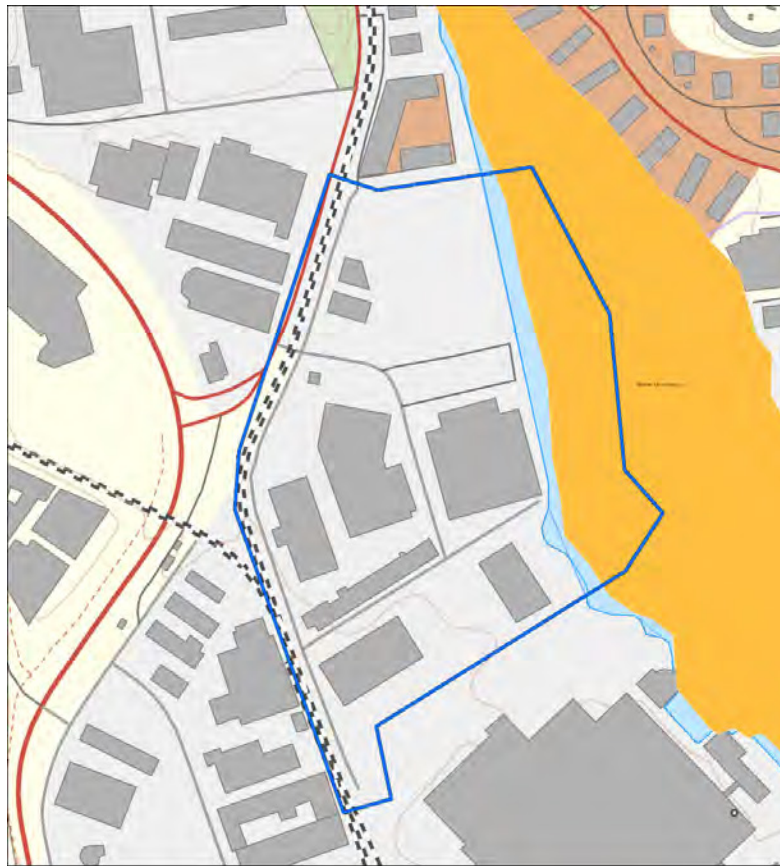
Figur 5. I kartan redovisas kända vattensystem samt senaste klassificeringen av ekologisk status från VISS, inom inventeringsområdet/kartläggningområdet och strax utanför. Hela Ulvsundasjön omfattas, även om det ser ut att finnas ett glapp i kartan mellan den orangea ytan och strandlinjen, vilket beror på att geometrin är hämtad från VISS.

Enligt ny SIS-standard ska vattensystem redovisas. I figur 5 nedan redovisas vilka vattensystem (avrinningsområden, hav, sjöar och vattendrag) som förekommer inom inventeringsområdet. Vidare redovisas den senaste klassificeringen av ekologisk status eller ekologisk potential enligt Vattenkartan (VISS). Vattenområdets gräns i VISS stämmer inte helt med bakgrundskartans markering av vattenyta, men avser hela Ulvsundasjön. Vattensystemen uppströms och nedströms inventeringsområdet visas inte i sin helhet, men dess koppling till inventeringsområdet framgår av kartan.

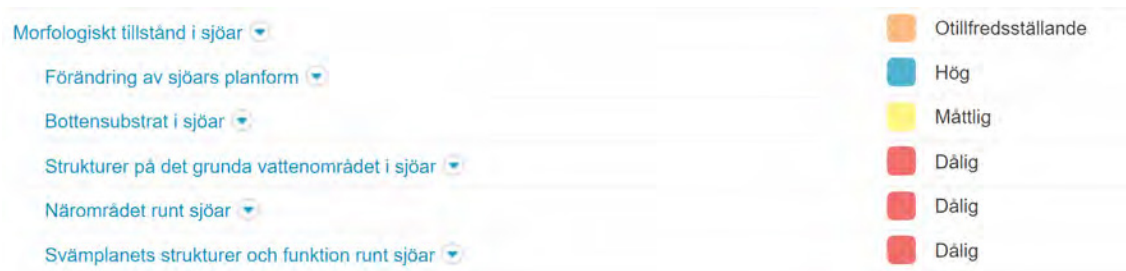
Figur 6. Klassning av Morfologiskt tillstånd för Ulvsundajön (vattenförekomsten där Bällsta hamn är belägen).

Vid bedömning av påverkan från ett projekt eller en plan på möjligheterna att uppnå miljö kvalitetsnormerna är det vanligt att undersöka hur den så kallade hydromorfologin påverkas. Man kan säga att hydromorfologin utgör förutsättningarna för djur och växter i och i anslutning till vatten. I hydromorfologi ingår Morfologiskt tillstånd som kan beskrivas som den fysiska formen hos vattendrag och sjöar samt deras närområden. Det morfologiska tillståndet för Ulvsundajön är klassat till otillfredsställande eftersom bottenmiljön, närområdet och svämplanet är påverkade av tidigare exploatering (se figur 6.)

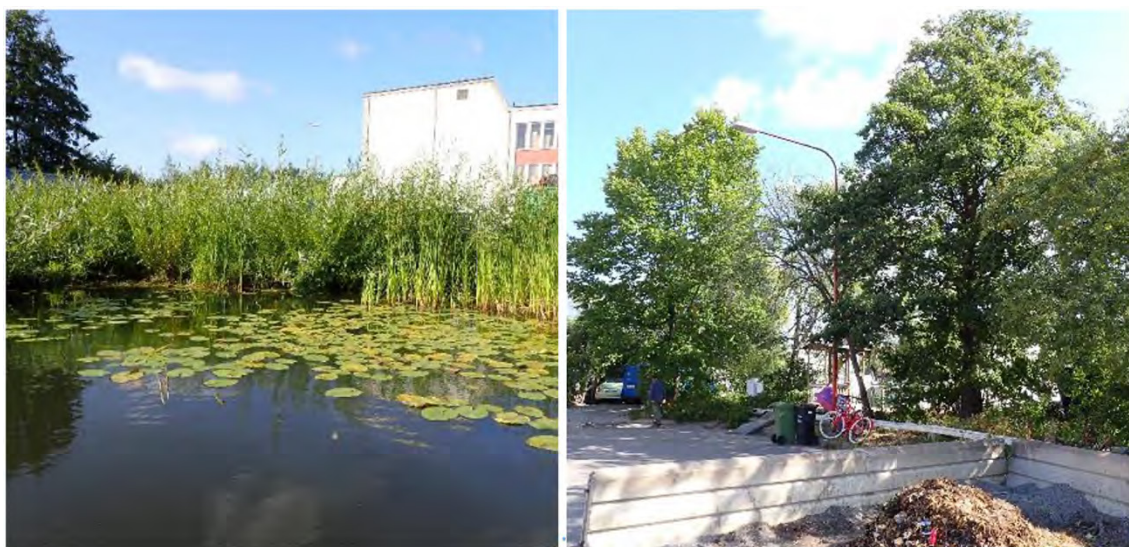
Figur 8. Naturvärdesbiotop 1 (till vänster) och 2 (till höger). Naturvärdesbiotop 1 utgörs av grunda vattenmiljöer och bedöms ha påtagligt naturvärde. Naturvärdesbiotop 2 utgörs av en trädunge och bedöms ha visst naturvärde.

Naturvärdesbiotop 1 utgörs av näringsrik sjö (figur 8) med viss förekomst av naturliga stränder och bottenar. Biotopkvaliteter finns i form av långskottsvegetation och flytbladsväxter, som tillsammans med vanliga strandarter och ett fåtal träd skapar passande miljöer för fisk, sjöfågel och bottenfauna. I naturvärdesbiotopen förekommer flera värdearter. Vid inventeringen påträffades pilblad (NT) och vid tidigare inventering har äkta målarmussla (NT) noterats. Det finns också flera vanliga vattenväxter i form av exempelvis axslä, hornsärv och gul näckros.

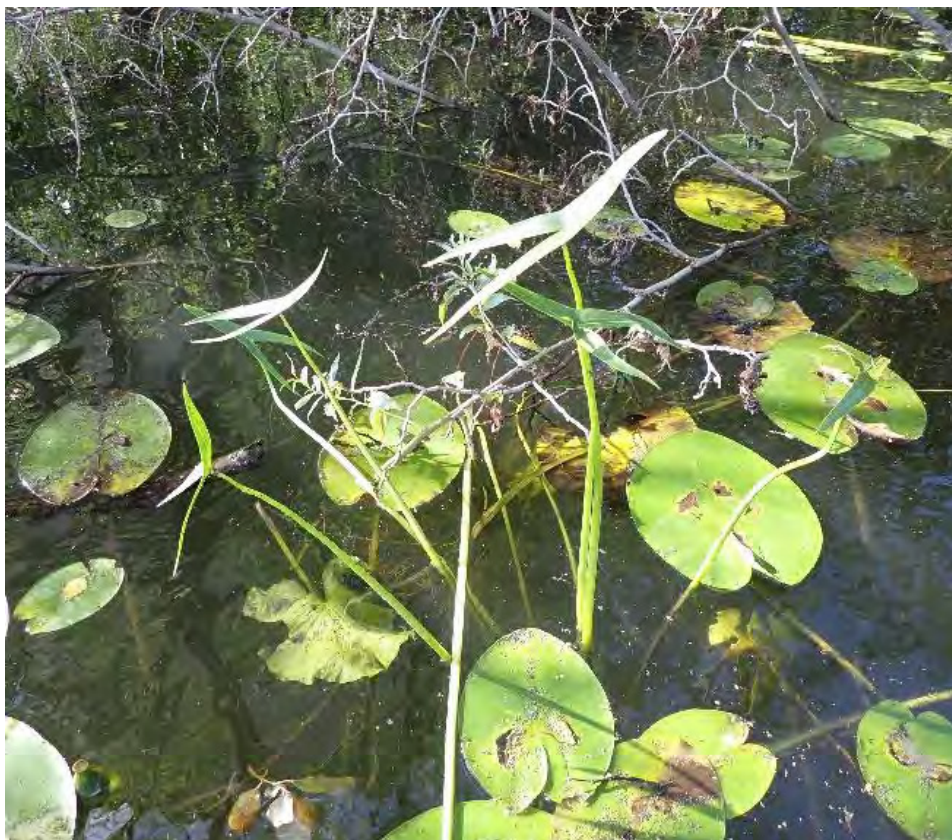
Figur 12. Pilblad (motten i bilden) som förekommer i naturvärdesbiotop 1.

**Pilblad** (*Sagittaria sagittifolia*) (NT) förekommer i naturvärdesbiotop 1 med ett litet bestånd nära biotopens södra gräns. Arten är knuten till grunda, lugnflytande eller stillastående vatten som sjöar eller flacka delar av vattendrag. Enligt Artdatabanken ”är det inte fastlagt vad som har orsakat tillbakagången hos pilblad. Troliga orsaker är minskad hävd av stränder och minskade naturliga vattenståndsfluktuationer. Avsaknad av dessa störningar leder till att mer högvuxna gräs som vass (*Phragmites australis*) och jättegröe (*Glyceria maxima*) tar över. Sänkning eller utdikning av grunda sjöar har sannolikt också bidragit till artens tillbakagång”.

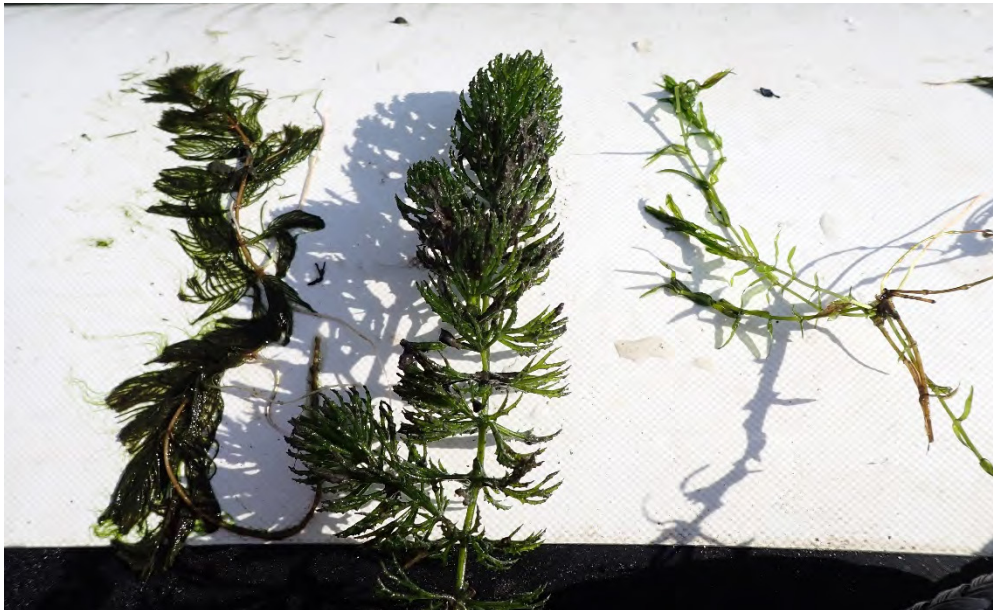
Figur 13. Den främmande invasiva arten smal vattenpest (längst till höger) påträffades i naturvärdesbiotop 1. Övriga arter på bilden är axslinga (till vänster) och hornsärv (i mitten), vanliga vattenväxter som ej är invasiva.

Områdets invasiva arterna behöver hanteras och tas bort som del av fortsatt arbete, till exempel i systemhandlingsskede. Det finns riktlinjer och viss metodik för denna hantering, tex hur växtavfall och jordmassor ska tas om hand.

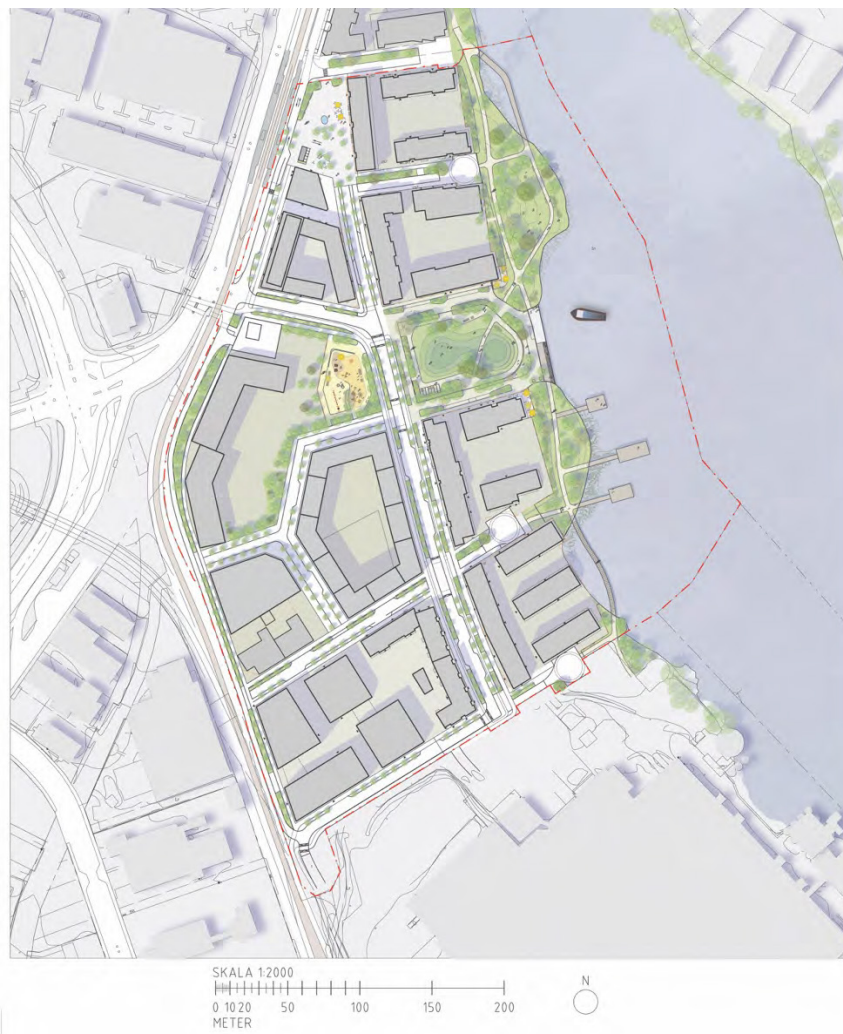
Figur 15. Illustrationsplan som visar områdets utformning. Bild Nyréns Arkitektkontor.

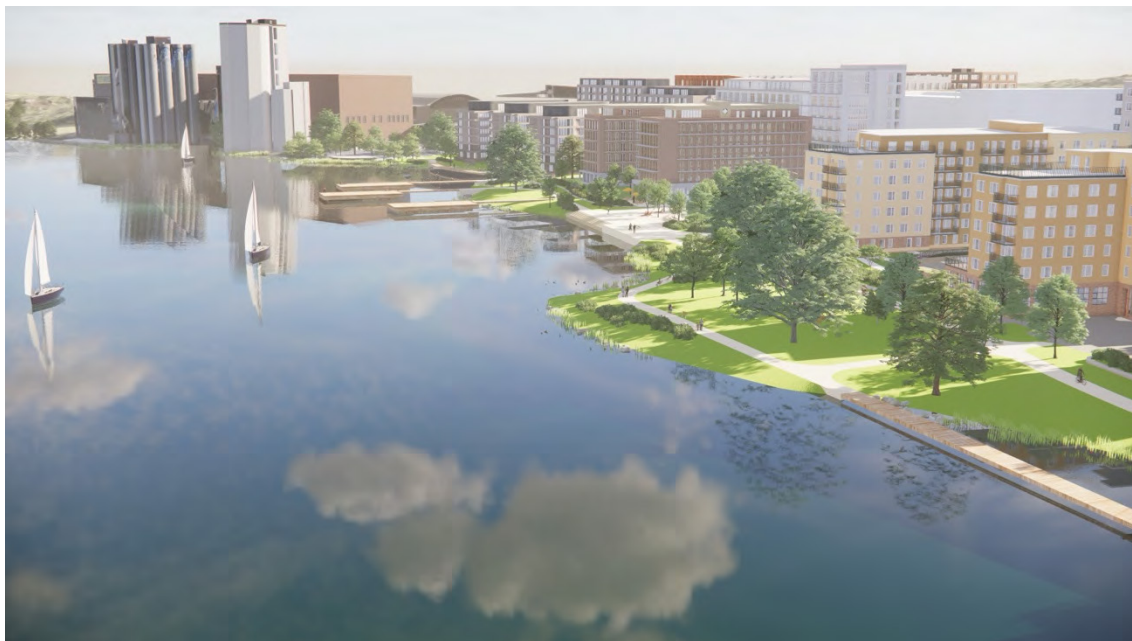
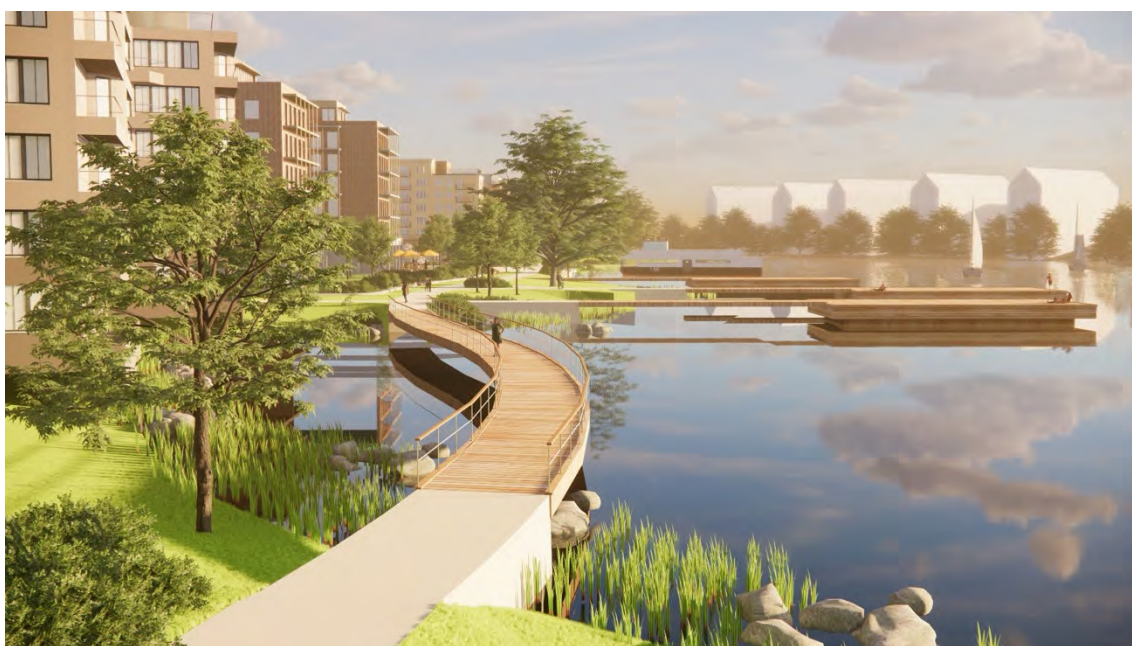
Figur 16. Illustrationer på strandområdets föreslagna utformning med utfyllda ytor med nya gröna stränder och växtlighet, samt bryggor och små vikar. Bilder Nyréns Arkitektkontor.

Enligt framtaget PM för allmän platsmark (Nyréns Arkitektkontor, 2025) kommer de befintliga stensatta och branta kajerna att ersättas med mjuka grönskande slänter som övergår i en nyskapad strandzon av naturlig karaktär. Närmare 400 meter ny grön strand kan därmed tillskapas och cirka 7500 m<sup>2</sup> grönyta inom det som benämns vattnets närområde (30 meter från strandkanten). För att ytterligare öka den gröna friytan nyskapas 3500 m<sup>2</sup> fast mark utmed Strandparken i anslutning till områdets centrala park. På så sätt skapas ett större sammanhängande parkområde på som sträcker sig från områdets centrala delar och leder ut till vattnet. Den nya strandlinjen utformas för att skapa livsmiljöer både för djur- och växtliv. Runt bryggdäck anläggs strandvegetation och flytande sjök av vattenlevande växter för att ytterligare öka stadsdelens grönskande ytor och stärka Bällstavikens ekologiska status.
