## KULTURMILJÖANALYS

**UPPDRAG:** Stockholm, Trafikflyget 4  
**FASTIGHET:** Trafikflyget 4, Stockholm  
**BESTÄLLARE:** Archus Development AB  
**ANSVARIG:** Martin Åhrén  
**DATUM:** 2023-06-12

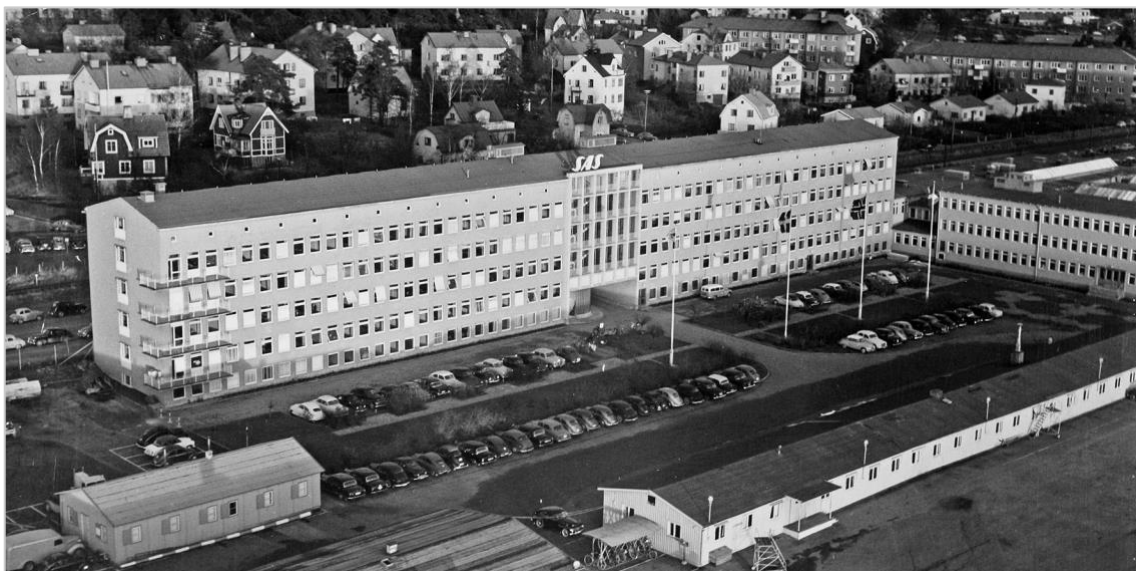
Trafikflyget 4 efter att SAS flyttat in, troligen taget omkring 1960. Här syns den ursprungliga infarten till personalparkeringen genom husets mitt liksom de fyra balkongerna som alla gick över hörnet fram till 1982. Foto: okänd Wikimedia commons 2023-05-23.

- Balkongerna på våning 1 och 2 är delvis rivna och förkortade för att möjliggöra en tillbyggnad på den östra gaveln. Vi samma tillfälle göts balkongplattorna om (1982).

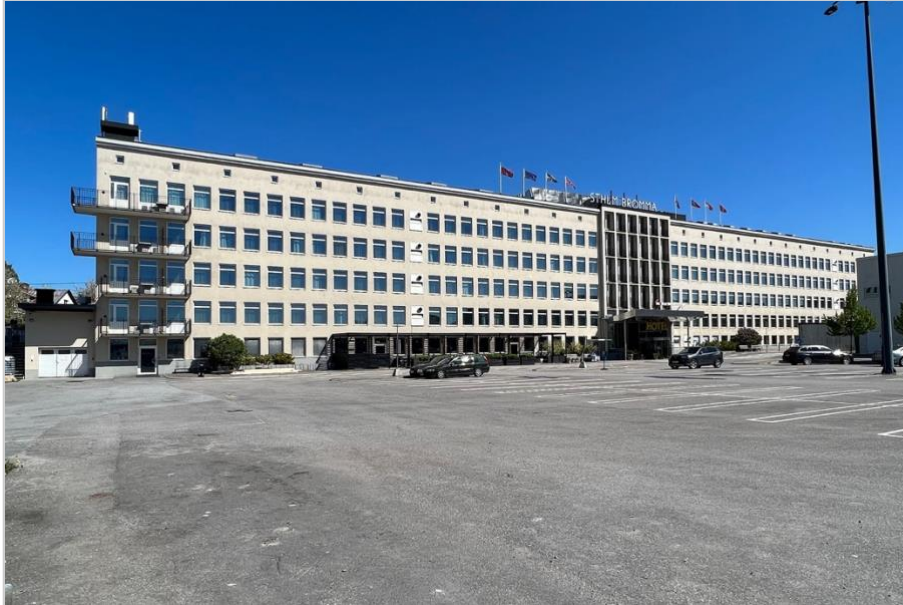
Kontorsbyggnaden sedd från gränsen mot tvärbanan i sydväst.

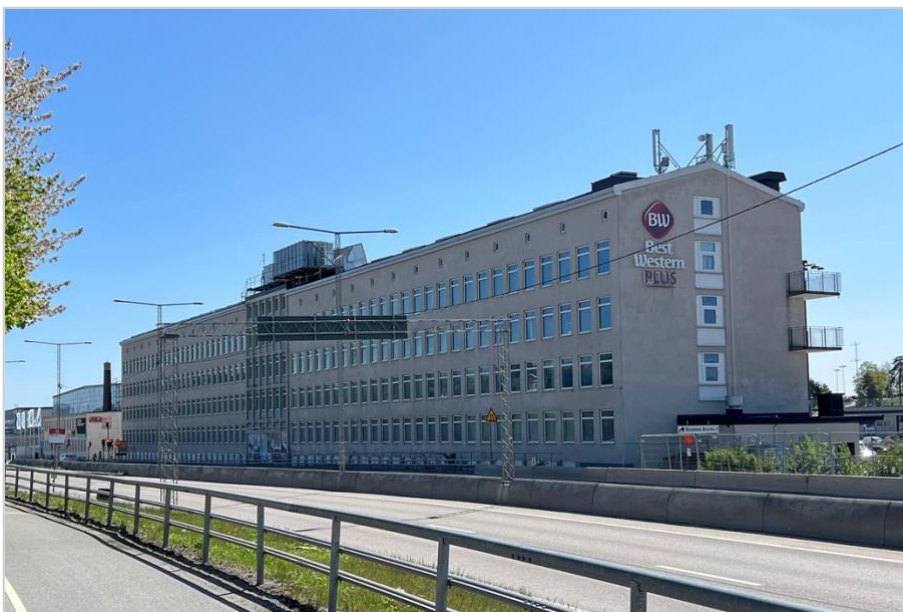
Vy från Ulvsundavägen i nordväst.

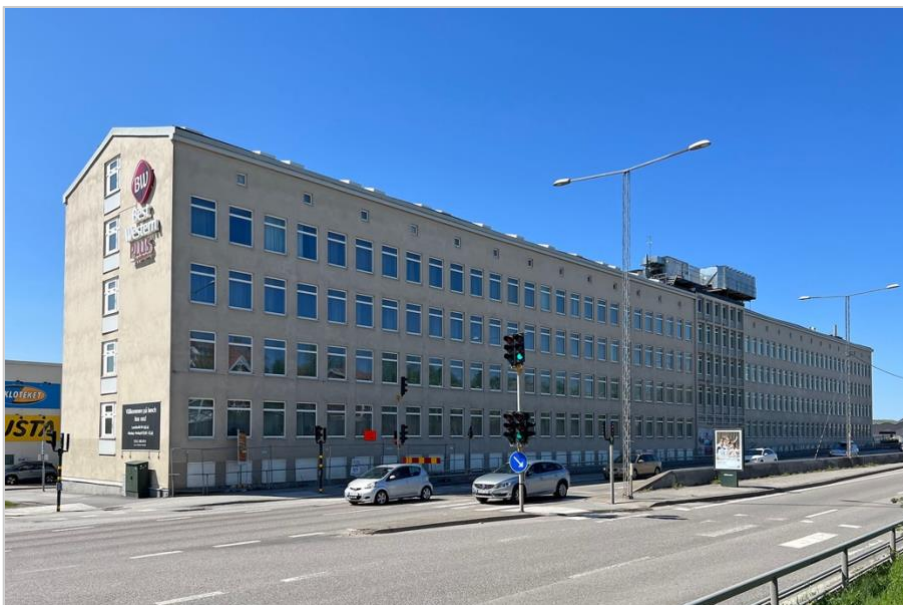
Vy från nordost.

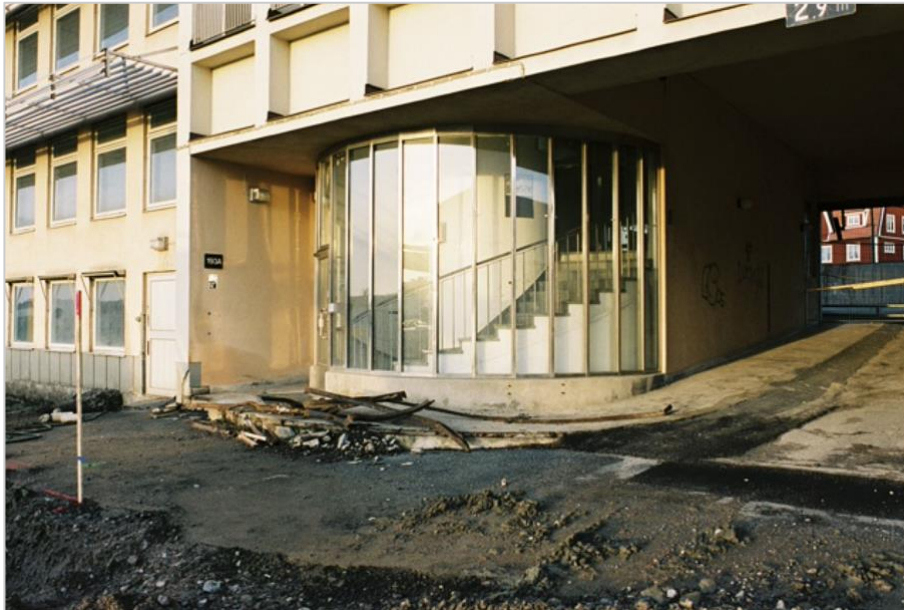
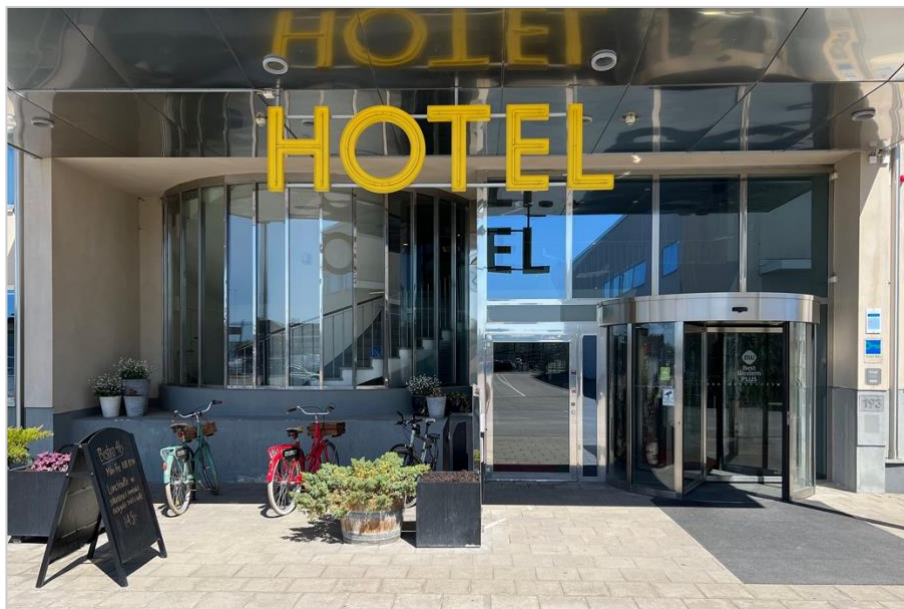
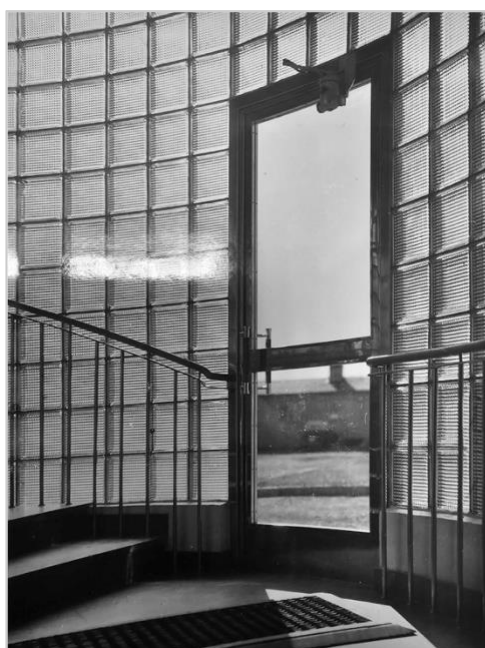
Överst: Bild av södra entrén tagen vid Stockholms stadsmuseums inventering 2007. Här syns den ursprungliga infarten genom huset samt det glasade trapphuset. Foto: Josefine Bolander, från Bebyggelseregistret på [www.raa.se](http://www.raa.se) 2023-05-23.

Mitten: Den södra entrén är numera huvudingången till hotellet och infarten är ersatt av en reception. Notera att marken sänkts för att motsvara den invändiga golvnivån.

Vänster: Ursprungligen hade trapphuset väggar av glasbetong men dessa revs och ersattes av dagens glasväggar någon gång på 1980- eller 1990-talet. Foto: okänd, ur AB Glasbetongs arkiv.

- Den ursprungliga väggen av glasbetong runt trapphuset vid entrén på den södra fasaden är ersatt av en glasvägg med polerade rostfria stållamar (1980- eller 1990-tal).

- En tillbyggnad för inlastning är uppförd på den västra gaveln (2011).
- Den tidigare genomfarten genom huset är igenbyggd och ombyggd till hotellreception med följden att den ursprungliga receptionen en halv trappa upp också rivits (2011).

- Marken längs den södra långsidan är sänkt för att möjliggöra entréer i nivå med bottenvåningens golv. Större fönster har ersatt de ursprungliga som var lägre i den tidigare suterrängvåningen (2011).

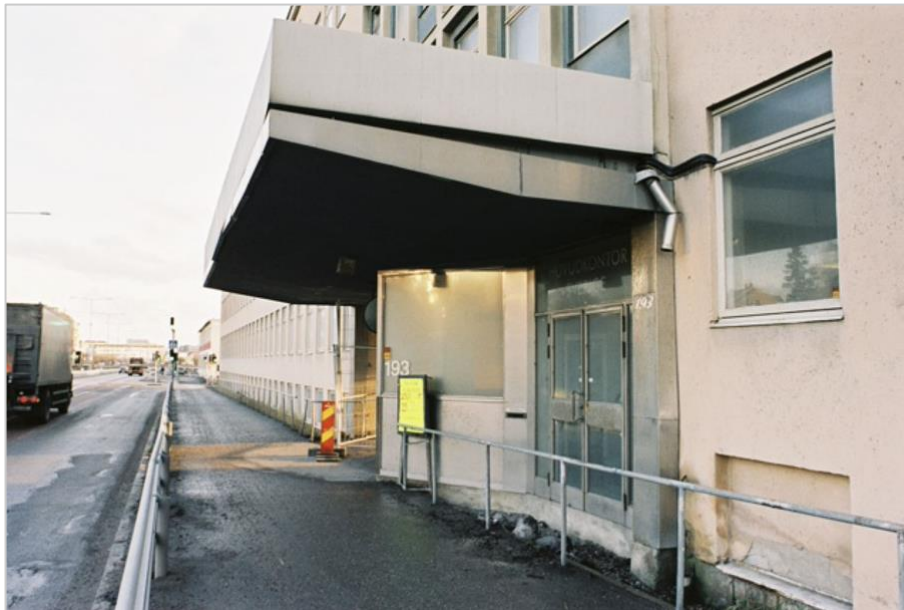
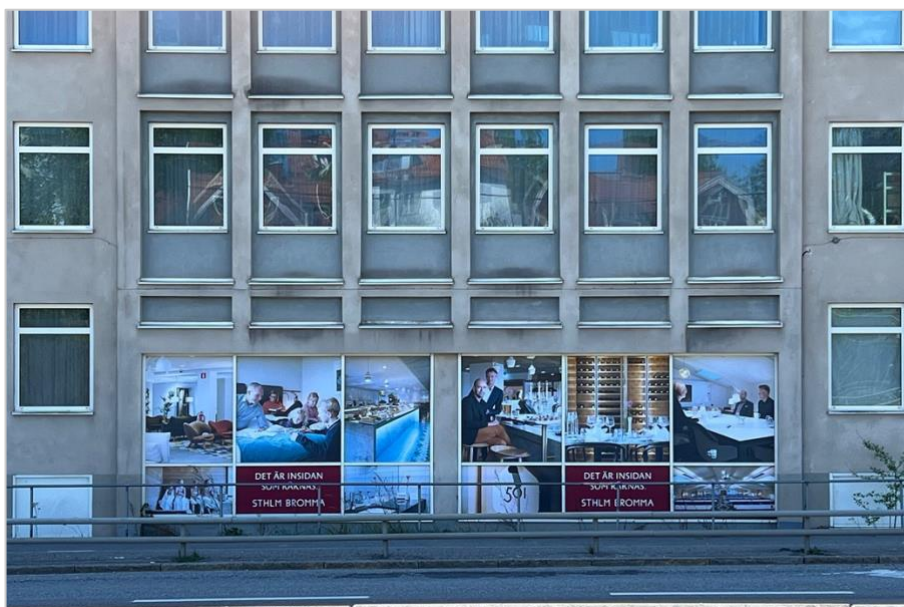
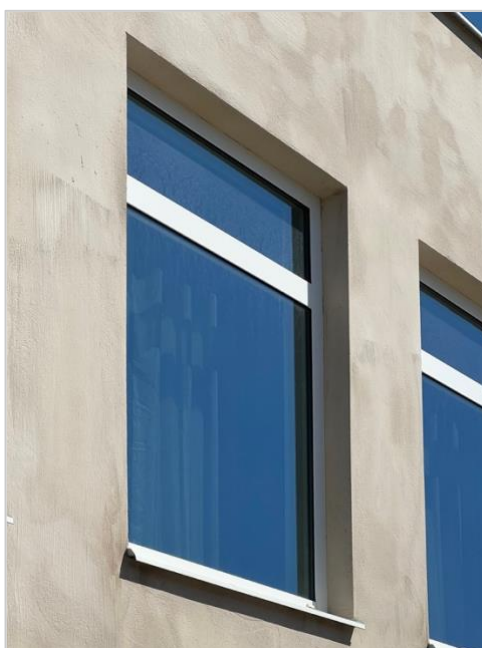
Överst: Bild av norra entrén tagen vid Stockholms stadsmuseums inventering 2007. Här syns den ursprungliga ingången med burspråket och skärmtaket. Foto: Josefine Bolander, från Bebyggelseregistret på [www.raa.se](http://www.raa.se) 2023-05-23.

Mitten: Den norra entrén är numera igenbyggd och skärmtaket är rivet.

Vänster: Dagens aluminiumfönster har en liknande indelning som de ursprungliga men är inte öppningsbara. Monteringen av en putsbärare på fasaderna har medfört att de "sjunkit in" i väggen. Jämför med bilden överst.

- Det ursprungliga skärmtaket och burspråket vid entrén på norra fasaden är rivna och ersatta av en fönsterlös vägg (2011).
- En putsbärare har monterats på fasaderna vilket medfört att fönstren "sjunkit in" i fasaden jämfört med det ursprungliga utförandet (2011).

- Betydande tillägg på taket för ventilation (2011).
- Samtliga pivåhängda, öppningsbara originalfönster av trä är ersatta av fasta aluminiumfönster (2011, delvis tidigare).

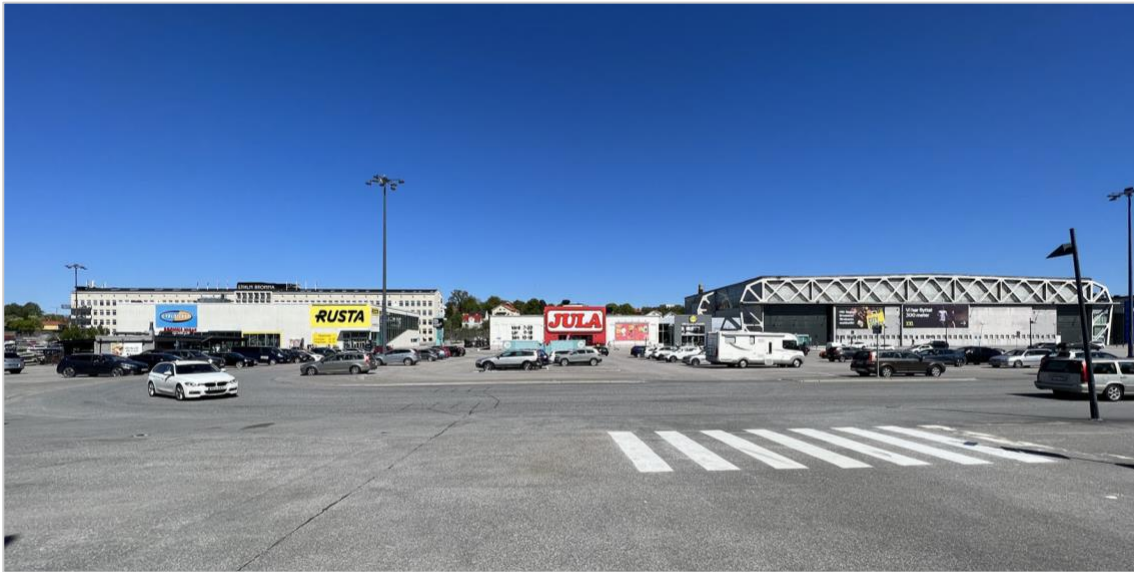
Vy från söder med kontorsbyggnaden på Trafikflyget 4 och 2004 års handelsbyggnad till vänster, den före detta huvudverkstaden i mitten (Jula) och en av flyghangarerna till höger.

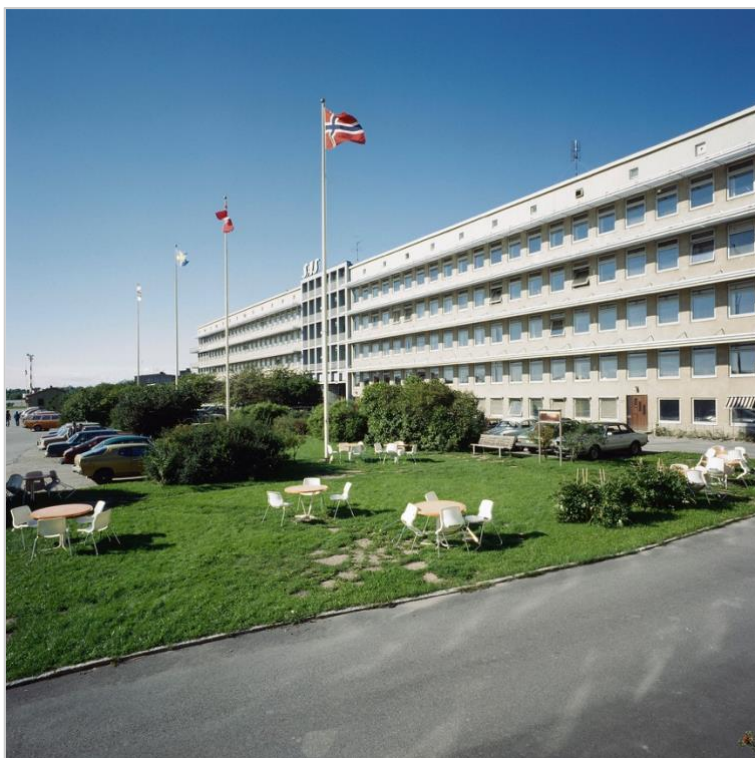
Kontorsbyggnaden fotograferad runt 1980. Här syns de grönytor som ingick i miljön vilka bidrog till en annan karaktär än flygplatsen i övrigt. Idag är grönskan nästan helt borta till förmån för parkeringar och 2004 års handelsbyggnad. Foto: okänd, Wikimedia commons 2023-05-23.

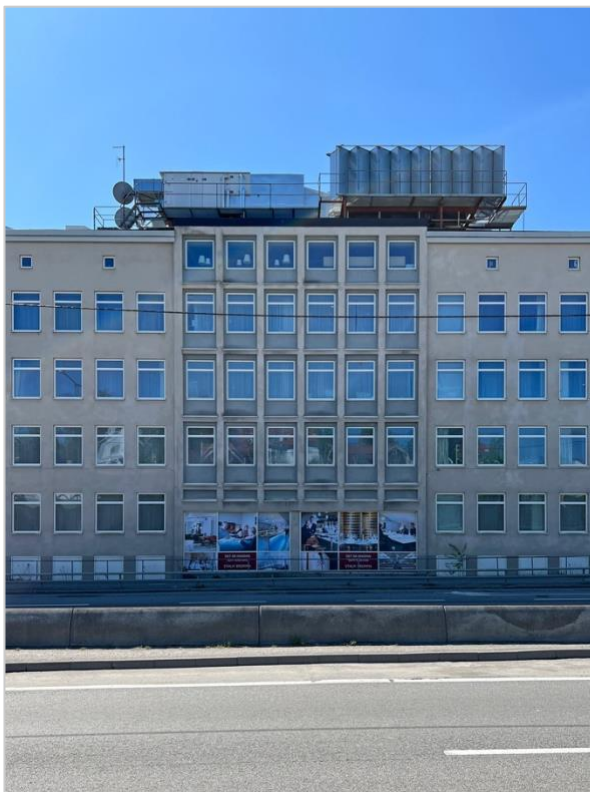
Vänster: Det markerade mittpartiet på norra långsidan var ursprungligen entrén till fastigheten och huvudmotivet i den annars repeterade och mer än 100 meter långa fasaden. Idag är det en sluten baksida och intrycket domineras mer av ventilationsanläggningen på taket än av arkitekturen.

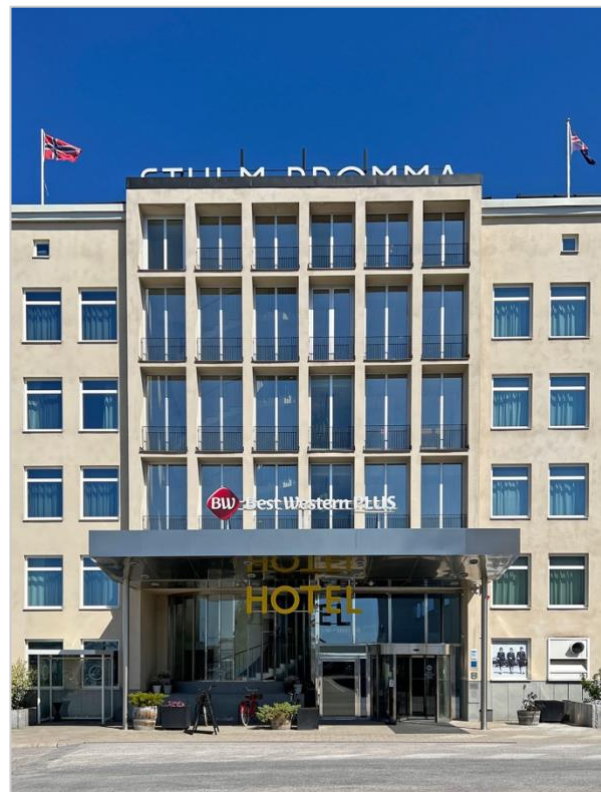
Höger: Det södra mittpartiet var ursprungligen gårdssidan och saknade skärmtak. Efter att infarten genom huset byggts igen och en ny ingång till huset har skapats är detta den självklara entréfasaden.

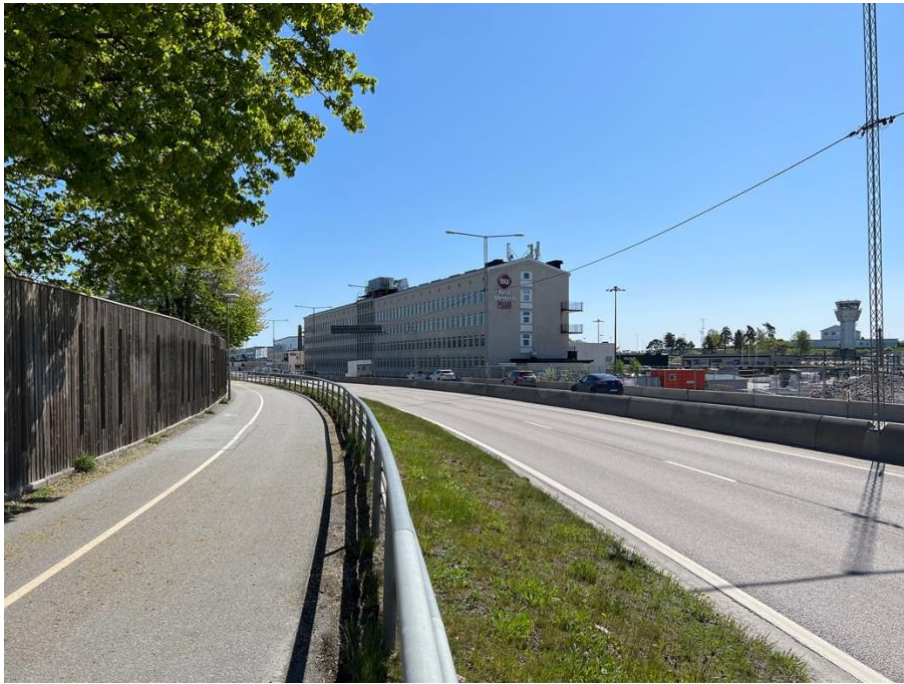
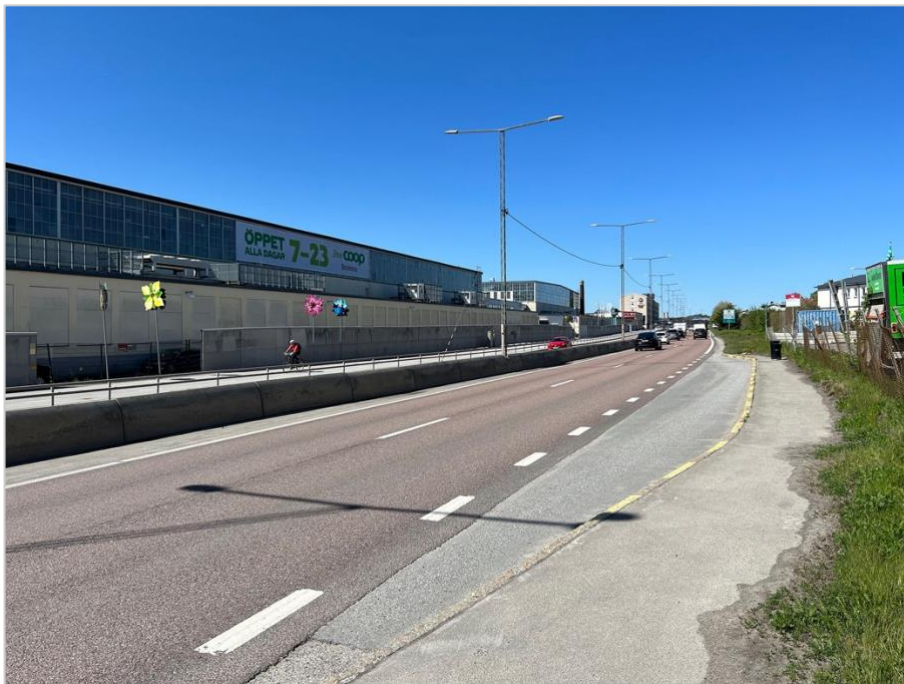
Trafikflyget 4 är ett betydelsefullt inslag i raden av Bromma flygplats historiska byggnader längs Ulvsundavägen. Från nordväst står den som entrébyggnad (ovan) och från sydost som fond till de före detta flyghangarerna med sina karaktäristiska uppglasade väggar.

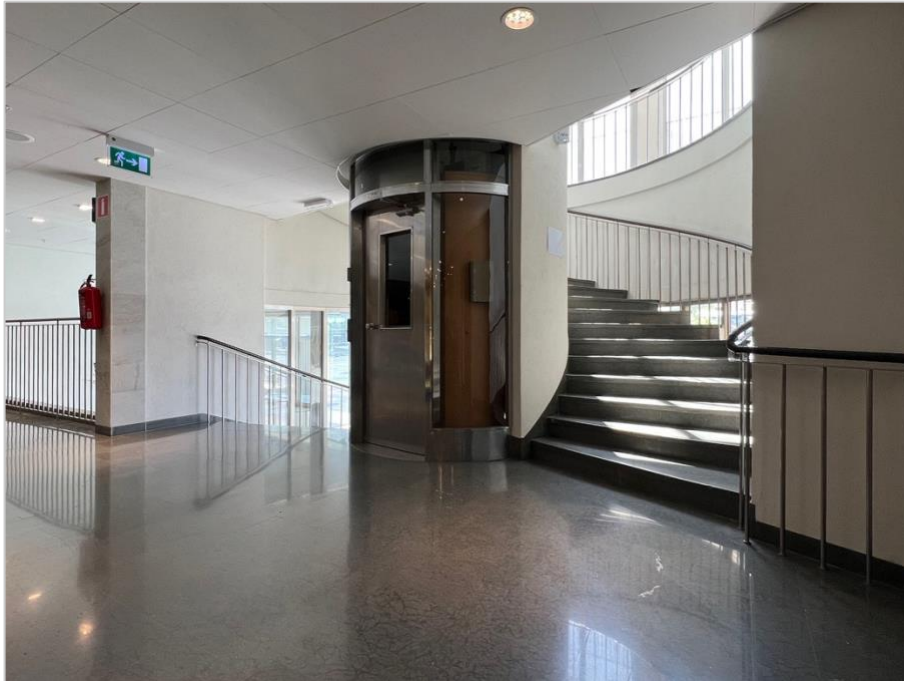
Trapphuset med sin runda trappa och hiss, glasade väggar, räcke av rostfritt stål och golv av kalksten är fortfarande välbevarat.

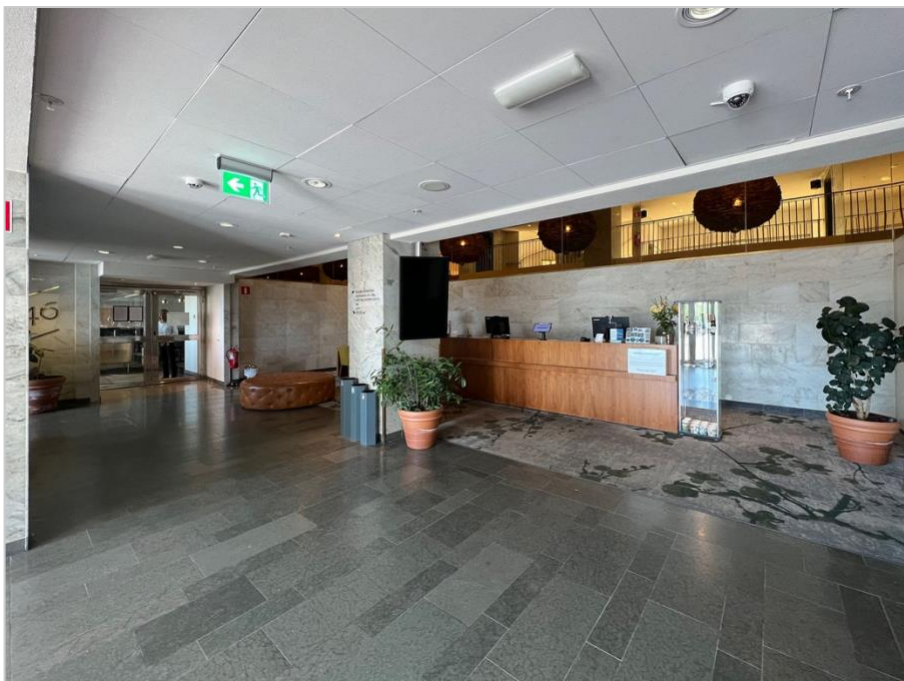
Eftersom hotellreceptionen ligger i den tidigare infarten genom huset så är alla ytskikt nya, men även här har man använt kalksten på golvet.

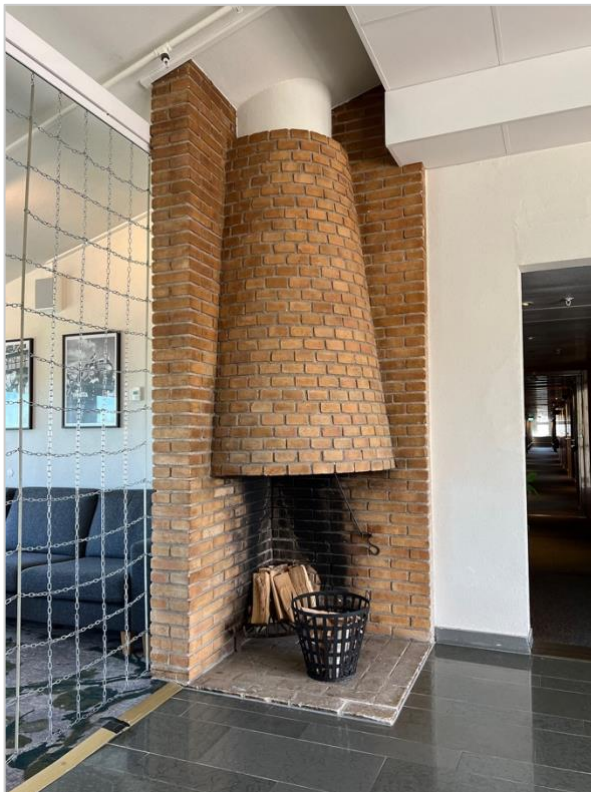
Till vänster: Den öppna spisen på det översta planet.

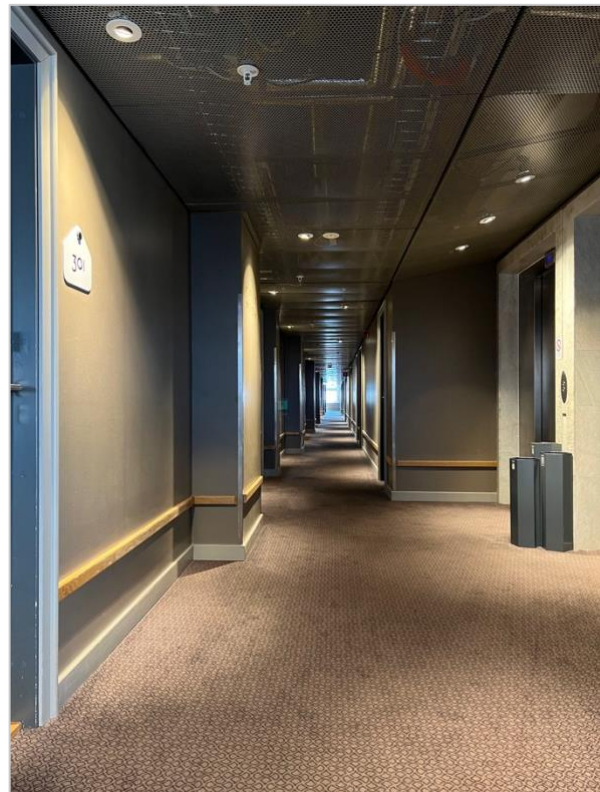
Till höger: En av korridorerna med hotellrum. Konceptet bygger vidare på det ursprungliga där kontorsrummen låg på båda sidor av en central korridor. I änden syns ett av fönsterpartierna på östra gaveln.

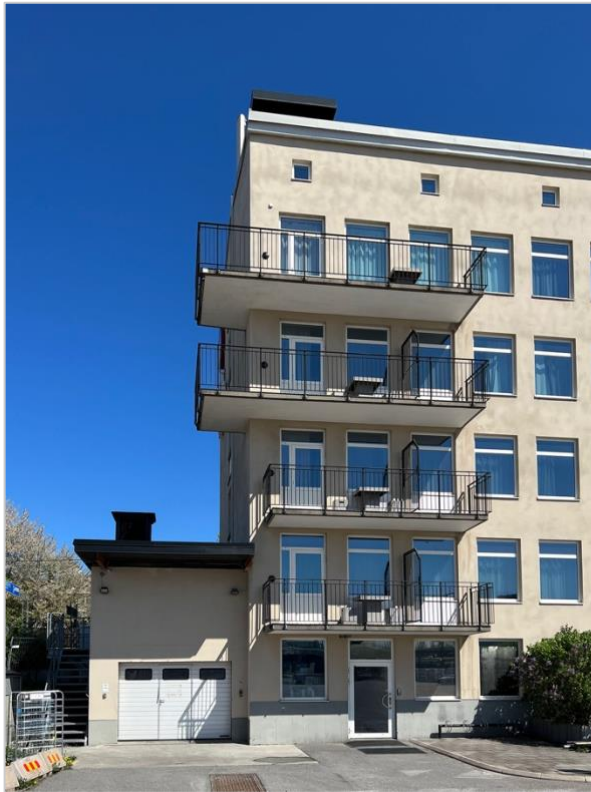
Till vänster: Ursprungligen gick alla fyra balkonger över hörn men de två nedre kortades i samband med en tillbyggnad i två plan 1982 (riven omkring år 2000). När hotellet inreddes gjordes en ny tillbyggnad för inlastningen. Notera den påbyggda takfoten vid en jämförelse med bilden på sidan 18.

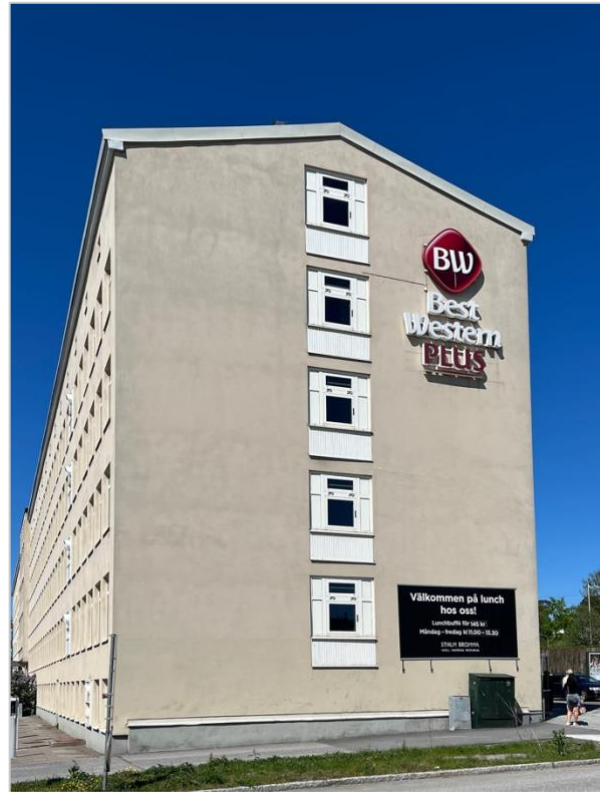
Till höger: Fönsterpartierna är numera tillverkade av aluminium men ursprungligen bestod de av glas och vitmålat trä.

- Gavlarnas fönsterpartier av glas och trä är ersatta av aluminiumpartier (2011).
- Balkongerna har nya räcken med ett utseende som påminner om det ursprungliga efter att ha haft aluminiumräcken 1982–2011 (2011).

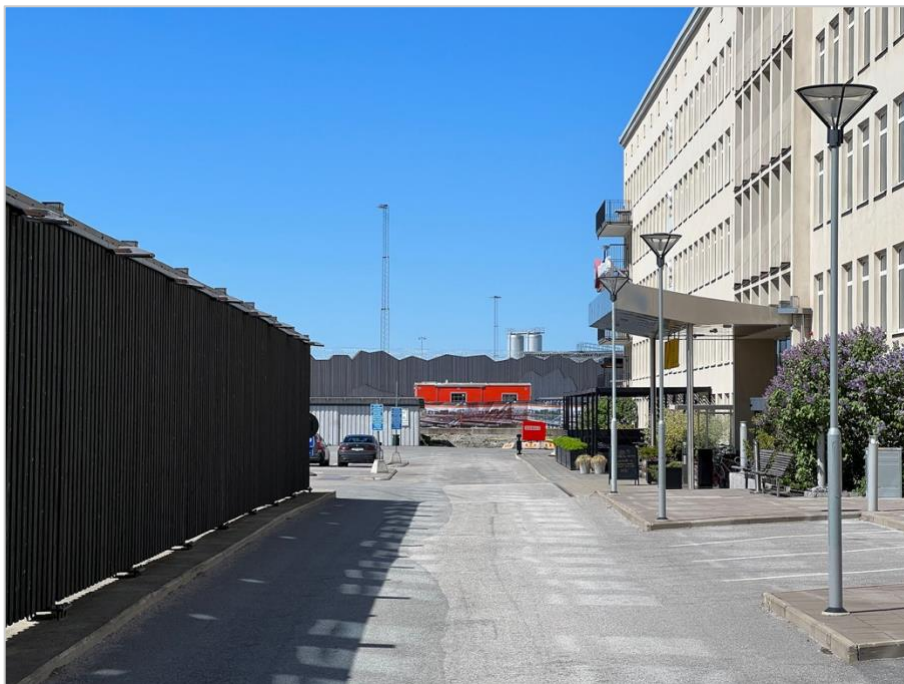
Vy längs södra fasaden mot väster. I fonden syns den mur/plank som avskiljer flygplatsen från tvärbanan. Här finns inte längre någon visuell kontakt mellan kontorsbyggnaden och flygplatsområdet.

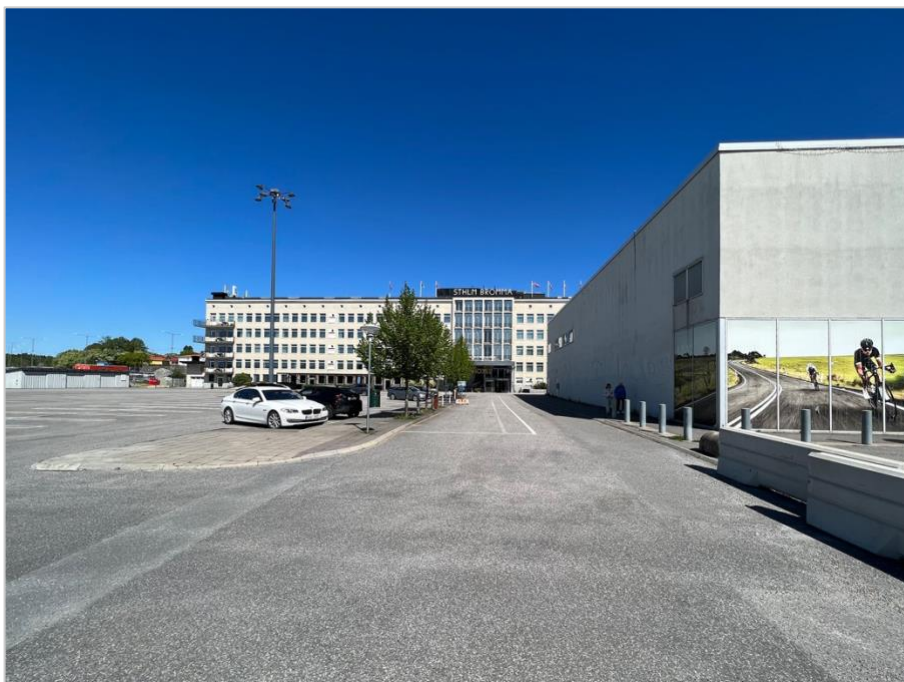
Trafikflyget 4 sedd från söder med 2004 års handelsbyggnad till höger. Kontorsbyggnadens tidigare fria placering är numera starkt reducerad. Idag är utemiljön helt anpassad för bilparkeringar, något den inte varit historiskt sett. Inslaget av grönytor och träd var avsevärt större.

Tillägg av nya volymer på parkeringen söder om huset bedöms som möjliga då de redan genomförda förändringarna är som störst på denna sida, särskilt med avseende på 2004 års handelsbyggnad. Om höjderna på tilläggen inte överstiger den befintliga byggnaden kommer de inte heller att få någon påverkan på utblickarna från Mariehäll.

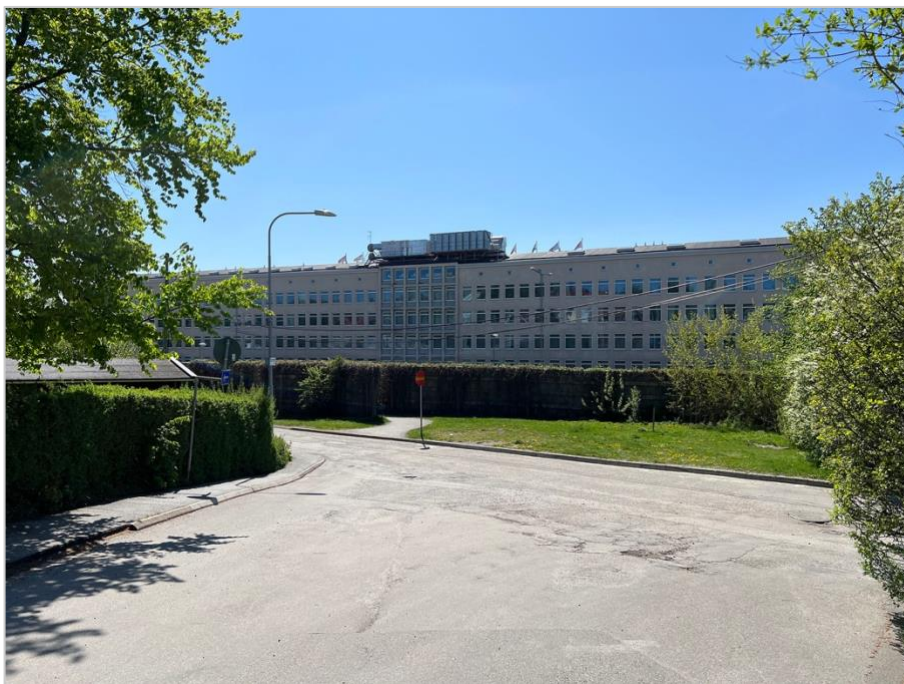
Trafikflyget 4 sedd från Hagelstavägen i Mariehäll. Den stora byggnaden skymmer vyn mot flygplatsen helt och skulle också skymma en ny volym söder om huset och den inte överstiger nuvarande byggnadshöjd.
