Översiktlig miljöteknisk markundersökning

MTU ISAFJORD 4

**Uppdrag:** 358818 Isafjord 4  
**Titel på rapport:** Översiktlig miljöteknisk markundersökning  
MTU ISAFJORD 4  
**Status:** Koncept  
**Datum:** 2026-05-29

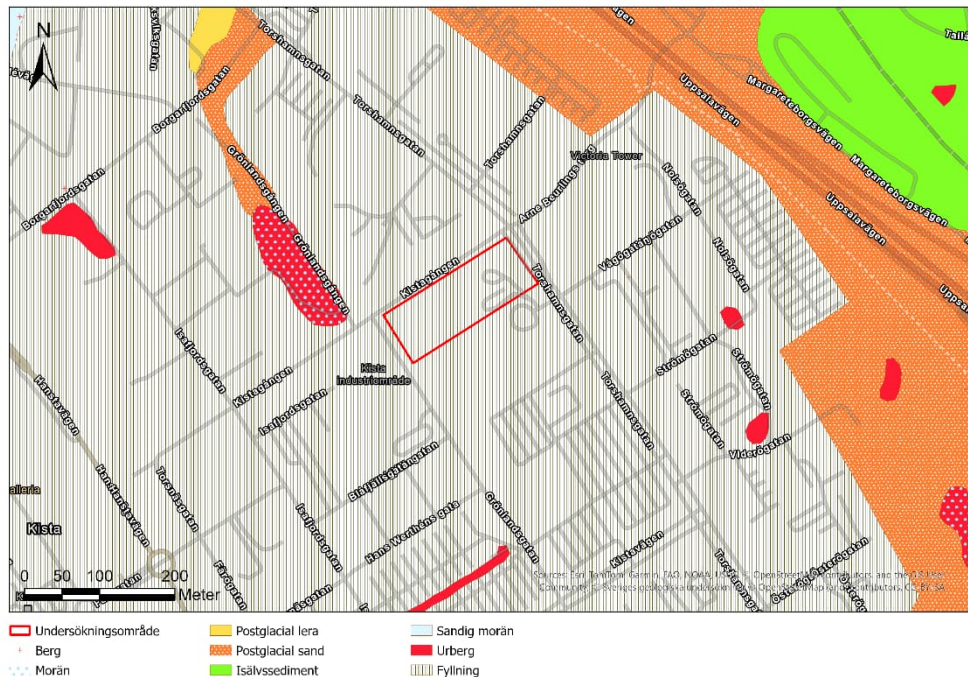
Enligt SGU:s kartvisare utgörs området av fyllnadsmassor (SGU, 2026a), se Figur 2. Uppskattat jorddjup inom undersökningsområdet är 1-3 m (SGU, 2026b). I den mån naturligt avlagrad jord finns, kan den utgöras av postglacial sand. Berggrunden består av tonalit-granodiorit och granit (SGU, 2026c). Berg i dagen finns i närområdet.

Figur 2: Jordartskarta (1:25 000-1:100 000) med undersökningsområde markerat i rött (SGU, 2026a).

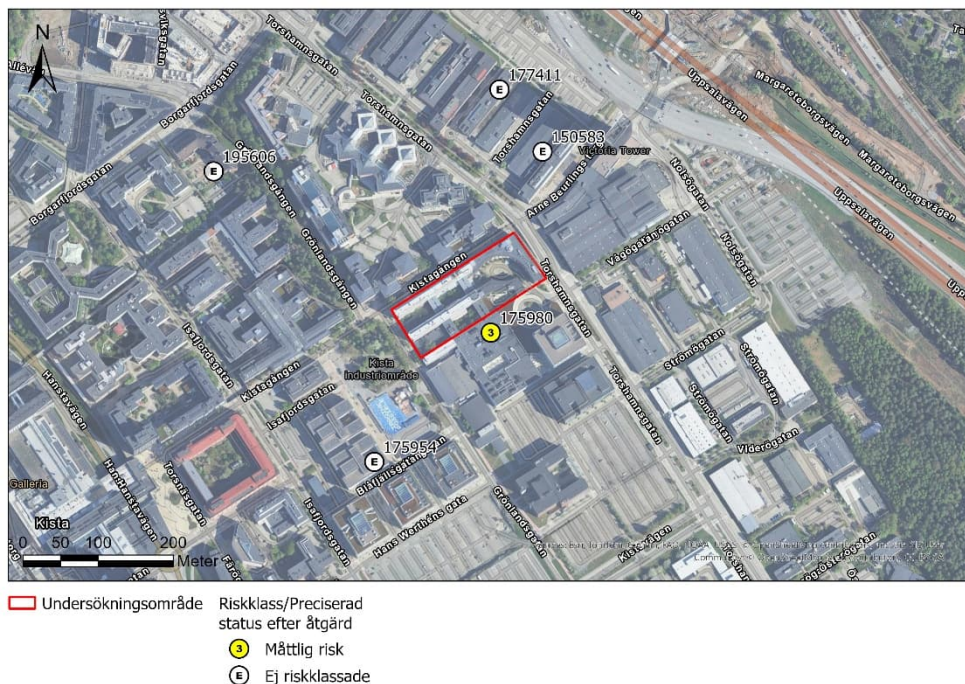
Vid genomgång av Länsstyrelsens (2026b) EBH-databas över potentiellt förorenade områden har ett objekt påträffats inom fastigheten Isafjord 4 (id nummer 175980). Ytterligare objekt har påträffats inom ett avstånd av cirka 300 m från undersökningsområdet, se Figur 3.

Figur 3: Karta som visar undersökningsområdet och identifierade EBH-objekt i närområdet.

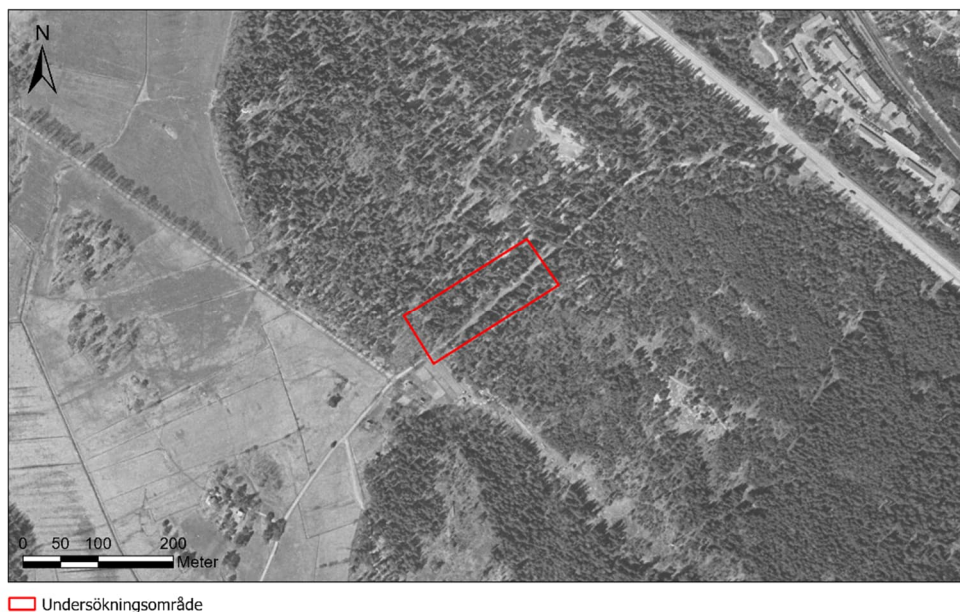
Figur 8: Flygfoto från omkring år 1960 (Lantmäteriet, 2026)

Historiska flygfoton visar att markanvändningen inom undersökningsområdet fram till cirka år 1975 utgjordes av skogsmark, genomkorsades av en stig se Figur 8 och Figur 9.

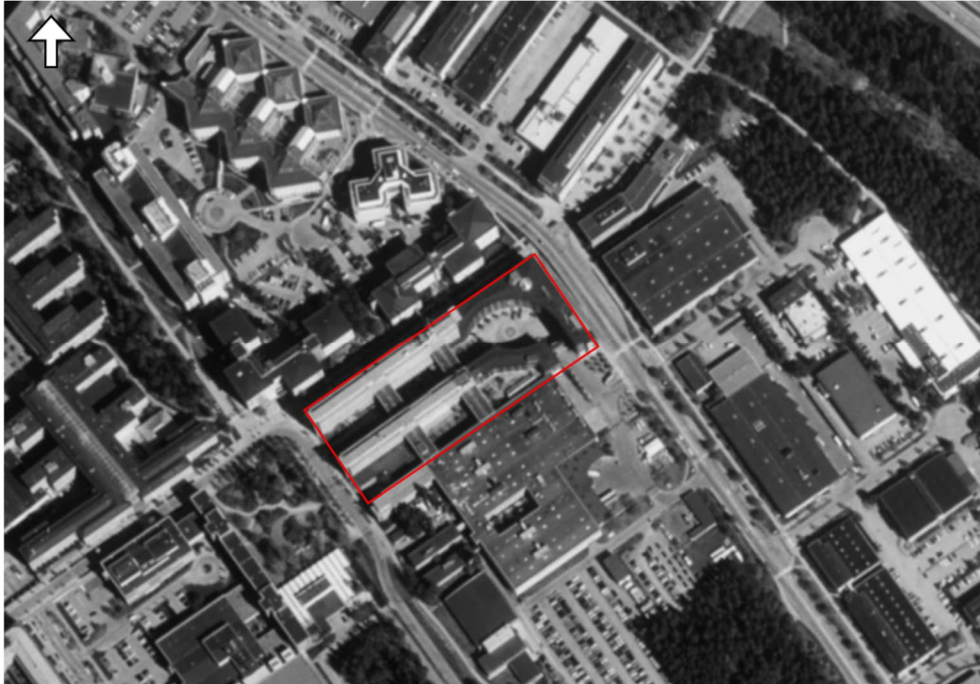
Figur 10: Flygfoto från omkring år 1998 (Skogsstyrelsen, 2026)

Från och med cirka år 1998 framträder byggnaderna 18 och 19 inom undersökningsområdet, vilket motsvarar byggnader ERA. Vid den tiden syns även SRA-byggnaderna som uppfördes under 1970-talet. Hela området har därefter förtätats, se Figur 10.
