Slutversion  
December 2018

# Naturvärdesinventering av vattenmiljöer vid Alviks och Tranebergs strand

Underlag till program för Alvik Östra

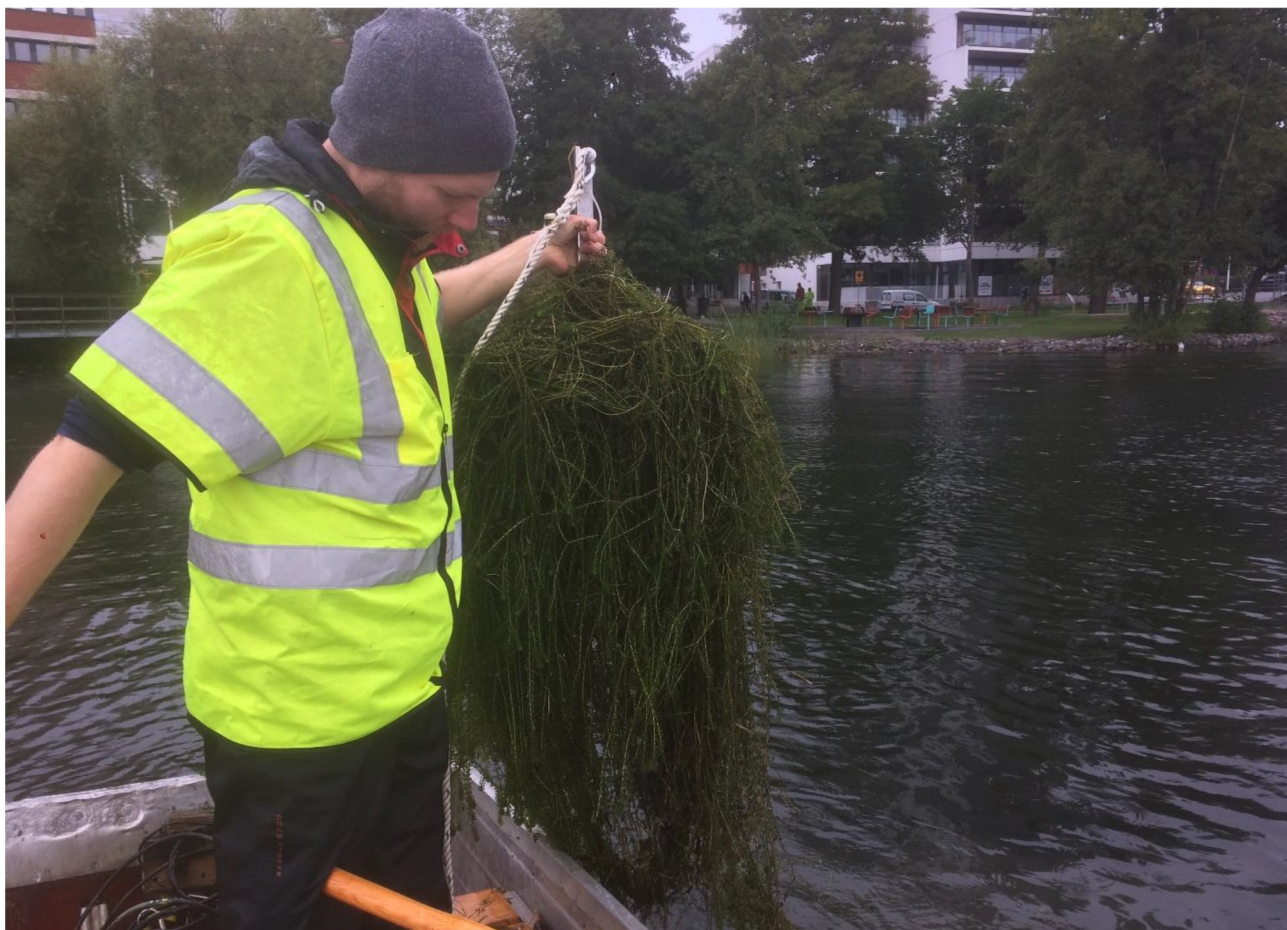
**Vattenpest/smal vattenpest** (*Elodea nuttallii/canadensis*). Båda arterna är främmande i Sverige och potentiellt invasiva, men bara smal vattenpest finns med på unionsförteckningen. Arterna växer i sjöar, dammar och andra lugna vatten och trivs när det finns höga halter av näring. Båda arterna bildar täta bestånd som hindrar solljus att tränga ner och kan på så sätt begränsa förekomsten av inhemska arter av växter. Vattenpest kan ha positiv effekt för exempelvis betande sjöfågel och fiskyngel, men också ta i anspråk habitat för kräfter och fisk. De kan också bidra till övergödning och täta bestånd av smal vattenpest kan ställa till problem för båttrafik, fiske och rekreation och även påverka vattenflöden i mindre vattendrag. Vattenpest eller smal vattenpest hittades på i alla objekt utom 7 i området.

Figur 6. Vattenpest fanns i riklig mängd på vissa bottenar i inventeringsområdet.

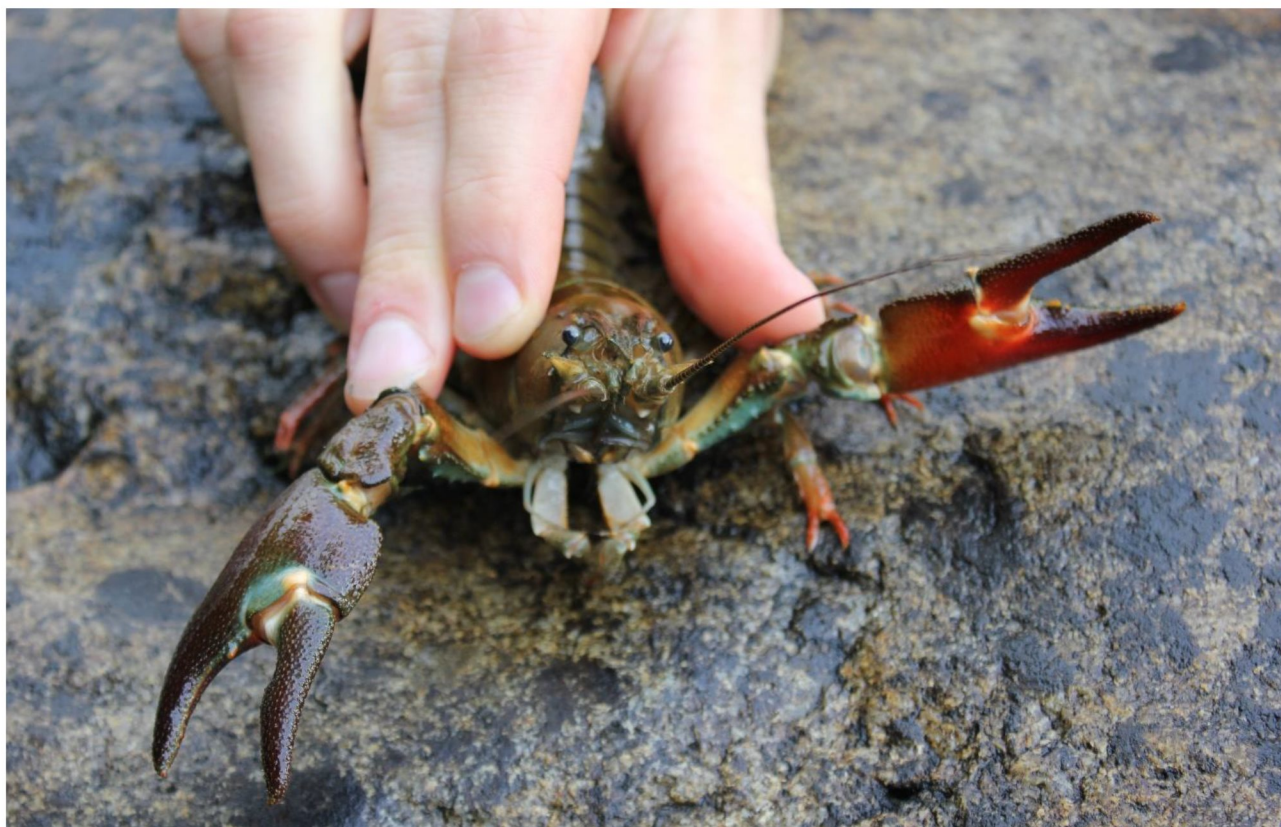
Figur 7. Signalkräfta påträffades i objekt 8 (levande exemplar) och objekt 6 (ben).

**Signalkräfta** (*Pacifastacus leniusculus*). Arten fördes medvetet till Sverige under 60-talet med förhoppningen att den skulle ersätta det förlorade fisket på den inhemska flodkräftan som effekt av kräftpest under 1900-talets tidigare hälft. Arten är dock kronisk bärare av kräftpest och genom både lagliga och olagliga utsättningar har den ytterligare minskat förekomsten av flodkräftan. Idag finns signalkräftan med på EUs förteckning över invasiva arter. Flod- och signalkräftan passar in ungefär på samma sätt i ekosystemet, men signalkräftan har något större påverkan på omgivningen. Vid stranden hittades en levande individ av arten i objekt 8 och ett ben i objekt 6. Troligtvis förekommer arten längs stranden i de flesta objekt. Sprängstenen som använts som utfyllnad utgör en passande miljö för kräftor.

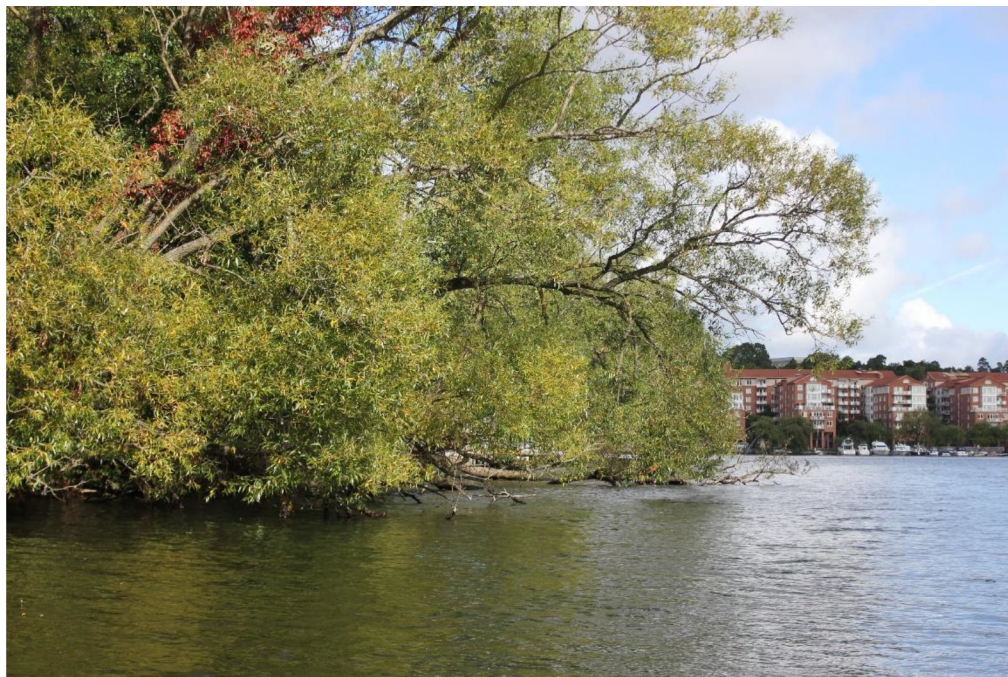
Objektet utgörs av en strandsträcka med låg påverkansgrad och överhängande pilträd, riklig förekomst av död ved på botten och en hel del vattenvegetation. Här finns en större yta grund sandbotten som är en alltmer hotad biotop. De stora stenar och den döda veden som finns i strandmiljön utgör en förstklassig biotop för kräftor med goda möjligheter till skydd. Vid fältbesöket noterades både fiskyngel och något större fiskar längs stranden i objektet. Den här typen av vattenmiljö har till stor del försvunnit från de östra delarna av Mälaren, framförallt i kraftigt exploaterade områden som Riddarfjärden. De rödlistade arterna äkta målarmussla (NT) och bandnate (NT) hittades i objektet.

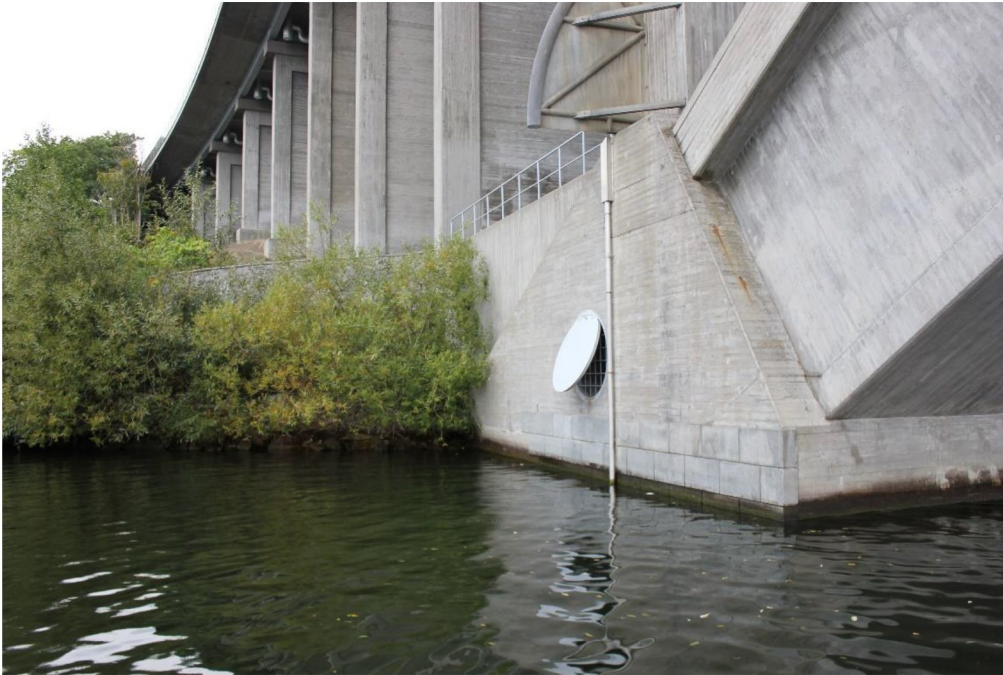
Längst norr inom inventeringsområdet finns en kraftigt påverkad strandremsa där Tranebergsbron passerar. Botten består av utfyllnad med sprängsten eller mindre stenmaterial. Släta betongytor löper ner i vattnet och skär av strandmiljön. Inga arter av vattenvegetation eller musslor noterades här, men i norra utkanten av objektet observerades en signalkräfta. Bedömningen grundar sig på den höga påverkansgraden för platsen, med utfyllnad av sprängsten och brist på naturlighet som ger begränsade förutsättningar för mångfald i vattenmiljön och på att inga strukturer eller naturvårdsarter kunde hittas.

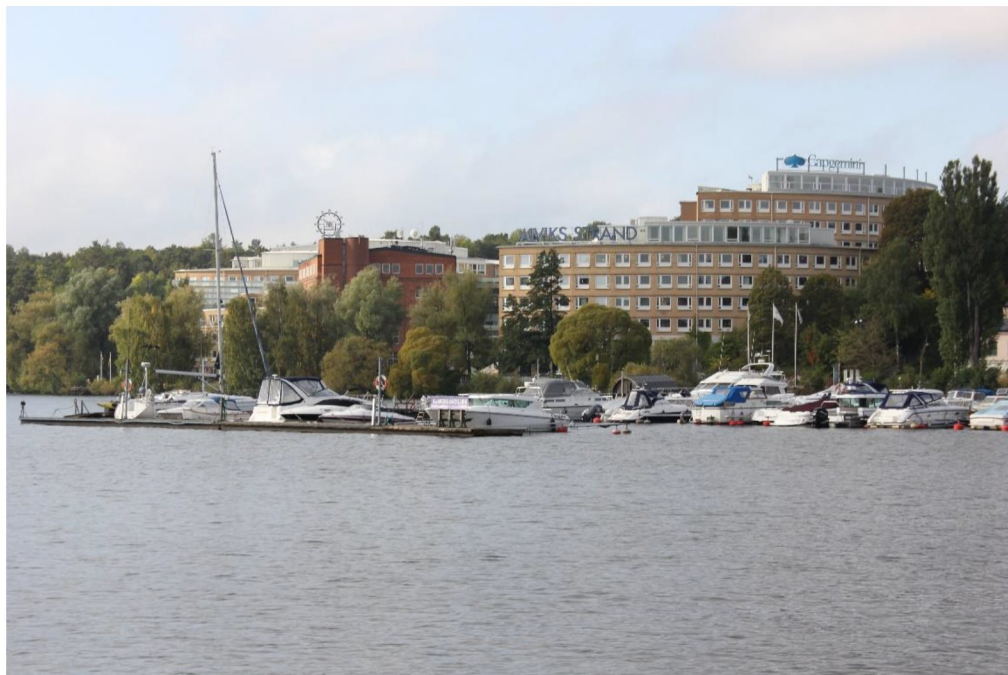
Objektet utgörs av mjukbottenar på 6-12 meters djup. Djupa bottenar har ofta lägre naturvärde än grunda bottenar, delvis eftersom solljuset inte når ner till botten och begränsar vegetationen. Generellt sett är djupare bottenar mer artfattiga än grunda. Ingen bedömning av artförekomst har kunnat göras, men över objektet ligger en större båtbyggga. Bedömningen grundar sig på att exempelvis båthamnar och båttrafik kan medföra negativ påverkan på både bottenfauna (Länsstyrelsen i Stockholms län 1990) och fisk (Sandström et al 2005). Även belysning vid vattnet kan påverka beteendet hos fisk på olika sätt, t.ex. när de rör sig mellan områden. Det finns exempel på både attraktion och repulsion, beroende på art, miljö etc. Eftersom exploateringsgraden är relativt hög men inte tar miljön i anspråk helt bör objektet få naturvärdesklass 4. Bedömningen är preliminär, för en mer detaljerad bedömning skulle en riktad bottenfaunaprovtagning behöva genomföras.
