## Miljöteknisk markundersökning

# Fader Bergström 1, Hägersten

Miljöteknisk markundersökning

Datum	2018-08-24
Uppdragsnummer	1320035906
Utgåva/Status	GRANSKNINGSHANDLING

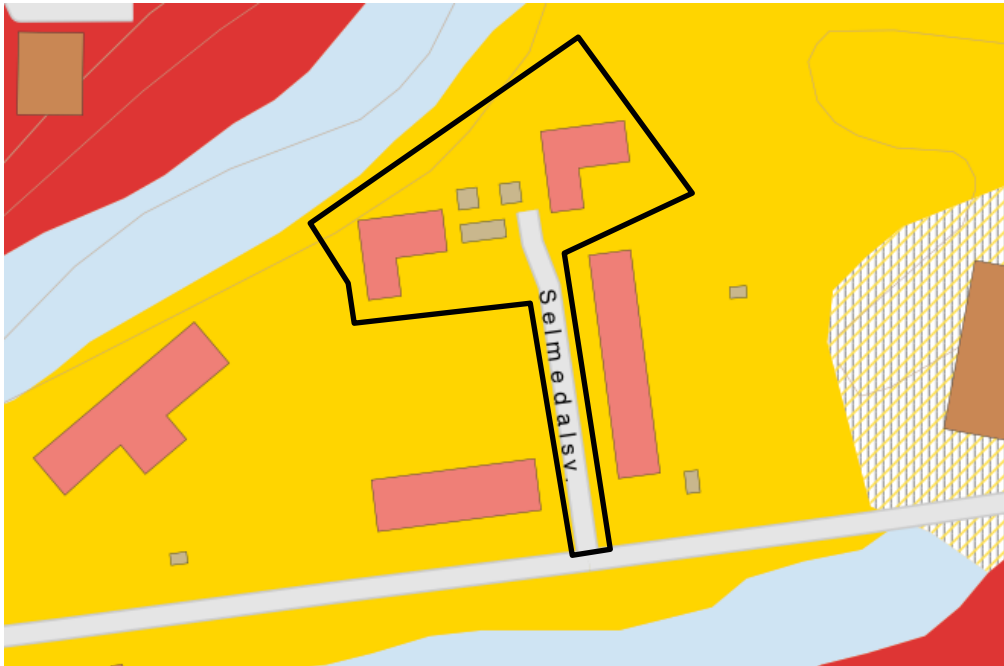
Enligt SGU:s jordartskarta (Figur 2) består jordarter inom större delen av undersökningsområdet av glaciållera (SGU, 2018a). Jorddjupet i mitten av undersökningsområdet ligger på ca 5-10 m och minskar i områdets utkanter till 1-3 m enligt SGU:s jorddjupskarta (SGU, 2018b). Berggrunden inom undersökningsområdet består av bergarten vacka enligt SGU:s berggrundskarta (SGU, 2018c). Inget grundvattenmagasin finns inom området eller i närområdet enligt SGU:s karta över grundvattenmagasin (2018d).

Figur 2. Jordarter inom undersökningsområdet i svart. Gult område visar på glaciallera, ljusblått på sandig morän och rött på urberg. (Källa: Sveriges geologiska undersökning, SGU).

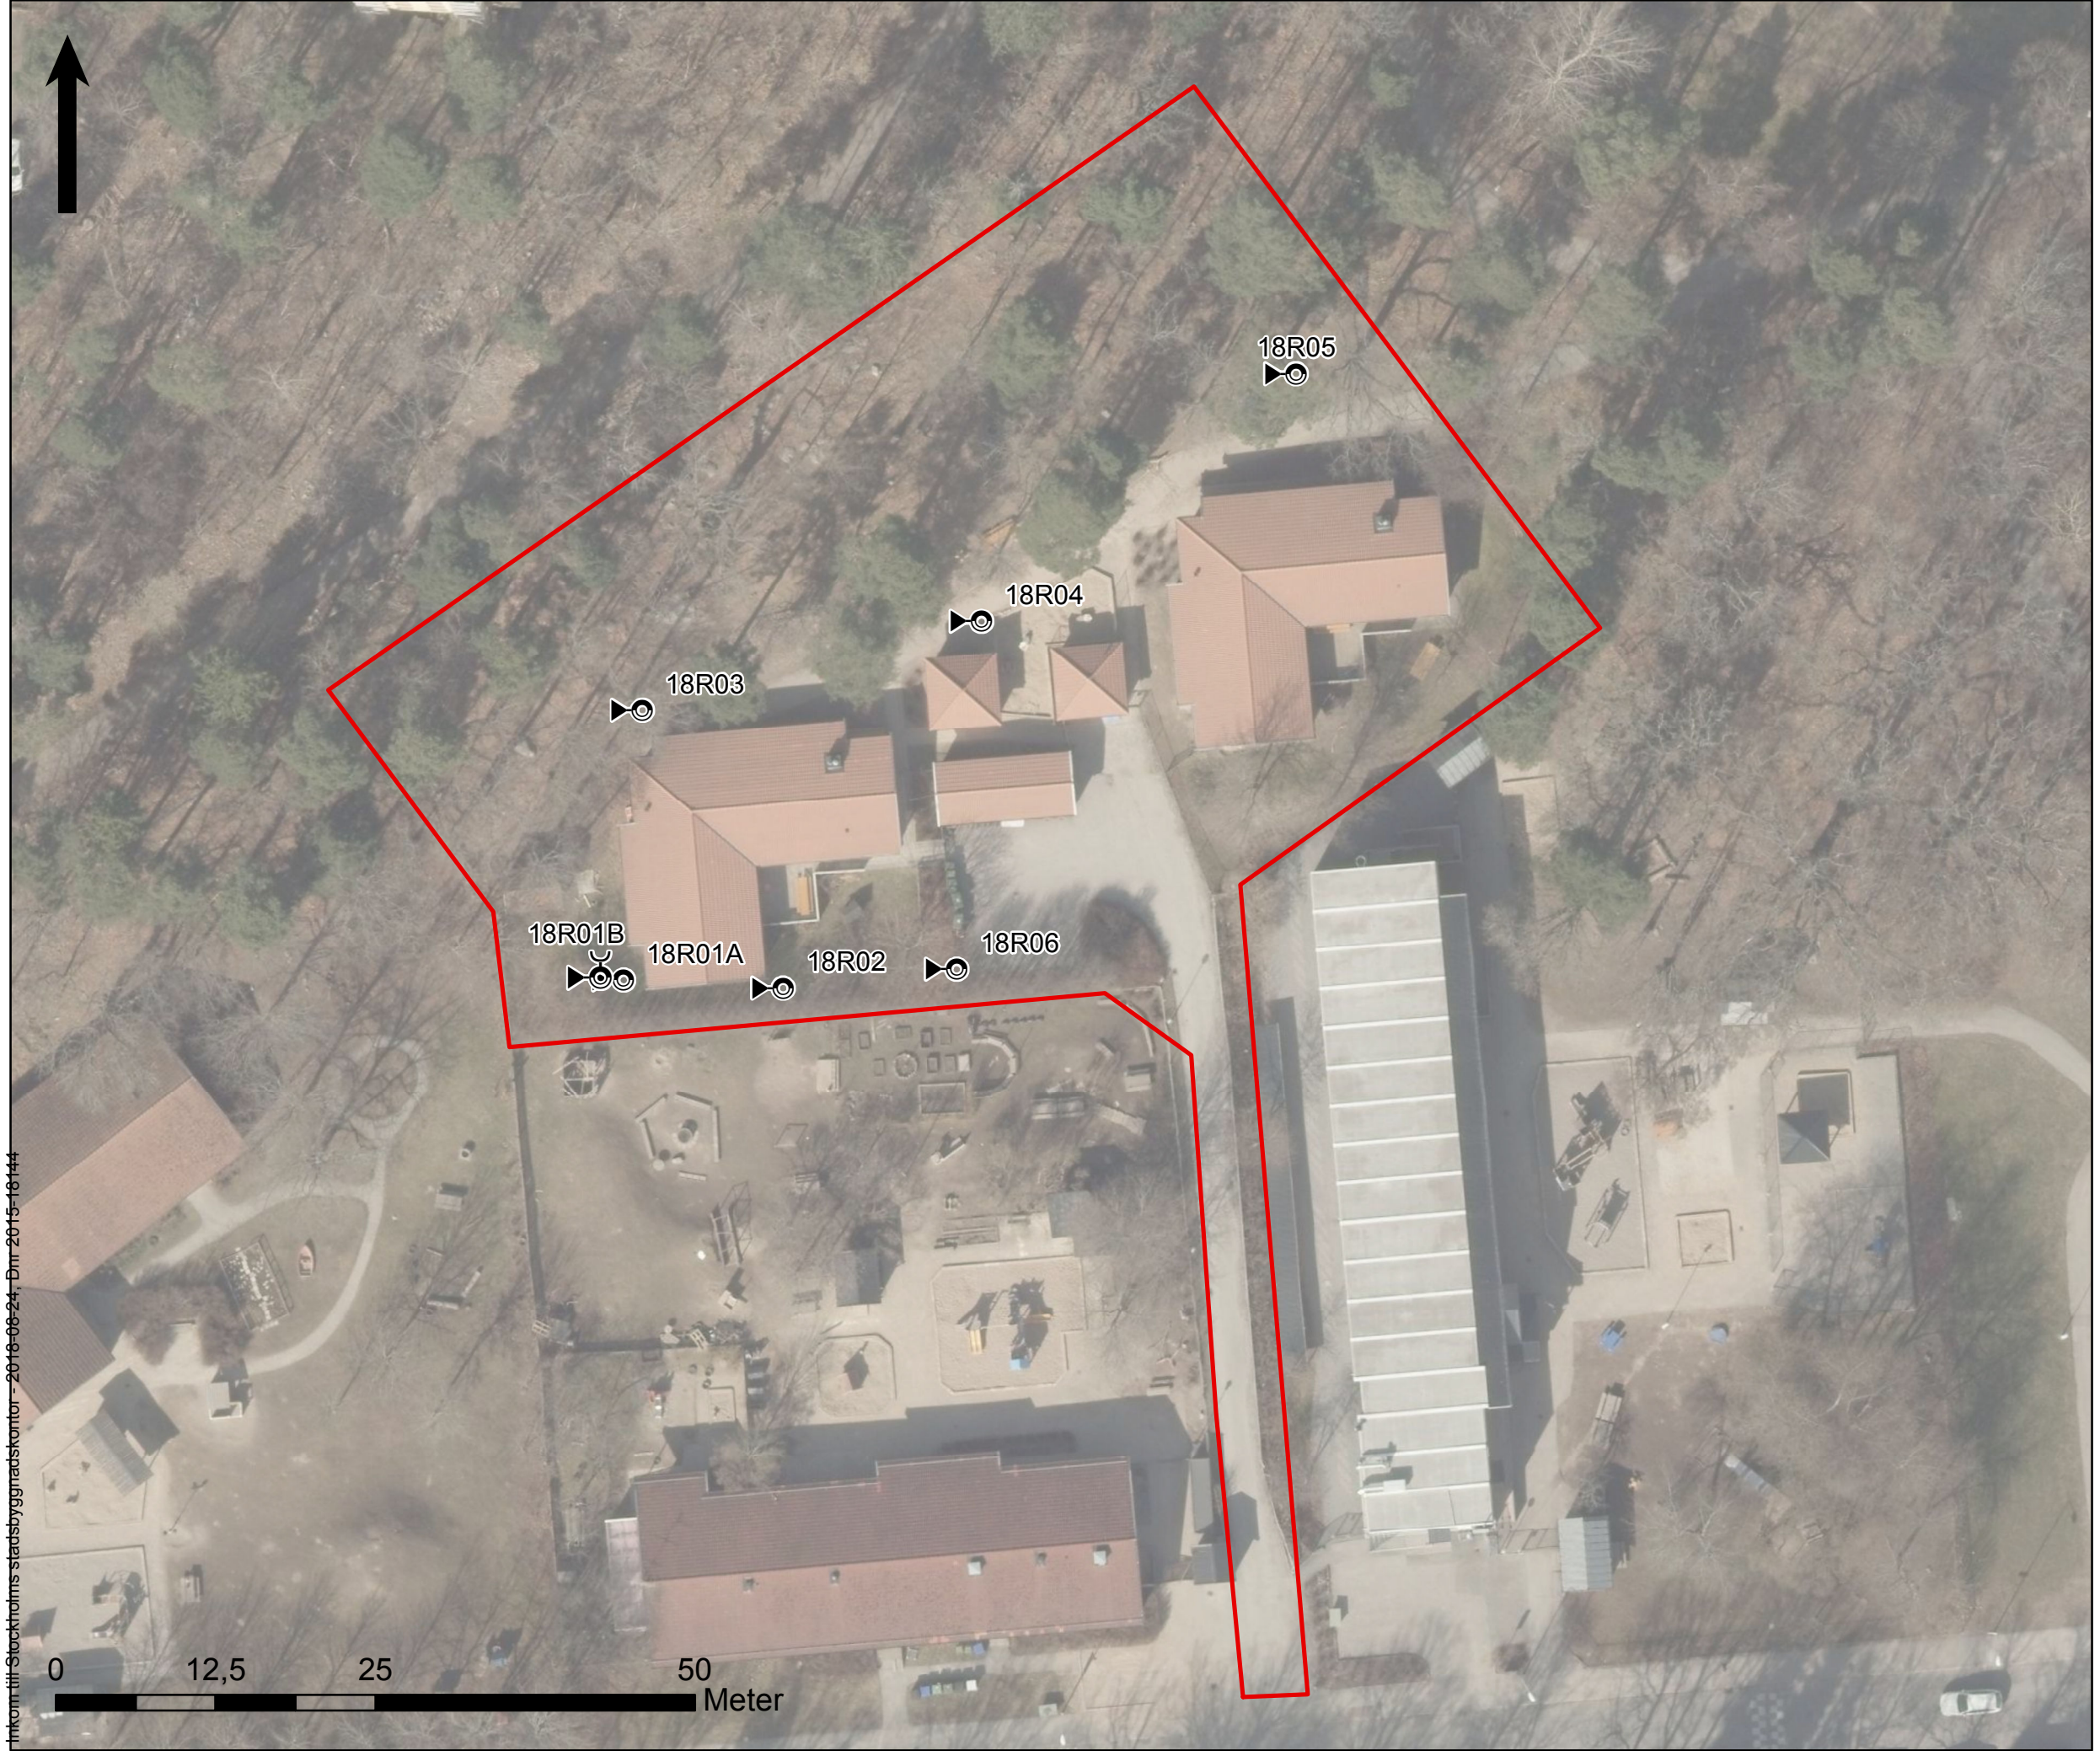
# Bilaga 1: Provtagningspunkter

Inför föreliggande undersökning togs en provtagningsplan fram med ungefärlig placering av sex provtagningspunkter (Ramboll Sverige AB, 2018). Placeringen av provpunkterna fördelades jämnt över arbetsområdet för att ge en översiktlig bild av föroreningsgraden och utifrån markförlagda ledningar och förväntad tillgänglighet inom området. Under fältdagen träffades beslut om placeringen av grundvattenrör. Provpunkternas slutliga placering gjordes i fält. Placering av provtagningspunkter redovisas i Bilaga 1.

Ett grundvattenrör installerades inom undersökningsområdet i provtagningspunkt 18R01. Grundvattenröret installerades med 2 meter filter och på ett djup om ca 3,25 meter under markytan. En gång rörvolymer omsattes i samband med

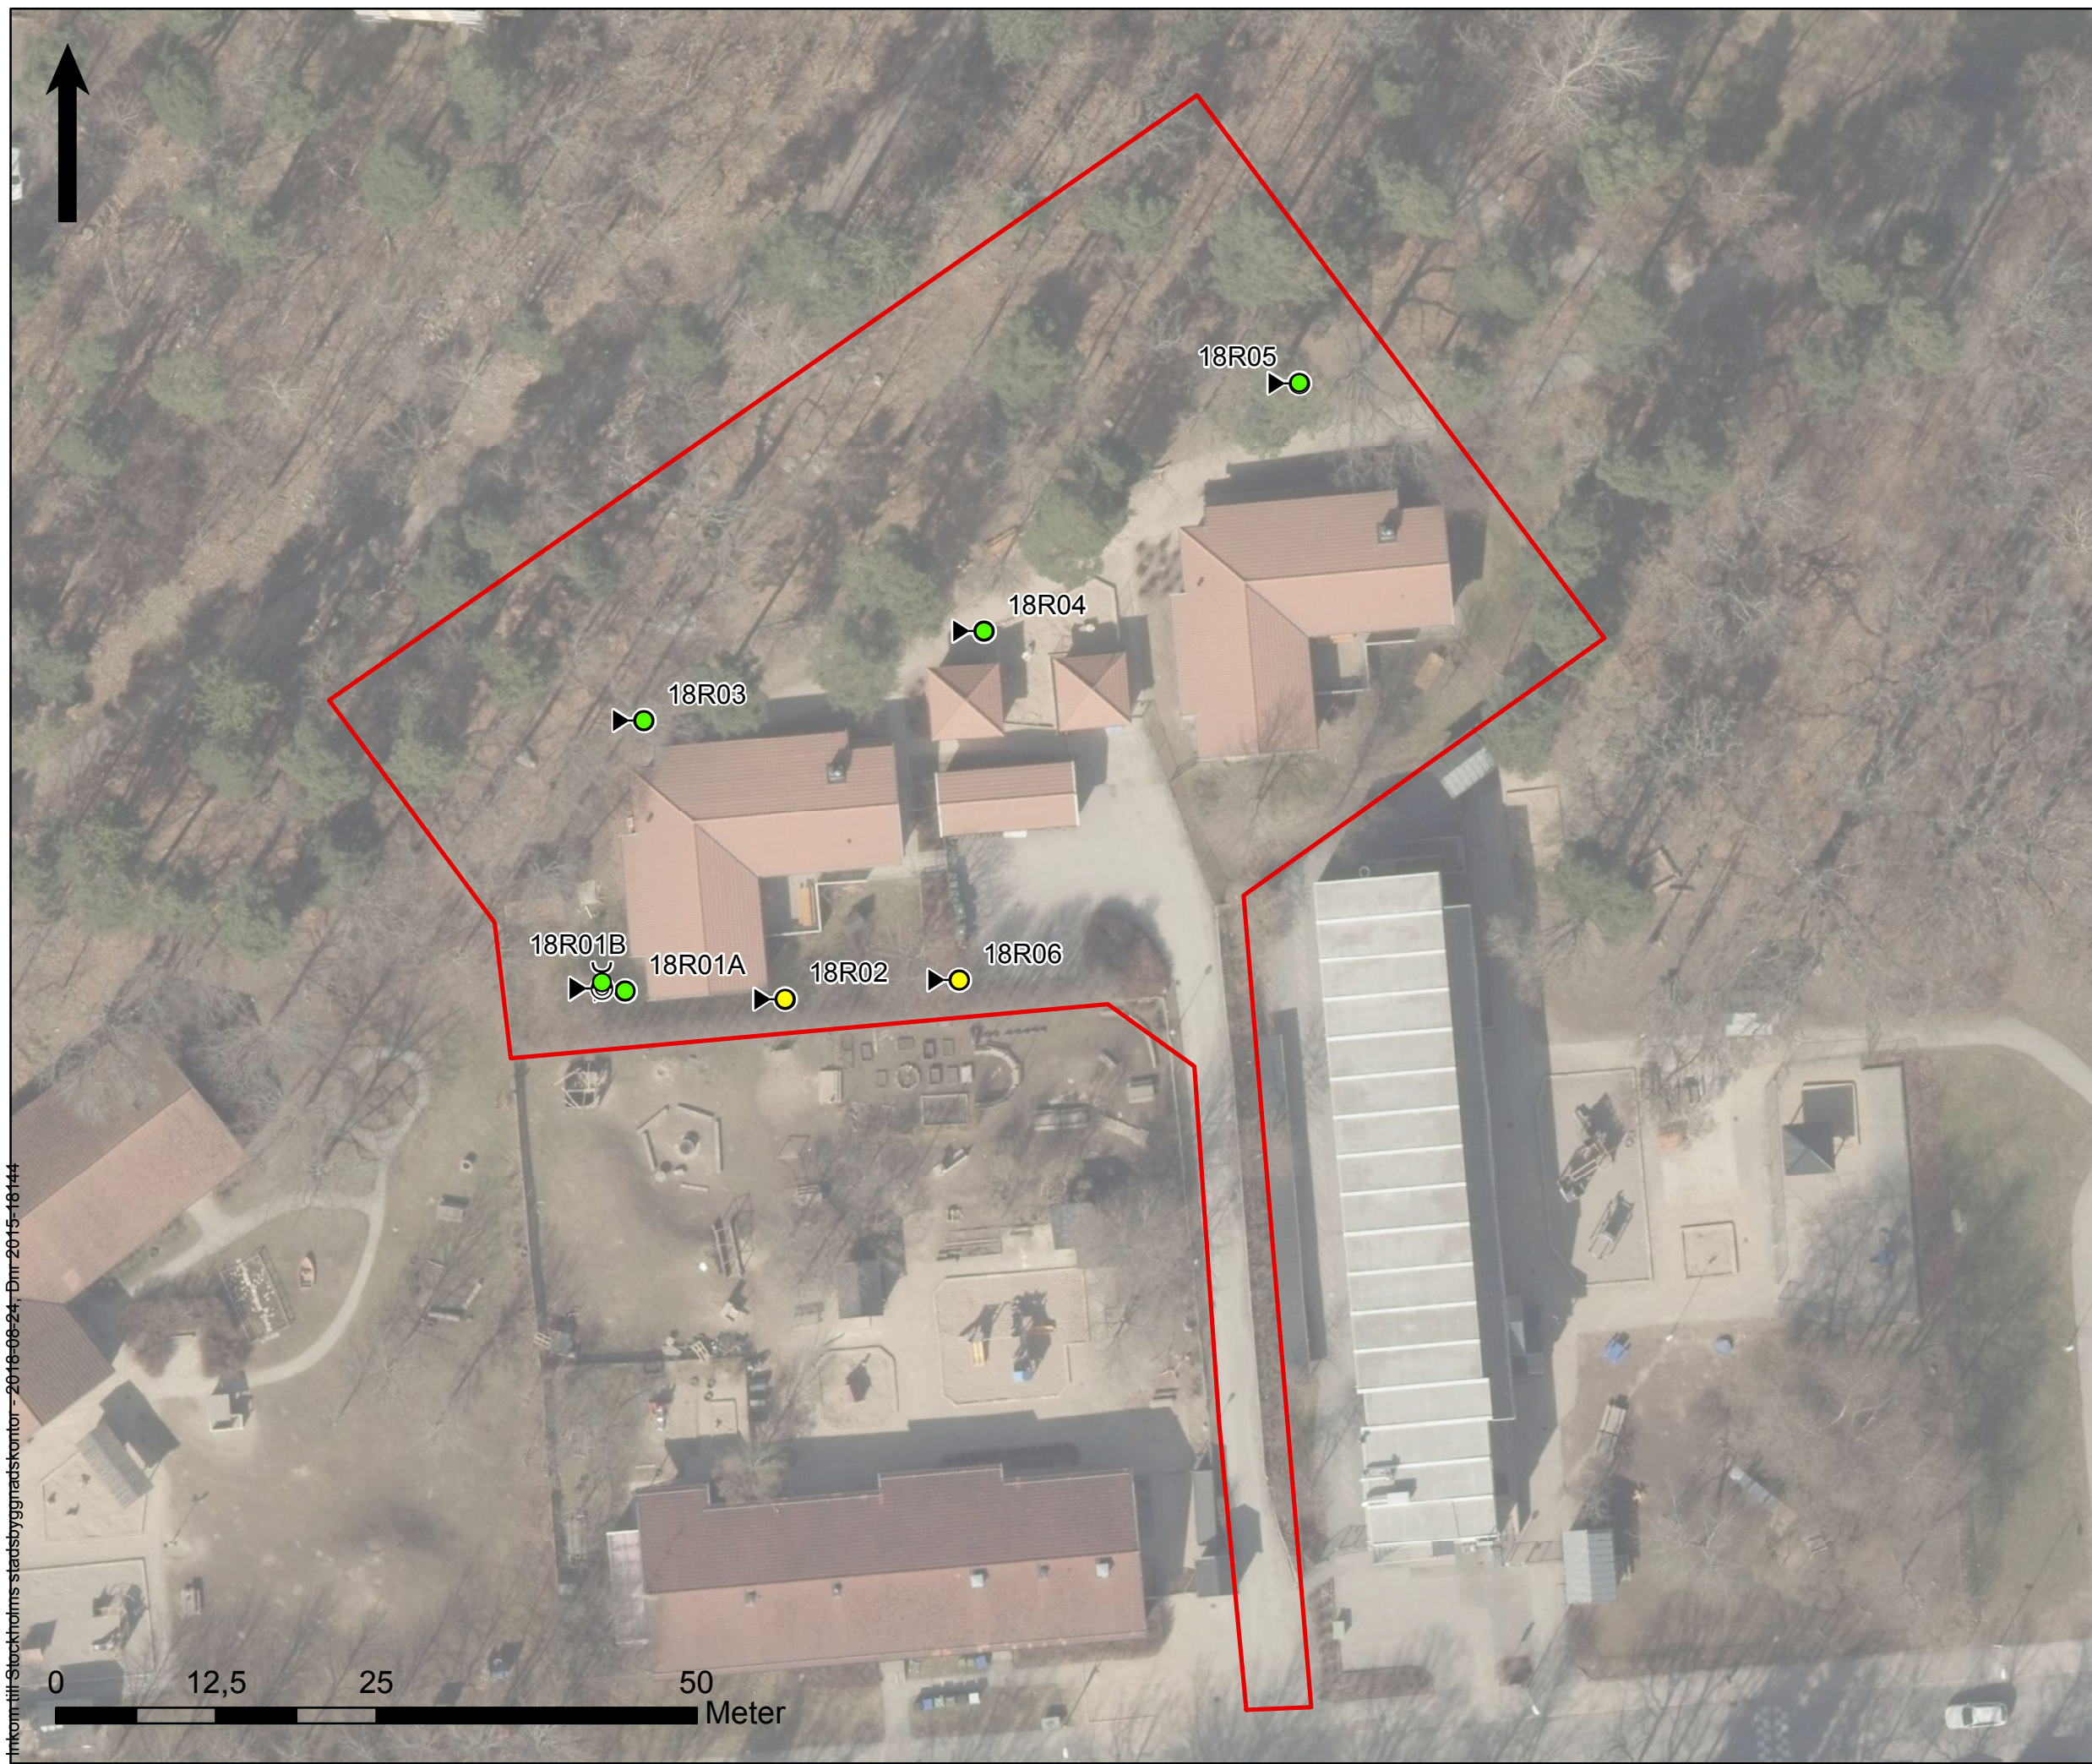
# Bilaga 2 Klassning av provtagningspunkter

I en punkt (18R02) har halter av PAH H överstigande riktvärden för KM, men understigande MKM, uppmätts. Halterna har uppmätts i fyllnadsmassor bestående av sandig grus och lera på nivån 1,0 – 2,0 meter under markytan. Inga förhöjda halter har uppmätts i det ovanliggande fyllnadsmaterialet. Från ca 2,3 meter under markytan finns naturlig morän med sand och grund (analys ej utförd).

I provtagningspunkt 18R06 (nivå 1,0-2,0 meter under markytan) har förhöjda halter av PCB påträffats. Halterna överstigar riktvärden för KM, men understiger riktvärdet för MKM. I samma punkt på nivå 2,0-2,3 meter under markytan har halter av kobolt överstigande riktvärdet för KM uppmätts. Föroreningarna har påträffats i fyllnadsmaterialet. Laboratorieanalys av den underliggande naturliga jorden är ej utförd.

I två punkter inom undersökningsområdet har halter avseende kobolt, PAH och PCB överstigande Naturvårdsverkets riktvärden för känslig markanvändning (KM) påträffats. Laboratorieanalys av PCB har endast blivit genomförd i en punkt, och

Inför kommande exploatering rekommenderar Ramboll Sverige AB att klassning av massorna utförs för att se till att schaktning och avlämning kan ske så effektivt och kostnadseffektivt som möjligt. I samband med detta rekommenderas att kompletterande analyser av PCB utförs.
