## Översiktlig miljöteknisk markundersökning

Ny förskola – Horisontvägen, Skarpnäck

SISAB – Skolfastigheter i Stockholm AB

Uppdragsnummer: 4938

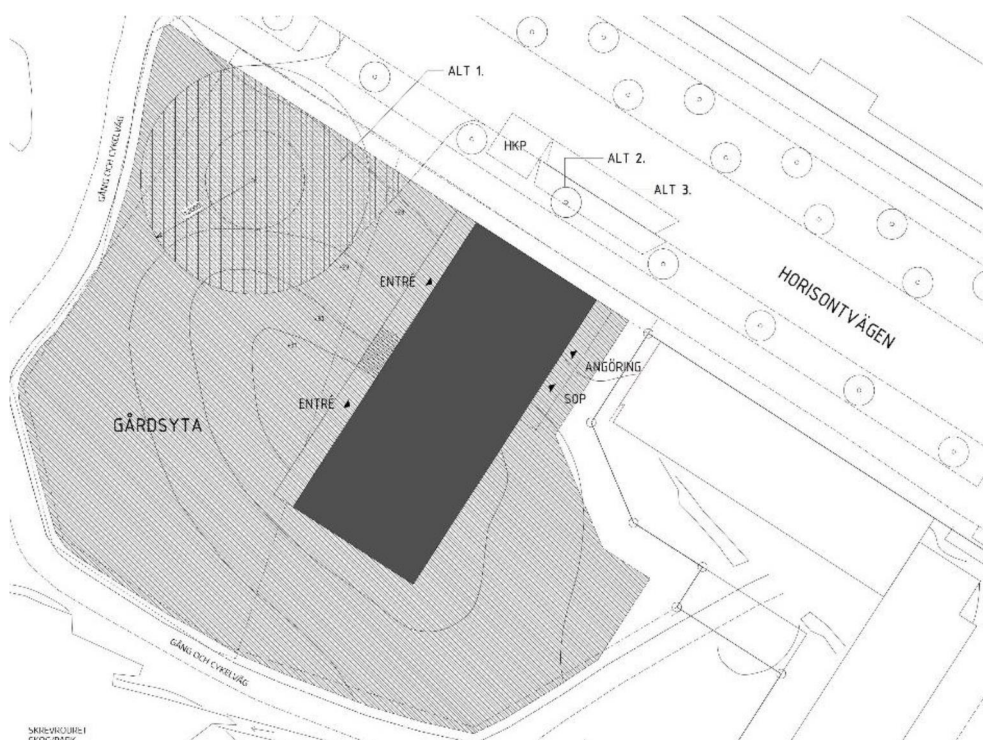
Figur 1. Situationsplan och sektion, Arkitema Architects 2018-08-16.

Underlag på utformningen av den nya förskolan har erhållits från beställaren i form av situationsplan och ritningar i plan och sektion från Arkitema Architects daterade 2018-08-16. I figur 1 nedan visas situationsplanen. Området är idag skogsbeväxt med gles skog och buskar samt berg idagen.

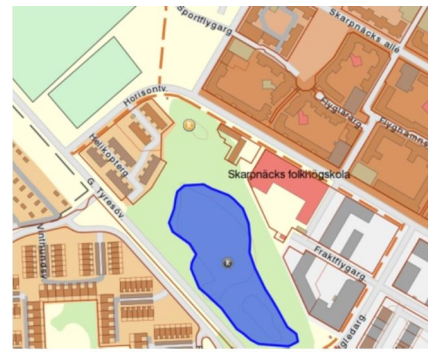
Invid undersökningsområdet (Figur 3) finns en fornlämning RAÄ 263:2, stridsvärn. Anteckning om fornlämningen innefattar: ”Skyttevärn, 10x6 m och 1 - 1,5m h övertorvat”.

Figur 3. Fornlämningar invid undersökningsområdet. Från Riksantikvarieämbetets webgis Fornsök

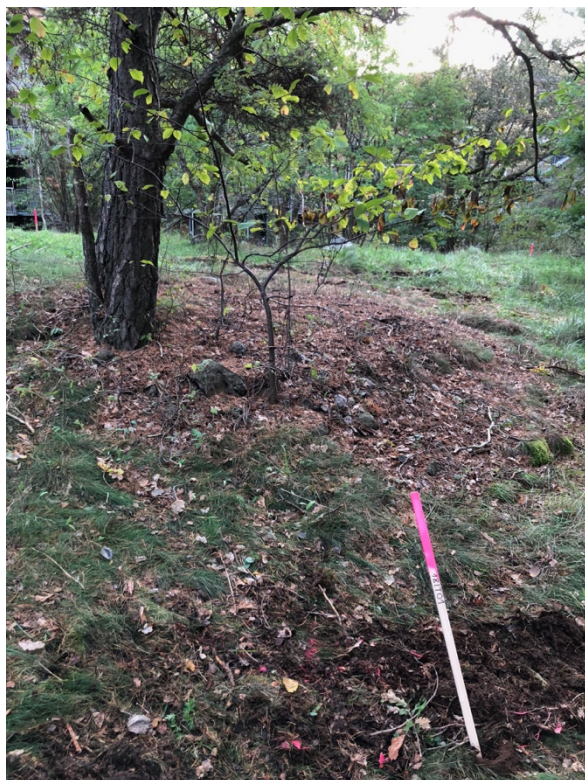
Figur 1. 18IT01

Vid provtagningen konstaterades rester av vad som på platsen bedömes kunna vara lämningar av tidigare skyttevärn/befästningsanläggning direkt öst om provpunkt 18IT01. Med hänsyn till att en registrerad fornlämning konstaterats inför undersökningen jämfördes koordinaterna för denna med platsen för provpunkten och de överensstämmer då inte fullt ut. Se Bilaga 1 avseende läge för känd fornlämning samt 18IT01, samt bild 1 i Bilaga 2.
