MARKTEKNISK UNDERSÖKNING

Aspholmen 1:1

Vårlöv Kommanditbolag

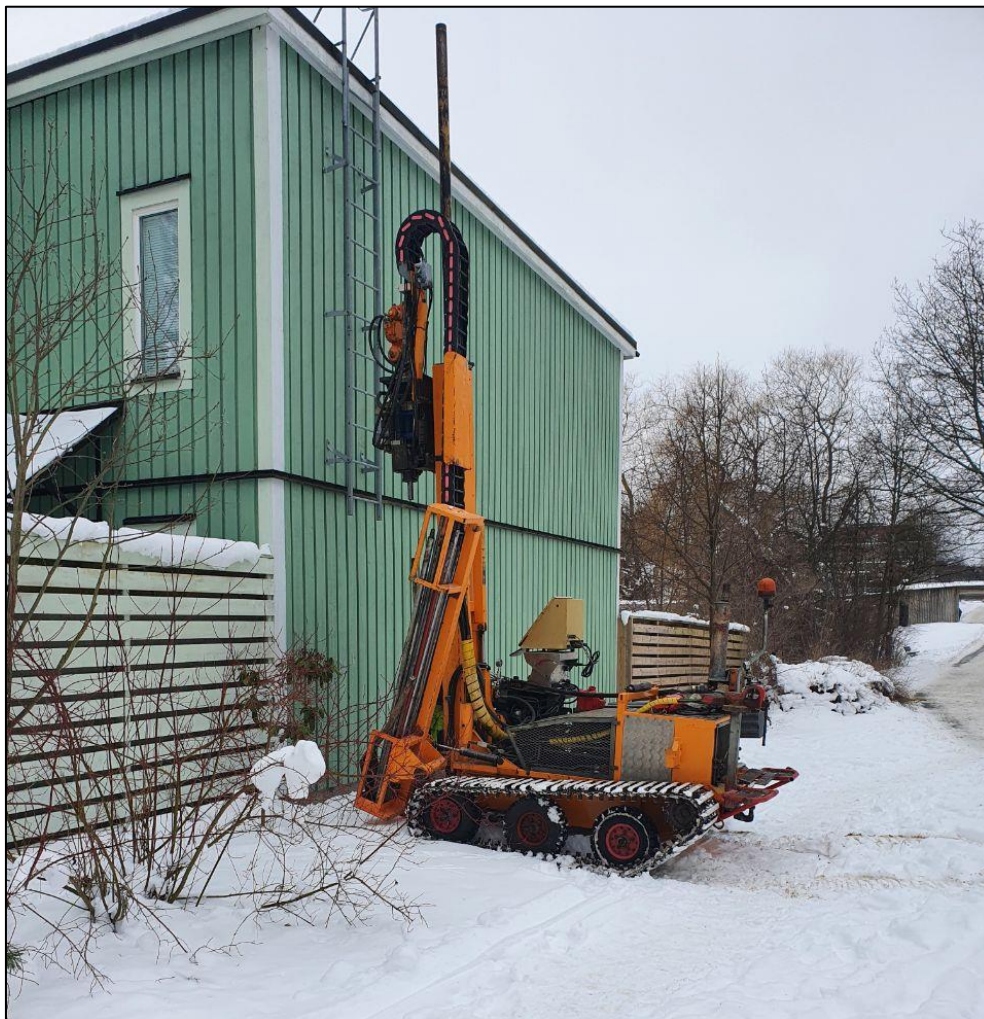
Figur 3: Provpunkt 3 med en illustration av rådande väderförhållanden.

Provtagning skedde den 19 februari. Området är dominerat av hårdgjorda ytor omgivna av flerfamiljehus och vad som ser ut att kunna vara en gammal kontorslokal, området för provtagningen befinner sig i en svagt sydligt lutande sluttning. Enstaka anlagda grönområden finns mellan de hårdgjorda ytorna. Lufttemperaturen under dagen uppmättes till omkring 5 grader. Ingen nederbörd. Tunt snötäcke (<5cm) se, (figur 3). Fyllnadsmassorna bestod av sandigt material med mindre klaster (~3cm) fullt utspridda i markmatrisen. Lerlagret som framträdde cirka en meter ned var grått och hade låg till inget organiskt innehåll – Leran uppskattas vara av glacial typ.
