UTREDNING SULFIDBERG ASPUDDEN 2:1 - BLOMMENBERG SVÄGEN

SLUTRAPPORT
2020-06-26

UPPDRAG 304450, Aspudden 2:1 Geoteknisk och miljöteknisk undersökning

Titel på rapport: Aspudden 2:1 - Blommensbergsvägen - Utredning sulfidberg

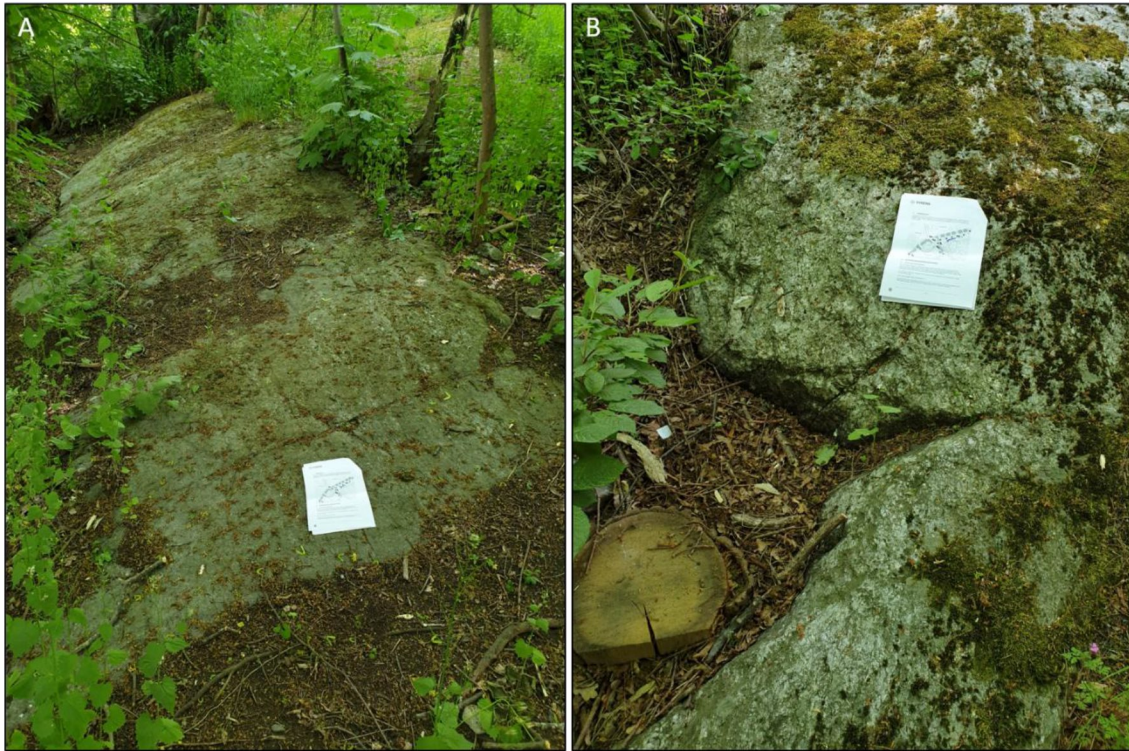
Bergmassan inom planerat detaljplaneområde är till stor del täckt av växtlighet vilket försvårar bedömning av bergart. Utifrån utförda observationer består bergmassan huvudsakligen av fin- till mellankornig sedimentgnejs (Figur 3) men lokalt förekommer även grovkornig röd granit i mindre relativ omfattning (Figur 4).

Figur 3. Sedimentgnejs i undersökningsområdet.

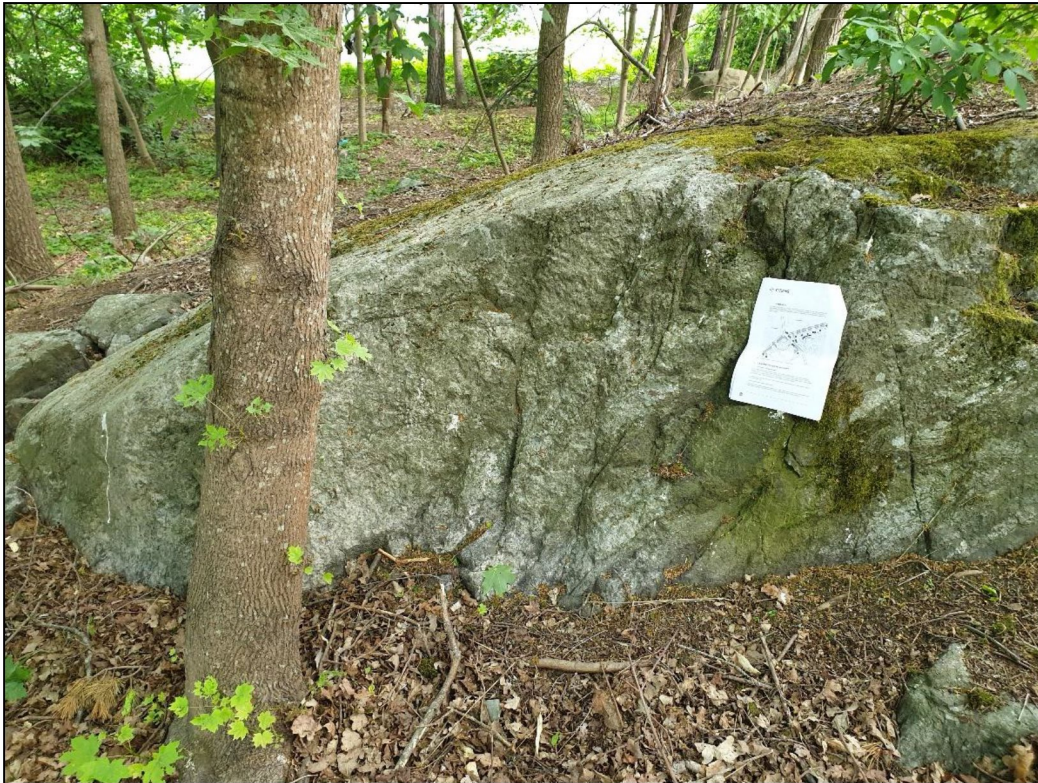
Bergmassan i undersökningsområdet är huvudsakligen lättvittrad och inga synliga sulfidmineraler kunde identifieras okulärt. Sulfid i bergmassan resulterar ofta i oxidation i sprickor och större delen av de av de frilagda sprickytor som finns i området kunde ingen oxidation identifieras (Figurer 5 och 6). Den var endast bergsslänterna på Sverkersgatan som visar oxidation (Figurer 7 och 8). Oxidation ger endast en indikation att berget kan innehålla sulfidmineraler eftersom oxiderade ytor också kan bildas av järnmineraler som förekommer oftare i bergmassorna jämfört med sulfidmineral.

Figur 5. Ej omvandlade och ej oxiderade sprickyta.

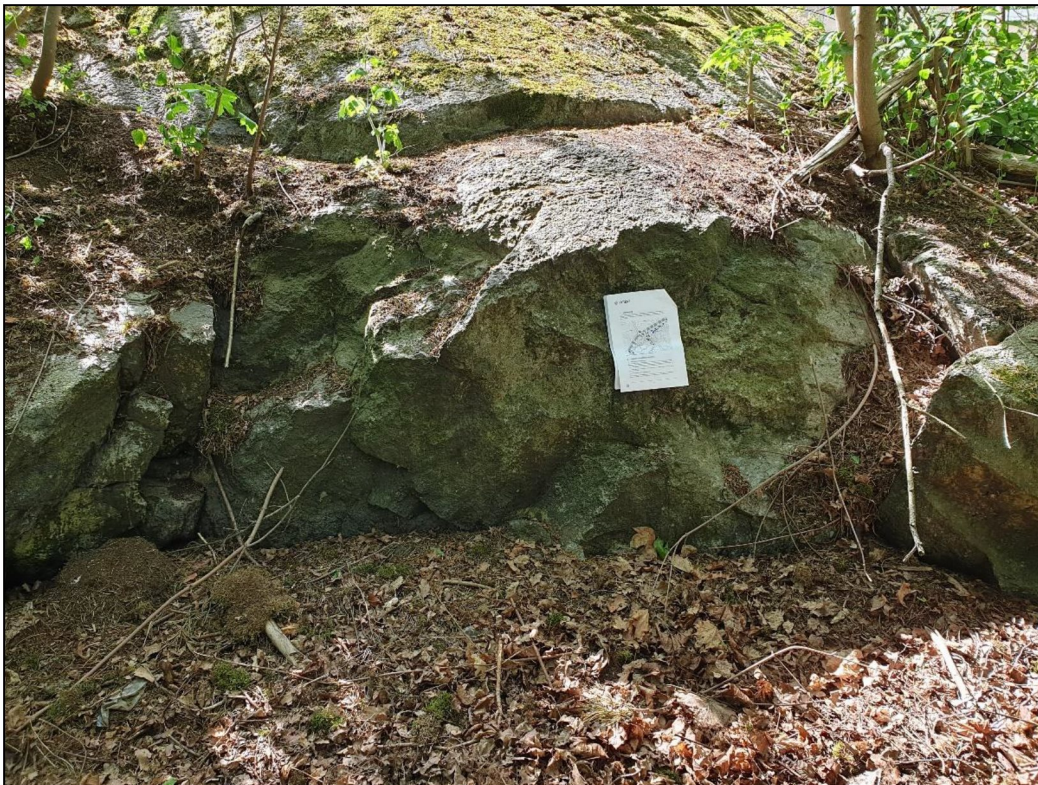
Figur 6. Ej omvandlade och ej oxiderade sprickyta.

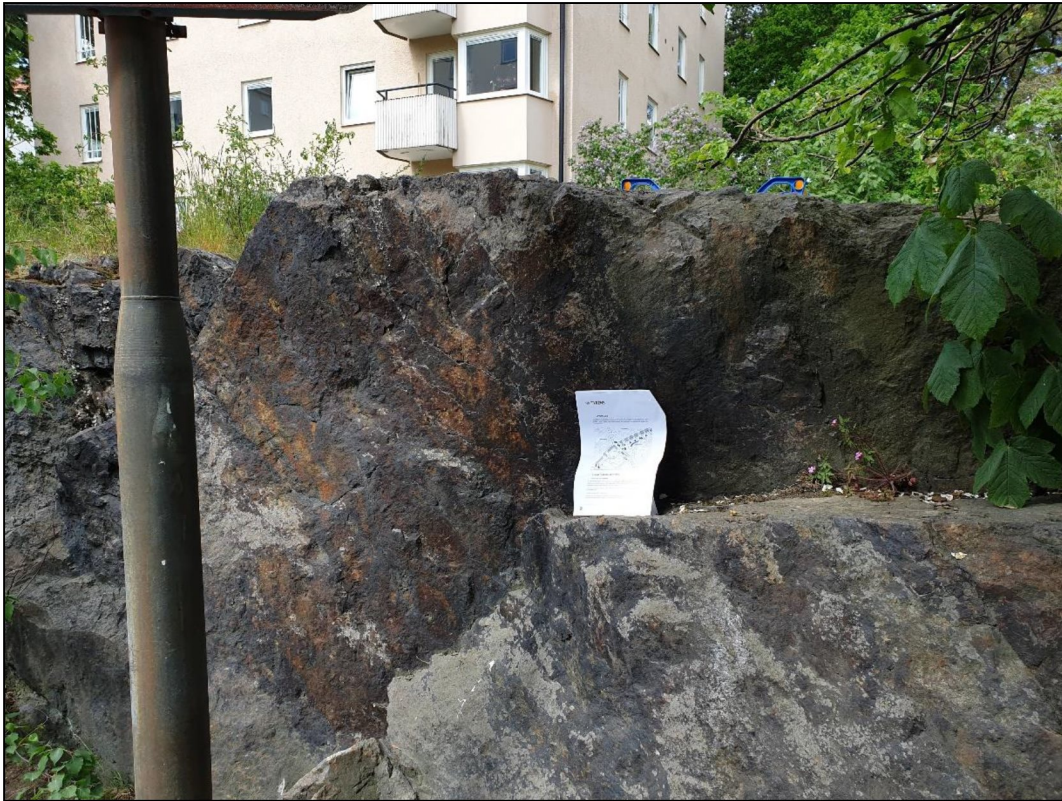
Figur 7. Oxiderade sprickyta vid Sverkersgatan.

Risk för förekomst av sulfidförande berg inom undersökningsområdet bedöms låg eftersom de flesta av frilagda sprickor inte visar någon indikation av sulfider och det är endast bergsslänterna vid Sverkersgatan som visar indikation på att det kan förekomma sulfidmineraler. I detta projekt har mängden bergschakt i ett tidigt skede uppskattats till cirka 2700 m³ baserat på en grundläggningsnivå 2 m under intilliggande vägar. Eftersom höjdsättningen och placeringen av byggnader inte är fastställd är detta en mycket grov uppskattning. Planerad bergsschakt för byggnader längs Erik Segersälls Väg resulterar i mer än hälften av den uppskattade bergvolymen. Mängden bergschakt är

Om bergmassor ska återanvändas och krossas inom arbetsområdet rekommenderas att bergmaterialet prov-tas och kontrolleras i kommande byggskede. Då kan det frilagda berget karteras och prov av utschaktade massor skickas på analys för förekomst av sulfider. Om det i byggskedet lokalt visar sig förekomma höga halter sulfider i berget kan det hanteras genom att massorna avgränsas från övriga ej sulfidhaltiga massor och fraktas till bergkrossanläggning eller deponi. I det fall massorna fraktas till annan plats är det viktigt att notera att gällande lagstiftning för förorenade massor ska följas. Med dessa åtgärder är risken för att eventuellt sulfidhaltigt berg påverkar vattenmiljön i närområdet starkt begränsad.

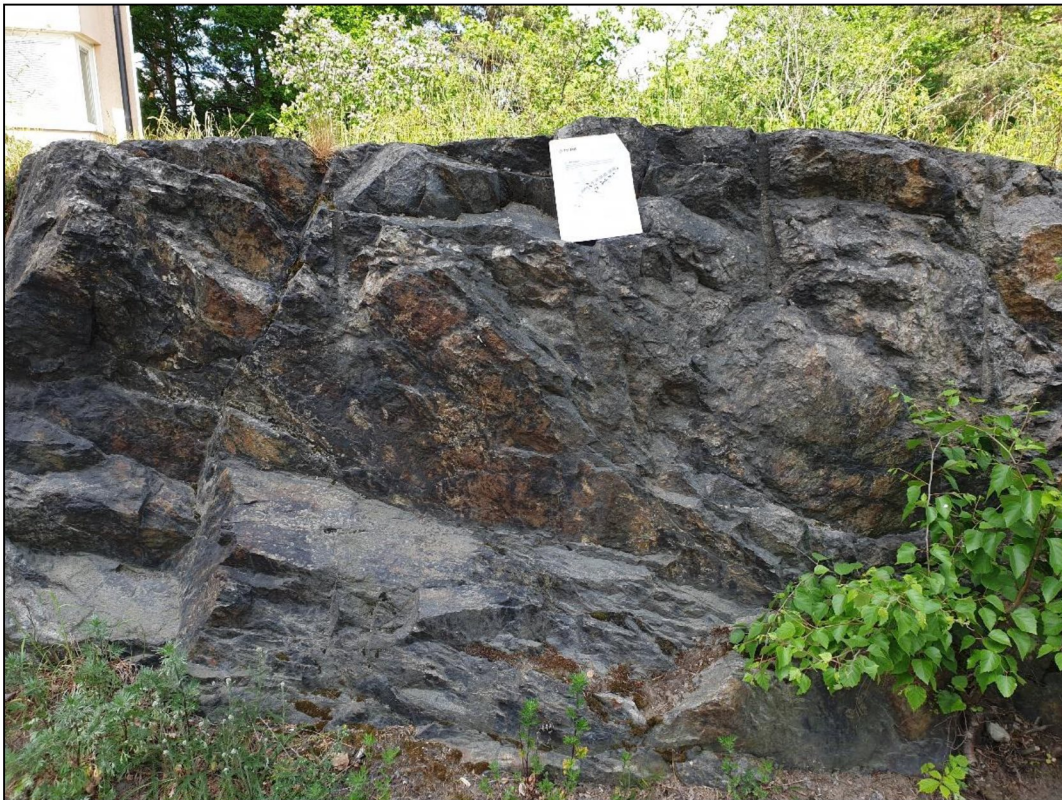
Figur 8. Oxiderade sprickyta vid Sverkersgatan.
