# FÖRSLAG TILL NY FLERBOSTADSBEBYGGELSE I KV FIRMAN 1 OCH DEL AV GRIMSTA 1:2, RÅCKSTA

ANTIKVARISK KONSEKVENSANALYS

2021-05-07

UPPDRAG: 20U3207

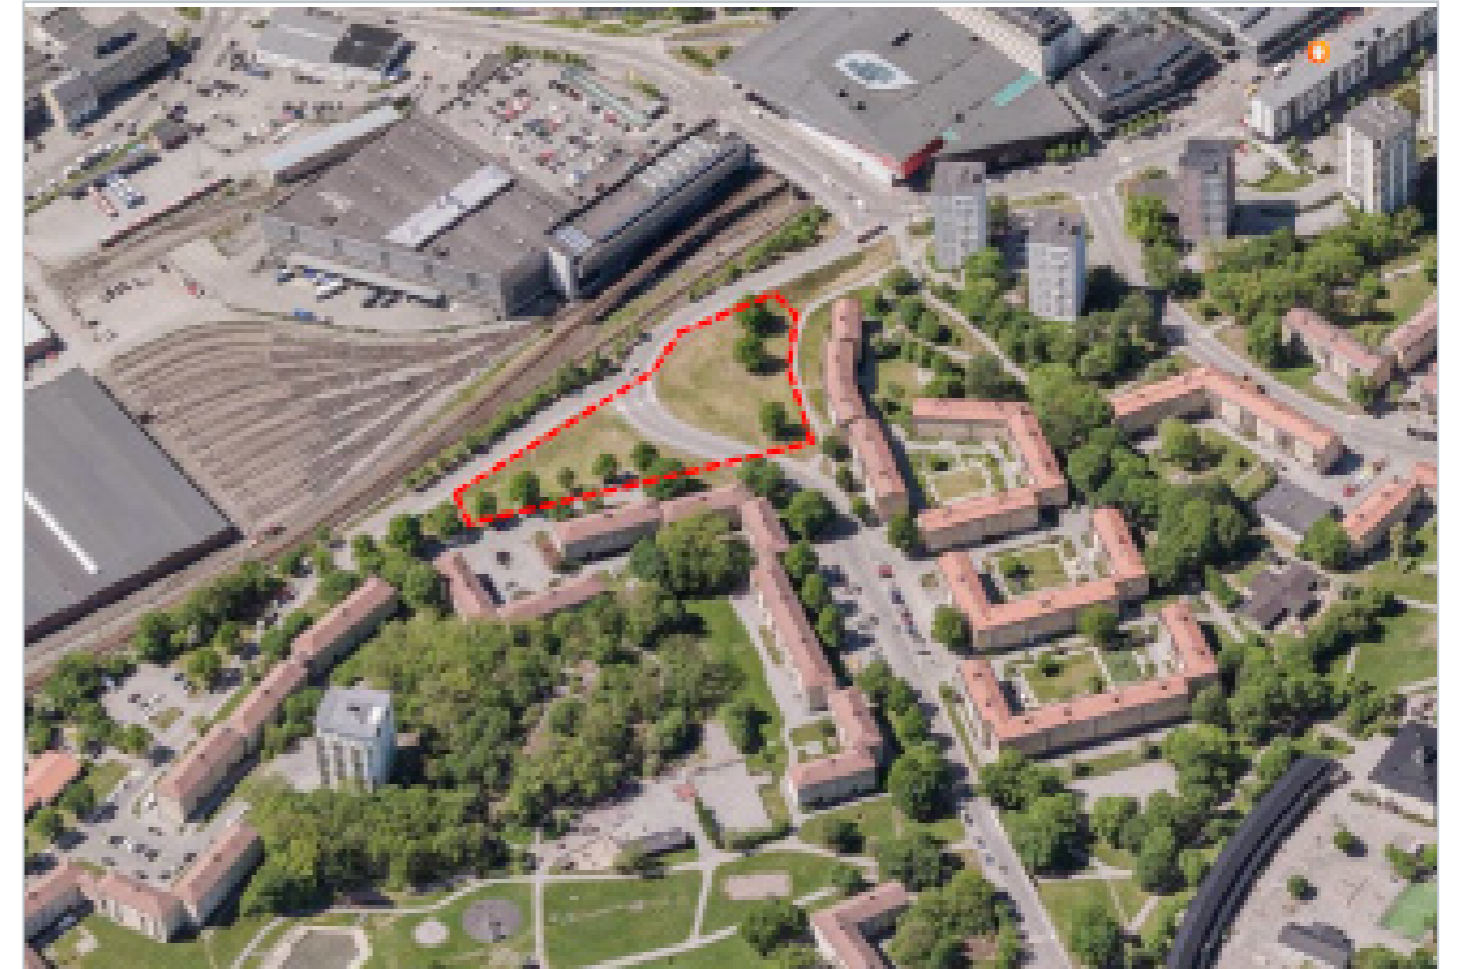
Flygfoto som visar planområdets avgränsning. Illustration ur start-PM.

Utredningsområdet utgår från planområdet (fastigheten Firman 1 och del av Grimsta 1:2), men omfattar även de närmaste omgivningarna, se planområdet avgränsat på flygfoto till höger.

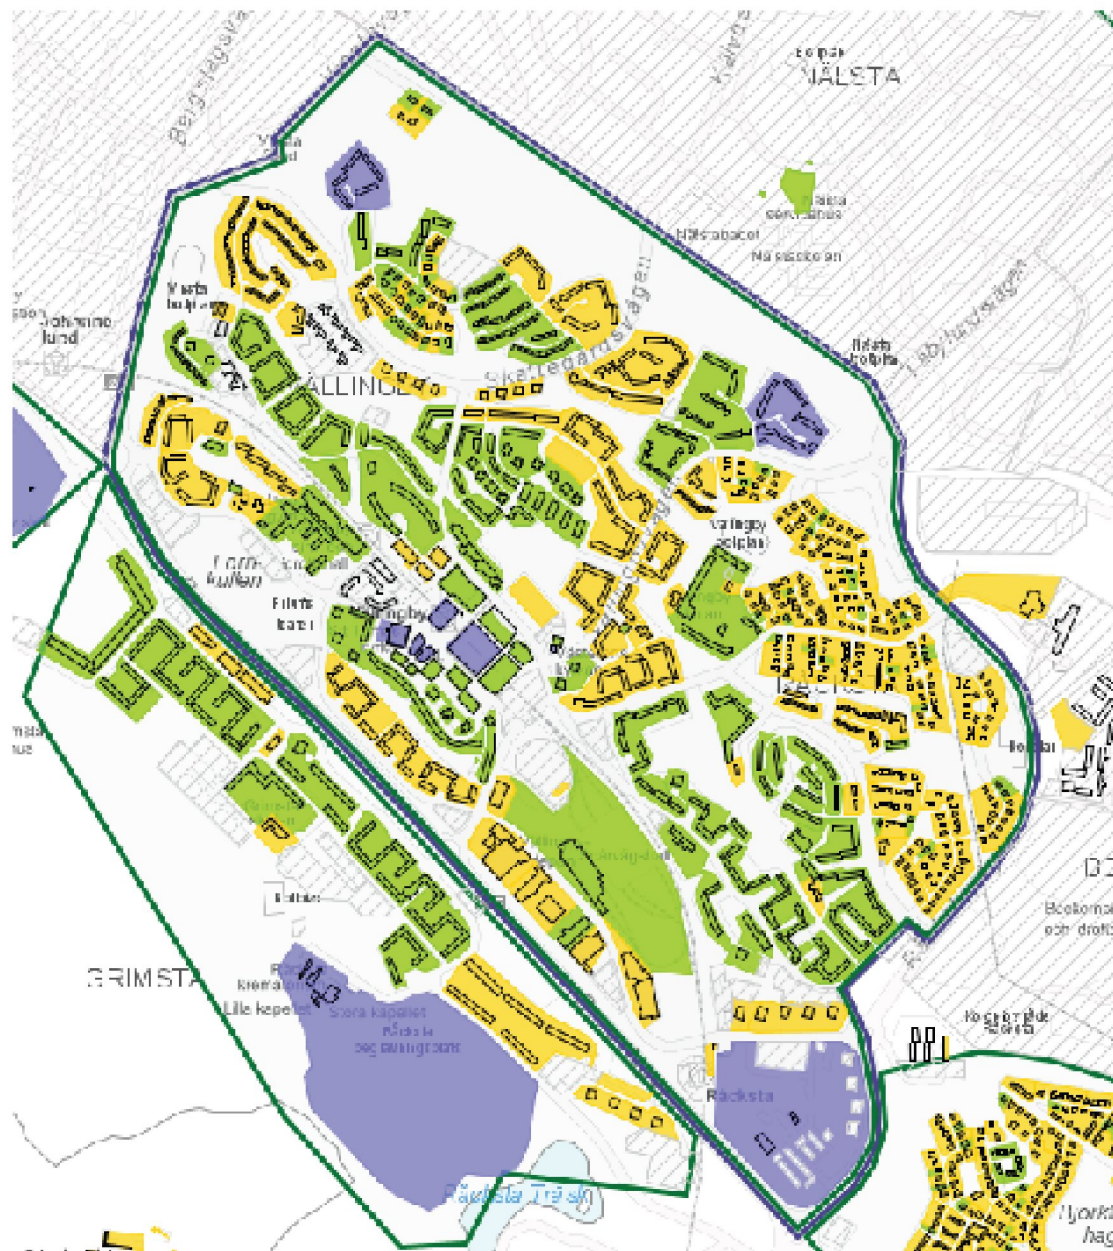
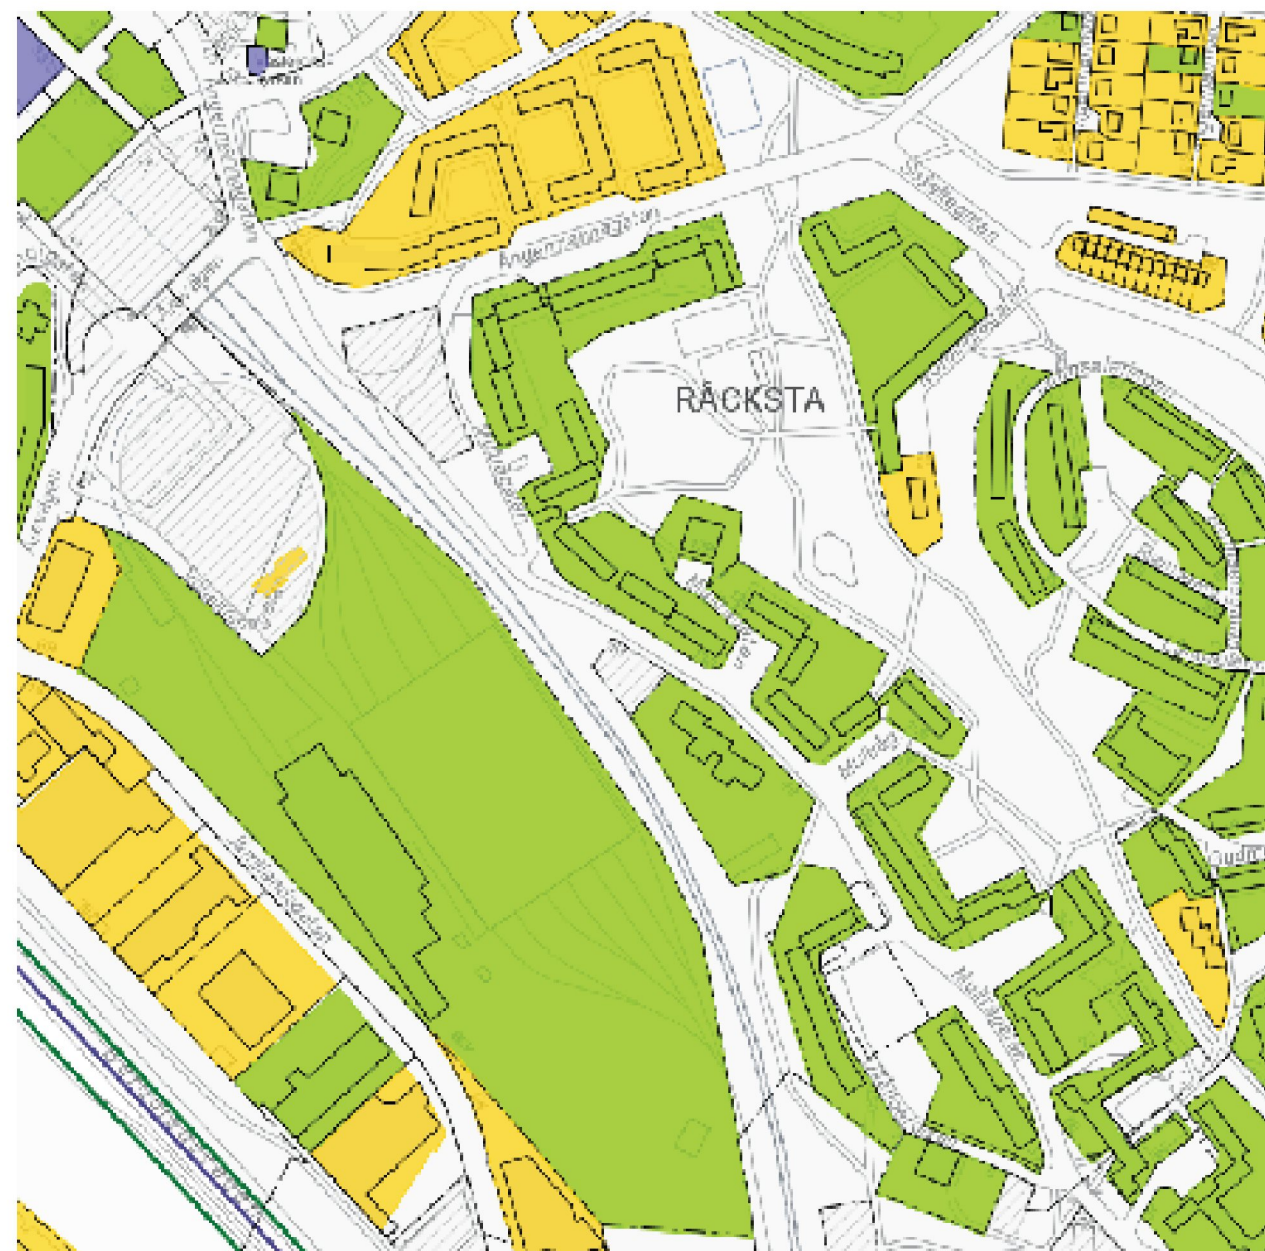
Stadsmuseets kulturhistoriska klassificeringskarta. Riksintresseområdet sammanfaller med kulturhistoriskt värdefullt område som pekats ut av stadsmuseet.

Detalj av kartan till vänster. Planområdet är ej klassificerat, men omges av gulklassad bebyggelse i kv Bolaget 2 och grönklassad bebyggelse i kv Kundregsitret 4. Även spårområdet med depån är grönklassad

Planområdet saknar klassning. Bebyggelsen på grannfastigheten Bolaget 2 är gulklassad av Stockholms stadsmuseum och bebyggelsen på grannfastigheten Kundregistret 4 är grönklassad.

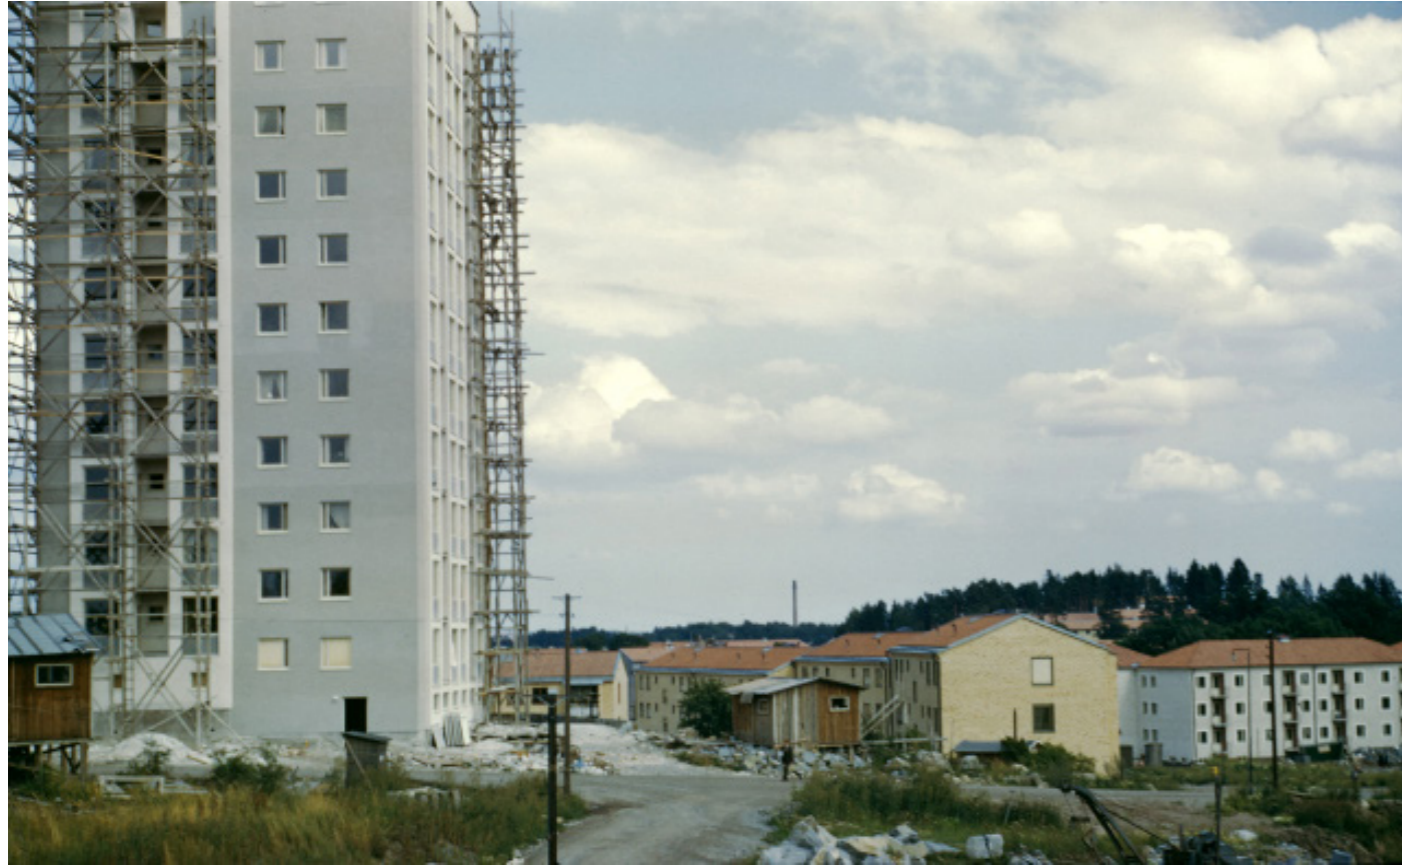
Foto överst t.v. Det höga flerbostadshuset vid Ångermannagatan 163 i kvarteret Platschefen under uppförande. Till höger lägre trevånings bostadshus i kvarteret Bolaget. Foto Gustf W:son Cronquist 1953-1954. SSMDIA007319S. Stockholms stadsmuseum.

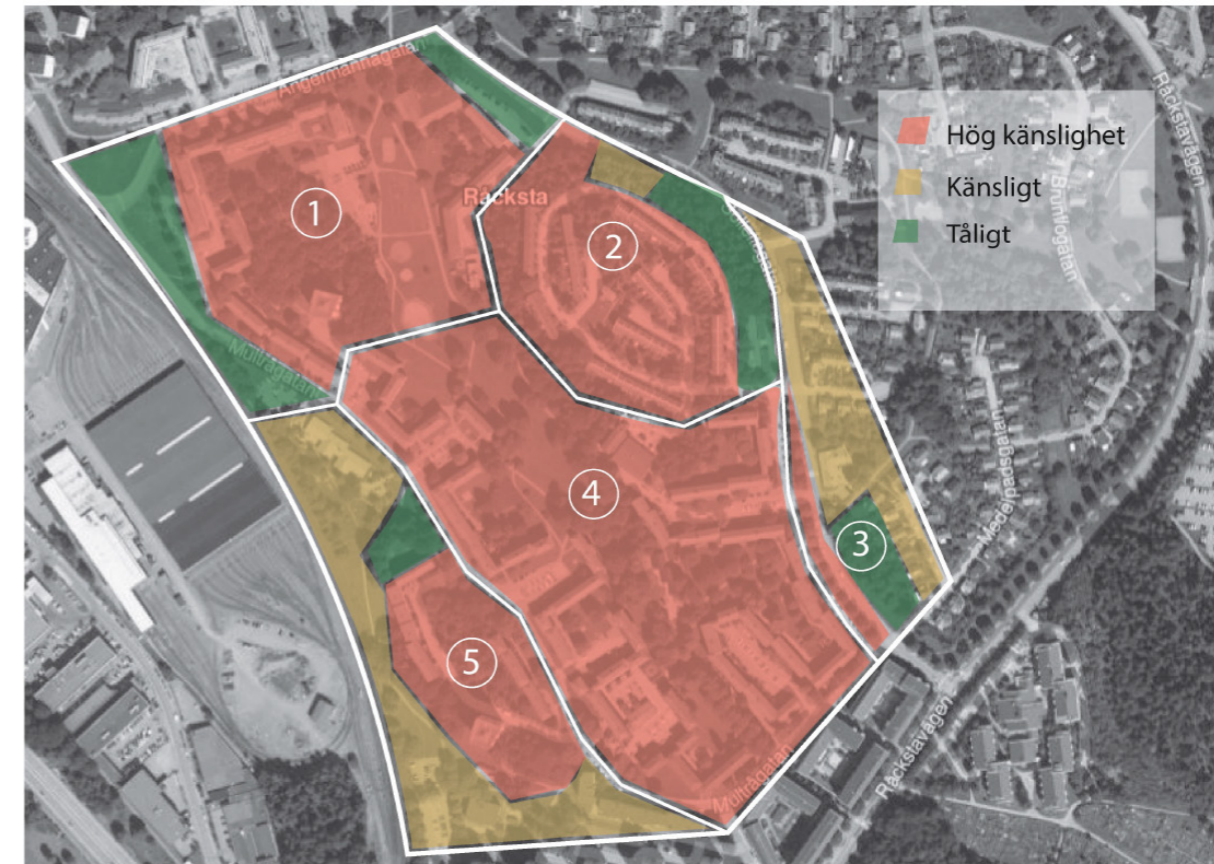
Kartan ur kulturmiljöanalysen 2018 som visar känsliga resp. tåliga områden. Kulturmiljöanalysens undersökningsområde avgränsas av Ångermannagatan och Solleftegatan med en liten utvidgning i öster, samt Multrågatan.

I områdets östra del finns dock ett område där en parkering och plan gräsyta dominerar vilket gör det mer tåligt för förändring. bebyggelsen är låg och ev. tillskott måste underordna sig befintliga takfotshöjder.

Även i randområdet mot väster finns en yta som är lämplig för tillkommande bebyggelse anpassad till lamellhusens skala. *Det är i detta område som ny bebyggelse planeras enligt planförslaget.*

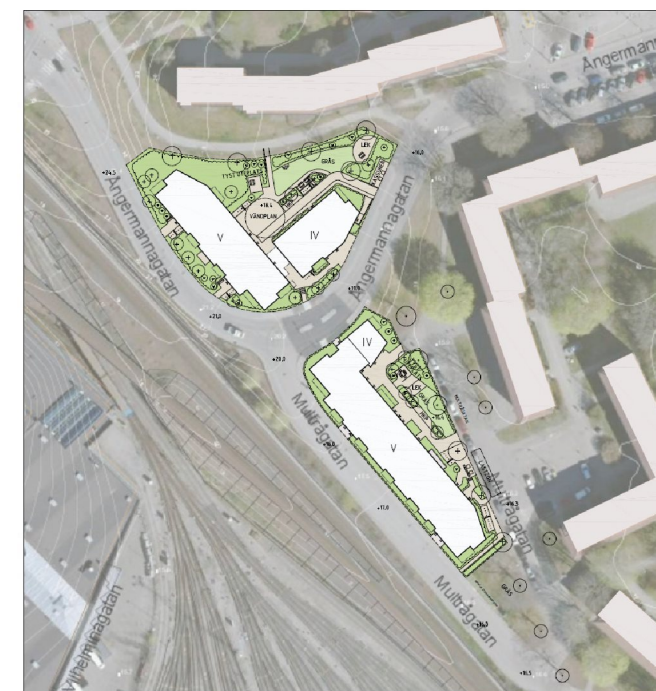
*Situationsplan. Topia landskapsarkitekter 2021-04-13.*

De tre träd som står i det norra kvarteret kommer att tas bort och nya träd planteras längs med gångbanan. I det södra kvarteret kommer tre träd i den enkelsidiga allén tas bort. De kommer dock att återplanteras.

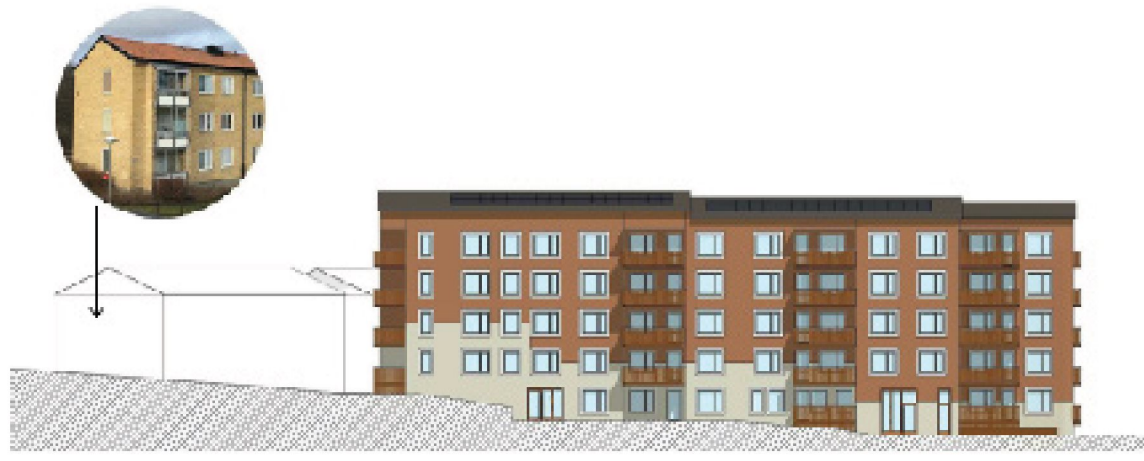
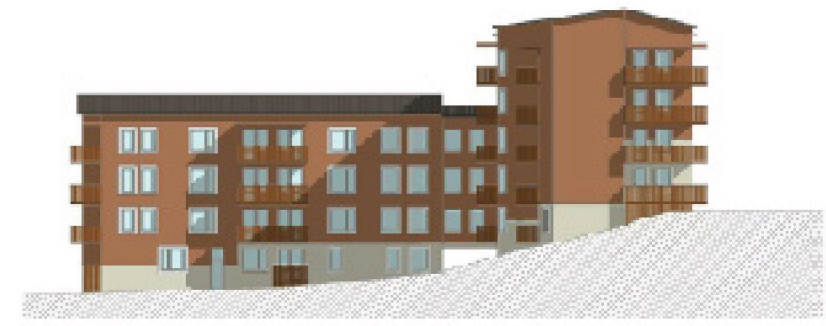
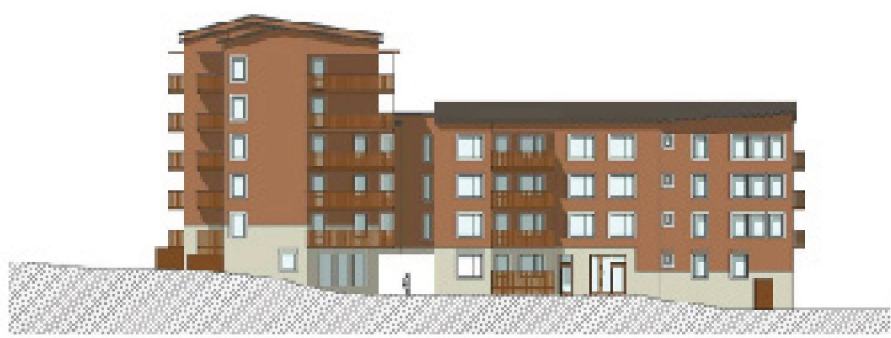
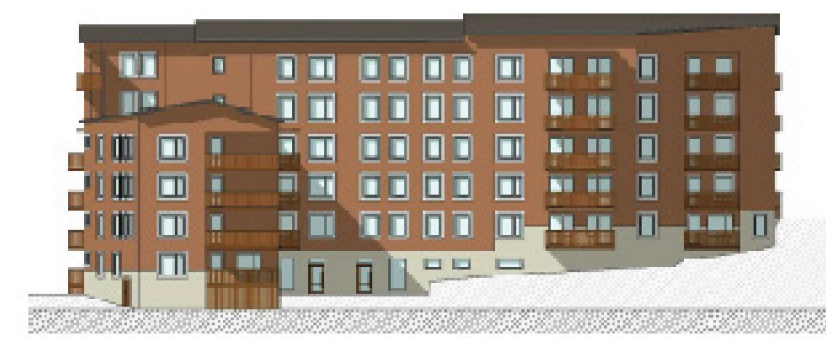
Fasader. Lindberg Stenberg Arkitekter. 2021-04-12.

Fasad mot sydväst

Fasad mot nordväst

Fasad mot sydöst

Fasad mot nordöst

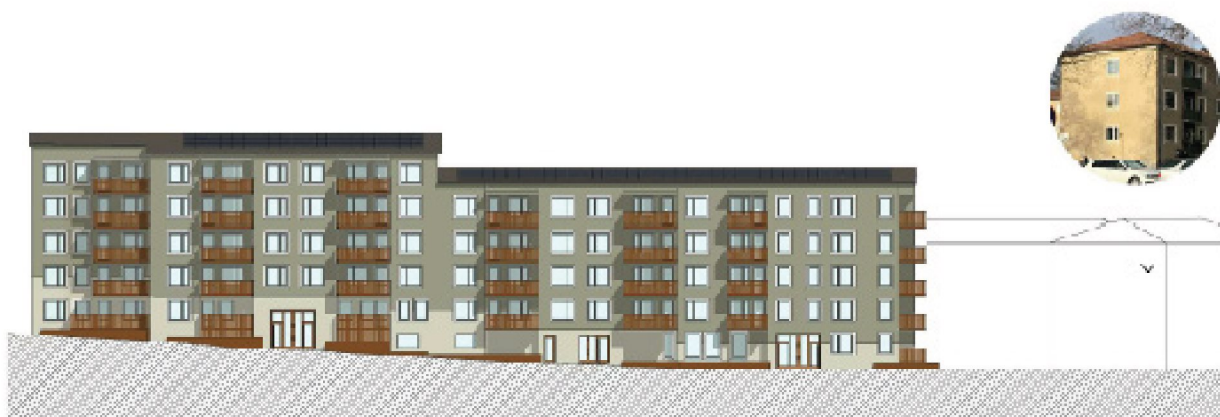
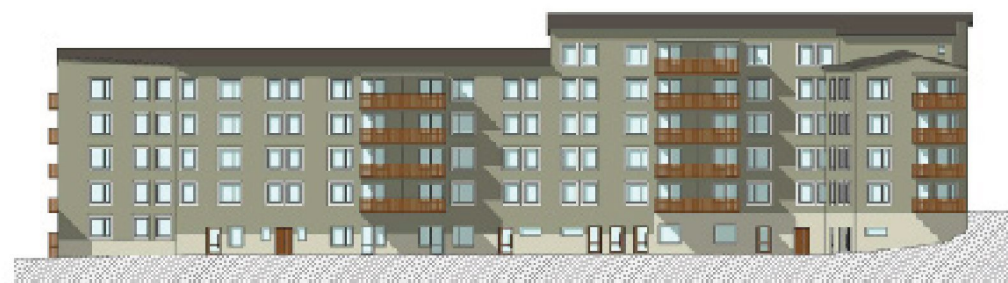
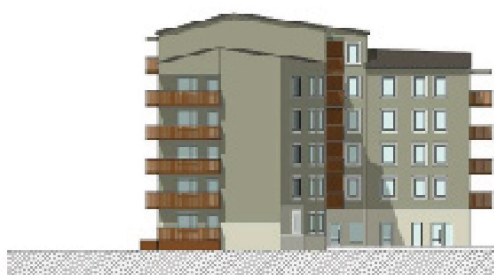
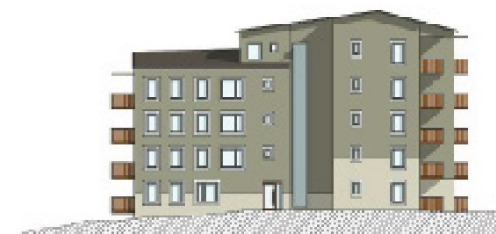
Fasader. Lindberg Stenberg Arkitekter. 2021-04-12.

Fasad mot sydväst

Fasad mot nordost

Fasad mot sydost

Fasad mot nordväst

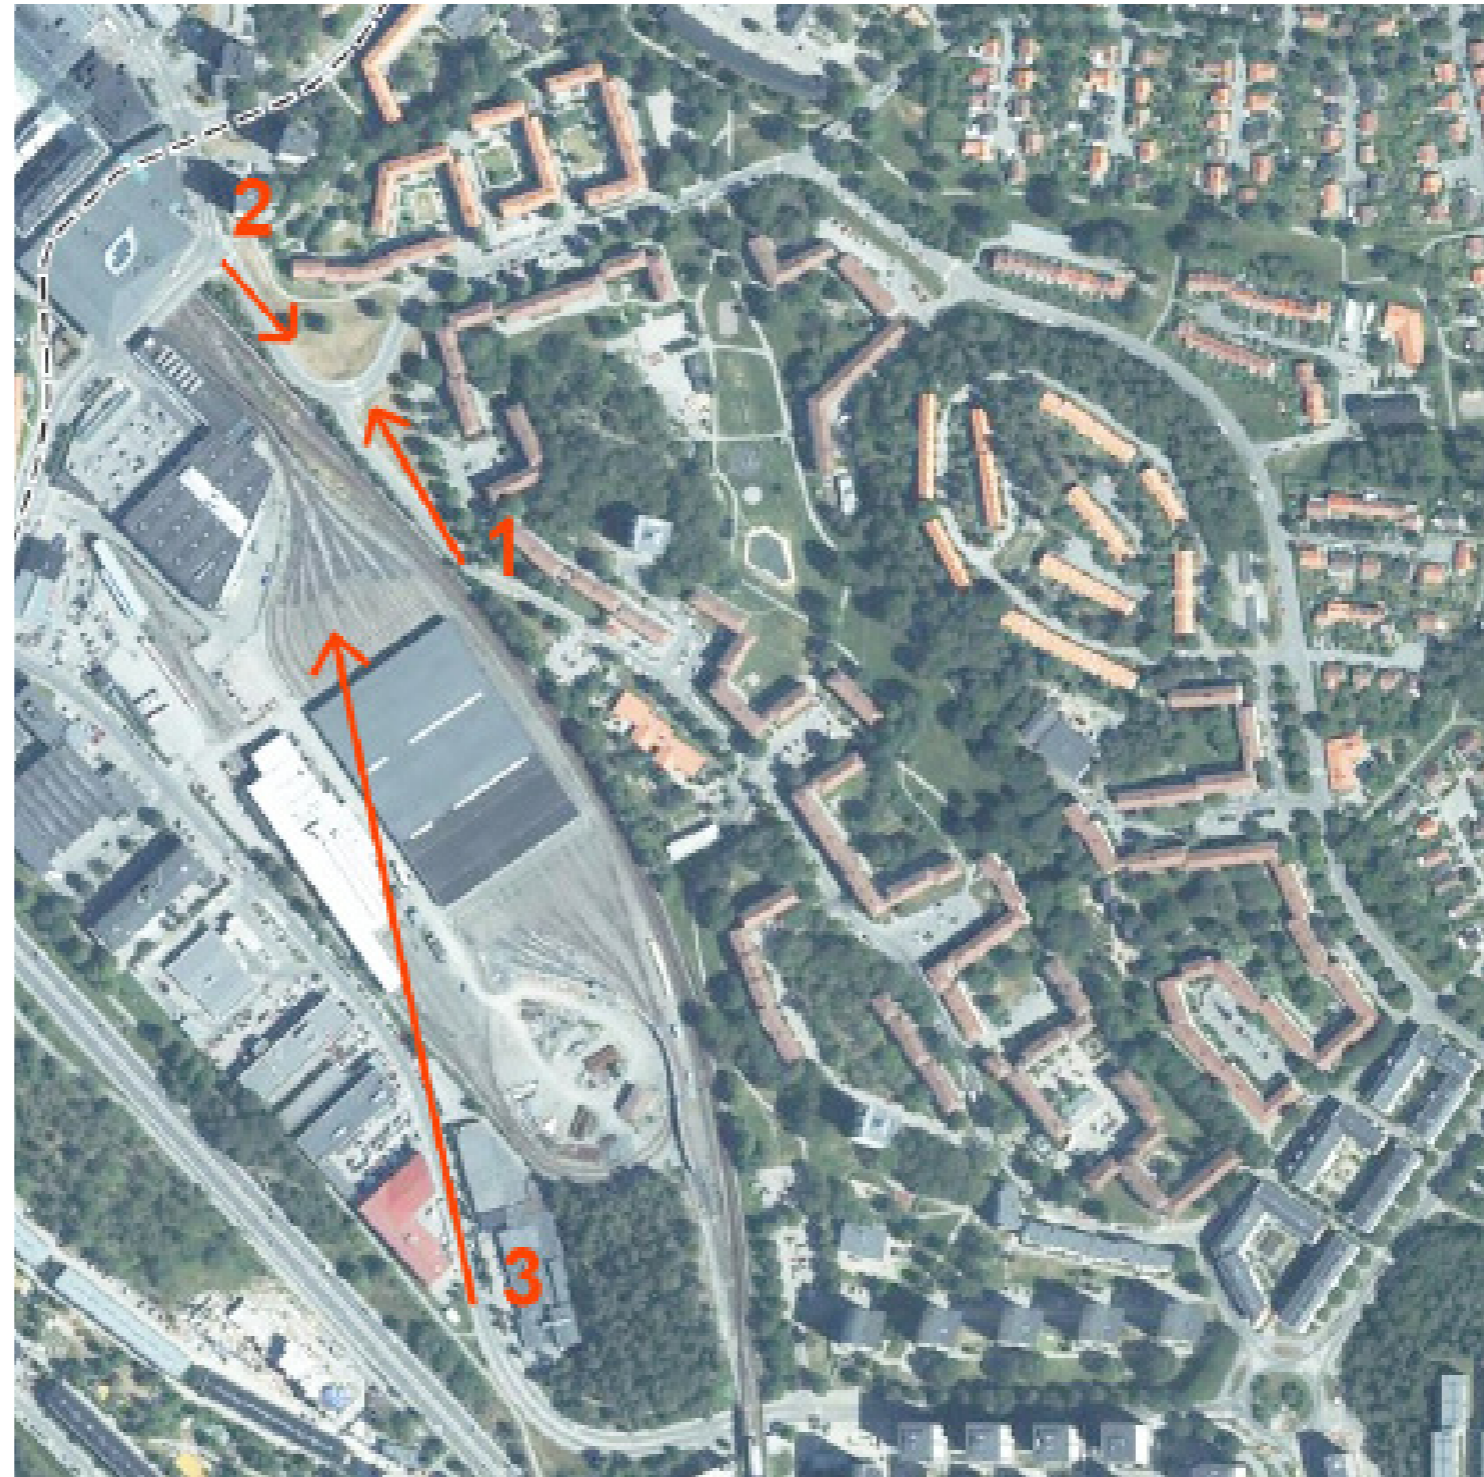
Utvalda siktlinjer. Illustration av Lindberg Stenberg Arkitekter.

Efter besök på platsen ersattes siktlinje 2 av en vy från centrum mot sydost för att kunna bedöma hur de befintliga punkthusen i Räcksta, som också fungerar som markörer, påverkas av den föreslagna bebyggelsen.

Arkitekten tog sedan fram fotomontage som visar hur den planerade bebyggelsen påverkar siktlinjerna. Se *följande sidor*.

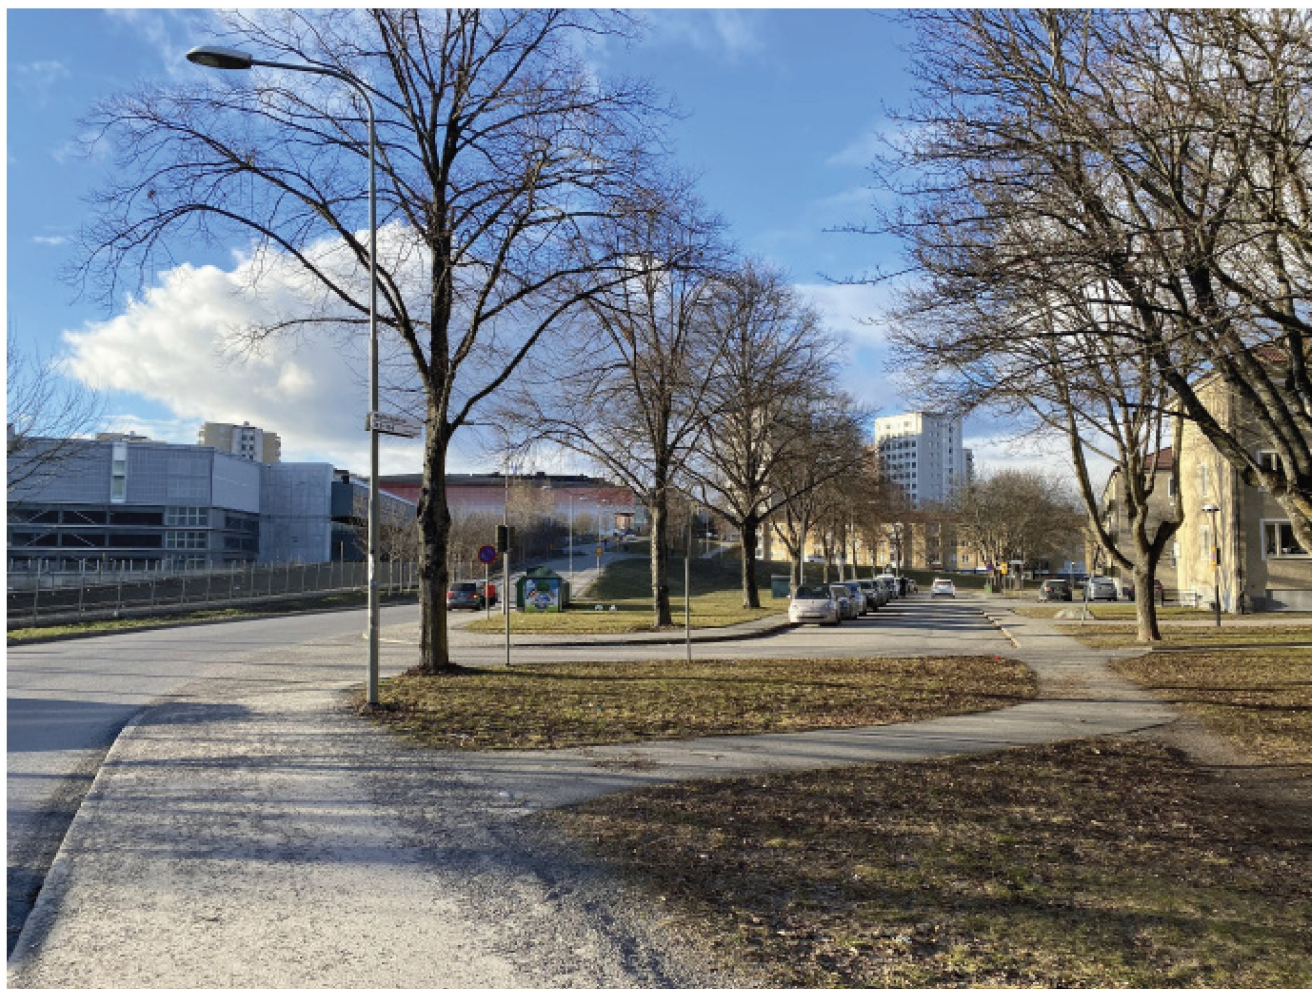
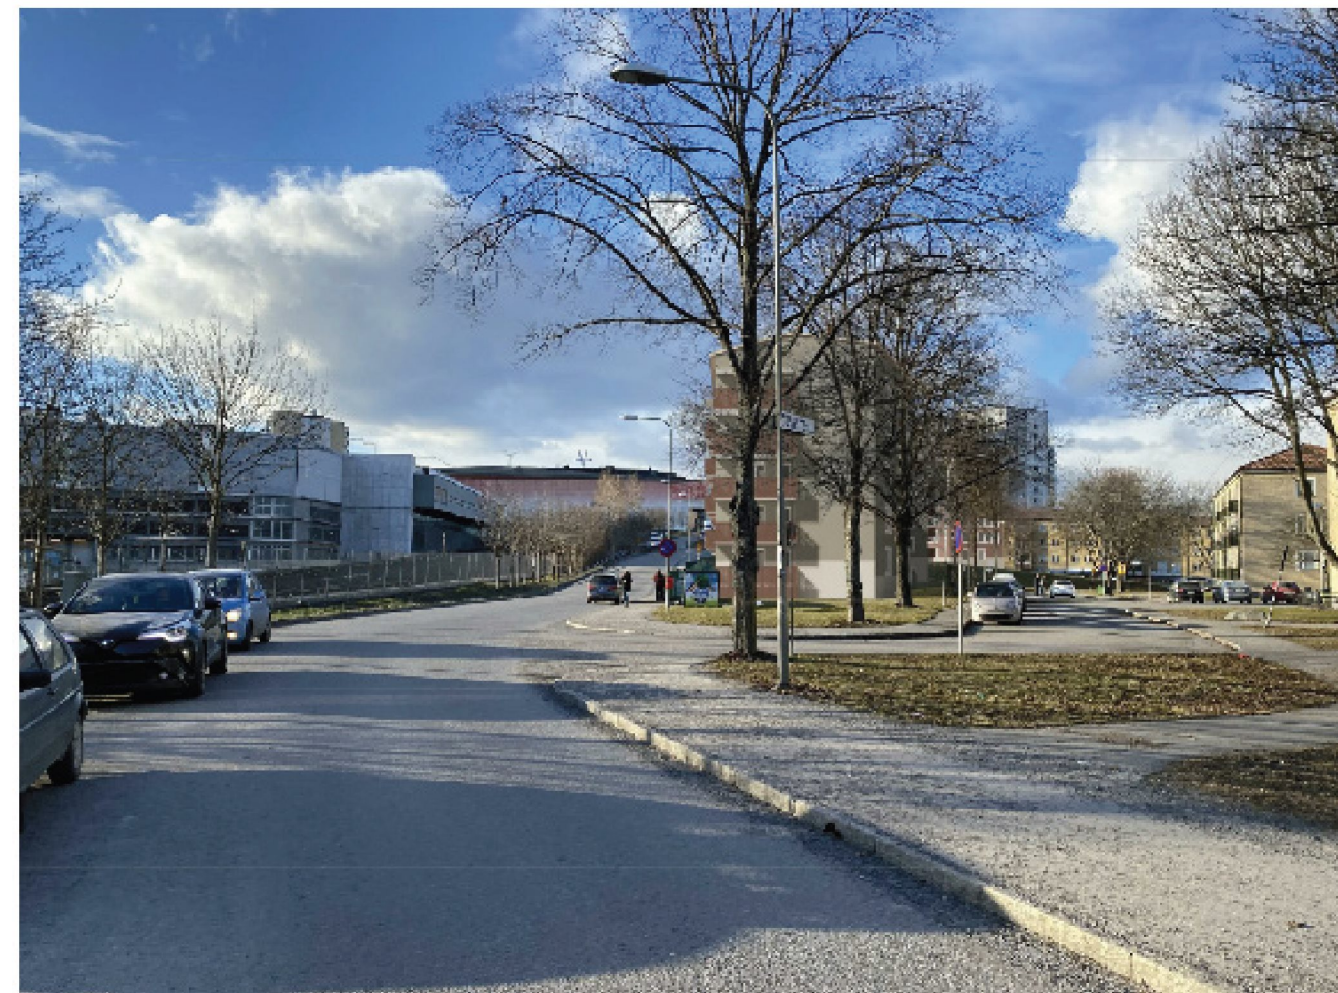
## VYPUNKT 1, FRÅN MULTRÅGATAN NORRUT

Bilden ovan t.v. visar hur vyn från Multrågatan mot Vällingby centrum ter sig idag. Ett av punkthusen i Vällingby centrum syns tydligt vid sidan av träden och ytterligare ett skymtar bakom träden. Framför punkthusen syns lamellhusen i gult tegel i kv Bolaget .

Fotomontagen t.h. visar den planerade bebyggelsen i det södra kvarteret. Den tidigare obebyggda och trädbevuxna ytan bebyggs med en volym i fem våningar. Huset visas med grågrön fasadputs, grå sockel och traditionellt sadeltak. Den nya volymen skymmer ett av punkthusen, det andra är fortfarande synligt. Den västra delen av husen i kv Bolaget skymms av de nya husen i det norra kvarteret.

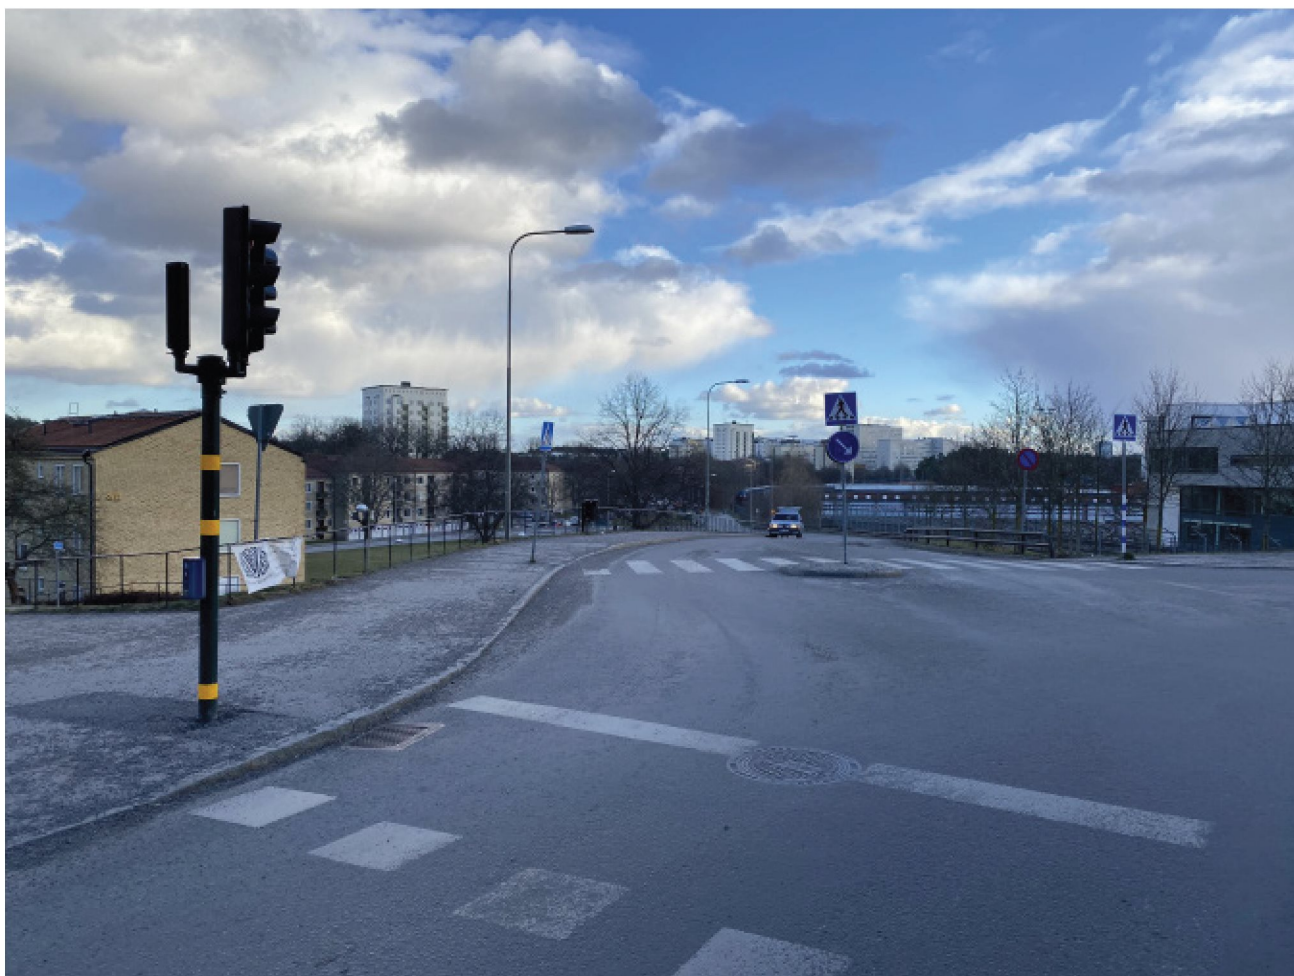
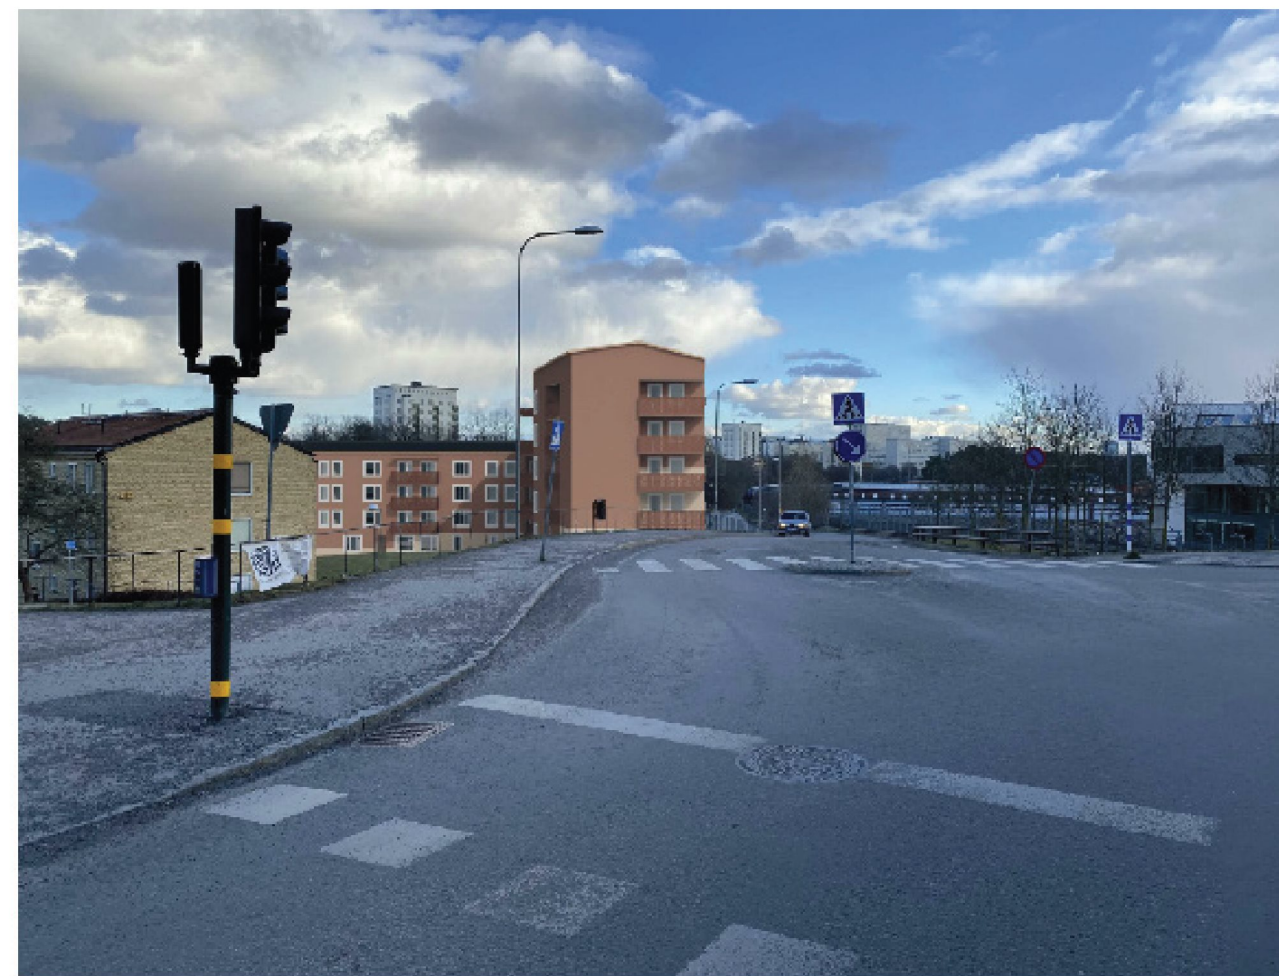
## VYPUNKT 2, FRÅN VÄLLINGBY CENTRUM SÖDERUT

Bilden t.v visar hur vyn från Vällingby centrum mot sydost ter sig idag. T.v. syns de tegelklädda lamellhusen i kv Bolaget. Längre bort syns ett punkthus i kv Kundregistret och framför detta lamellhusen i samma kvarter. Ytterligare längre bort syns ett punkthus i kv Hålslaget.

Fotomontaget t.h. visar den planerade bebyggelsen i det norra kvarteret. En hög volym har placerats längs med Ångermannagatan, den är försedd med ett traditionellt sadeltak. En vinkelställd flygelbyggnad har utformats som en lägre lamellhuslänga. Fasadkulören är ljusbrun med markerade fönsteromfattningar och ljusare sockel. Den bruna kulören har inspirerats av den befintliga bebyggelsen, vilket är positivt, men det kan vara bra att studera flera alternativa kulörer.

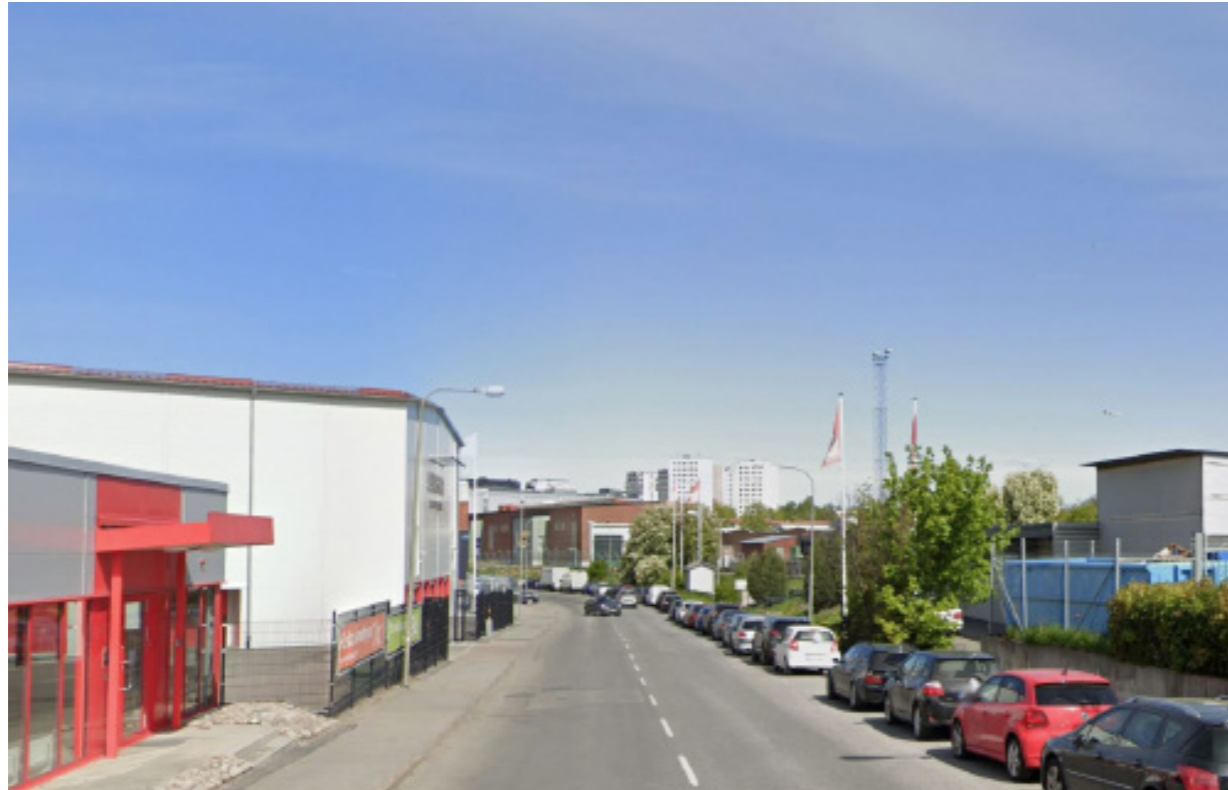
### VYPUNKT 3, FRÅN JÄMTLANDSGATAN MOT NORR

Bilden t.v visar hur vyn från väster om spårområdet mot Vällingby centrum ter sig idag. Punkthusen i Vällingby centrum syns tydligt. Framför dem skymtar tegeltaken på lamellhusen i kv Bolaget.
