ALVIKS STRAND
fastigheterna Racketen 10 och Alvik 1:18
Stockholms kommun

Berggrundsgeologisk undersökning

Berggrundsgeologisk undersökning inom fastigheterna Racketen 10 och Alvik 1:18, Alviks strand, Stockholms kommun.

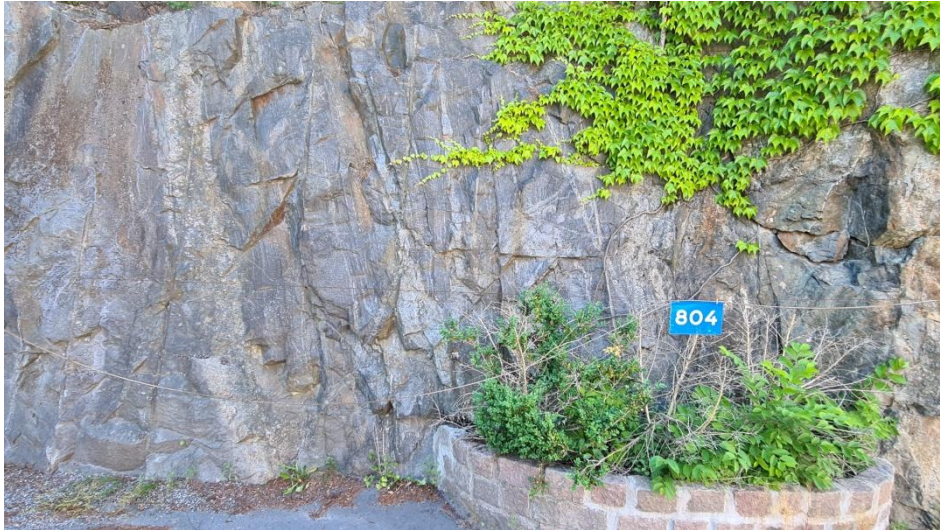
Ådergnejsen är huvudsakligen ljusgrå med en tydlig parallellstruktur (Fig. 3). Bergarten är ofta kraftigt migmatitiserad, d.v.s. har starka inslag av ådror av vit kvarts och fältspat (Fig. 4). Bergarten är fin- till medelkornig (0,1-2 mm kornstorlek). Mineralsammansättningen är ungefär kvarts ca 25-35 %, fältspater (kalifältspat och plagioklas) 40-60 % och glimmer (biotit) ca 5-15 %.

Fig. 3. Grå ådergnejs (sedimentgnejs) med det mest vanligt förekommande utseendet i området

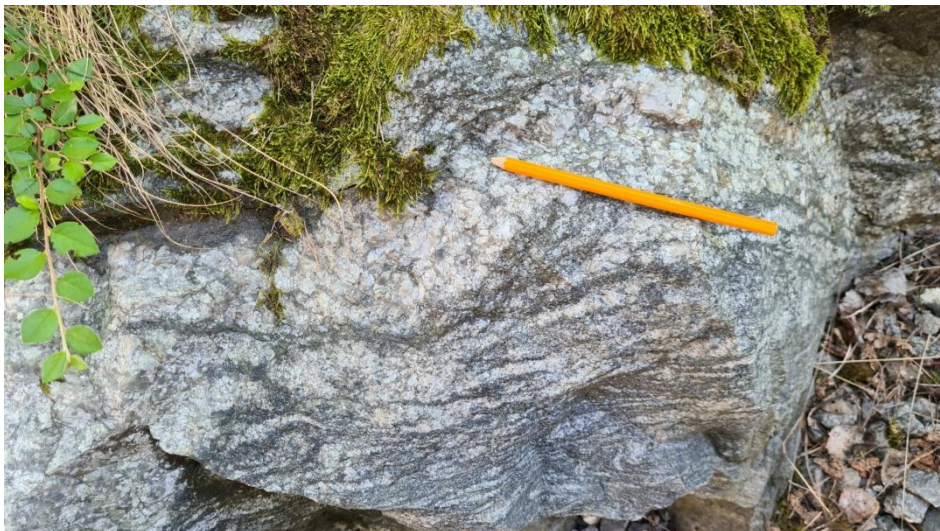
Fig. 4. Ådergnejs med mörka ränder av glimmer och ljusa partier med kvarts och fältspat.

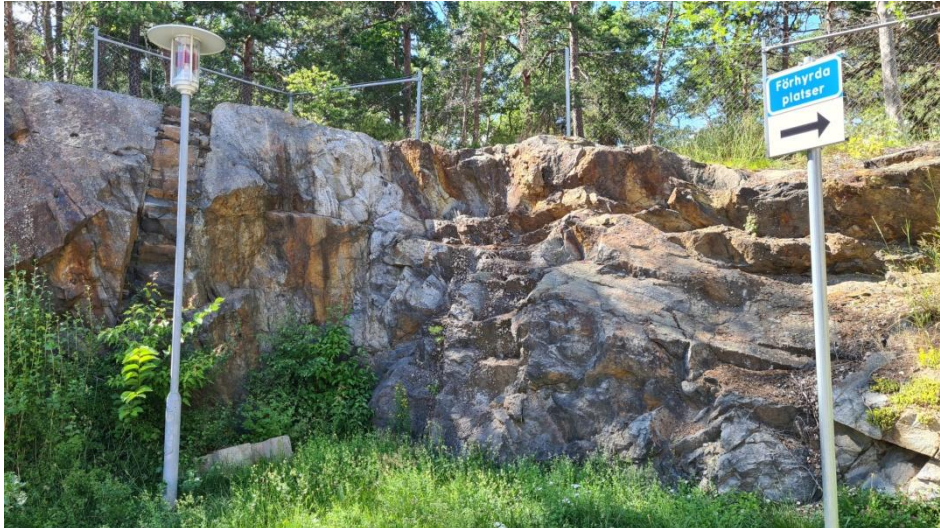
I ådergnejsen i området finns smärre inslag av rostfärgade stråk (fig. 5). Rostfärgningen beror på förekomsten av sulfidmineral (svavelkis och magnetkis) och halterna varierar kraftigt.

I vissa stråk är halterna höga, vilket syns då sådan zoner lätt vittrar sönder. Endast ett sådan zon kunde observeras i områdets västra del (Fig. 5), vid koordinat N6580663/E669708 (SWEREF 99 TM), en ca 3 dm bred zon. Vanligen är rostfärgningen i ådergnejsen i området liten och bergarten uppvisar inte någon hög vittringsgrad.

Fig. 5. Rostfärgad ådergnejs med hög halt av sulfidmineral t.h. i bild (koordinat N6580663/E669708 (SWEREF 99 TM).
Ljus granit med en klippande svart diabasgång t.v. i bild.

på sulfidförande mineral. Endast en ca 3 dm bred zon med hög halt av sulfidmineral kunde observeras (se ovan, Fig. 5).

Det kan dock inte uteslutas att det finns flera sulfidrika zoner i bergmassan på platser som för närvarande inte syns på grund av bebyggelse eller täckt mark. Det kan även finnas sådana zoner djupare ned i berggrunden. Vid kommande jordavtäckning och sprängning måste man vara observant på eventuell förekomst av sådana zoner. De är ofta lätta att upptäcka på grund av kraftig rostfärg och genomgripande vittring.

Skulle större zoner med rostfärgade ådergnejs upptäckas under kommande entreprenadarbeten, bör dessa besiktas och eventuellt provtas för kemisk analys.

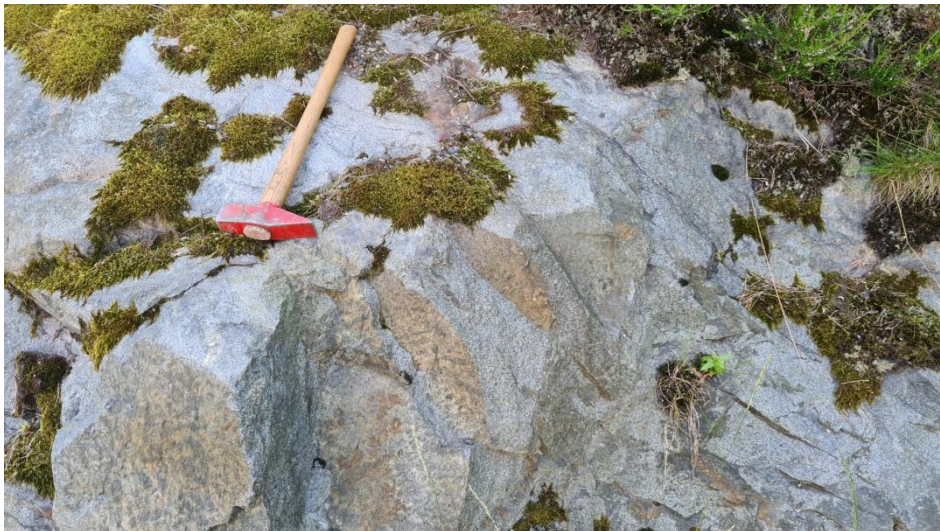
Graniten i området har en relativt homogen sammansättning och består mineralogiskt av fältspat (plagioklas och kalifältspat) ca 50-65 vol.%, kvarts ca 25-40 vol.% och svart glimmer (biotit) ca 5-10 vol.%. Bergarten är ljusgrå och har en kornstorlek på 0,5-3 mm (Fig. 6).

Fig. 6. Ljus granit
