## Miljöhistorisk inventering av Bromstensgluggen, Stockholms kommun

Uppdragsnummer 606598	Grap nr 21256	Datum 2021-06-17	Antal sidor 13	Antal bilagor -
Uppdragsledare Helena Thulé		Beställares referens Anna Albrechtsson		Beställares ref nr
Beställare Exploateringskontoret Stockholm

Rubrik Miljöhistorisk inventering av Bromstensgluggen, Stockholms kommun				
Författad av Liselotte Neumann				Datum 2021-06-15
Granskad av Helena Thulé				Datum 2021-06-16
Godkänd av Helena Thulé				Datum 2021-06-17
<b>GEOSIGMA AB</b> www.geosigma.se info@geosigma.se Bankgiro: 5331 - 7020 PlusGiro: 417 14 72 - 6 Org.nr: 556412 - 7735	<b>Uppsala</b> Box 894, 751 08 Uppsala S:t Persgatan 6, Uppsala Tel: 010-482 88 00	<b>Teknik &amp; Innovation</b> Vaksala-Eke, Hus H 755 94 Uppsala Tel: 010-482 88 00	<b>Göteborg</b> St. Badhusg 18-20 411 21 Göteborg Tel: 010-482 88 00	<b>Stockholm</b> S:t Eriksgatan 113 113 43 Stockholm Tel: 010-482 88 00

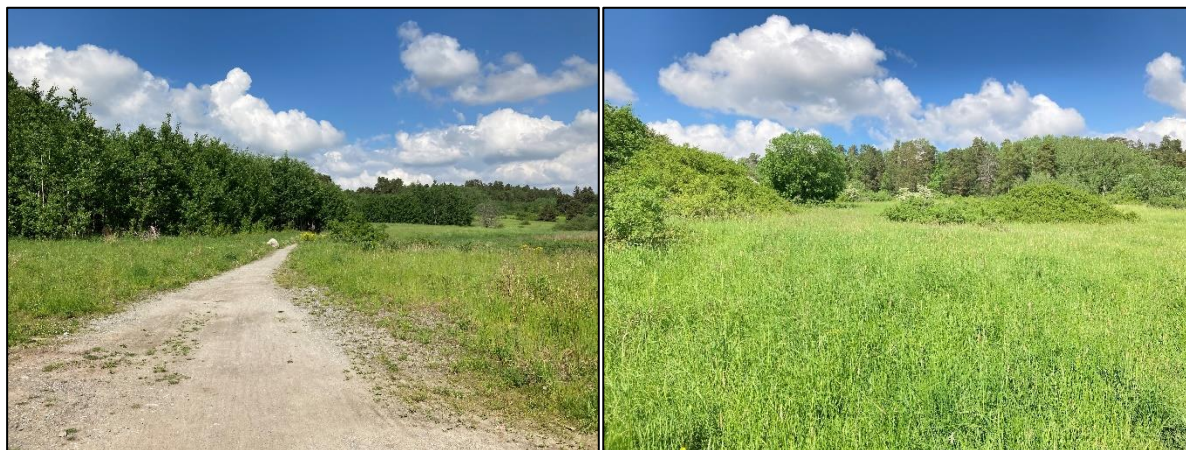
Området Bromstensgluggen är beläget som en kil mellan stadsdelarna Rissne och Bromsten inom fastigheten Bromsten 9:2 i Stockholms kommun. I öster gränsar området till Ulvsundavägen (länsväg 279), i norr gränsar området till kuperad naturmark i Rissne skog och i väster och söder möter området den befintliga bebyggelsen i Bromsten. Undersökningsområdet är ca 9 ha stort och består av naturmark (Figur 2-1, Figur 2-2).

**Figur 2-1.** Undersökningsområdet, fotograferat söderifrån (t.v.) och centralt i området (t.h.)

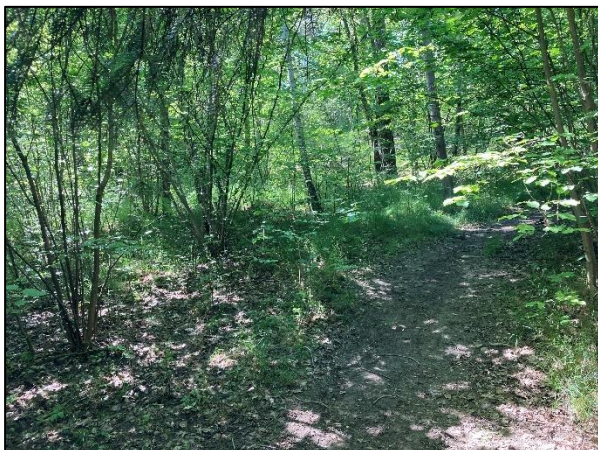
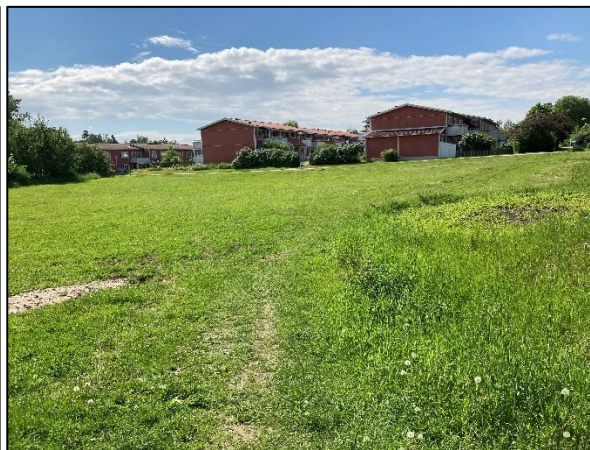
**Figur 2-2.** Skogsdunge i väst (t.v.) och öppen gräsplan i nordväst (t.h.).

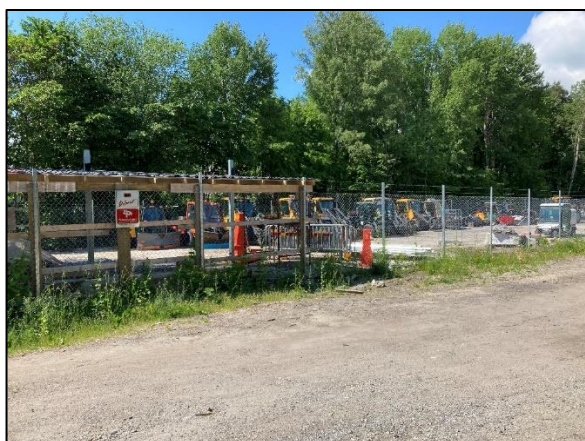
I områdets södra del har det funnits en avlång byggnad som har tillhört Försvarsmakten. År 2019 togs beslut att riva byggnaden, och i dagsläget finns den inte kvar. Marken där byggnaden stått är hårdgjord i och med att bottenplattan finns kvar. Området används idag bland annat som uppställningsyta för anläggningsfordon och för mellanlagring av grus (Figur 2-3, Figur 2-4). Marken är utfylld.

**Figur 2-3.** Nuvarande markanvändning i undersökningsområdets södra del, uppställning av maskiner.

Marken kring Försvarmaktens byggnad är utfylld och fyllningsmassorna är av okänt ursprung. Massor av okänt ursprung har även mellanlagrats inom området. Geosigma rekommenderar att marken i detta område undersöks för att kunna utesluta förekomst av föroreningar till följd av potentiellt förorenat fyllningsmaterial och eventuellt förorenade mellanlagrade massor.

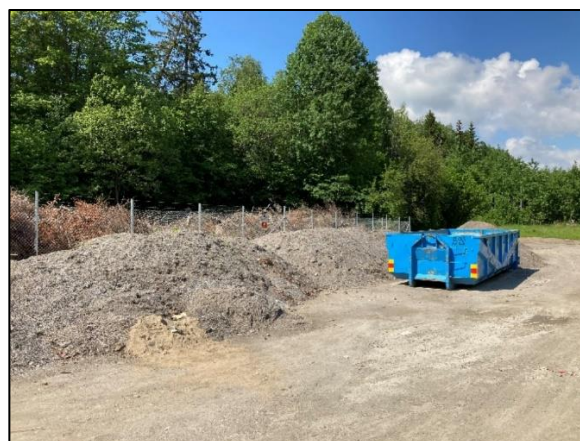
**Figur 2-4.** Nuvarande markanvändning i undersökningsområdets södra del, mellanlagring av grus.

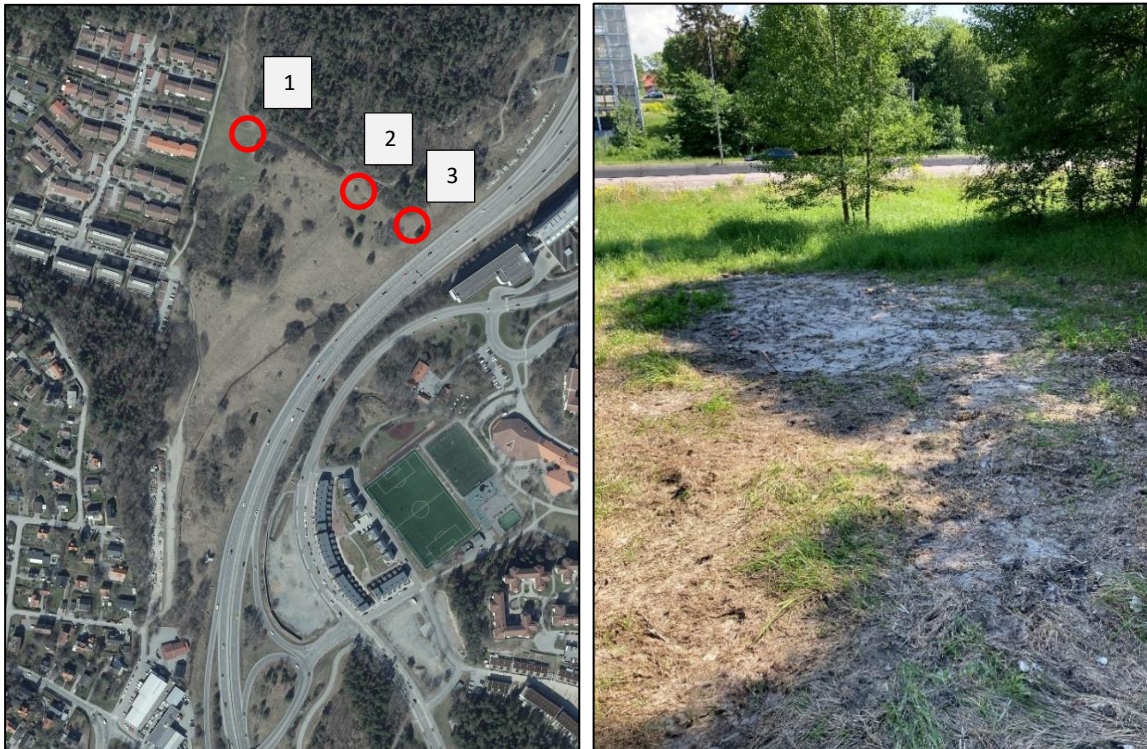
Vid platsbesök (2021-06-08) noterades mindre förekomster av massor av okänt ursprung på tre platser inom undersökningsområdet (Figur 2-5).

**Figur 2-5.** Ungefärlig placering av okända jordmassor inom undersökningsområdet.

Sammantaget görs bedömningen att det inte går att utesluta att det förekommer markföroreningar inom Bromstensgluggen. Geosigma rekommenderar att en översiktlig miljöteknisk markundersökning med fokus på området kring den tidigare byggnaden och kemptvätten vid områdets södra del genomförs. Geosigma rekommenderar också att provtagning av de okända massorna som återfunnits inom området genomförs.

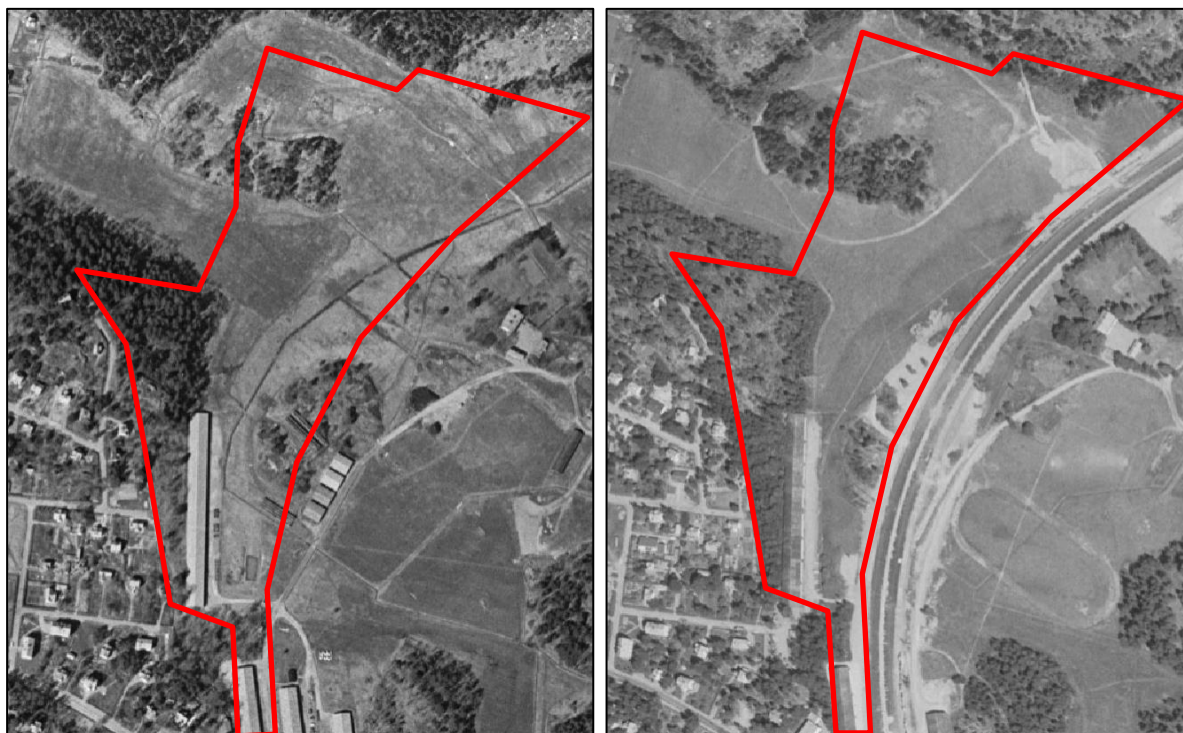
Majoriteten av Bromstensluggens norra delar har tidigare bestått av åkermark (Figur 2-8), som nu är igenväxande med buskar och sly. Idag används gräsytorna för promenader och rekreation.

**Figur 2-8.** Historiska flygfoton från ca 1960 (t.v.) och ca 1975 (t.h.) över undersökningsområdet, markerat med rött (Lantmäteriet, 2021).

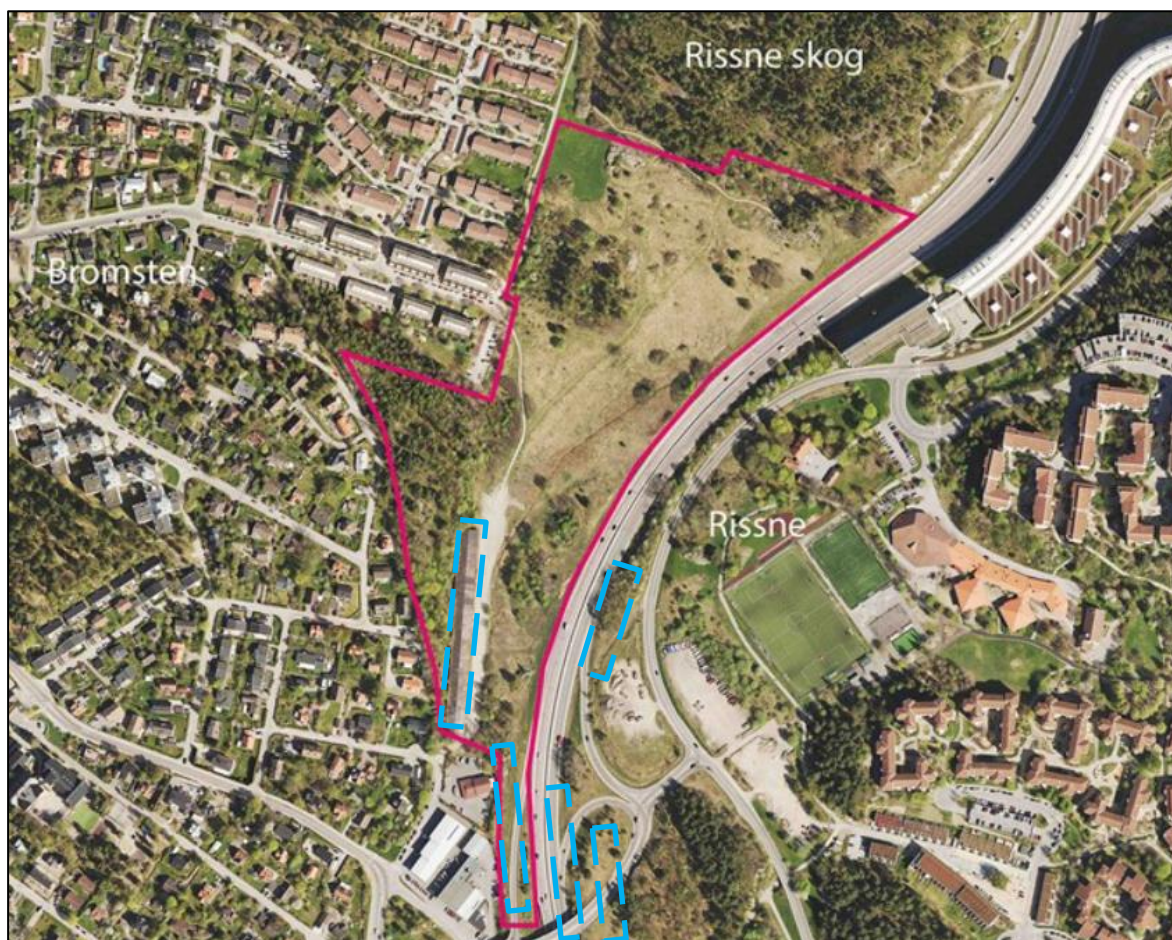
Ett fåtal byggnader har funnits inom undersökningsområdet (Figur 2-9). Försvarsmaktens byggnad i södra delen uppfördes före 1960-talet och revs under 2019-2020. Ytterligare en byggnad har funnits i områdets sydligaste spets. Där den byggnaden stod är det idag avfart från Ulvsundavägen.

**Figur 2-9.** Tidigare byggnaders placering (blå streckad linje) i förhållande till dagens markanvändning.

Tidigare har det funnits en byggnad i områdets södra del. Byggnaden har tillhört försvaret och vilken typ av verksamhet som har bedrivits i den är okänd. Försvarets verksamhet kan enligt branschlistan (Naturvårdsverket, 2020) innebära risk för förorening från bland annat ammunition, brännropar, metallskrot, kemikalier och petroleumprodukter.

Marken där den tidigare byggnaden har stått kan i samband med att området bebyggdes ha fyllts ut med fyllningsmassor av okänt ursprung. Okända fyllningsmassor kan innehålla föroreningar som metaller, PAH och PCB från exempelvis asfaltsrester eller rivningsrester från byggnader.
