Naturvärdesinventering av vattenmiljöerna vid Liljeholmen, Stockholm

NVI enligt SIS-standard, detaljeringsgrad medel

Beställning: Exploateringskontoret, Stockholms stad

Framställt av: Ekologigruppen AB

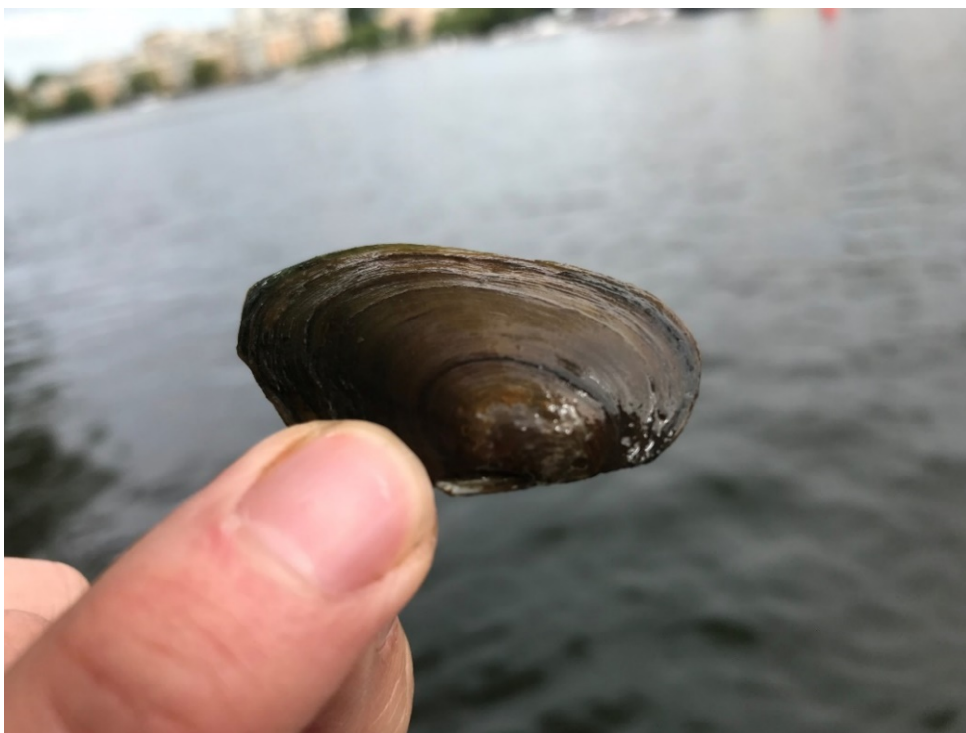
Figur 10. Enstaka individer av spetsig målmussla (*Unio tumidus*) noterades i båda objekten i Mälaren. Arten är vanligt förekommande i sjön.

Enstaka individer av spetsig målarmussla (*Unio tumidus*) och allmän dammussla noterades (*Anodonta anatina*) vid fältbesöket, både i objekt 1201 och 1202.

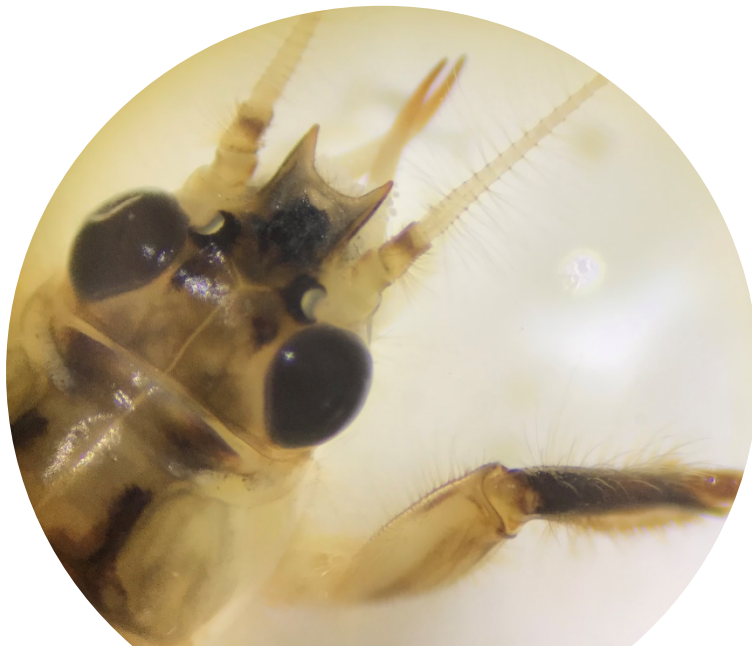
Figur 11. Sjösandslända (*Ephemera vulgata*) påträffades på botten med grus i Mälaren. Arten indikerar begränsad påverkan från förorening, höga metallhalter och grumling.

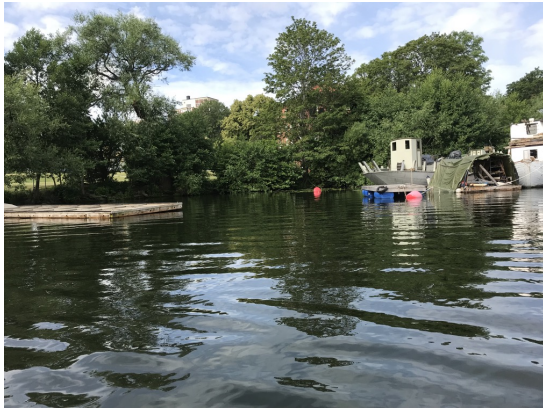
1201. Grund vik med småbåtshamn

Naturvärdesklass	Påtagligt naturvärde - naturvärdesklass 3
Naturtyp (grupp)	Grund sjö
Dominerande biotop	
Skyddsstatus	Ingen
Skyddade arter	Ingen känd förekomst
Inventerare	Fredrik Engdahl
