# Konsekvensbeskrivning kulturmiljö

Ny detaljplan, Kristineberg 1:10

2023-06-30

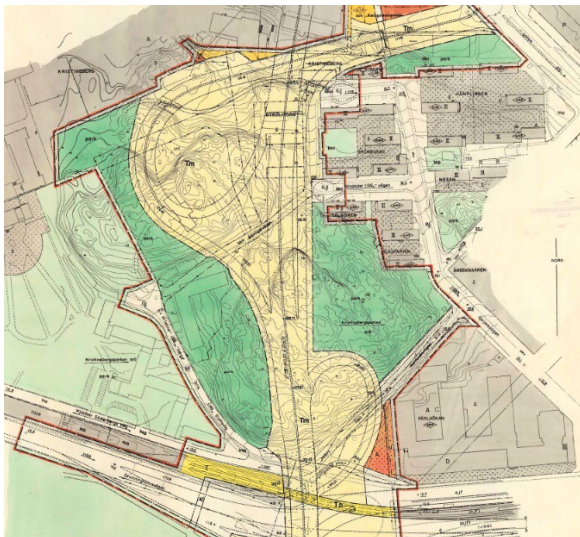
Utsnitt av gällande plan från 1963.

Den gällande plan, PI 6111, från 1963 innehåller inga skydds- eller varsamhetsbestämmelser, utsnitt på nästa sida.

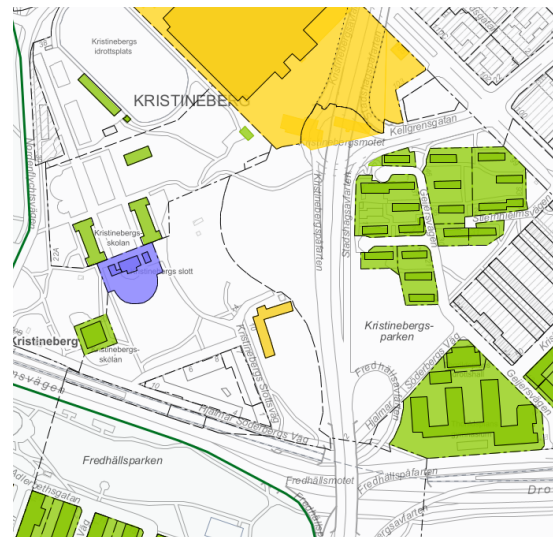
Stadsmuseets kulturhistoriska klassificering.

Kristinebergs slott är blåmarkerad i stadsmuseets kulturhistoriska klassificering av bebyggelse, vilket innebär "fastighet med bebyggelse av synnerligen högt kulturhistoriskt värde". Övriga byggnader inom slottsområdet är grönmarkerade, vilket innebär bebyggelse som är särskilt värdefull. Den gulmarkerade byggnaden i kartan ovan är riven.

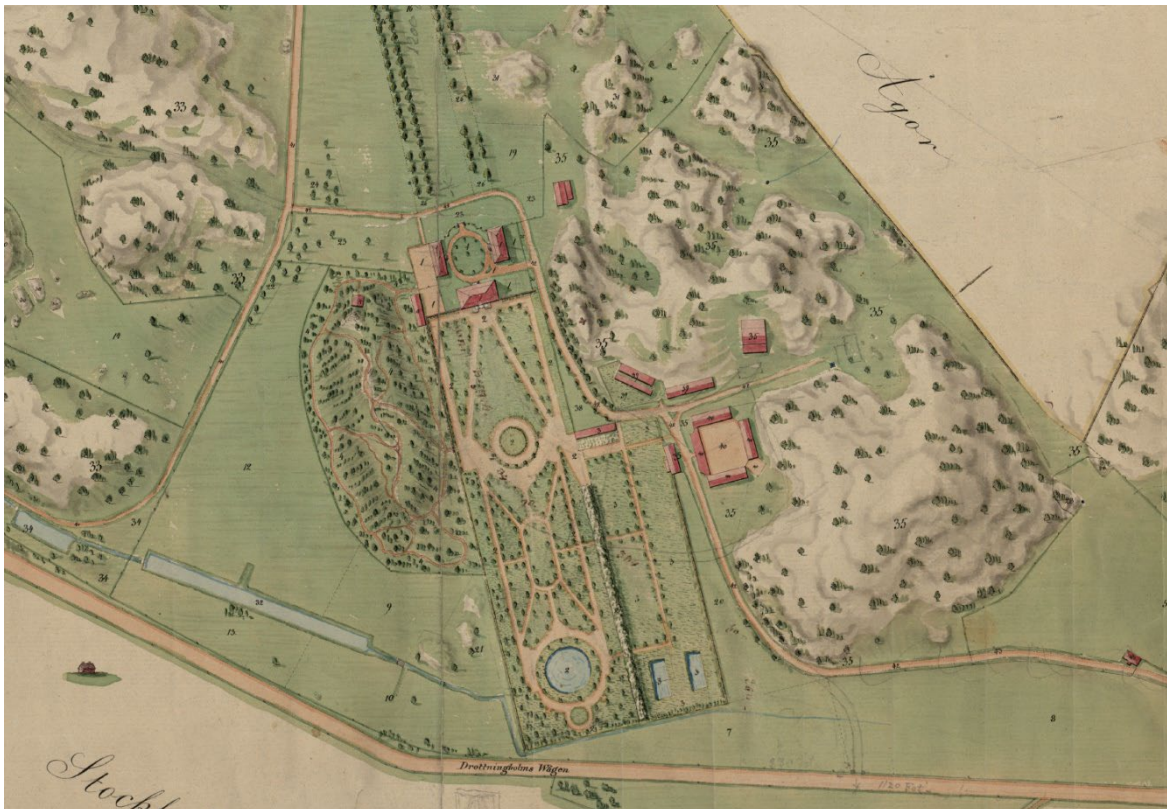
Kristinebergs gård år 1812. Kolorerade delar hör till gården. Öster om gården och parken framträder orangeri, ladugård, arbetarbostäder och en brunn. Källa: Stockholms stadsmuseum.

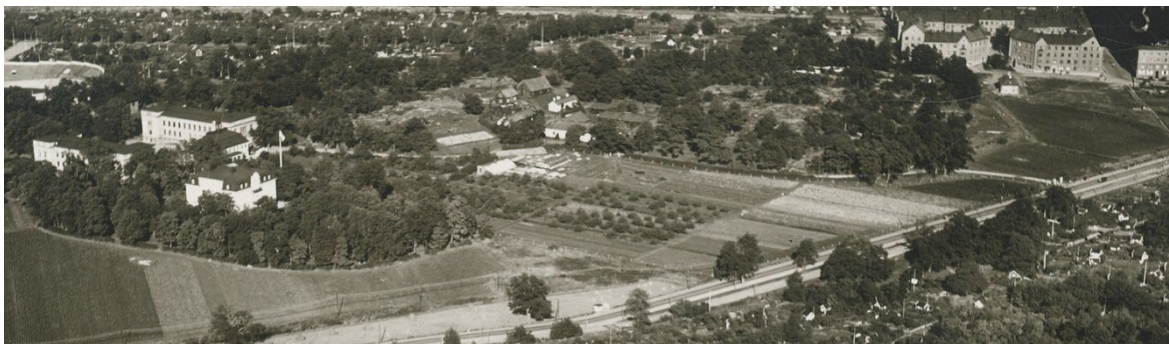
Flygfoto från 1920-talet där ekonomibyggnaderna på höjden öster om slottet framträder. Källa: Stockholms stadsmuseum.

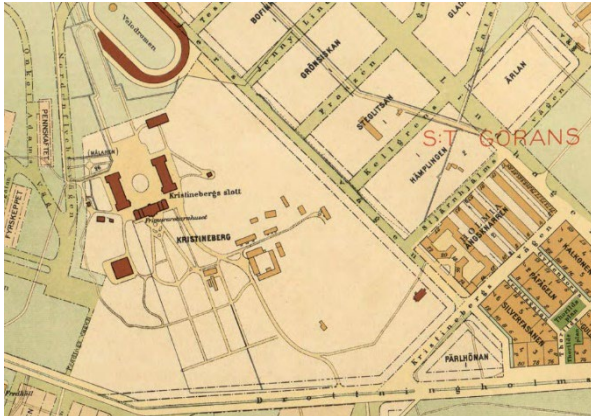
Kristineberg 1930. Skolan har uppförts väster om parken och en velodrom i norr. Källa: Stockholmskällan

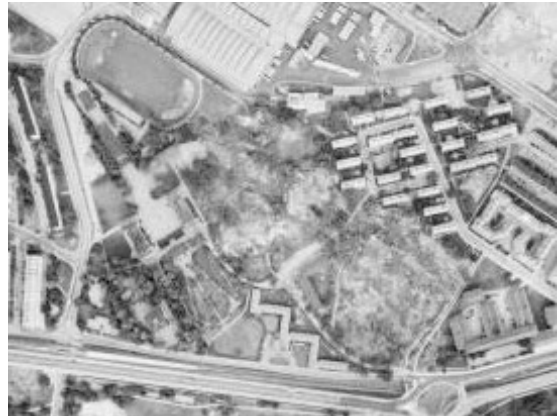
1955. Krillans krog har uppförts i anslutning till parken. Källa: Lantmäteriet

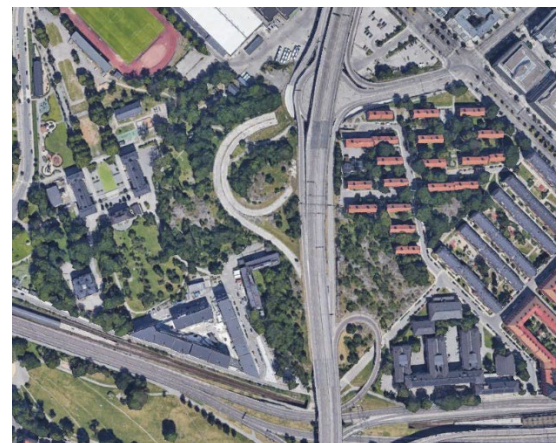
2022. Bosadsbebyggelse har ersatt Krillans krog. Källa: Google maps.

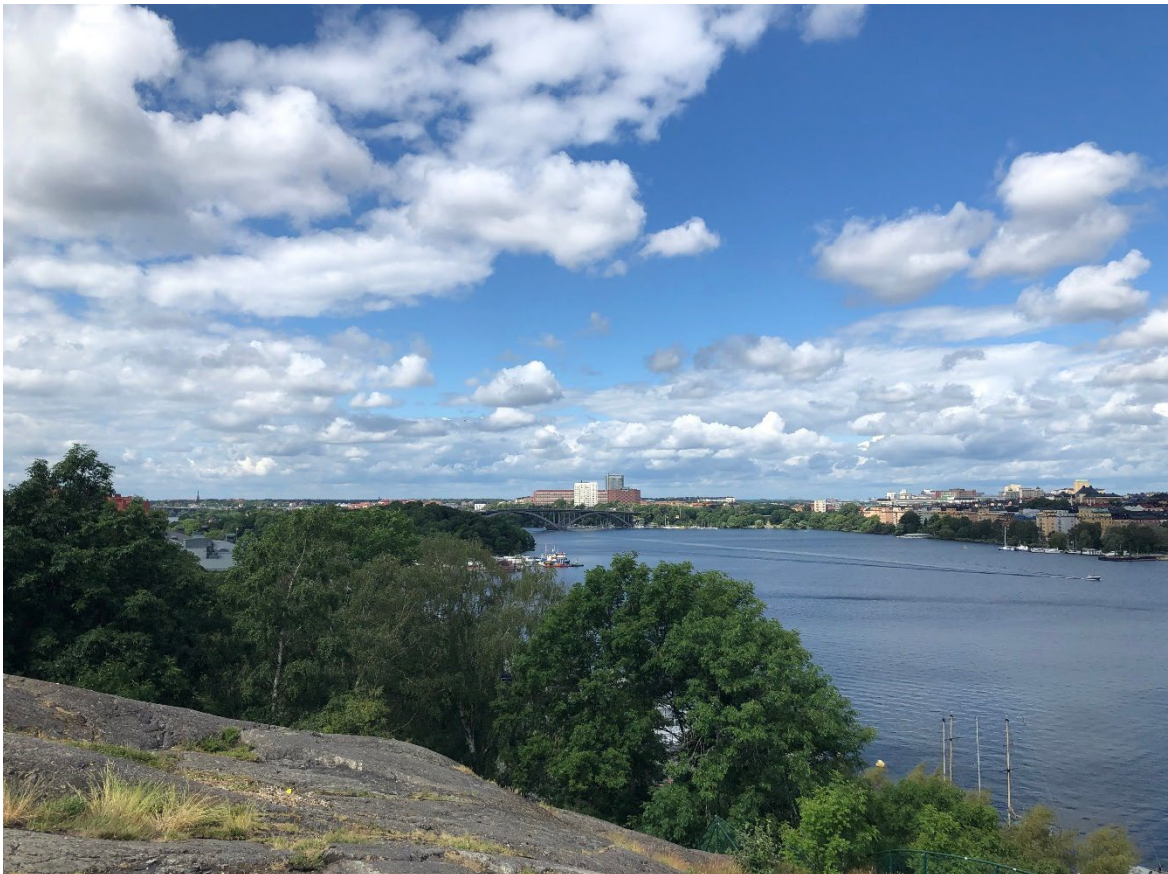
### *Befintlig vy - Skinnarviksberget*

Befintlig vy från Skinnarviksberget och väster ut mot Marieberg och Kungsholmen. Stadssiluetten håller sig i huvudsak strax ovan horisontlinjen. Undantaget är bebyggelsen i Marieberg som har en dominerande roll i denna vy. Dalgången med Rålambshovsparken framträder i fonden. Avståndet till Kristineberg är stort.

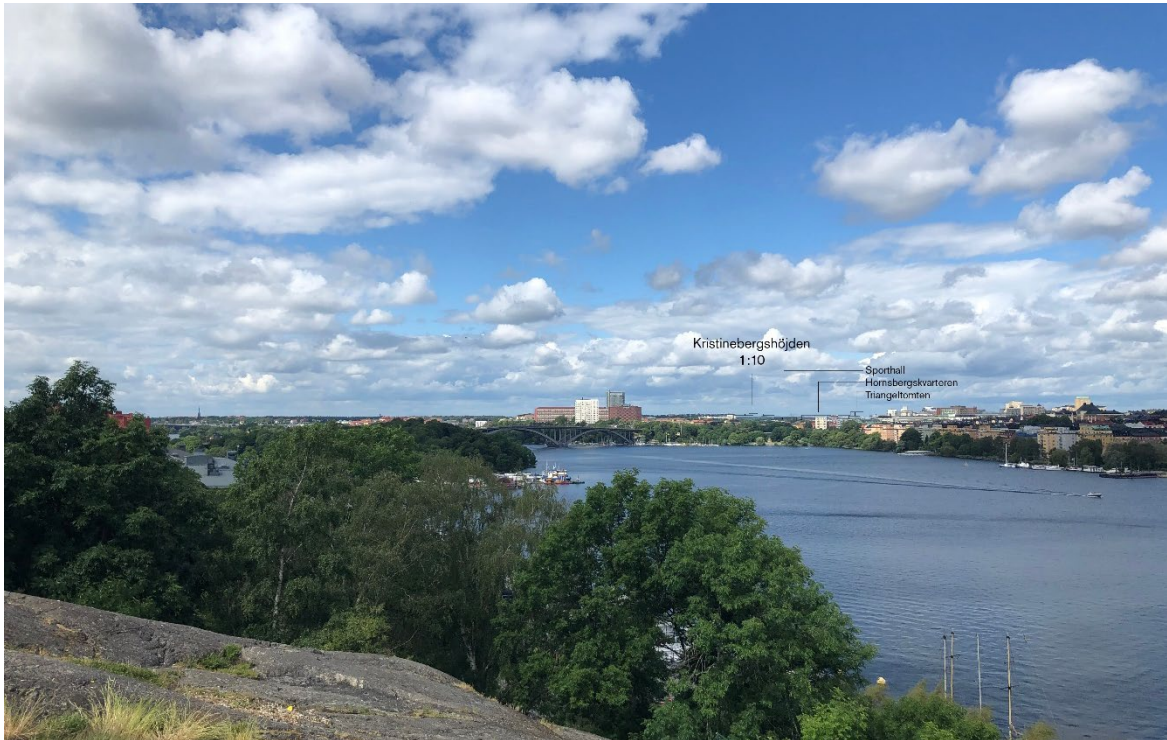
Det stora avståndet gör att planförslaget är knappturskiljbar. Höjden på de nya volymerna lyfter sig över träden i Rålambshovsparken, men de ansluter till höjden på bakomvarande lamellhus i Kristineberg. Höjden ansluter även till bebyggelsen på Kungsholmen och antagna detaljplaner i anslutning i Lindhagen. Påverkan på vyn bedöms medföra obetydliga konsekvenser på riksintresset.

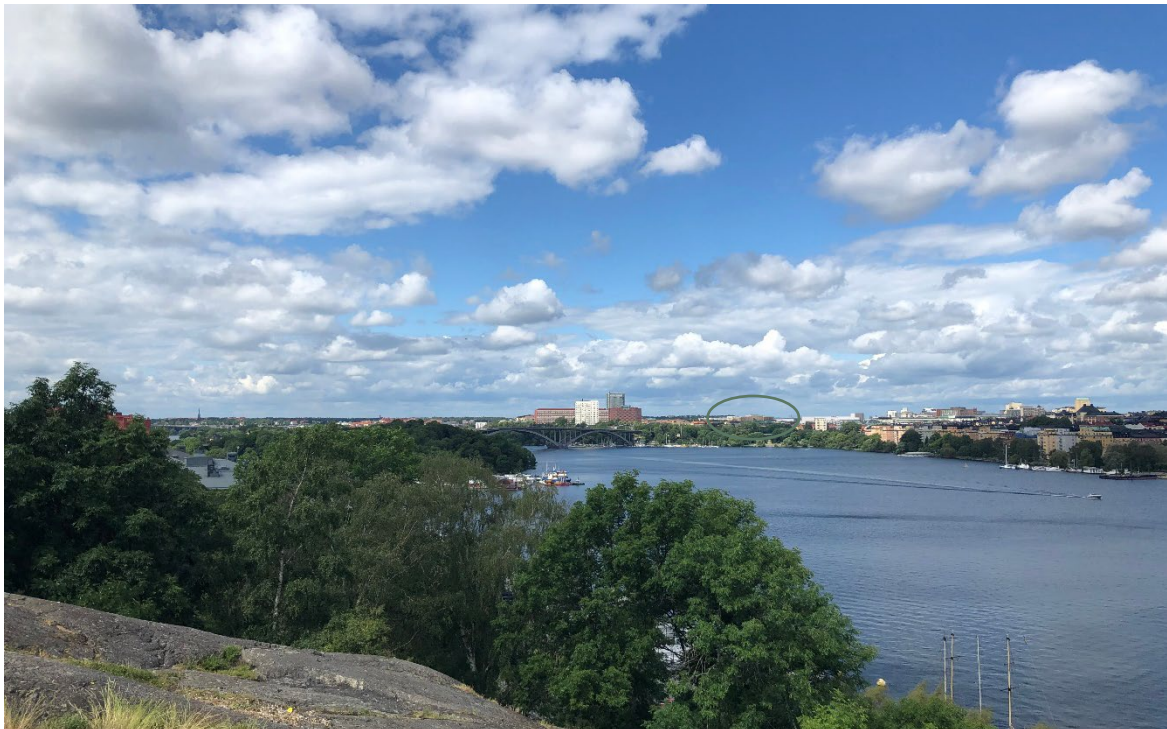
Renderad bild med de nya volymerna på Kristinebergshöjden som knappt syns i denna vy.

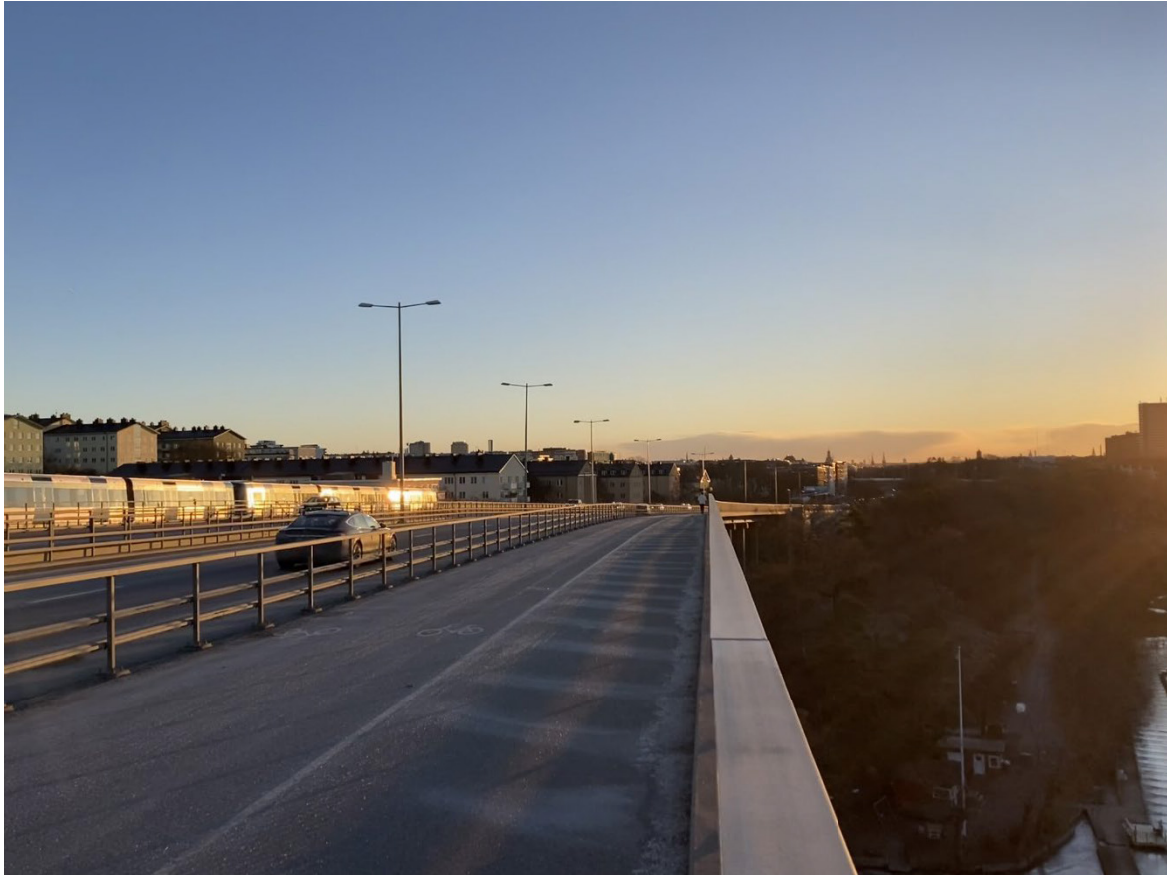
*Befintlig vy – Kristinebergsbron*

Befintlig vy från Tranebergsbron in mot centrala Stockholm. Den befintliga stadsilhuetten följer landskapets topografi och tillåter vyer in mot den centrala staden. Stadshusets torn och kyrkspiorna i Gamla stan markerar stadens äldre kärna, medan modernistisk bebyggelse på Fredhäll, Kristineberg och Stadshagen ramar in denna vy punkt. Stadens siluett är relativt jämn med enstaka uppstickande hus samt olika torn.

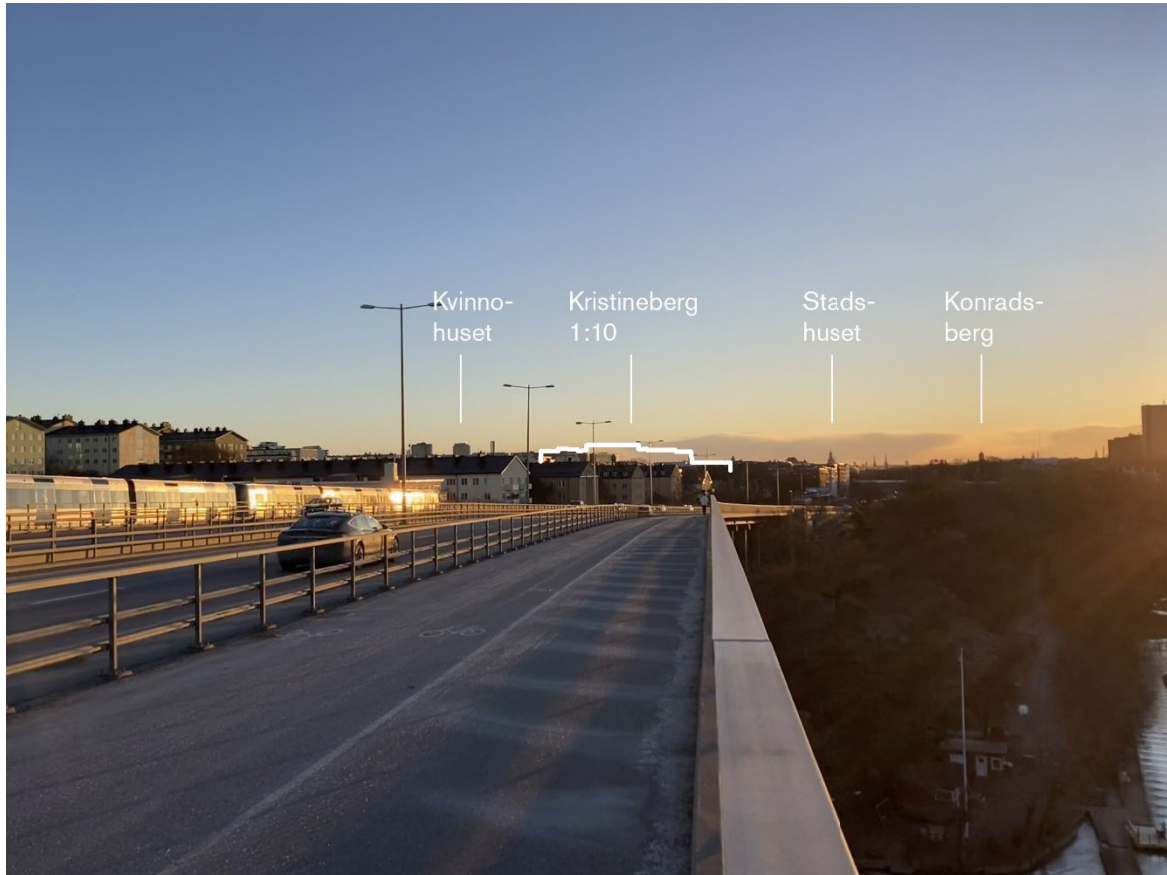
Vy från Tranebergsbron med planförslaget

Vit linje markerar synlig del av de nya volymerna på Kristinebergshöjden. Mittpartiet reser sig något över den befintliga siluetten. I övrigt ansluter planförslaget till stadens siluett. Volymerna varken hindrar vyn in mot central staden eller skymmer något bakomliggande landmärke. Taken följer i sin stegvisa trappning förändringen i landskapet likt bebyggelsen på övriga omkringliggande höjder. Sammantaget bedöms volymerna ha neutral påverkan på denna vy.

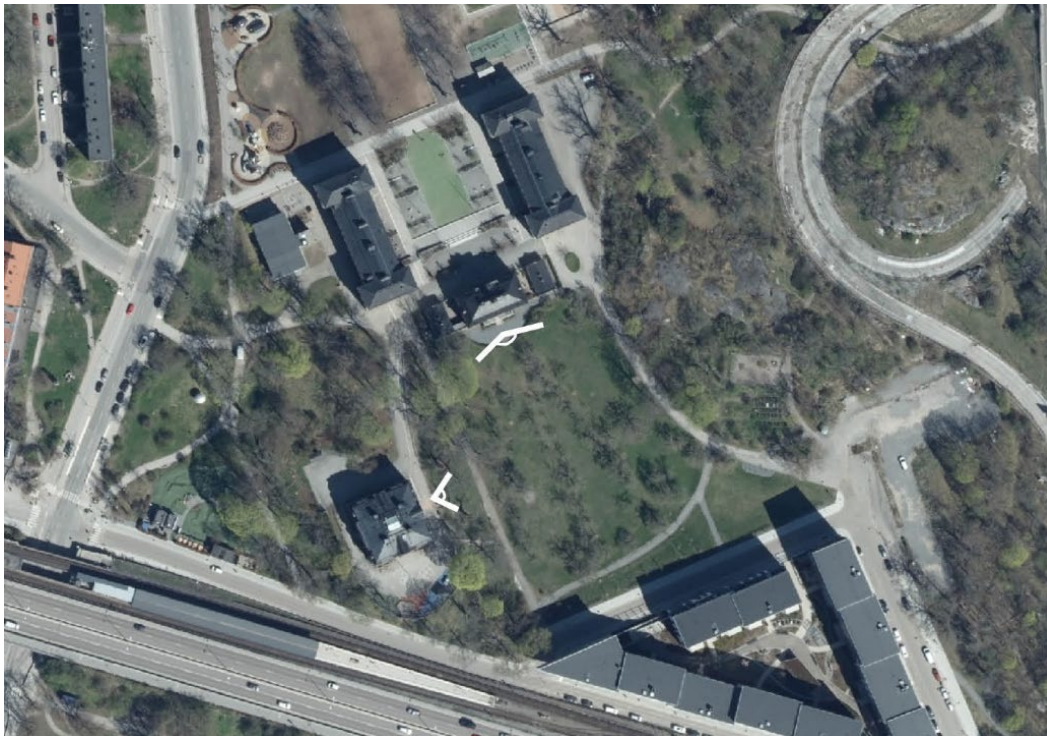
Vypunkter som analyserats av påverkan på parken och lokala intressen.

Påverkan på slottsparken och malmgårdens helhetsmiljö har analyserats utifrån två utvalda vyer. Den ena vyn har valts ut eftersom den är den mest ofördelaktiga för planförslaget, det vill säga där påverkan är som störst. Den andra vyn går ut med slottsparkens mittaxel, en betydelsefull vy ur kulturhistoriska synvinkel.

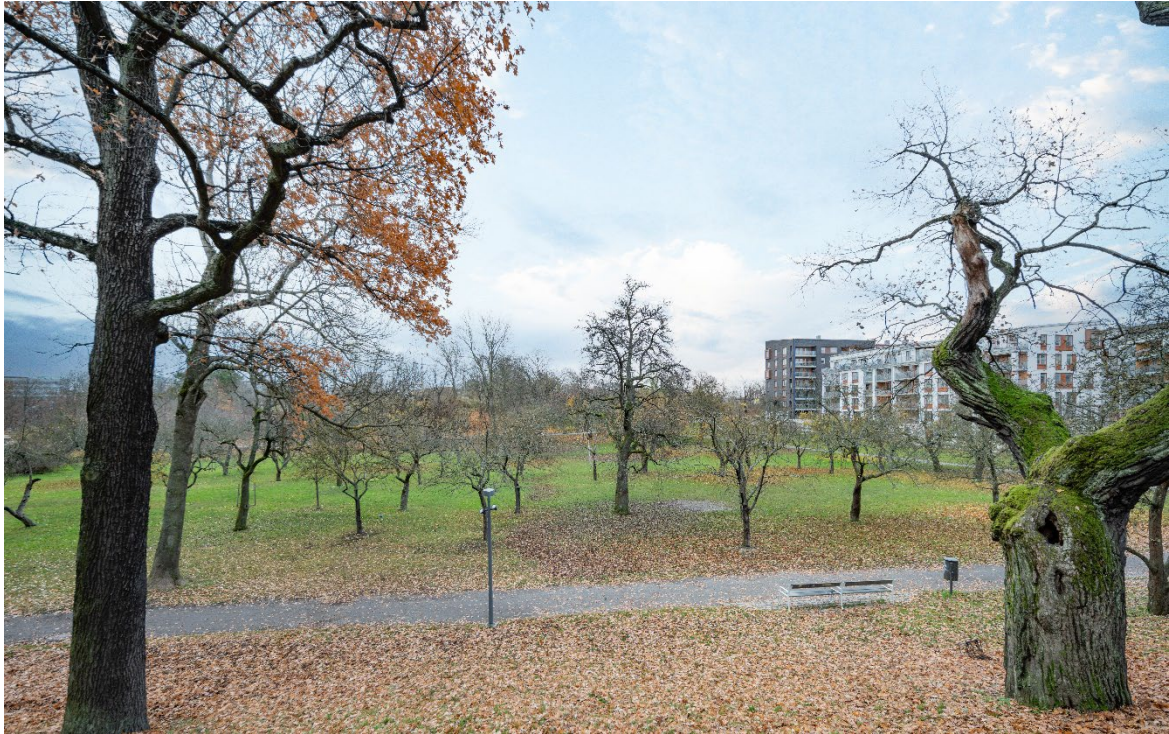
*Vy – västra sidan av Slottsparken*

Befintlig vy öster ut från Nordenflychtsvägen. Då parken befinner sig i en lågpunkt och är tätt bevuxen skönjer man inte några av stadens landmärken eller övergripande topografi härifrån. Den före detta påfarten omges av staket, hög och tät grönska som begränsar parkrummets utbredning.

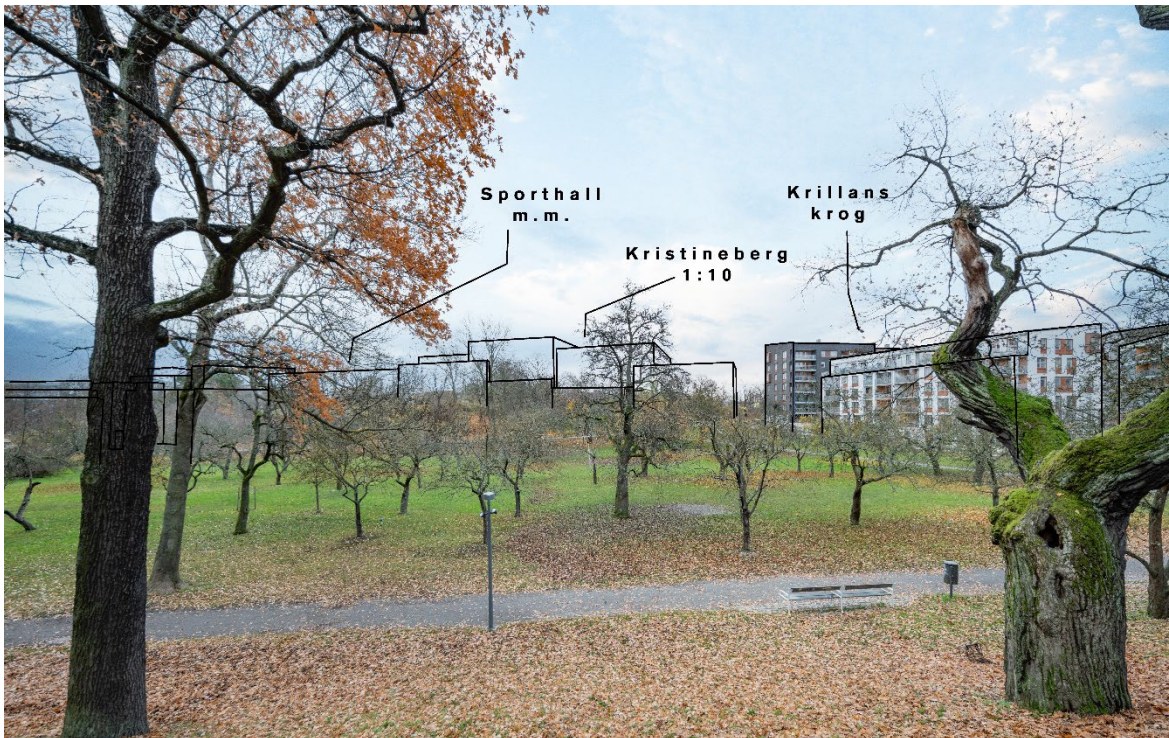
Svart linje markerar synliga delar av de nya volymerna på Kristinebergshöjden.

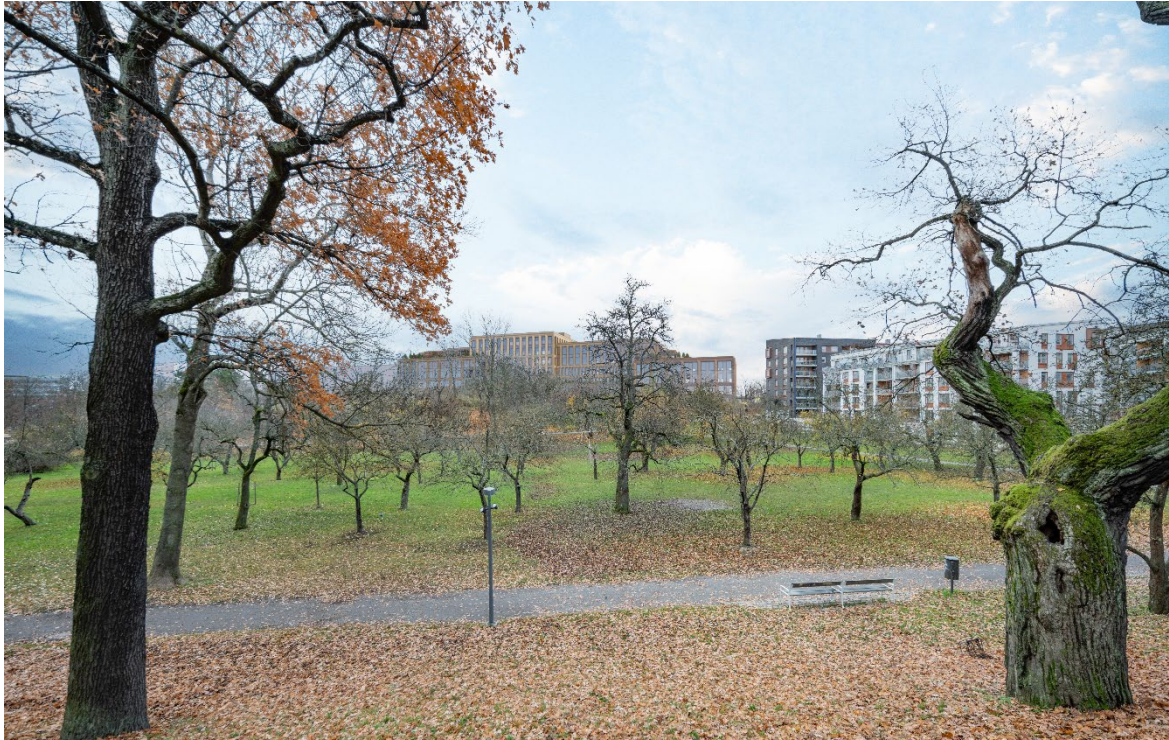
De nya volymerna syns över trädtopparna och ansluter till den inramning som kv Krillans krog och de kommande Hornsbergskvarteren redan påbörjat. Højningen i landskapet som idag är dolt av den täta växtligheten kring påfarten tydliggörs genom volymens trappande uppdelning. Bebyggelsen skapar en ny front i parken som främst framträder vid avlövad tillstånd.

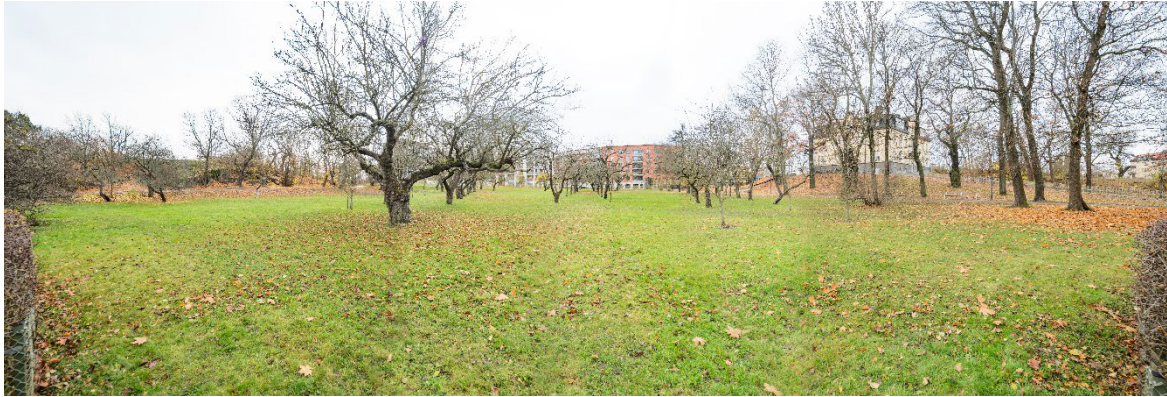
*Vy – Slottsparkens mittaxel*

Panoramavvy vy söder ut från Kristinebergs slott. Slottsparken framträder som en sammanhängande grön yta. Varken staden eller topografin avtecknar sig i denna vy. I fonden syns Krillans krog. Slottsparken och vyn från slottet har förändrats succesivt sedan 1940-talet, framför allt i samband med att Krillans krog uppfördes. Se sid 11.

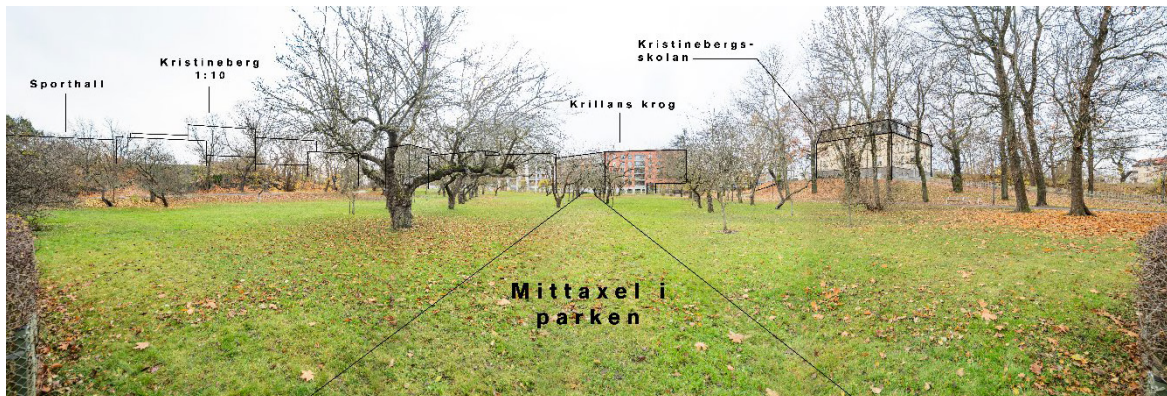
Svart linje markerar dels befintliga byggnader, dels synliga delar av de nya volymerna på Kristinebergsghöjden.

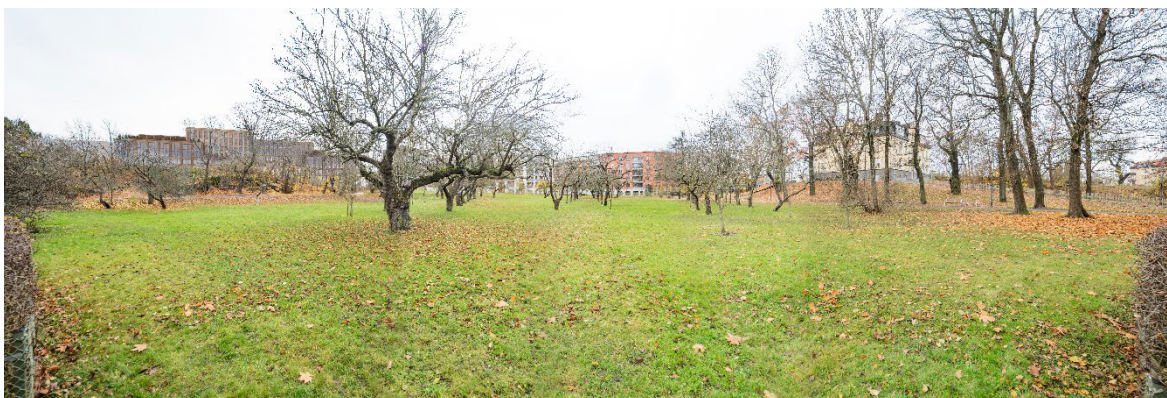
Planförslaget reser sig något över träden och avtecknar sig mot himlen. Från denna vy kommer stadens bebyggelse närmare. Det ger små negativa konsekvenser på denna vy.

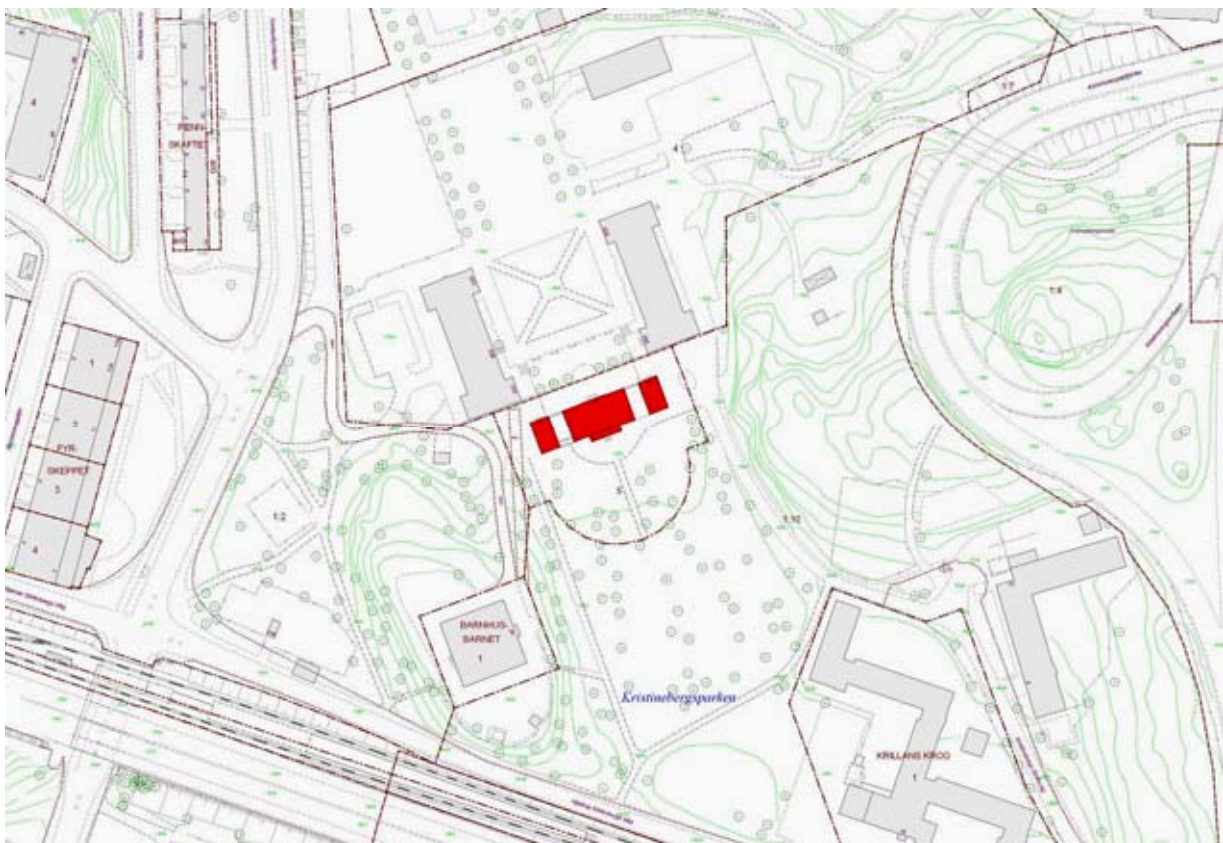
Situationsplan med Kristinebergs malmgårds huvudbyggnad och paviljonger markerade med rött. Dagens fastighetsgräns markeras med en streckprickad linje omkring de tre byggnaderna. Söder om slottet ligger Kristinebergsparken och norrut, bortom de stora flyglarna uppförda för Frimurarbarnhuset på 1860-talet, sträcker sig alléer i riktning mot Ulvsundasjön och i ungefär samma läge som på 1700-talet. Uppe på höjden sydväst om huvudbyggnaden, i den tidigare romantiska parken, ligger Kullskolan uppförd som flickhem år 1906. Från sydost, öster om Krillans krog, leder Kristinebergs slottsväg fram mot huvudbyggnaden. Utsnitt ur Digitala baskartans mixkarta, Stockholms stadsbyggnadskontor.

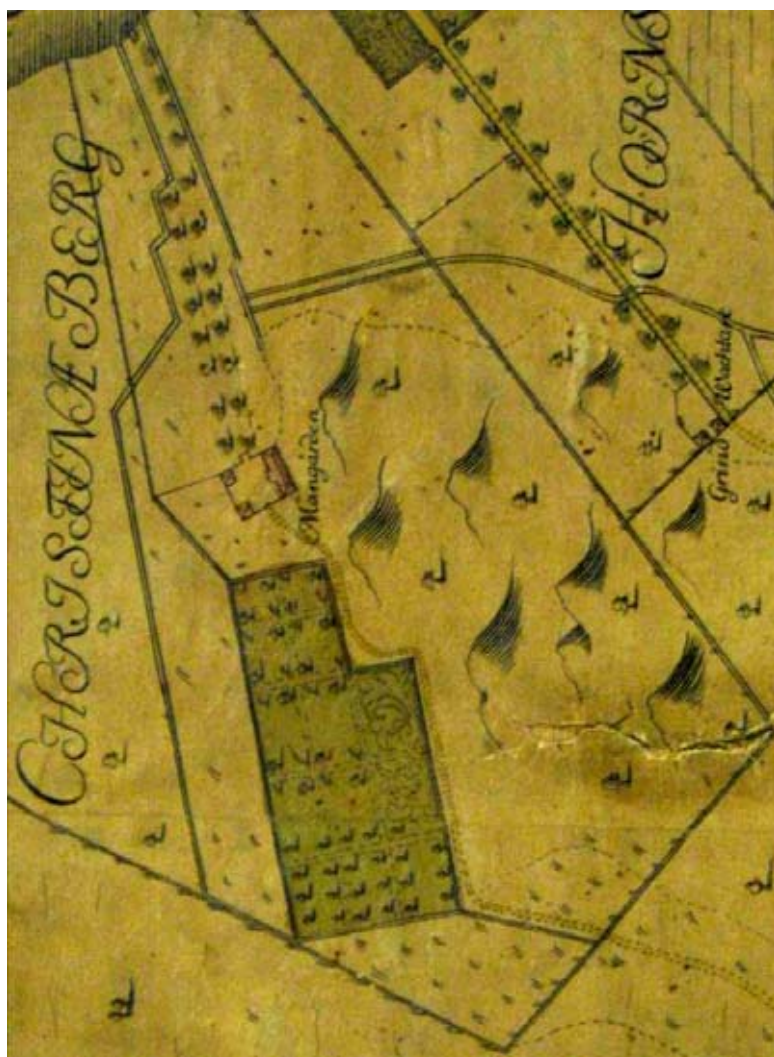
*Utsnitt ur Petrus Tillaei plankarta över staden från 1733, SSA. Från Ulvsundasjön löper alléerna upp mot gårdscentrum. Söder om manbyggnaderna ligger parken med kvartersindelning. Parken behöll i princip denna utsträckning fram till 1900-talets början och uppförandet av Tranebergsbron, med Drottningholmsvägens omdragning genom parken som följd.*

Enligt en sagesman från 1700-talet lät Lennart Torstensson bebygga sin nya fastighet med ”sköna träbyggningar”.<sup>2</sup> På Tillaeus’ karta över Stockholm från 1733 avbildas Torstenssons anläggning med en manbyggnad och två mindre flyglar. Gårdens mittaxel markeras av alléer från sjön och upp till mangården, samt därifrån söderut genom den arrangerade parken. Mangården är orienterad med huvudfasaden mot väster och belägen öster om mittaxeln. Mitt på huvudbyggnadens västfasad är en mindre utbyggnad. Intressant att notera är även vägen som löper från sydost, och i princip överensstämmer med dagens Kristinebergs slottsväg.

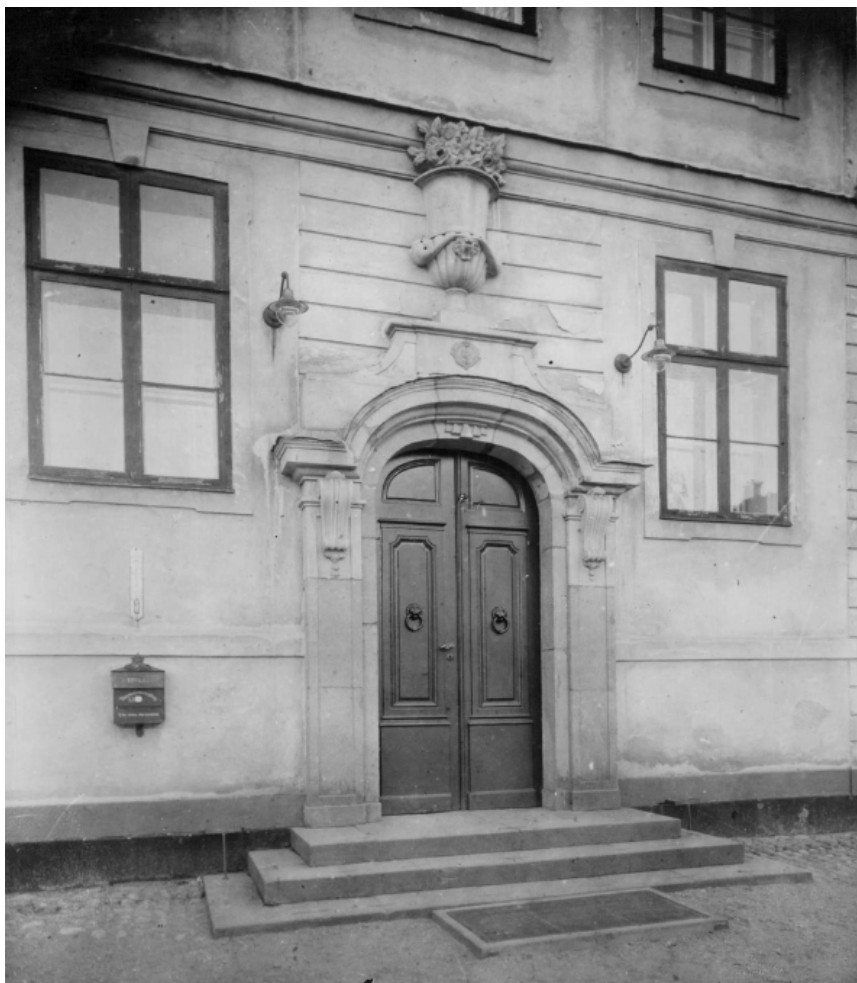
*Huvudbyggnadens portal. Portalen, eller delar av den, som den krönande urnan, kan tyckas falla ut från mönstret i övrigt och skulle kunna vara senare tillägg, exempelvis från tiden för uppförandet av paviljongerna. Noteras kan även att fönstren vid tiden för fotot är enkla samt utan mittpost. Foto Gösta Selling 1922. S. 34, Samfundet Sankt Eriks samling, SSM:s arkiv.*

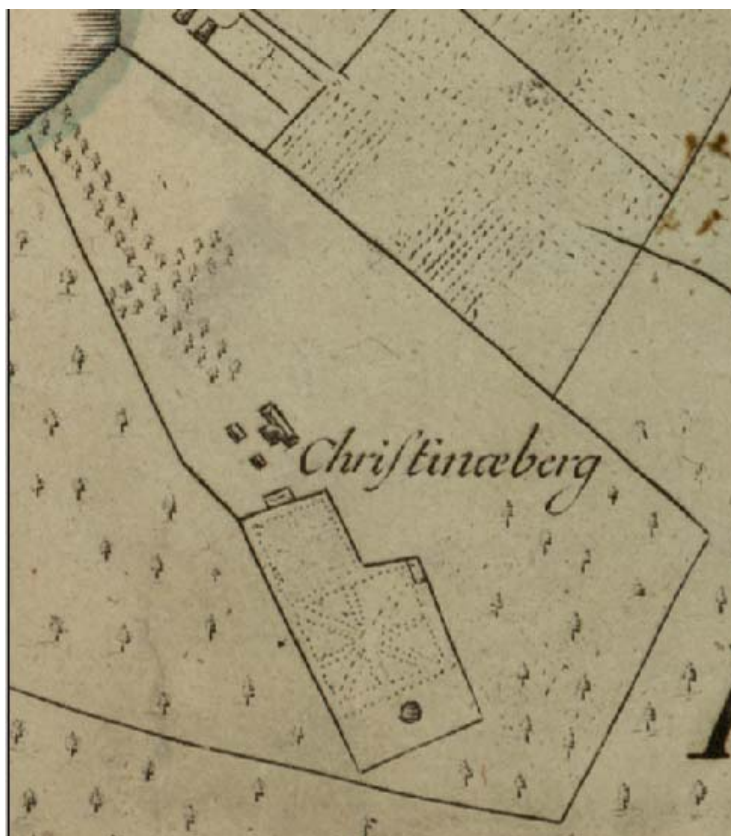
*På den sista kartan över Kristineberg med Torstenssons manbyggnader är dessutom utlagt en rektangel i läge för dagens huvudbyggnad. Vid tiden för kartan hade Roland Schröder ägt egendomen i tre år. Jämfört med Tillæ karta från 1733 har alleérna norrut fått en tväraxel och söderut har parken antagit en ny formaliserad form med en rund damm längst i söder. Utsnitt ur Charta öfwer Stockholm med des Malmaar och FörStäder, upprättad 1751 av G. Biurman, SSM:s arkiv.*

På Biurmans karta över Stockholm och dess malmar från 1751 syns fortfarande Torstenssons manbyggnad från 1600-talet, men i läge för dagens huvudbyggnad är utlagt en tydlig rektangel, som antingen markerar någon av gårdens ekonomibygnader eller att Schröders nya manbyggnad är under uppförande.<sup>7</sup> Först på en karta över området tre år senare är 1600-talshuset helt borta och den nya manbyggnaden uppförd.<sup>8</sup> Av Torstenssons anläggning behölls delar av allén ner mot sjön samt grunddragen i parken söderut.

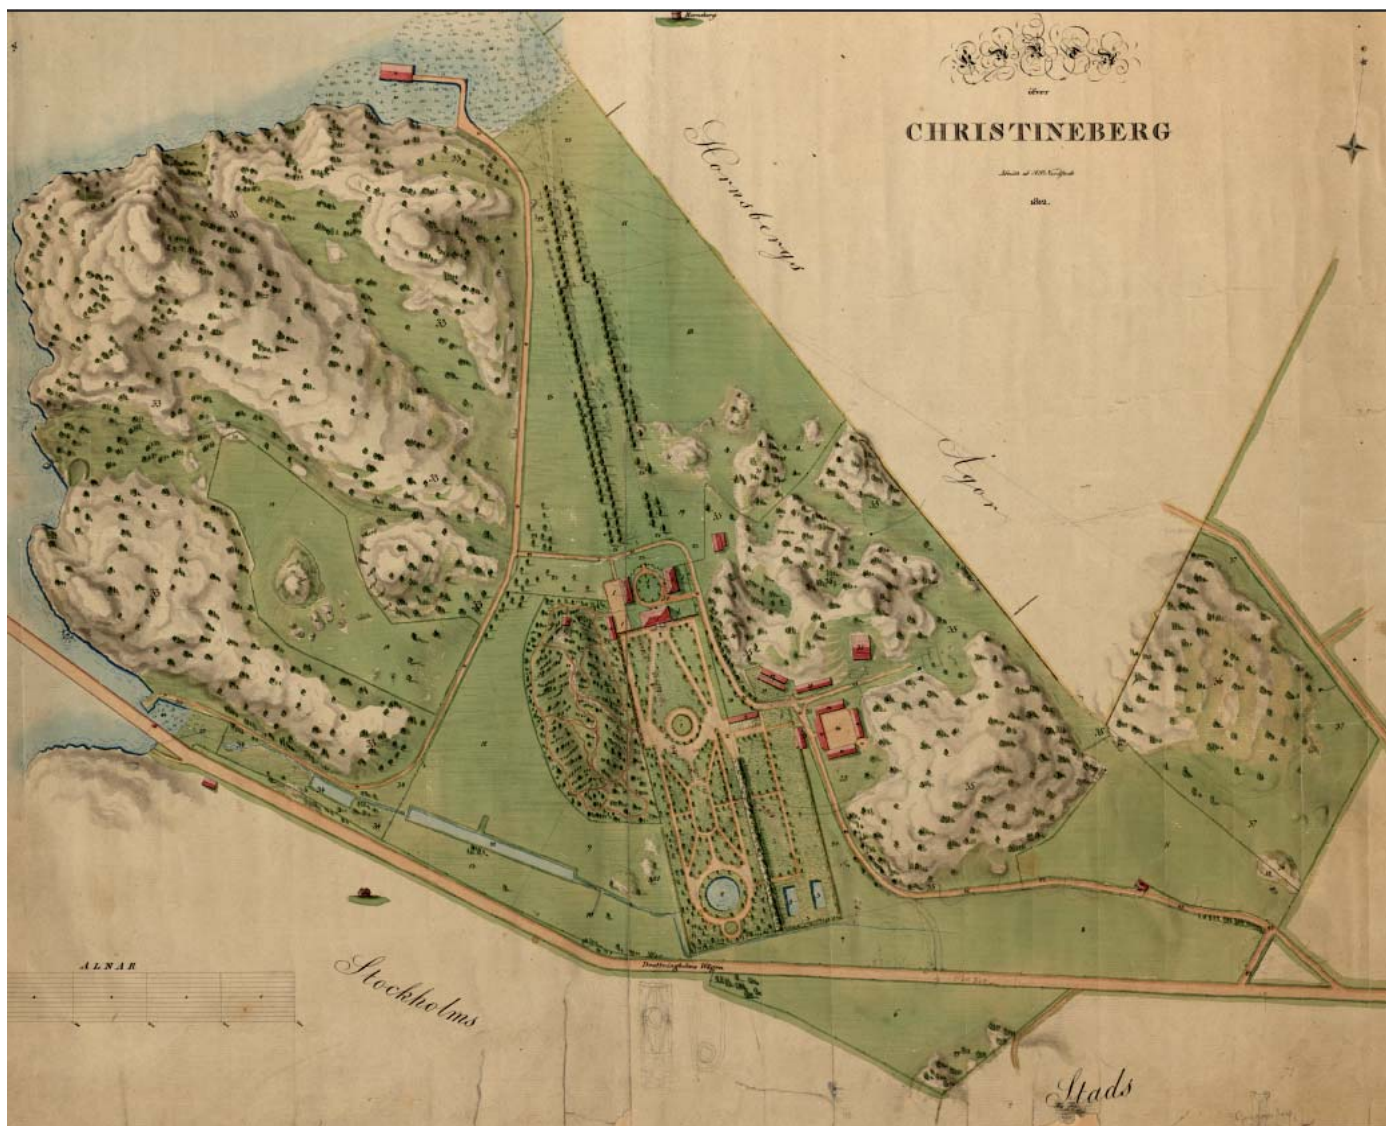
*Kristinebergs gård 1812. De kolorerade partierna markerar egendomen i sin helhet. Ekonomibyggnader med växthus och drivbänkar är förlagda sydost om huvudanläggningen, söderut ligger den stramare parkanläggningen med damm och bassänger. Sydväst om huvudbyggnaden, på och runt kullen, har anlagts en friare, romantisk park och norrut, ned mot sjön med brygga och båthus, ligger trädgården med sina dubbla alléer. Karta öfver Kristineberg, upprättad år 1812 av S.P. Nordstedt, sid. 1, något beskuren, SSM:s arkiv.*

Med hjälp av beskrivningen i brandkontoret från 1819 och en karta över Kristineberg från 1812 ges en god bild av det Kristineberg som säkerligen fortfarande bevarade mycket från 1700-talets mitt och Roland Schröders tid.<sup>15</sup> Vad gäller kartan så finns en tio år äldre karta med en något lägre detaljeringsgrad, men som i övrigt inte skiljer sig nämnvärt från 1812 års karta, vilket ytterligare stödjer att det som kartan utvisar är 1700-talets anläggningar på Kristineberg.<sup>16</sup>

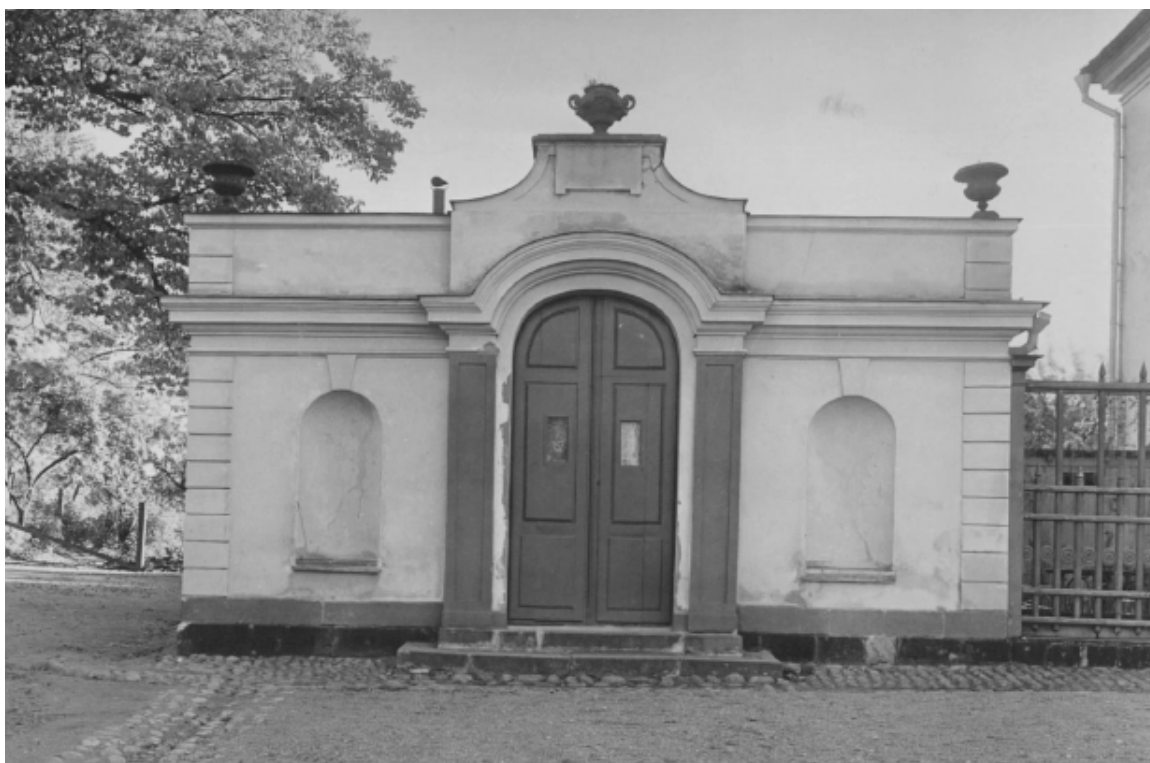
Östra paviljongens fasad mot norr år 1923. Paviljongerna uppfördes 1842 - 1843. Fasadens avslutande attika med krönande urnor döljer ett flackt sadeltak. Ursprungligen satt inga portar i den välvda portalen, utrymmet innanför, med kalkstengolv och limfärgsmålade väggar, stod öppet och benämndes lusthus. På fotot är portalens pilastrar målade, men på fotografiet från 1860-talet i det följande tycks hela portalen, med arkivolt och förhöjd del av attikan, vara enhetligt målade. Foto Gösta Selling, Samfundet Sankt Eriks samling, SSM:s arkiv.

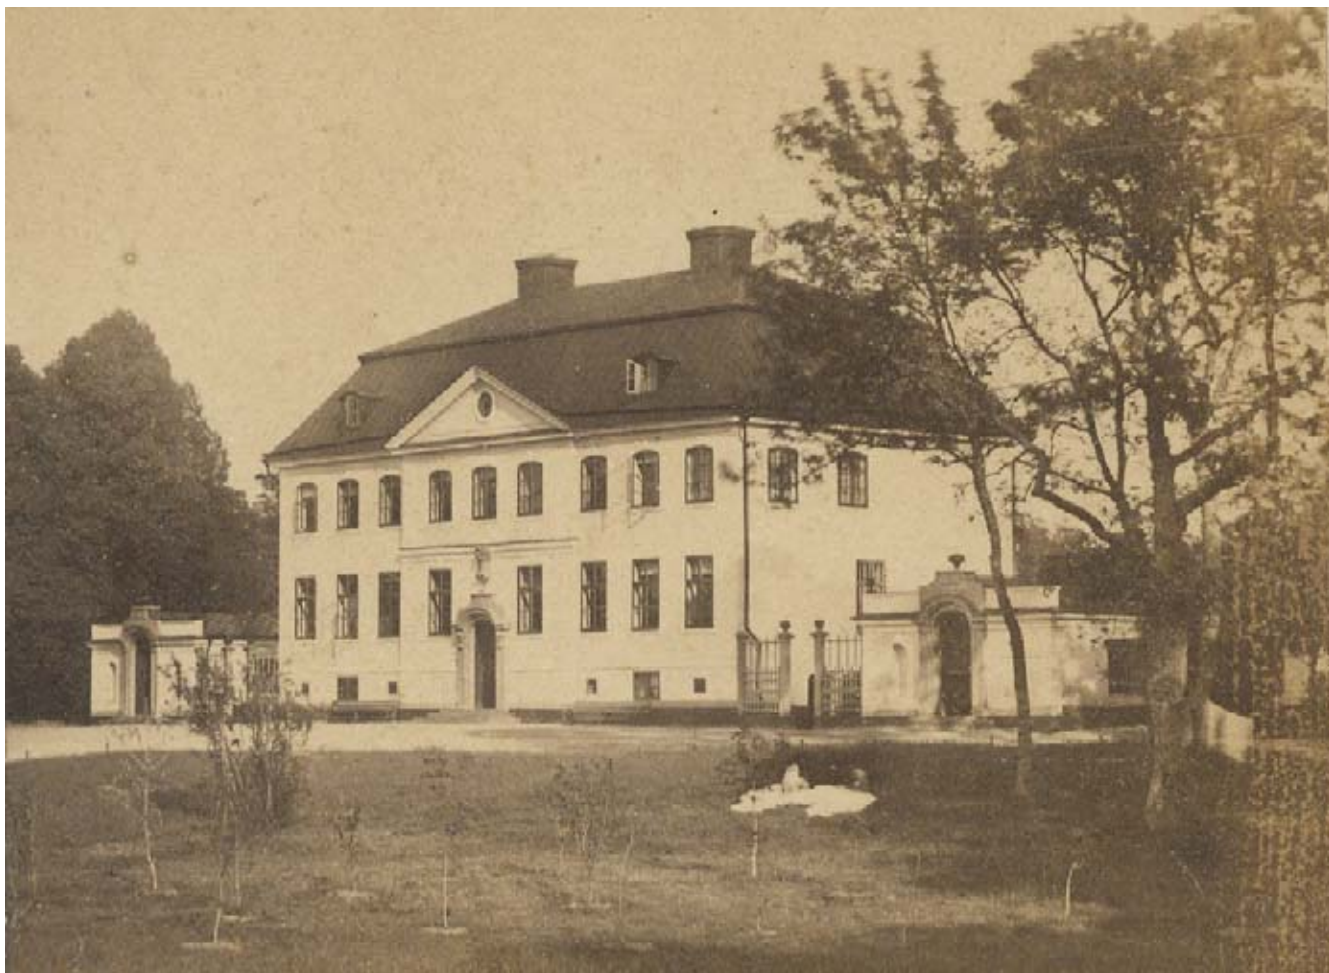
*Det äldsta kända fotot av Kristinebergs huvudbyggnad med paviljonger, taget tidigt 1860-tal från gårdsplanen och med huvudbyggnadens exteriör förhållandevis orörd sedan uppförandet. Äldre källor uppges att frontonen skulle ha varit ”rikt ornerad samt av huggen sten”, något som inte är bevarat vid tiden för fotot. Fotograf okänd, F 97867, SSM:s arkiv.*

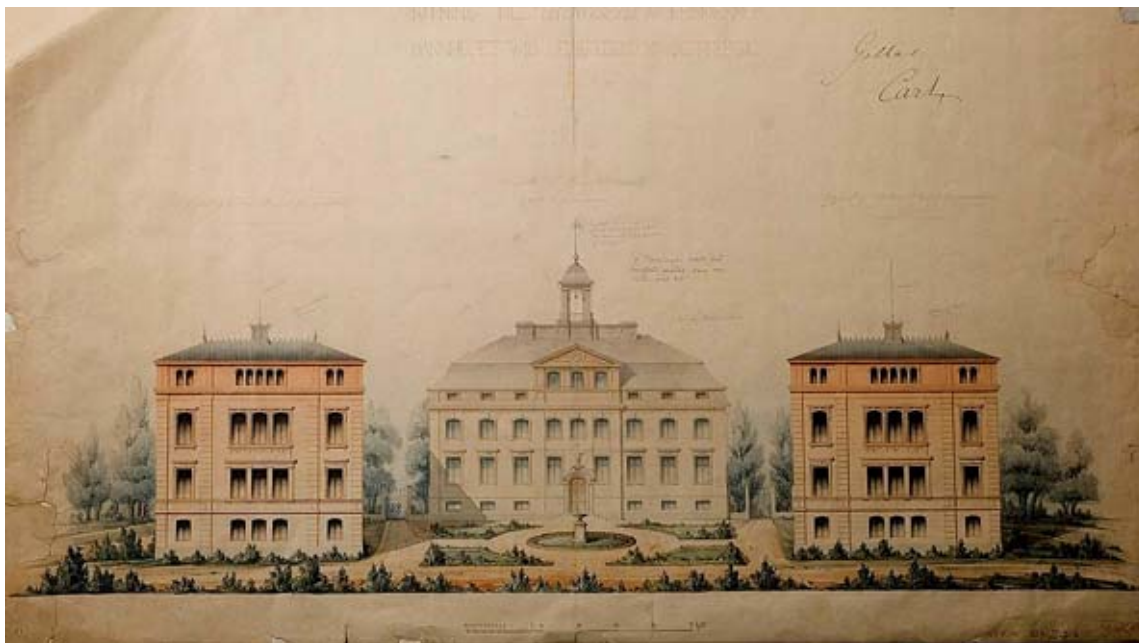
Ritning till nybyggnad av Frimurarebarnhuset vid dess egendom Kristineberg, signerad Johan Fredrik Åbom. Ritningen är utan datering, men torde vara utförd 1864 eller 1865. Huvudbyggnadens fasad mot norr utfördes inte helt enligt ritningen, takfoten höjdes aldrig och den översta låga fönsterraden insattes inte. Dessutom utfördes attikan med ett mindre bågmotiv istället för gavelmotivet. NS 9:15, Frimurarebarnhusdirektionen, SSA. Foto Göran Fredriksson, SSM.
