# Konsekvensbeskrivning kulturmiljö

Ny detaljplan, Kristineberg 1:10

2023-06-30

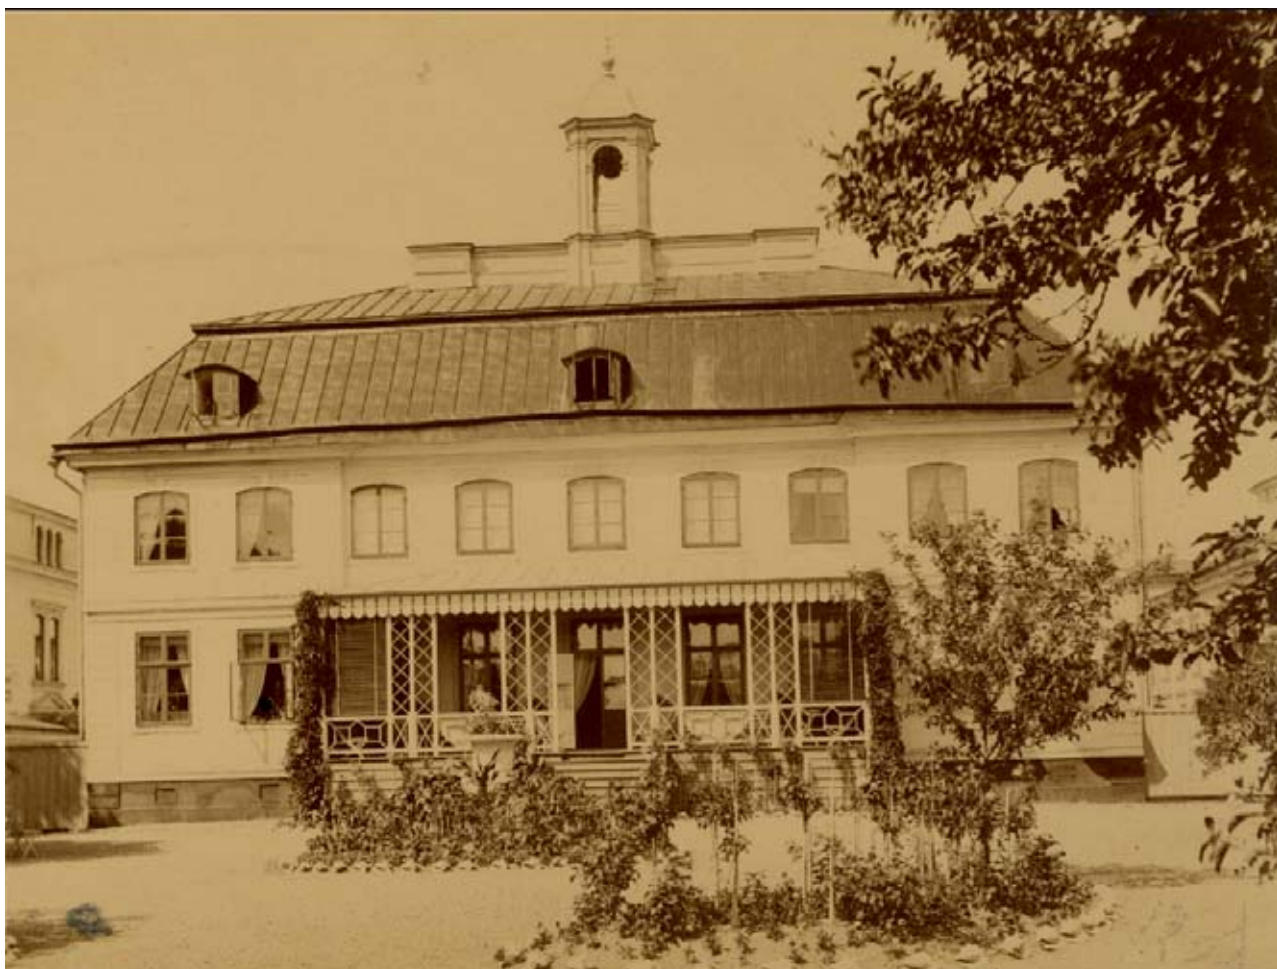
*Huvudbyggnadens fasad mot söder och parken, med verandan från 1860-talets mitt. Foto omkring 1888, fotografokänd, Fa 5627, SSM:s arkiv.*

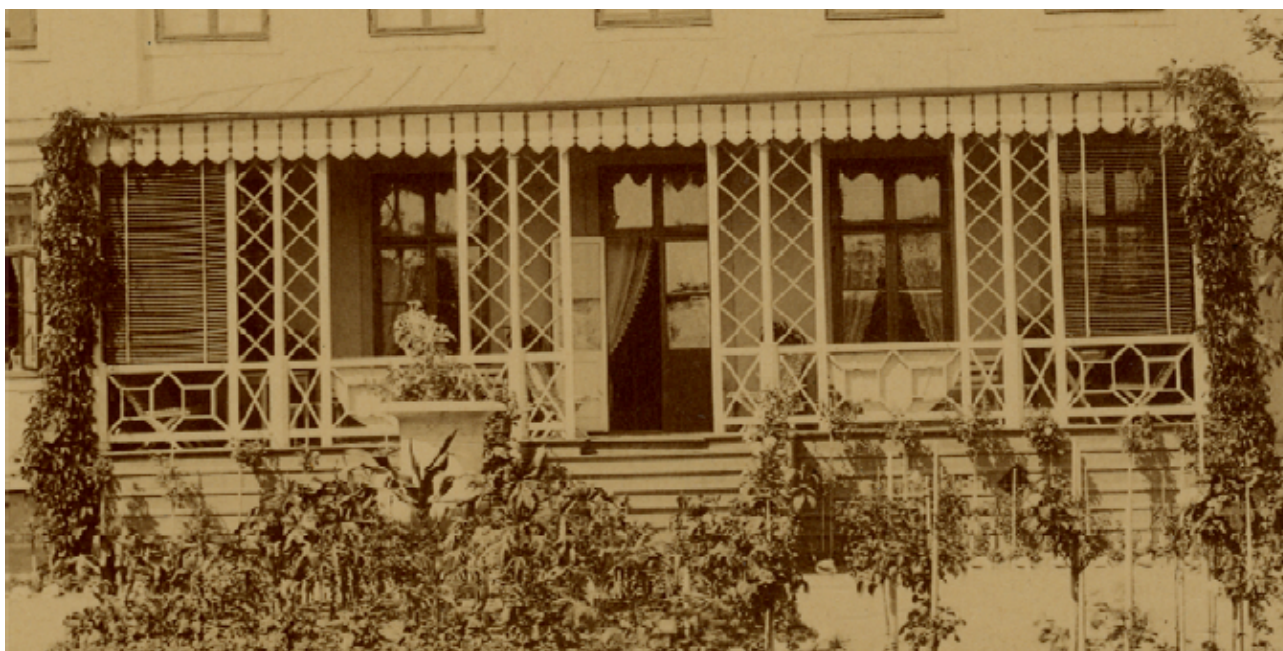
*Utsnitt ur föregående bild över huvudbyggnadens sydfasad. Verandan var utförd i trä och med liggande panel på sockeln. Det baldakinliknande plåttaket hade en nedhängande lambrekäng. Via en trätrappa nåddes verandan från parken. Verandan avgränsades av spröjsade räcken ovan vilka var spaljéer av trä samt jalousier längst i väster och öster. På var sida om öppningen mot parken hade verandan halvrunda fällbord monterade mot räcken.*

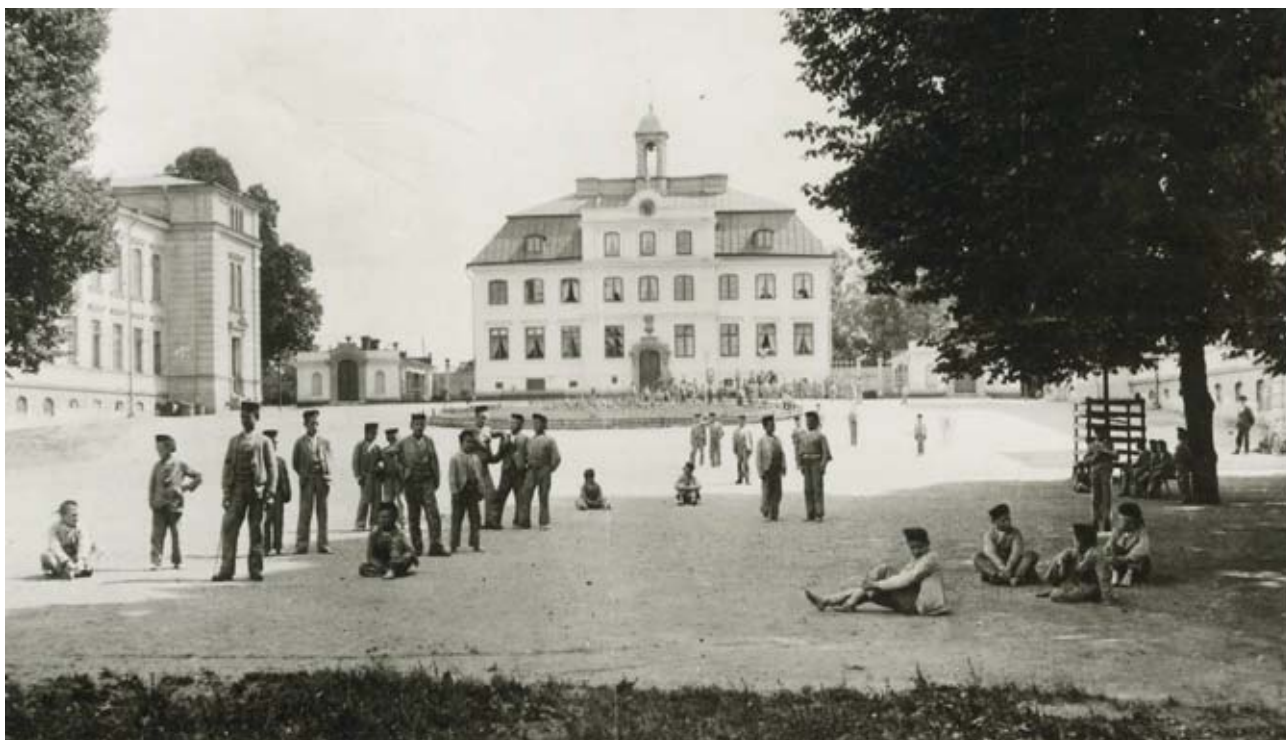
*Barnhusbarnen ute på gårdsplanen, 1900-talets början. I samband med tillbyggnader för Frimurarbarnhuset byggdes huvudbyggnadens framspringande risalit på med en tre fönsteraxlar bred attika. I attikans bågformiga avslut insattes ett urverk. Taket kröntes med ett lanterninliknande klocktorn. Framför byggnaden har idén med en gräsklädd rundel bevarats från 1700-talet. Okänd fotograf, F52165 SSM:s arkiv.*

Även huvudbyggnaden byggdes om för Frimurarbarnhusets räkning. Exteriört berörde detta främst fasaden mot norr samt taket. Mot norr utvecklades huvudfasadens fronton till en tre fönsteraxlar bred attika. Taket byggdes på med ett klocktorn med ett sammanbindande parti mellan skorstenarna. Den på Åboms ritning tänkta förhöjningen av taklisten för utvecklandet av en mezzaninvåning genomfördes aldrig.

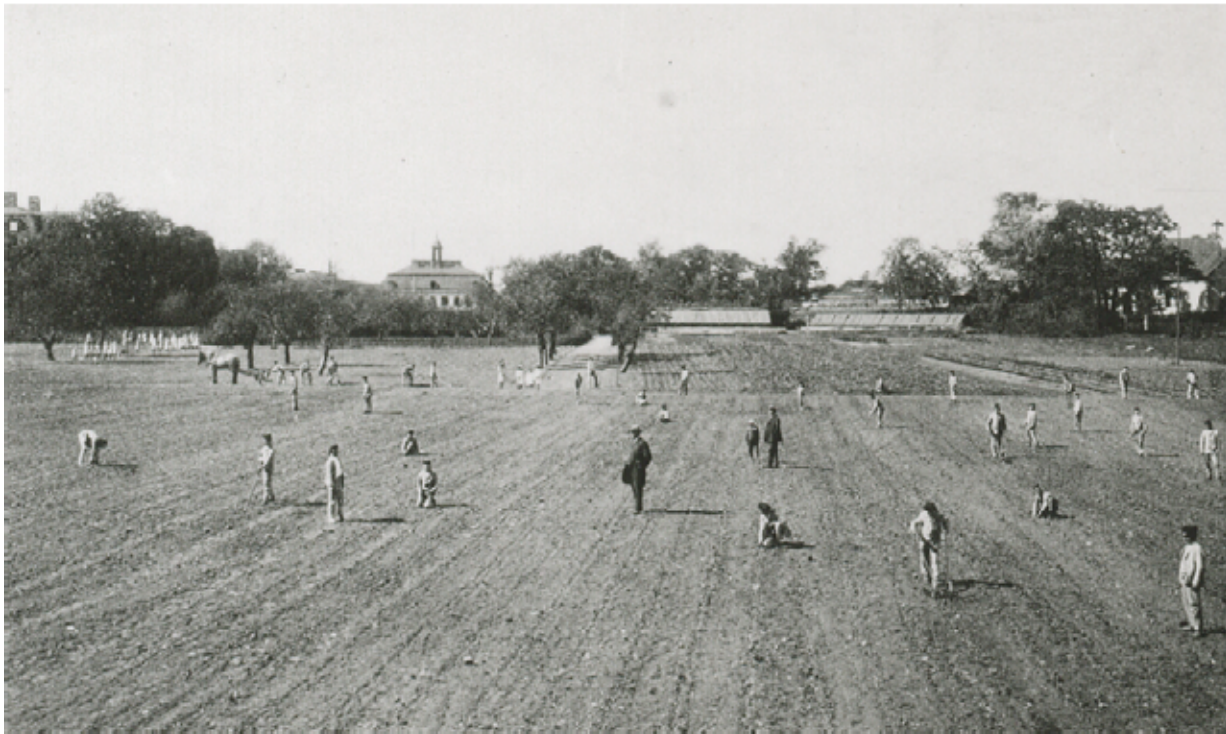
Foto över Kristinebergs egendom söderifrån över parken, som till största delen har lagts igen till förmån för barnhusverksamhetens nyttoodlingar. Foto omkring 1902, fotograf okänd, Fa 5625, SSM:s arkiv.

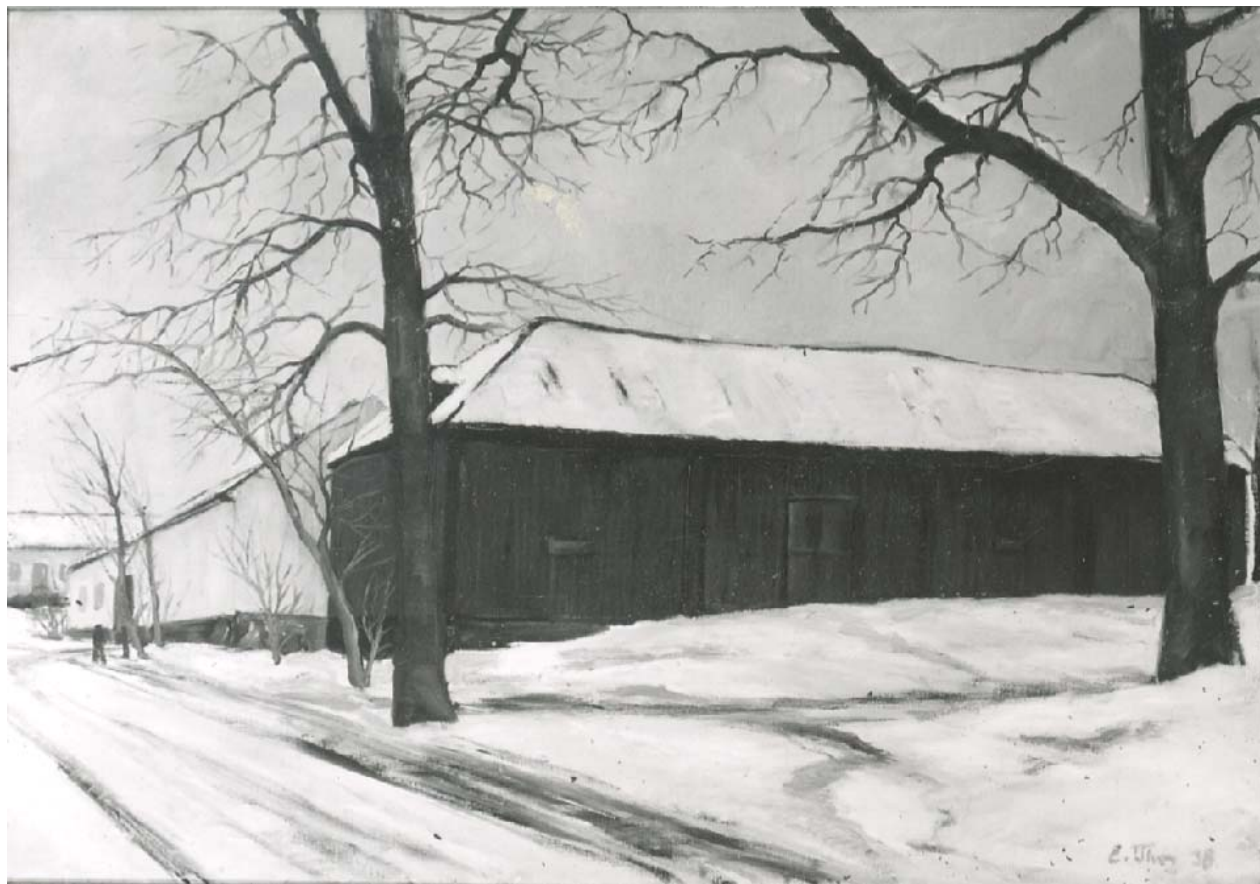
*Ekonomibyggnader vid Kristineberg, rivna omkring 1940. En av statbyggnaderna skymtar längst bort till vänster i bild. Vy norrut från Kristinebergs slottsväg. Svartvitt foto av oljemålning av konstnären Emil Johansson-Thor 1938, hyresgäst på Kristineberg 1932 – 1958. F 26886, SSM:s arkiv.*
