HJÄLP SLAKTAREN 4

ANTIKVARISK FÖRUNDERSÖKNING

2022-07-07

Uppdragsnamn: 325711, Hjälpslaktaren 4, kulturmiljöstöd
Titel på rapport: Hjälpslaktaren 4 Antikvarisk förundersökning
Version: Slutversion
Datum: 2022-07-07

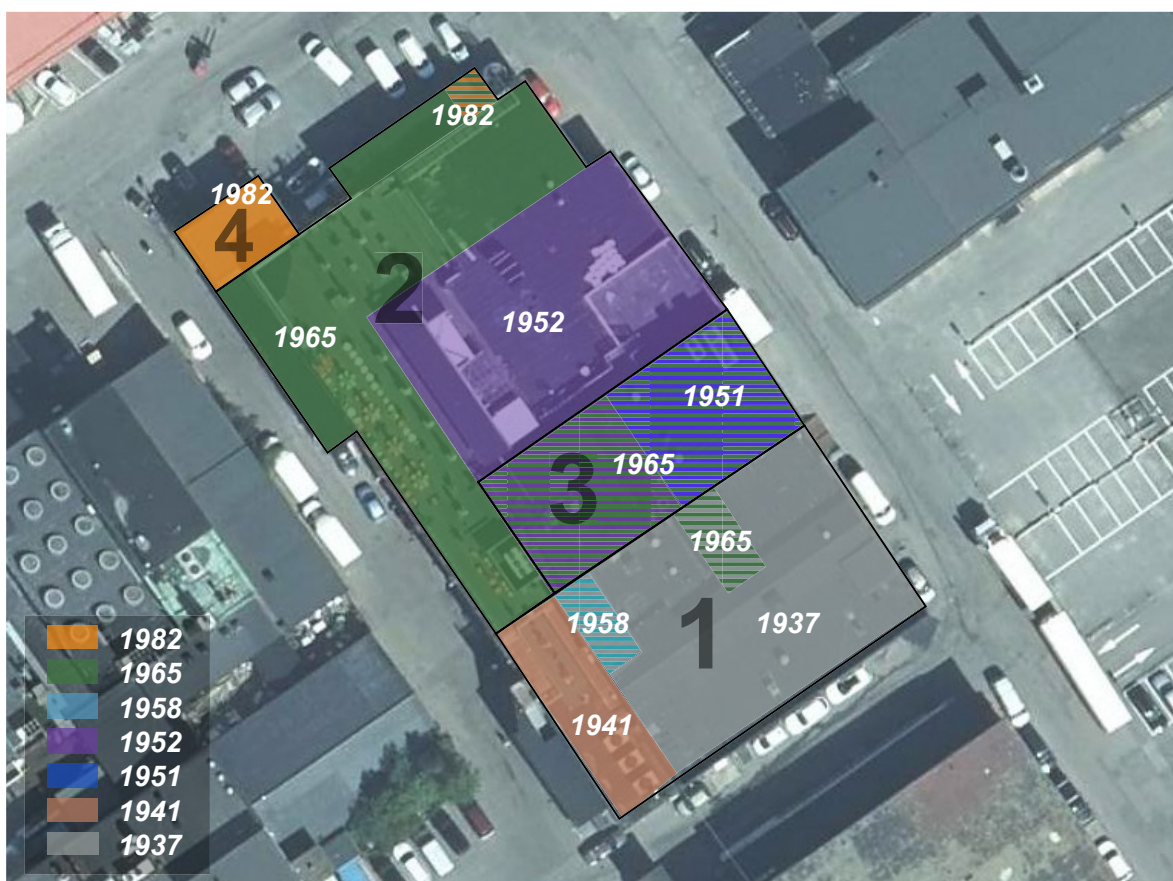
Redovisning av de olika utbyggnadsetapperna med årtal. Siffrorna 1-4 visar en uppdelning av komplexet i delar som kan uppfattas vid besök på platsen. Dessa delar benämns vidare i rapporten Del 1, Del 2 osv. Numreringen har som syfte att göra det lättare att förstå nulägesbeskrivningen i nästa kapitel. Del 3 avser vän 1 tr, den f.d. matsals- och utställningslokalen.

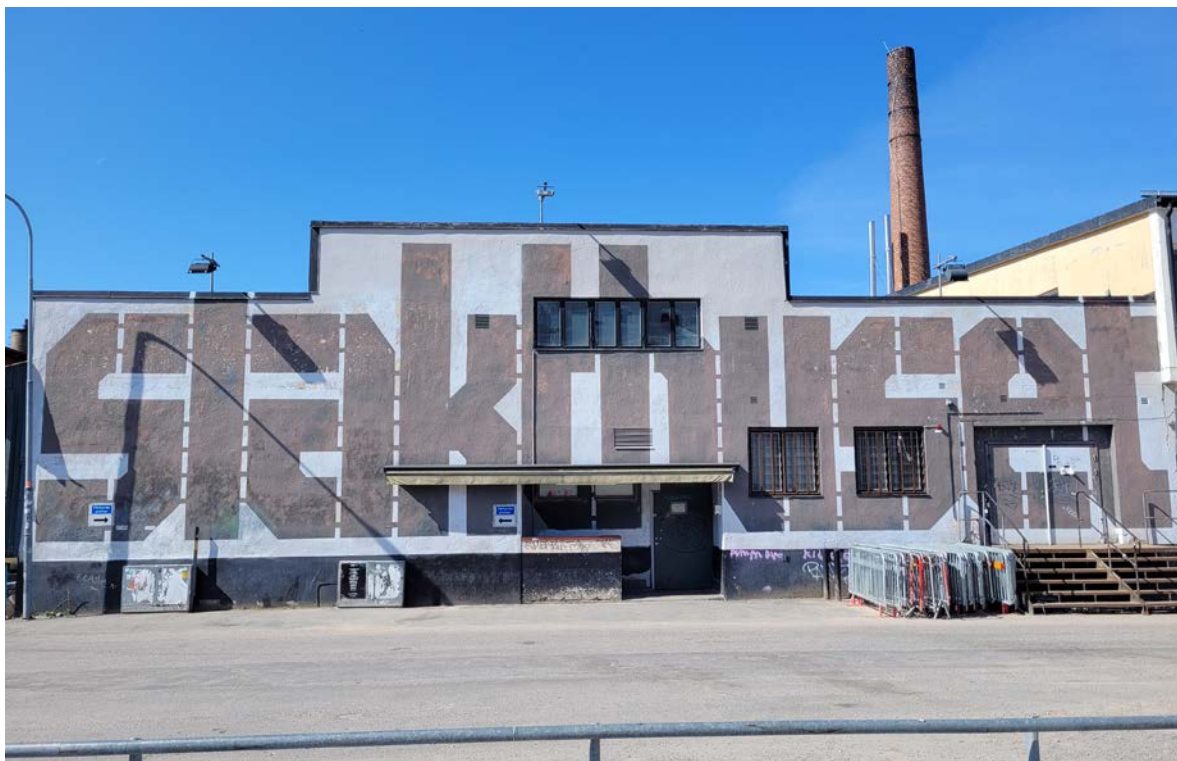
1937 års gavelfasad (Del 1) mot Slakthusgatan har förändrats i det mesta förutom vad gäller takkonturen. Bygglovritningarna från 1930-talet visar fönsterband även i bottenvåningen och en symmetrisk placering av det övre fönsterbandet. För nattklubben Slakthuset har den breda utrymningsdörren med trappa tillkommit. Den emblematiska fasadmålningen är utförd före 2011 och är utförd utan fastighetsägarens tillstånd och sannolikt utan lov från staden. Pannskorstenen från 1951 (tillhör Del 2) har en indragen placering.

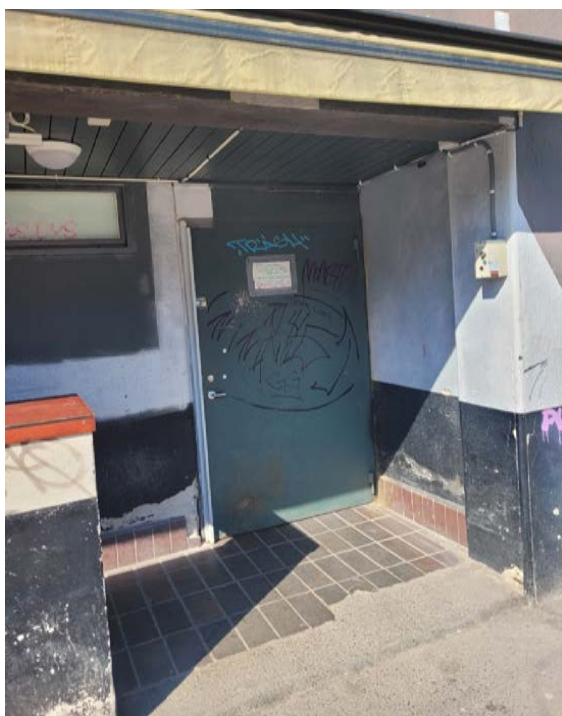
Nattklubsentrén (Del 1) uppvisar ett klinkergolv som kan vara ursprungligt men också från 1960-talet.

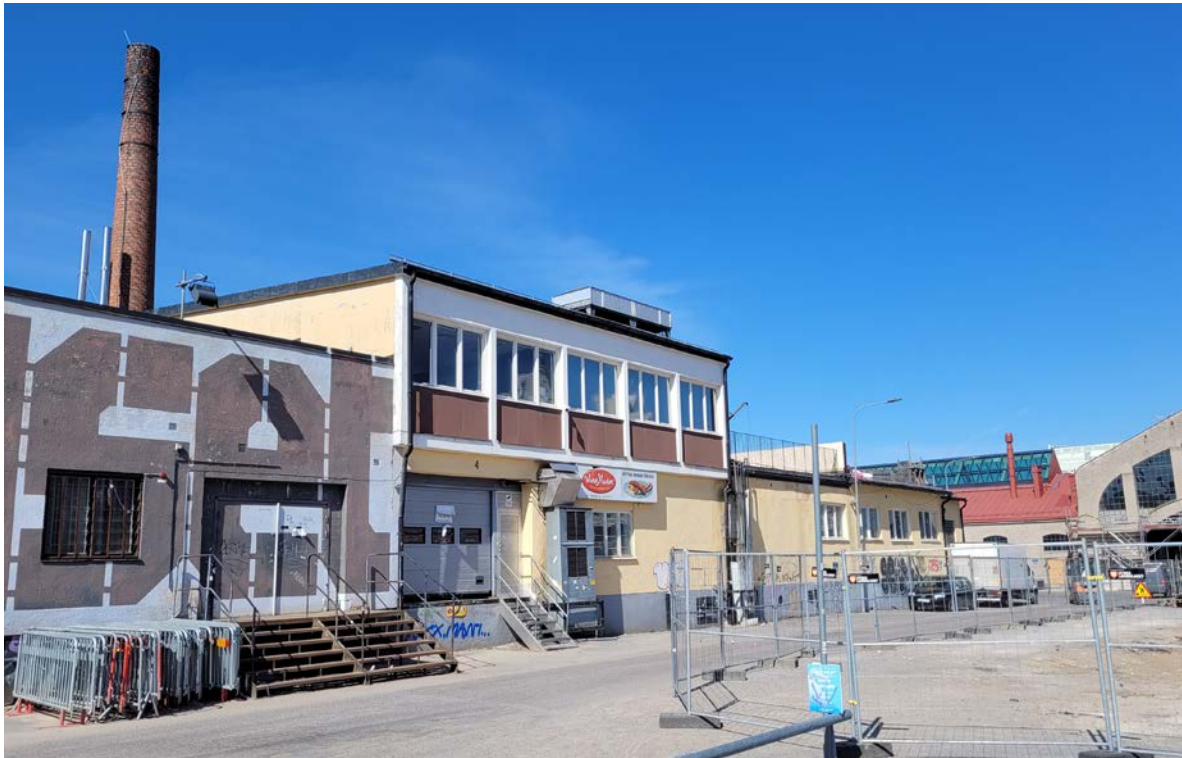
Norr om 1930-talsgaveln består byggnaden i bottenvåningen av 1950-talsvolym (Del 2) och med personalmatsal och utställningslokal i den utmärkande påbyggnaden från 1965 (Del 3). Lastkaj med trappa och jalusiport finns i samma läge som på 1960-talet men har förändrats senare. Matsalsdelen har en mer välbevarad karaktär, så även de lågmälda 1950-talsfasaderna norrut.

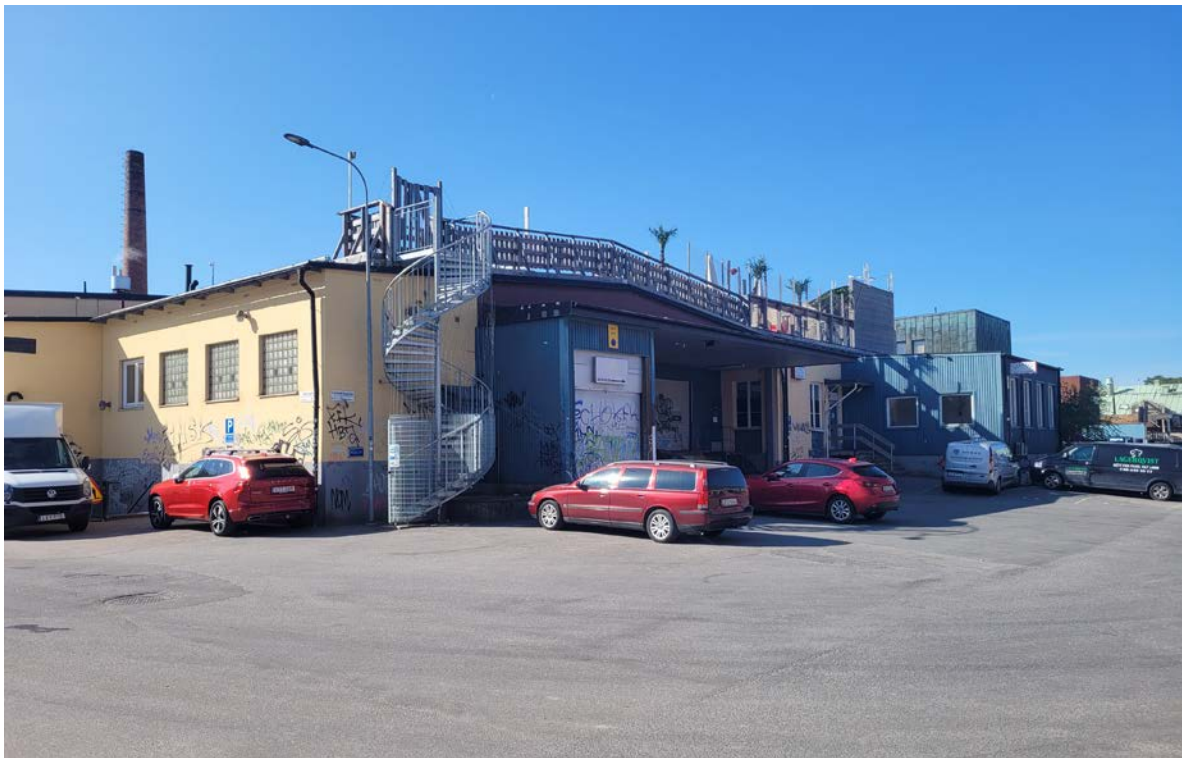
I nordväst har Hus 27 en upplöst karaktär med trappande byggnadskroppar, lastkaj och kontorsutbyggnad från 1980-talet (Del 4). Nattklubbens utedelar sträcker sig över de norra byggnadskropparna. Träräcke och utrymningstrappa från taket har tillkommit för dess räkning.

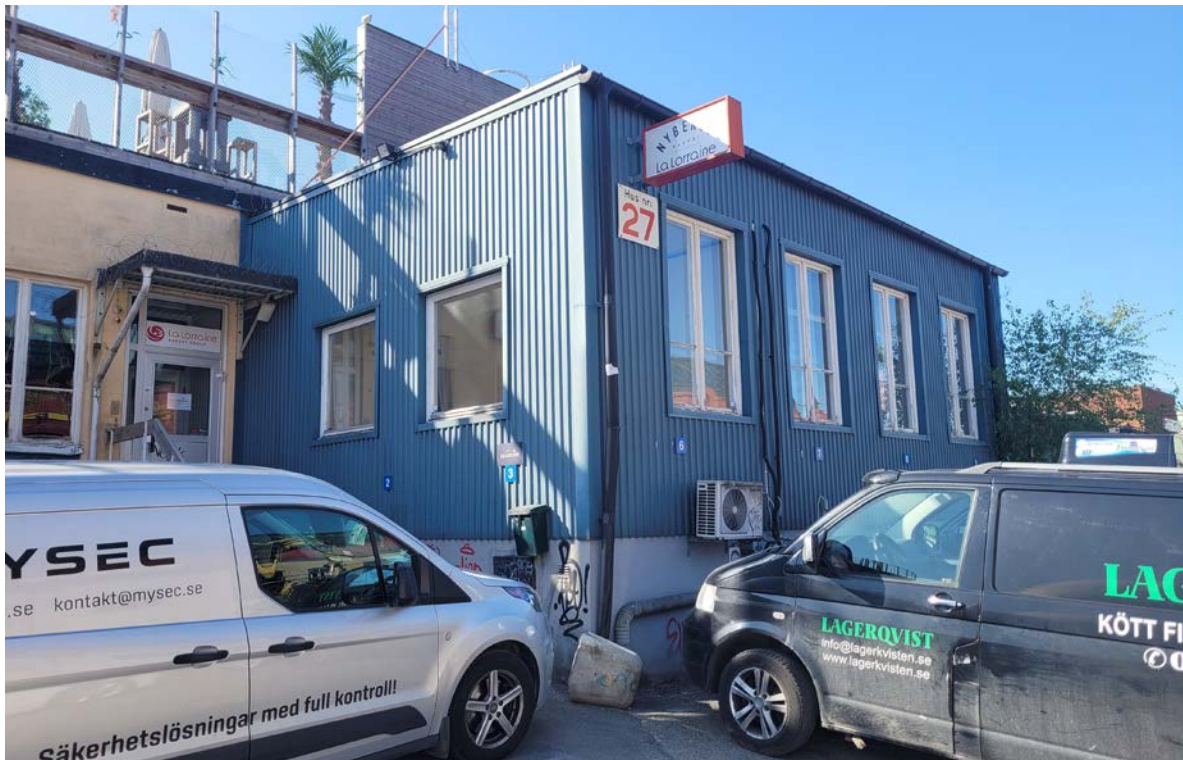
Kontorsdel från 1980-talet (Del 4). Fönstren flyttades med från tidigare fasadläge. Entrédörren bedöms vara från 1980-talet eller senare. Nattklubben har räckesanordningar framme vid takfot.

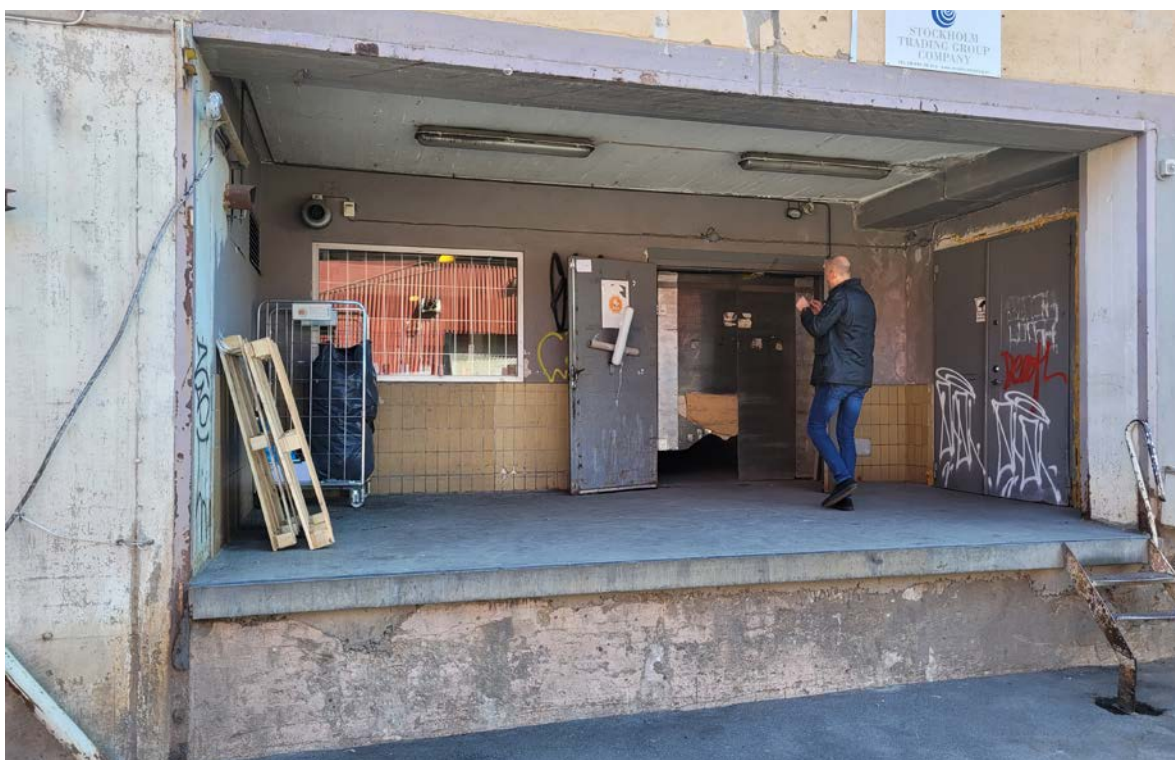
Längs sydvästra fasaden finns i souterrängplan en indragen lastkaj i mötet mellan 1930- och 60-talsbyggnaderna (kajen ligger i Del 2). Betong, klinker och ståldörrar har 1960-talskaraktär men fasaden har ändrats jämfört med 1964 års ritningar. Äldre lysrörsarmaturer hör till detaljer som ger en särskild prägel åt anläggningen. Lastkajen nyttjas av en livsmedelsgrossist som hyr lokaler i källarvåningen.

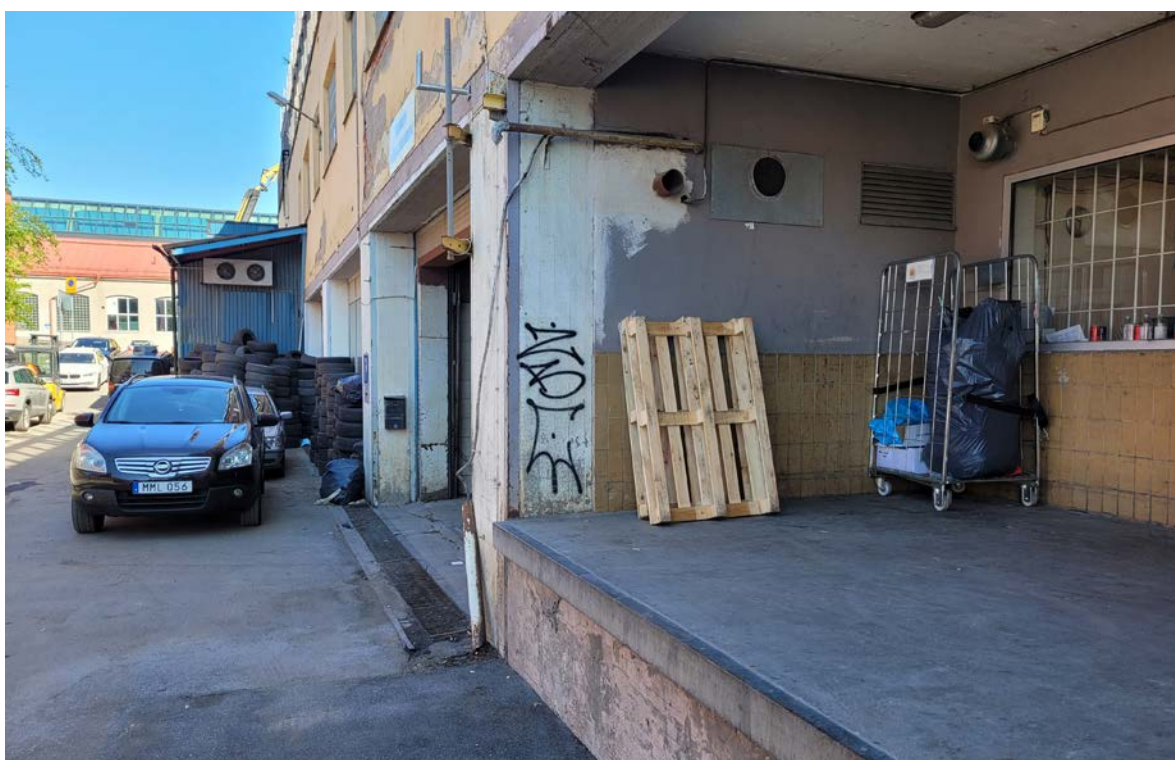
Norr om lastkajen finns ett antal fasadöppningar från 1960-talet där ändringar gjorts senare. I några öppningar sitter aluminiumglaspartier. Delar av lokalerna hyrs av en däckverkstad (Del 2).

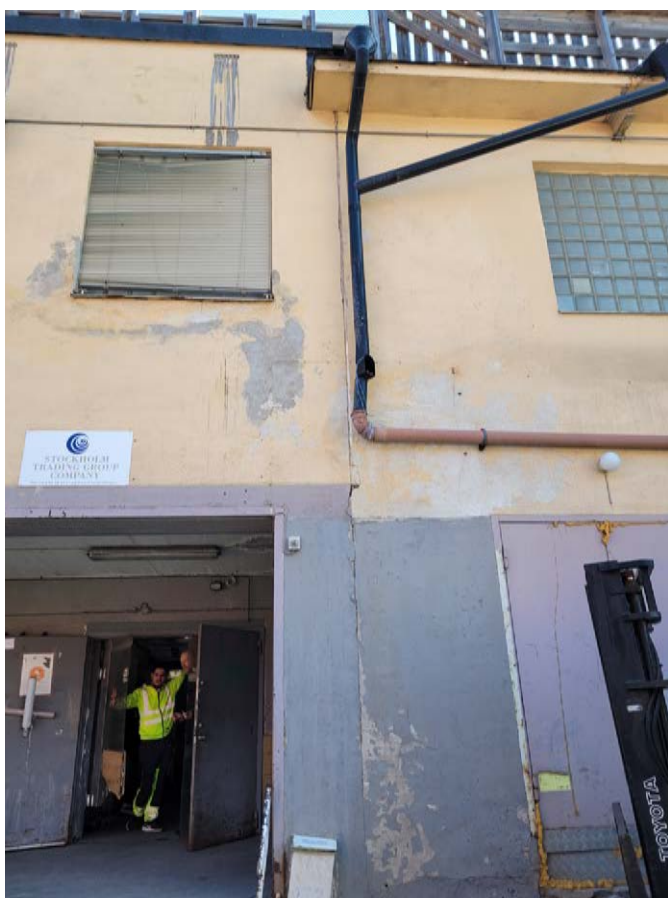
Mötet mellan 1942 års tillbyggnad (Del 1), till höger och 1960-talsdelen (Del 2).

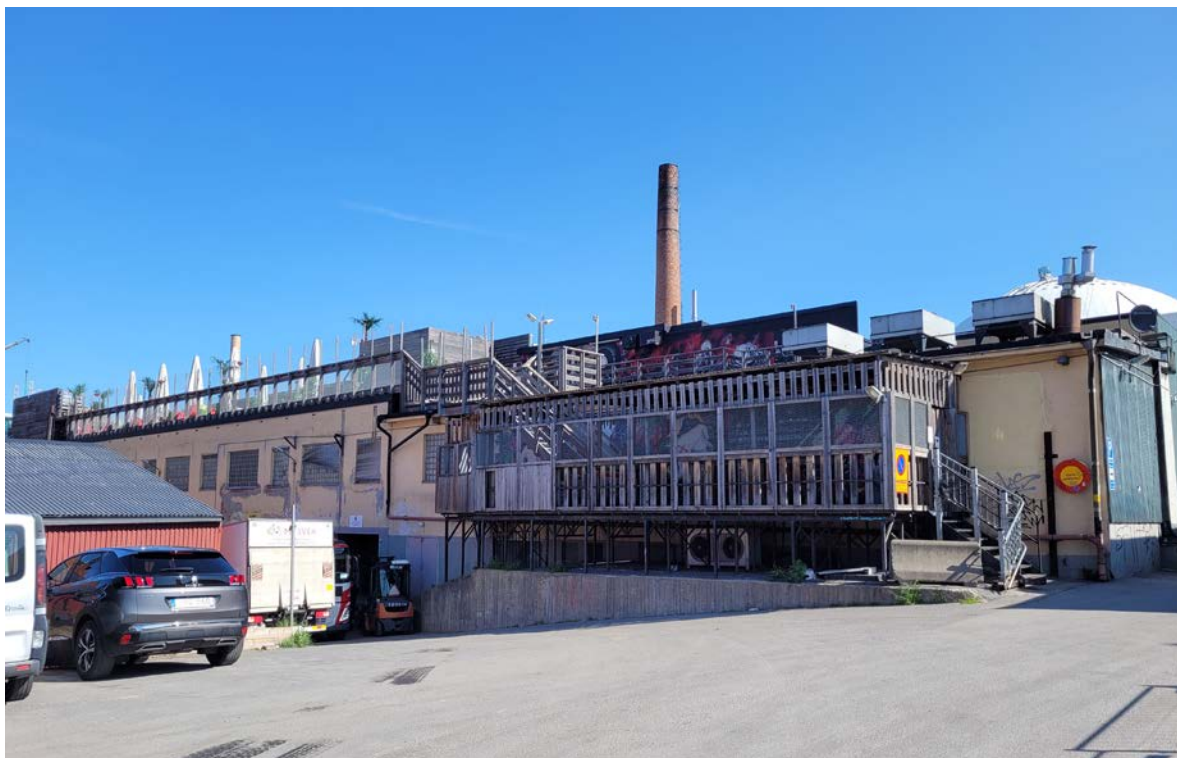
Foto som visar byggnadens södra hörn med utrymningsdel och förbindelse mellan invändiga nattklubbslokaler och uteservering på takterrasser. Den öppna tillbyggnaden döljer stora delar av 1942 års tillbyggnad av Del 1.

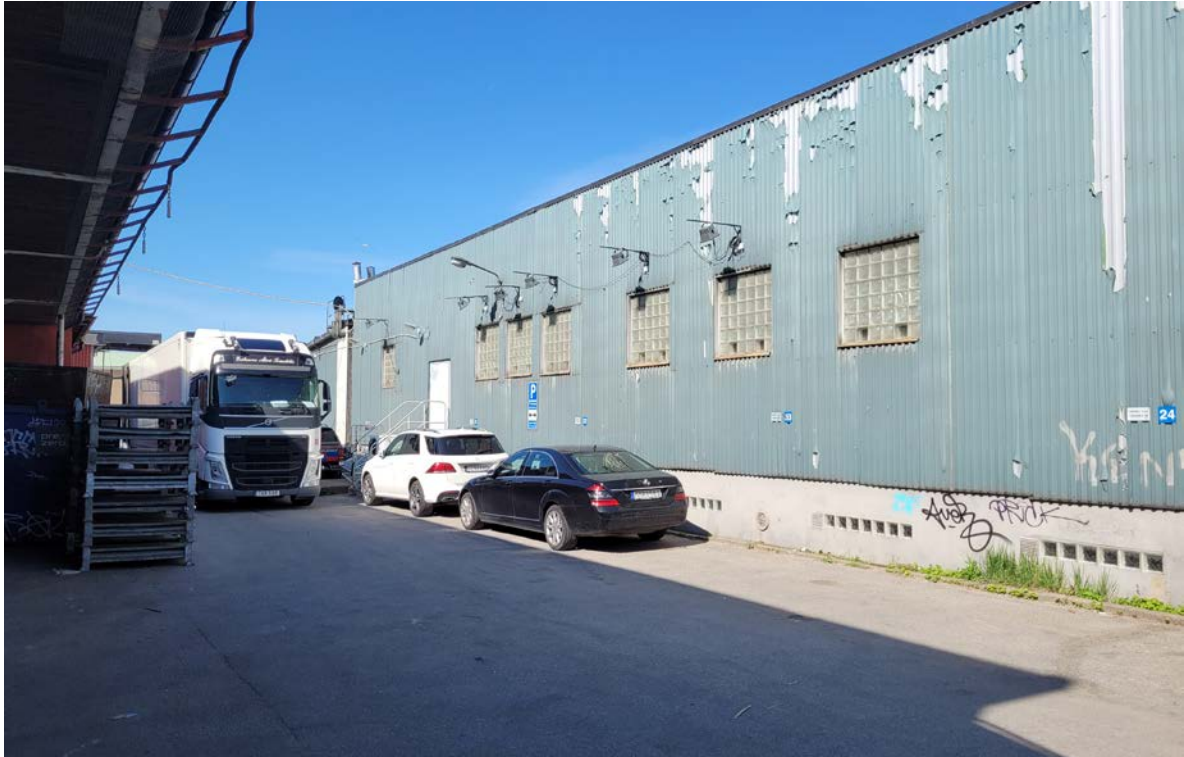
1930-talsdelens långsida mot sydost. Byggnaden hade sannolikt vanliga träfönster före 1960-talsombyggnaden då glasblocken sattes in. Under plåten sitter enligt muntlig uppgift eternitskivor.

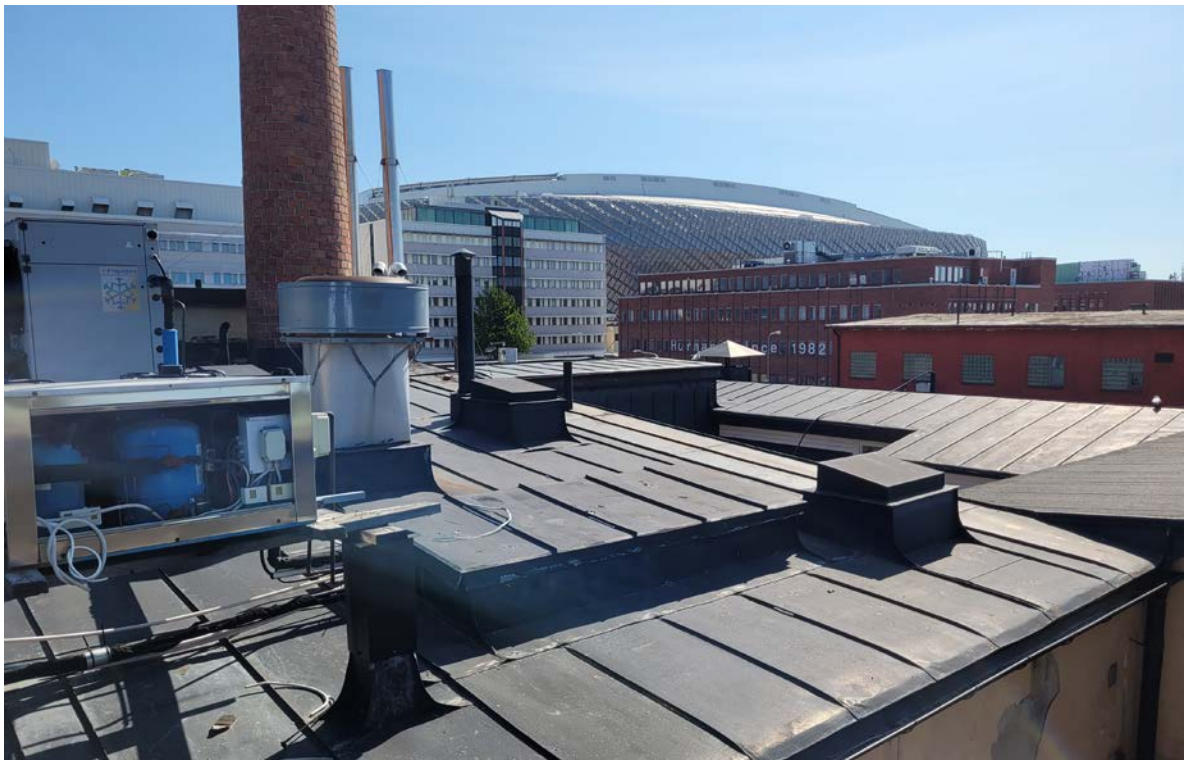
Taklandskapet är delvis svåröverskådligt. De södra delarna har inte kunnat belastas med uteserveringsytor och uppvisar bandtäckt plåt från 1900-talets senare del. I förgrunden Del 2, där bakom Del 1.

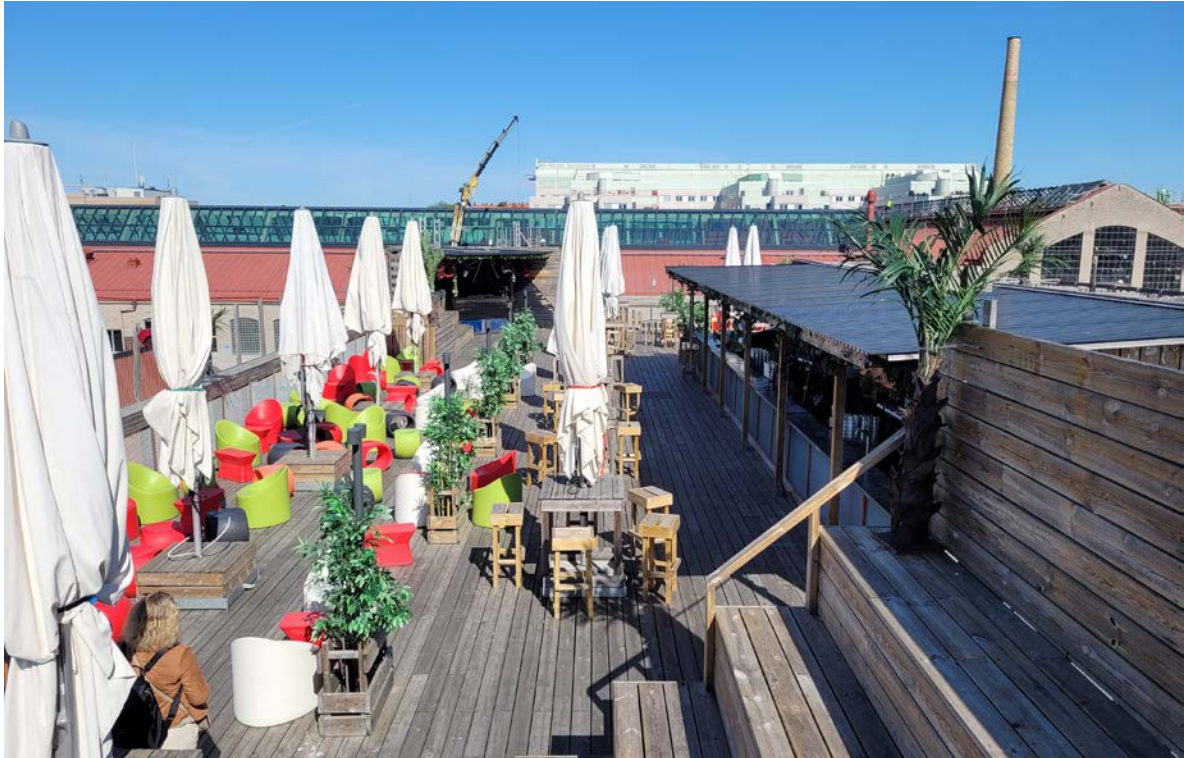
Längs byggnadens (Del 2) sydvästra sida finns en större sammanhängande uteservering med bar under tak, scen och gradängar.

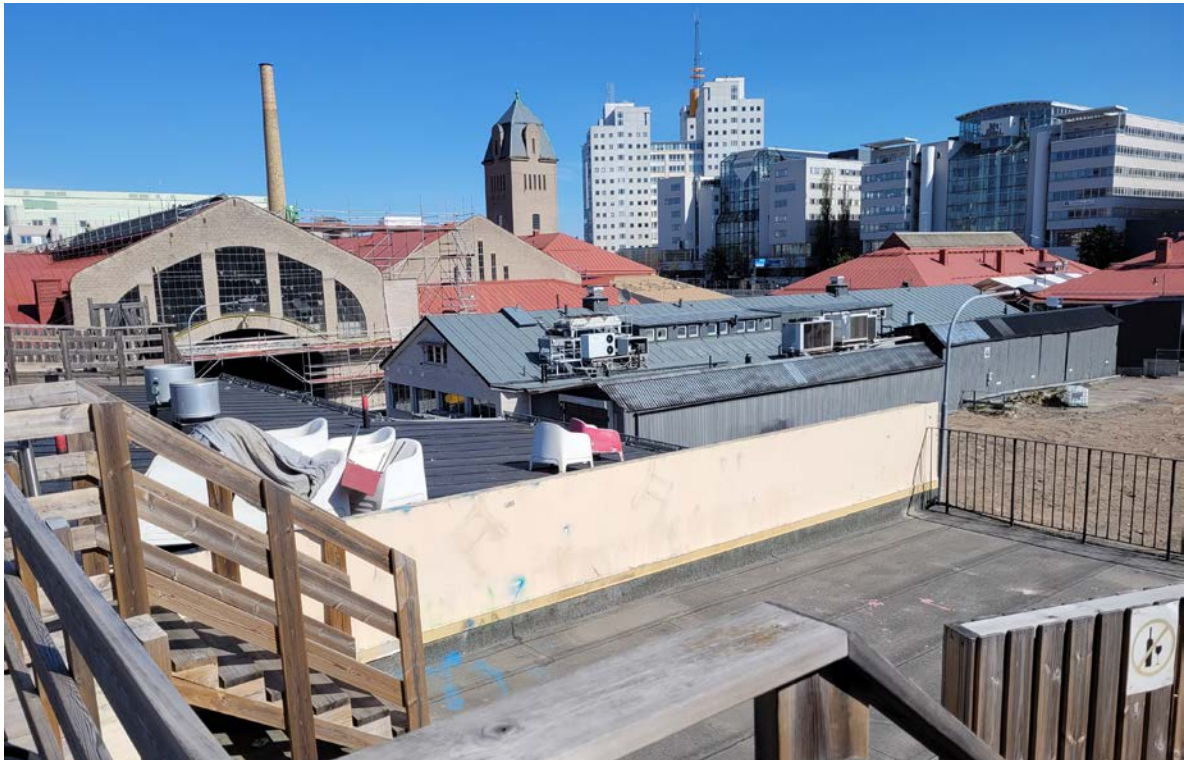
Längs nordöstra sidan av Del 2 är vissa delar av taket tillgängliga.

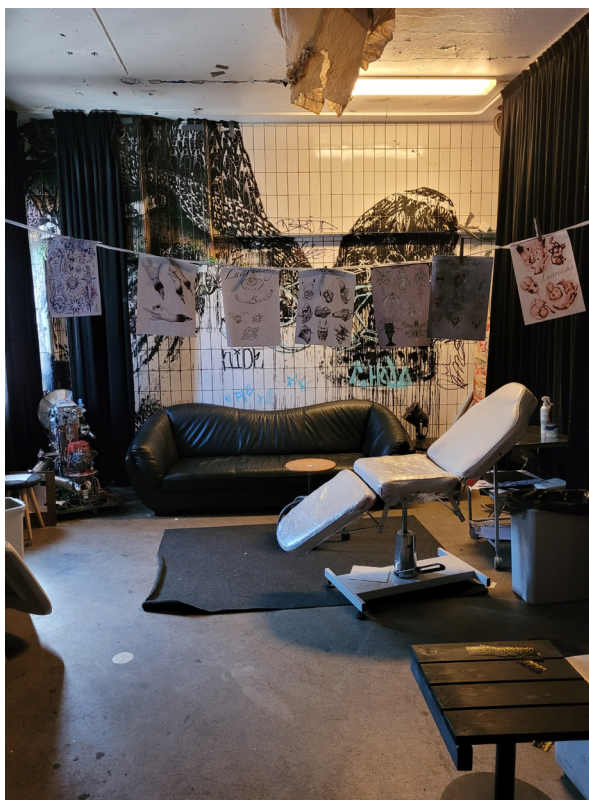
Mindre nattklubsutrymme i bottenvåningen. Kaklet är på många ställen bemålat. Del 1.

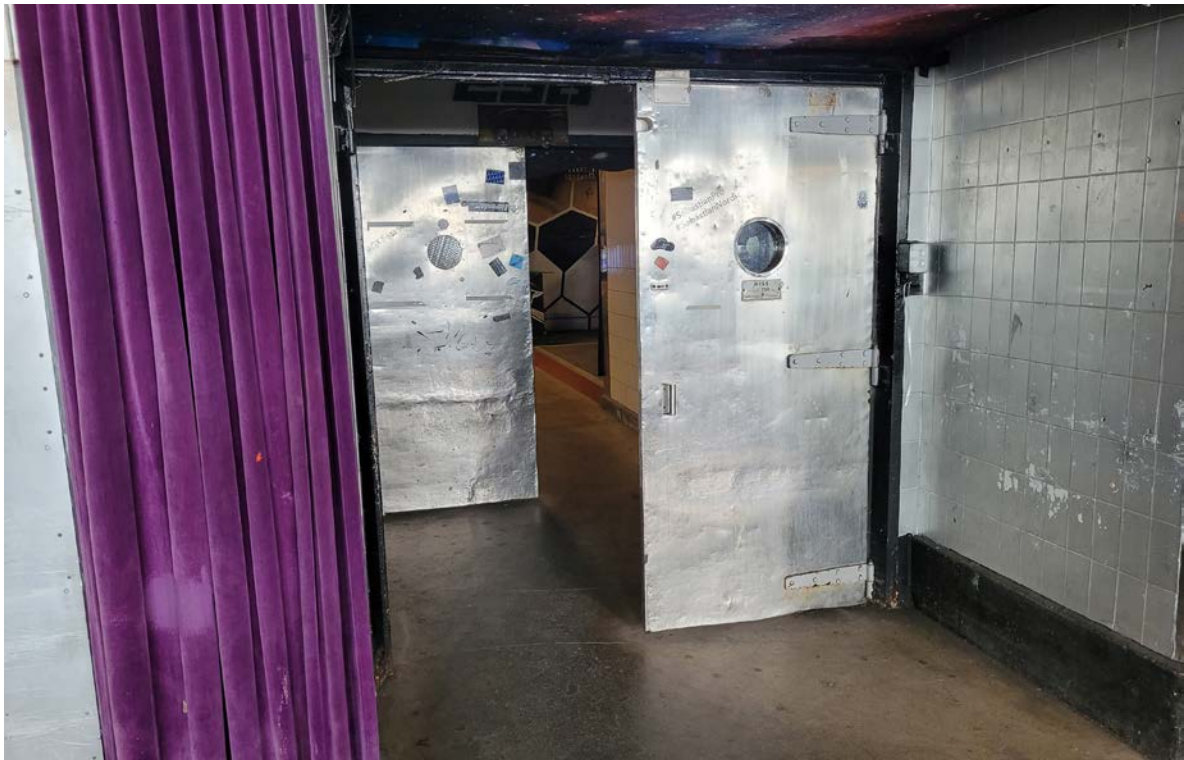
I nattklubbens lokaler finns ett par dörrar som kan knytas till tidigare verksamheter. Del 1.

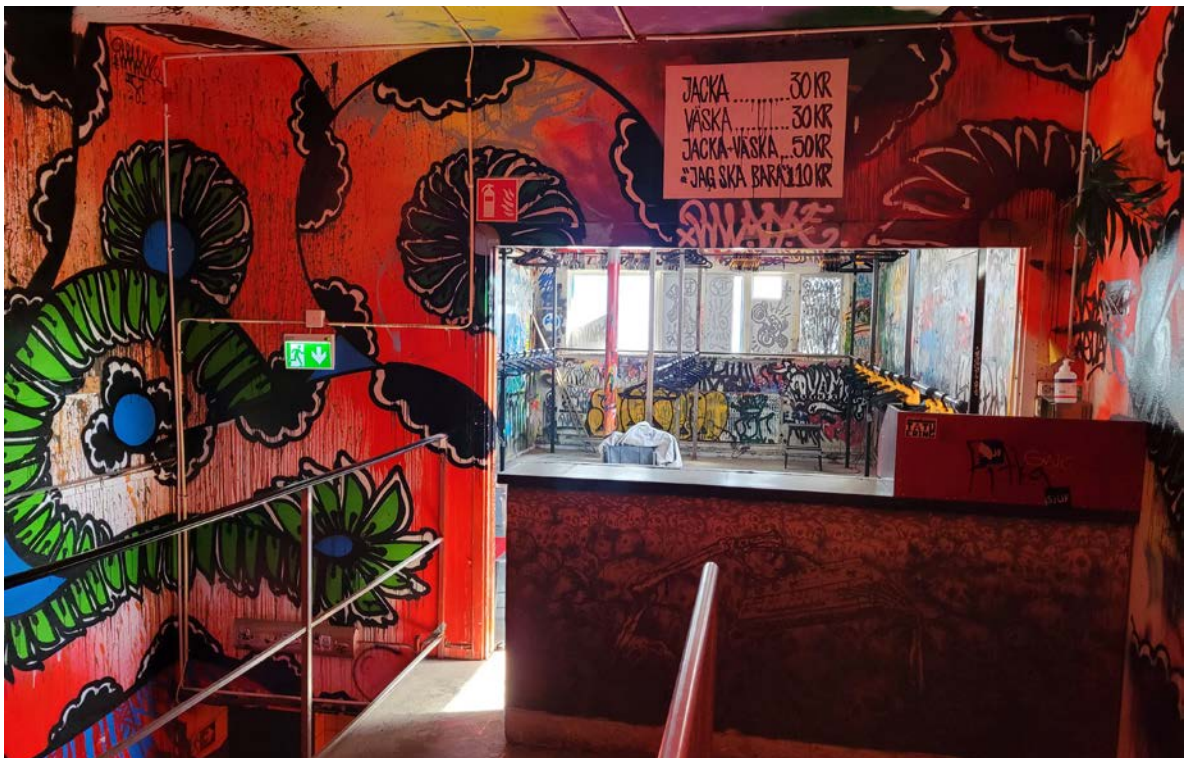
1930-talsbyggnaden, övre plan (Del 1). Fönsterbandet i gaveln ger dagsljus till garderoben.

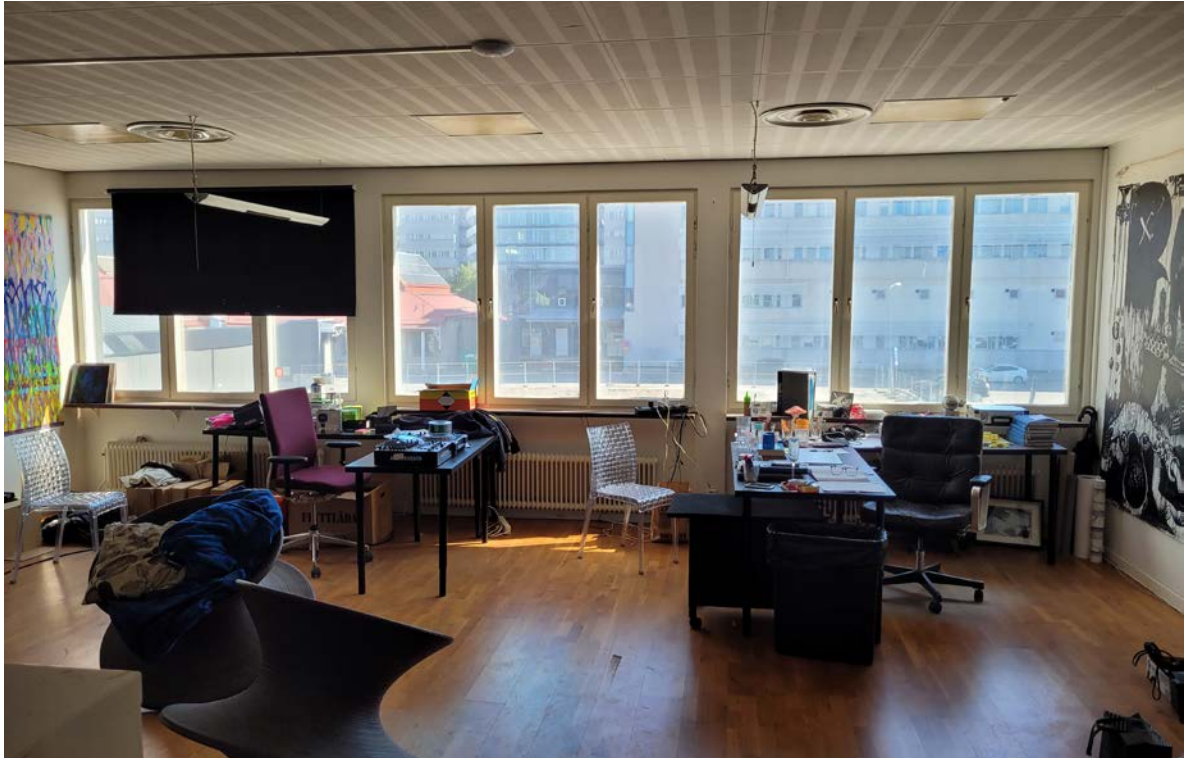
Interiör från matsalsdelen (Del 3), nu omgjord till nattklubbens kontors- och vaktlokaler samt loger.

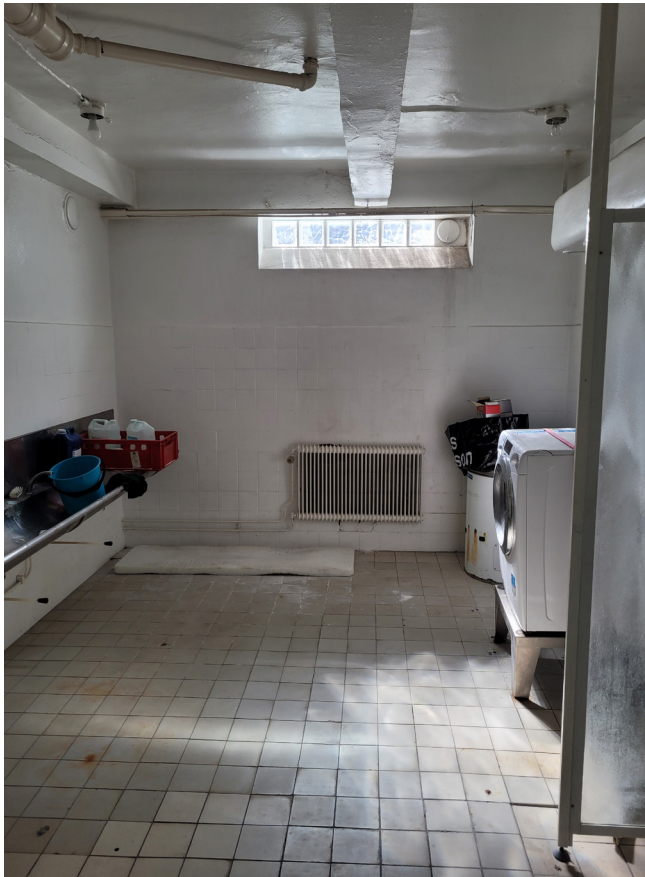
1930-talsdelen, källare. I källaren kan byggnadens betongstomme upplevas liksom äldre ytskikt. Del 1.

renoveringarna på 1950-talet. Senare kakel och klinker kompletterar. Ursprungliga betongbalkar är synliga i tak. Källarplanet har en autentisk prägel genom att det finns inslag och ytskikt från olika epoker men lokalerna är mycket slitna med synliga korrosionssprängningar i betongbalkarna.

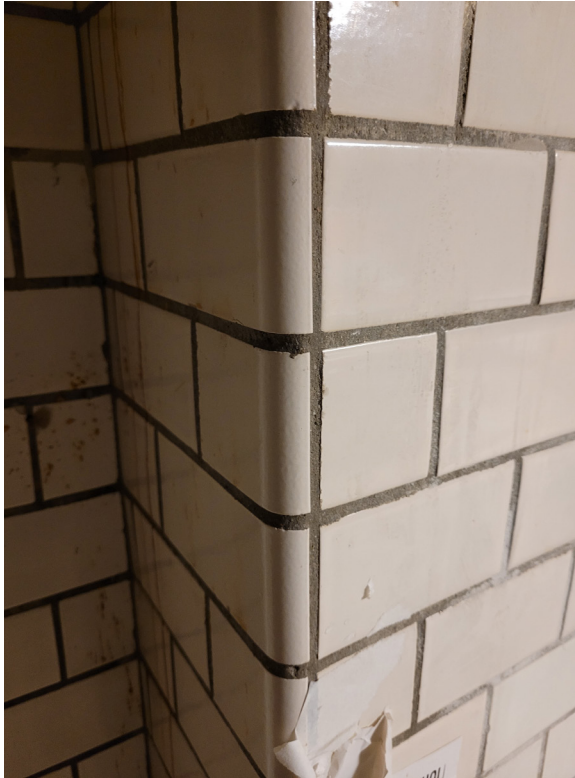
Kakelbeklädning på vägg i källare. Format och särskilda hörnplattor vittnar om att kaklet är från 1930-50-tal. Del 1.

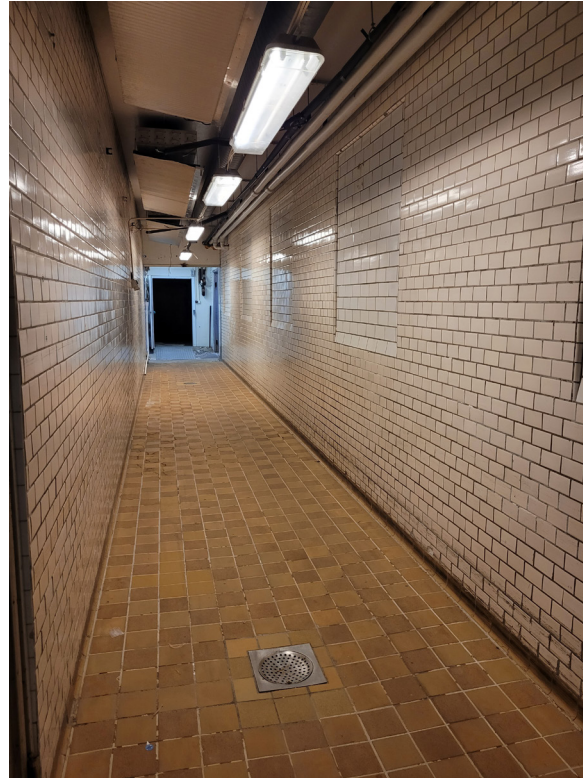
Passage i bottenvåning i Del 2 med fönsteröppningar som stängts och kaklats vid tillbyggnad på 1960-talet.

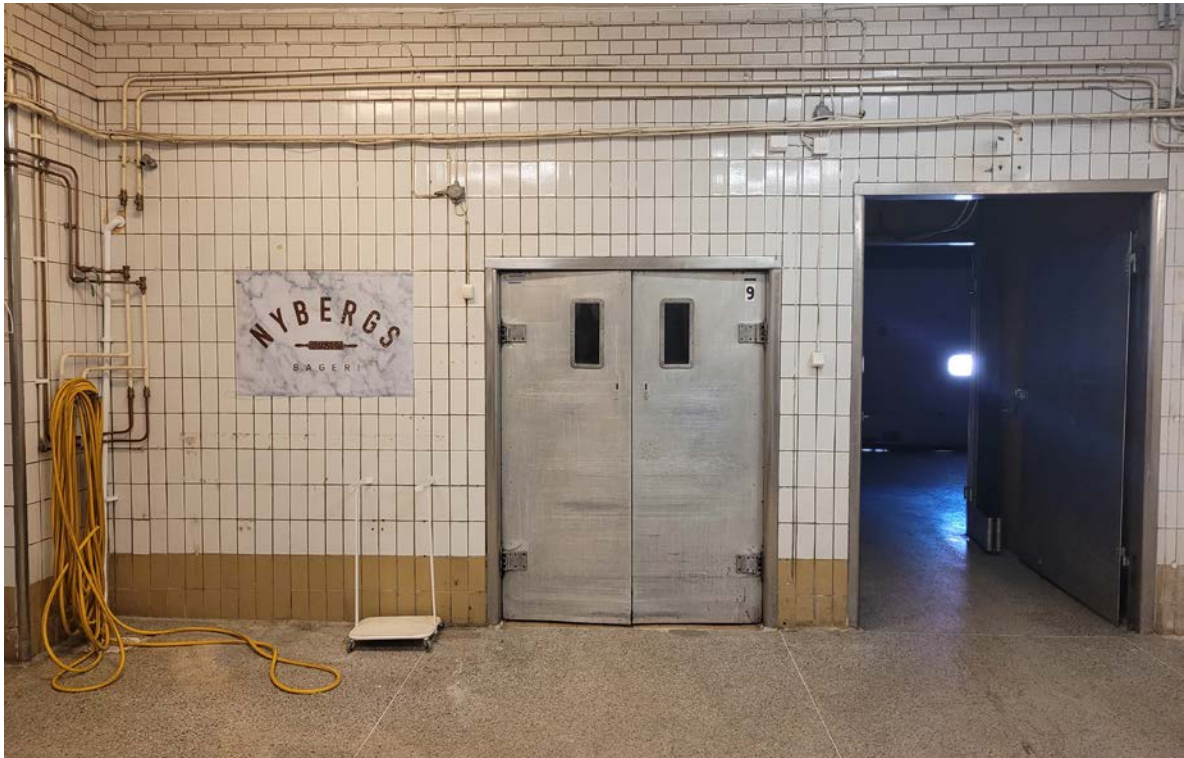
Rangeringsyta i byggnadens norra del (Del 2) med kakelbeklädning från 1960-talet och terrazzogolv. Golven i fabrikslokalerna är anpassade för daglig avspolning. Detta har orsakat skador på stomme och ytskikt då tätskikten åldrats eller varit otillräckliga.

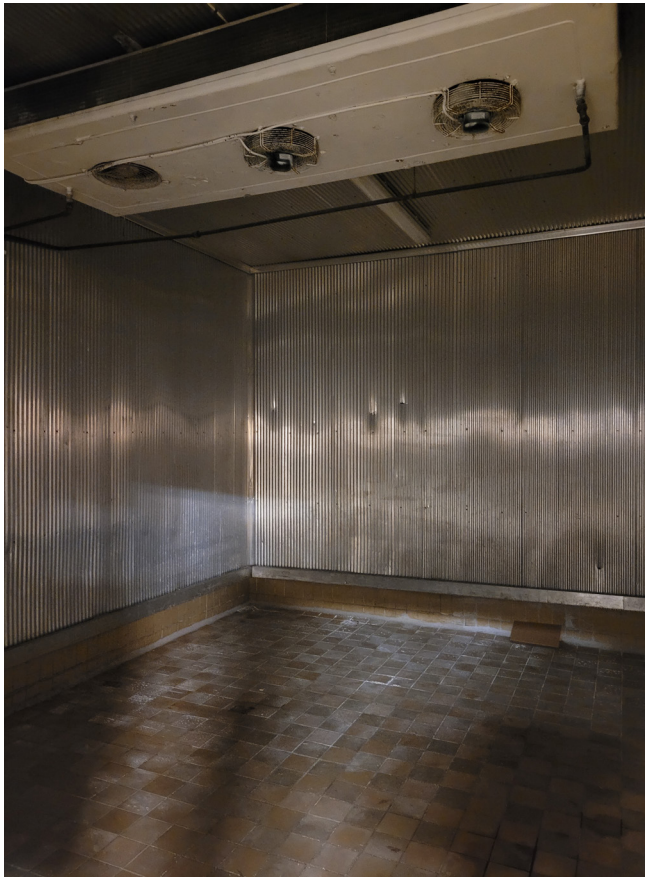
I anläggningen finns flera kyl- och frysrum, här ett som bedöms tillhöra de äldre (Del 2).

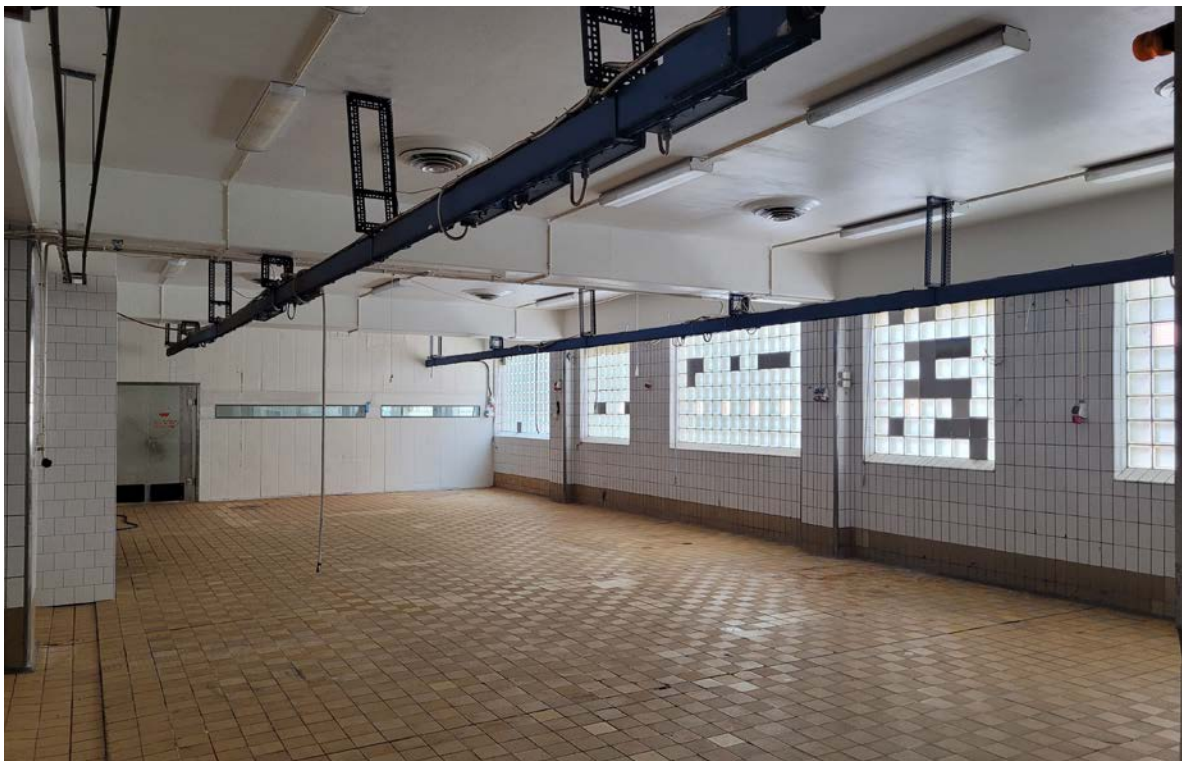
Fabrikssalarna längs sydvästra fasaden, i 1960-talsdelar, har delvis bevarade ytskikt från tiden. Produktionsutrustningen (senast inrymdes ett bageri) är inte bevarad. Del 2.

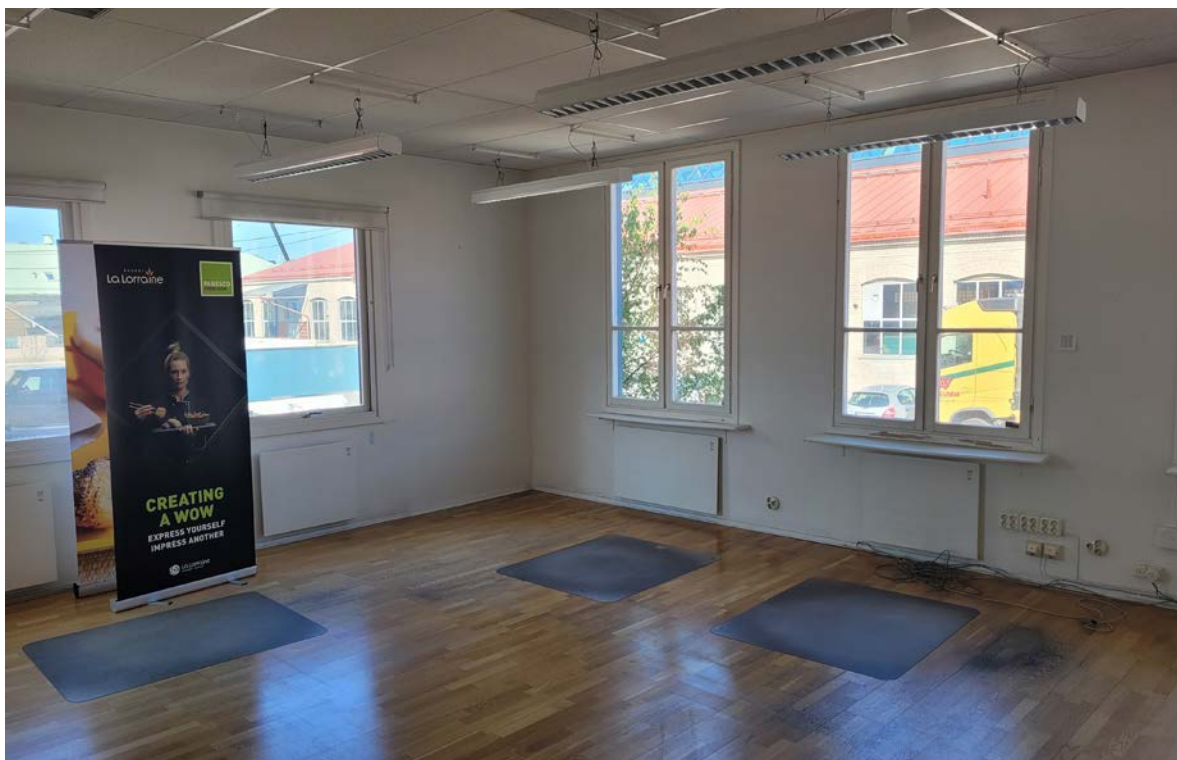
Kontorslokalerna i norra hörnet (Del 4) har en enkel karaktär.

Kontorslokalerna från 1980-talet, Del 4, är tomställda. De präglas av enkla, sentida ytskikt. Mellan dem och produktionslokalerna i Del 2 finns kontorsutrymmen från 1960-talet som är påfallande enkla till karaktären. Här finns ursprungliga innerdörrar av standardtyp från byggnadsåret.

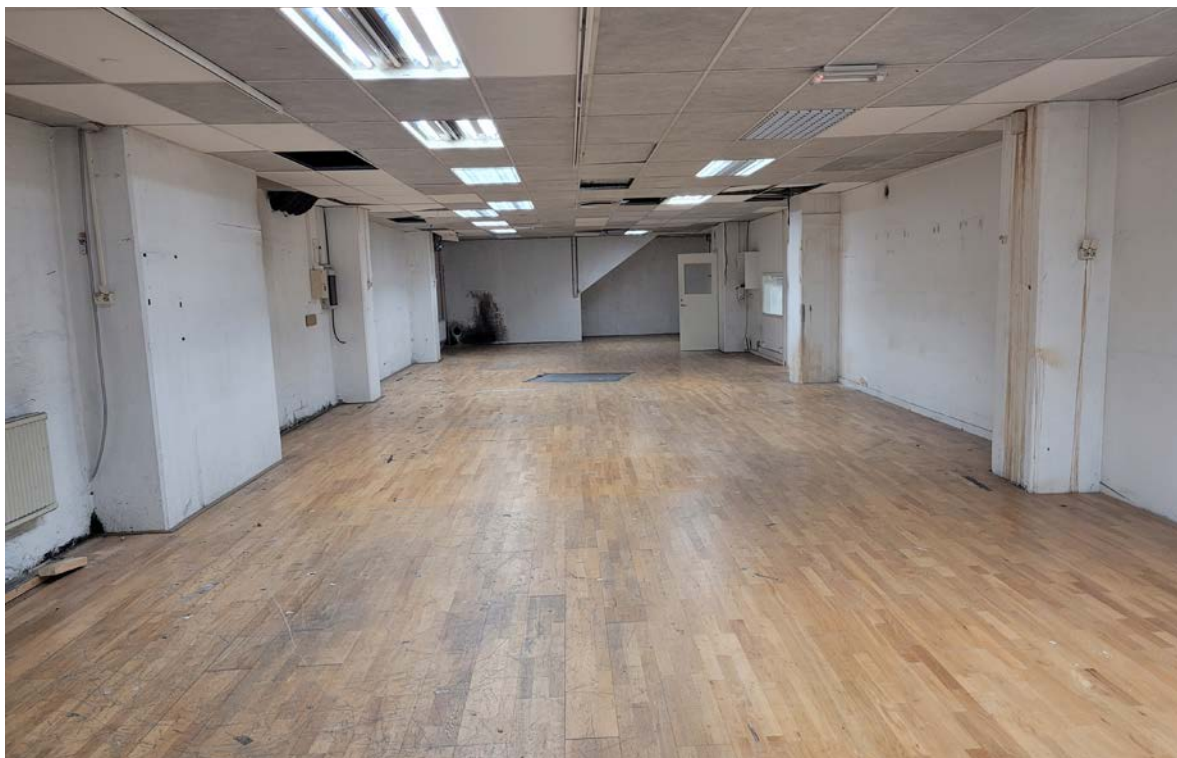
Lokaler i källarvåningen (Del 2) med sentida ytskikt.

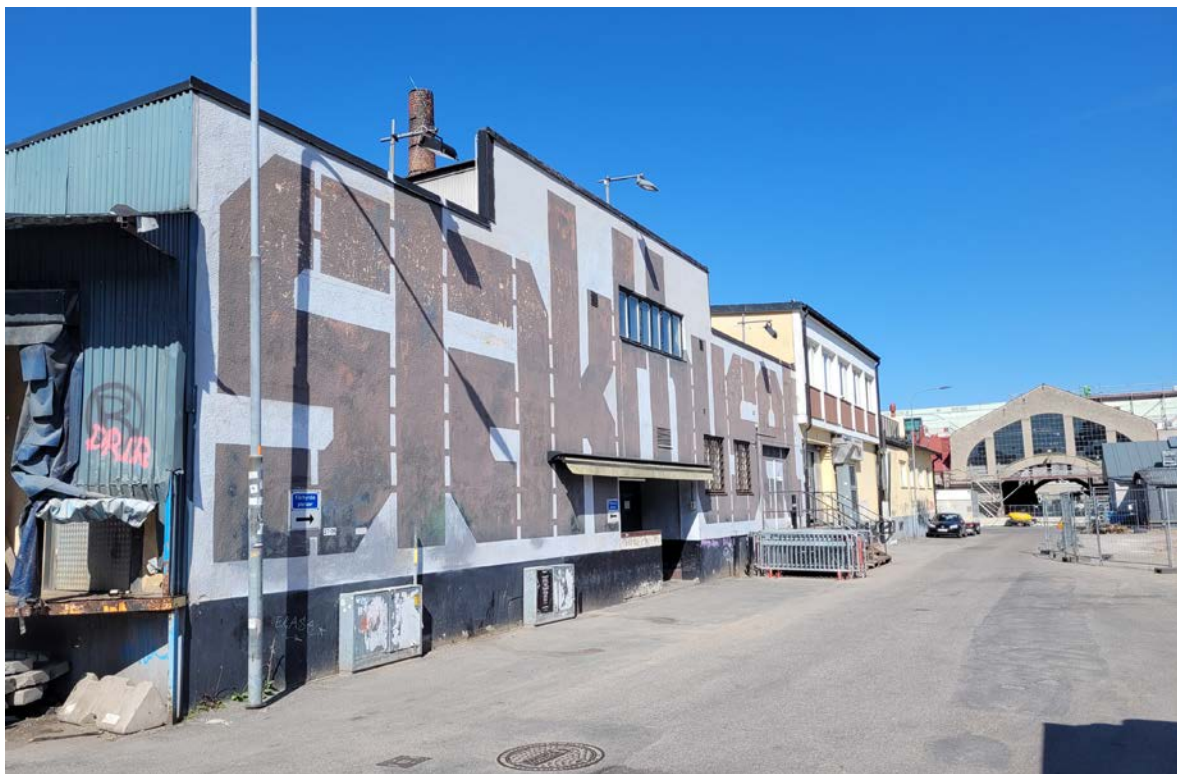
1937 års gavelfasad mot Slakthusgatan i relation till Gustaf Wickmans anslående slakthusarkitektur.

Gaveln har förändrats i omgångar, bla avseende fönstersättning och fönsterindelning men har ändå en stark karaktär.

Den symbolstarka slakthusmålningen som sedan ca 2010 präglar gaveln har fått genomslag och nattklubben har bidragit till att transformera synen på området. Kulturhistoriskt är värdet på målningen begränsad eftersom det är fråga om en verkligt sentida och mindre betydelsefull företeelse än köttförädlingen.
