HJÄLP SLAKTAREN 4

ANTIKVARISK FÖRUNDERSÖKNING

2022-07-07

Uppdragsnamn: 325711, Hjälpslaktaren 4, kulturmiljöstöd
Titel på rapport: Hjälpslaktaren 4 Antikvarisk förundersökning
Version: Slutversion
Datum: 2022-07-07

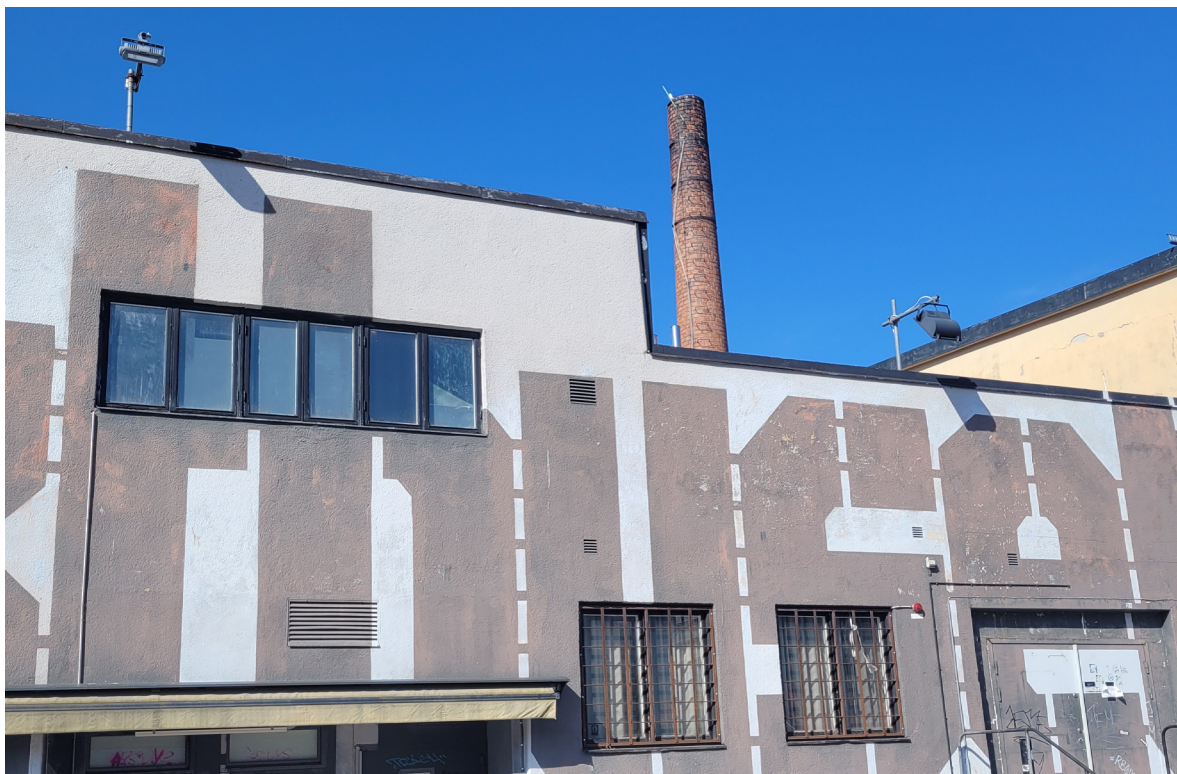
Skorstenen tillkom på 1950-talet och är genom sitt indragna läge inte alltid framträdande.

Samma år, 2016, fattades ett beslut om rivning av skorstenen. Sedan installation av fjärrvärme år 2007 var skorstenen överflödig. Rivningen aktualiserades av säkerhetsskäl. Rivningen påbörjades men fullföljdes inte då skicket visade sig vara mindre allvarligt än befarat. I samband med rivningsärendet väcktes frågan om att skorstenen skulle kunna komma att ses som en bevarandevärd del av byggnaden under kommande planarbete.
