SANDHAGEN 6

STOCKHOLM
ANTIKVARISK
FÖRUNDERSÖKNING

2018-10-30

Uppdragsnamn: 289232 Sandhagen 6
Titel på rapport: Antikvarisk förundersökning
Version: Slutversion
Datum: 2018-10-30

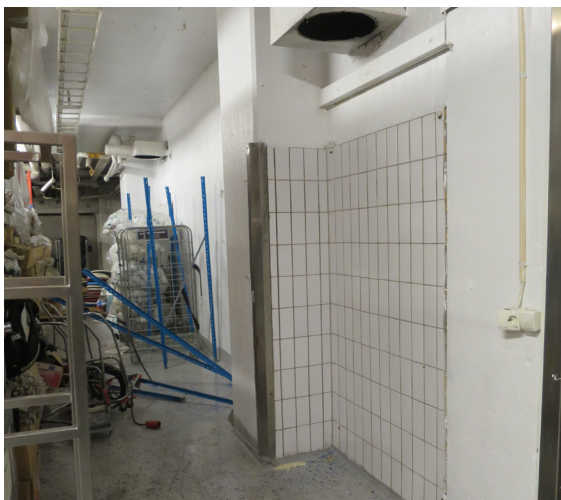
Källarvåningen. Kakel på del av väggen. Kakel på väggar är kvar sedan den ursprungliga grossistverksamheten.

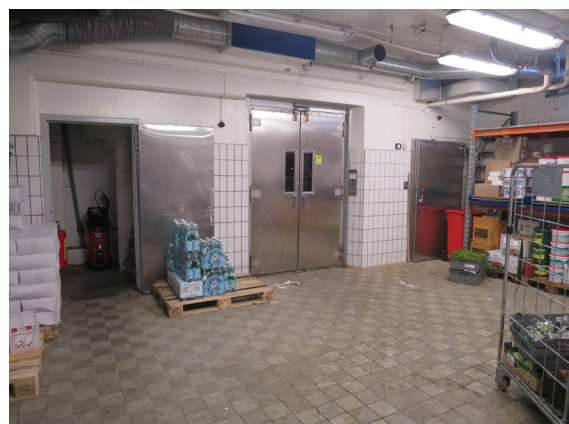
Källarvåningen. Dörr till trapphus, hissdörrar och dörr till frysrum. Ursprungligen utrymmen för köttantering och förädling.

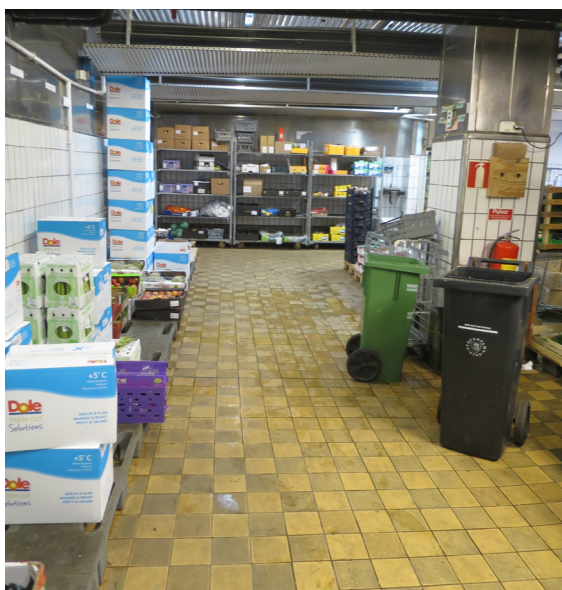
Bottenvåningen. Ytskikten med kakel och klinker finns kvar från ursprunglig köttantering.

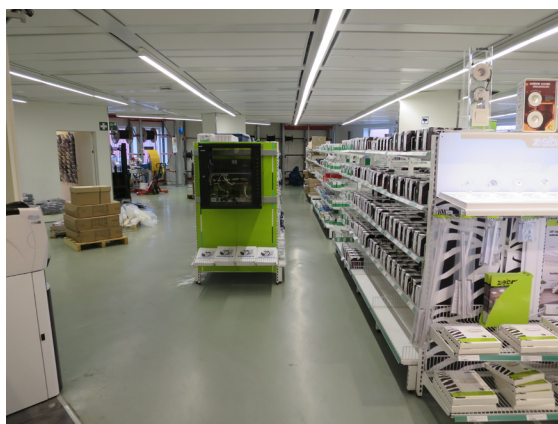
Bottenvåningen. Tidigare lagerutrymme, nu butiksyta.

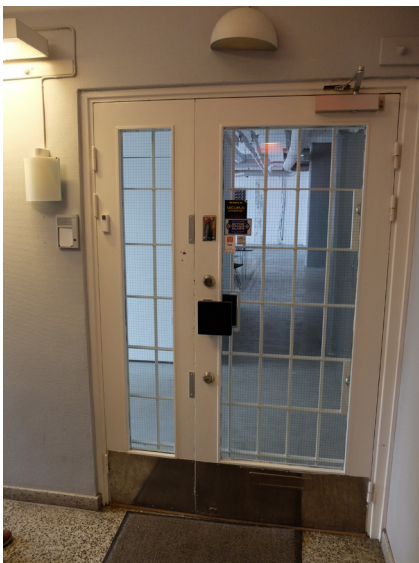
Ursprunglig entrédörr, 1 tr.

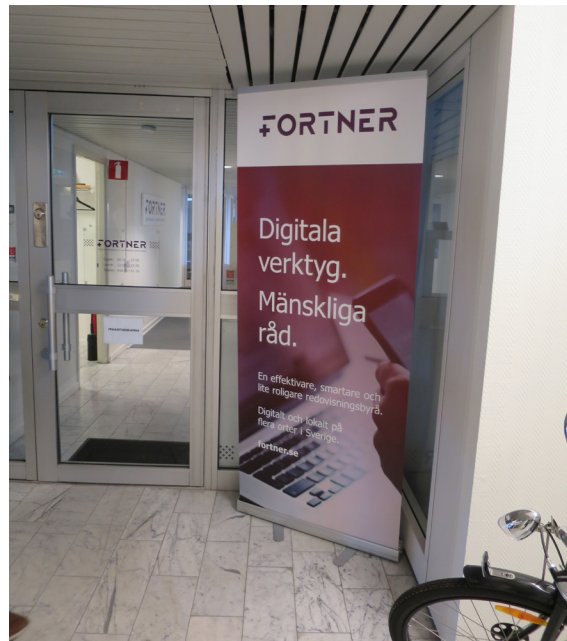
Utbytt entrédörr 3 tr. På detta plan finns ett förrum mellan trapphus och kontor. Golv är troligen inte original.

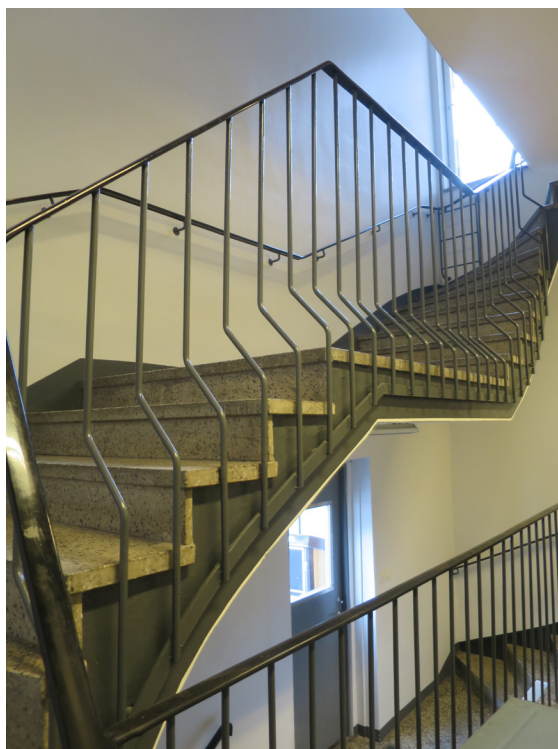
Det andra trapphuset har trapploppet mot fasad och stannplan inåt byggnaden. Räcket som är gråmålat är bockat inåt trappstegen. Plan- och sättsteg är tillverkade av terazzo.

Trapphus beläget mot fasaden i sydost.

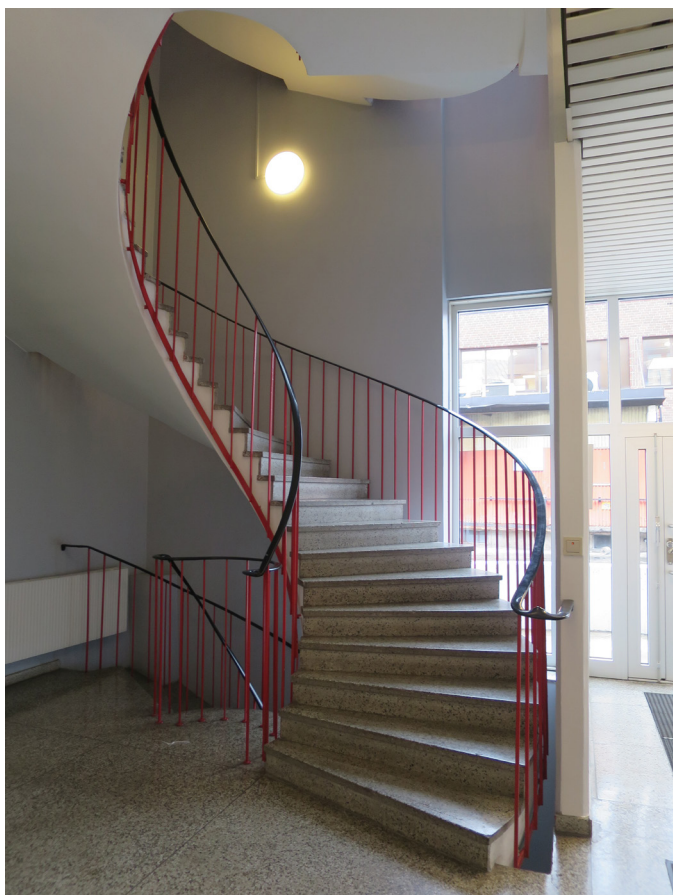
Det finns två trapphus i byggnaden, huvudtrapphus mot Slakterigatan och sekundärt trapphus mot sydost. I huvudtrapphuset har trappspindeln en elegant utformning med svängd form där räcket löper fritt utmed trapploppet. Räcket är rödmålat och har en ledstång klädd med svart gummi. Plan- och sättsteg är tillverkade av terazzo.

Trappspindel i huvudtrapphuset.

Interiört är ytorna tåliga för förändring. Pelarstommen gör planen flexibla. Trapphusen har dock kvaliteter som bör tas till vara.

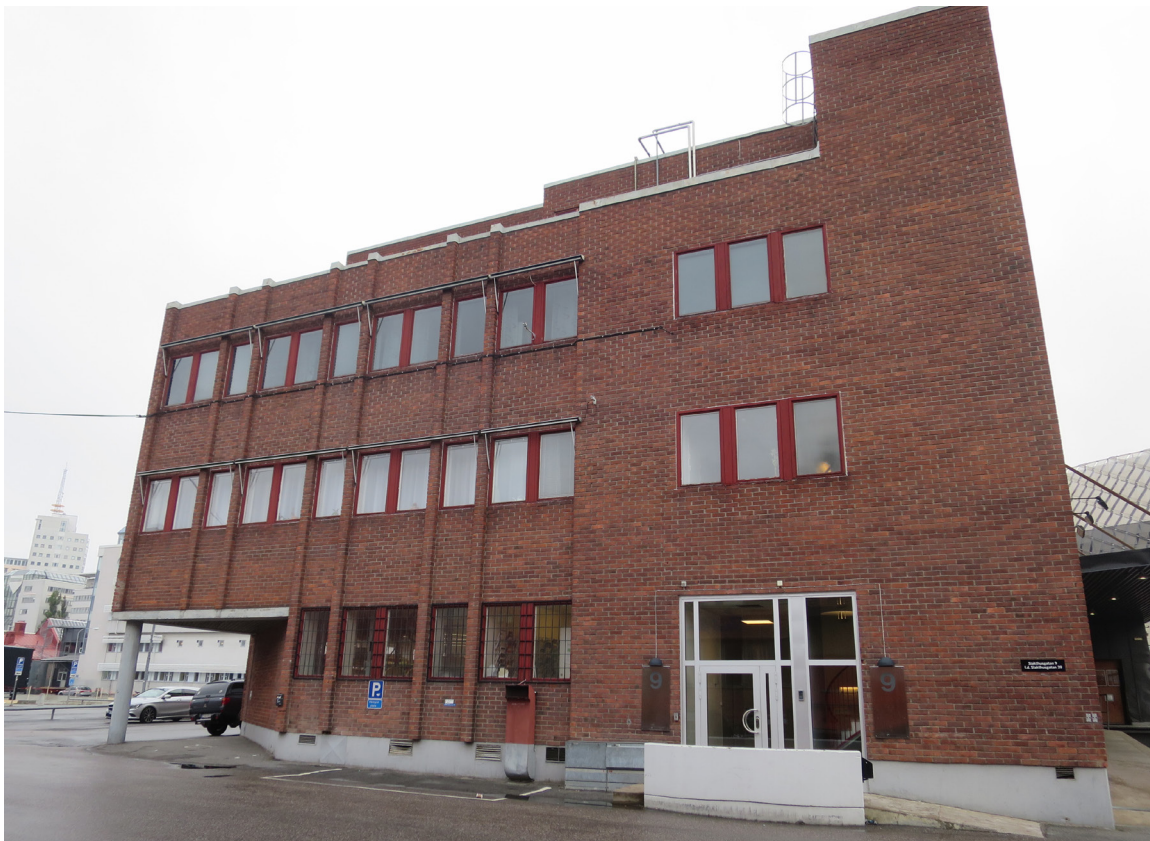
Fasaden är asymmetriskt uppbyggd med två urskiljbara delar. Entrén ligger förskjutet mot sydväst och trapphuset markeras med en tegelklädd volym som når över de tre våningarna upp till den indragna takvåningen. Andra och tredje våningsplanen har tre tätt placerade enlufts-fönster. Hela fasadpartiet skjuter fram något i förhållande till övrig fasad. Entrédörr med omslutande fönster är utbytta till silverloxerad aluminium. En svagt lutande ramp och ett betongskydd finns framför entrén mot gatan.

Fasad mot Slakthusgatan med huvudentré. Lägg märke till det sneda fasadindraget med betongpelare.

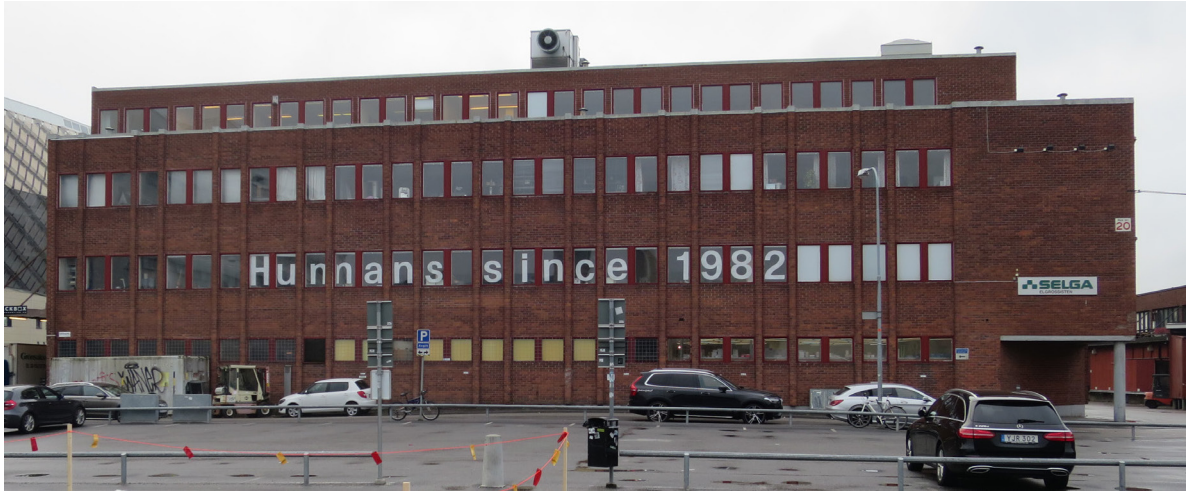
Fasad mot Slakthusgränd.

Fasaden är helt exponerad sedan byggnaden på granntomten rivits. Den långa fasaden är till största delen symmetriskt uppbyggd, endast hörnet mot Slakthusgatan har ett annat fasaduttryck. Det är en volym utan fönster med den snedskurna hörndelen med betongpelare. Övriga fasaden är repetitivt uppbyggd med

lisener i en tegelstens bredd och med omväxlande avstånd med en eller två fönsterluffer. Fönstren i andra och tredje våningen är lika stora medan bottenvåningens fönster är mindre samt har högre bröstning. Den indragna takvåningen har samma fönstersättning som övriga våningar.

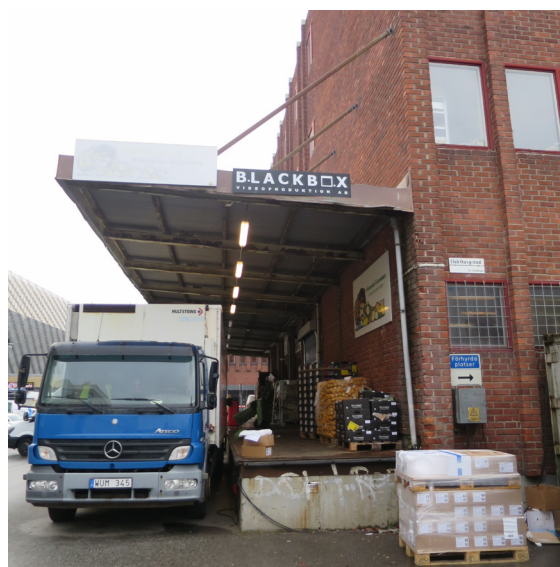
Lastbrygga och skärmtak sträcker sig över hela bottenvåningen som har portar in för varor ut och in. Skärmtaket hänger fast med järnstag från fasaden. Flera av portarna är av trä och är i originalutförande. Stora skador finns på lastbryggans betongkonstruktion och skärmtaket

har rotskador. Fasaduttrycket känns igen från de andra fasaderna med lisener av tegel och enlufts-fönster som fönsterband. Andra och tredje våningens fönster har kvadratisk form med hög bröstning. Den indragna takvåningen ingår i hörnets komposition med en bred fönsterlös fasadyta.

Lastbrygga med skärmtak.

I programmet för Slakthusområdet framhålls att lastbryggor är en viktig markör för verksamheterna som varit i området. Sandhagen har lastbryggor på två av fasaderna som på sikt kan utvecklas och bli delar i kommande verksamheter för nya hyresgäster. Lastbryggan mot Rökerigatan har stora skador och är i behov av underhåll. Lastbryggan mot sydost är i gott skick.

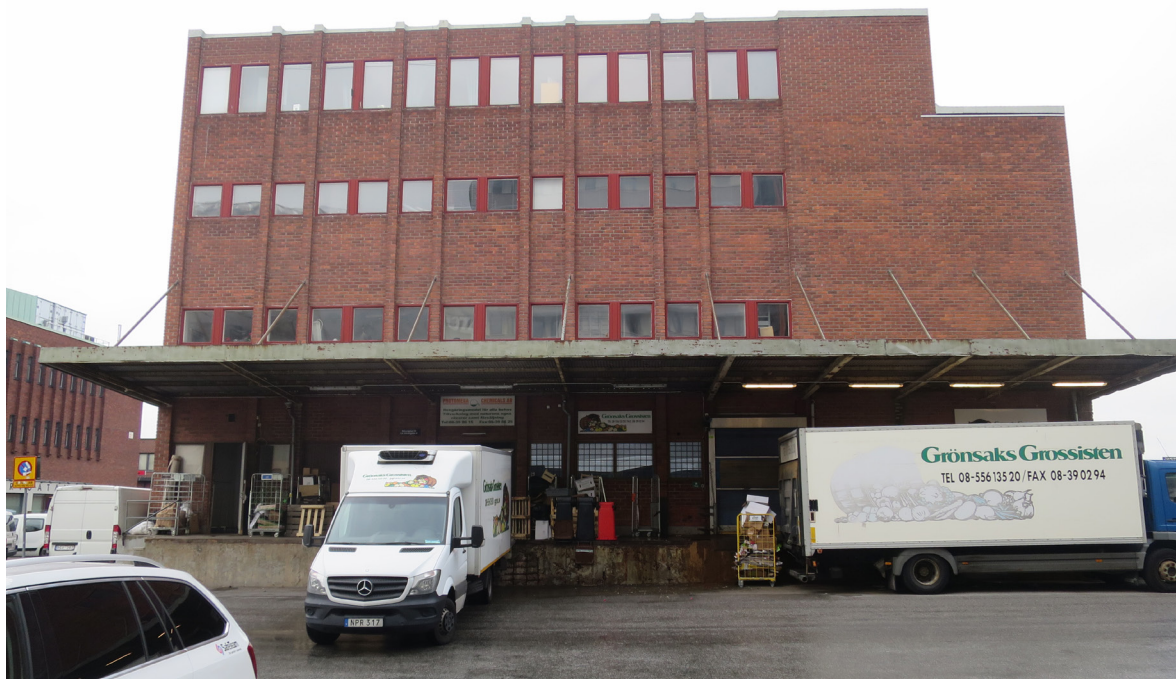
Fasad från Rökerigatan. Lastbrygga med skärmtak utmed hela fasaden.

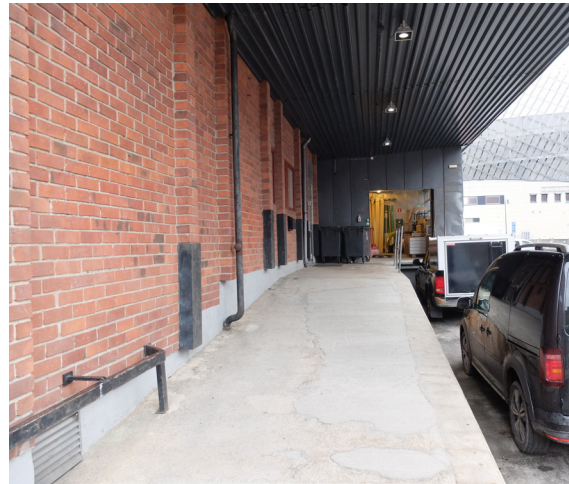
Långsidan inåt kvarteret är symmetriskt uppbyggd med utskjutande hörnpartier, den ena helt utan fönster och den uppåt Rökerigatan har endast ett vertikalt smalt fönsterband och en mindre entrédörr till trapphuset. Mellan hörnpartierna finns lastbrygga med skärmtak. Del av lastbryggan har bebyggt med en mindre tillbyggnad (1988). Lisenerna har plåtskydd den nedersta delen mot lastbryggan. Fasaduttrycket känns igen från de andra fasaderna med lisener av tegel och enluftsfönster som fönsterband. Andra och tredje våningens fönster har kvadratisk form med hög bröstning.

Lastbrygga med tillbyggnad. Plåtskydd på lisenerna.
