December 2025

Naturvärdesinventering av vattenmiljöer vid Alviks och Tranebergs strand

Underlag för detaljplan för Alviks strand, del av Alvik 1:18 m.fl. i stadsdelen
Alvik, S-Dp 2019-07846

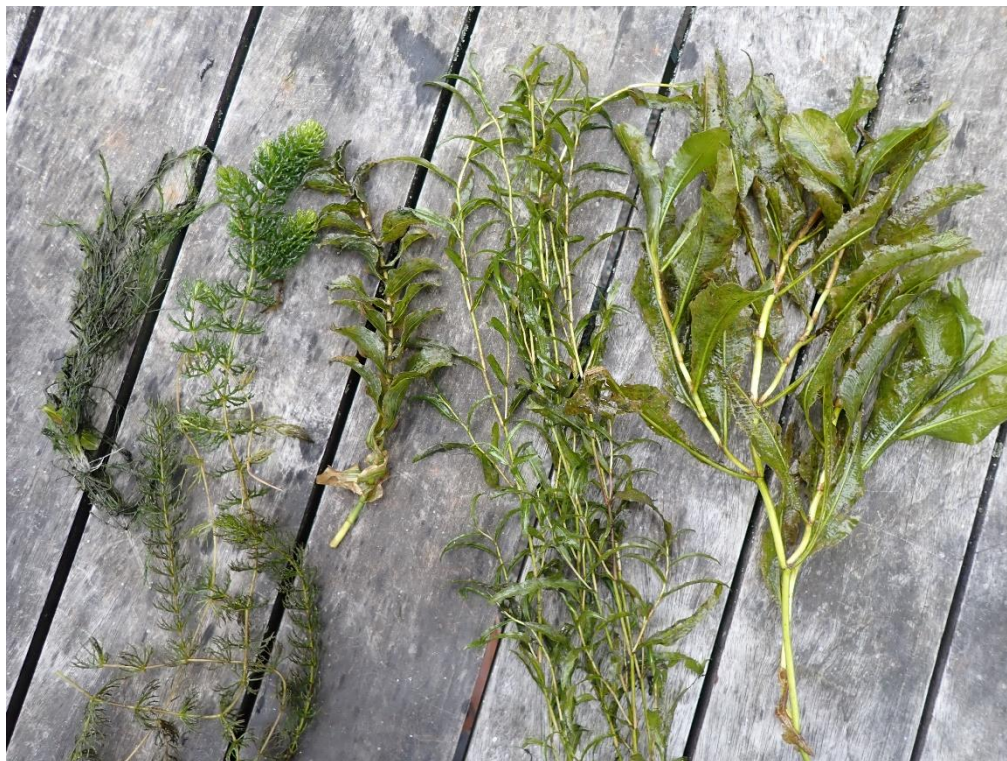
Figur 3. En del av de arter som påträffades vid 2022 års inventering. Från vänster till höger: Glansslinke/mattslinke, hornsärv, ålnate, gräsnate, grovnate.

Gräsnate påträffades med ett litet bestånd i objekt 2 under 2022 års inventering, arten noterades inte 2017. Gräsnate är en förhållandevis vanlig art som förekommer i hela landet i olika vattenmiljöer som sjöar och lugnflytande vattendrag.

I objekt 1 påträffades en kransalg som antingen är glansslinke eller mattslinke, två arter som är mycket svåra att skilja på. Kransalger tillhör grönalger men liknar mer kärlväxter. Glans- och mattslinke är förhållandevis vanliga i Mälaren.

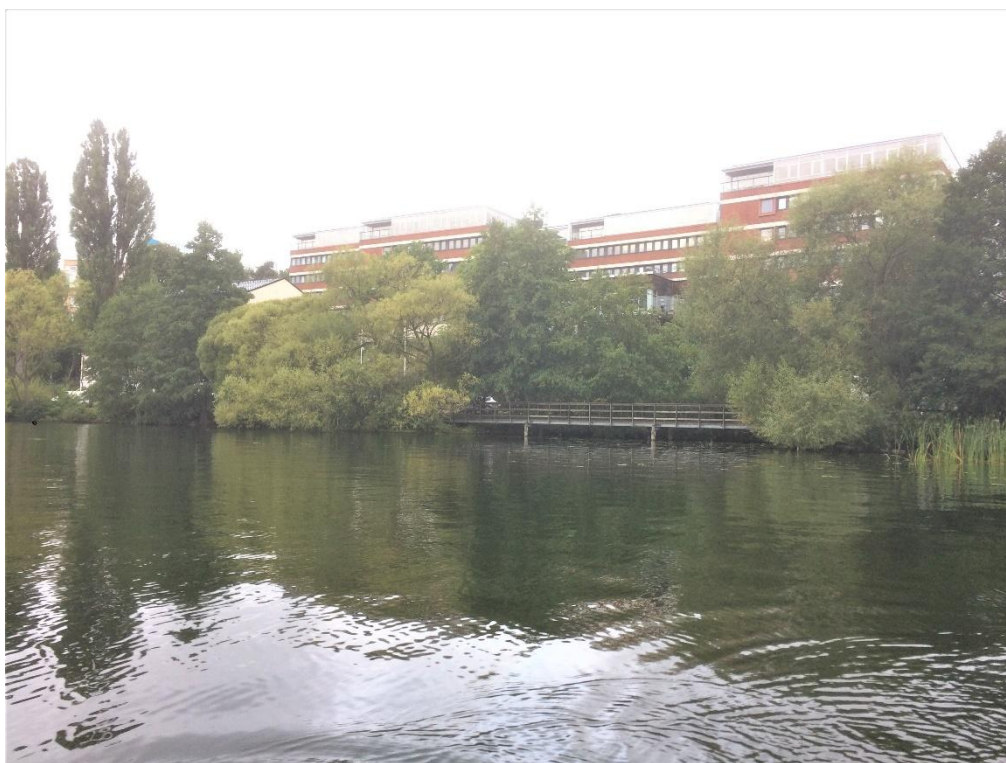
Figur 4. De inventerade vattenmiljöerna vid Alviks strand.

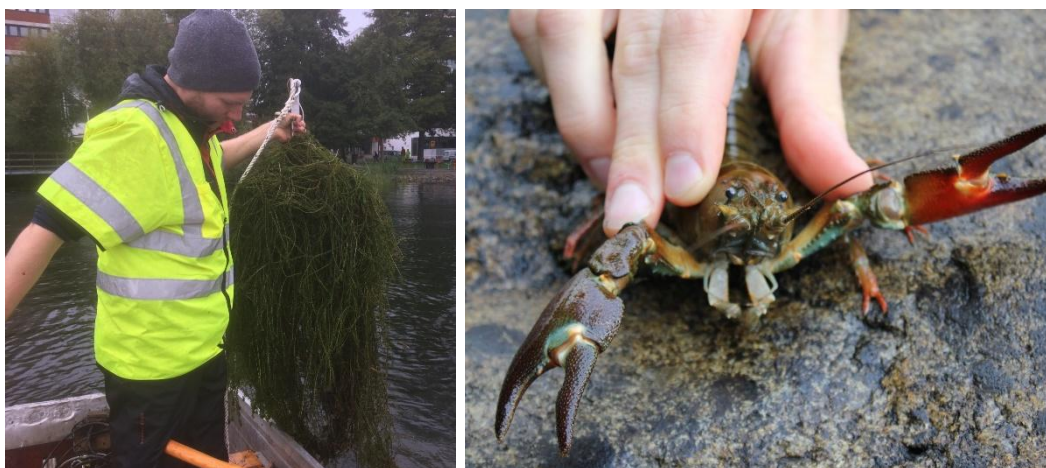
Figur 7. Till vänster: Vattenpest fanns i riklig mängd på vissa bottenar i inventeringsområdet. Till höger: Signalkräfta påträffades i objekt 7 (levande exemplar) och objekt 6 (ben).

Vattenpest/smäl vattenpest (*Elodea nutallii/canadensis*). Båda arterna är främmande i Sverige och potentiellt invasiva, men bara smäl vattenpest finns med på unionsförteckningen. Arterna växer i sjöar, dammar och andra lugna vatten och trivs när det finns höga halter av näring. Båda arterna bildar täta bestånd som hindrar solljus att tränga ner och kan på så sätt begränsa förekomsten av inhemska arter av växter. Vattenpest kan ha positiv effekt för exempelvis betande sjöfågel och fiskyngel, men också ta i anspråk habitat för kräftor och fisk. De kan också bidra till övergödning och täta bestånd av smäl vattenpest kan ställa till problem för båttrafik, fiske och rekreation och även påverka vattenflöden i mindre vattendrag. Vattenpest eller smäl vattenpest hittades i alla objekt utom 7 i området.

Signalkräfta (*Pacifastacus leniusculus*). Arten fördes medvetet till Sverige under 60-talet med förhoppningen att den skulle ersätta det förlorade fisket på den inhemska flodkräftan som effekt av kräftpest under 1900-talets tidigare hälft. Arten är dock kronisk bärare av kräftpest och genom både lagliga och olagliga utsättningar har den ytterligare minskat förekomsten av flodkräftan. Idag finns signalkräftan med på EUs förteckning över invasiva arter. Flod- och signalkräftan passar in ungefär på samma sätt i ekosystemet, men signalkräftan har något större påverkan på omgivningen. Vid stranden hittades en levande individ av arten i objekt 8 och ett ben i objekt 6. Troligtvis förekommer arten längs stranden i de flesta objekt. Sprängstenen som använts som utfyllnad utgör en passande miljö för kräftor.

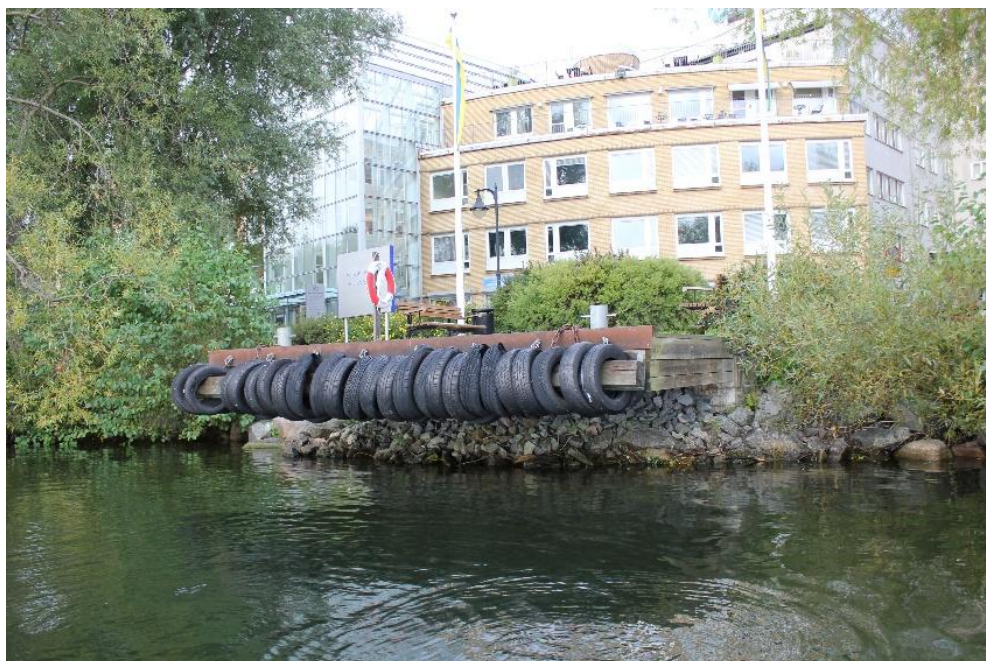
Figur 14. Befintlig fast brygga i södra delen av område B som ska renoveras.

I den södra delen av område B finns en befintlig fast brygga (se Figur 14). Denna kommer att renoveras med avseende på träkonstruktionen och själva däck. Inga nya utfyllnader i vattnet planeras och bryggans storlek planeras bli densamma som idag.

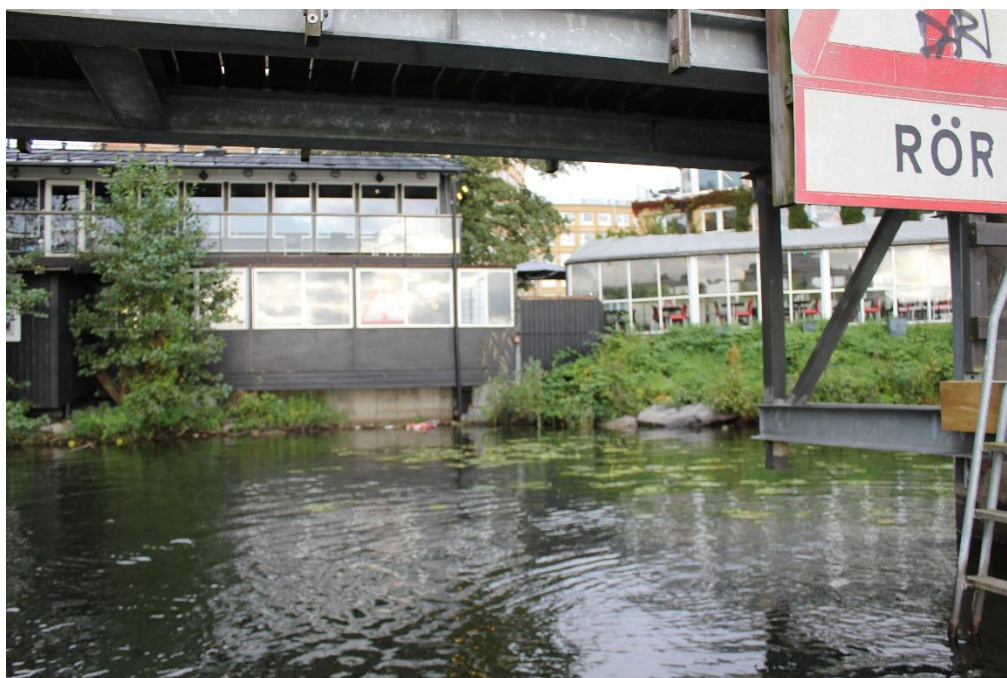
Figur 15. Strandområde där ny bro/brygga planeras (B2)

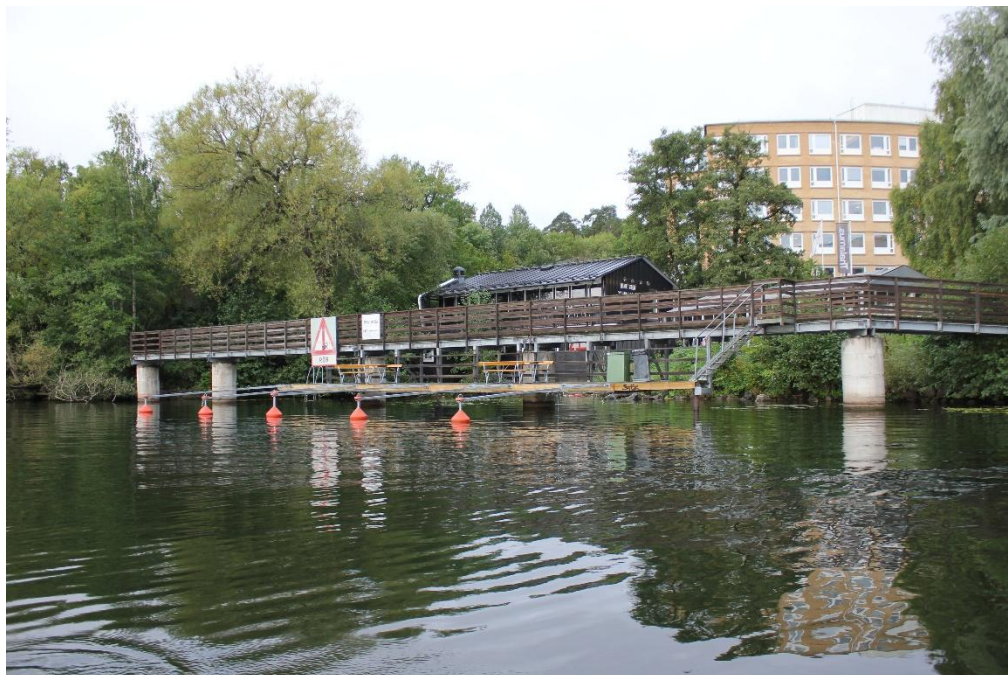
Figur 16. Befintlig fast brygga/bro i område C som ska utvecklas (B3).

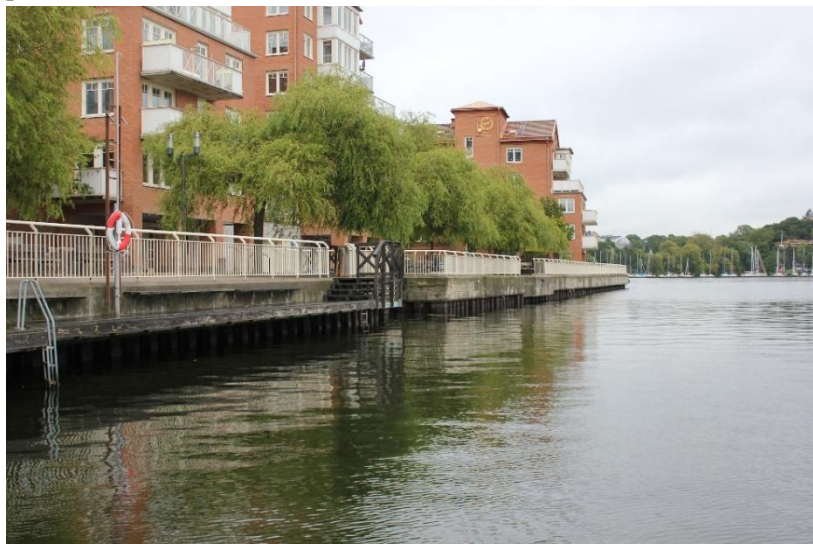
Figur 17. Befintlig kaj vid Tranebergs strand där solbrygga planeras, område E.

Längs Tranebergs strand kompletteras befintlig kaj med en träbrygga på en sträcka av cirka 150 meter (se Figur 9, Figur 17 och bilaga 3). Bryggan kommer att hänga ovanför vattnet med en bredd mellan cirka 2–4 meter. Konstruktionen hålls uppe av balkar, inga pålar behövs.

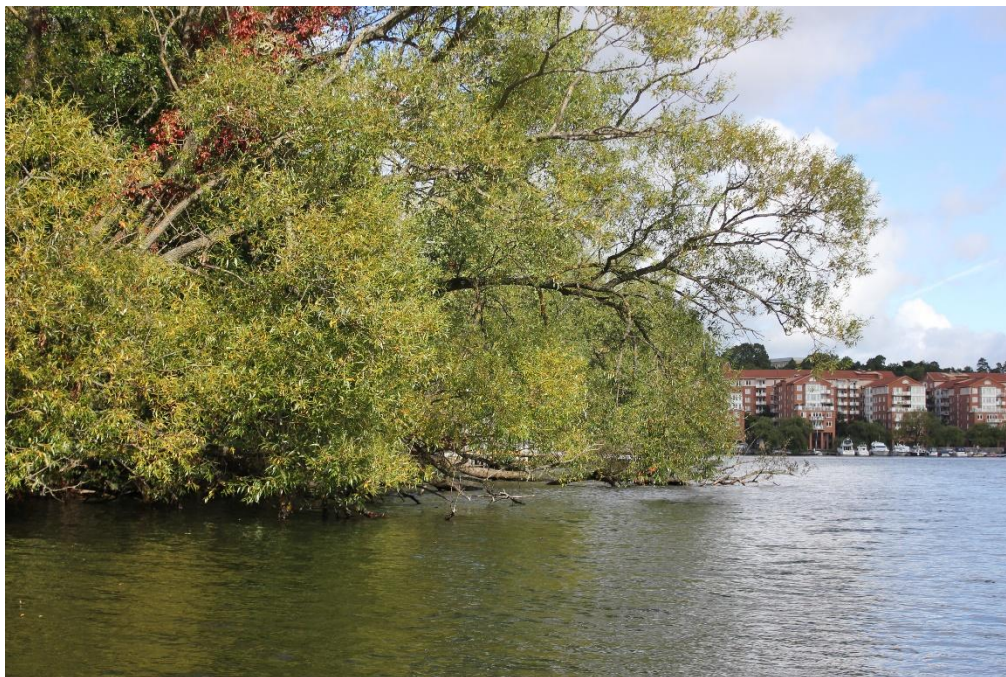
Objektet utgörs av en strandsträcka med låg påverkansgrad och överhängande pilträd, riklig förekomst av död ved på botten och en hel del vattenvegetation. Här finns en större yta grund sandbotten som är en alltmer hotad biotop. De stora stenar och den döda veden som finns i strandmiljön utgör en förstklassig biotop för kräftor med goda möjligheter till skydd. Vid fältbesöket noterades både fiskyngel och något större fiskar längs stranden i objektet. Den här typen av vattenmiljö har till stor del försvunnit från de östra delarna av Mälaren, framförallt i kraftigt exploaterade områden som Riddarfjärden. De rödlistade arterna äkta målarmussla (NT) och bandnate (NT) hittades i objektet och födosök är möjligt av rödlistade arter av både fågel och fladdermöss.

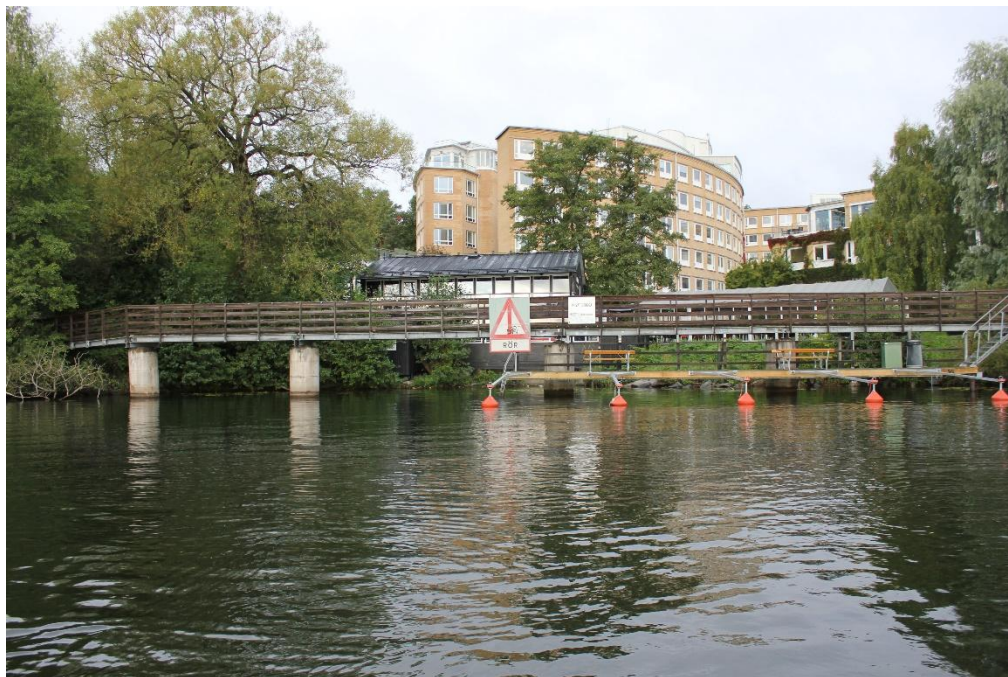
Objektet utgörs av en liten grund vik med en anlagd bro med båtbygga (5-6 platser) utanför och ett stort rör som löper ut längst botten. Botten består av mjukbotten och sprängsten täckt med finsediment vid land. Inne i viken och utanför bryggan i norra delen av objektet finns en del vattenvegetation t.ex. ålnate och gul näckros. Här noterades också små bestånd av bladvass, en art som är karaktäristisk för vattenmiljöer i näringsrika sjöar. Stenarna utgör en möjlig kräftbiotop och i strandlinjen finns en del alträd som tillför skugga. Bedömningen är preliminär och grundar sig på att det finns enstaka fynd av naturvårdsarter och flera strukturer i objektet, men att det är möjligt att gädda kan förekomma då den fångas vid fritidsfiske i Riddarfjärden. Objektet är även möjlig födosöksmiljö för fågel och fladdermöss.

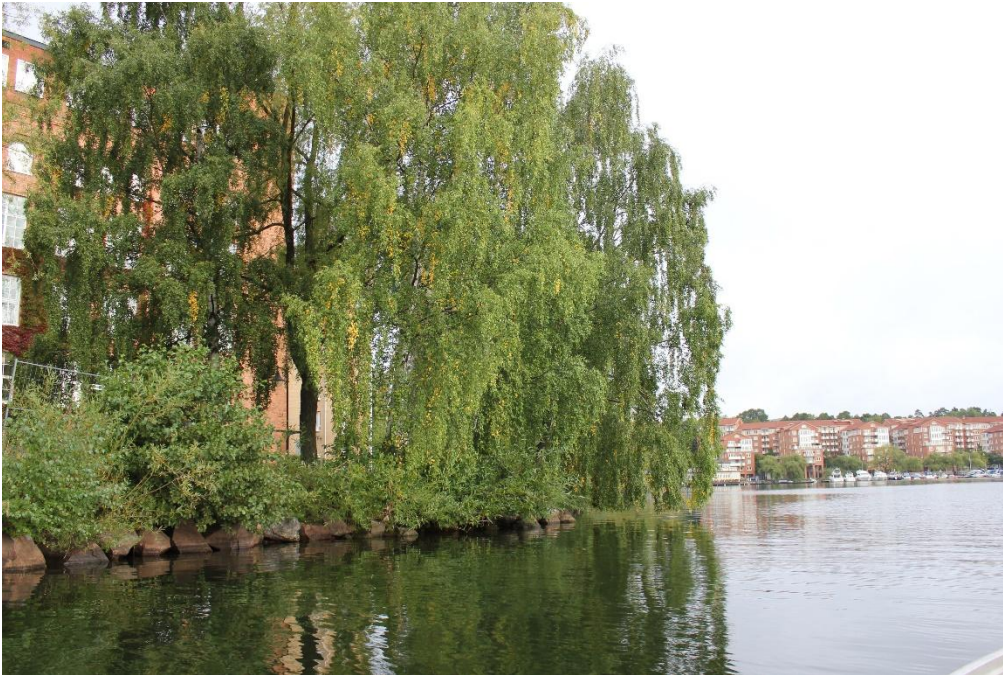
Vattenmiljöerna här är något lika de i objekt 1, men mer påverkade och med sämre förutsättningar för biologisk mångfald. Strandmiljön består av krossat stenmaterial. Jämfört med objekt 1 finns här betydligt färre pilträäd som tillför död ved på botten och som beskuggar grundområdena och tillför en bas för näringskedjan. De stora stenar och den döda veden som finns i strandmiljön utgör en passande kräftbiotop, men vattenvegetationens utbredning är begränsad och artrikedomen låg. Enstaka fynd av den rödlistade arten äkta målarmussla gjordes här. Bedömningen grundar sig på enstaka förekomst av rödlistade arter och förekomst av flera strukturer samt på att objektet är en möjlig födosökslokal för fågel och fladdermöss.

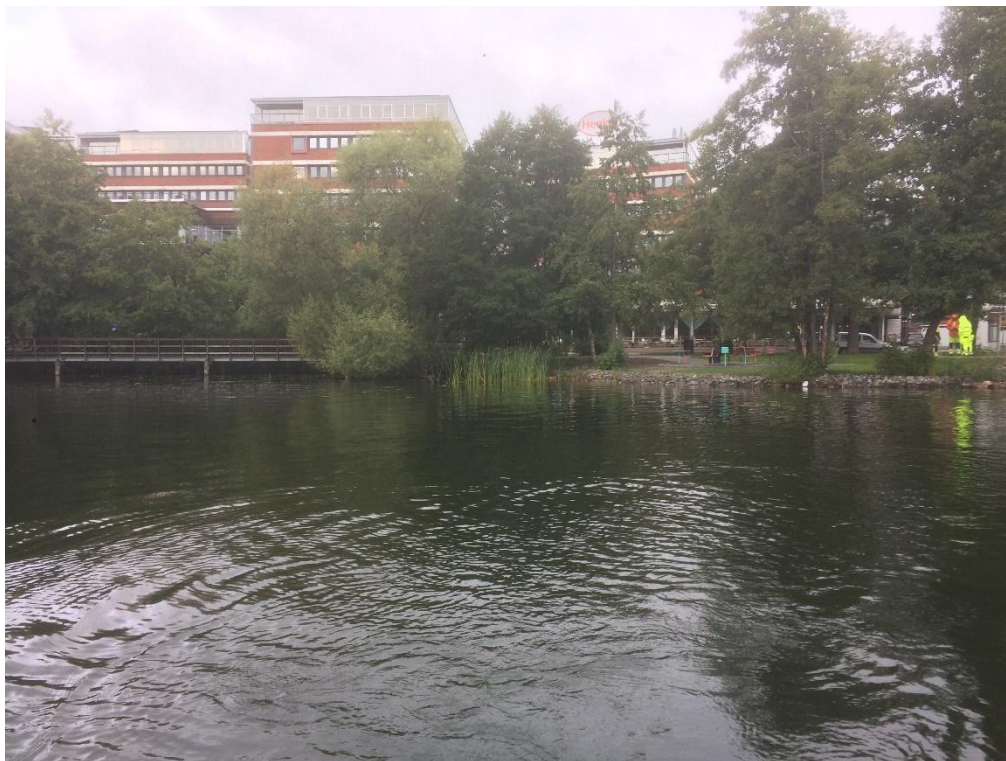
Längst in i viken finns ett grundområde med mjuk- och till viss del lerbotten, bevuxet med stora mängder vattenvegetation av flertalet arter. Här finns måttlig förekomst av musslor med den rödlistade arten äkta målarmussla (NT) representerad. Strandlinjen har låg naturlighet och består av fyllnadsmaterial med sprängsten. Bedömningen av platsens naturvärde grundar sig dels på dess värde för födosökande och uppväxande fisk och dess tillgång på varierad vattenvegetation, och dels på förekomst av flera rödlistade arter och naturvårdsarter. Vid fältbesöket observerades både mört och abborre, en större fisk som inte kunde artbestämmas och stora mängder fiskyngel. Stenmaterialet i strandlinjen kan fungera som kräftbiotop då den tillhandahåller lämpliga habitat. Objektet är en möjlig födosökslokal för fågel och fladdermöss.

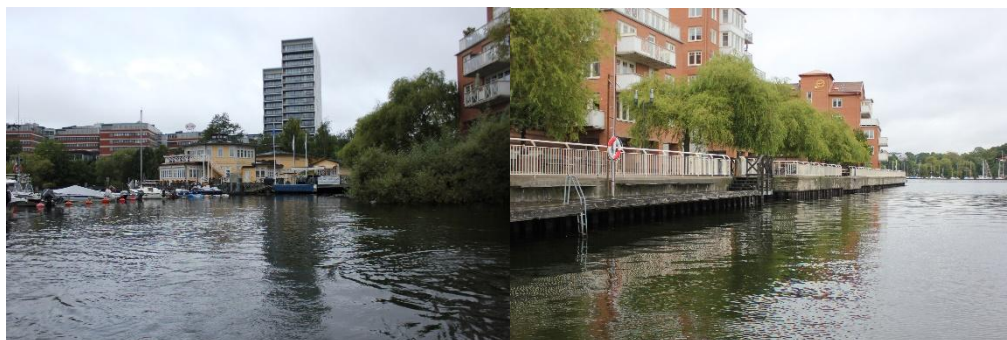
Längst in i viken i anslutning till objekt 4 ligger en restaurang på vattnet som tar upp stora delar av vattenmiljön vid stranden. I anslutning finns en större brygga med plats för ca 75 mindre fritidsbåtar. Direkt norr om bryggan finns en liten strandremsa med stensättning i stranden med en del mjukbotten utanför. Öster om detta finns en ca 130 meter lång betongkaj som tar hela strandremsan i anspråk, utanför vilken botten är ensartad (troligtvis utfyllnad). Stenmiljöerna kan utgöra en bra kräftbiotop. Längst in mellan restaurangen och bryggan och på mjukbotten mellan bryggan och kajen finns ett fåtal arter av vattenvegetation, varav hornsärv och axslinga är naturvårdsarter. Utanför kajen finns också en del tjocka bälten av vattenpest. Områdets naturvärde är kraftigt begränsat som en effekt av den höga exploateringsgraden. Bedömningen av naturvärdet utgår ifrån enstaka förekomst av naturvårdsarter och enstaka strukturer. Objektet är också en möjlig födosökslokal för fågel och fladdermöss.

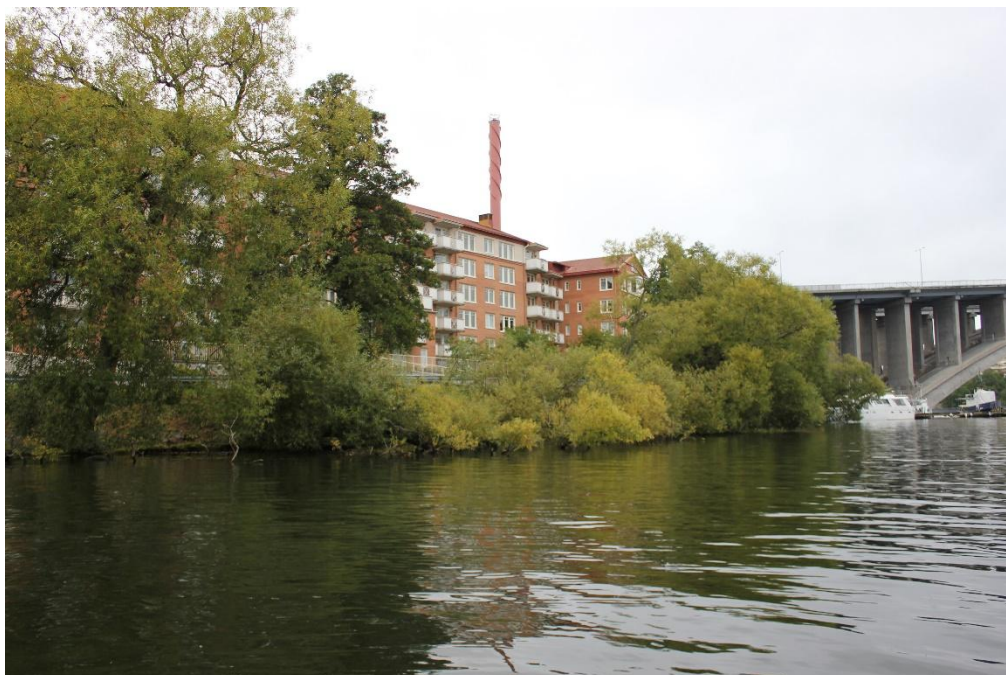
Objektet mellan kajen och Tranebergsbron utgörs av en något påverkad strandsträcka med sprängsten närmast land, men där det finns riklig förekomst av överhängande pilträd och död ved på botten. Det finns också rikligt med undervattensvegetation på flera platser och en mindre yta sandbotten som är en av de bästa lokalerna för musslor inom området. På botten vid land i objektet finns flera stora konstruktioner i vad som verkar vara metall och som troligtvis varit bryggor eller liknande, varav den ena är ungefär 2 meter djup, 20 meter lång och 5 meter bred. Dessa upptar en betydande del av bottenytan. I objektet noterades de rödlistade arterna äkta målarmussla (NT) och bandnate (NT). Objektet är också en möjlig födosökslokal för fågel och fladdermöss.

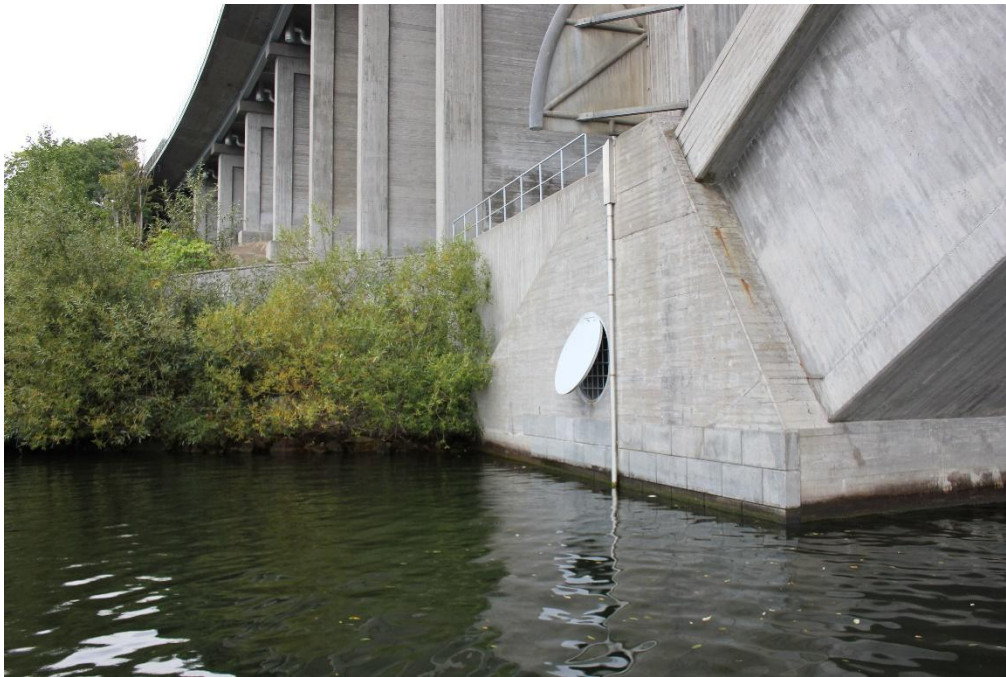
Längst norr inom inventeringsområdet finns en kraftigt påverkad strandremsa där Tranebergsbron passerar. Botten består av utfyllnad med sprängsten eller mindre stenmaterial. Släta betongytor löper ner i vattnet och skär av strandmiljön. Inga arter av vattenvegetation eller musslor noterades här, men i norra utkanten av objektet observerades en signalkräfta. Bedömningen grundar sig på den höga påverkansgraden för platsen, med utfyllnad av sprängsten och brist på naturlighet som ger begränsade förutsättningar för mångfald i vattenmiljön och på att inga strukturer eller naturvårdsarter kunde hittas. Det finns rapporter om häckande fåglar på bron.

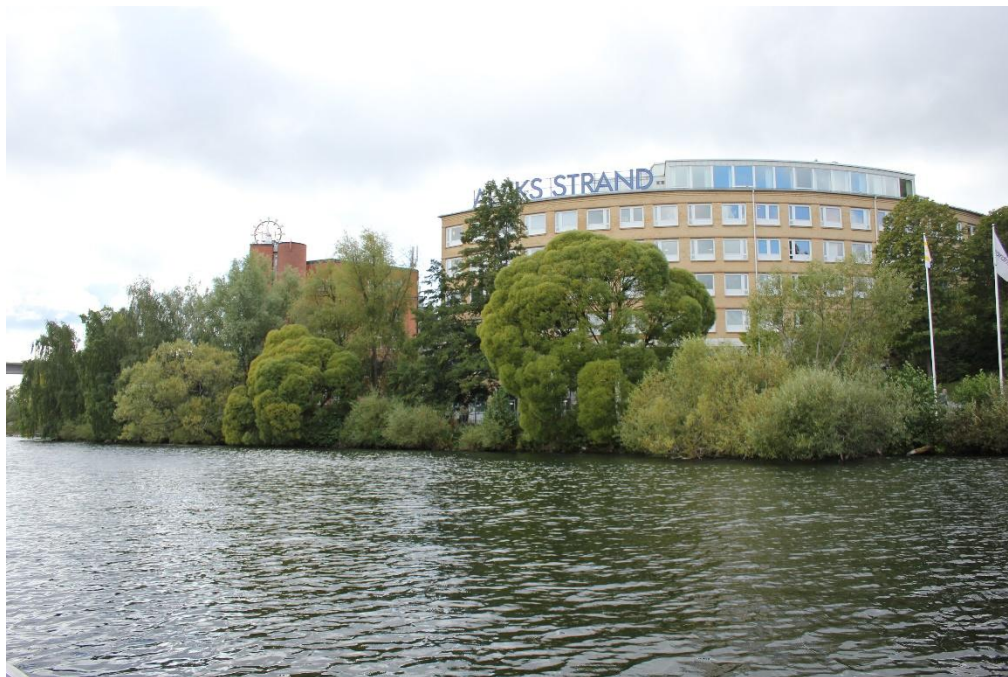
Objektet utgörs av oexploaterad mjukbotten på 6-12 meters djup. Djupa bottnar har ofta lägre naturvärde än grunda bottnar, delvis eftersom solljuset inte når ner till botten och som en effekt av detta finns ingen vegetation. Generellt sett är djupare bottnar mer artfattiga än grunda. En översiktlig krattning av botten för att se om vegetation eller musslor förekommer har gjorts, men ingen bedömning av artförekomst har kunnat göras utöver det. Eftersom ingen synlig exploatering finns bör objektet få naturvärdesklass 3. Bedömningen är preliminär, för en mer detaljerad bedömning skulle en riktad bottenfaunaprovtagning behöva genomföras.

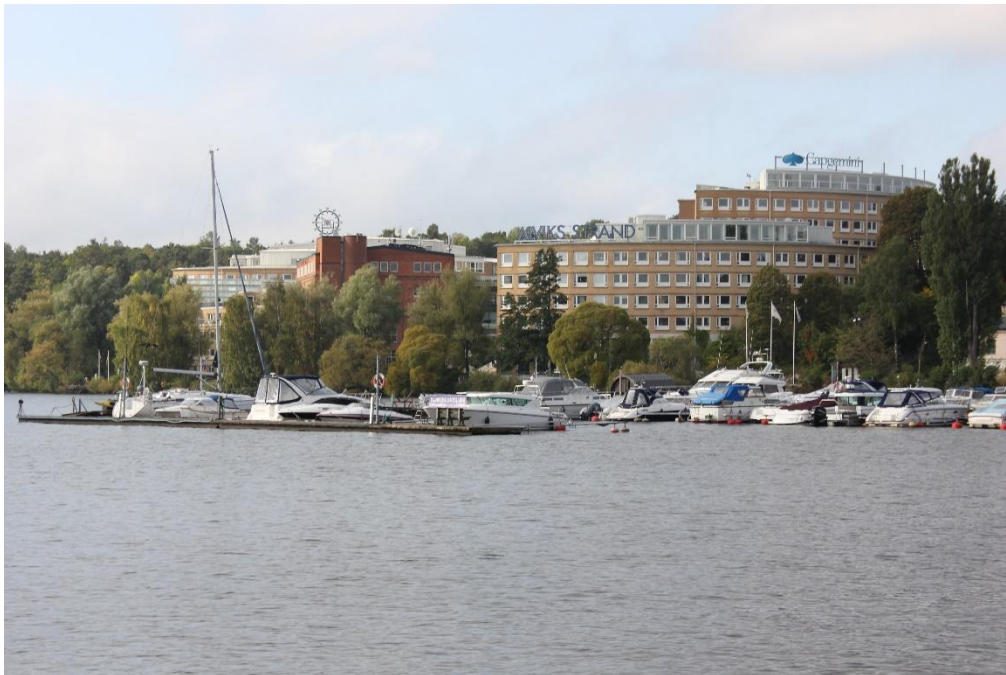
Objektet utgörs av mjukbotten på 6-12 meters djup. Djupa botten har ofta lägre naturvärde än grunda botten, delvis eftersom solljuset inte når ner till botten och begränsar vegetationen. Generellt sett är djupare botten mer artfattiga än grunda. Ingen bedömning av artförekomst har kunnat göras, men över objektet ligger en större båtbro. Bedömningen grundar sig på att exempelvis båthamn och båttrafik kan medföra negativ påverkan på både bottenfauna (Länsstyrelsen i Stockholms län 1990) och fisk (Sandström et al 2005). Även belysning vid vattnet kan påverka beteendet hos fisk på olika sätt, t.ex. när de rör sig mellan områden. Det finns exempel på både attraktion och repulsion, beroende på art, miljö etc. Eftersom exploateringsgraden är relativt hög men inte tar miljön i anspråk helt bör objektet få naturvärdesklass 4. Bedömningen är preliminär, för en mer detaljerad bedömning skulle en riktad bottenfaunaprovtagning behöva genomföras.

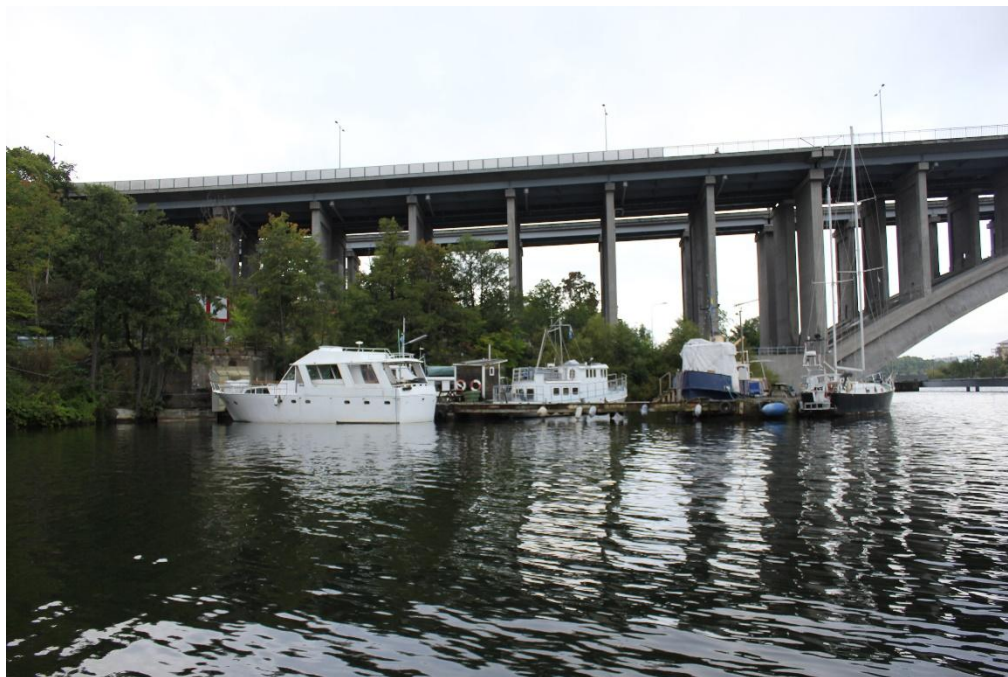
Objektet utgörs av sten- och mjukbottnar på 6-12 meters djup som är påverkade av Tranebergsbron och de konstruktioner som finns under den. Sjömiljöer har i regel åtminstone visst naturvärde så länge de inte är fullkomligt exploaterade eller förgiftade av utsläpp. Djupa bottnar har ofta lägre naturvärde än grunda bottnar, delvis eftersom solljuset inte når ner till botten och begränsar vegetationen. Generellt sett är djupare bottnar mer artfattiga än grunda. Ingen bedömning av artförekomst har kunnat göras, men över objektet ligger en större båtbygga. Bedömningen grundar sig på att exempelvis båt- hamnar och båttrafik kan medföra negativ påverkan på både bottenfauna (Länsstyrelsen i Stockholms län 1990) och fisk (Sandström et al 2005). Även belysning vid vattnet kan påverka beteendet hos fisk på olika sätt, t.ex. när de rör sig mellan områden. Det finns exempel på både attraktion och repulsion, beroende på art, miljö etc. Eftersom exploateringsgraden är relativt hög men inte tar miljön i anspråk helt bör objektet få naturvärdesklass 4. Bedömningen är preliminär, för en mer detaljerad bedömning skulle en riktad bottenfaunaprovtagning behöva genomföras.
