# **TANTOLUNDEN**

## **Program för upprustning**

**DEL 2 YTSKIKT OCH UTRUSTNING - INVENTERING, ANALYS OCH MÅLBILD**

**Södermalms stadsdelsförvaltning 2022**

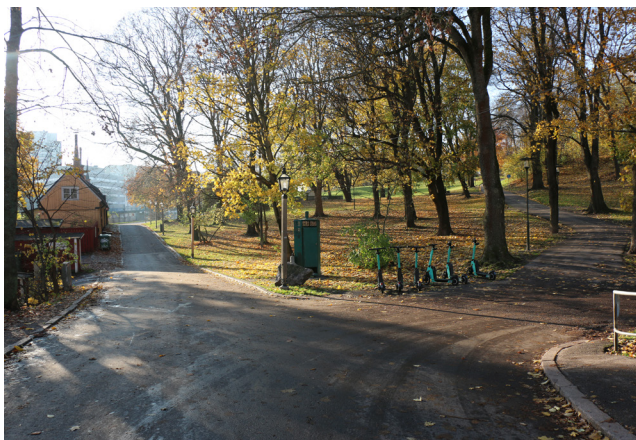
Bilden visar entréförhållanden vid Ringvägen. (1.) Parkentréns läge är otydlig, då den korsas av parkeringsinfarter på båda sidor samt ett regionalt cykelstråk utmed Ekermans gränd. Elsparkcyklar står parkerade i parken.

En av parkens huvudentréer, från Ringvägen via Ekermans gränd (1.) upplevs som särskilt bristfällig i den mening att den är tillbakadragen från gatan, och leder över en bro med alltför smal trottoar. Dessutom har entrén en otydlig, utflytande gräns

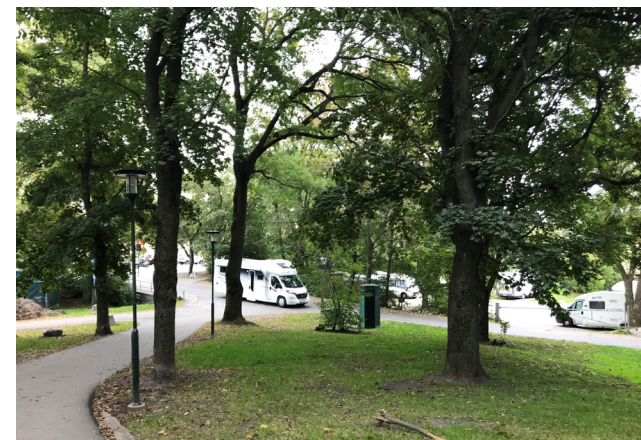
Bilden visar samma entré (1.) sett från gångstråket ner mot Ringvägen. Infarten till husvagnsparkeringen till höger i bild. Trottoaren vid stenbrons sida mynnar ut i ingenting.

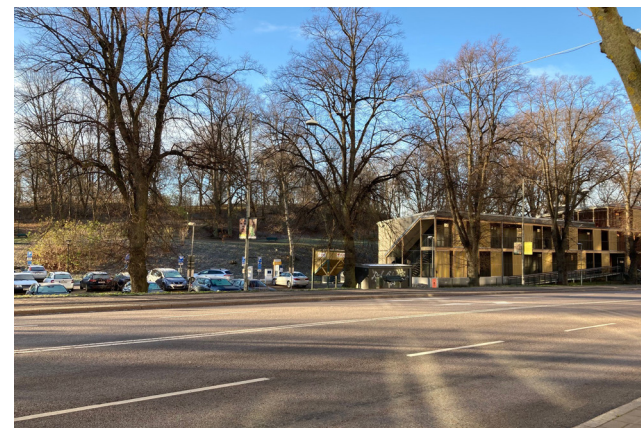
Bilden är tagen från andra sidan av trottoaren över Ringvägen mot parkeringen och paviljongbyggnaden nära den indragna entrén in mot Ekermans gränd. (1.) Bilden visar att Ringvägens högre höjd gör den indragna parkentrén in mot Ekermans gränd och gångstråkets vidare sträckning är svår att uppfatta från gaturummet.

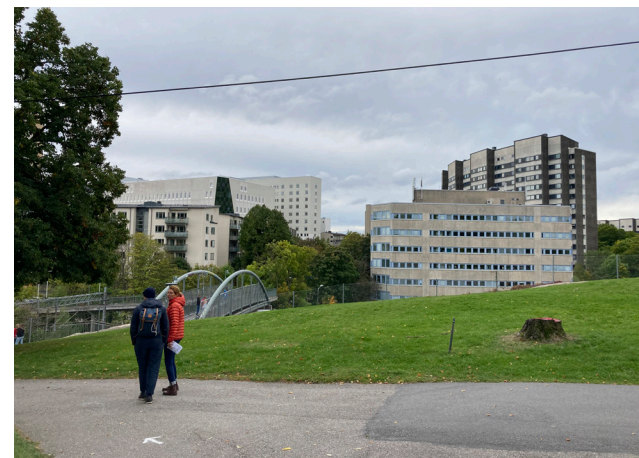
Bilden visar Tantolundens anslutning mot GC-bron över spåren, intill entré **(4c.)** Parkrummet sluts inte mot gångvägen, vilket ger ett hårt möte med bebyggelsen på andra sidan av spåren.

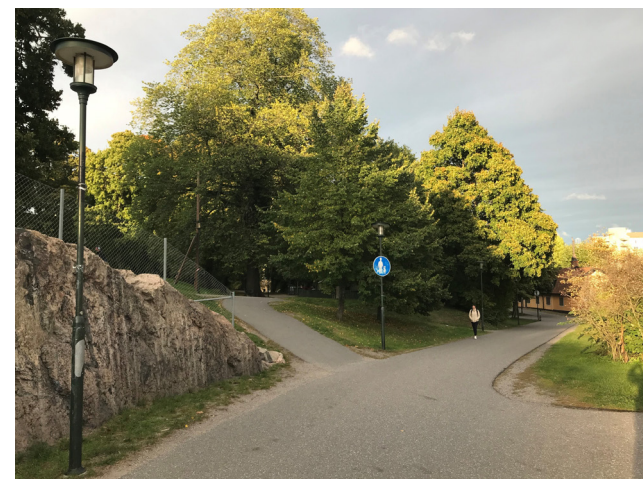
Bilden visar samma parkentré **(4c.)**, men i motsatt riktning, från GC-stråket mot Tantolunden. Entrén består av två asfalterade gångar, som sluttar starkt ut mot det höga flödet av snabbcyklande pendlare.

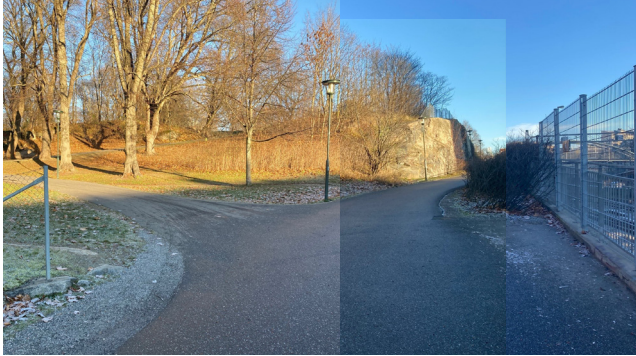
Vy vrån Årstabron mot parkentré **(4a)**. Längs med spårområdet slutar Tantolundens entréer abrupt i gång- och cykelvägens breda asfalt, hårda bergskärningar och stängsel.

De entréer **(4.)** som mynnar från södra delen av Tantolunden i GC-stråket utmed järnvägen överensstämmer inte med det historiska läget utan består av "stumpar" av tidigare gångvägars dragning, som på en kort sträcka behöver ta upp stor lutning för

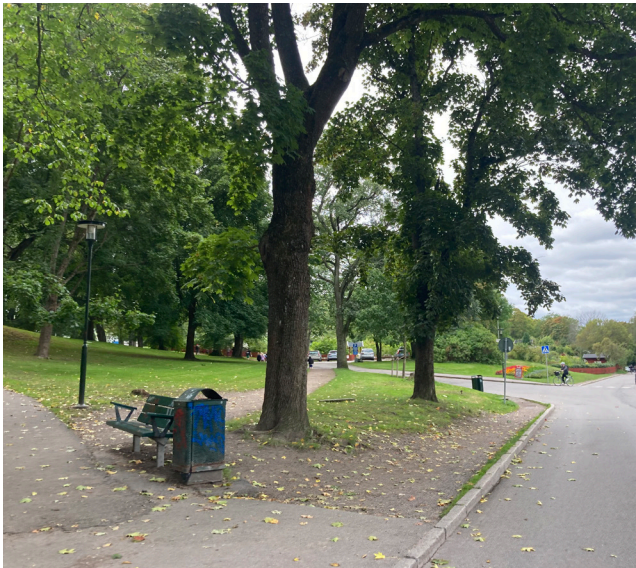
Sliten och otydlig parkentré med skräpkorg och soffa i förgrunden och anslutning till den andra parkentrén från Zinkens väg i fonden **(3.)** Entrén utgörs av en körbar väg utan anslutande trottoarer, där besökare genar över gräsmattan och vägbanan.

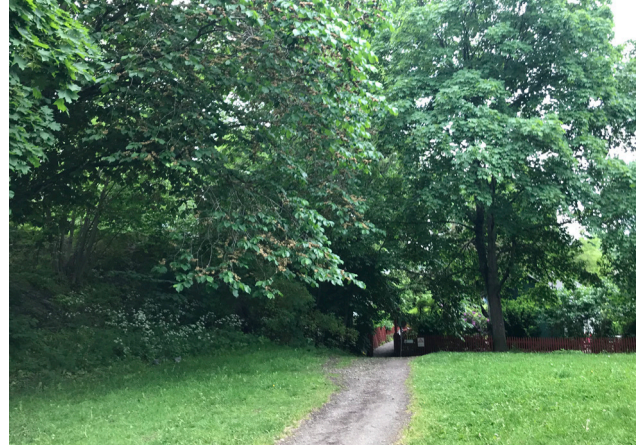
Exempel på en smal och undanskynd entré vid Hallonstigen från koloniområdet till parken. **(7)**

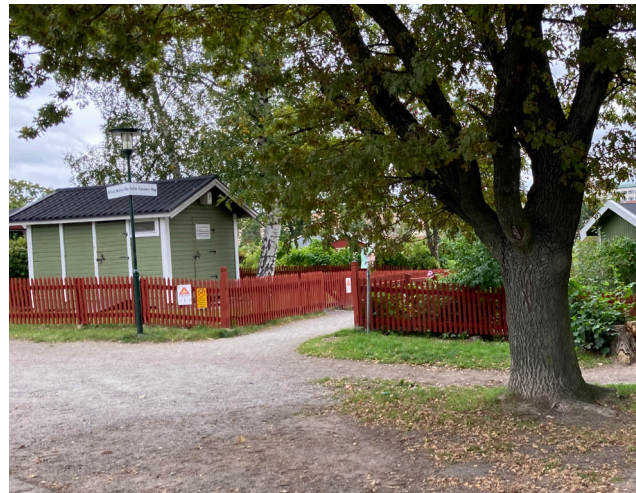
Denna entré via Julia Ceasars väg genom koloniområdet upplevs som lätt att hitta. Den är skyltad och sikten är öppen mot öppningen i staketet. **(8.)**

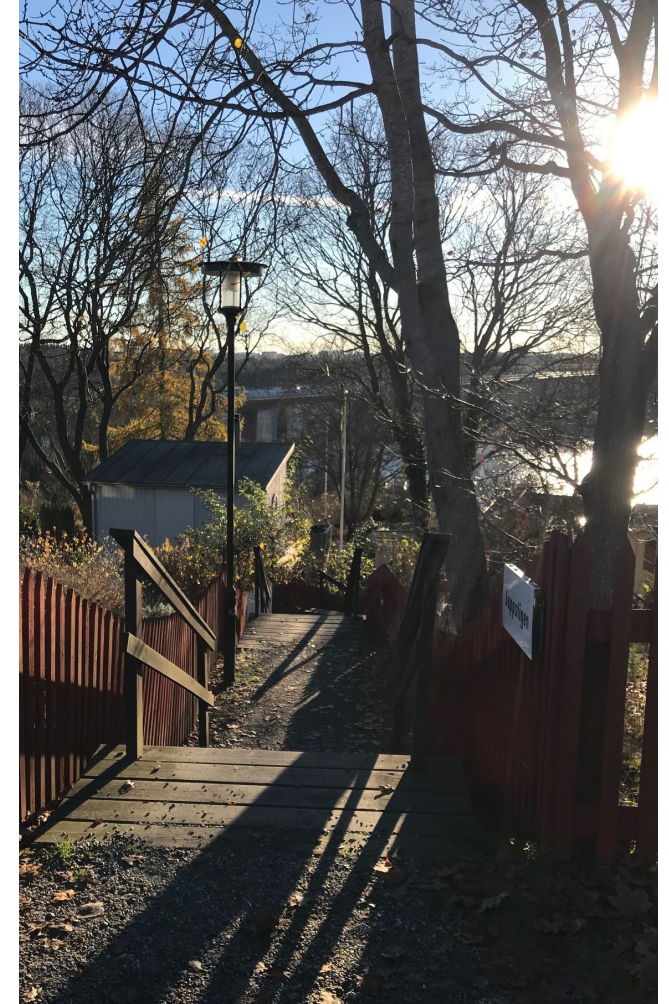
Jappstigen från Tantolundsvägen ner mot Årstaviken består av trätrappor och en smal grusväg. **(6).**

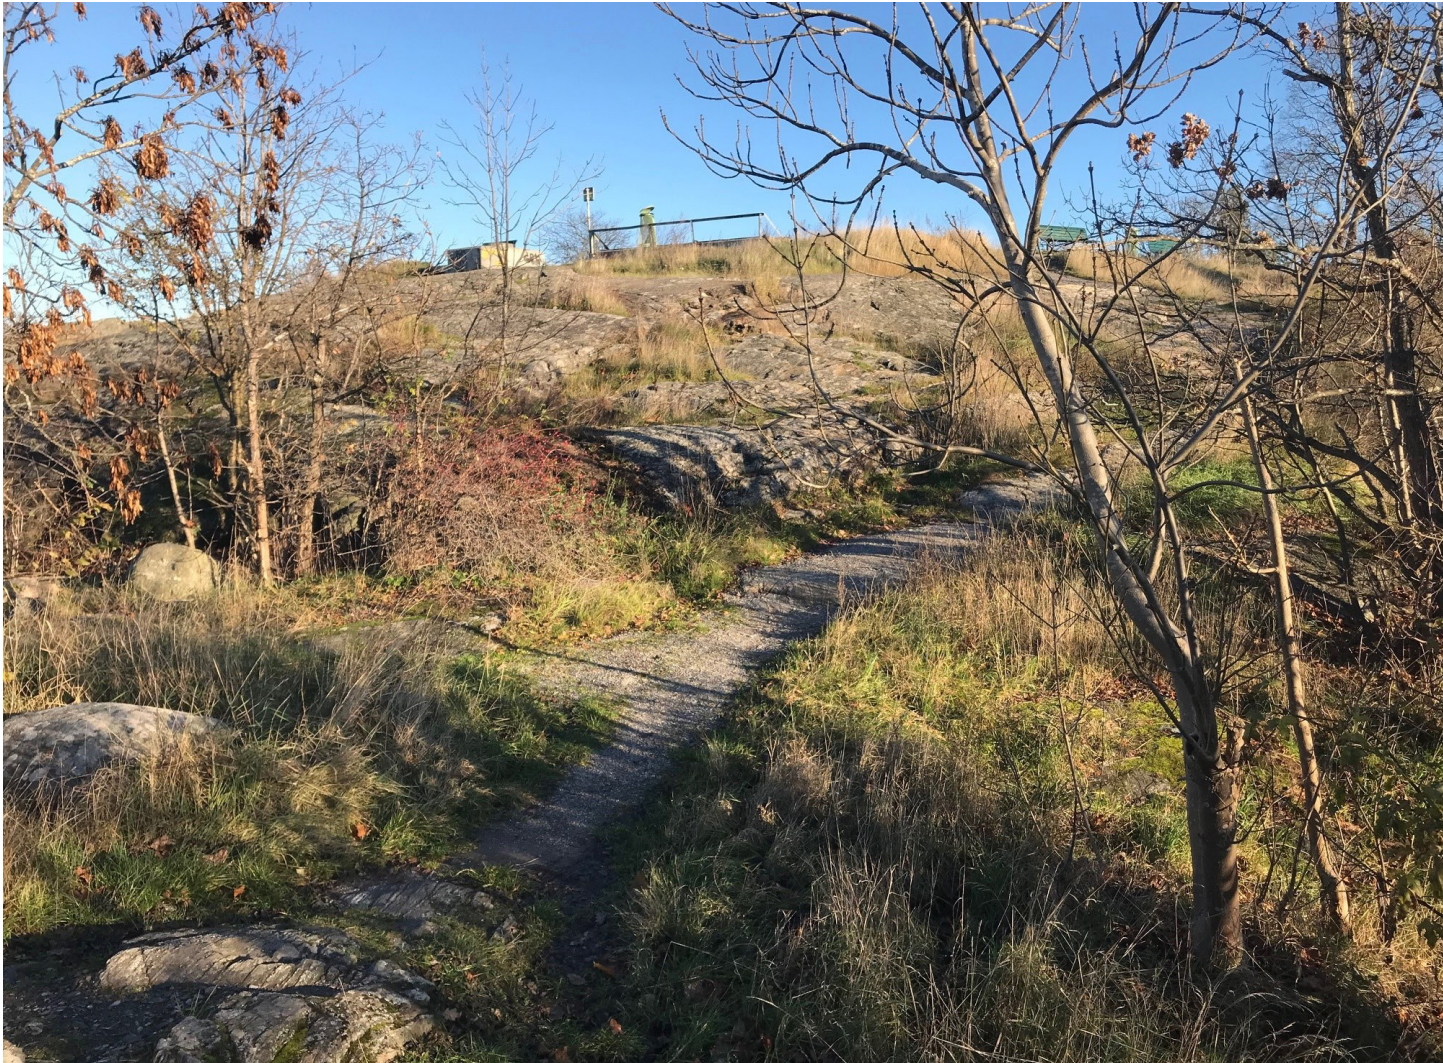
Bilden visar hur en stig från Tantoberget har trampats upp över både gräsytor och hållar. Nedanför den kommer ett brant, där det blir svårt att ta sig fram.

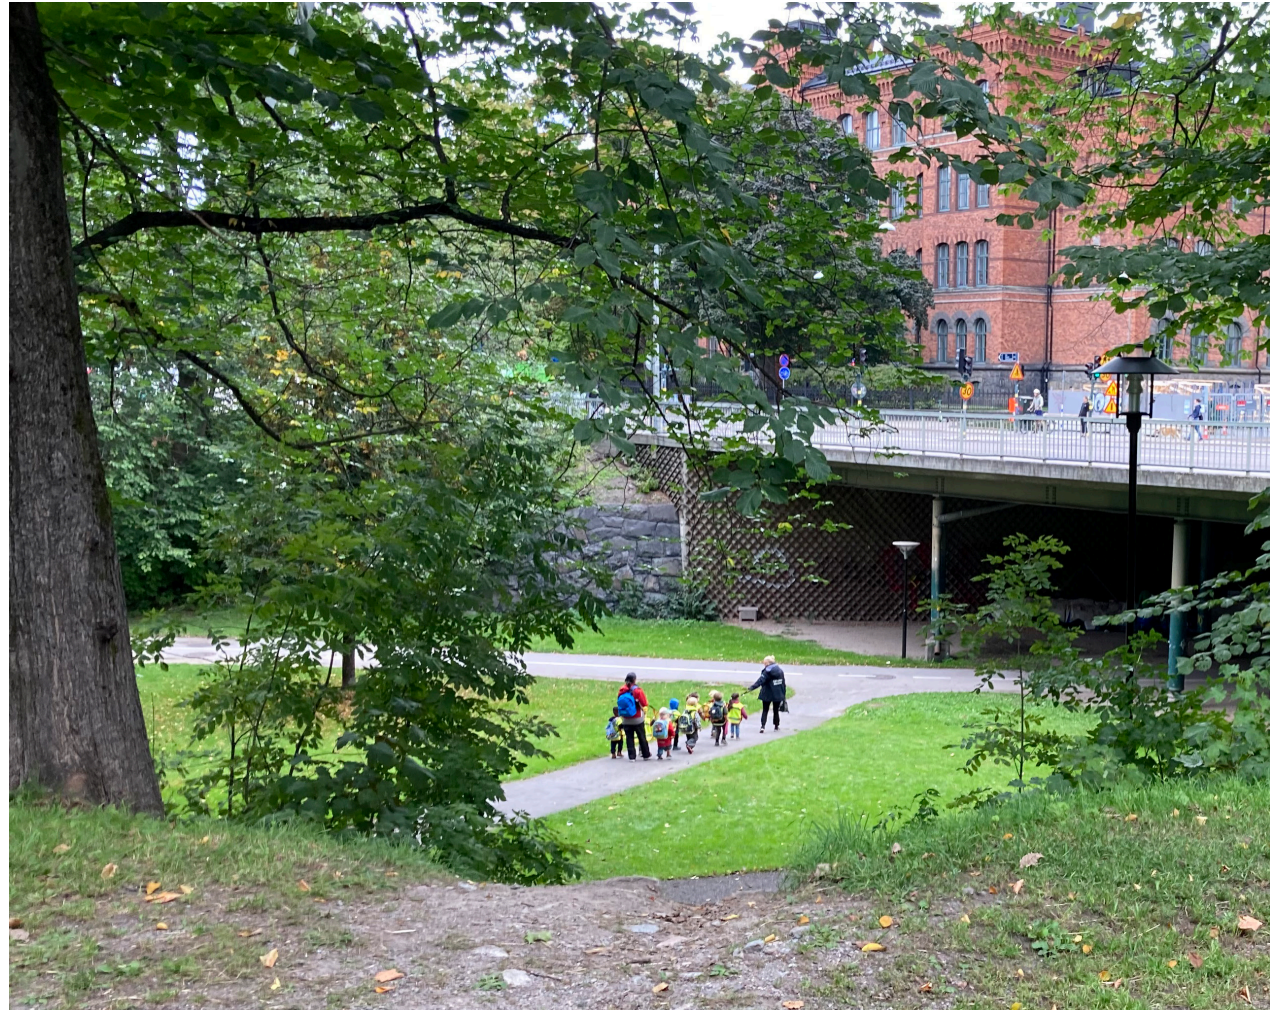
Bilden visar hur oklart det planskilda stråket vid Maria Bangata/Ringvägen kopplar mot en av Tantolundens historiska entréer **(2.)**.

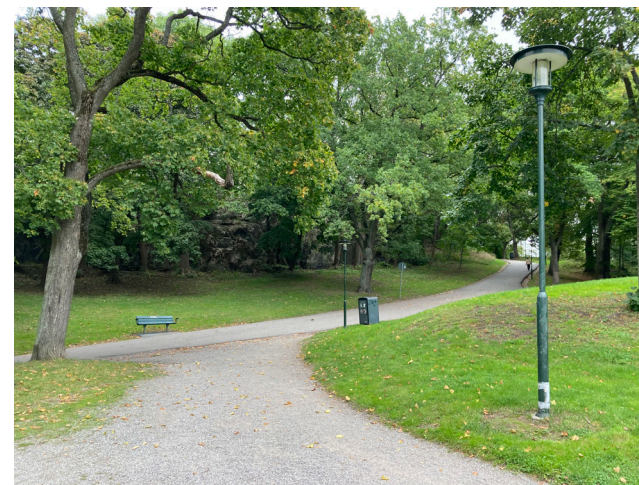
Gångvägarna slingrar sig längs höjdkurvorna i Tantolunden. Asfalt dominerar men det finns även gångvägar av grus. I bilden syns båda materialen.

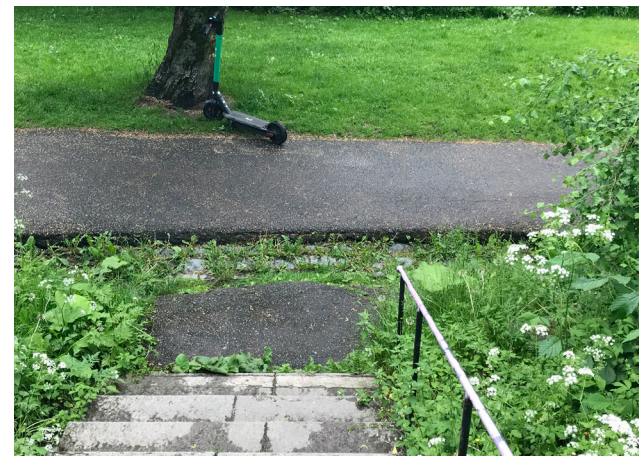
Asfalt på Tantolundens gångvägar har lagats och byggts på i omgångar utan att göras om från grunden. Därav finns på sina håll stora nivåskillnader mot anslutande mark.

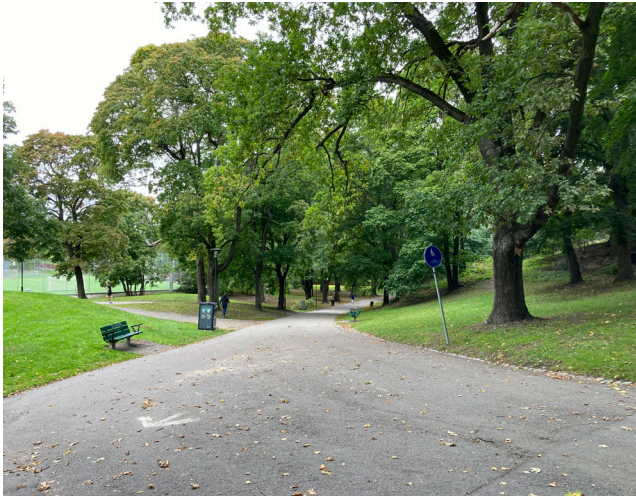
Mötet mellan grus- och asfalterade gångvägar behöver omhändertas.

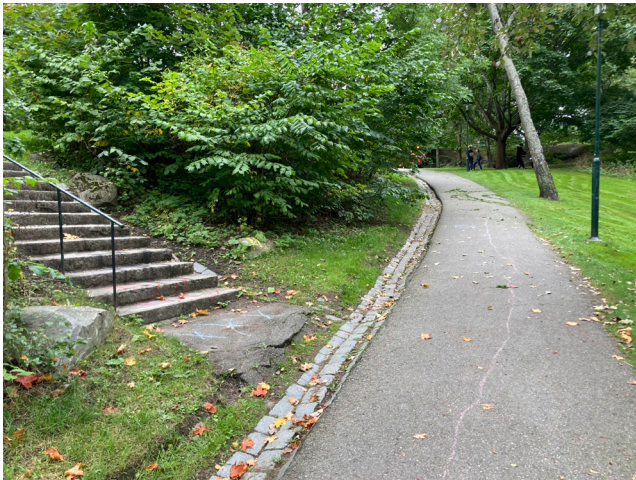
Bilden visar ett tråkigt exempel på hur anslutande trappa inte mynnar i gångvägen på ett genomtänkt sätt, utan upplevs som trasigt och slitet. Ojämnheten innebär dessutom en säkerhetsrisk.

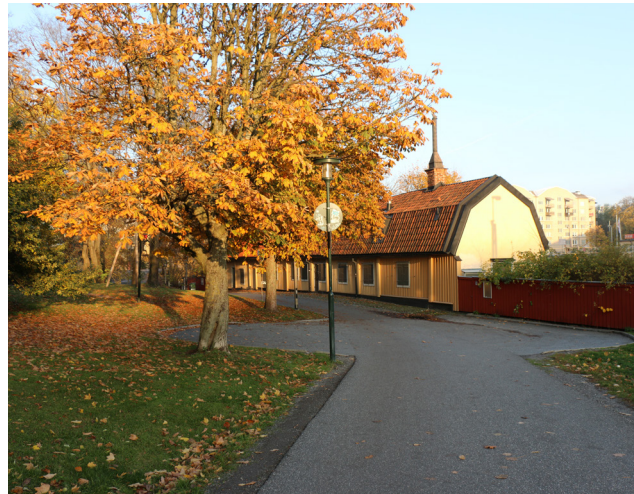
Parkentrén som mynnar vid Ekermans gränds vändplan tar stöd i bebyggelsens kulturhistoriska karaktär och i det gröna parkrum man möter, men hierarkin i gångvägnätet är oklar här.

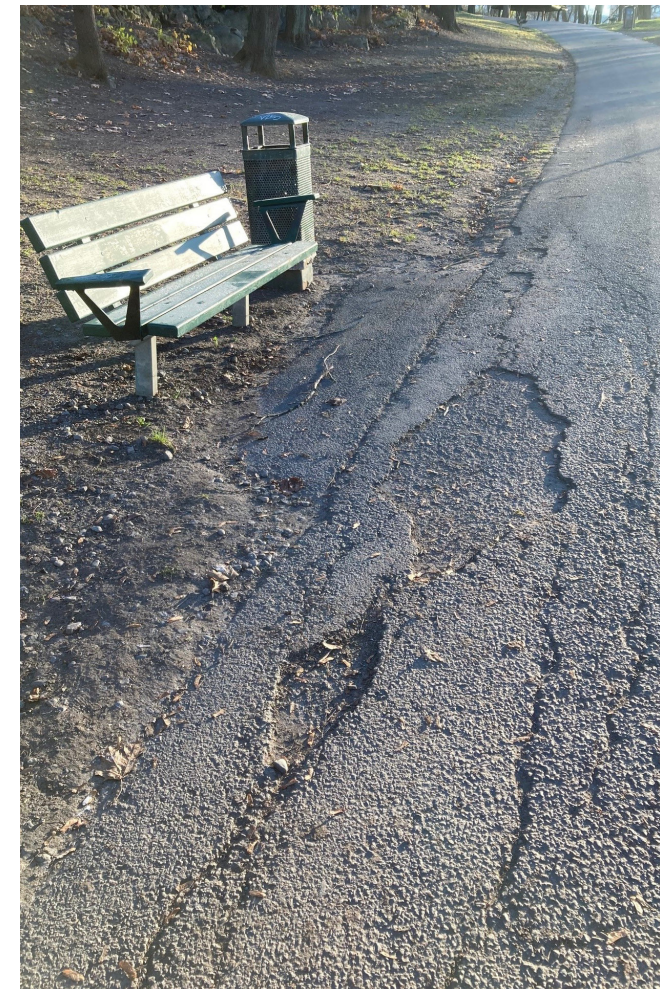
I motljus kan ojämnheter och hål i asfalten p.g.a. att tunga fordon har trafikerat ytan innebära en säkerhetsrisk, då fotgängarna riskerar att snubbla.

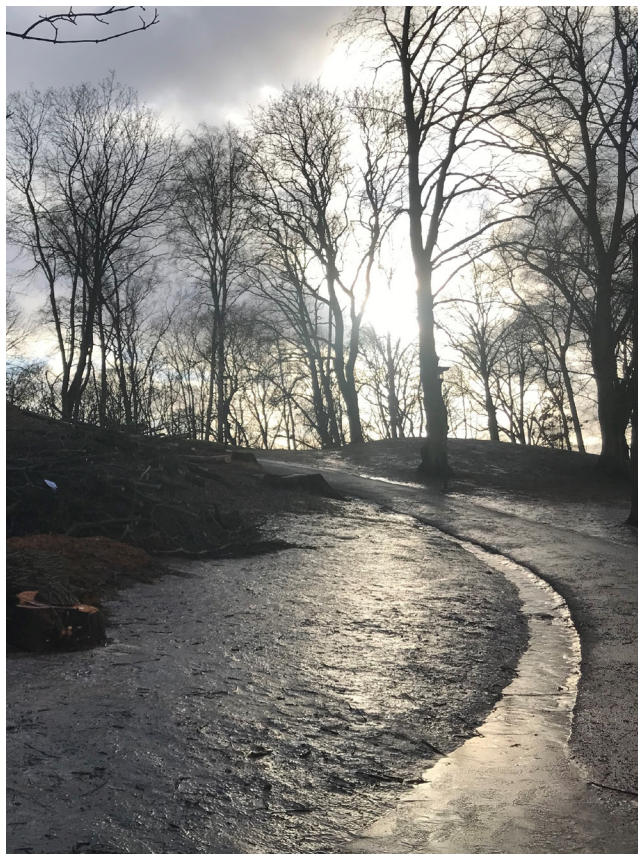
Vinterbilden visar hur isen bildar ett täcke på marken och har frusit i rännalen, men hur den högre liggande gångvägen fortfarande är torr.

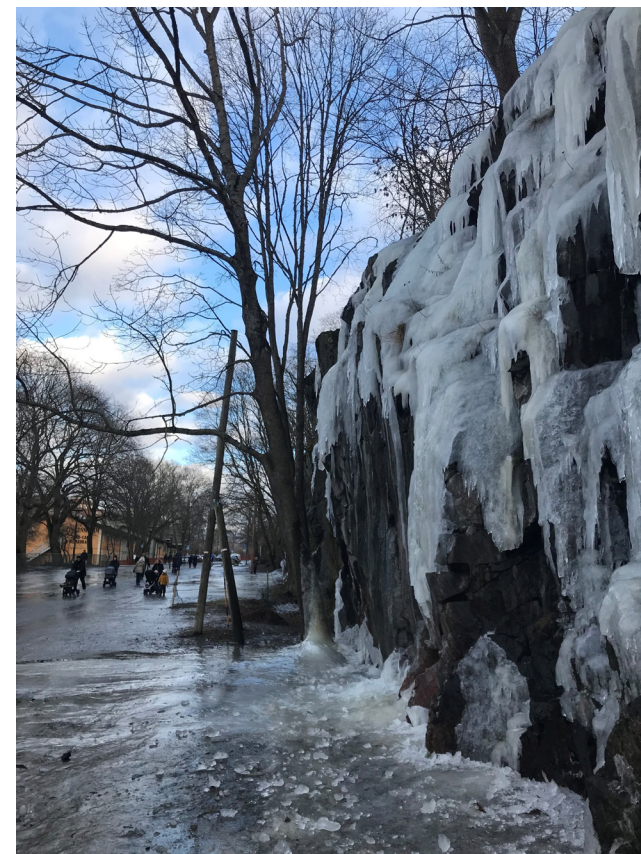
Bilden visar följden av stora regnflöden på vintern. Nedanför Tantoberget har stora istappar bildats, som hänger ut över bergskanten. Marken intill är rena isbanor. Det är viktigt att se till att inte istapparna kan skada någon. För andra är de vackra att betrakta.

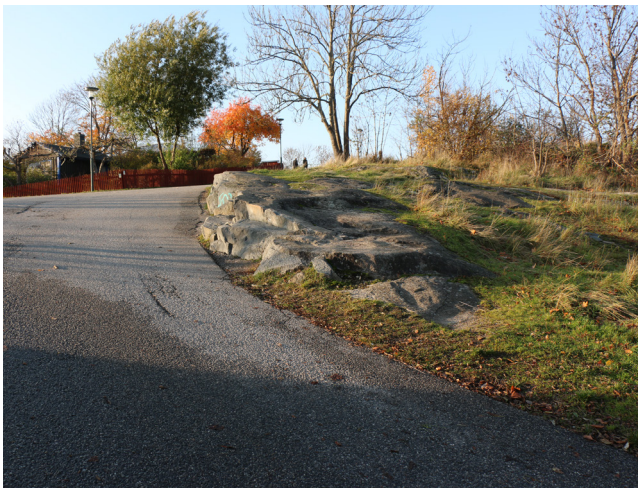
Tantolundsvägen saknar rännalar på sträckan upp mot toppen. Här behöver dagvatten tas om hand. Anläggande av rännalar kan vara en del av lösningen.

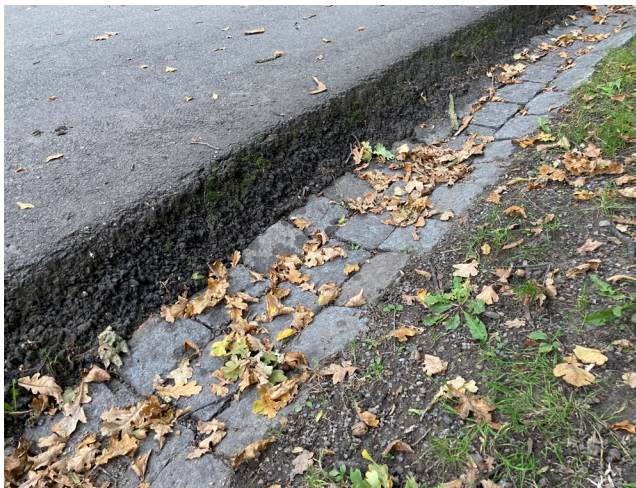
På bilden syns hur gångvägen i asfalt ligger upphöjt i förhållande till rännalen i storgatsten. Asfaltkanten är brant och man riskerar att snubbla om man trampar fel.

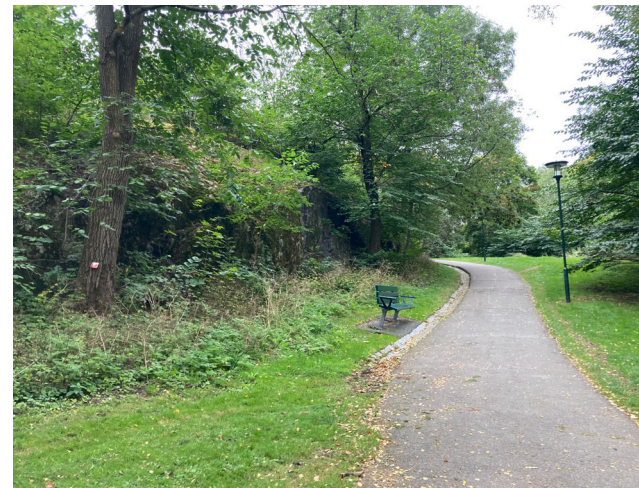
Bilden visar ett parti där rännalen slutar och gräset har etablerat sig på gångvägens ena sida.

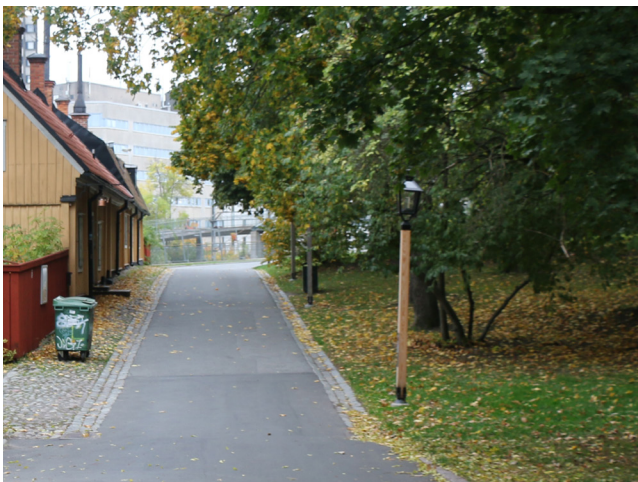
Bilden visar att Ekermans gränd har rännalar på båda sidor.

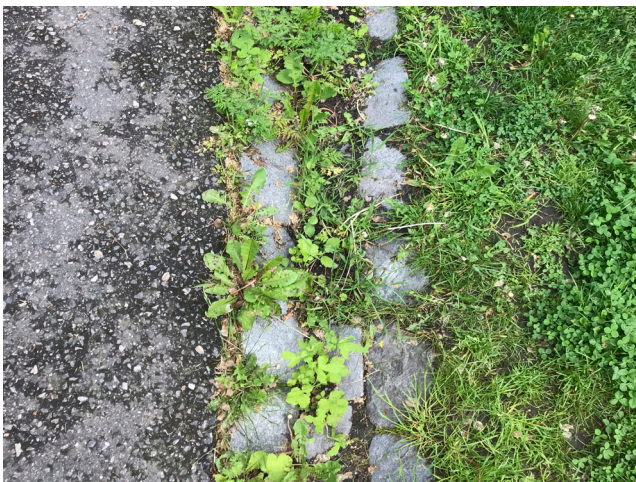
Bilden exemplifierar hur ogräs växer upp i en ränndal av storgatsten i Tantolunden efter eftersatt ogrärensning av rännalarna.

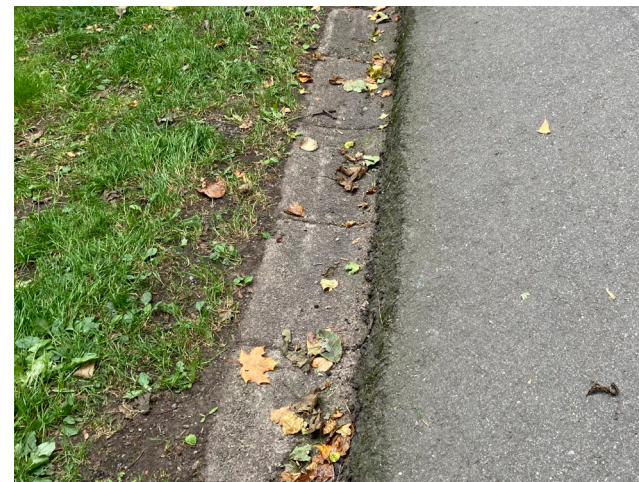
Bilden visar en trasig ränndal i betong, som bör bytas ut till en ränndal i natursten.

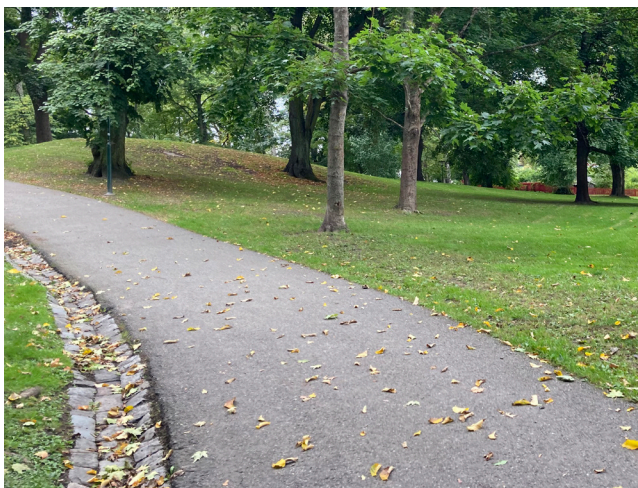
Bilden visar en rännal i gatsten på ena sidan av gångvägen, men inte på den andra sidan. Framöver bör rännalar tillkomma på båda sidor av gångvägarna.

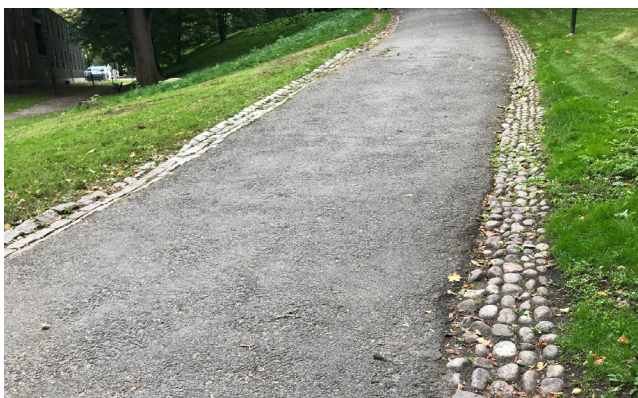
Bilden visar en äldre rännal med kullsten itill höger och en yngre rännal av gatsten till vänster.

Samtliga historiska gångvägar i Tantolunden bör ges rännalar i natursten på båda sidor av vägkanten. Se vidare avsnitt rännalar, sid 54. Rännalarna ges den bredd som anslutning mot grönytan kräver och höjdsättning ser över med syfte att rusta upp rännalarnas lägen och anslutningar mot gångbana i kanter på ett följsamt sätt.

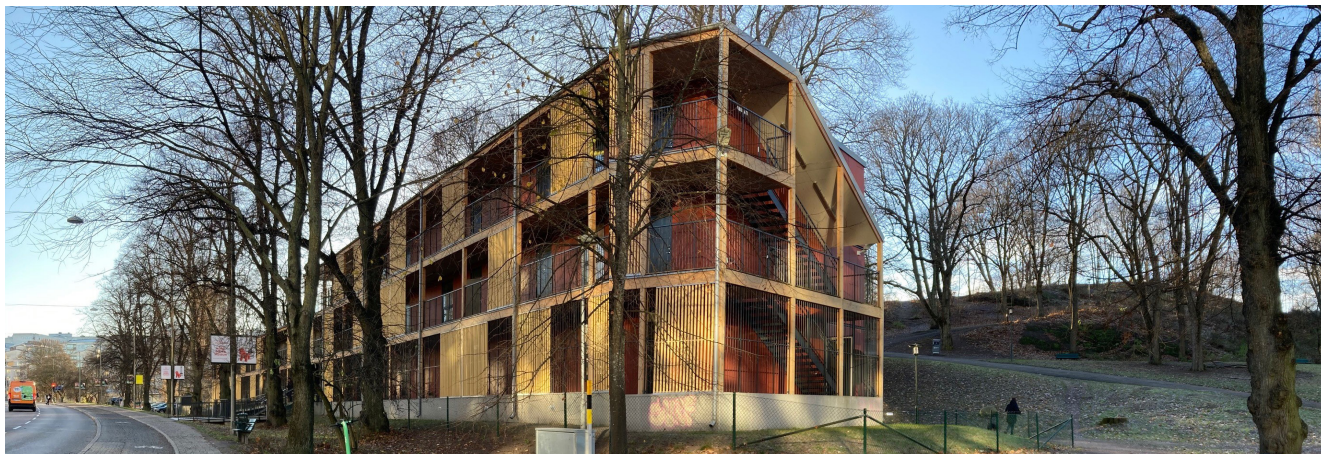
Vyn från Ringvägen från bron visar hur paviljongen i tre våningar är inpassad bakom lindraden. På samma gång blockerar volymen sikten in mot bakomliggande parkvägar och gör att parkentrén (2.) blir åtsidosatt.

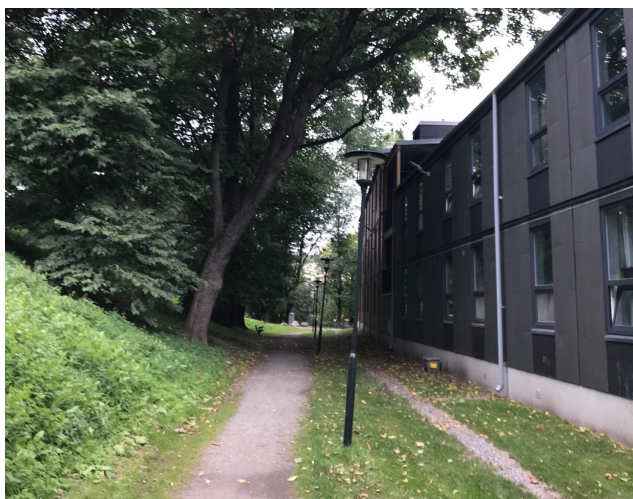
Byggnaden ligger nära parkvägen och dominerar över Tantolundens mjuka formspråk. Parkvägen förlorar sin offentliga karaktär.

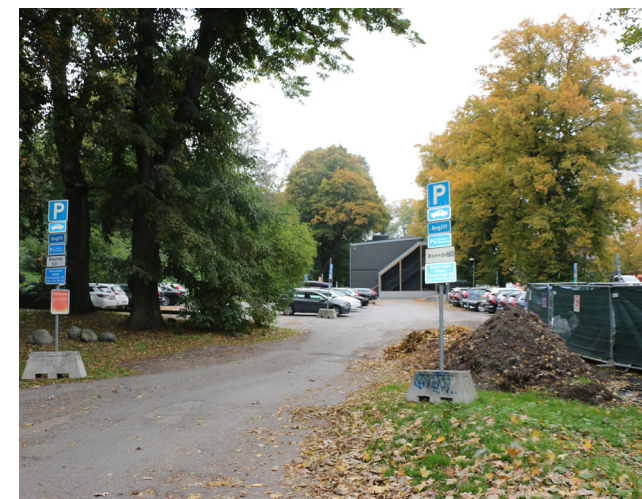
Utlagd markparkering från 1980-talet, som delvis tagits i anspråk av paviljongen. I förgrunden impedimentyta, som tillsammans med vägskyltarna inverkar negativt på parken.

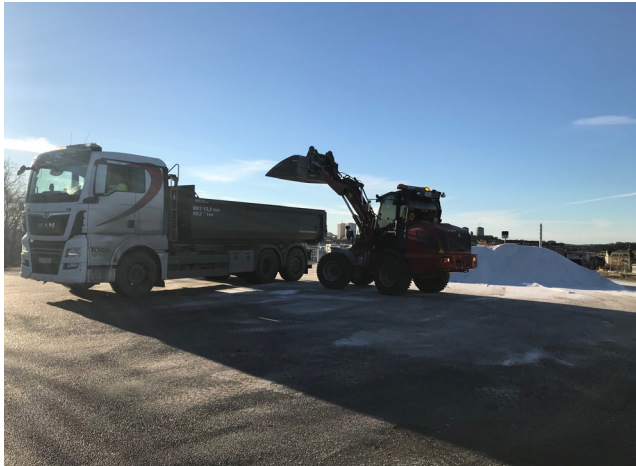
Pågående lastning av sand till silon på vändplanen. Transporter för Trafikkontorets vägsandning sker under stora delar av året, vilket begränsar användningen för andra aktiviteter på platsen.

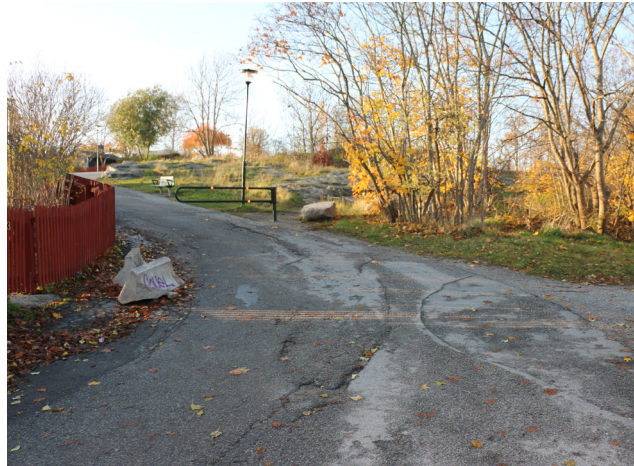
Tantolundsvägen spärras av med en vägbom, men som återkommande förstörs av olovlig trafik. Vägbanan är trasig med många hål i asfalten, p.g.a. de tunga fordon som åker upp till sandsilon.

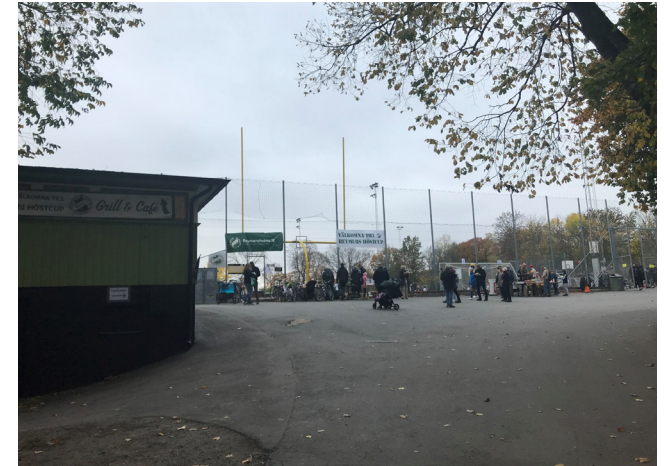
Marken intill bollplanen är asfalterad och har tappat i parkkaraktär. Vid cuper och event fylls ytan av föräldrar och åskådare.

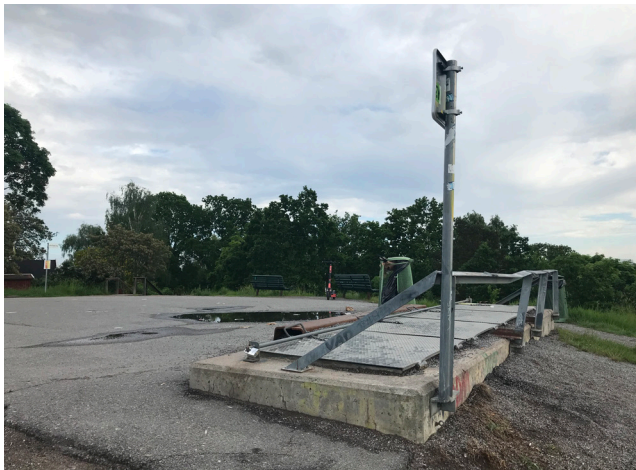
Lucka tillhörande sandsilons intag/kasun, vilken inte får blockeras.

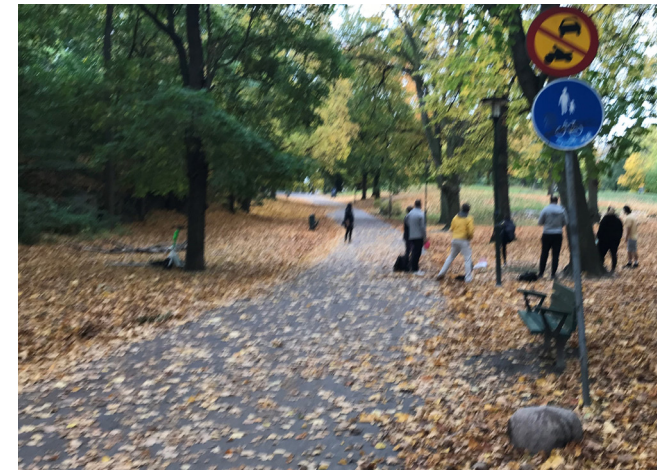
Alfred Medins väg nyttjas olovligen som infart för trafik till fotbollsplanen. Många aktiviteter pågår samtidigt i parkrummen. Parkbesökarna har inte fokus på trafik. Trafikskyltar i parken är missprydande.

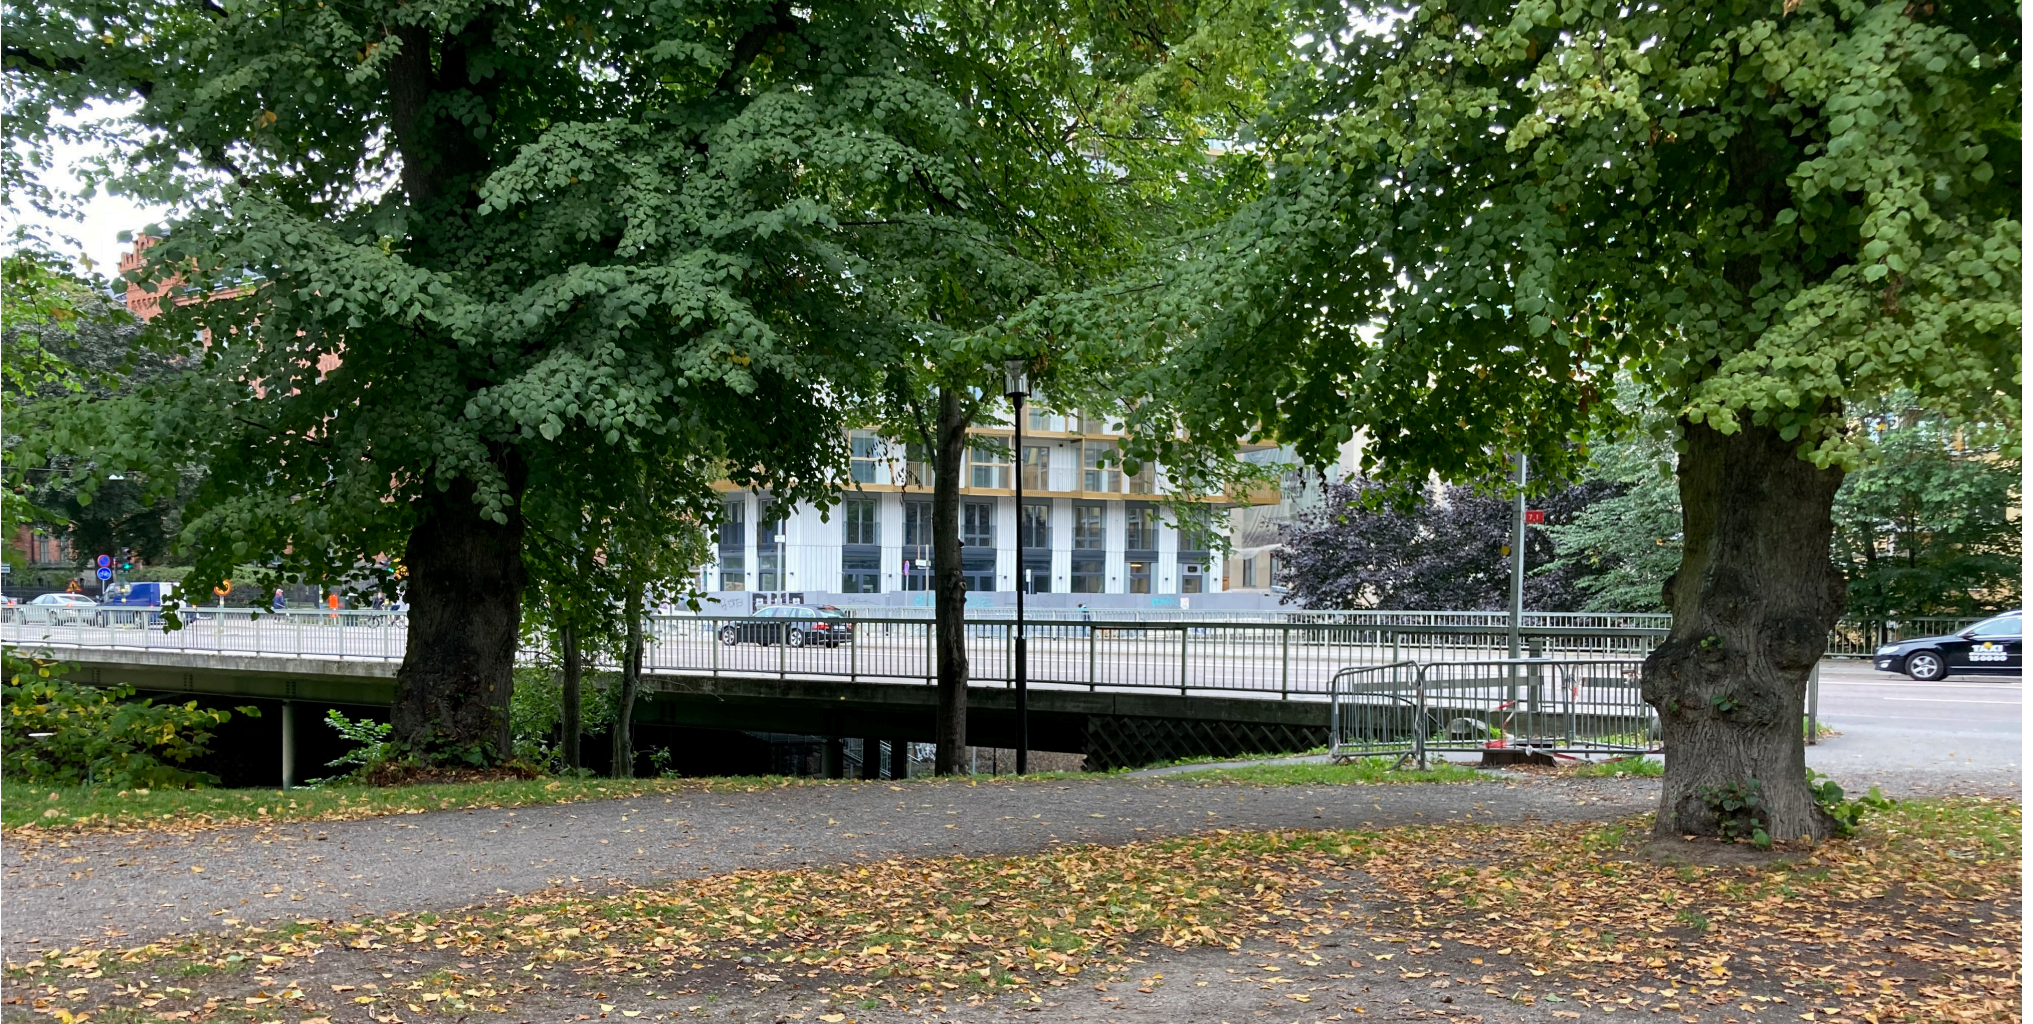
Bilden visar ett icke omhändertaget möte mellan parkens historiska entré mot Ringvägens gata och brofäste. Gränserna är flytande och marksiktet slitet. De stora parklindarna berättar om en tidigare gestaltningstanke i kant mellan park och gata.

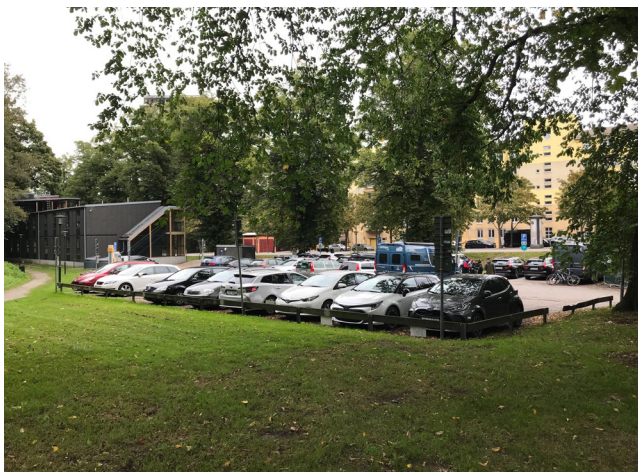
Vy över markparkeringen på den f.d. lekplanen mot Ringvägen och paviljongbyggnaden. Här inkräktar parkeringen på parkupplevelsen.

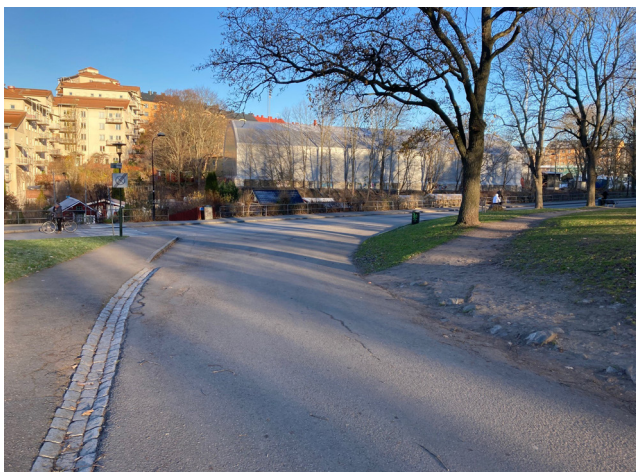
Otydlig och alltför trafikerad infart på Alfred Medins vägs anslutning mot Zinkens väg. Gående väljer hellre den upptrampade stigen. Både entré, såväl som trafiksituation behöver styras upp här.

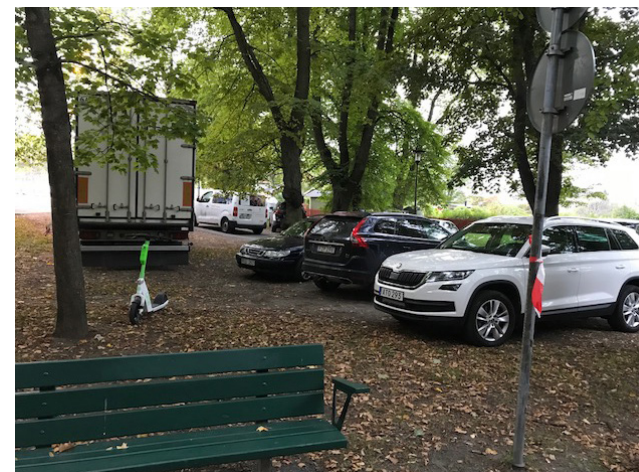
Stadsdelsförvaltningens egna bilder på den olovliga parkering på parkmark som regelbundet uppstår i samband med större matcher och turneringar vid bollplanen.

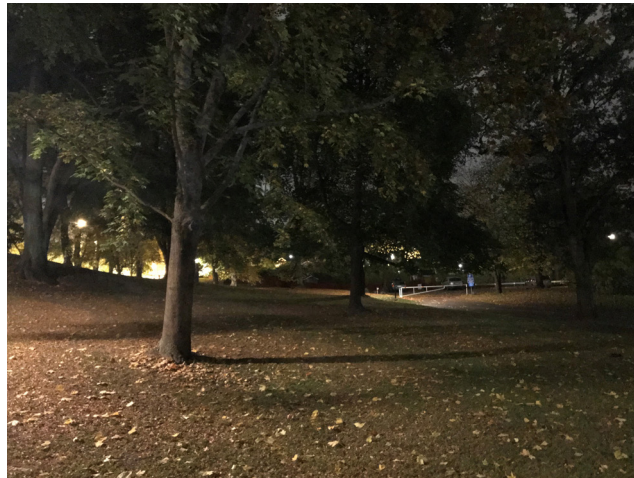
Mörk och otrygg ingång från Zinkens väg in till fotbollsplanen för de ungdomar som idrottar kvällstid.

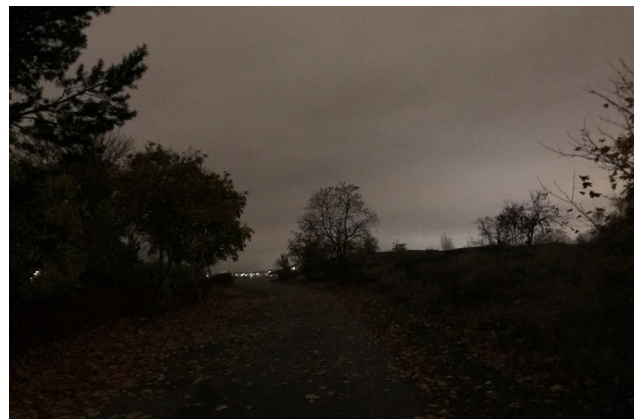
Tantobergets topp saknar helt stolparmatur. Denna plats är mörk och oöverblickbar.

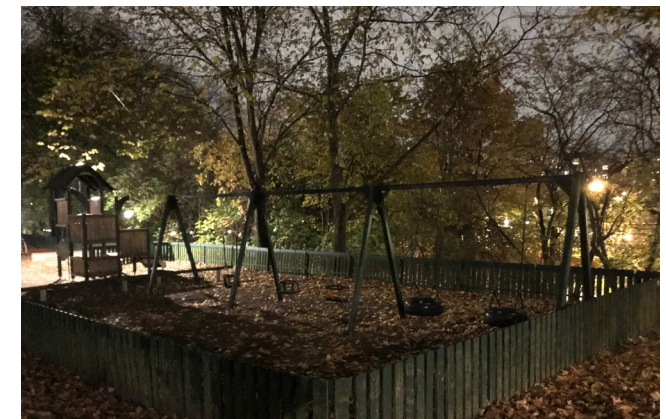
En ensam parkarmatur förmår inte att lysa upp lekplatsen. Här visas många barn även kvällstid under den mörka årstiden.

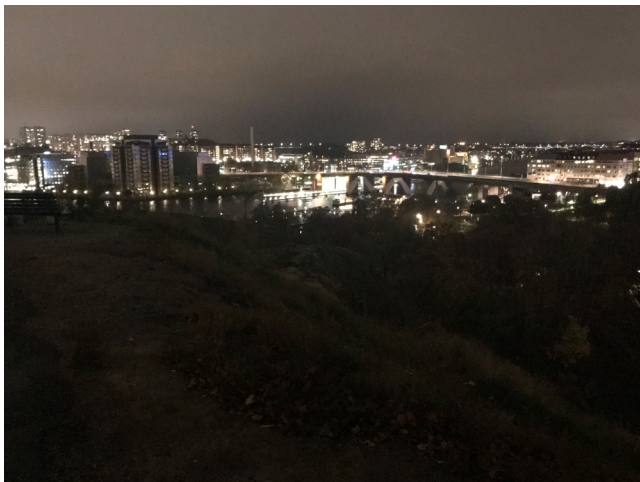
Tantobergets utkiksplats ger en spektakulär panoramavy där stadens ljus kan upplevas på håll. Själva vändplanen saknar belysning. Här behöver en väl avbländad armatur väljas.

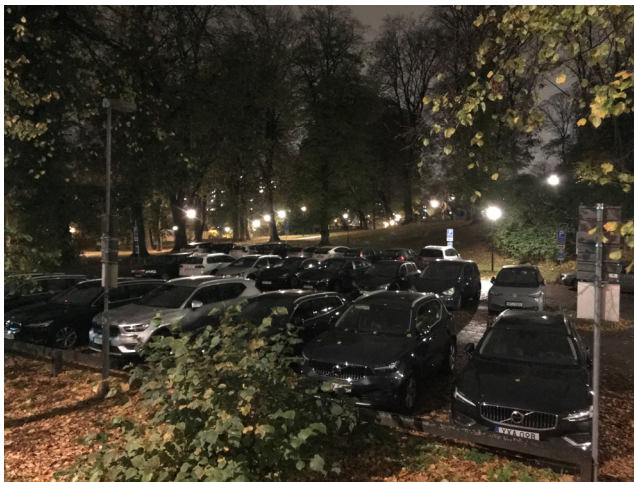
Del av parkeringsytan i kanten av Ringvägen är mörk. Som bilden visar finns flera trasiga gatuarmaturer. Parkens konturer tecknar sig bakom, där stolparmaturer följer de mjukt slingrande gångstråken.

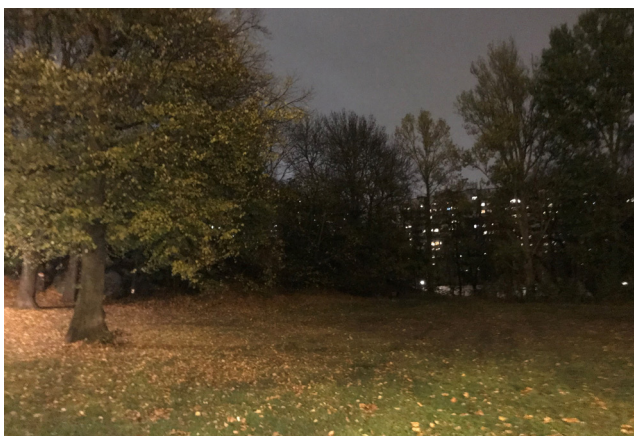
Under den mörka årstiden upplevs hundrastområdet som en otryg-plats. Det är svårt att överblicka rummet.

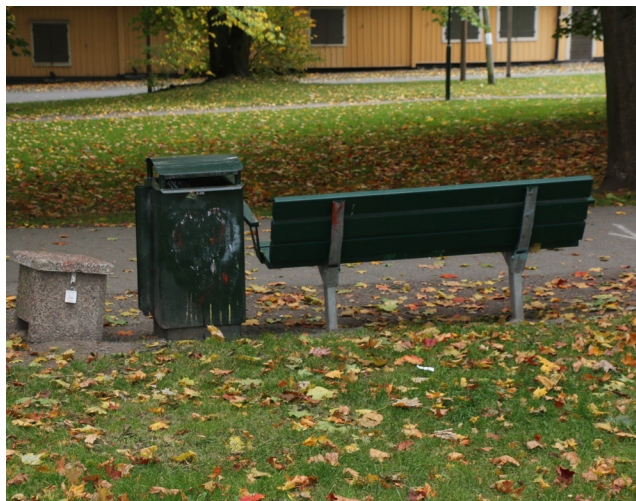
Exempel på skräpkorg och parksoffa i närheten till Ekermans gränd, som inte samspelar med parkens historiska karaktär som bergspark.

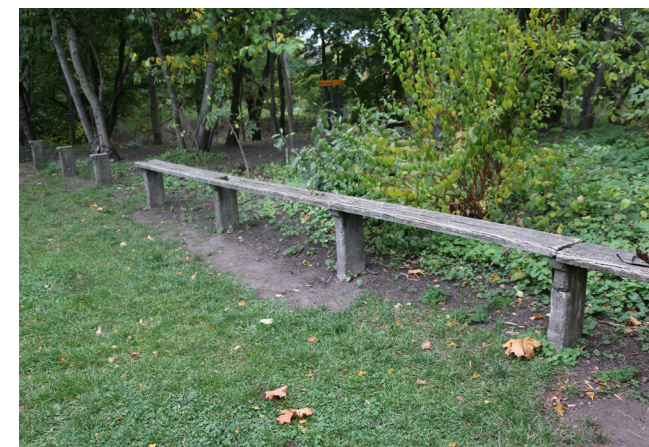
Den hästskeformade bänken vid platsen för den f.d. musikpaviljongen är i dåligt skick och behöver rustas upp.

Den hästskeformade parkbänken rustas upp var- samt som ett identitetsskapande element i parken och betongfundamentet återanvänds i möjligaste mån. Sittytor ges en ny träsits i ek eller annat tåligt träslag. Markmaterial under bänken ses över för att förbättra tillgänglighet, minska slitage och skötsel samt för att förstärka hästskeformen.

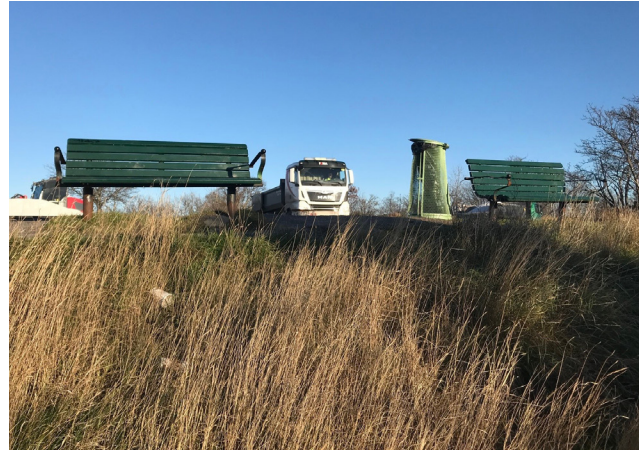
Parksoffor i kanten av vändplanen vid Tantobergets topp. Skräpkorgarna i bakgrunden är lösa.

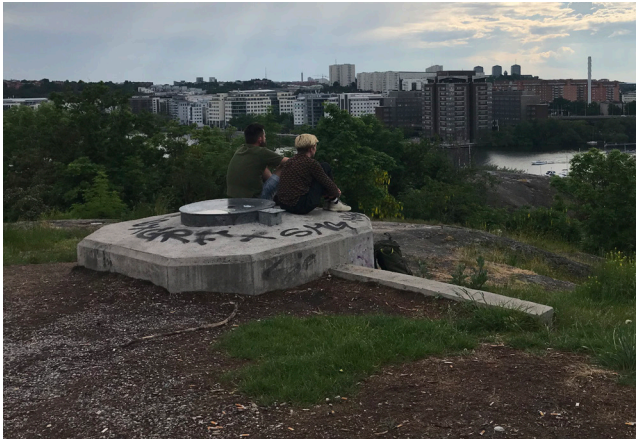
Tantobergets utkikplats ger en panoramavy över Årstaviken. Här nyttjas julgranens betongfundament som sittplats. Den skulle lätt kunna utvecklas till en sittmöbel för än högre användning.
