# **TANTOLUNDEN**

## **Program för upprustning**

**DEL 2 YTSKIKT OCH UTRUSTNING - INVENTERING, ANALYS OCH MÅLBILD**

**Södermalms stadsdelsförvaltning 2022**

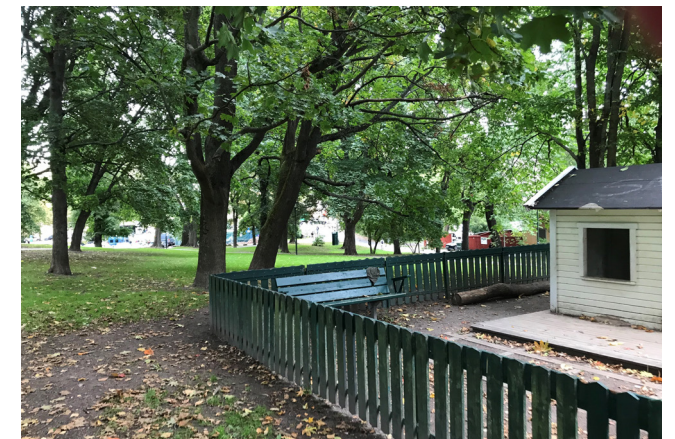
Standarden på Tantolundens parksoffor uppfattas generellt som god, men skräpkorgarna är slitna. Staden ser kontinuerligt över trasiga soffor, men slitaget är stort och vandalism i form av graffiti förekommer. Däremot saknas genomtänkta principer för möbleringen, sett till siktlinjer, vyer och till platsbildningar.

Valet av modell för parksoffor i Tantolunden är mindre väl anpassat till parkens historiska karaktär.

Parksoffa vid Tågparken. Här efterfrågas kompletterande soffor eller annan möblering i kombination med bord för ökad användning.

Parksoffor bör bytas till en annan modell, typ Bergius eller Stockholmssoffan enligt stadens möbleringsprogram för historiska parkmiljöer.

Fler bord då avsaknaden av bord idag begränsar besökares möjlighet till att exempelvis stanna upp och äta i parken.

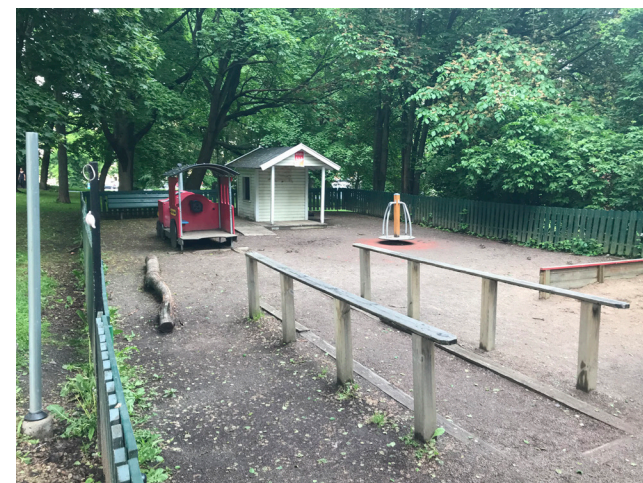
Tågparken är den enda regelrätta lekplatsen inom området. Den används flitigt av både förskolegrupper och boende i närområdet under hela året, även kvällstid.

Tågparken rustas upp med eventuellt fortsatt tågtema och med fler sittplatser. Den inhägnade ytan behålls och kompletteras med mer naturlek i närliggande område.

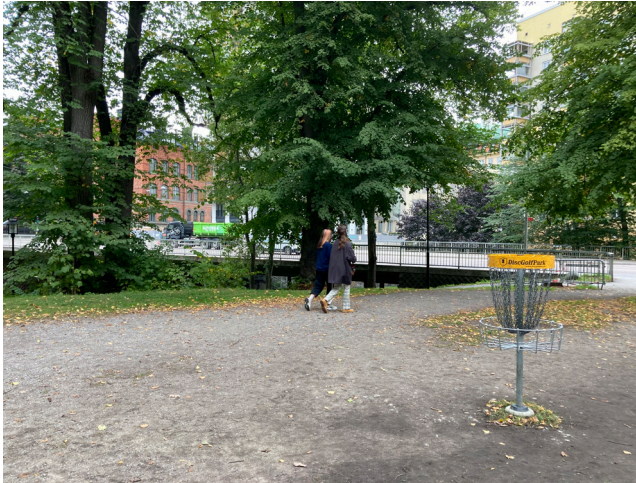
Denna discgolfkorg i metall ingår i banan i Tantolunden. Den står lite olyckligt vid entrén mot Ringvägen.

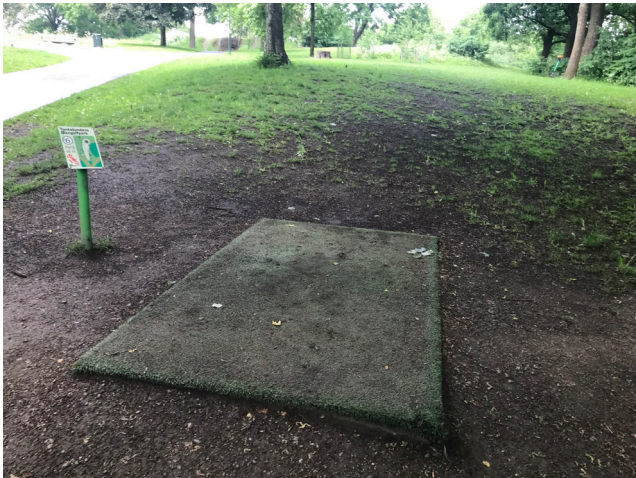
Exempel på en av utkastplatserna i Tantolunden för Frisbee discgolf, som visar att banan används flitigt. Marken runt om är lerig. Framöver behöver utkastplatserna integreras än mer på parkens villkor.

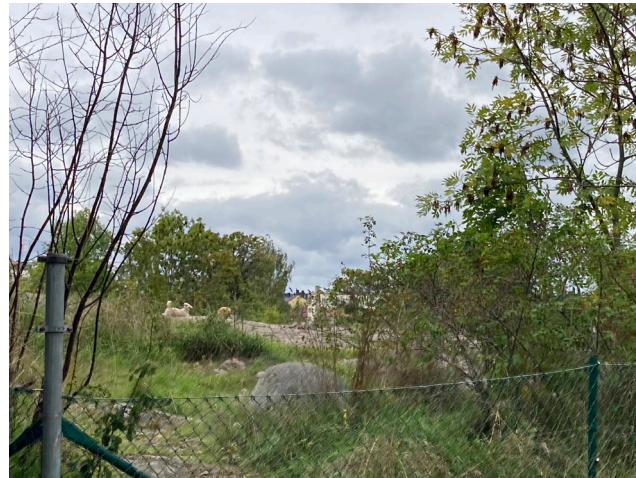
Det finns en hundrastgård (inhängad) och ett hundrastområde i Tantolunden. Båda uppskattas av hundägarna.

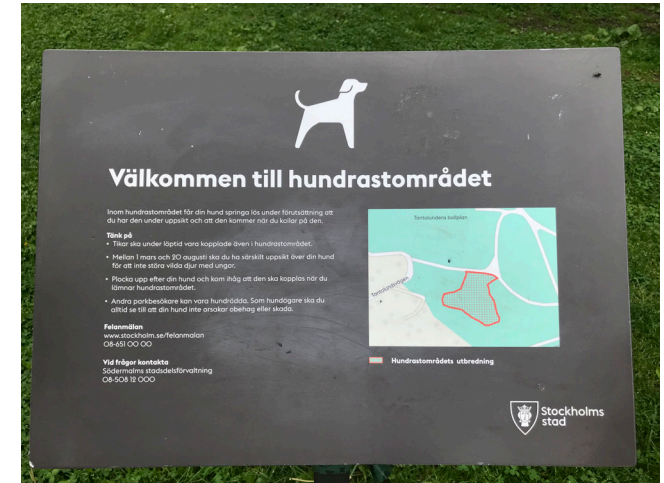
Hundrastområdet är utmarkerat på skylten, men det vore bra om gränserna även framgår fysiskt i parken för att förtydliga var hundar tillåts få springa fritt.

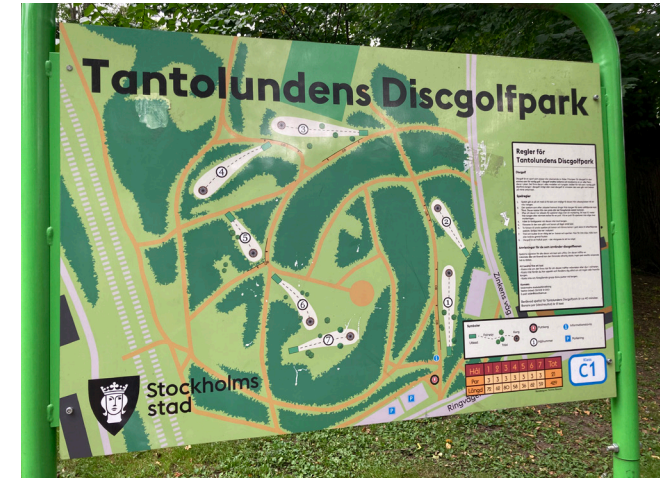
Skylden om Discgolfbanan har Stockholms stads typsnitt och logga, men en lite olyckligt stor storlek. Den dominerar i parken.
