**Stockholms  
stad**
**Miljöförvaltningen**
**Avhjälpandeåtgärd av föroreningskada**

## Bubbelparken – Mariehäll 1:10

### Översiktlig miljöteknisk markundersökning

## Åtgärdsutredning Bubbelparken

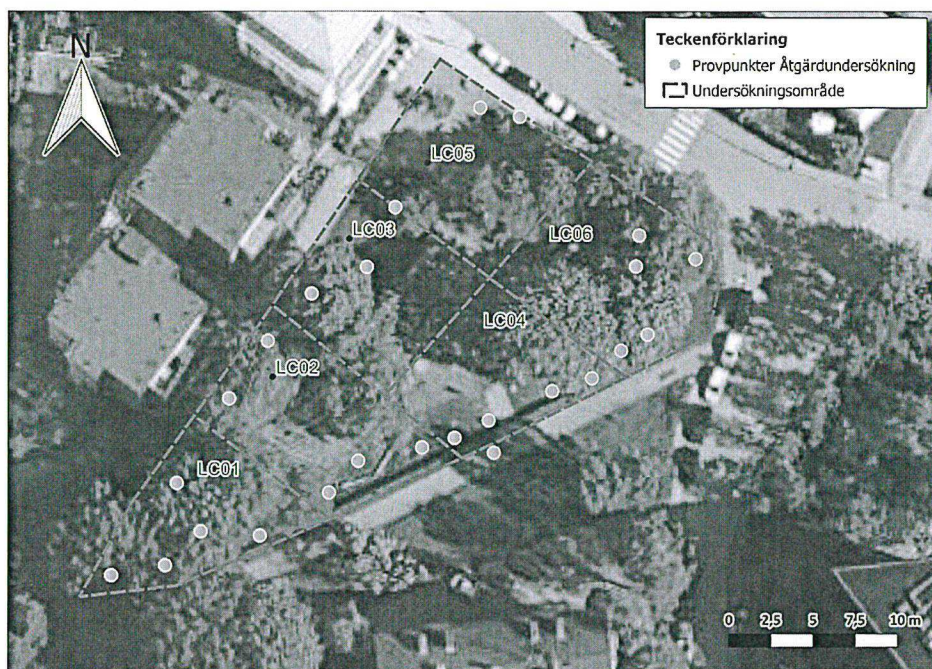
Figur 8 visar karta över Bubbelparken med provtagningsplatser i grått. Kata lantmäteriet 2025.

LC02: PCB-förorening finns i marken på kanterna av området under gräsmatta både innanför och utanför lekparkens staket. På den norra sidan växer inte så mycket på marken.

LC06: PCB-förorening finns i marken vid träd och buskar. Lekparken har i denna del en plastmatta. Här växer inte så mycket under träden och damm och ytvatten kan sprida föroreningar från området. Här sluttar även marken in mot lekplatsen vilket kan göra att markavrinning sker in i lekparken.
