Upprustningsplan för lekplatser och parklekar inom Farsta stadsdelsområde

Del 2: Gubbängen, Hökarängen

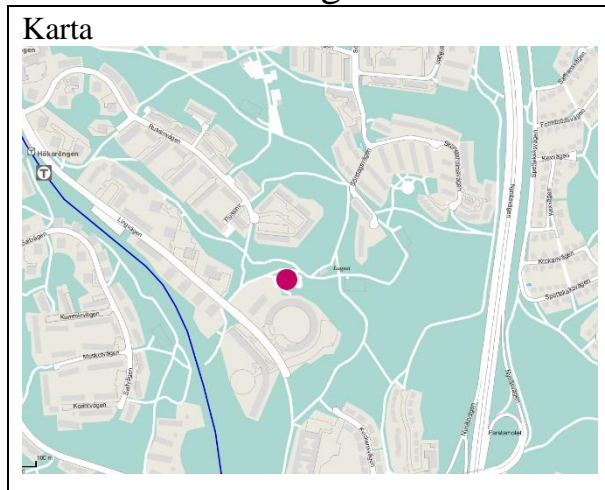
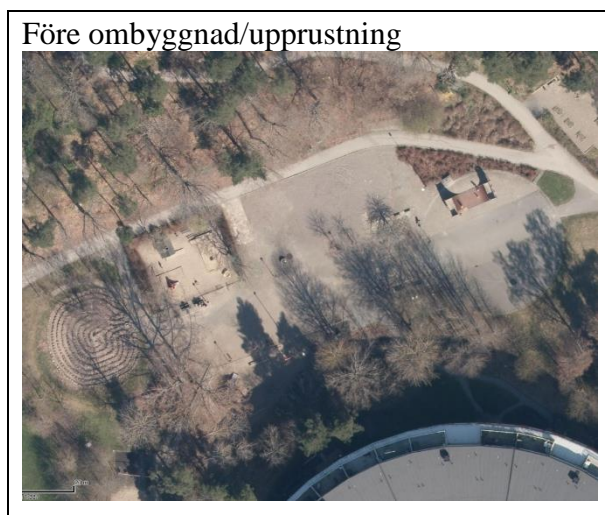
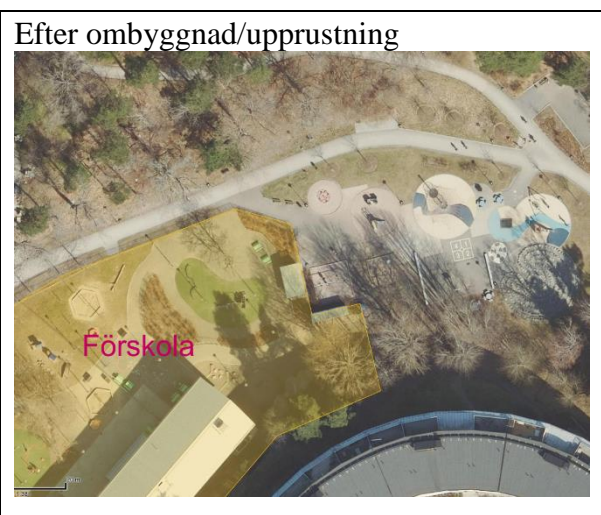
Lekplats: Kryddboden
Stadsdel: Hökarängen

Åtgärder utförda år:	2017
Beskrivning av åtgärder:	Nyanlagd 2017. Den tidigare lekplatsen Kryddboden revs för att ge plats för en ny förskola. Hela den gamla lekplatsen revs och en ny mindre lekplats byggdes.
Noteringar parkplan:	Inget särskilt om lekplatsen står i parkplanen.
Ytbeläggningar:	Ytbeläggningar är i bra skick
Lekutrustning:	Lekutrustningen är i bra skick
Möbler:	Möbler är i bra skick.
Staket/hägnad:	-

Övrigt:	Labyrinten är i bra skick
Behov av åtgärder:	Inget utöver sedvanligt underhåll
Bedömd investeringskostnad:	Ingen

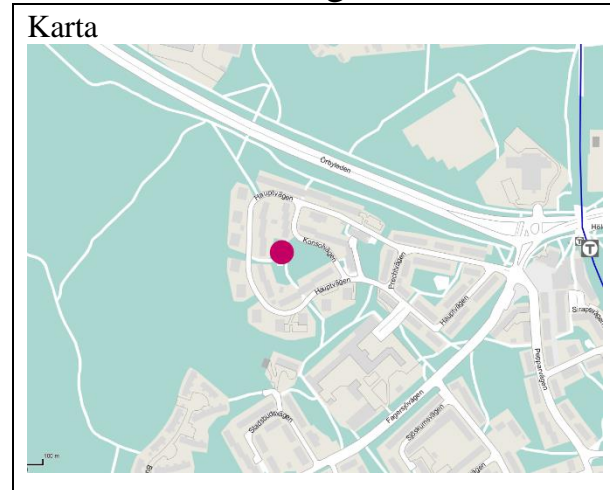
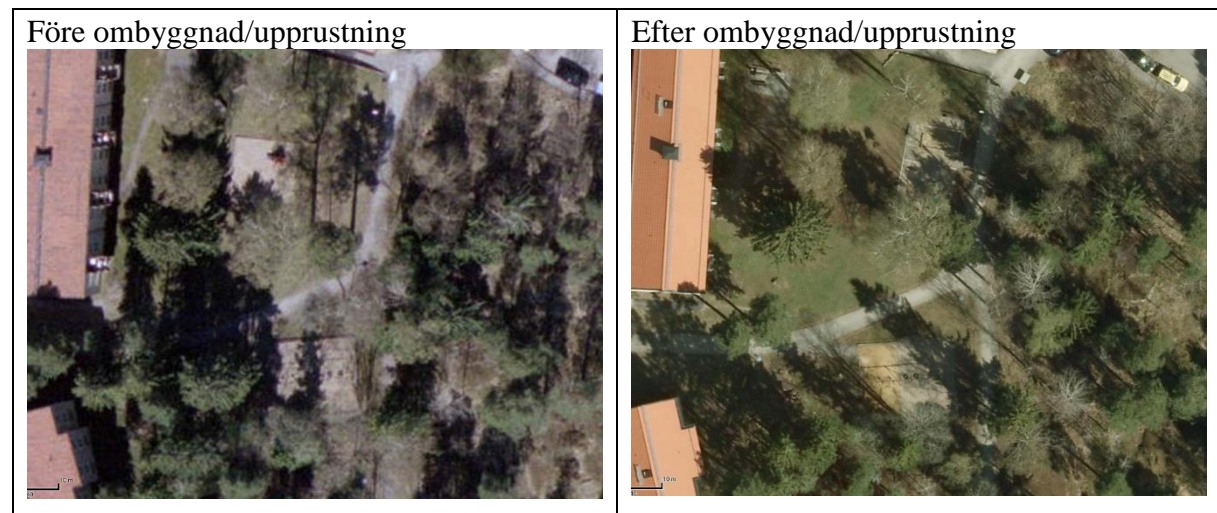
Lekplats: Konsolvägen

Åtgärder utförda år:	2006
Beskrivning av åtgärder:	Upprustad 2006
Noteringar parkplan:	Utveckla naturlek.
Ytbeläggningar:	Ytbeläggningar är i bra skick
Lekutrustning:	Lekutrustningen är i bra skick
Möbler:	Möbler är i bra skick.
Staket/hägnad:	-
Övrigt:	-
Behov av åtgärder:	Inget utöver sedvanligt underhåll.

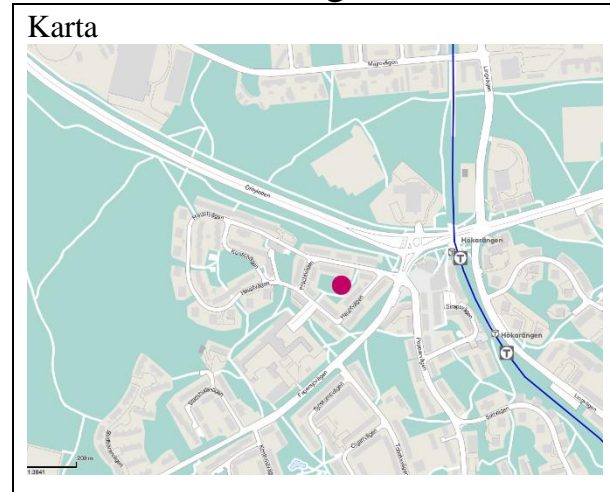
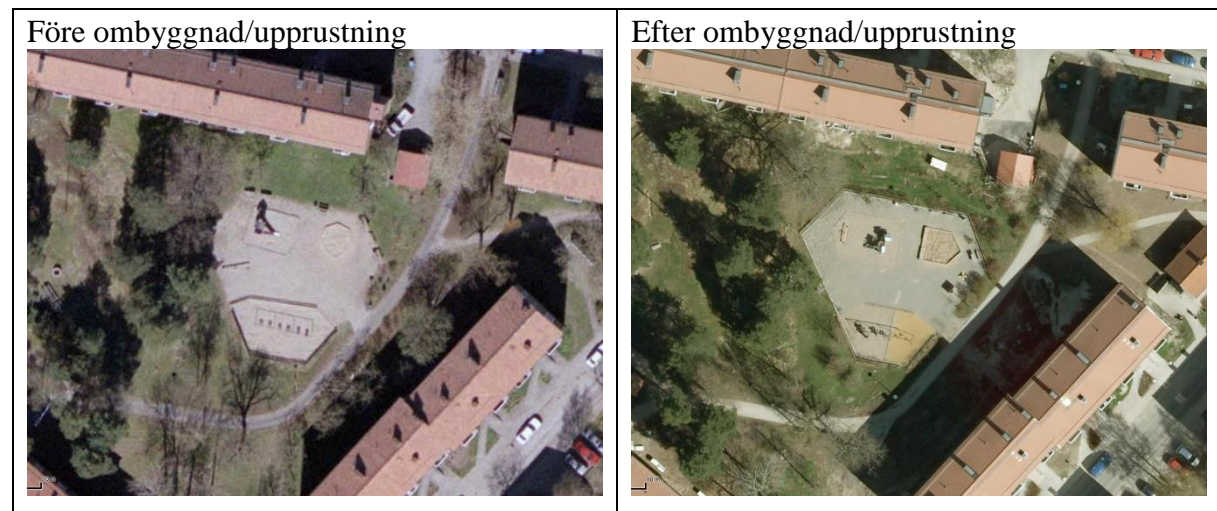
Lekplats: Hauptvägen

Åtgärder utförda år:	2006
Beskrivning av åtgärder:	Upprustad 2006
Noteringar parkplan:	Värna och utveckla platsens potential som samlingsplats för närboende. Lekplatsen kan med fördel kompletteras med lek för lite äldre barn. Värna lekbuskage i lekplatsens kanter. Utveckla möjligheten till naturlek.
Ytbeläggningar:	Ytbeläggningar är i bra skick
Lekutrustning:	Lekutrustningen är i bra skick
Möbler:	Möbler är i bra skick.
Staket/hägnad:	-
