Dokumentation

Stabilisering Hökarängen Parkväg (Projekt- SHP)

Annica Wedholm
2023

Projekt- SHP

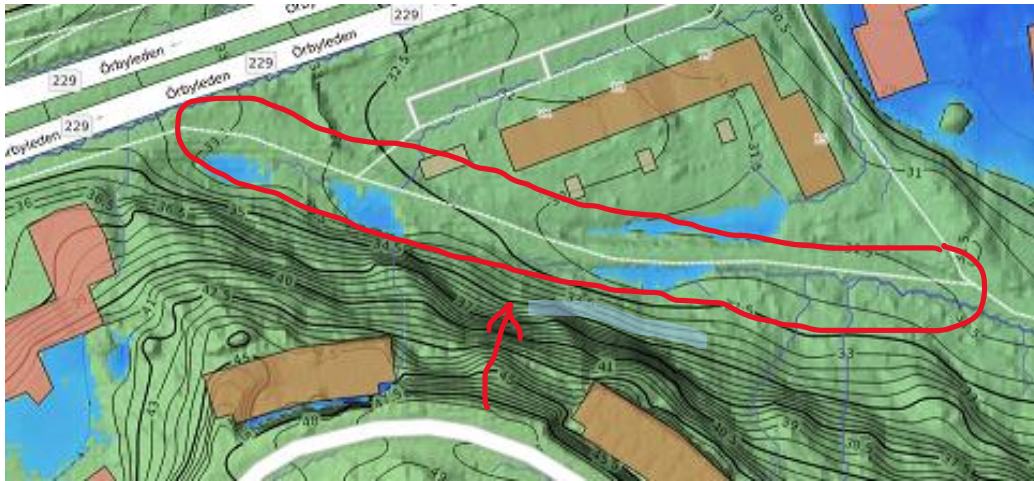
Figur 2. Sluttning, i söder, ner mot vägen och tillfälliga vattensamlingar intill vägen. Ekman (2023) ©Scalگو Scalable Algorithmics - SCALGO <http://scalgo.com/>

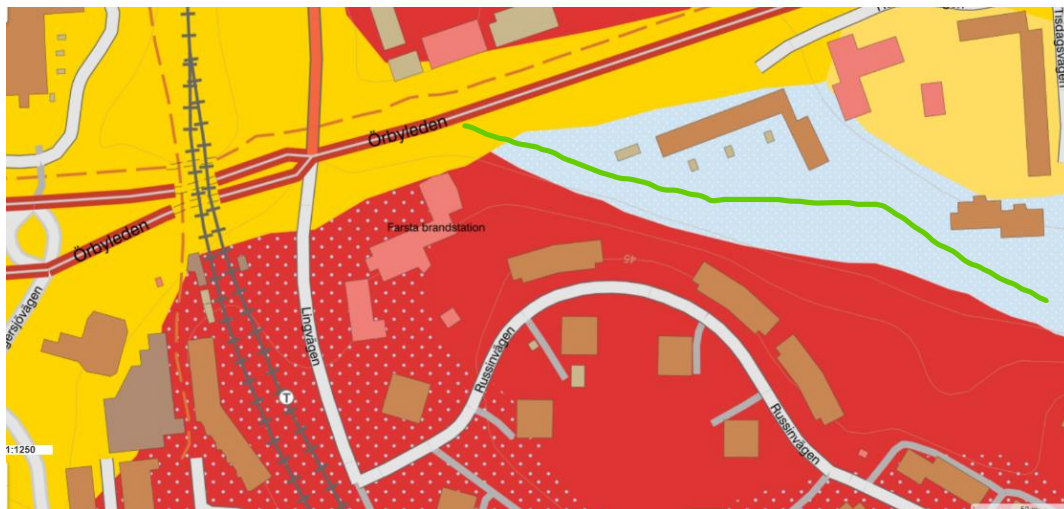
Figur 5. Jordartskarta. © Sveriges geologiska undersökning.

Enligt figur 5, som visar en kartbild från SGU:s kartvisare för jordarter, består marken i området av sandig morän (ljusblått fält), urberg (rött fält), och glacial lera (gult fält).
